Informe Técnico N° A6459

Falla activa Chololo

Provincia de Ilo, región Moquegua

MAYO 2011

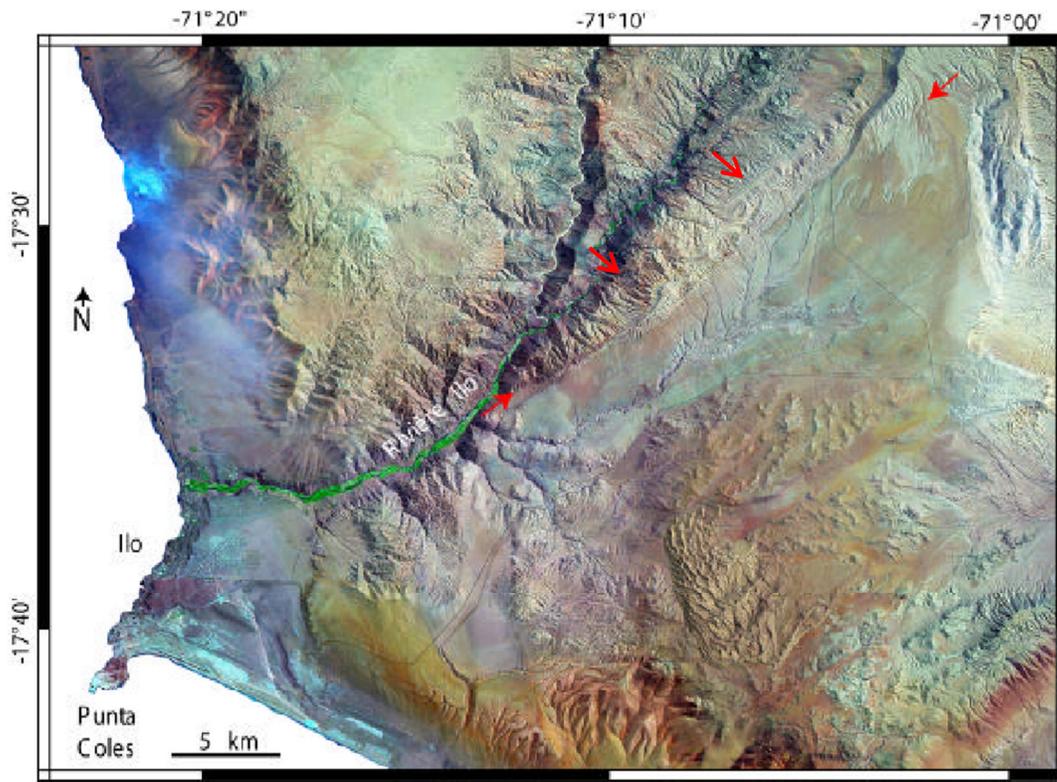
Se ubica en el departamento de Moquegua al noreste de la península de Ilo (Figura 1) y se extiende con una dirección N50°E a N60°E hasta el valle de Moquegua, abarcando una longitud aproximada de 40 km. Desde el punto de vista geomorfológico se ubica en las pampas costeras del pacífico.

Figura 1: Ubicación de la falla Chololo, obsérvese las flechas rojas que indican el trazo de la falla.

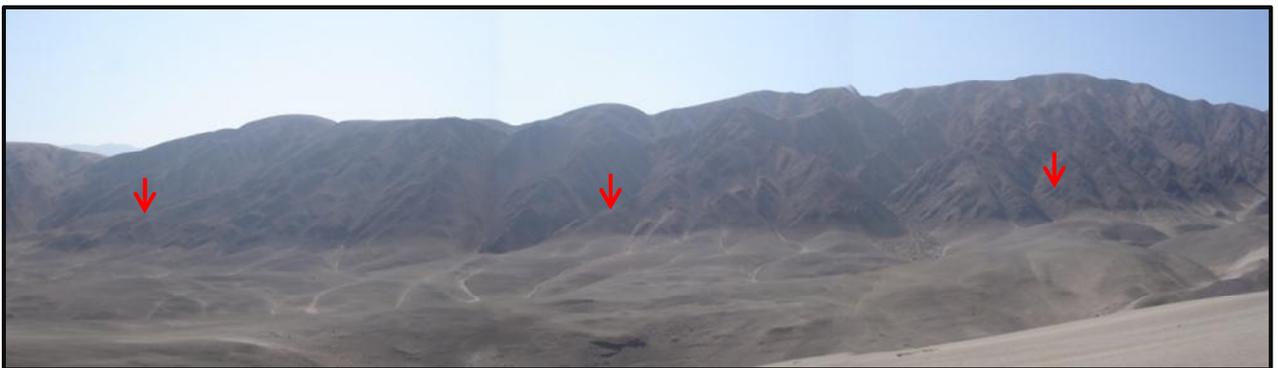
La falla afecta depósitos recientes (Holoceno), así como también el sistema de drenaje, siendo estos desplazados con un movimiento transcurrente sinistral, evidencias que nos indica la actividad de la estructura geológica, así mismo se puede observar que en las zonas adyacentes a la traza de falla se encuentran cenizas del volcán de Huaynaputina (1600 A.D) interestratificadas y deformadas con depósitos aluviales y deformados por la falla (Figura 2).

Figura 2: Falla Chololo.

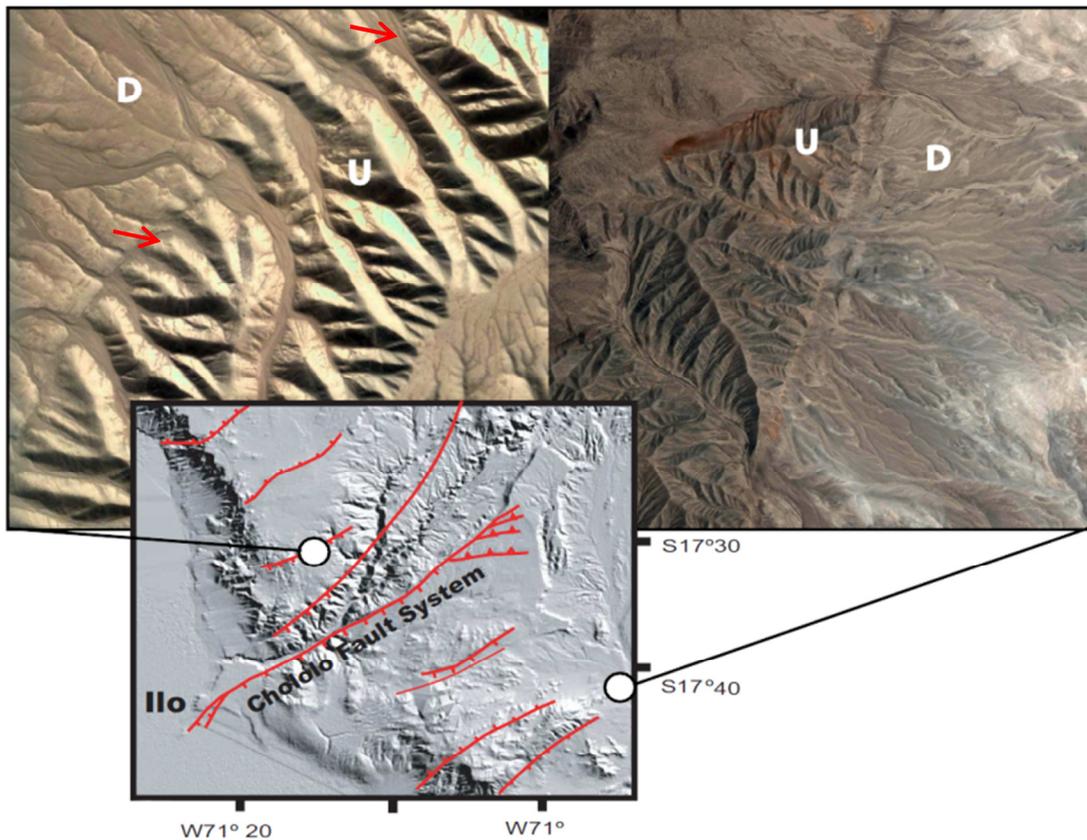
La geometría y cinemática de la falla sugiere que se trata de una falla normal con componente sinistral, presentando pliegues hacia su parte más oriental producto de acomodamiento por el movimiento de rumbo (Figura 3).

Figura 3: Detalle de dos de los segmentos de la Falla Chololo, imágenes Quickbird de Google Earth. Tomado de Audin et al., 2008

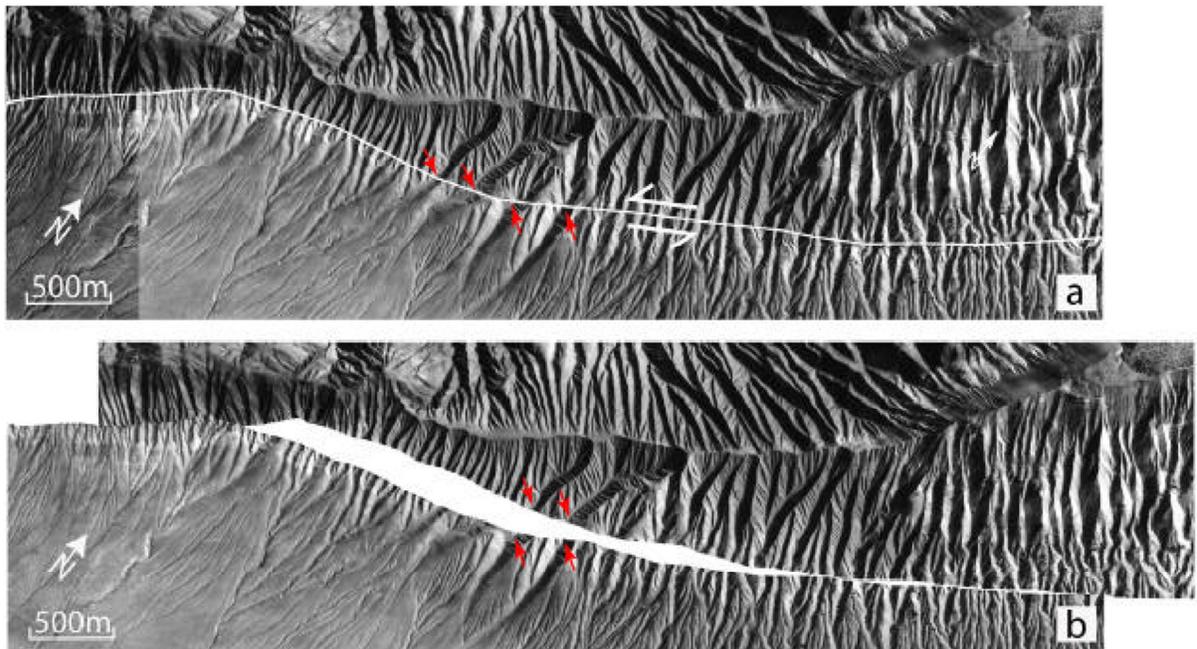
Entonces la falla de Chololo consiste en varios segmentos, el segmento más antiguo presenta un movimiento transcurrente sinistral y los segmentos más pequeños muestran principalmente movimientos normales (bajan respecto al valle). Del análisis de fotografías aéreas se pudo identificar los segmentos de la falla y su influencia en la reorganización del drenaje. En la Figura 4 presentamos una reconstrucción de la topografía en base a los cauces de los ríos, crestas de montañas y las paredes de los valles.

Figura 4: Fotografías aéreas mostrando en detalle la variación del drenaje producto del movimiento de la fallas.

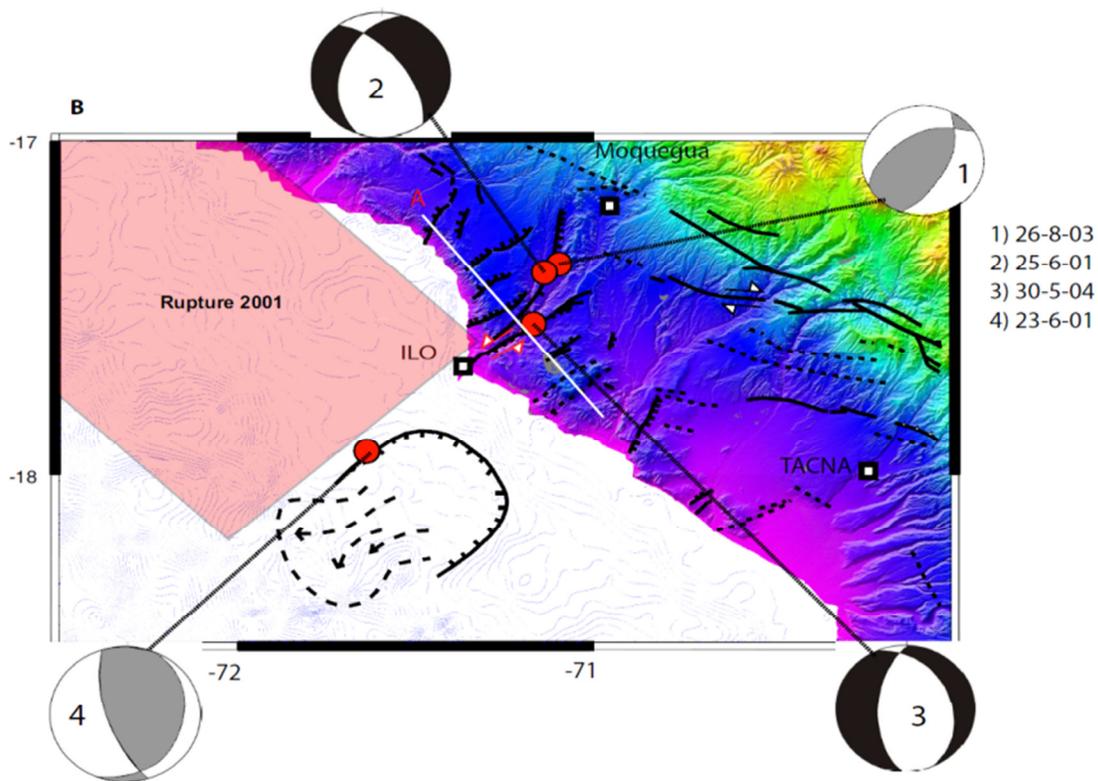
Actividad sísmica reciente pone en evidencia la actividad de esta falla geológica, donde después del sismo de subducción del 2001 en Arequipa ocurrieron 4 sismos entre el 2001 y el 2004. En la Figura 5 se muestran cuatro sismos, dos de ellos (2 y 3) que según los mecanismos focales fueron de tipo normal y los otros dos ubicados en el extremo oriental que dieron mecanismos focales de tipo inverso.

Figura 5: Imagen SRTM data donde se observa la traza de la falla Chololo y los sismos que se registraron después del sismo de Arequipa del año del 2001.

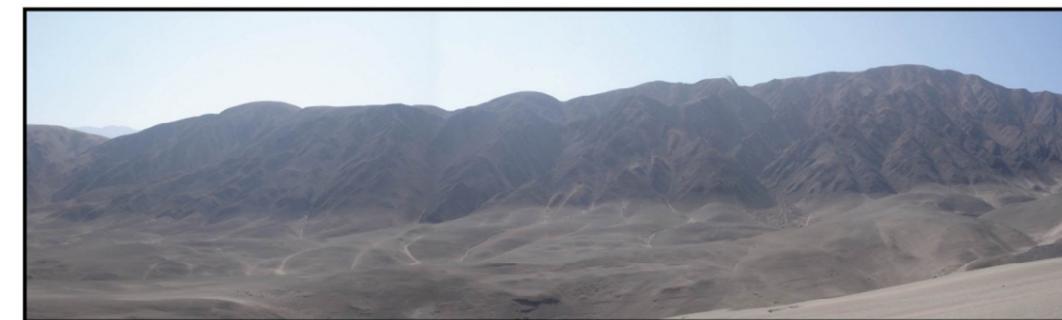
Figura 1: Fotografía panorámica de parte de la falla de Chololo, vista tomada al NO.

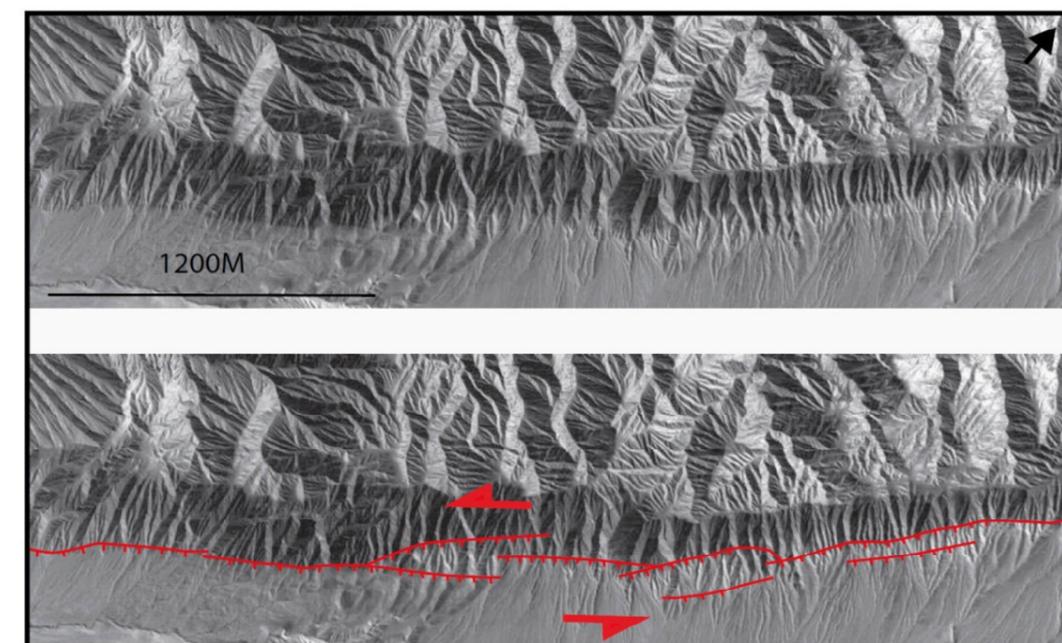
Figura 2: Fotografía aérea de la falla Chololo, en ellas se puede observar la traza de falla en superficie (foto superior) que es compatible con un movimiento lateral (ver interpretación en figura inferior).
