**INGEMMET, Boletín Serie C: Geodinámica e Ingeniería Geológica
N° 72**

Peligro Geológico en la Región Junín

**Lima, Perú
2020**

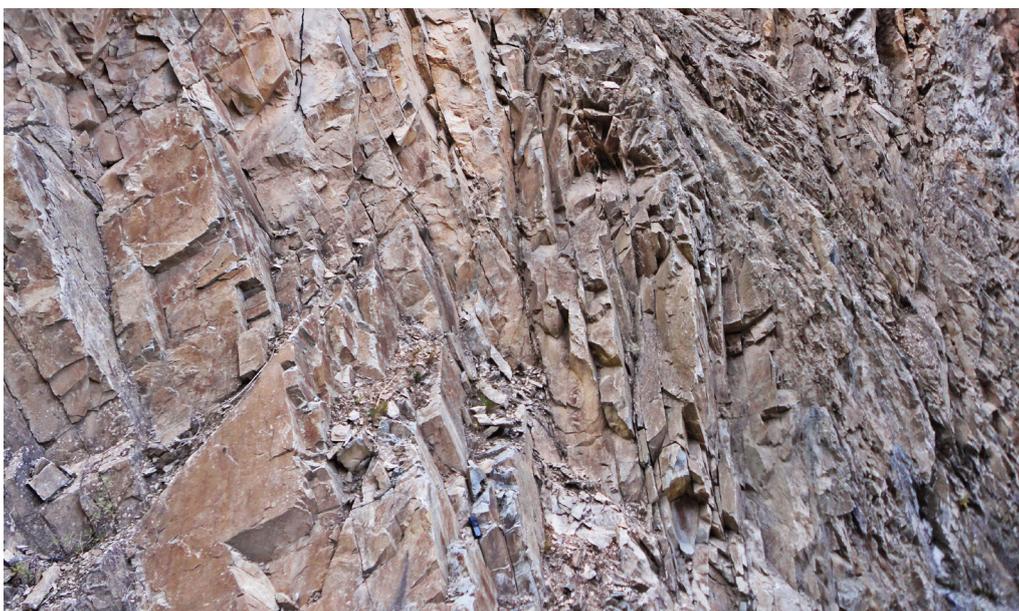
Fotografía 3.6 Afloramiento de tonalitas y granodioritas muy fracturadas de la Unidad Cayash en el cerro Auguimarca, talud superior de la nueva carretera Tingo-Huanchuyru (km 02+500).

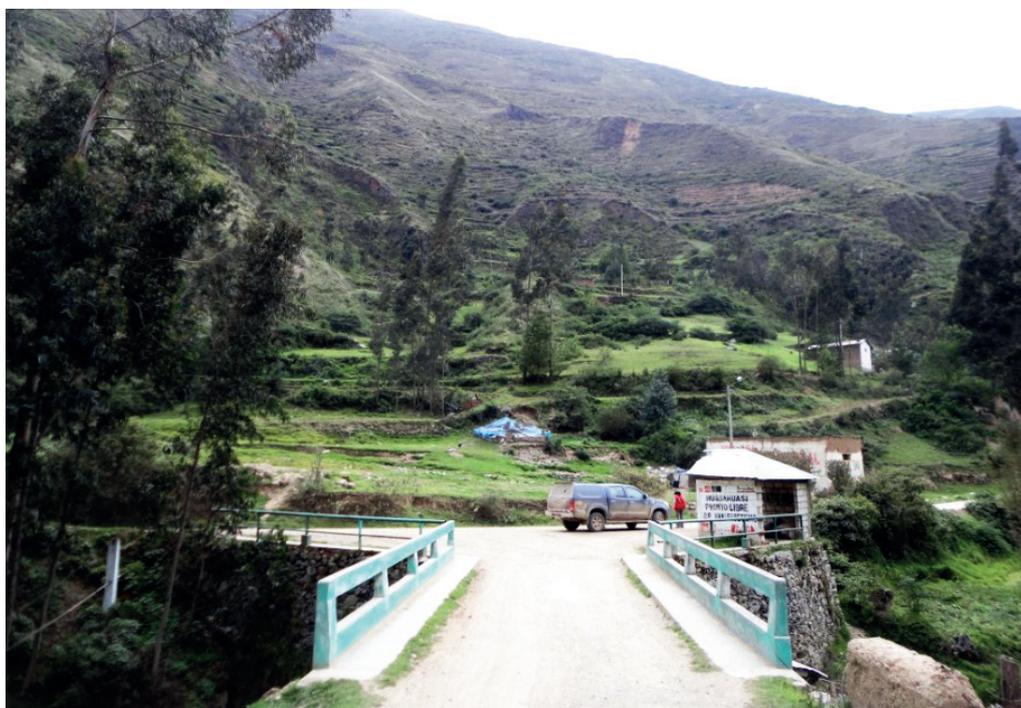
Fotografía 4.15 Vista de un deslizamiento antiguo reactivado en el cerro Oyrogalón, en la margen derecha del río Huasahuasi entre los sectores Rocroc y Hacienda Huampuyo.

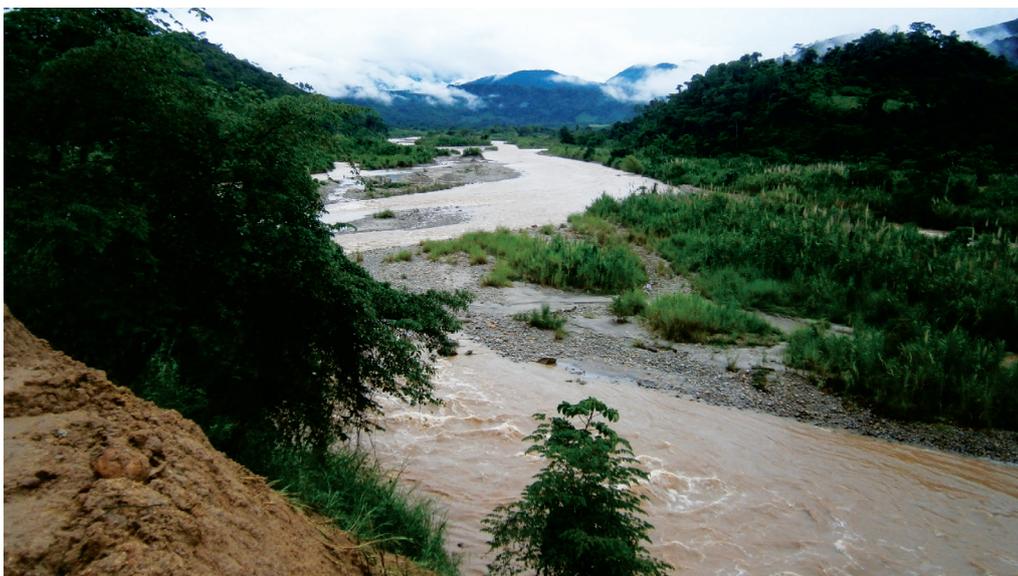
Fotografía 4.17 Área sujeta a inundación en ambas márgenes del río Capiri, sector Las Palmas (Pichanaqui, Chanchamayo).

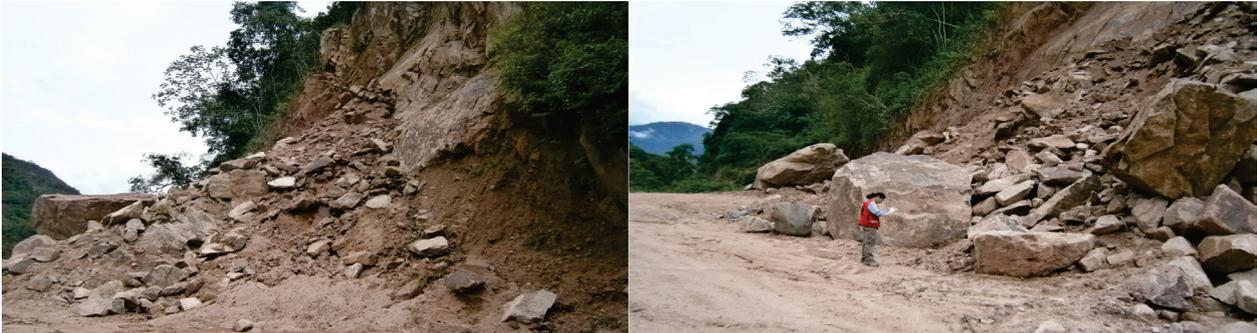
Fotografía 6.1 Caidas en talud superior de trocha a la altura del km 0+260 Río Colorado-Río Perla, en la margen izquierda del río Colorado.

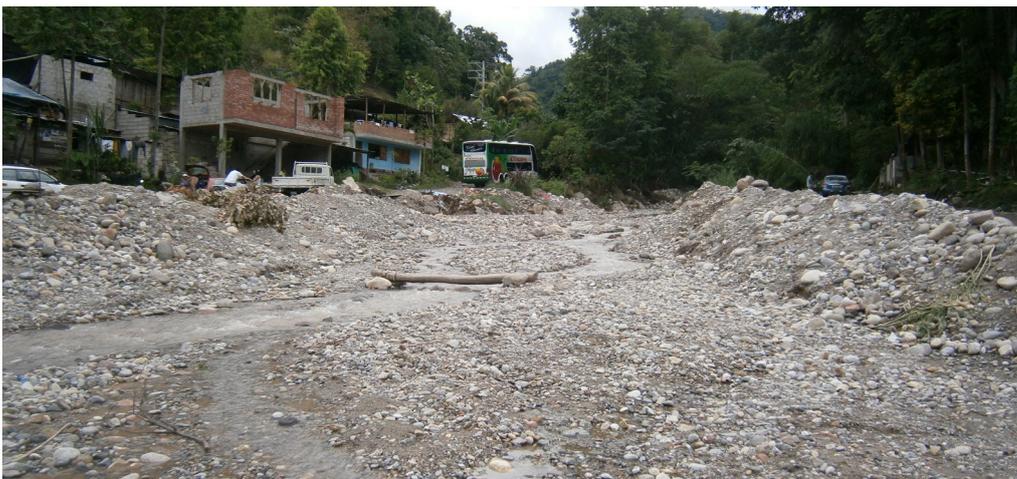
Fotografía 6.6 Flujo de detritos en el río Chanchamayo cerca del tunel Río Blanco.

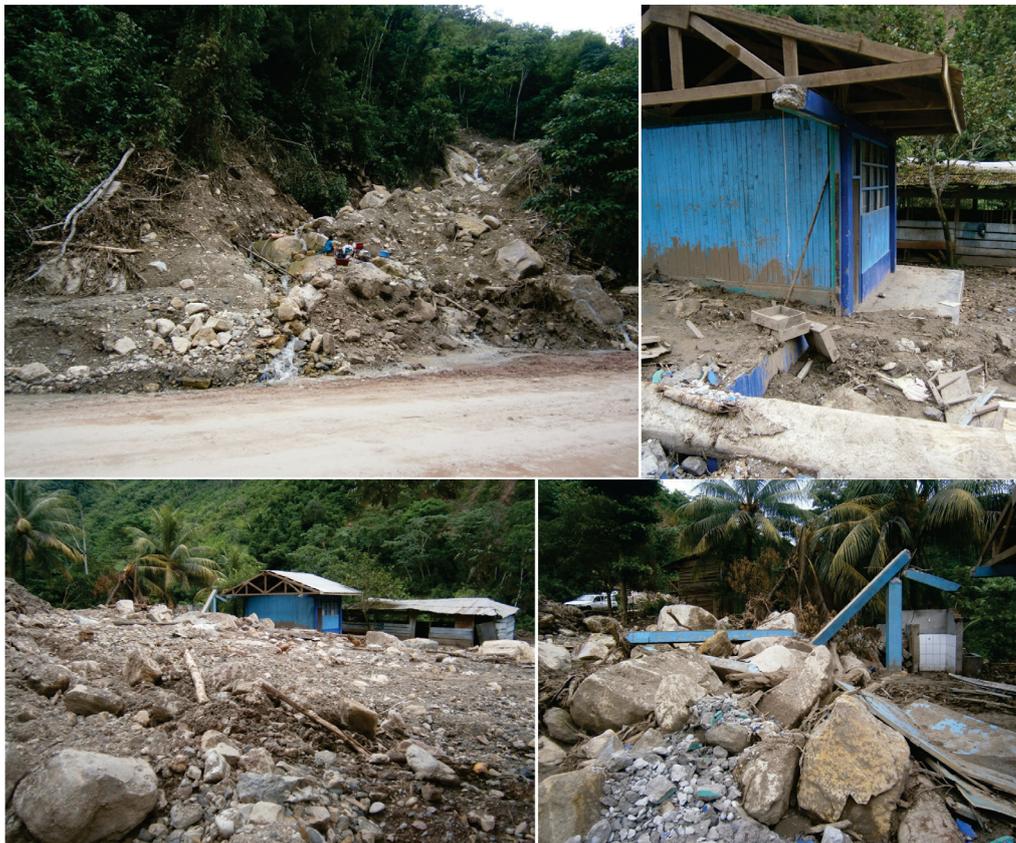
Fotografía 6.9 Derrumbe-flujo en el sector Boca Satipo, en el km 46+158, ocurrió el 07/03/2012 a la 1 am, en la margen izquierda del río Pangoa reactivado a manera de derrumbes y erosión en cárcavas que aportan material a la quebrada, que en época de lluvias puede generar huaicos y obstruir la carretera central.

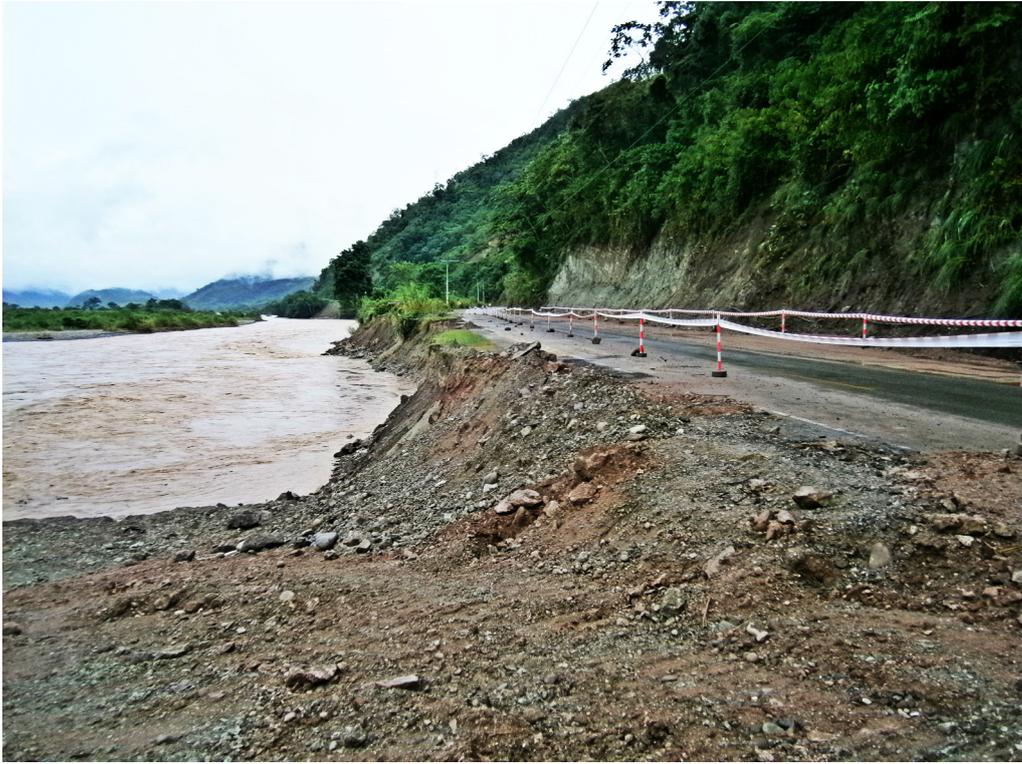
Fotografía 6.11 Erosión fluvial en margen derecha del río Perené, sector Shintonato, provincia Chanchamayo.

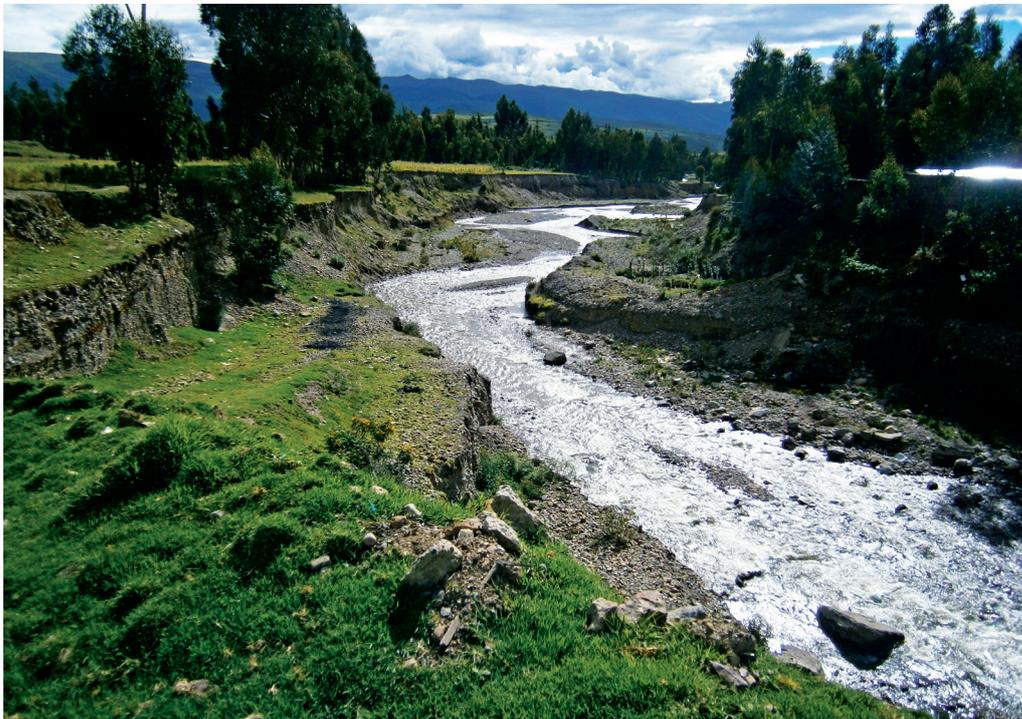
Fotografía 6.12 Erosión fluvial en ambas márgenes del río Chaclas, sector San Pedro, provincia Huancayo.

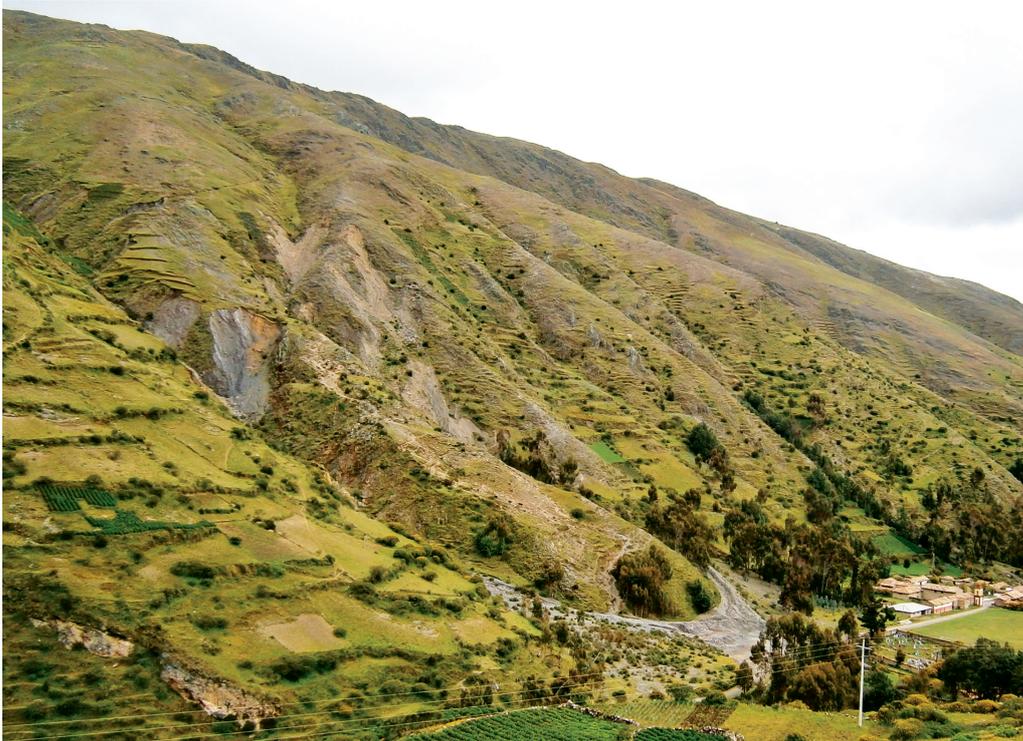
Fotografía 6.16 Erosión de laderas en el sector Quero, en la margen izquierda de la quebrada Jarachanja.

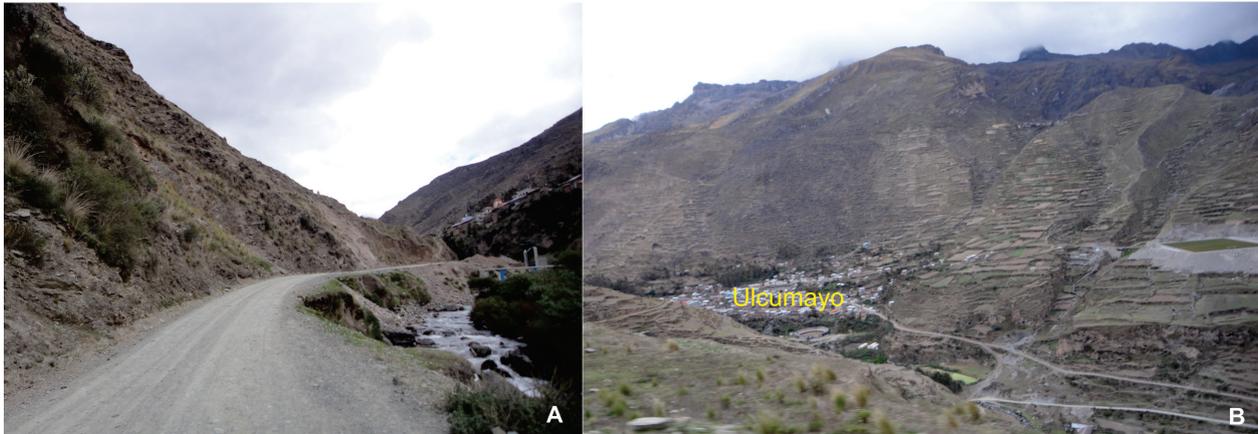
Fotografía 7.2 A) Desviación del cauce del río Ulcumayo, en la margen derecha presenta erosión fluvial. B) En la otra vista se observa al poblado Ulcumayo asentado sobre el depósito antiguo de una avalancha del cerro Huallimarca.

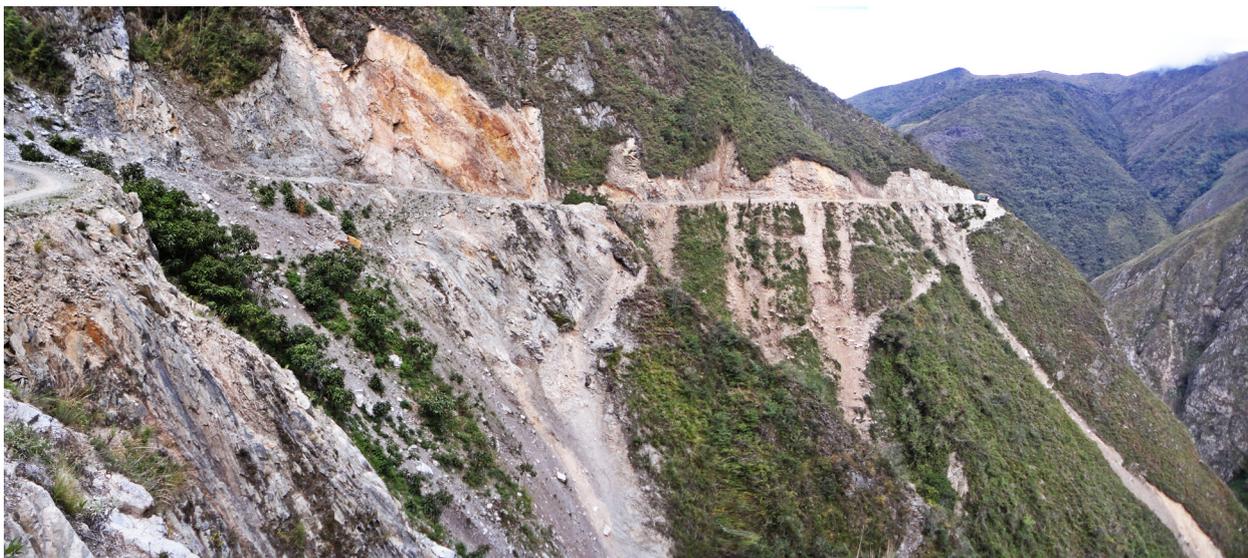
Fotografía 7.4 Derrumbes provocados por el corte del talud para construir la carretera Anturqui – Huanchuiro (San Pedro de Cajas, Tarma).

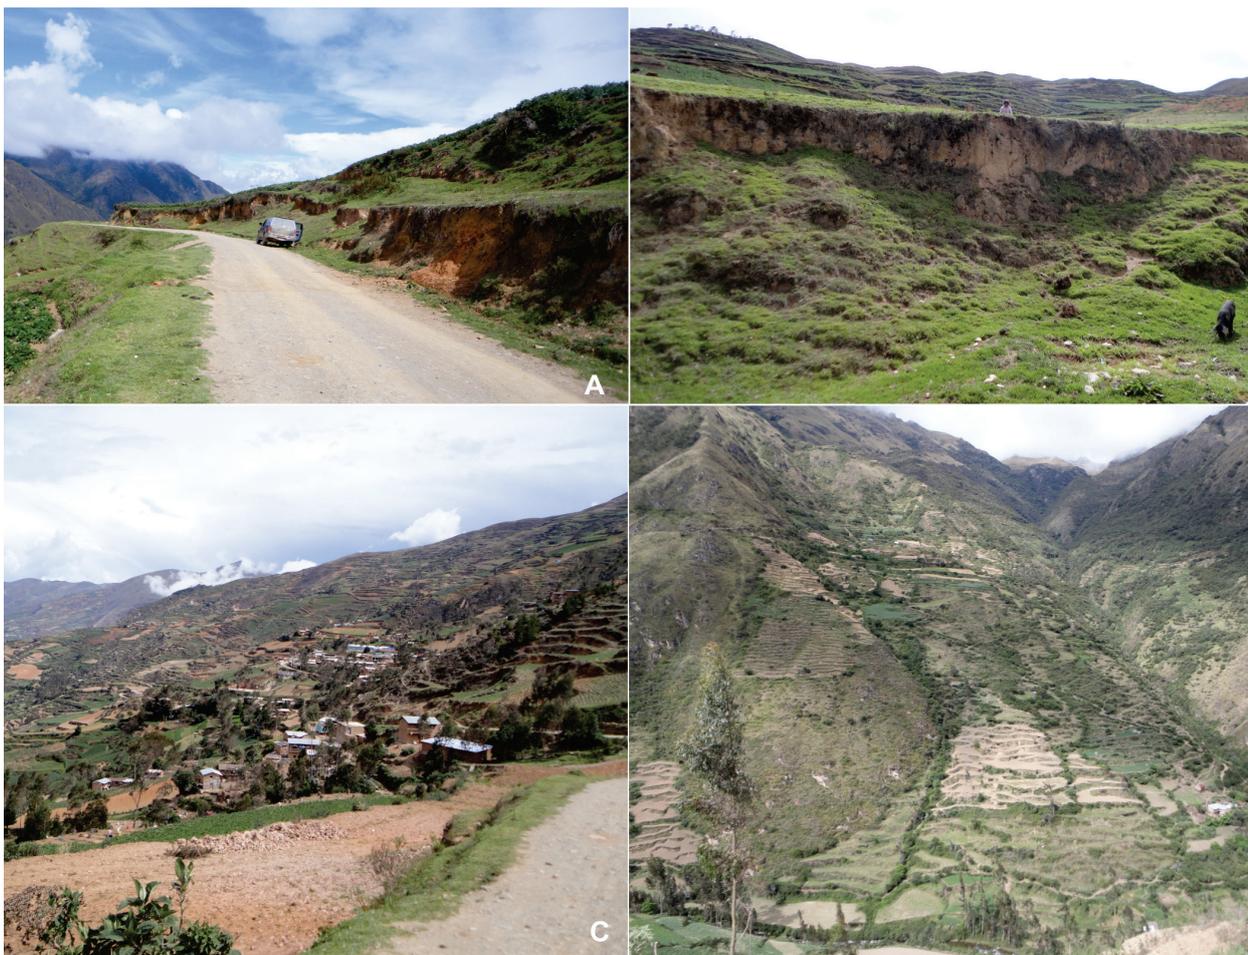
Fotografía 7.5 Vistas de deslizamientos activos en el sector Santa Clara (A y B) y sectores San Juan La libertad- Carita en la margen derecha del río Huasahuasi (C). Deslizamiento en el sector Chinín, en la margen izquierda del río Huasahuasi (D).

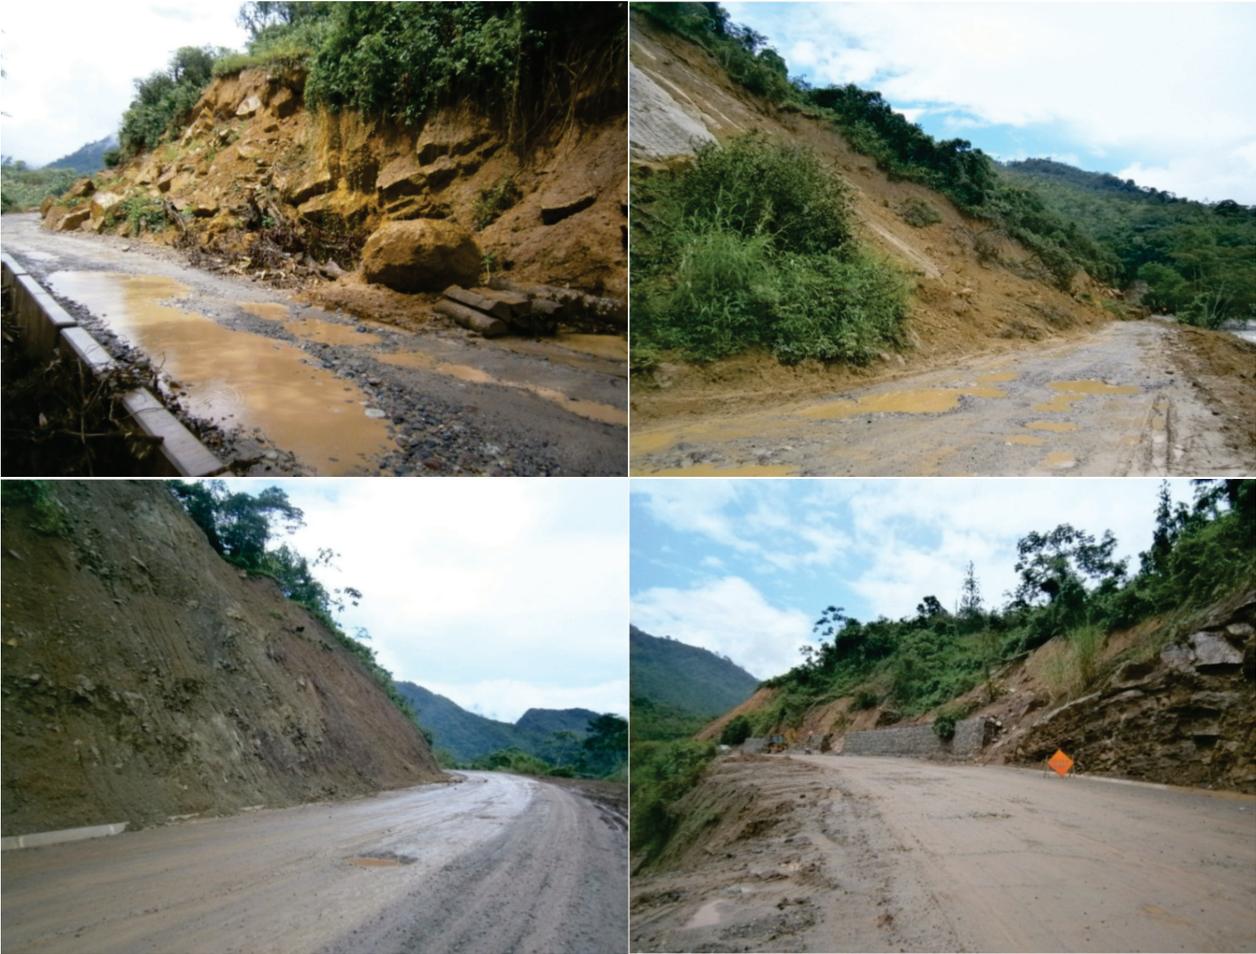
Fotografía 7.8 Vista de diferentes tramos de la carretera La Merced – Paucartambo, sector Puente Capelo donde se observa el suelo saturado que genera flujos y derrumbes, obstaculizando el tránsito.

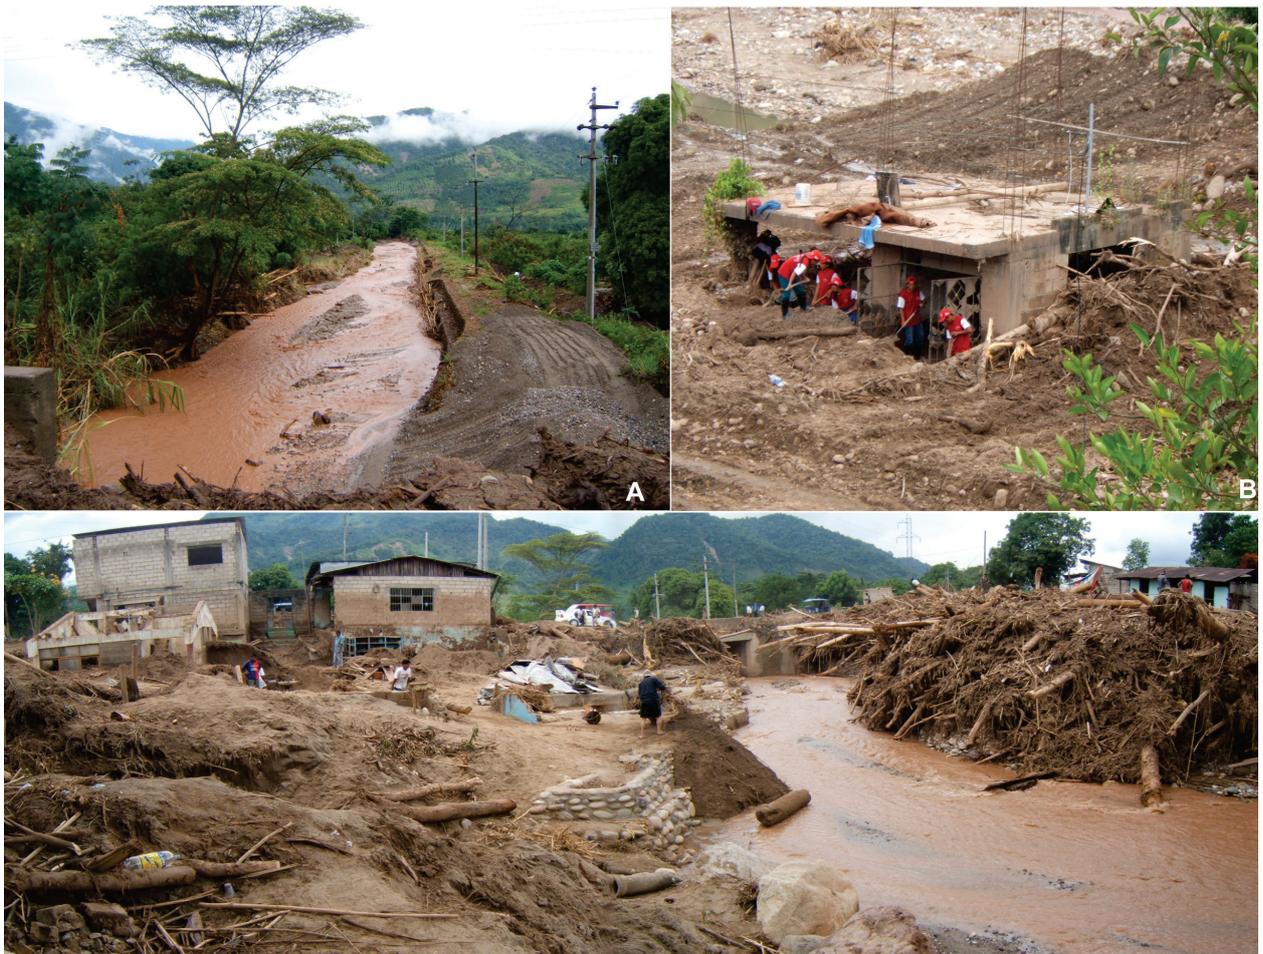
Fotografía 7.11 A) Quebrada cuyo huaico del año 2007 ocasionó la pérdida de dos personas y la destrucción de varias viviendas. B) Vivienda enterrada por depósito de huaico en el sector Huacará. C) Sector Huacará, zona afectada por huaicos y palizada, se observa el puente Huacará obstruido por palizada y bloques de roca.

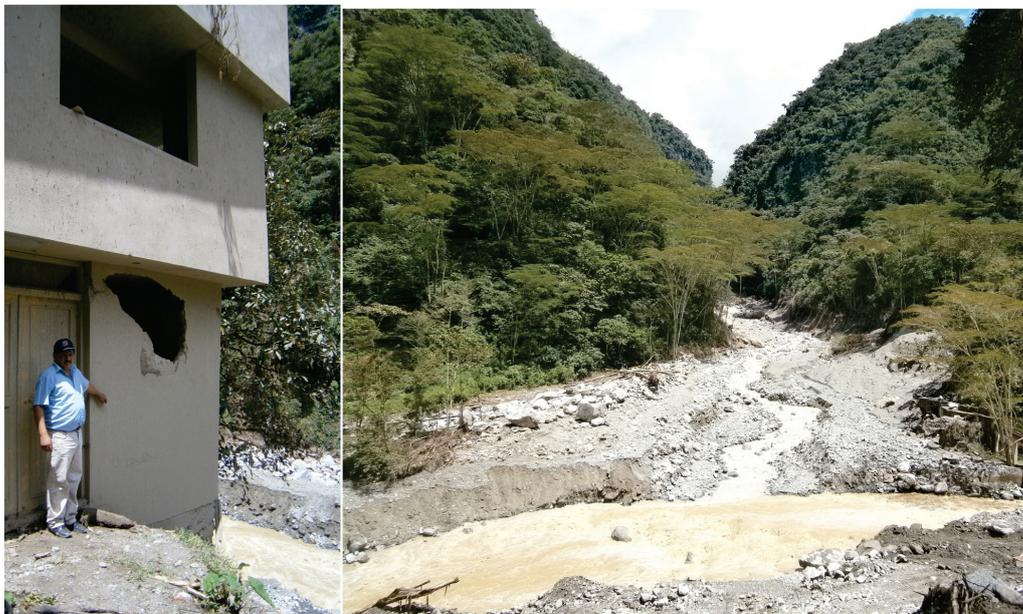
Fotografía 7.13 Vista de los daños dejados por el huaico de la quebrada Toropaccha, orificio dejado por el run-up de 2m (izquierda). Huaico en la quebrada Toropaccha, tributario de la margen derecha del río Palca (derecha).

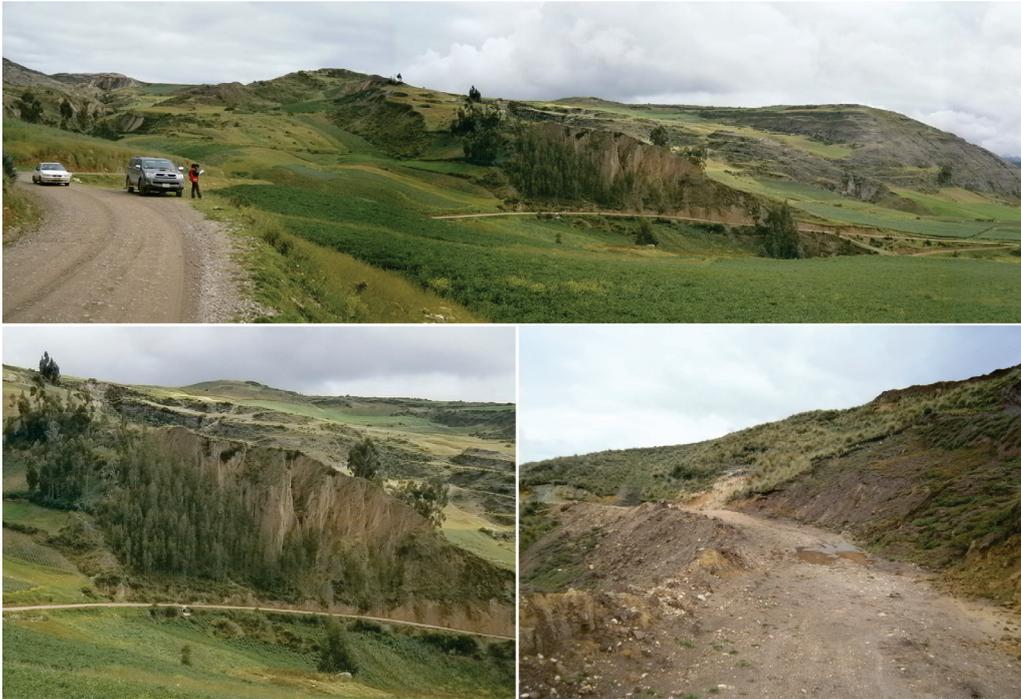
Fotografía 7.14 Vista de deslizamiento antiguo con intensa erosión en bad lands en la escarpa, con presencia de derrumbes en el talud superior de carretera Paccha-Jauja, sector Casa Blanca.

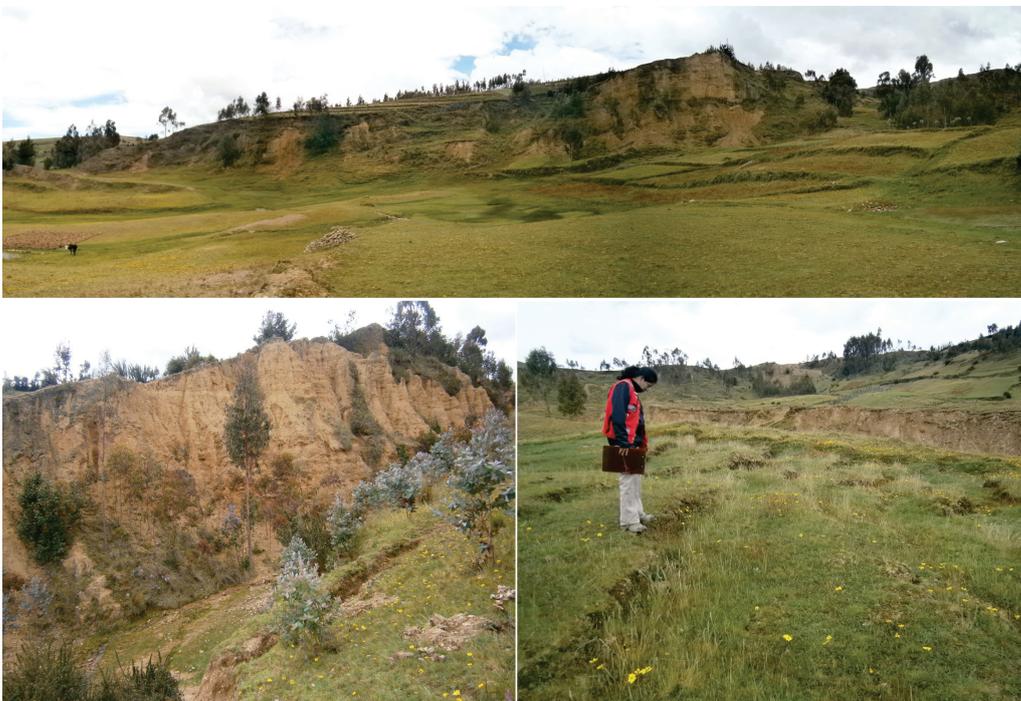
Fotografía 7.15 Vista del deslizamiento en el sector Vista Alegre (Apata), escarpa principal con presencia de bofedales, grietas y pequeños saltos en el cuerpo del fenómeno

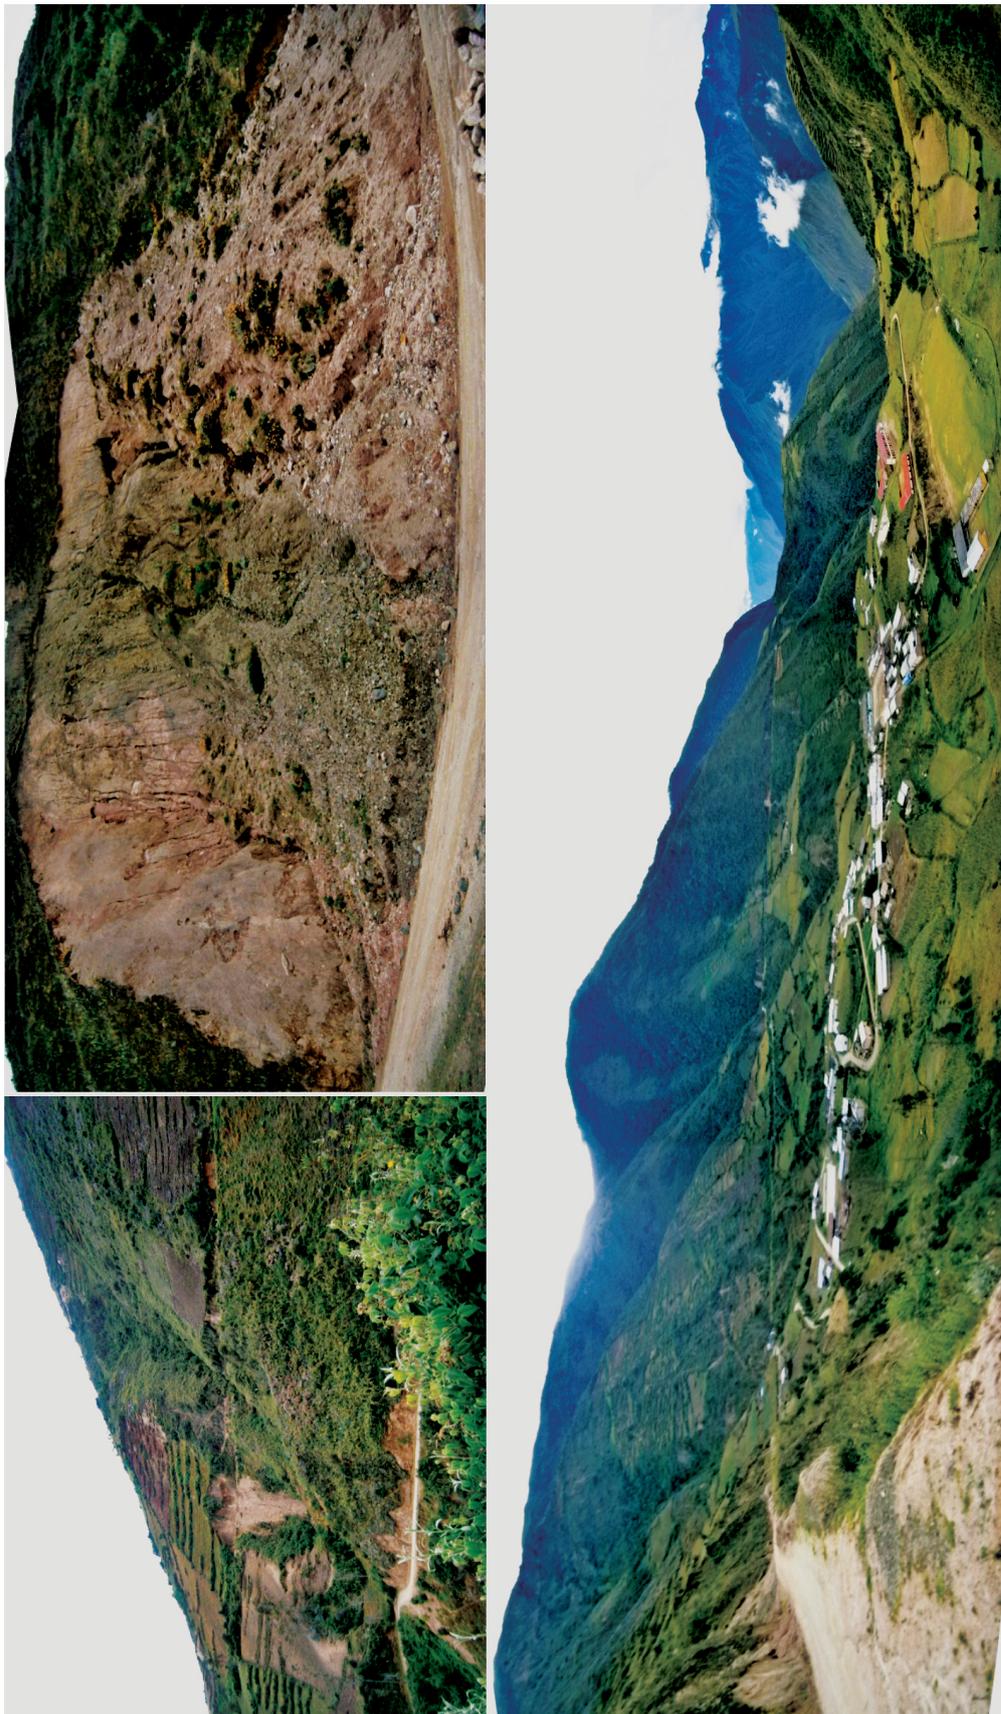
Fotografía 7.16 Erosión de laderas en el cerro Ventanilla afecta los sectores San Martín de Porres de Mamac, Pucará y Parco del distrito de Mariscal Castilla, tramo del km 2+800 al km 4+000 es afectado por derrumbes, huaiicos y asentamientos. En la fotografía de abajo se ve el poblado San Martín de Porres de Mamac con presencia de asentamientos.

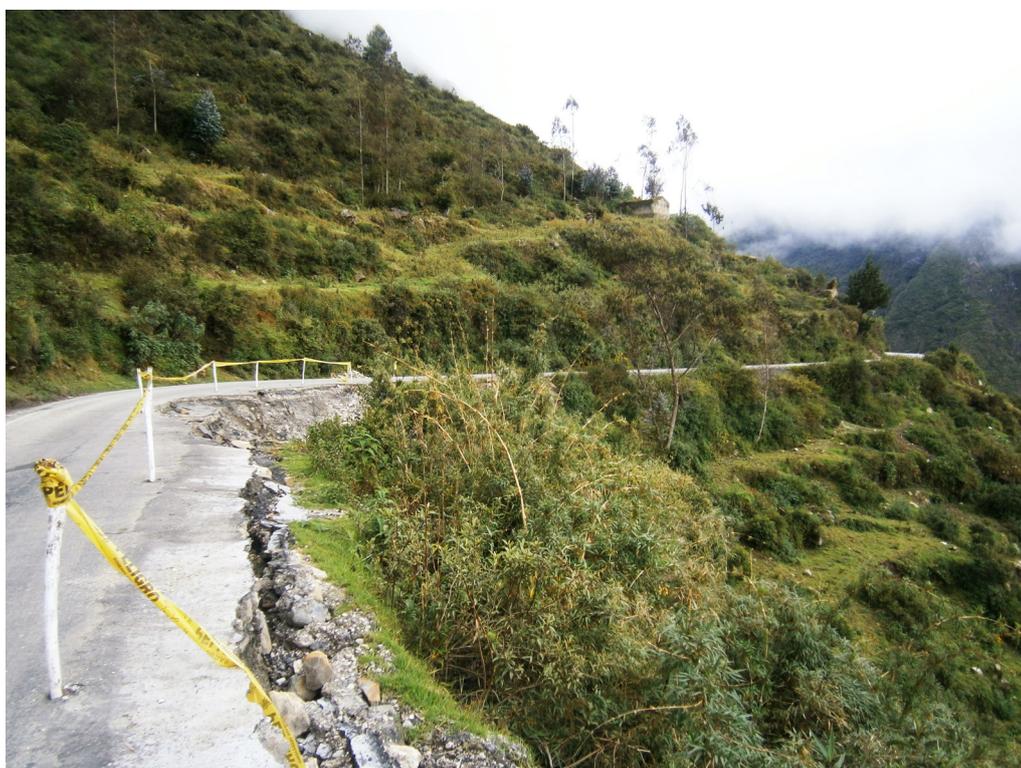
Fotografía 7.18 Deslizamiento rotacional en laderas del cerro Ventanilla, sector Tampos con presencia de asentamientos en la carretera Ingenio-Comas, se llevó una parte de la carpeta asfáltica en el km 51+500.

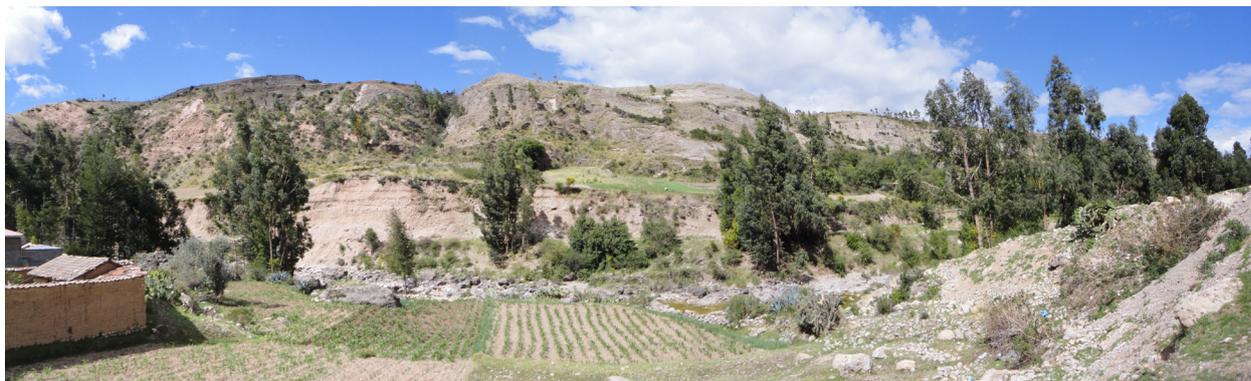
Fotografía 7.22 Vista panorámica del sector Iscotiana con presencia de erosión de laderas en el cerro Quinsautra.

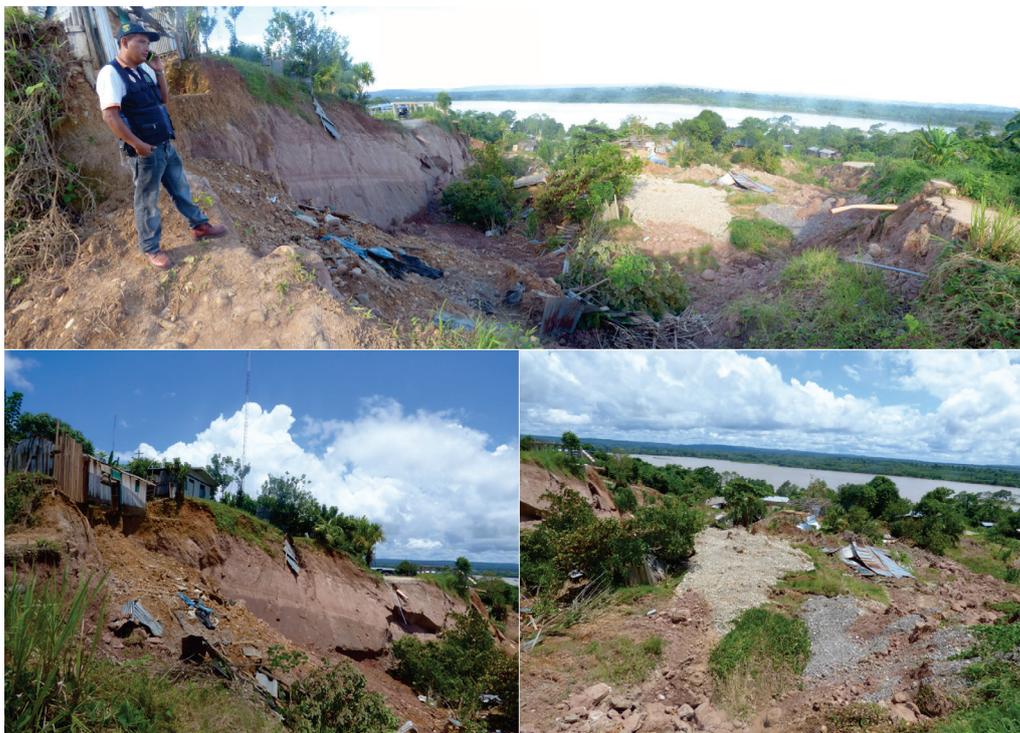
Fotografía 7.28 Deslizamiento en el sector Villa Junín, en la margen izquierda del río Tambo. Fotografía tomada por S. Nuñez, 2015.

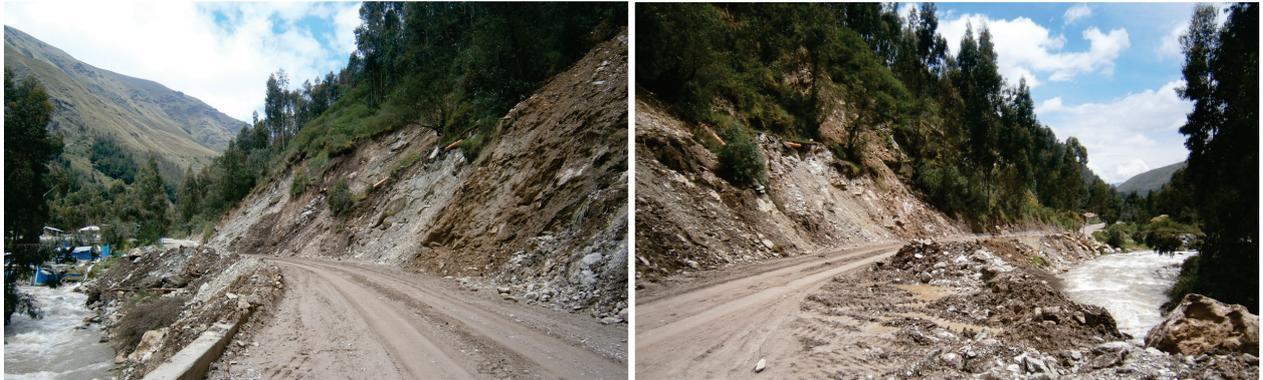
Fotografía 7.29 Derrumbes en el talud superior de la carretera a Huancayo, tramo km 4+800 al km 7+100 de la carretera, ambas márgenes del río Shullcas.

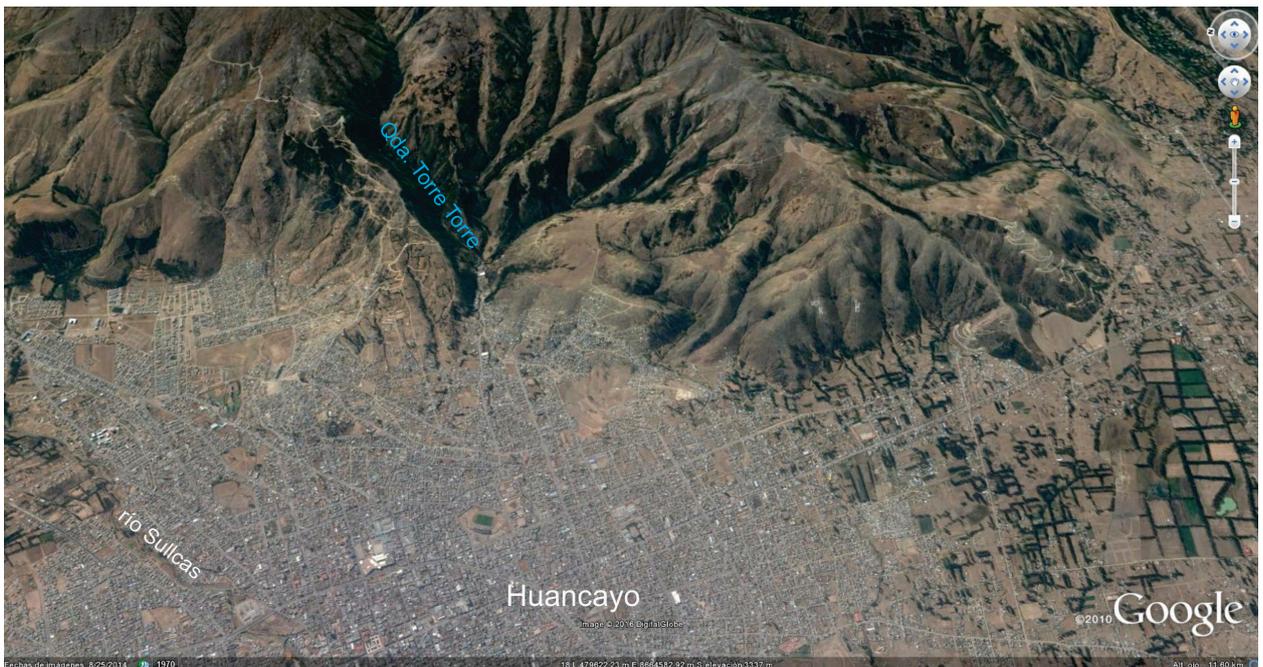
Figura 7.1 Erosión de laderas en el cerro San Cristóbal, aportan material al cauce de la quebrada Torre Torre que con lluvias intensas generan huaicos. Imagen Google Earth.
