MONITOREO DE LOS SECTORES CRÍTICOS DE LA CUENCA DEL RÍO CHILLÓN Y LA REDUCCIÓN DE RIESGOS EN EL ÁMBITO DEL GOBIERNO METROPOLITANO

Informe N° 057-2013/MML/SGDC/RHQM

SUBGERENCIA DE DEFENSA CIVIL

JULIO 2013

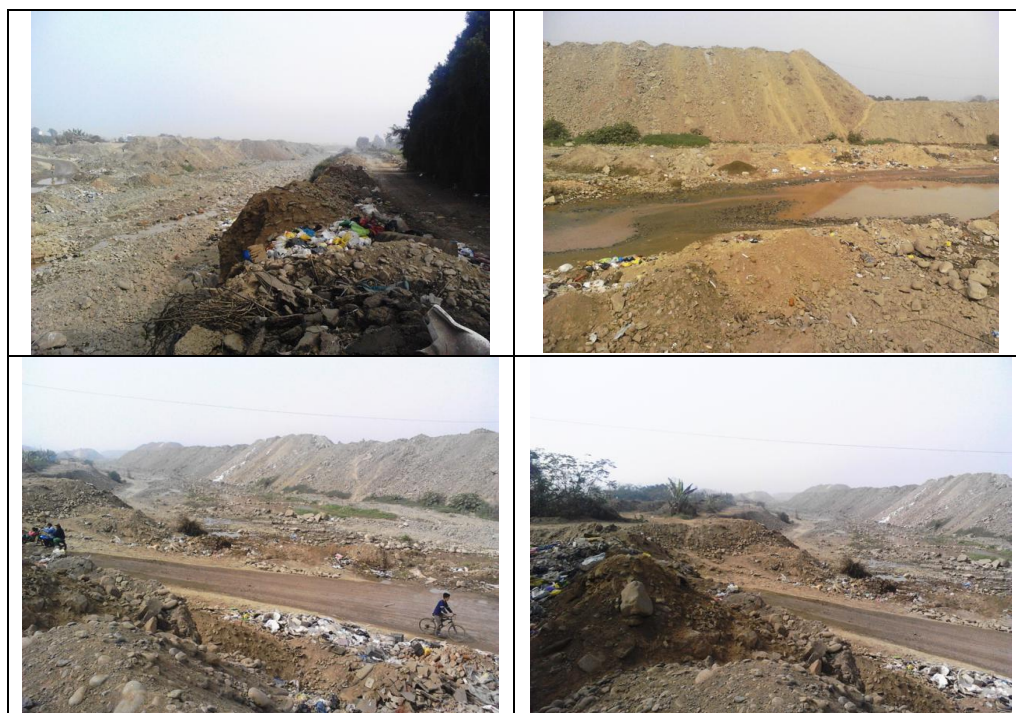
1.- DISTRITO DE CARABAYLLO PROVINCIA DE LIMA PUNTO N°1

1.- Se constató la continua degradación de este sector de la cuenca del río Chillón denominado Chaperito de manera muy grave, depositándose desmonte en una cantidad aproximada de 1500 m³ diarios en pleno cauce del río Chillón de manera ininterrumpida, que pasan a través de una parcela agrícola ubicada en la margen izquierda del río, se estima que a este ritmo se deposita 547,500 m³ de desmonte al año en pleno cauce del río, esta cantidad estimada de depósito solo para ser limpiada demandaría un costo anual aproximado de S/2'737,500 y 00/100 nuevos soles, (solo en este sector).

- Reducción del cauce del río, presentando un alto riesgo de desborde en inundación en este sector de la cuenca.
- Contaminación grave de las aguas superficiales y la Napa freática por contaminación por residuos peligrosos y de la construcción, además el aire por la quema de residuos.
- Invasión de las zonas intangibles de la faja marginal del río.
- "Legalización de un relleno sanitario en pleno cauce del río Chillón.
- Pérdida del principio de autoridad, lo que ha convertido la zona en una tierra de nadie.
- Descenso extremo del capital social.
- Limitada acción del gobierno municipal
- Desarticulación total del gobierno local con los actores sociales de esta parte del territorio.

2.- No existen hitos en la faja marginal intangible.

Adoptar e implementar las acciones inmediatas correspondientes sobre la ocupación ilegal de la faja marginal y los riesgos asociados, según la Ley Orgánica de Municipalidades (Ley N° 27972) y la Ley del Sistema Nacional de Gestión del Riesgo y su Reglamento (Ley N° 29664 y DS. 048-2011-PCM), generando los mecanismos necesarios y coordinando las acciones con la Administración Local del Agua del Ministerio de Agricultura, recuperando el principio de autoridad, no permitiendo la ocupación de estas áreas intangibles y su degradación por personas inescrupulosas.

2.- Definir e instalar los hitos en la faja marginal intangible en coordinación con la Administración Local del Agua-Ministerio de Agricultura.

Realizar las acciones necesarias que dicta la Ley General de Recursos Hídricos y su Reglamento (Ley N° 29338 y su reglamento DS. N° 001-2010-AG), sobre ocupaciones ilegales en el territorio, generando los mecanismos pertinentes, coordinando las acciones con la Municipalidad Distrital de Carabaylo, no permitiendo la ocupación de estas áreas intangibles, articulando las acciones para definir e instalar los hitos de la faja marginal intangible.

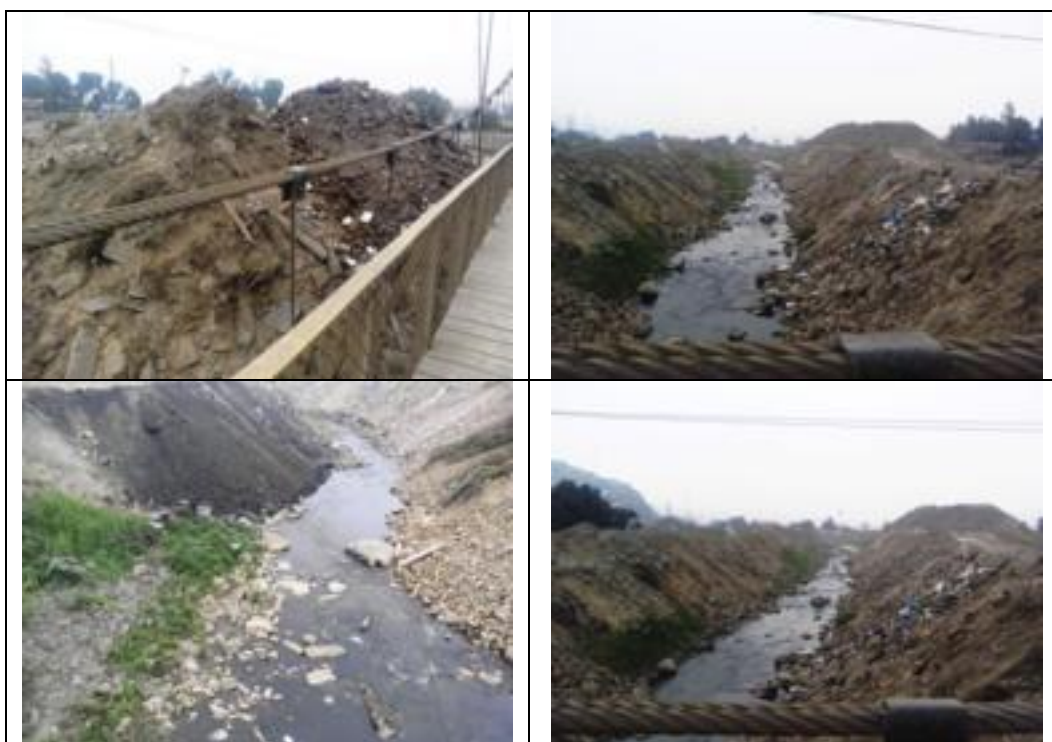
2.- DISTRITO DE COMAS - PUENTE PIEDRA PROVINCIA DE LIMA PUNTO N°2

- 1.- Existencia de residuos sólidos de la construcción en el cauce del río Chillón, que han reducido el ancho del cauce.
- 2.- No se han delimitado los hitos de la faja marginal.
- 3.- Existen actividades de recicladores instalados en el área de influencia que realizan prácticas que contaminan el ambiente, al reaprovechar los residuos sólidos en la ribera del río.

- 1.- Ejecutar un programa de control sostenido y permanente que evite el arrojo indiscriminado de residuos sólidos de la construcción en todo el ámbito de influencia, vigilando todos los accesos y sancionando a los infractores.
- 2.- Definir e instalar los hitos en la faja marginal intangible en coordinación con la Administración Local del Agua-Ministerio de Agricultura.
- 3.- Fiscalizar el uso y ocupación del suelo en las zonas intangibles de protección, recuperando el principio de autoridad en su jurisdicción y sancionando a los que degradan el ambiente.

Realizar las acciones necesarias que dicta la Ley General de Recursos Hídricos y su Reglamento (Ley N° 29338 y su reglamento DS. N° 001-2010-AG), sobre ocupaciones ilegales en el territorio, generando los mecanismos pertinentes, coordinando las acciones con la Municipalidad Distrital de Comas y Puente Piedra, no permitiendo la ocupación de estas áreas intangibles y articular las acciones para definir e instalar los hitos en la faja marginal intangible.

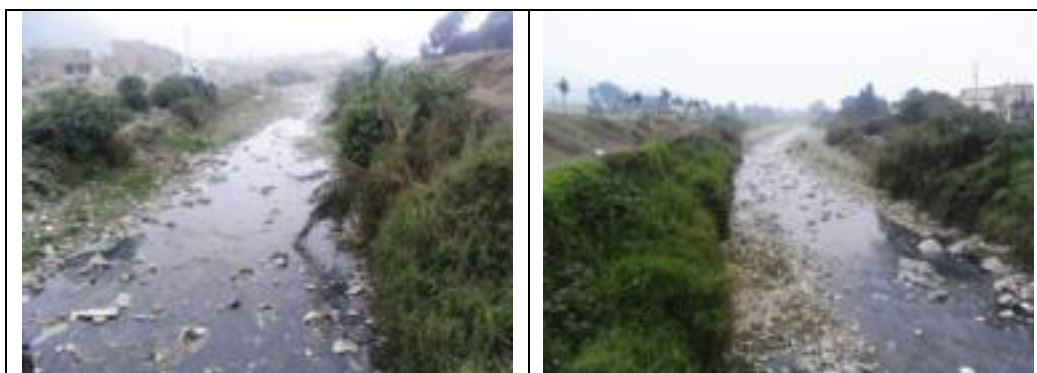
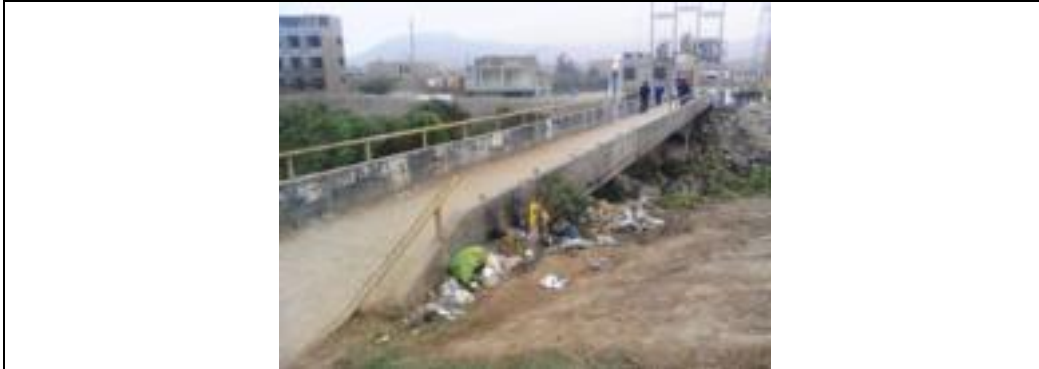
3.- DISTRITO DE LOS OLIVOS-PUENTE PIEDRA PROVINCIA DE LIMA PUNTO N°3

- 1.- No existe defensas ribereñas en la margen derecha 850 metros lineales (Puente Piedra).
- 2.- Puente sin barandas 50%.
- 3.- Existencia de residuos domiciliarios en toda el área de influencia.

- 1.- Gestionar la evaluación de estabilidad física estructural, el mantenimiento del puente, el control y sostenibilidad de la infraestructura.
- 2.- Ejecutar un programa de control sostenido y permanente que evite el arrojido indiscriminado de residuos sólidos en todo el ámbito de influencia, vigilando los accesos y sancionando a los infractores.

Gestionar el diseño, viabilidad e implementación de la defensa ribereña en la margen derecha del río Chillón de 850 metros lineales.

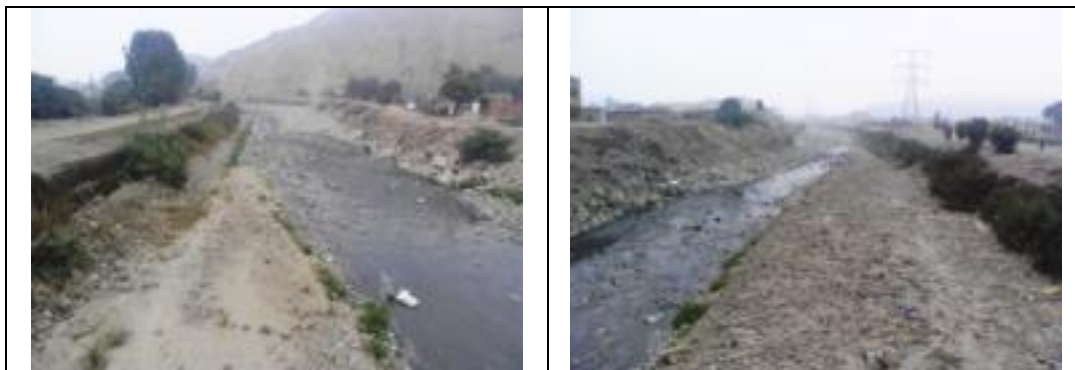
4.- DISTRITO DE SAN MARTÍN DE PORRES-PUENTE PIEDRA PROVINCIA DE LIMA PUNTO N°4

- 1.- Cauce aparece parcialmente colmatado 300 metros aguas arriba
- 2.- Margen derecha sin defensa ribereña 1100 metros (AA.HH. Huertos del Chillón).

Realizar limpieza de cauce 300 metros aguas arriba y reforzar la margen derecha con el material propio del río.

Gestionar la defensa ribereña en la margen derecha 1,100 metros lineales.

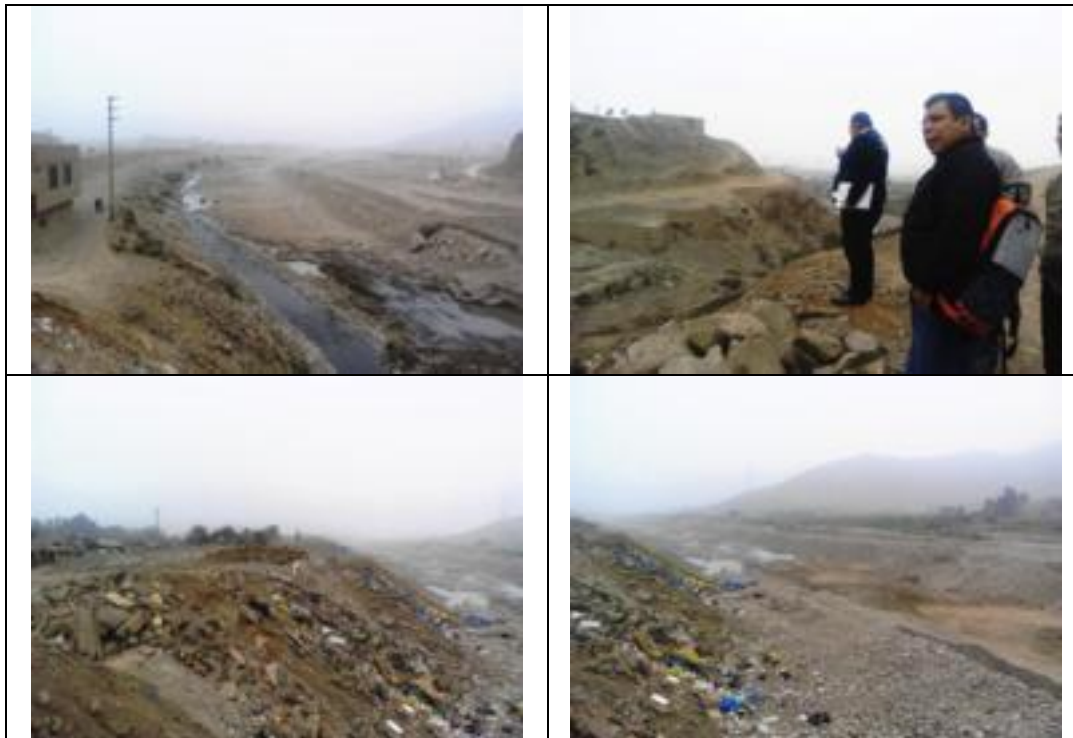
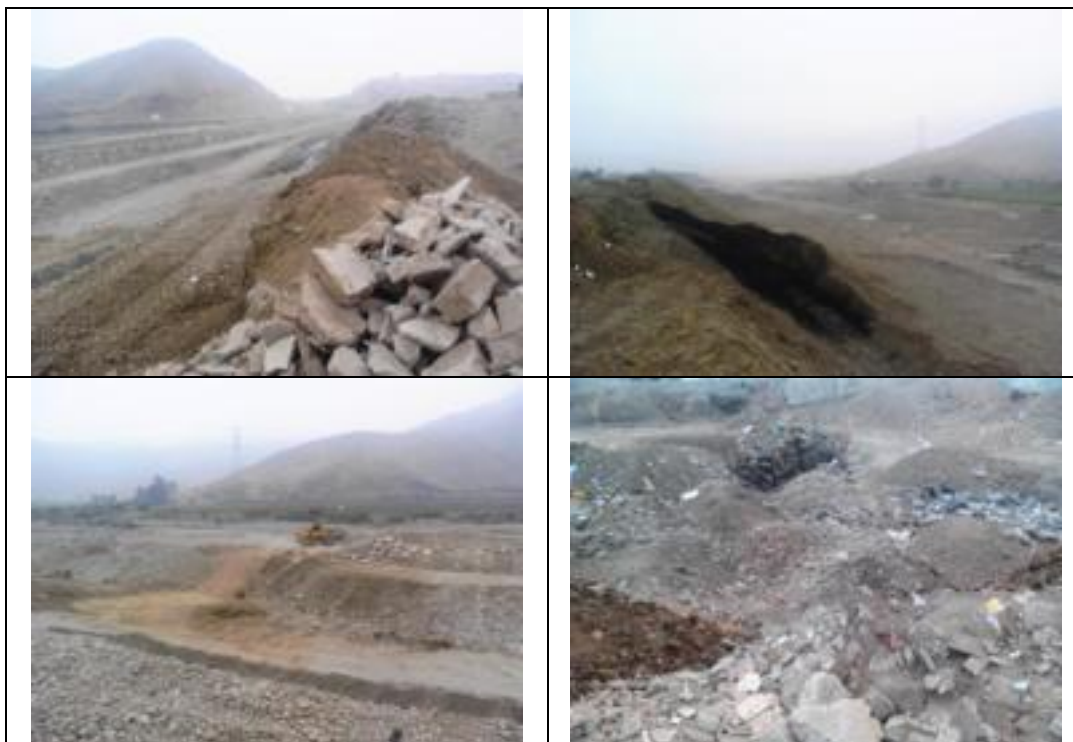
**5.- DISTRITO DE SAN MARTÍN DE PORRES, PROVINCIA DE LIMA - MUNICIPALIDAD
DISTRITAL DE VENTANILLA, PROVINCIA CONSTITUCIONAL DEL CALLAO PUNTO N°5**

- 1.- Falta de colocación de hitos en faja marginal en ambas riberas, para evitar seguir formando diques en la margen derecha donde no corresponde al área intangible de protección no contribuyendo al ordenamiento territorial.
- 2.- Existe limitado control sobre el arrojado de desmonte en ambas riberas, degradando estas áreas.

- 1.- Definir e instalar los hitos en la faja marginal intangible en coordinación con la Administración Local del Agua-Ministerio de Agricultura.
- 2.- Ejecutar un programa de control sostenido y permanente que evite el arrojado indiscriminado de residuos sólidos en todo el ámbito de influencia, vigilando los accesos y sancionando a los infractores.

Realizar las acciones necesarias que dicta la Ley General de Recursos Hídricos y su Reglamento (Ley N° 29338 y su reglamento DS. N° 001-2010-AG), coordinando de manera conjunta con los gobiernos locales de ambas márgenes para definir e instalar los hitos en la faja marginal intangible.
