Informe Técnico N° A7093

EVALUACIÓN DE PELIGROS GEOLÓGICOS EN EL SECTOR ALGODONAL

Región Piura
Provincia Ayabaca
Distrito Paimas

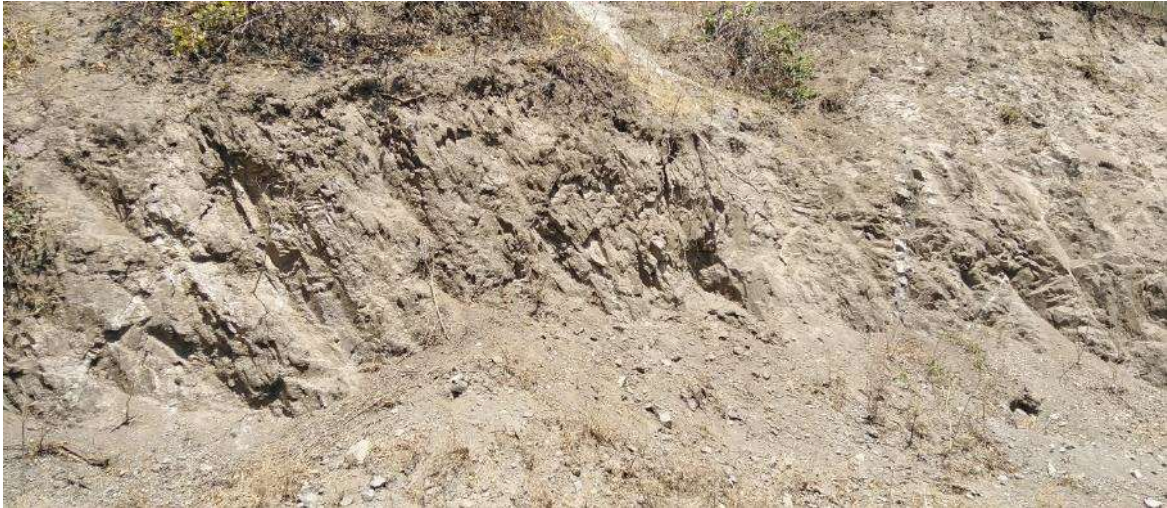
Está conformada por lavas andesíticas basálticas de aspecto masivo con brechas, estos afloramientos se ubican al sur del área urbana del Algodonal (fotografía 01).

Fotografía 01. Lavas andesíticas intensamente meteorizadas en la vía Algodonal–El Ceibo.

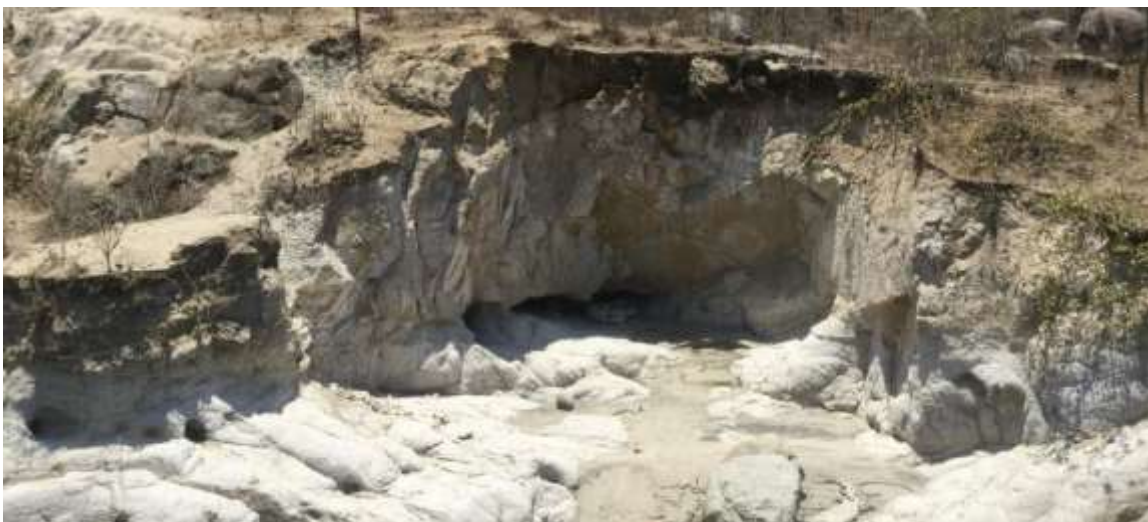
En las inmediaciones de la zona de estudio afloran gabros, granitos y granodioritas de aspecto blanquecino a plomizo observados en el canal Quiroz (fotografía 02).

Fotografía 02. Gabros en la margen izquierda del Canal Quiroz.

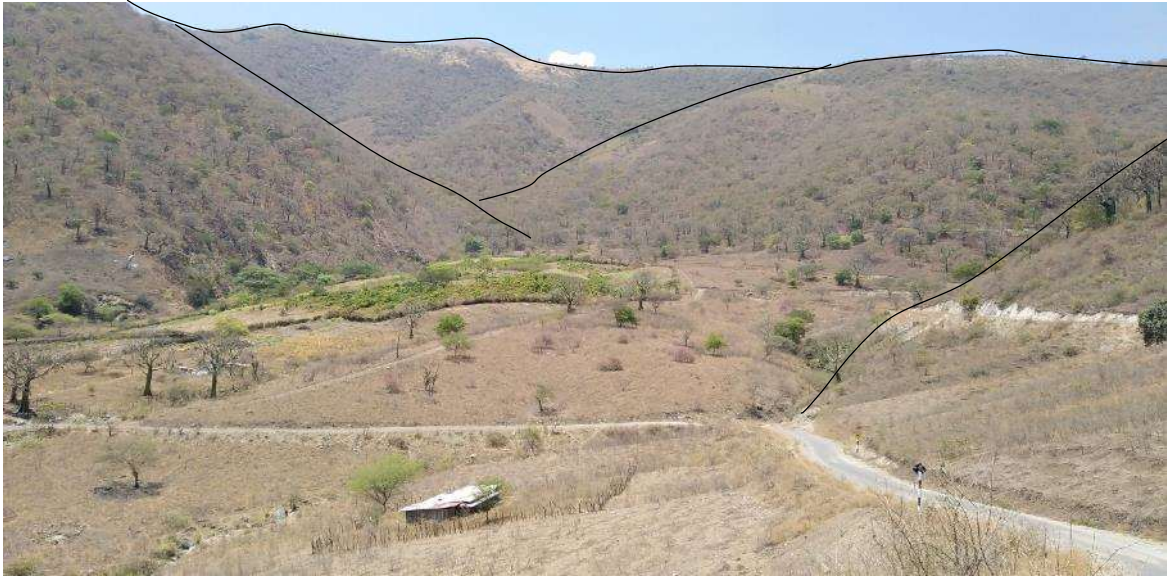
Subunidad de montaña en roca intrusiva (RM-ri): Están conformadas por rocas intrusivas, ubicadas al sur del área urbana del Algodonal y forma la cuenta alta y media de la quebrada del mismo nombre. Los materiales aportantes a los cursos de las quebradas provienen de esta geoforma (figura 06).

Figura 06. Montañas ubicadas al sur del área urbana del Algodonal.

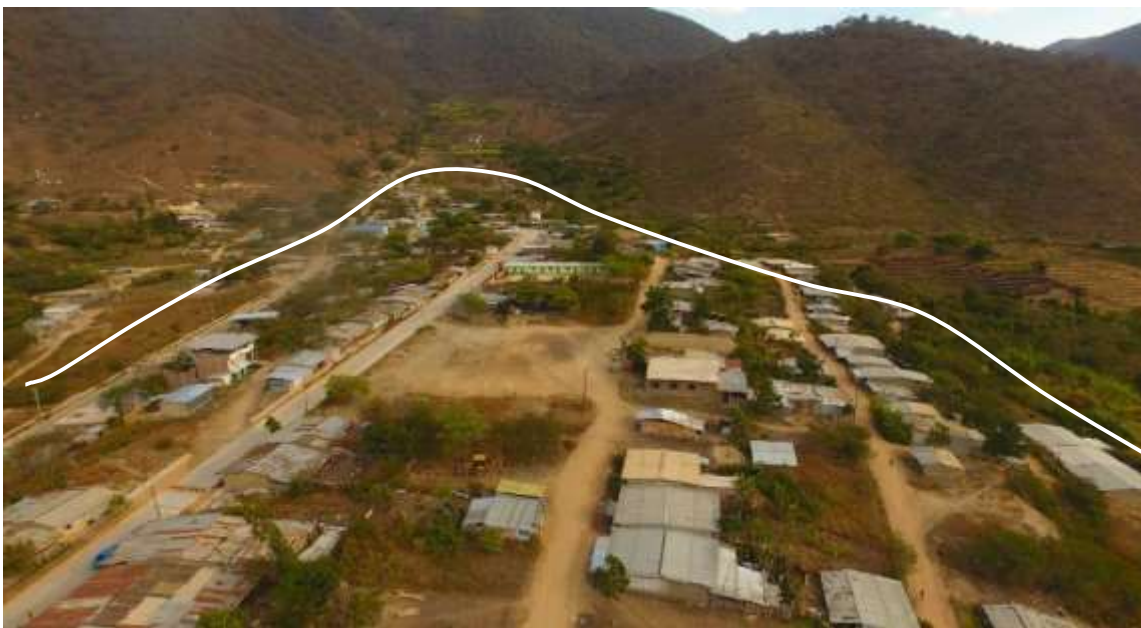
Subunidad de colinas y lomadas en rocas intrusiva (RCL-ri): Están conformadas por rocas intrusivas, modeladas por procesos erosionales dando origen a relieves redondeados y alargados sobre las cuales se asienta parte del área urbana del Algodonal, Paimas y Paimitas. Las colinas y lomadas tienen una cobertura aluvial expuesta a procesos de erosión y formación de cárcavas (figura 07).

Figura 07. Lomada sobre la cual se asienta parte del área urbana del Algodonal.

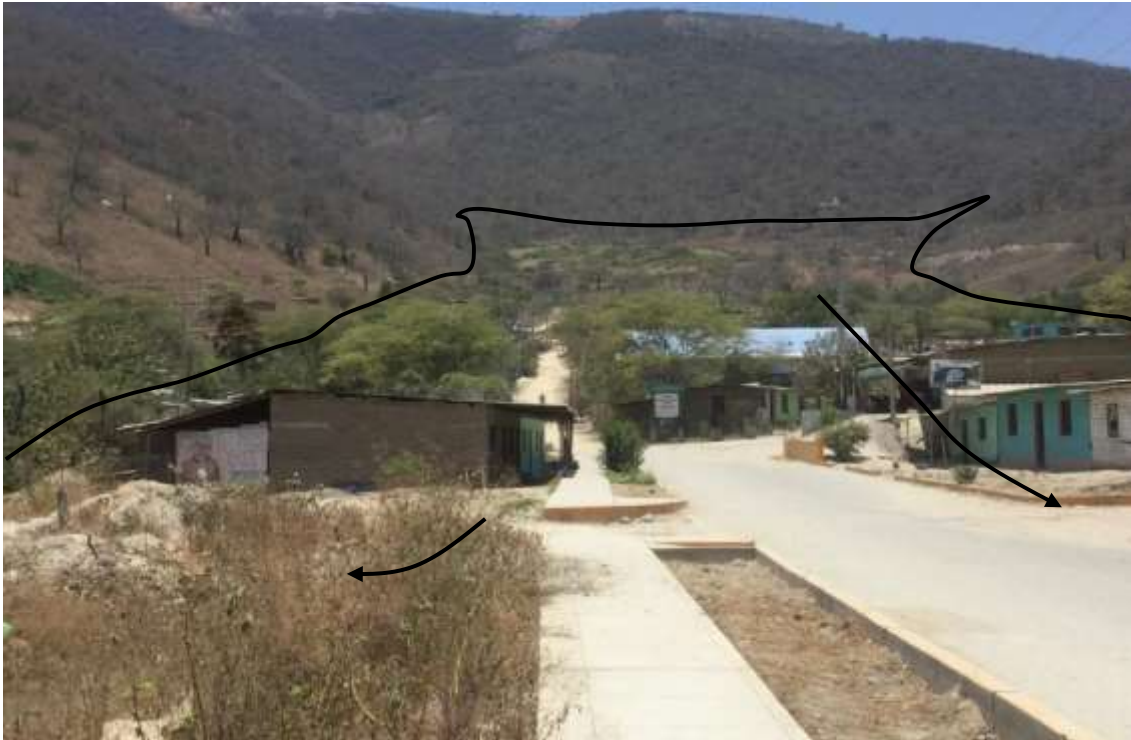
Subunidad de abanico de piedemonte (Ab): Esta subunidad se distribuye al norte y hacia ambos márgenes de la quebrada Algodonal entre las colinas y las llanuras de inundación del cauce la quebrada (figura 08).

Figura 08. Vista aérea del piedemonte aluvial en la zona de evaluación.

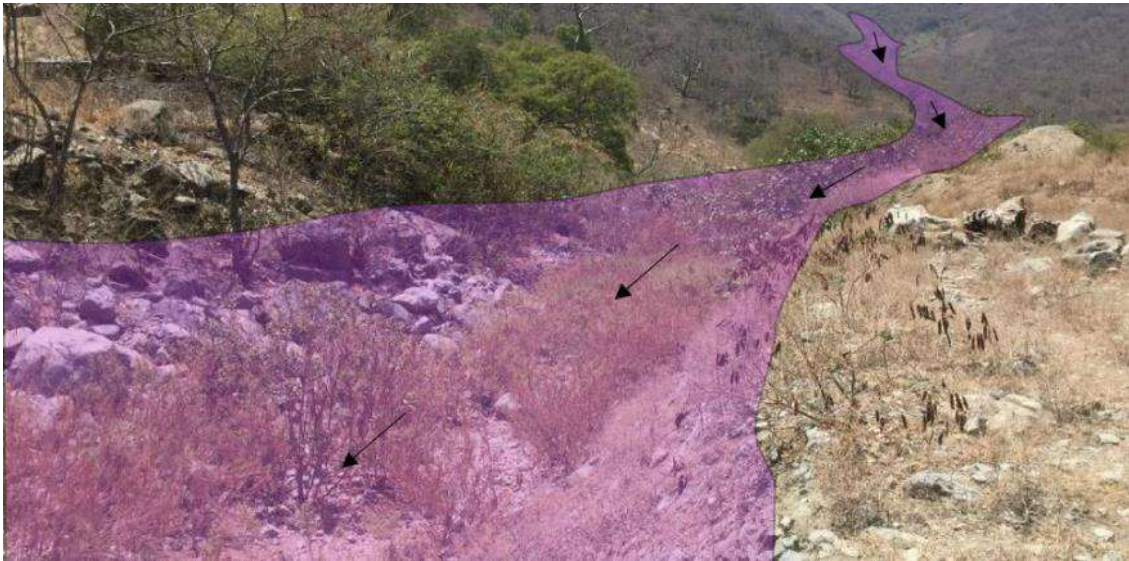
El 25 de marzo del 2017 se produjo un flujo de detritos, definido así por el alto contenido granular de la masa desplazada conformada por clastos y gravas angulosos con arenas gruesas (figura 10, 11 y 12).

- El emplazamiento del material originó un abanico aluvial aguas abajo del área urbana del Algodonal y el sector Paimitas.
- El área afectada: 60 ha.
- Ancho y altura del flujo: 80 m y 2 m.
- Volumen desplazado: 32 000 m³.

- Tamaños de bloques: Clastos (50%), gravas (30%) y arenas (20%).
- El flujo se canalizó en el cauce de la quebrada, recorriendo una distancia de 2.5 km.

Figura 10. Cauce de la quebrada Algodonal por donde descendió el flujo, el 25 de marzo del 2017.

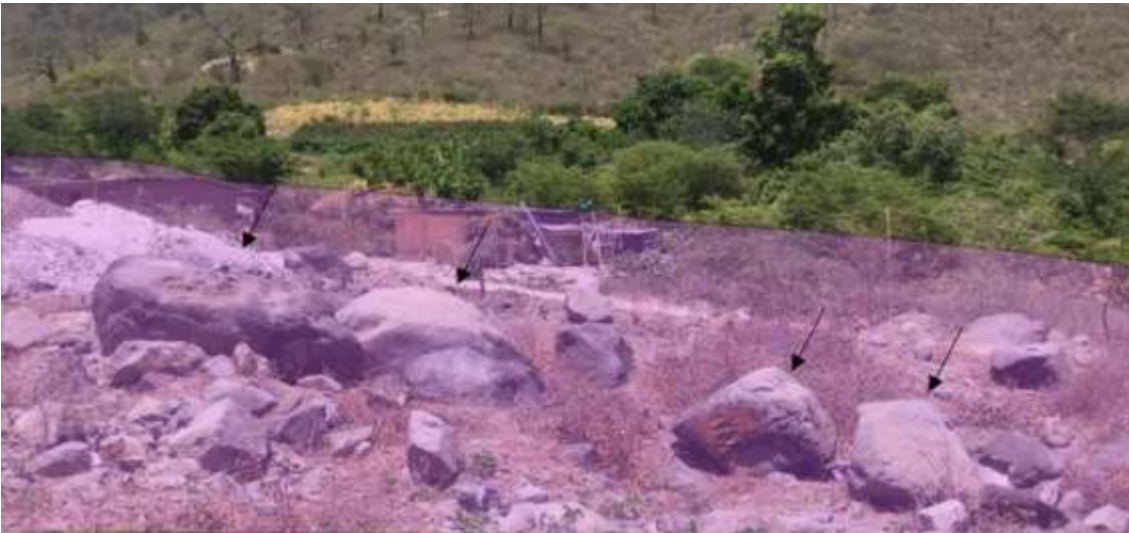
En el abanico aluvial de la quebrada Algodonal se cartografiaron bloques de hasta 3 m de diámetro, estos depósitos conformados de forma caótica y dispersa son evidencia de la ocurrencia de antiguas avalanchas y flujos que transportaron gran cantidad de materiales y rocas de este tamaño hasta la parte baja del sector Algodonal (figura 11).

Figura 11. Bloques de gran tamaño en el cauce y abanico de la quebrada Algodonal.

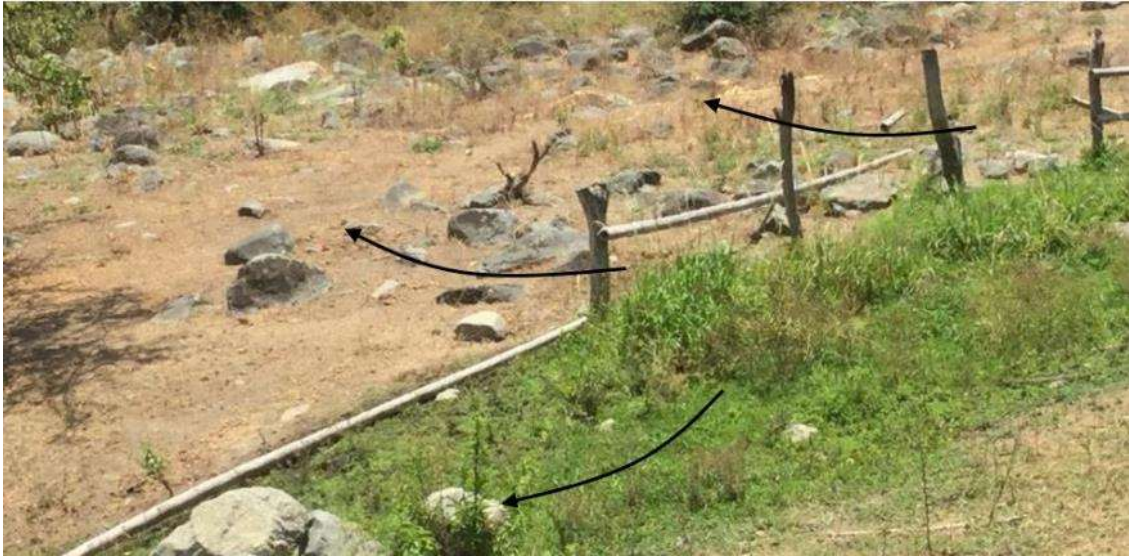
Aguas abajo de la quebrada Algodonal, a 1.2 km del área urbana existe un campo de bloques y clastos ubicados de manera dispersa, estas rocas de tipo andesita tienen la misma fuente de los bloques de rocas ubicados en la cabecera de la quebrada y evidencian el alcance que tuvieron estos paleo eventos (figuras 12 y 13).

Figura 12. Clastos de rocas depositados en zonas ocupadas por terrenos de cultivo.

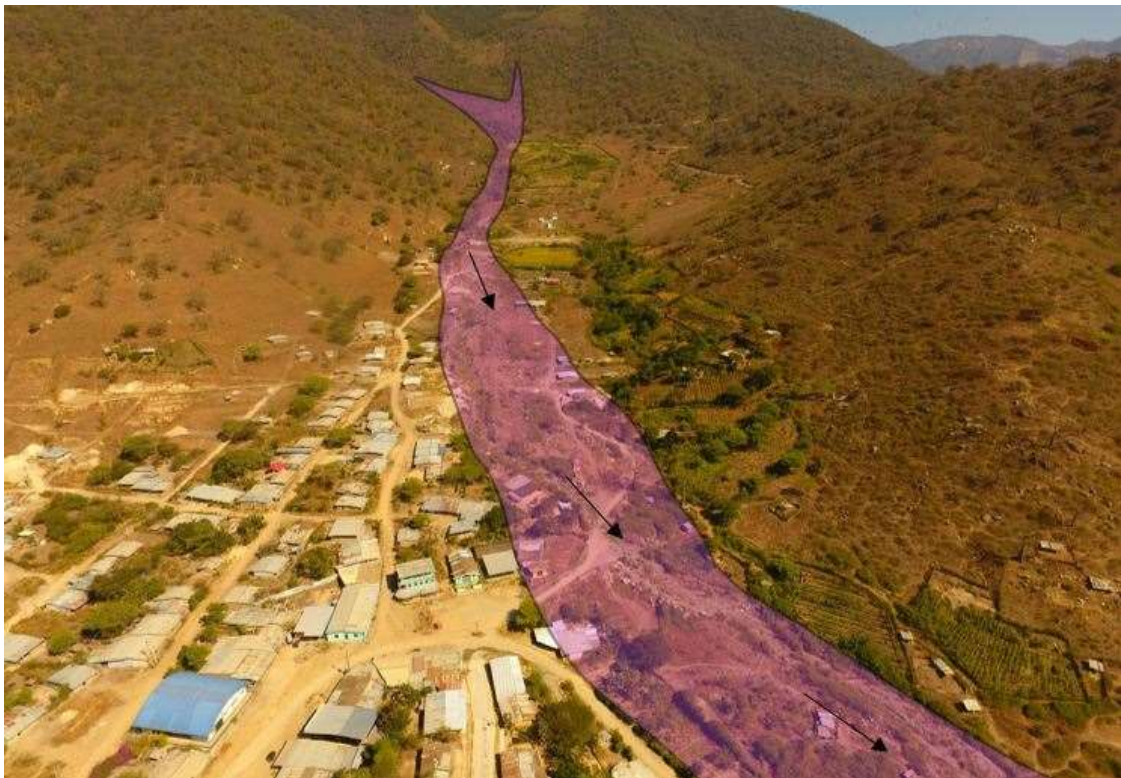
Figura 13. Clastos de rocas depositados en zonas ocupadas por terrenos de cultivo.

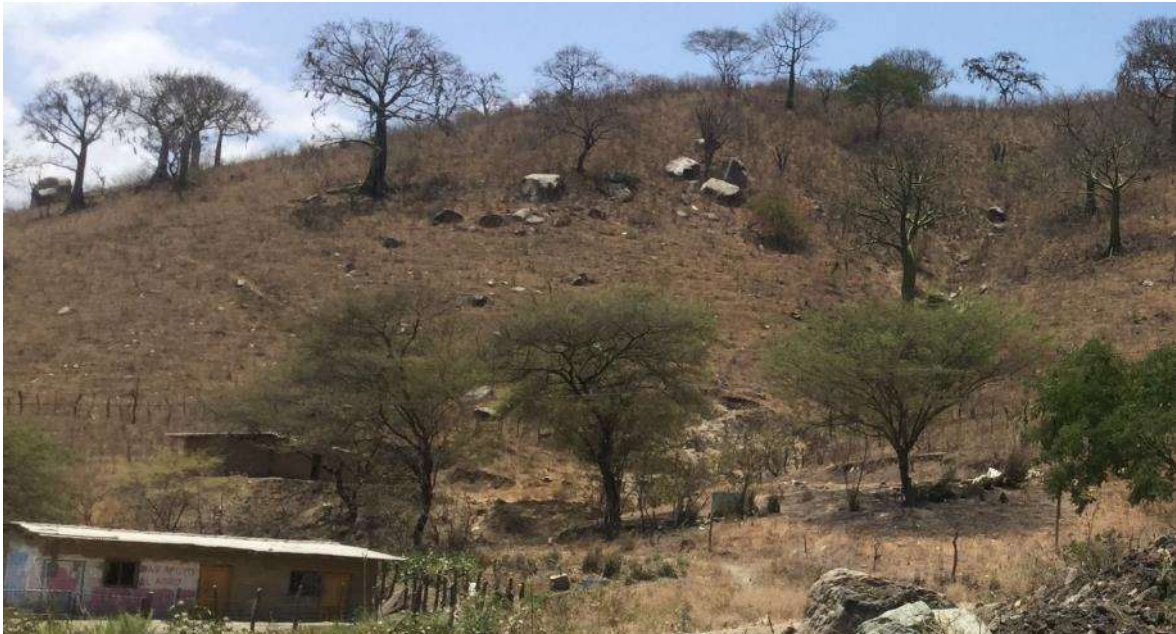
La caída de rocas, definido así cuando uno o varios bloques de rocas se desprenden de una ladera, una vez desprendido, el material cae desplazándose principalmente por el aire pudiendo efectuar golpes, rebotes y rodamiento (fotografías 04 y 05). En las laderas

de montañas próximas al sector Algodonal se han identificado bloques de caídas de hasta 2 m de diámetro.

- Los afloramientos de rocas presentan un tipo de rotura por vuelco en laderas con pendientes moderadas a fuertes.
- Las zonas de arranque tienen forma irregular con 40 m de ancho y 60 m de extensión.
- Los depósitos observados presentan bloques aislados de hasta 3 m de diámetro.
- Los bloques y clastos se depositan en el curso de quebradas aportantes a la quebrada Algodonal.
- Las caídas ante sismos de regular intensidad podrían afectar a las viviendas y al canal de riego Quiroz.

Fotografía 04. Bloques de hasta 3 m de diámetro en la ladera este del cerro Algodonal.

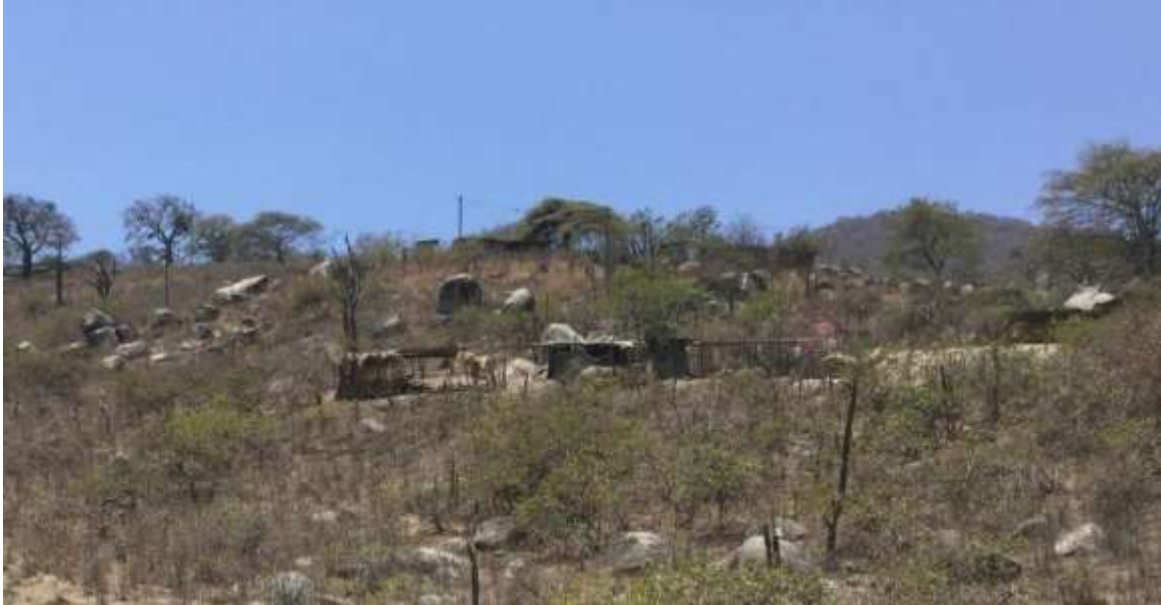
Las áreas de caídas se encuentran en la parte alta de las laderas de montañas y pueden afectar a viviendas; además, la cobertura aluvial susceptible a procesos de erosión por escorrentía superficial y las cárcavas pueden desestabilizar el suelo donde se ubican estos bloques haciéndolos rodar ladera abajo (fotografía 05).

Fotografía 05. Viviendas ubicadas próximas a la zona de caídas.

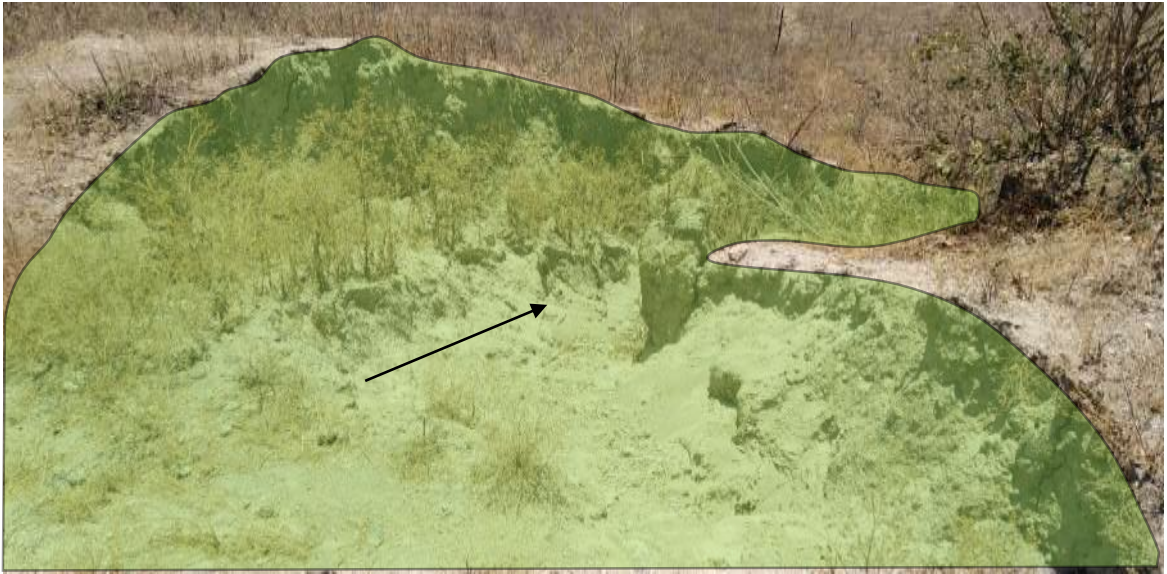
Son geoformas que normalmente aparecen asociadas a litologías fácilmente erosionables, y a regímenes climáticos con cierto grado de aridez (Vicente, 2009; Vicente et al., 2009). Además de litologías erosionables también se asocian las coberturas aluviales o detríticas que son afectadas por aguas de escorrentía no canalizada. En la zona de estudio se ha identificado formación de cárcavas con procesos retrogresivos que afectan viviendas (figuras 14 y 15).

- La erosión en ladera se encuentran en estado de evolución avanzada.
- Se dimensionaron cárcavas de 380 m de largo, 7 m de ancho y 2 m de profundidad.
- Las cárcavas se desarrollan próximas a las viviendas y trochas carrozables.
- La causa principal de erosión en la zona, es la falta de drenaje pluvial y los suelos poco compactos susceptibles a erosión.

Figuras 14. Cárcavas de 3 m de ancho y 70 m de largo en la vía Paimas – El Ceibo.

- D) Realizar el monitoreo del avance de los procesos de erosión en cárcavas, los cuales producen daños principalmente a vías de acceso y viviendas.
- E) Realizar el mantenimiento y rehabilitación en los muros del canal Quiroz por peligro de erosión y colapso.

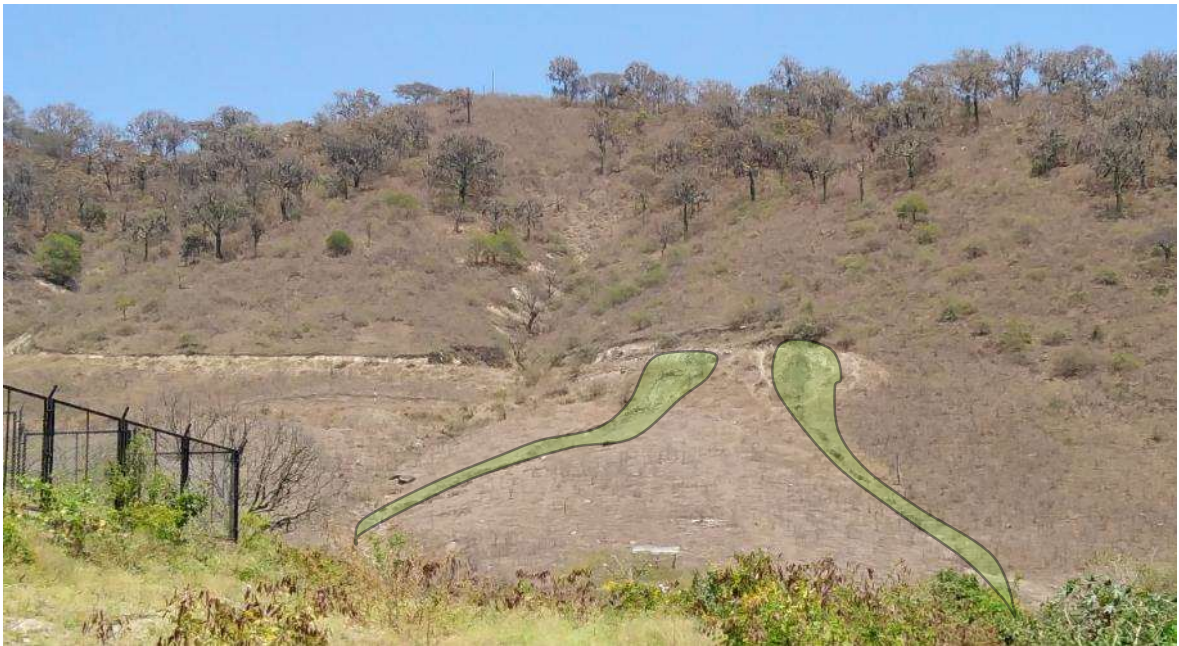
Figuras 15. Las cárcavas tienen procesos retrogresivos que afectan vías de acceso.

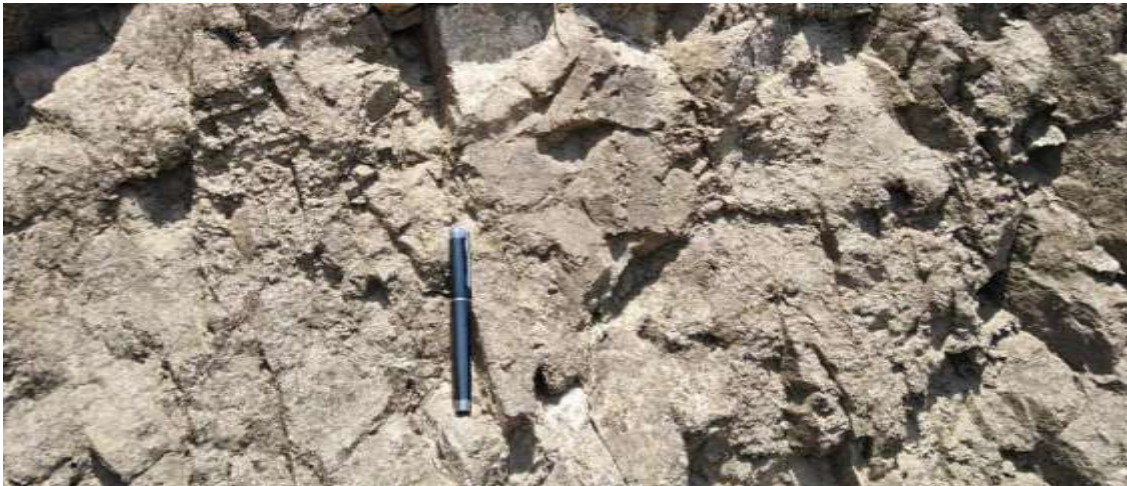
La zona de estudio está dominada por afloramientos de rocas intrusivas fracturadas e intensamente meteorizadas; además, la composición mineralógica de las rocas forma coberturas aluviales arenosas a limosas poco compactas y muy erosionables (fotografía 06).

Fotografía 06. Afloramiento de rocas muy fracturadas que constituyen la roca fuente para los flujos y caídas.

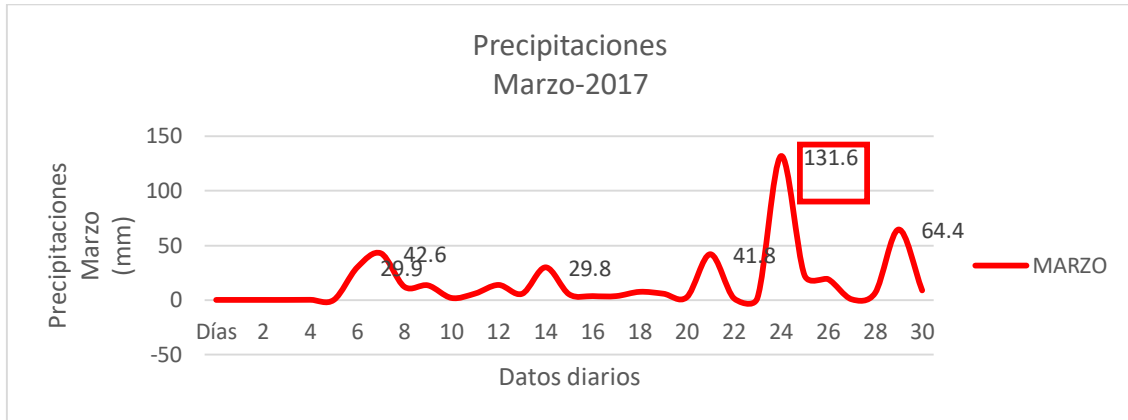
Los flujos de detritos y cárcavas son procesos desencadenados por lluvias intensas y escorrentía superficial como las presentadas en El Niño Costero. Entre los meses de enero a marzo del 2017 se registraron lluvias intensas, superaron los 10 mm diarios; mientras que, los días 7, 8, 15, 22, 25, 26, y 30 de marzo las lluvias superaron los 20 mm diarios con un pico máximo histórico 131.6 mm (gráfico 01).

Gráfico 01. Precipitaciones registradas durante el mes de marzo del 2017.

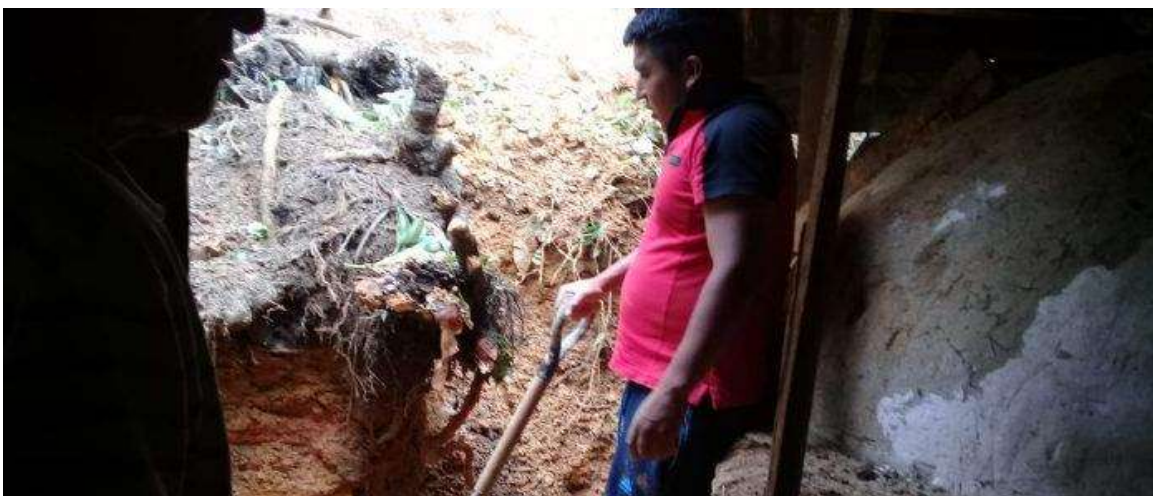
Los procesos de erosión afectaron viviendas en el abanico aluvial de la quebrada Algodonal, los materiales de construcción como el adobe, quincha y concreto fueron afectados en los cimientos y paredes de las viviendas, por el socavamiento producido por el agua de escorrentía (fotografía 07).

Fotografía 07. Vivienda afectada por flujos en el sector Algodonal.

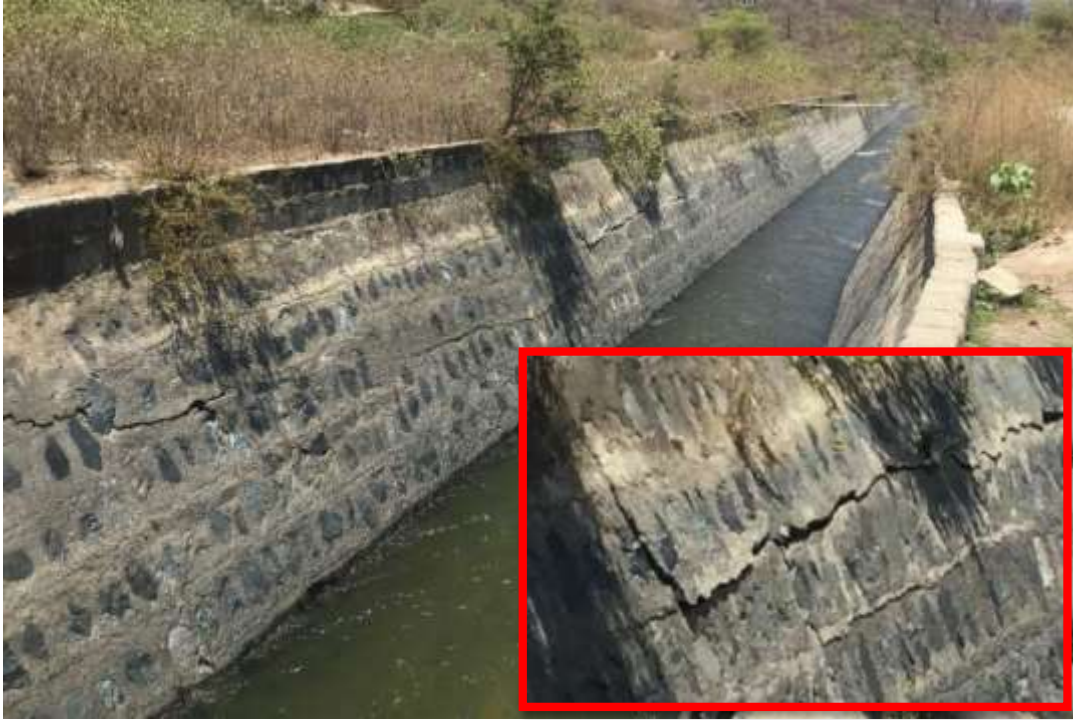
El abanico aluvial está conformado por bloques de hasta 3 m de diámetro en una matriz heterogénea, de espesor variable y con una pendiente mayor a 30°. Los materiales ejercen un empuje hacia el canal, se observan grietas en los muros del margen izquierdo aguas abajo del badén Algodonal (figura 18).

Figura 18. Grietas en los muros del Canal Quiroz.

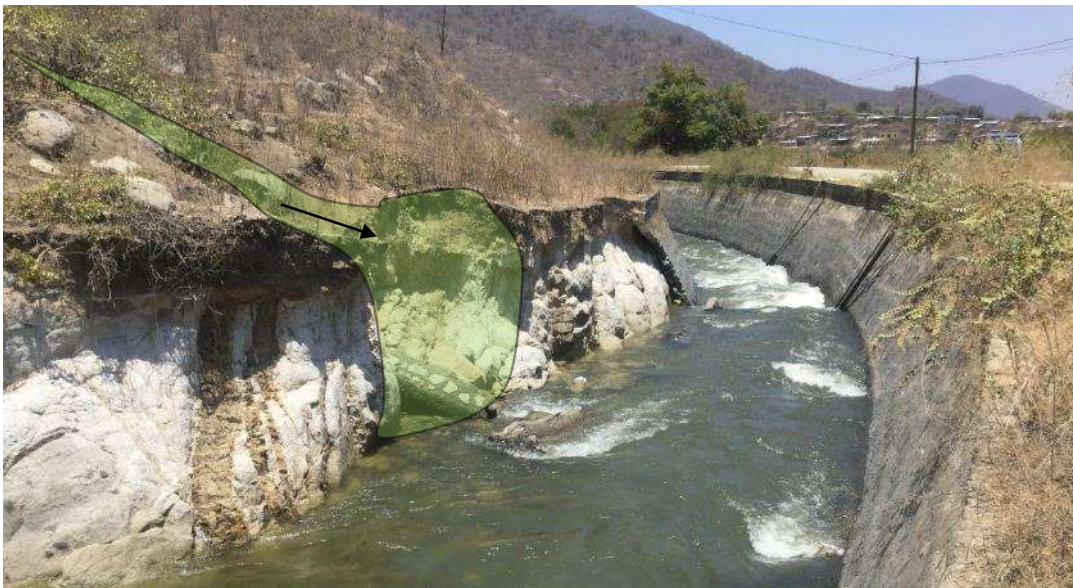
Los procesos de erosión producto de la formación de cárcavas, han afectado un tramo de 30 m sobre la margen izquierda del canal Quiroz, esto podría incrementar la erosión entre el muro y la roca.

Figura 19. Canal afectado por cárcavas y erosión.

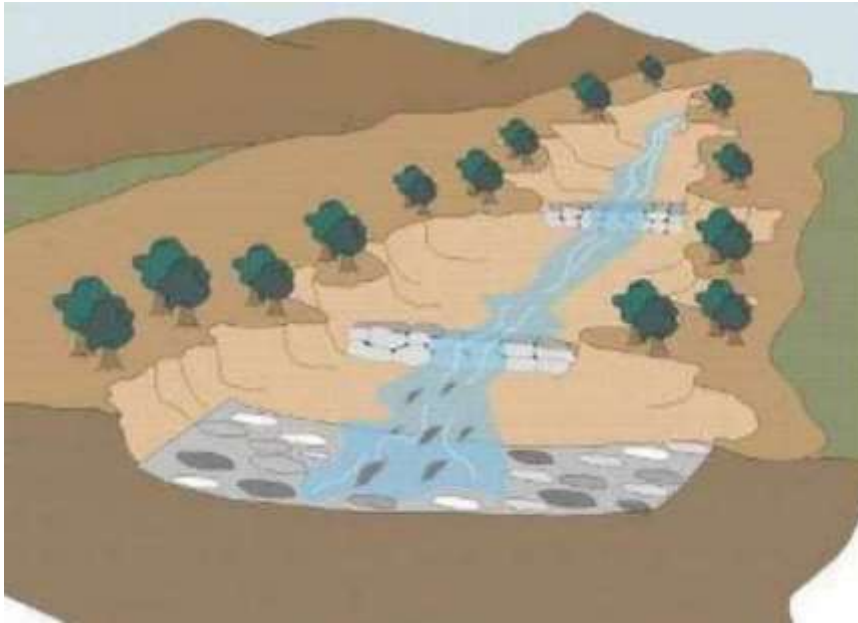
Figura 30. Presas de sedimentación escalonada para controlar la fuerza destructiva de los huaicos (INGEMMET, 2003).

- Construir presas transversales de sedimentación escalonada para controlar las fuerzas de arrastre de las corrientes de cursos de quebradas que acarrear grandes cantidades de sedimentos durante periodos de lluvia excepcional. Cuya finalidad es reducir el transporte de sedimentos gruesos (figura 30).
