**Informe Técnico N° A7098**

# EVALUACIÓN DE PELIGROS GEOLÓGICOS EN EL CASERÍO EL HUINGO

Región Amazonas  
Provincia Utcubamba  
Distrito Cajaruro

## EVALUACIÓN DE PELIGROS GEOLÓGICOS EN EL CASERÍO EL HUINGO, DISTRITO DE CAJARURO, PROVINCIA DE UTCUBAMBA, REGIÓN AMAZONAS

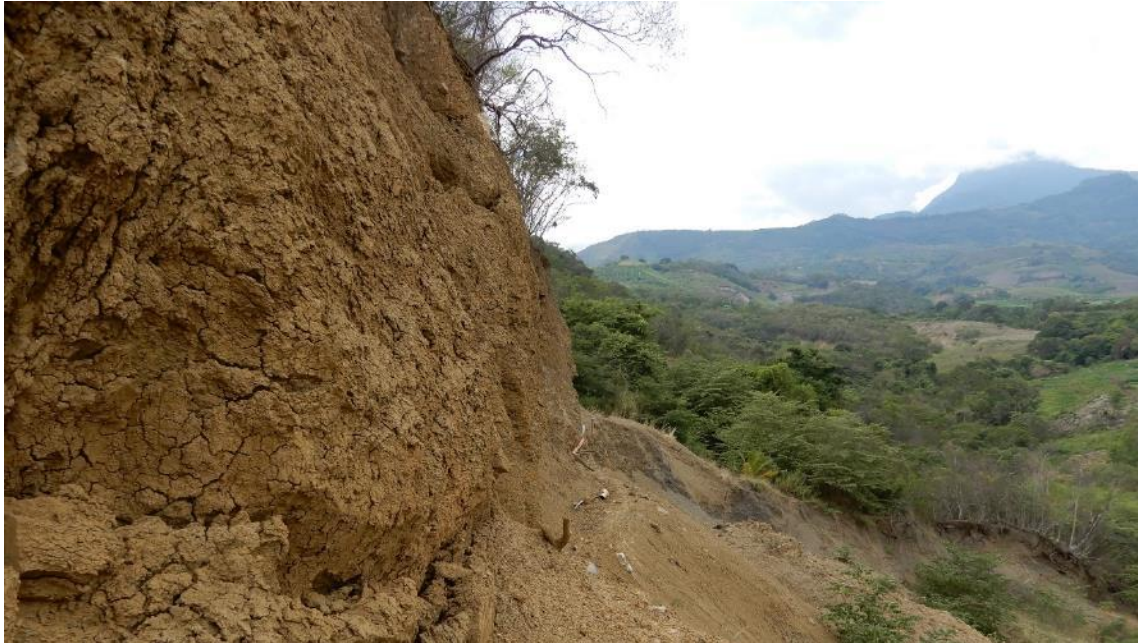
Se identificó y cartografió un estrato aluvial de constitución arcillosa con gravas angulosas a subredondeadas de composición areniscosa, esta cobertura está distribuida de noreste a suroeste, donde se han emplazado el área urbana del sector El Huingo (fotografía 01).

**Fotografía 01.** Materiales aluviales distribuidos en la zona de evaluación.

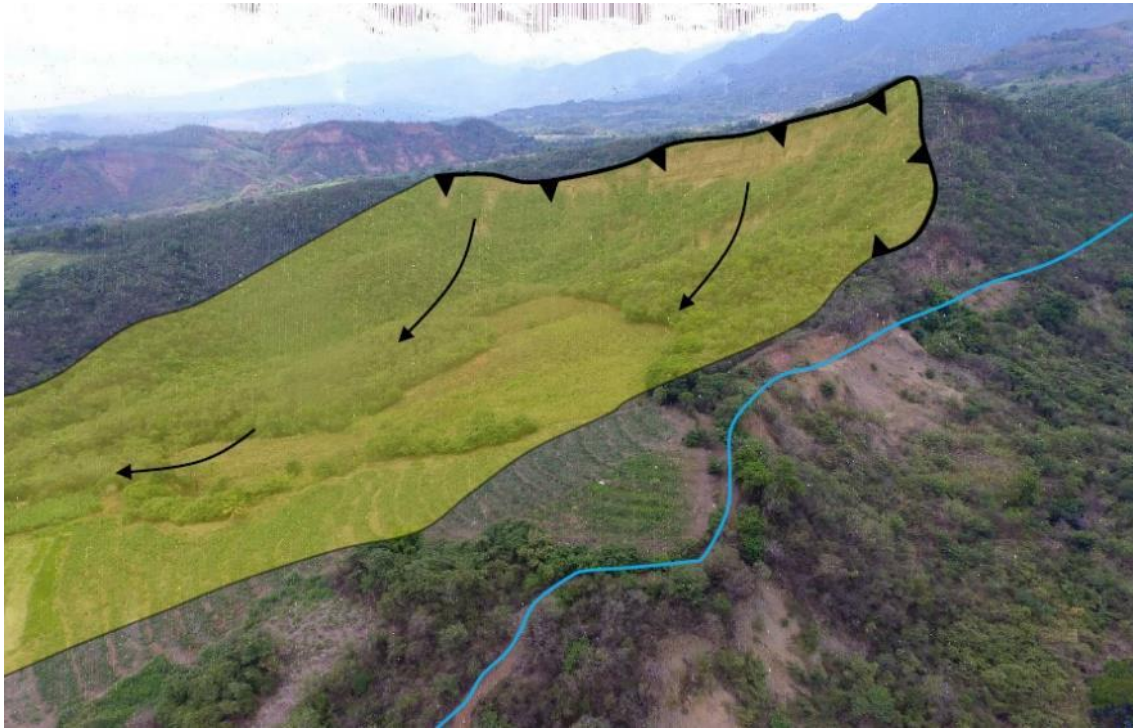
- La escarpa del deslizamiento de forma semicircular tiene la zona de arranque en la cota 698 m s.n.m., y se desplaza hasta los 570 m s.n.m.
- La longitud total del escarpe alcanza una longitud de 849 m, con un desnivel entre el escarpe y el pie de 128 m.
- El área afectada: 37 ha.
- La superficie de falla es rotacional.
- El salto de falla principal mide 50 m.
- Largo y ancho del deslizamiento: 803 m y 547 m.
- Volumen desplazado: 820 000 m<sup>3</sup>.
- La velocidad del movimiento fue muy rápida y fue pasando a moderado.
- Se muestran evidencias de procesos retrogresivos.

**Figura 09.** Vista aérea de sur a norte del deslizamiento antiguo 01.

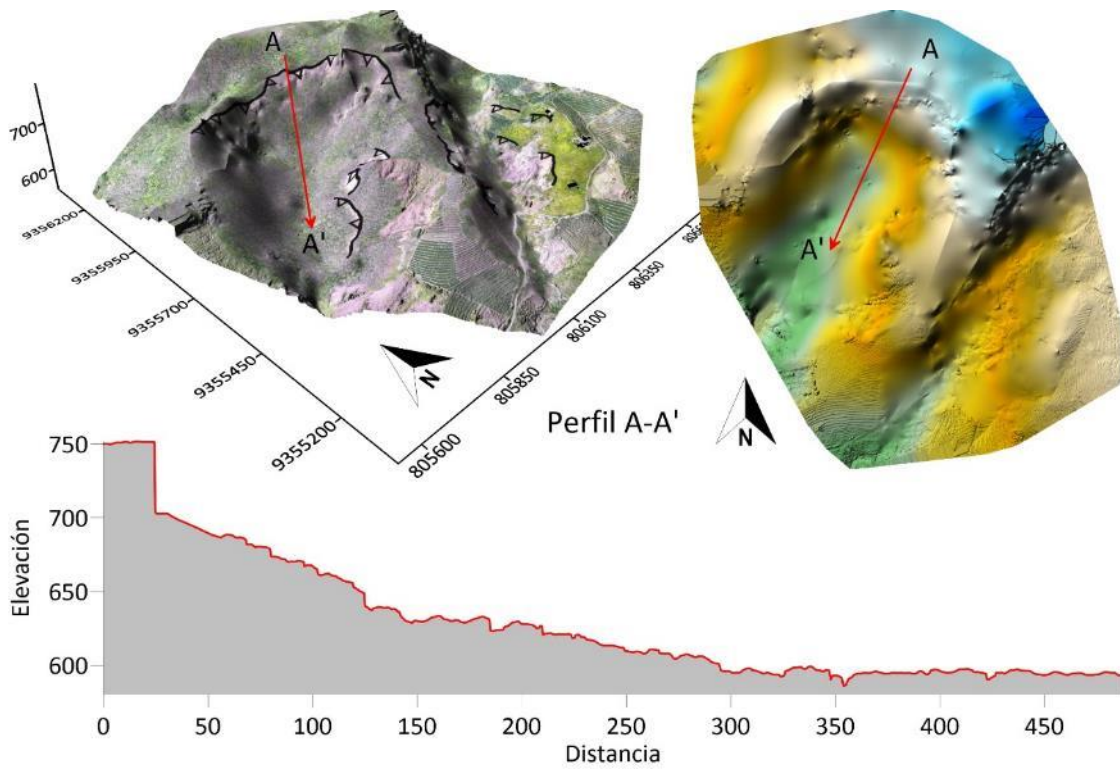
**Figura 10.** Perfil de la morfometría del deslizamiento.

El deslizamiento 01, afectó terrenos de cultivos, desplazándose de noreste a suroeste, la geomorfología muestra relieves susceptibles a deslizamientos que pueden ser desencadenados por lluvias extraordinarias.

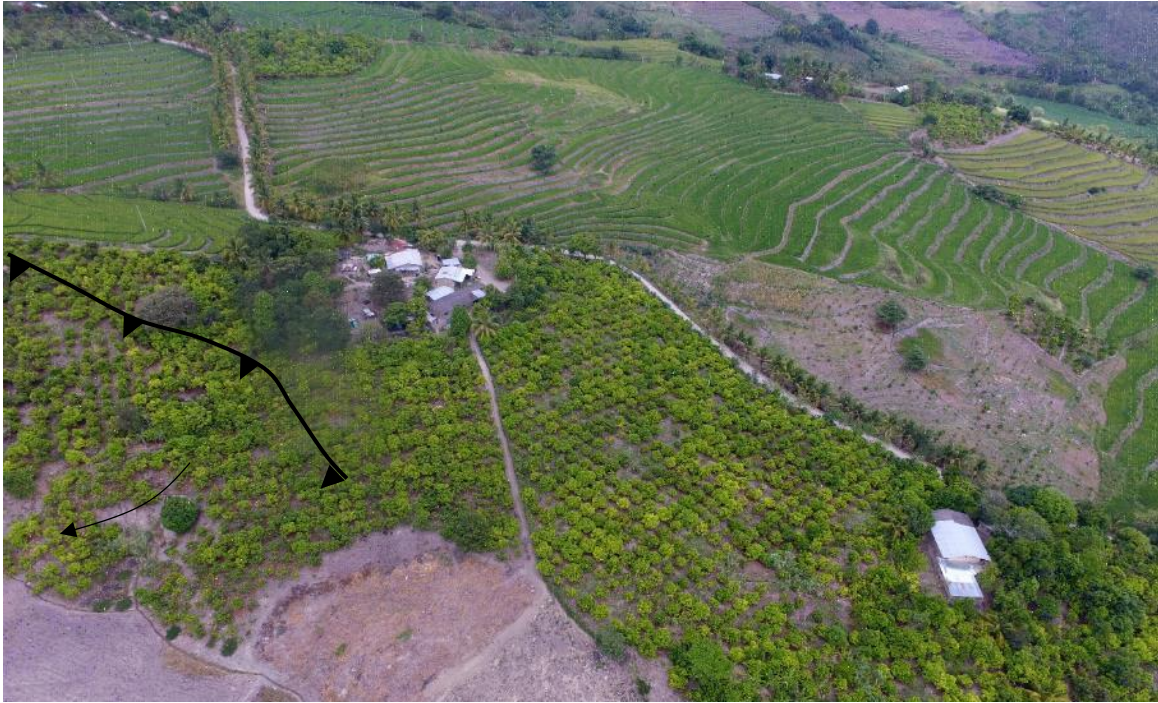
Los escarpes tienen una dirección de emplazamiento de norte a sur, los procesos de remoción de en masa iniciaron desde el año 2009, afectó terrenos de cultivos y progresivamente avanzaron hasta el área urbana (figura 12).

**Figura 12.** Perfil de la morfometría del deslizamiento.

Los escarpes de los deslizamientos se ubican a menos de 20 m de distancia de las viviendas del área urbana de El Huingo.

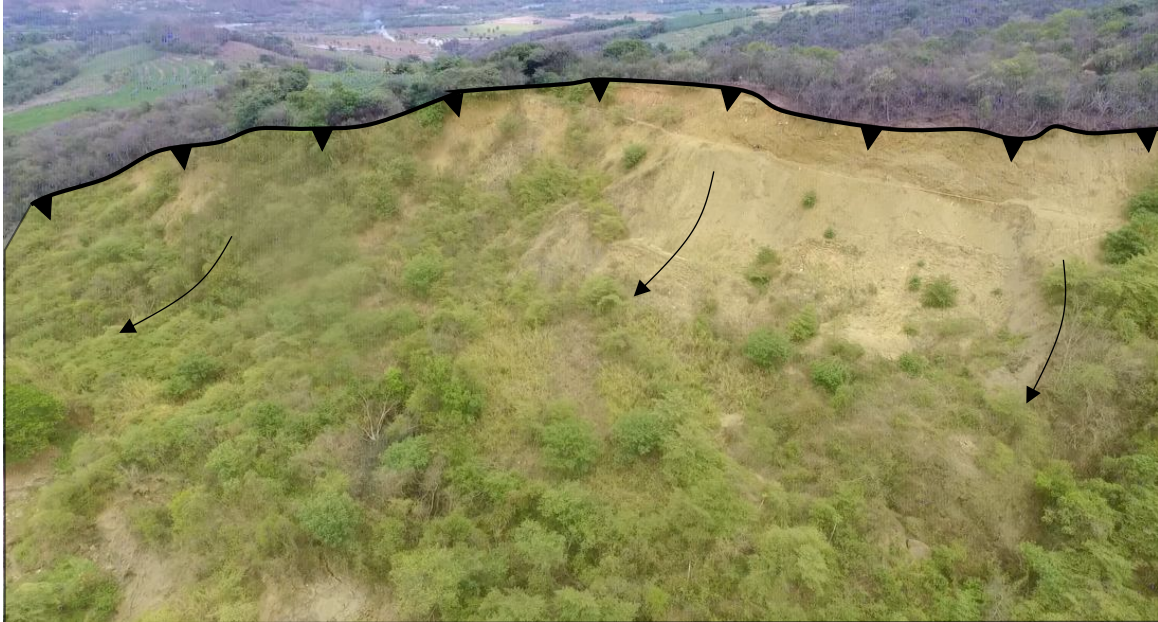
Este deslizamiento se ubica a 240 m al noroeste del centro poblado El Huingo, existen evidencias de procesos retrogresivos debido a la presencia de grietas en la parte alta de la escarpa (figuras 13 y 14).

- La escarpa del deslizamiento de forma elongada tiene la zona de arranque en la cota 667 m s.n.m. y se desplaza hasta los 635 m s.n.m.
- La longitud total del escarpe llega 549 m de longitud, el desnivel entre el escarpe y el pie del deslizamiento es de 35 m.
- El área afectada: 4.5 ha.
- La superficie de falla es rotacional.
- El salto de falla principal mide 30 m.
- Largo y ancho del deslizamiento: 125 m y 465 m.

- Volumen desplazado: 53 000 m<sup>3</sup>.
- La velocidad del movimiento fue rápida a moderada.
- Se muestran evidencias de procesos retrogresivos.

**Figura 13.** Vista frontal de este a oeste del deslizamiento reciente.

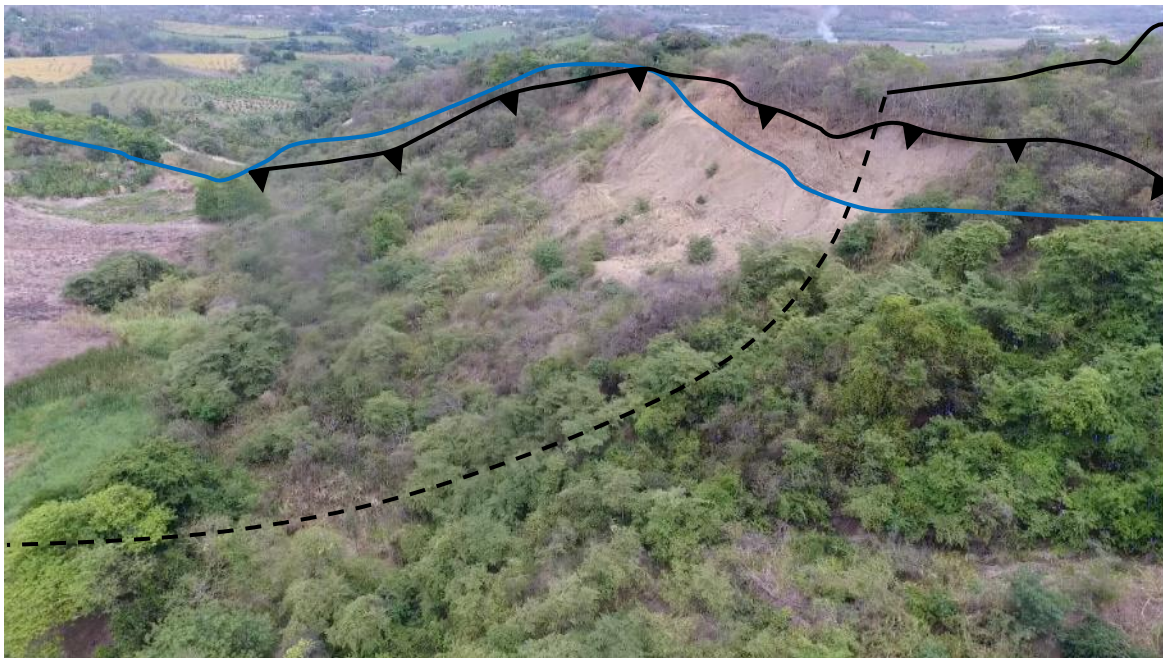
**Figura 14.** Deslizamiento con plano de falla cóncavo y la acequia El Huingo.

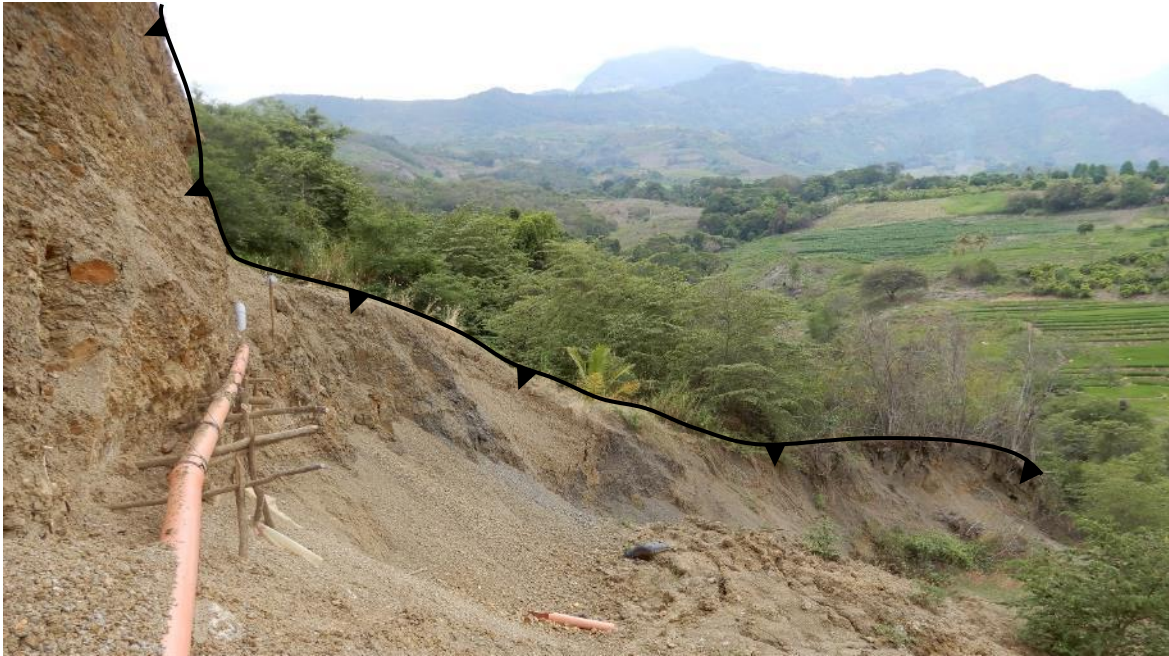
Se identificó una acequia no revestida, ubicada a media ladera que atraviesa el deslizamiento de norte a sur, un tramo de 160 m fue entubado debido a los deslizamientos; sin embargo, los constantes movimientos de los materiales deslizados rompen los empalmes de las tuberías haciendo que el agua se infiltre hacia el subsuelo (figura 15).

**Figura 15.** Escarpe de deslizamiento, acequia entubada para evitar la infiltración de agua.

- E) Realizar el manejo de la escorrentía superficial con el objetivo de conducir adecuadamente el agua proveniente de la parte alta, impermeabilizar el mayor porcentaje de superficie y el canal Huingo para evitar infiltraciones al subsuelo.

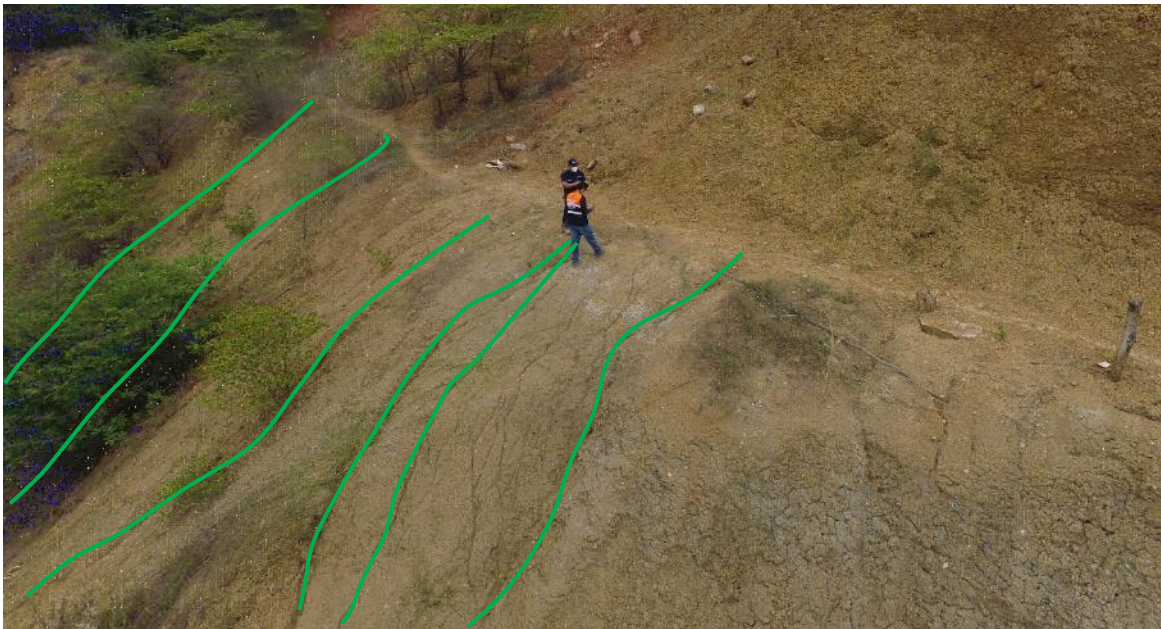
- La erosión de ladera (cárcavas) en los deslizamientos recientes tiene un estado de evolución inicial con 3 m de largo, 10 cm de ancho y 5 cm de profundidad.
- Las cárcavas del deslizamiento DAN-01 tienen un estado avanzado, con dimensiones de 200 m de largo, 10 m de ancho y 2 m de profundidad.
- Las cárcavas afectan principalmente terrenos de cultivos.

- La causa principal de erosión en la zona, es la falta de drenaje pluvial y los suelos poco compactos susceptibles a erosión.

**Figuras 16.** Cárcavas de 10 cm de ancho y 3 m de largo en el cuerpo del deslizamiento.

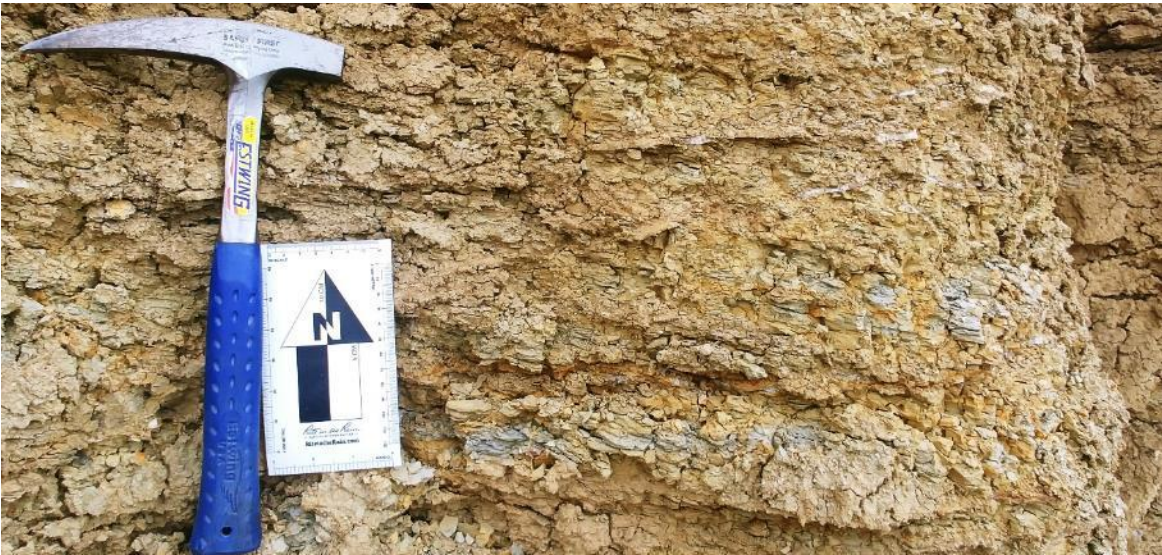
En la zona de estudio afloran lutitas y limolitas abigarradas con intercalaciones de calizas pardo amarillentas a rojizas, esta litología forma suelos erosionables y poco compactos susceptibles a deslizamientos (fotografía 02).

**Fotografía 02.** Limolitas abigarradas muy alteradas y meteorizadas.

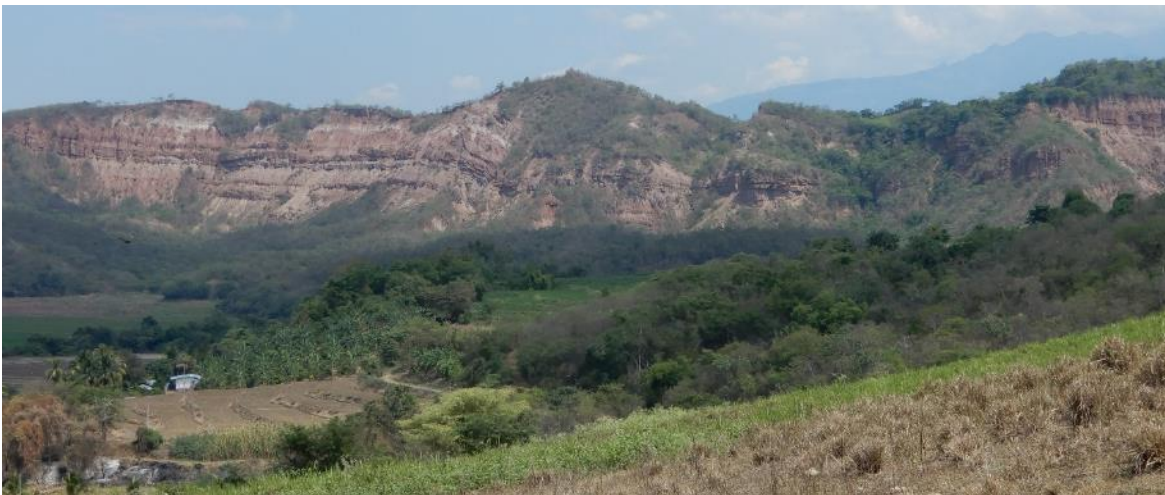
Los deslizamientos se desarrollan en colinas y lomadas con pendientes fuertes a muy escarpadas ( $15^\circ$  a  $90^\circ$ ), este factor en conjunto con el tipo de litología condiciona los procesos de remoción y formación de cárcavas (fotografía 03).

**Fotografía 03.** Vista panorámica de las zonas afectadas por deslizamientos y cárcavas.

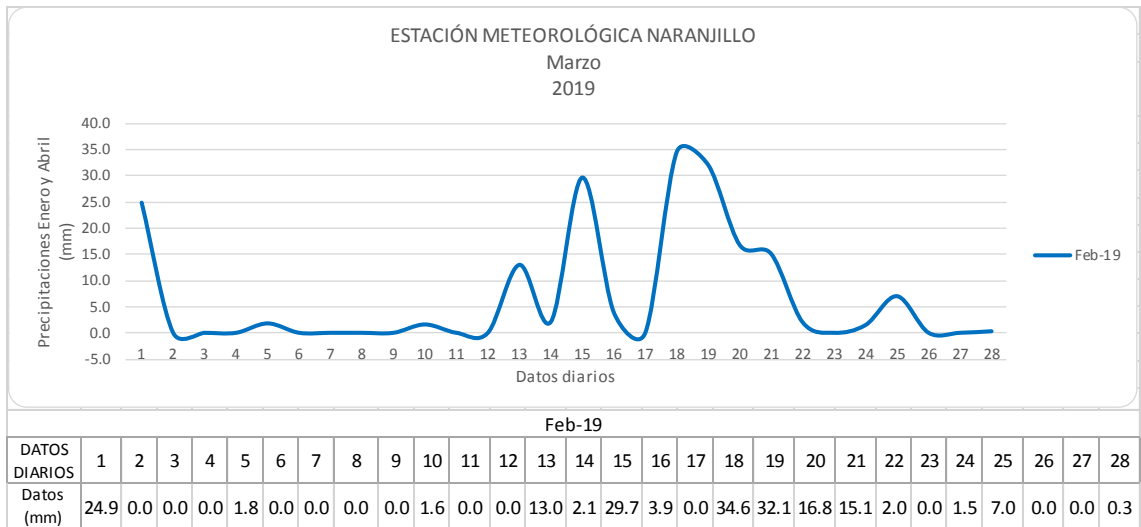
En marzo del 2019, se registró un acumulado mensual de 186 mm, los deslizamientos en la zona de evaluación se incrementaron a mediado de mes (gráfico 03).

**Gráfico 03.** Precipitaciones registradas durante el mes de marzo del 2017.

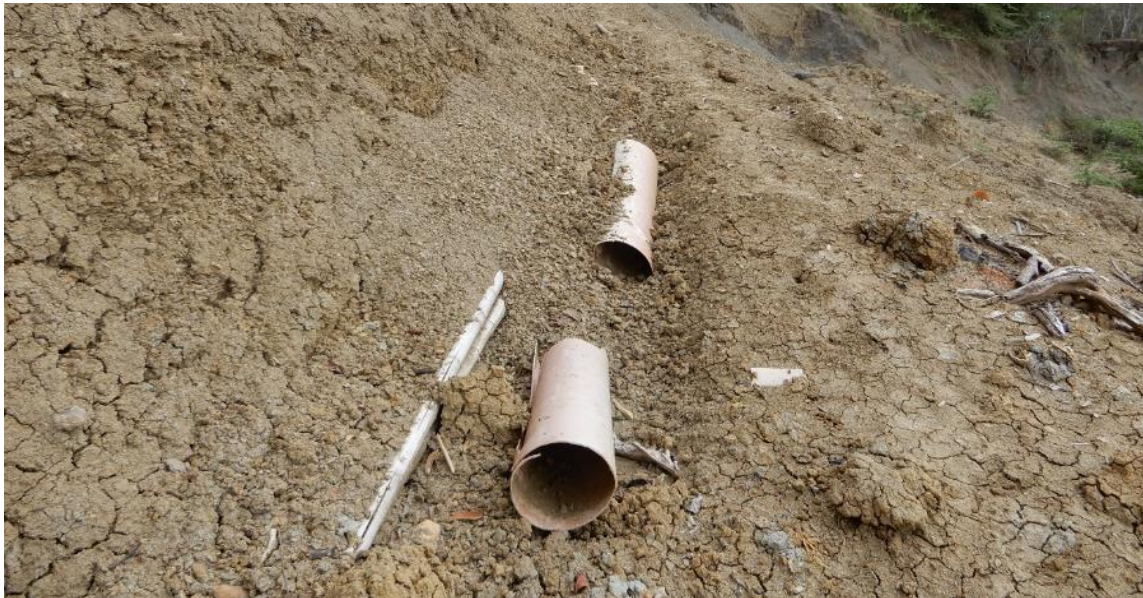
Los deslizamientos destruyeron en total 340 m lineales del canal de riego El Huingo que irriga aproximadamente 50 ha de cultivos de arroz. Las medidas tomadas para evitar la pérdida de agua fue el entubamiento de la acequia que posteriormente, también fue afectado (fotografías 04 y 05)

**Fotografía 04.** Tuberías de PVC destruidas por los movimientos de la ladera.

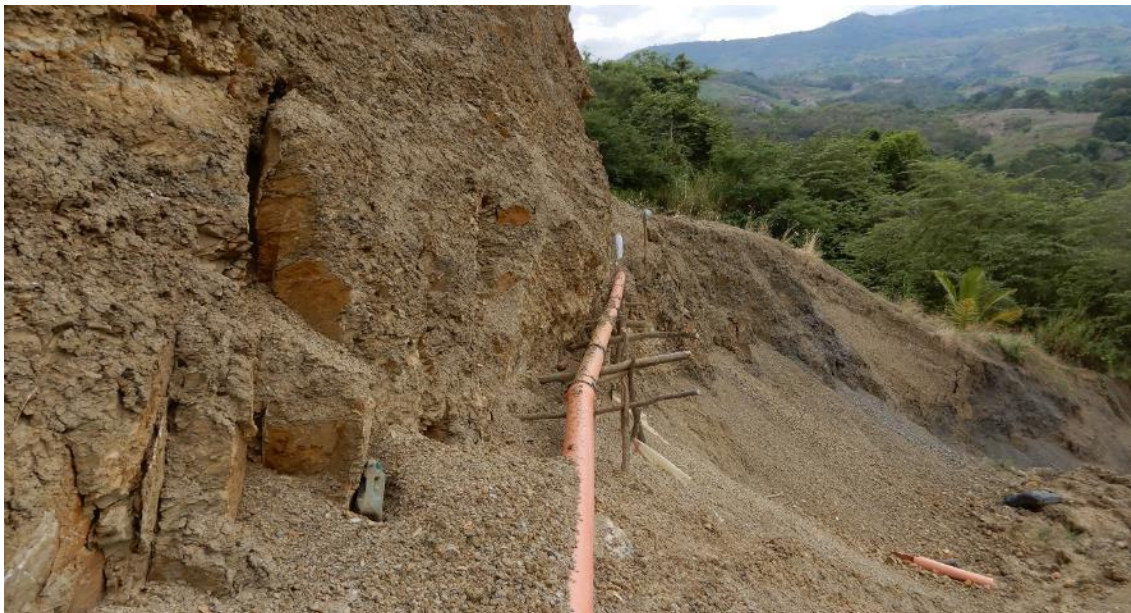
**Fotografía 05.** Tramo de 50 m de tubería con empalmes críticos.
