MUNICIPALIDAD
PROVINCIAL
DEL CUSCO

Mejoramiento y recuperación de las condiciones de habitabilidad urbana en 41 Zonas de Reglamentación Especial de la provincia del Cusco

INFORME DE EVALUACIÓN DEL RIESGO DE DESASTRES POR
FLUJO DE DETRITOS EN LA ZONA DE REGLAMENTACIÓN
ESPECIAL ZRESA02-APV VIRGEN CONCEPCIÓN DEL DISTRITO
DE SANTIAGO, PROVINCIA Y DEPARTAMENTO DE CUSCO - 2020

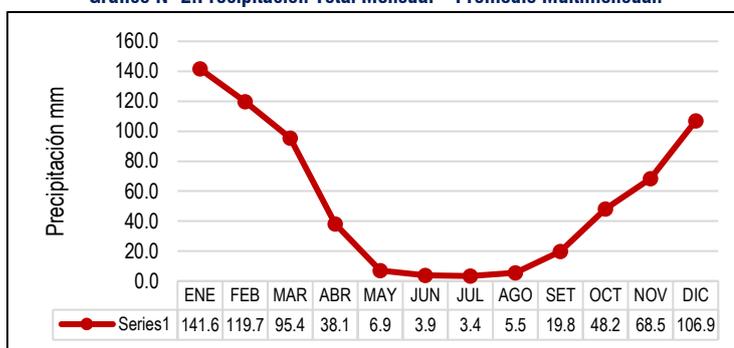
Gráfico N° 2: Precipitación Total Mensual – Promedio Multimensual.

El gráfico presenta la precipitación promedio anual es 658 mm, así mismo se evidencia los meses con mayor precipitación en los meses de octubre a abril.

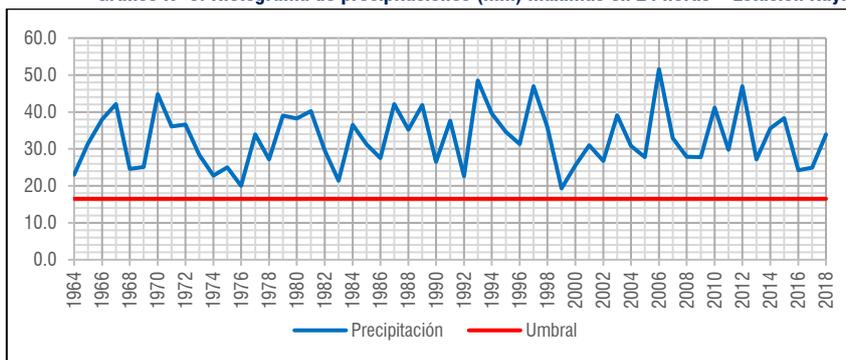
Gráfico N° 3: Hietograma de precipitaciones (mm) máximas en 24 horas – Estación Kayra.

Del análisis del registro de precipitaciones máximas en 24 horas (PPmax 24h) de la estación meteorológica Granja Kayra en el periodo 1964 – 2018, se ha considerado un evento de precipitación máxima diaria de 25.7 mm que ocurrió el mes de febrero del año 2010. Este evento corresponde a la categoría de Muy lluvioso con umbrales de precipitación entre 16,5mm < RR ≤ 26.7mm con percentil entre 95p < RR/día ≤ 99p.

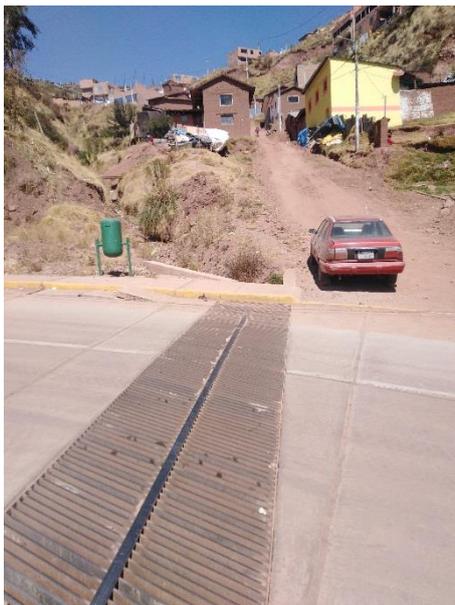
Fotografía 1: Sumidero de aguas pluviales que se encuentra en la calle M del ámbito de influencia de la ZRESA02.
Fuente: Equipo Técnico PM41ZRE

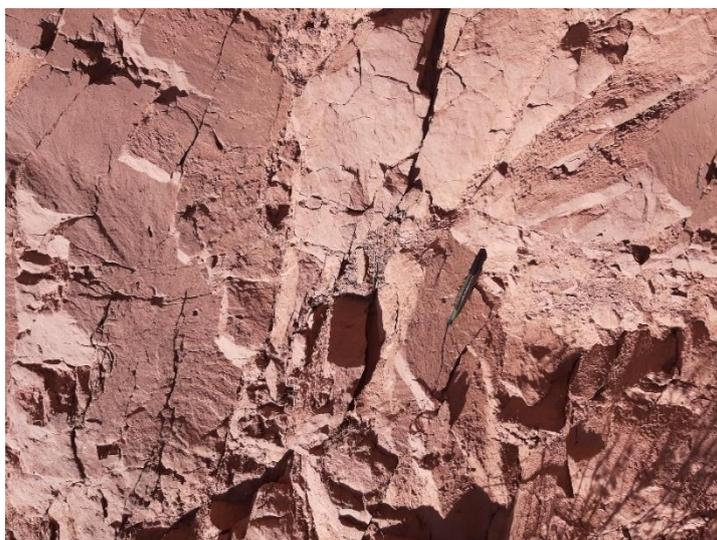
Constituido por lutitas rojas con láminas de yeso, margas y arenisca calcárea de medios lacustres o Sabkha, que pasan gradualmente a areniscas rojas feldespáticas de un sistema fluvial de canales entrelazados, indicando una progradación de procedencia NE y SO. La parte inferior y media de esta formación contiene las carofitas de la especie *Nitellopsis supraplana* (Carlotto et al., 1992; Jaillard et al., 1994) esta formación aumenta de espesor y granulometría hacia el sur.

Fotografía 3: Lutittas de color rojo ladrillo.

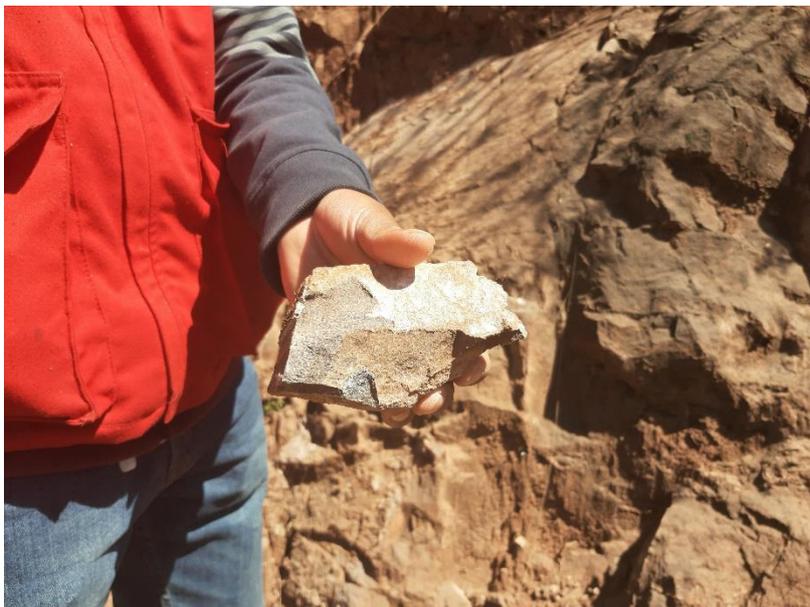
Areniscas fluviales con algunos bancos de conglomerados, son rocas favorables para las obras civiles.

Fotografía 4: Areniscas de grano medio

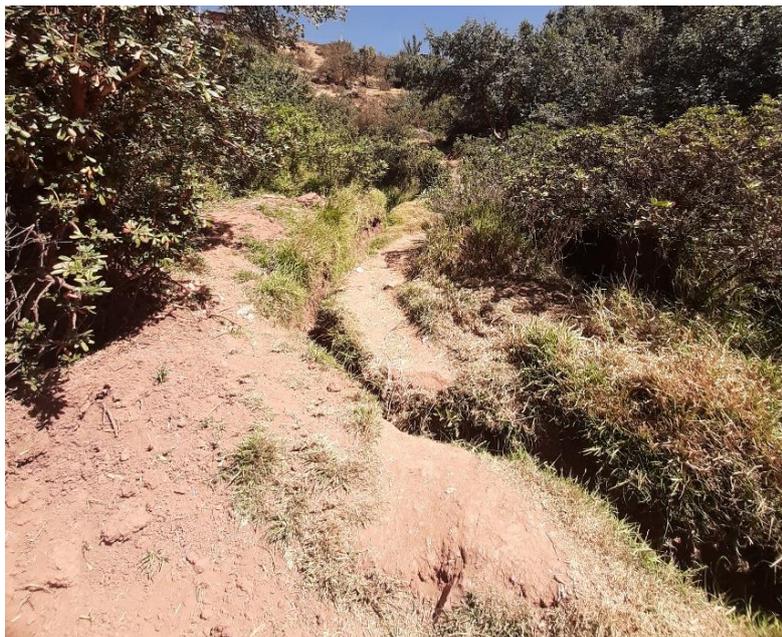
Fotografía 5: Depósitos coluviales

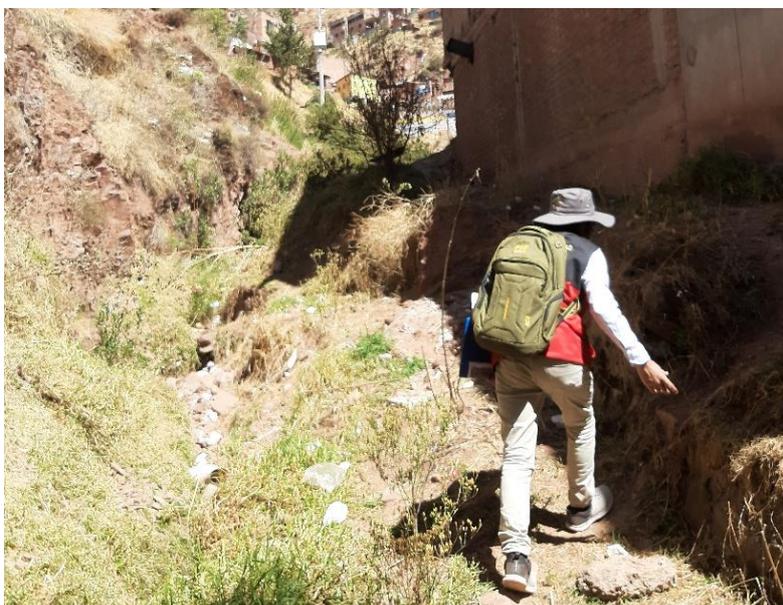
Fragmentos rocosos heterométricos (cantos, bolos, bloques, etc.), depositado en el fondo de valles tributarios y conos deyección en la confluencia con el río con rellenos limo arenosos.

Fotografía 6: material proluvial 1, dentro del cauce de la quebrada

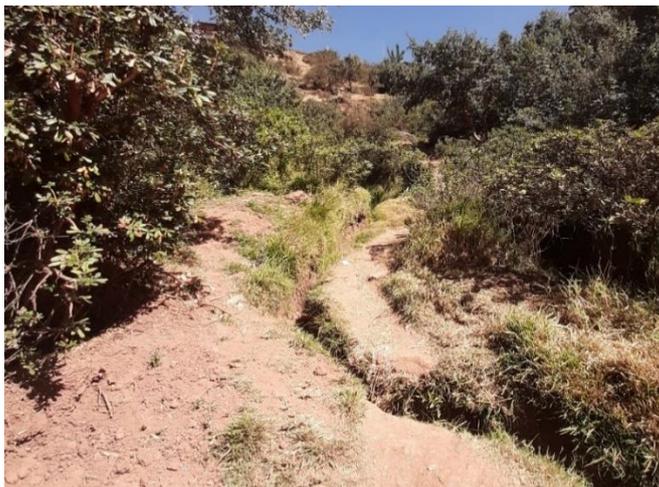
Fotografía 7: Material proluvial 2, zonas adyacentes a los cauces de quebradas

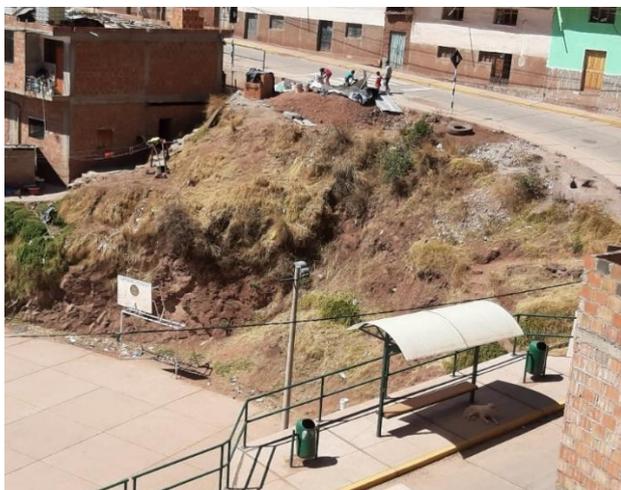
Se trata de residuos sólidos de material excedente de diferente origen como cortes de talud para edificaciones, carreteras, etc. son materiales heterogéneos de los cortes de taludes de la zona y de otra procedencia y muchas de ellos mezclados con otros residuos sólidos como plásticos, papeles, material de escombros, residuos orgánicos en grandes volúmenes, los que son evacuados y depositados como rellenos a la quebradas (zona de depresión), estas acciones inducidas negativas originan problema para el medio ambiente del sector, afectando a las especies que viven en la zona y ante la tala de árboles, dificulta la absorción de dióxido de carbono. Muchas veces el desmonte provoca un desequilibrio que se hace notorio con el paso del tiempo originando inestabilidad en laderas, impacta a los cauces naturales con socavamiento de las márgenes por arrastre de material, también provocar inundaciones en las áreas ubicadas en la parte baja.

Fotografía 8: Depósitos de relleno, zonas adyacentes a los cauces de quebradas
Fuente: Equipo Técnico PM 41 ZRE.

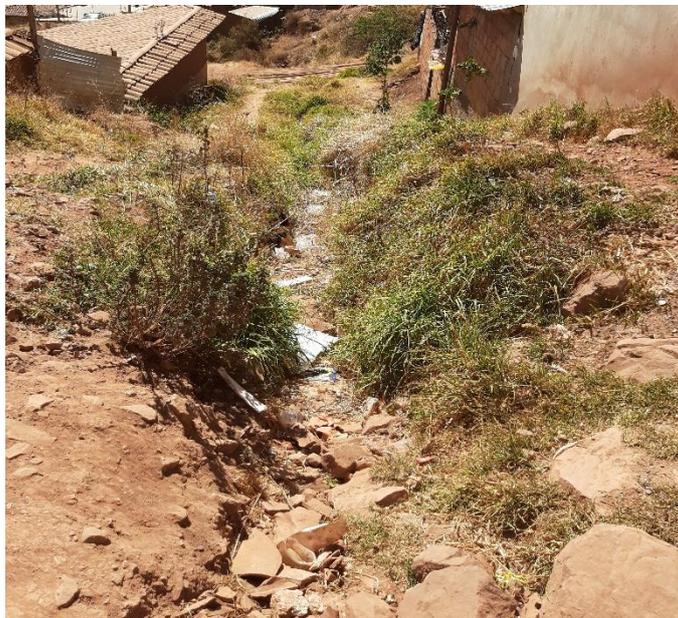
Fotografía 9
Fuente: Equipo Técnico PM 41 ZRE.

Este tipo de geoforma podemos observarlo en la aerofoto del año 1984 formando una quebrada incipiente llamada Nihuachayoc que actualmente se encuentra rellanada y presenta obras de canalización.

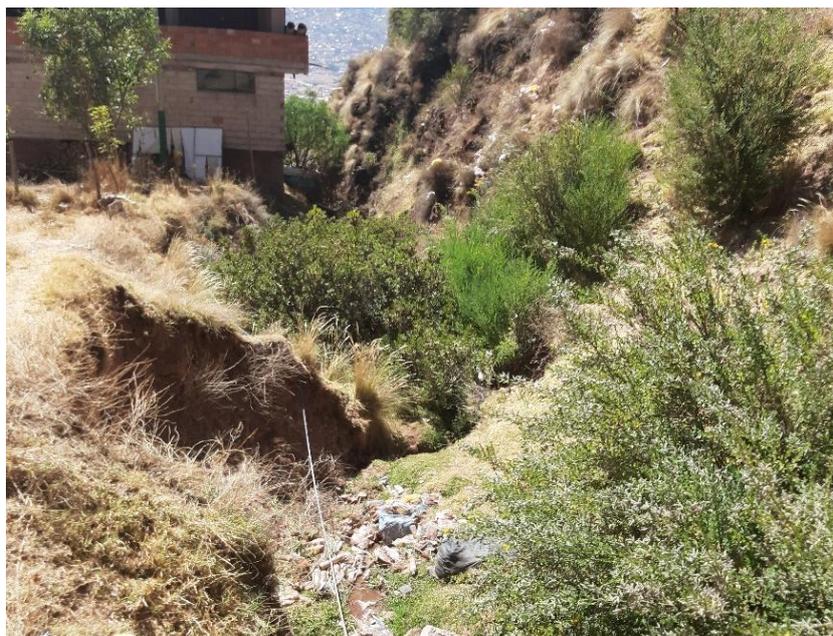
Cauce al lecho de un arroyo o de un río: es decir, a la depresión del terreno que contiene el agua, puede decirse que el cauce es el lugar físico donde fluye el agua en su curso.

Fotografía 10: Lecho de quebrada o Cauce
Fuente: Equipo Técnico PM 41 ZRE.

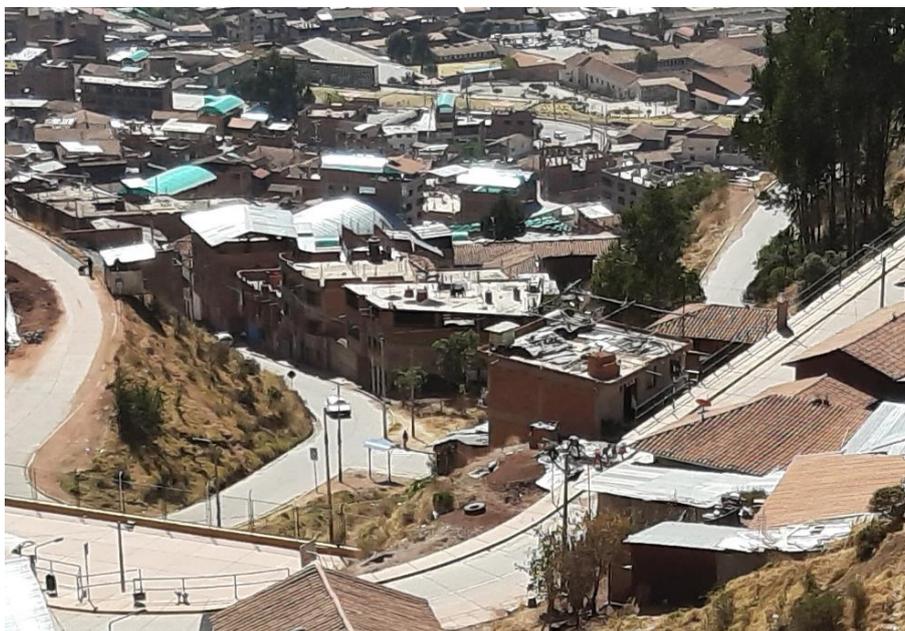
Las terrazas fluviales o terraza de río constituyen pequeñas plataformas sedimentarias o mesas construidas en un valle fluvial por los propios sedimentos del río que se depositan a los lados del cauce.

Fotografía 11: Terrazas aluviales y/o Plataformas
Fuente: Equipo Técnico PM 41 ZRE.

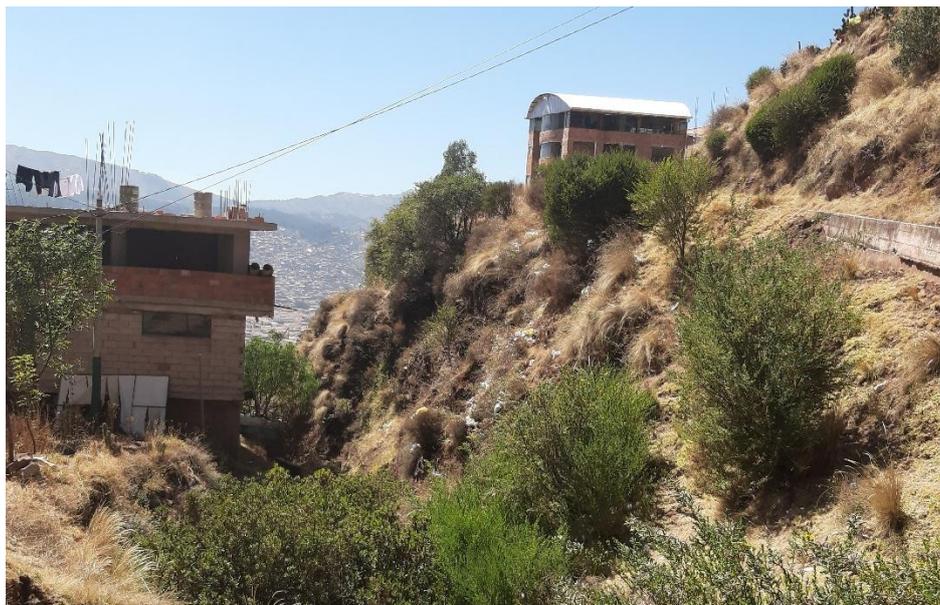
Fotografía 12: Laderas escarpadas.

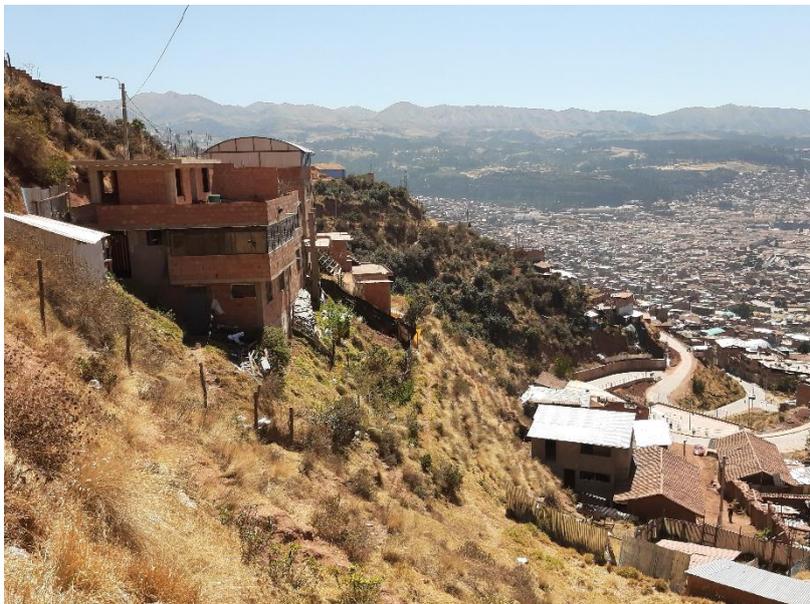
Las laderas de montaña y laderas de quebrada generalmente se encuentran constituidos por depósitos coluviales en pendientes escarpados a muy empinados compuestas por material fragmentario transportado y acumulado por acción de la gravedad, son heterogéneos, tanto en la forma como en el tamaño de sus elementos constituyentes.

Fotografía 13 Laderas empinadas

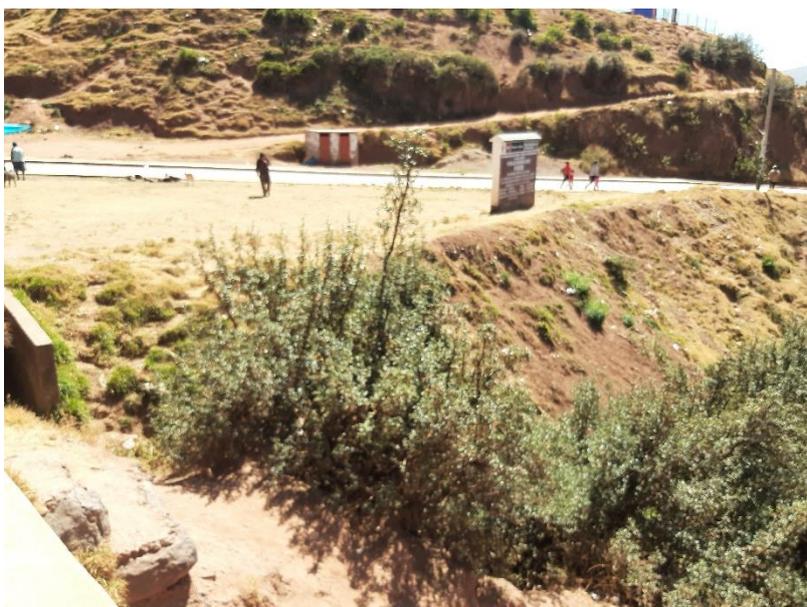
Fotografía 14: laderas moderadamente empinadas

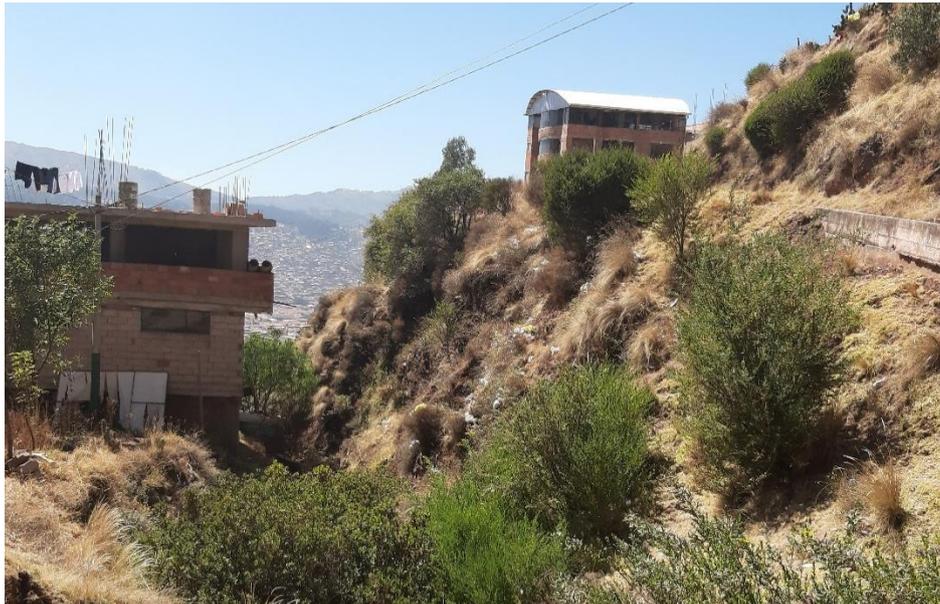
Fotografía 15: Pendientes escarpadas mayores a 37° formadas en la ladera izquierda del área de estudios.

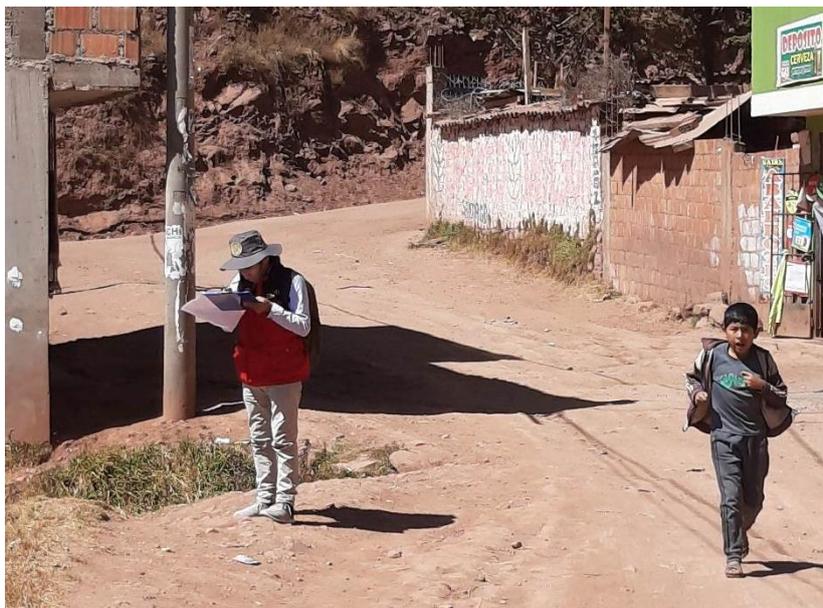
Fotografía 16: Pendientes llanas a inclinadas de 0°- 7°.

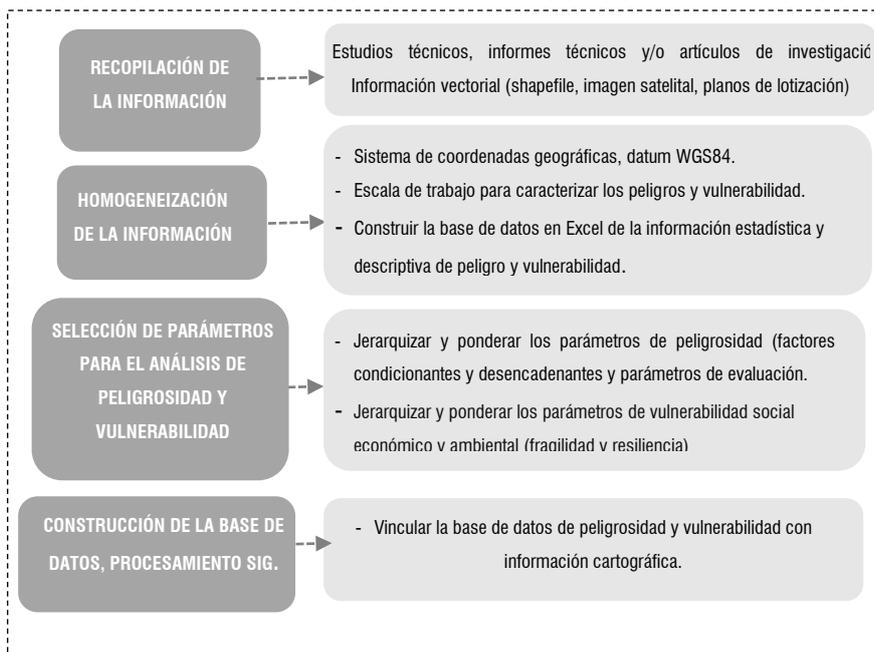
Imagen N° 2: Flujoograma General del Proceso de Análisis de Información.

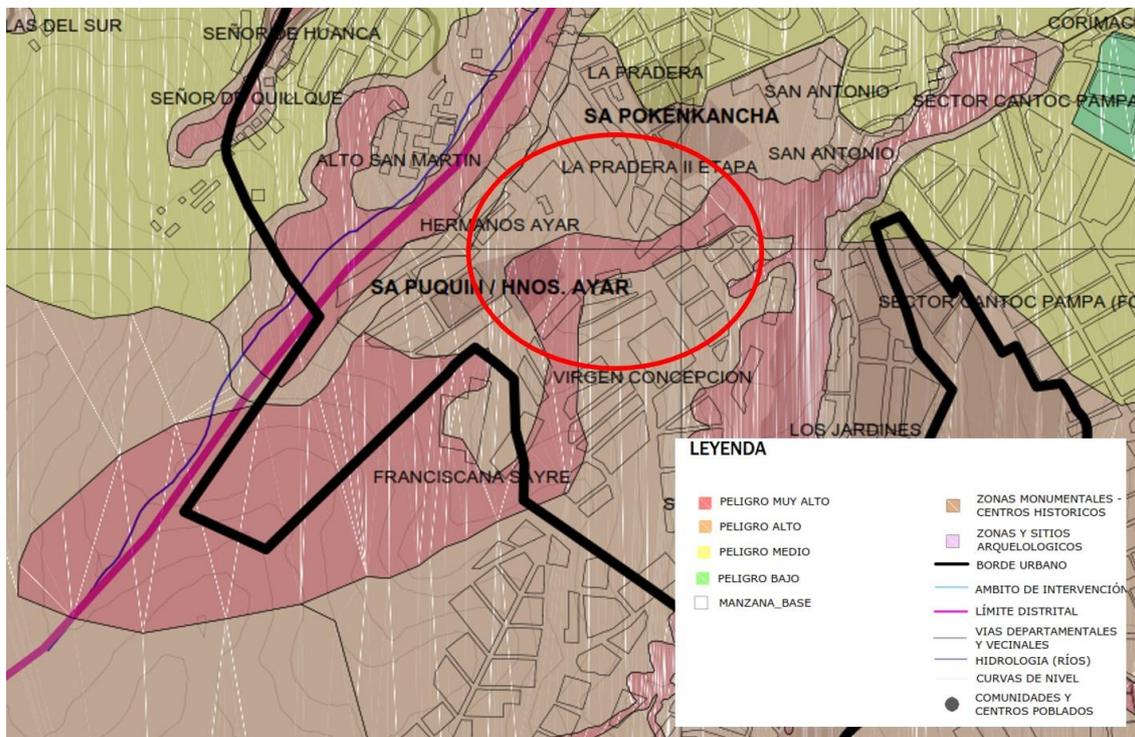
Imagen N° 3: Plano de Peligros por Remoción en masa.

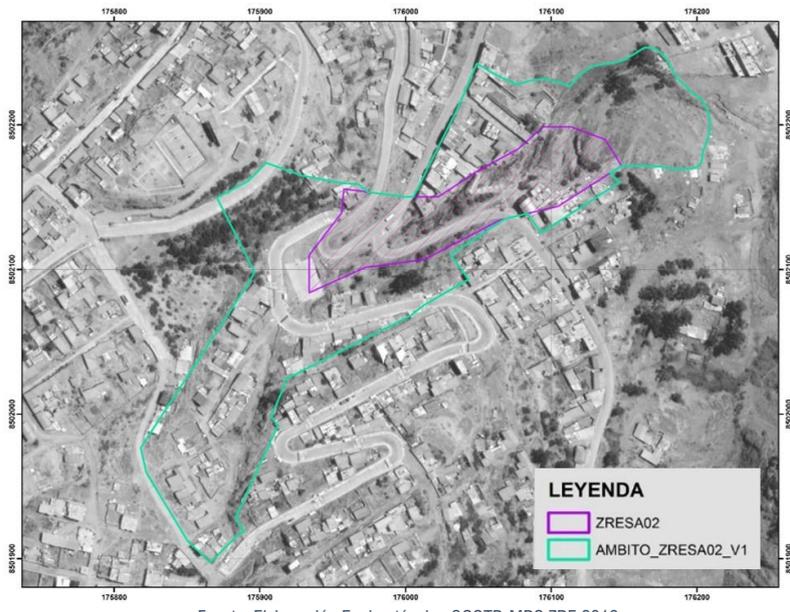
Imagen N° 5: Geodinámica actual en la que se observan las quebradas rellenadas con presencia de áreas urbanas.

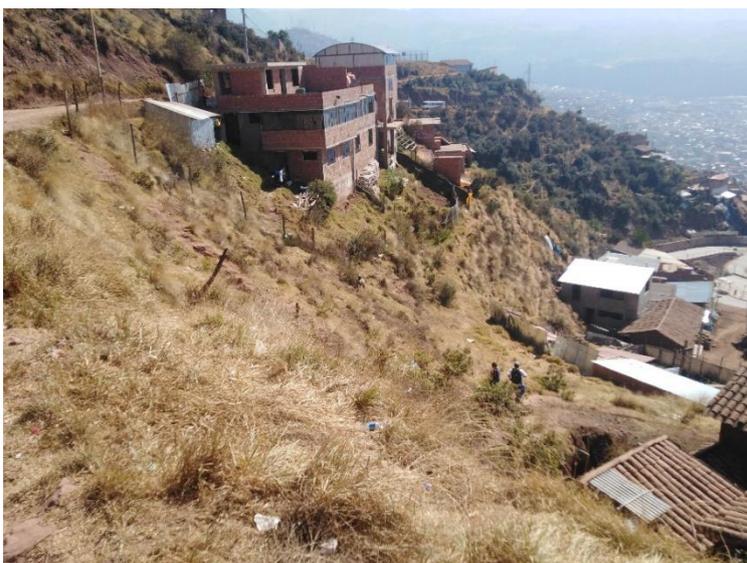
La quebrada presenta Llaullichayoc presenta el fenómeno de flujo de detritos de manera rutinaria en época de lluvias afectando lotes privados e infraestructura pública como vías, losas deportivas, etc.

Fotografía 21.- Ladera fuertemente empinada de la ZRESA02.

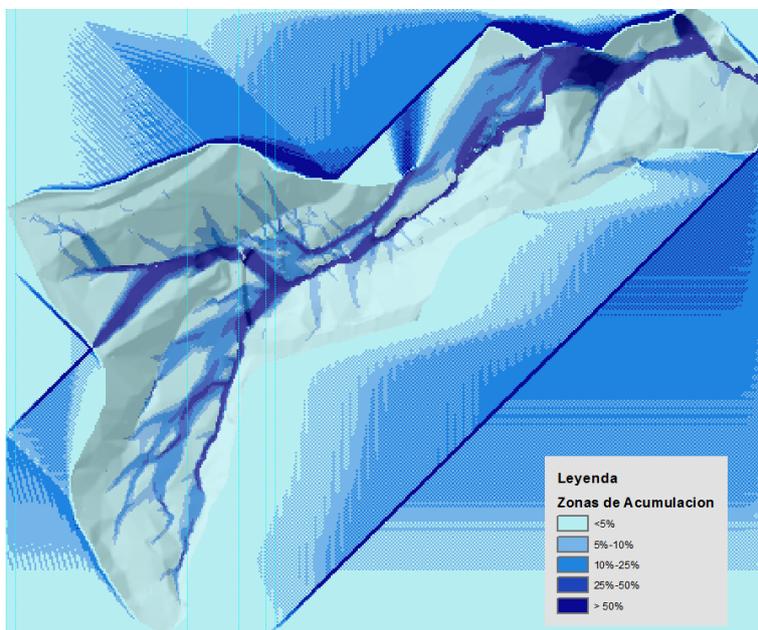
Imagen N° 7: obtención de las áreas con mayor porcentaje de acumulación con "Catchment área"

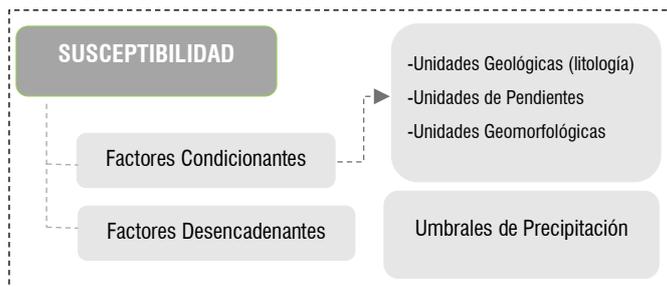
Imagen N° 8: Determinación de la susceptibilidad.

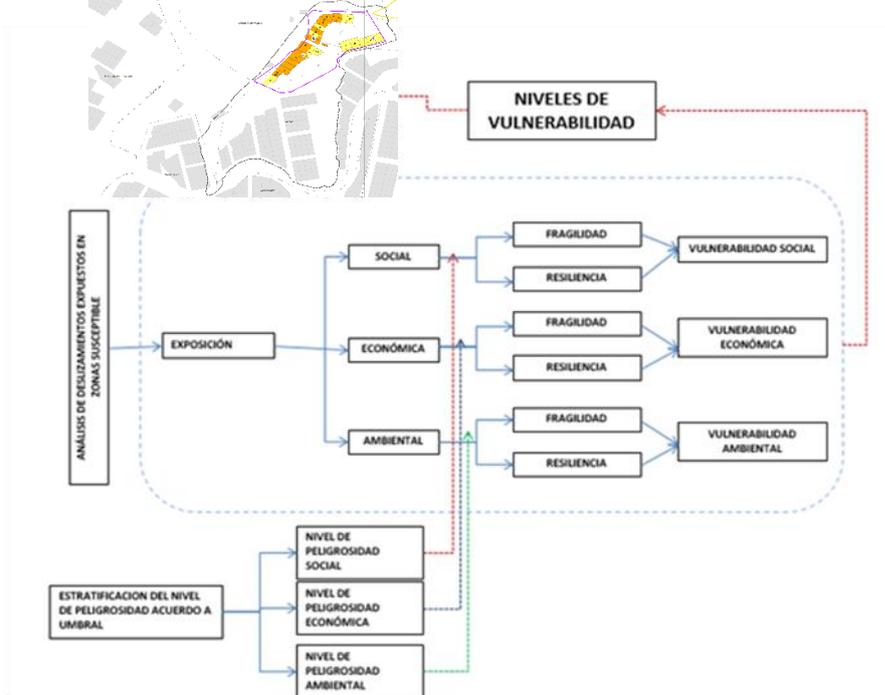
Imagen N° 9 Metodología del análisis de vulnerabilidad.

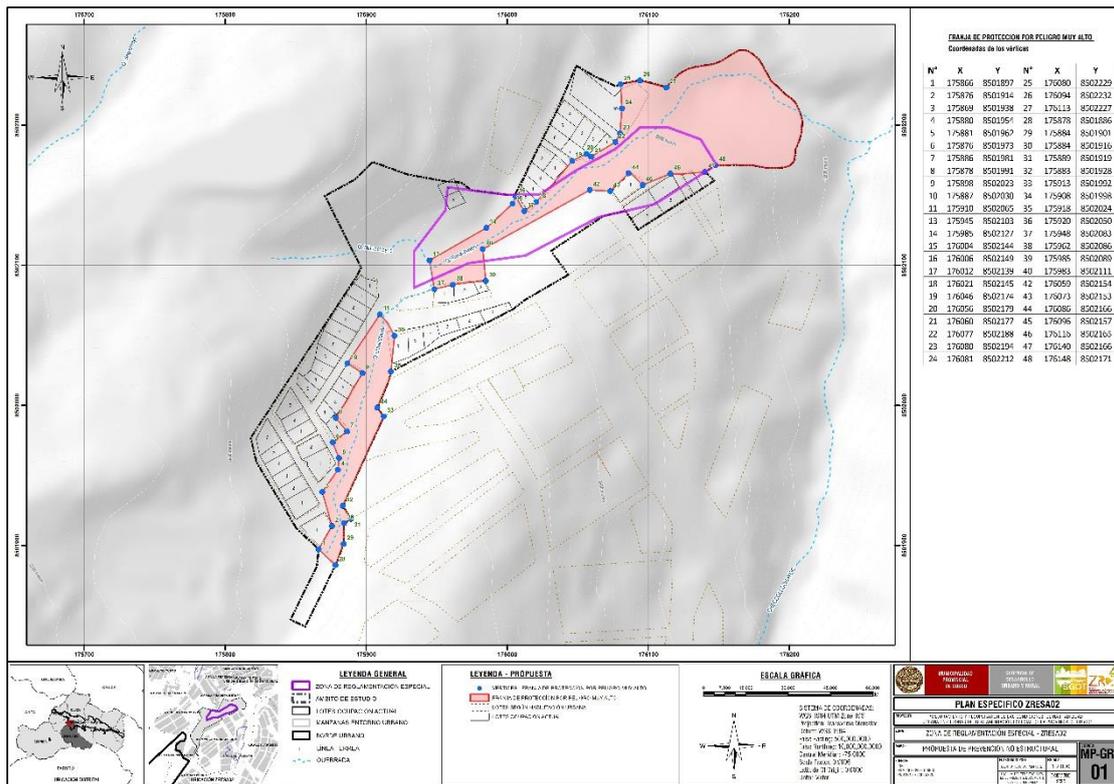
Imagen N° 14: imagen de fajas de protección de la ZRESA02
