Informe Técnico N° A7110

EVALUACIÓN DE PELIGROS GEOLÓGICOS POR MOVIMIENTOS EN MASA EN LA COMUNIDAD DE CUYO GRANDE

Región Cusco
Provincia Calca
Distrito Pisac

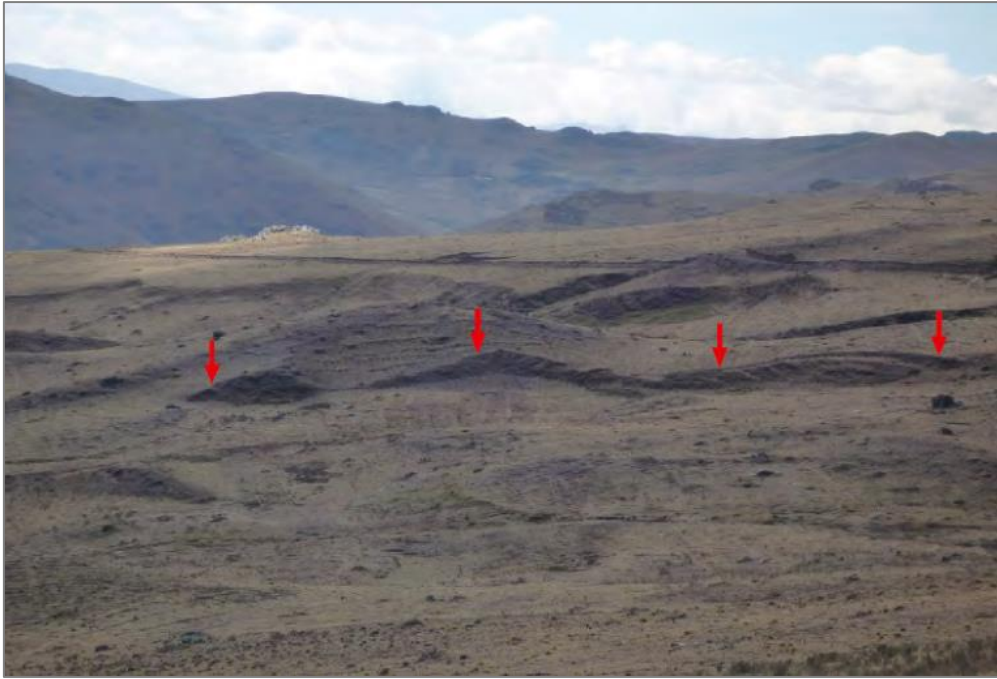
Figura 3. Evidencia del escarpe de la falla Chahuaytire, se pueden observar los depósitos fluvio-glaciales desplazados por la actividad de la falla (Benavente et al., 2013).

La falla Chahuaytire se encuentra adyacente al poblado del mismo nombre y paralela a la falla Colquepata, es una estructura que se extiende con dirección N120 E a lo largo de 12 kilómetros. Atraviesa por el lado noreste de la comunidad de Cuyo Grande, disecta morrenas y depósitos fluvio-glaciares (figura 3) de los cerros Jespe Orjo, Abrancuyo y Jalpillo (Benavente et al., 2013). En esta zona el sustrato rocoso se encuentra muy fracturado por encontrarse en una zona de falla.

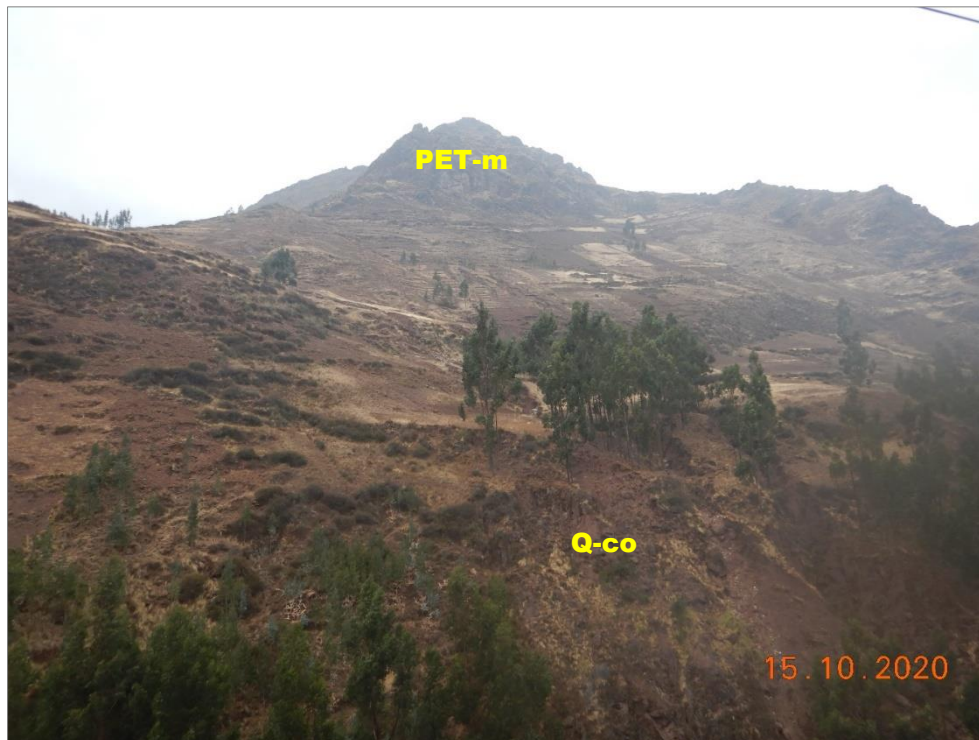
Figura 5. Vista al sureste del afloramiento rocoso del Grupo Mitu (PET-m) y depósitos coluviales (Q-co) al pie de la ladera.

El Grupo Mitu (Mc Laughlin, 1924), sobreyace en discordancia erosional al Grupo Copacabana. Aflora ampliamente en el cerro Luntojaja y al sur de la comunidad de Cuyo Grande, está constituida por brechas, aglomerados y coladas de basaltos, riolitas e ignimbritas, intercaladas con rocas sedimentarias medianamente fracturadas (conglomerados y areniscas cuarzosas), caracterizándose por su color rojo violáceo que permite reconocerlas rápidamente en el campo (figura 5).

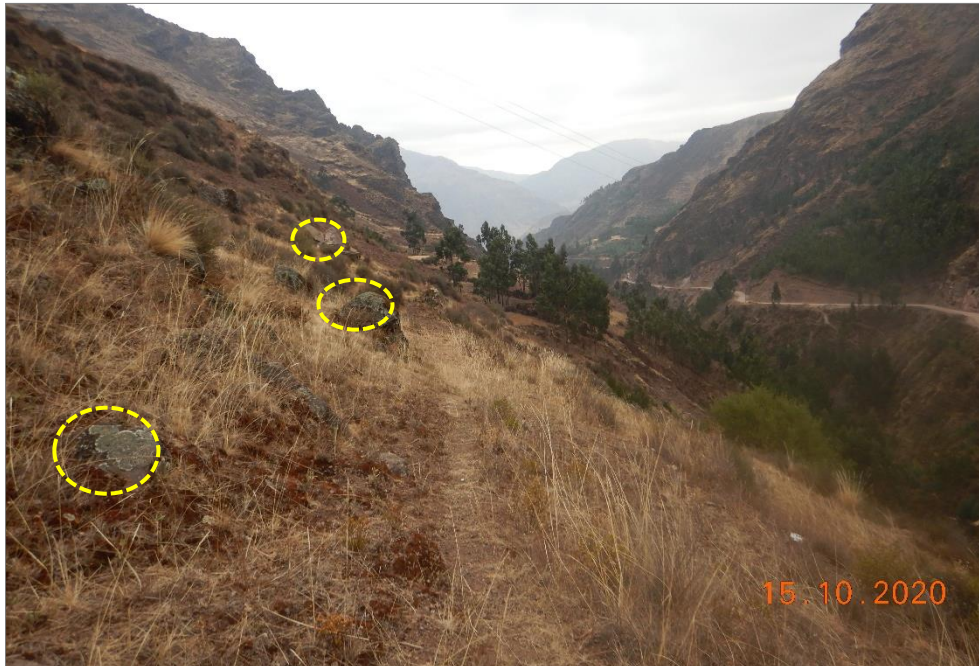
Figura 6. Vista al suroeste depósitos coluviales depositados al pie de la ladera, y margen izquierda de la quebrada Chahuay.

Dispuestos al pie de las laderas del cerro Luntojaja y cerros circundantes a la comunidad de Cuyo Grande. Están compuestos por materiales inconsolidados, de gravas y bloques de 1 m de diámetro en promedio, de formas subangulosas, y se encuentran inmersos en matriz limo – arcillosa (figura 6). Las gravas están conformadas por pizarras, diamictitas, areniscas y rocas volcánicas.

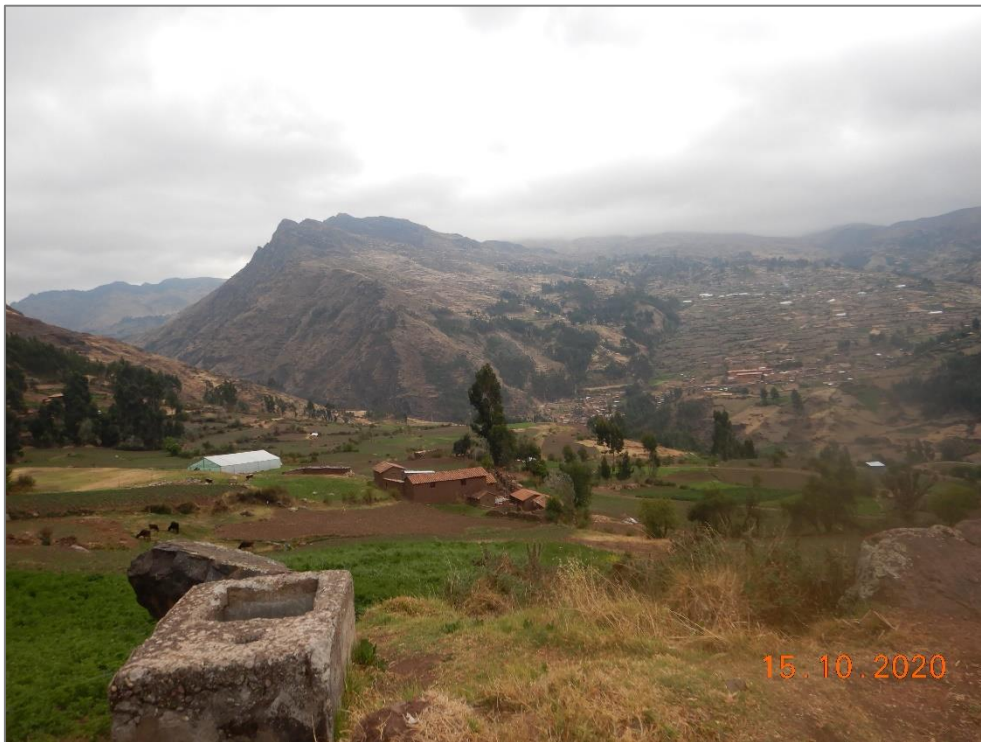
Fotografía 1. Vista al oeste de la comunidad de Cuyo Grande montañas modeladas en rocas metamórficas.

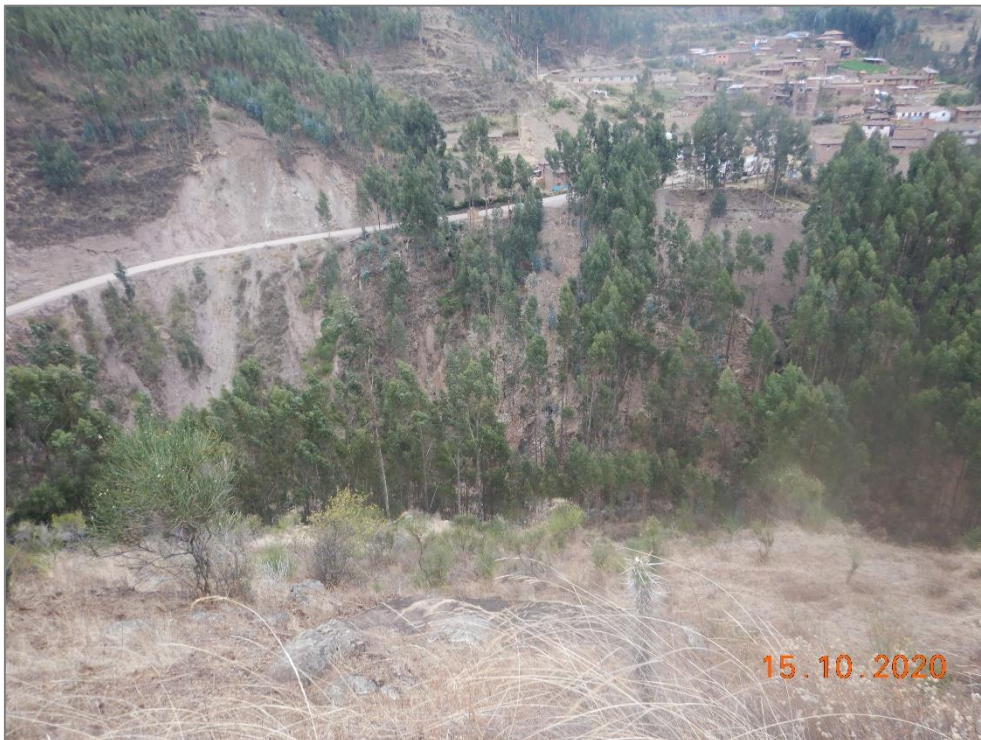
Fotografía 2. Vista al noroeste de la comunidad de Cuyo Grande, la subunidad de vertiente coluvial (V-co).

Son depósitos inconsolidados, localizados al pie de las laderas, resultantes de la acumulación de material caído desde las partes altas, por acción de la gravedad (fotografía 2).

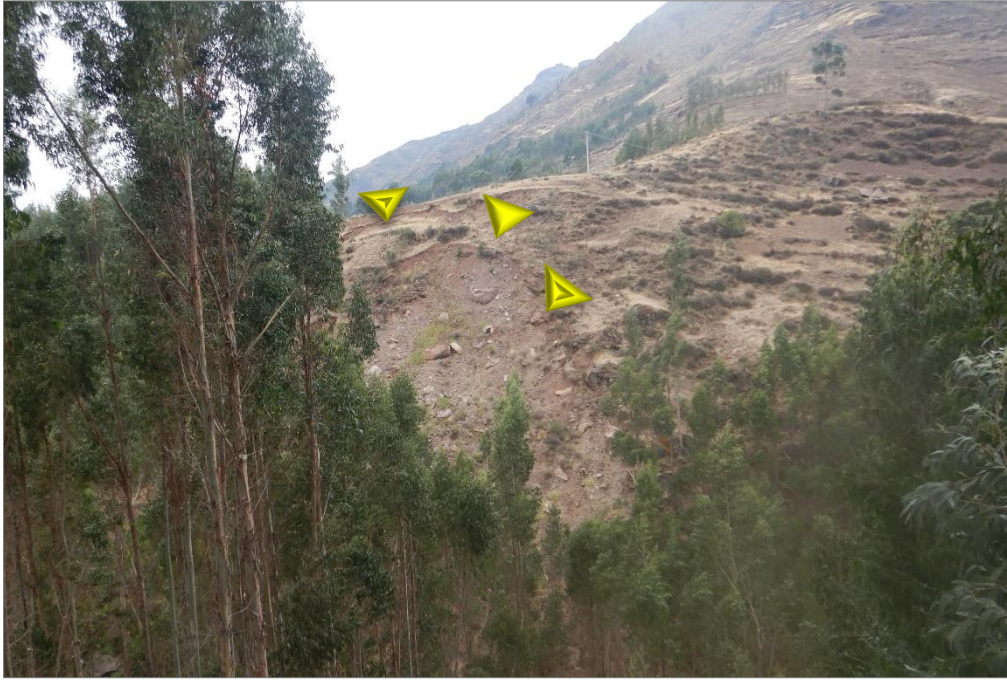
Figura 11. Vista del escarpe del deslizamiento (demarcado con flechas amarillas) detonado el año 2010, actualmente se mantiene activo. Con coordenadas WGS84: 195381 E, 8518079 N, 3476 m s.n.m.

Trabajos de campo realizados el 15 de noviembre del presente año, permitieron identificar a 80 m aproximadamente de la margen izquierda de la quebrada Chahuay, la reactivación de un deslizamiento compuesto, en deslizamiento con escarpe de forma discontinuo y 1.5 m salto (figura 12), este evento afectó terrenos de cultivo.

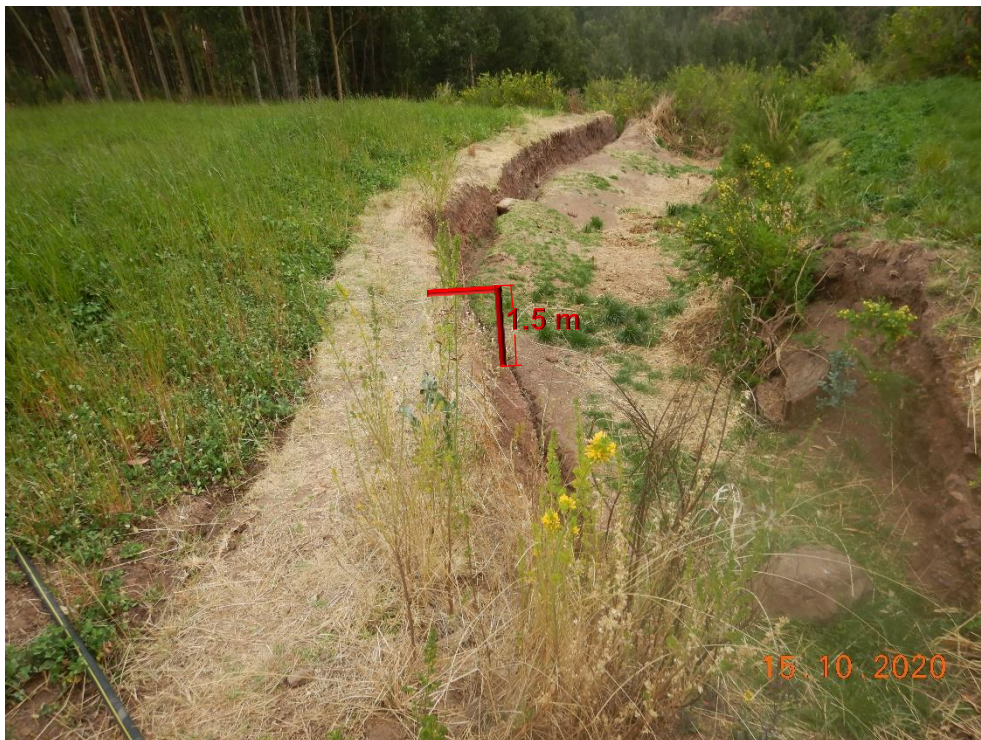
Figura 12. Vista de la reactivación de un deslizamiento compuesto en deslizamiento, con escarpe de forma discontinuo y 1.5 m salto, este evento afectó terrenos de cultivo. Con coordenadas WGS84: 195477 E, 8518075 N a 3489 m s.n.m.

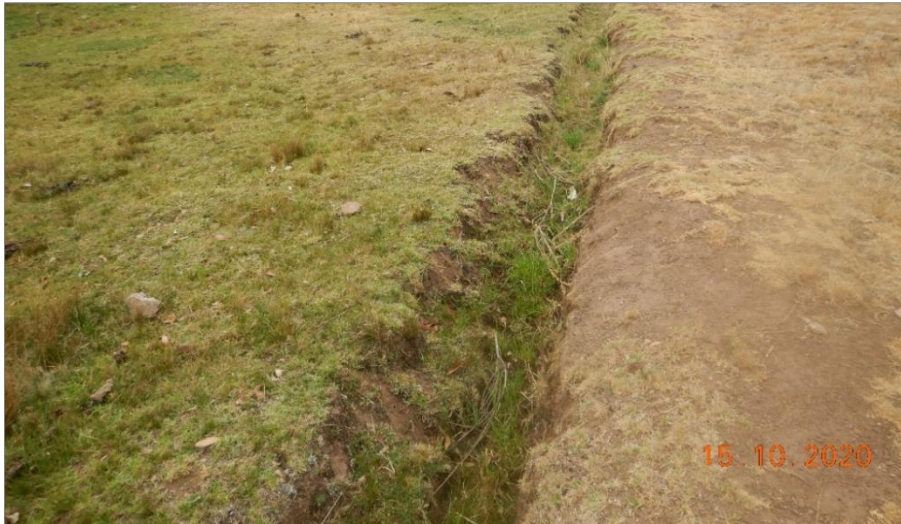
Por otro lado, en el cuerpo del deslizamiento complejo, donde actualmente se emplaza en centro poblado de Cuyo Grande, se observó canales de drenaje sin revestir (fotografía 3). En temporada de lluvia, el agua infiltra a lo largo del canal, este podría reactivarse en deslizamientos y derrumbes.

Fotografía 3. Vista del canal de drenaje sin revestimiento en el cuerpo del deslizamiento complejo, en temporada de lluvia, el agua infiltra a lo largo del canal, este podría reactivar deslizamientos y derrumbes.

- Uso inadecuado del sistema de riego.
- Existencia de un canal de drenaje sin revestimiento, ubicado en el cuerpo del deslizamiento compuesto, con el tiempo el agua de lluvia infiltrará a lo largo del canal, ello contribuirá con las futuras reactivaciones del deslizamiento.

- a. **Canales para redireccionar el agua de escorrentía:** Se debe impedir que el agua de escorrentía se dirija hacia la zona inestable.
- b. **Zanjas de corona.** Las zanjas en la corona o en la parte alta de un talud, son utilizadas para interceptar y conducir adecuadamente las aguas lluvias y evitar su paso por el talud. La zanja de la corona no debe construirse muy cerca del borde superior del talud para evitar que se convierta en activadora de un deslizamiento en cortes recientes; o en una nueva superficie de falla (movimiento regresivo) en deslizamientos activos; o se produzca la falla de la corona del talud o escarpe.

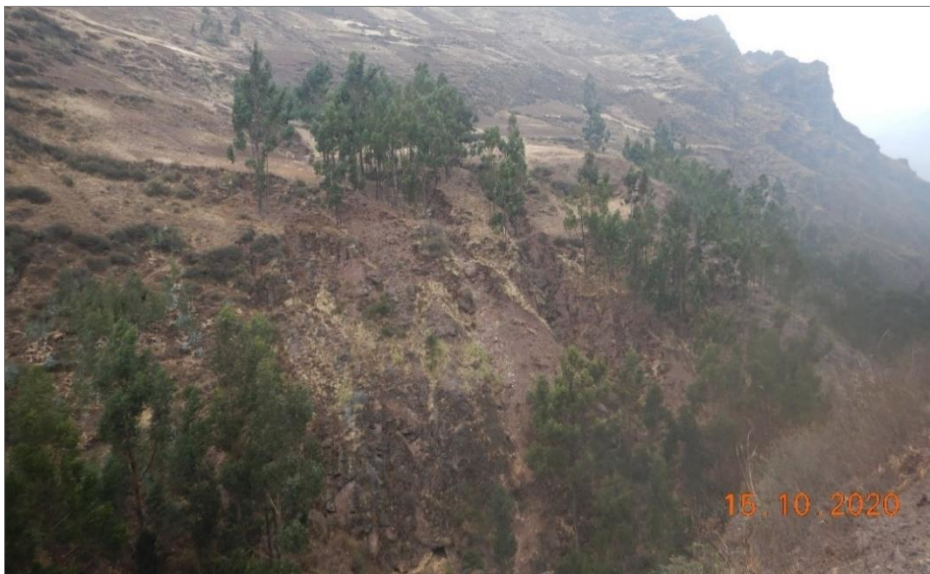
En la margen izquierda de la quebrada Chahuay se observó un derrumbe con 6655.43 m² de área, y una distancia de 87 m entre la zona de arranque al pie del derrumbe (fotografía 4). Actualmente el derrumbe se encuentra estable.

Fotografía 4. Vista de derrumbes en la margen izquierda de la quebrada Chahuay cubierto por vegetación arbustiva.

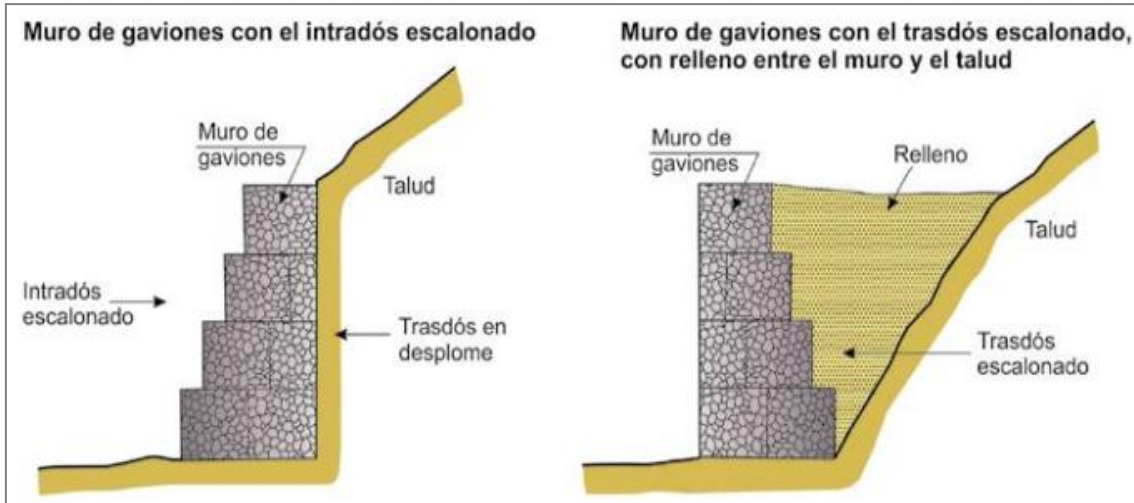
Muros de gaviones. Los gaviones son elementos con forma de prisma rectangular que consisten en un relleno granular constituido por fragmentos de roca no degradable (caliza, andesita, granitos, etc.), retenido por una malla de alambre metálico galvanizado (figura 19).

Figura 19. Muro de gavión (Ayala, 2002).
