Informe Técnico N° A7109

EVALUACIÓN DE PELIGROS GEOLÓGICOS EN LA VÍA DE ACCESO AL CENTRO POBLADO DE CANOCOTA

Región Arequipa
Provincia Caylloma
Distrito Chivay

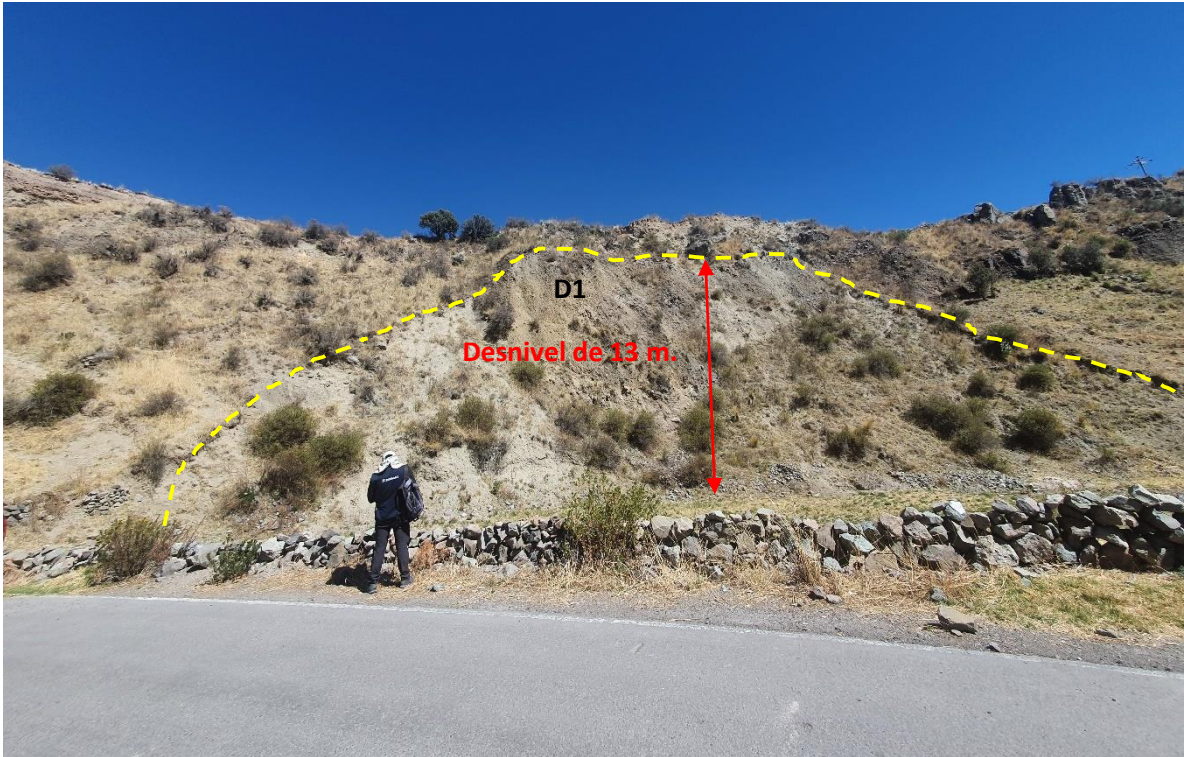
A través de la fotogrametría se puede identificar la localización de este deslizamiento comprendido entre las cotas 3725 m s.n.m. a 3712 m s.n.m., es decir posee un desnivel de 13 m. cuya masa se desplaza en dirección sureste. Este deslizamiento es parte de una serie de deslizamientos ubicados en este sector. El pie del deslizamiento está a pocos metros de la carretera de acceso a Canocota, la masa del deslizamiento descansa directamente sobre la terraza donde está ubicado la pista y el puente Canocota.

A 100 metros en dirección del movimiento se ubica el principal puente que une ambos márgenes del río Colca, (el cual según manifiestan los pobladores, viene siendo afectado año tras año; el tablero del puente se pliega un poco, y tienen que retirar pequeños tramos del tablero para que el tablero se mantenga horizontal). Aparentemente los deslizamientos D1 y algunos otros que serán descritos abajo, generan un esfuerzo en las terrazas, que empujan un extremo del puente (figura 7).

Figura 7. Muestra el deslizamiento antiguo D1 en la vía de acceso a Canocota, (coordenadas UTM E: 225018, N 8278643).

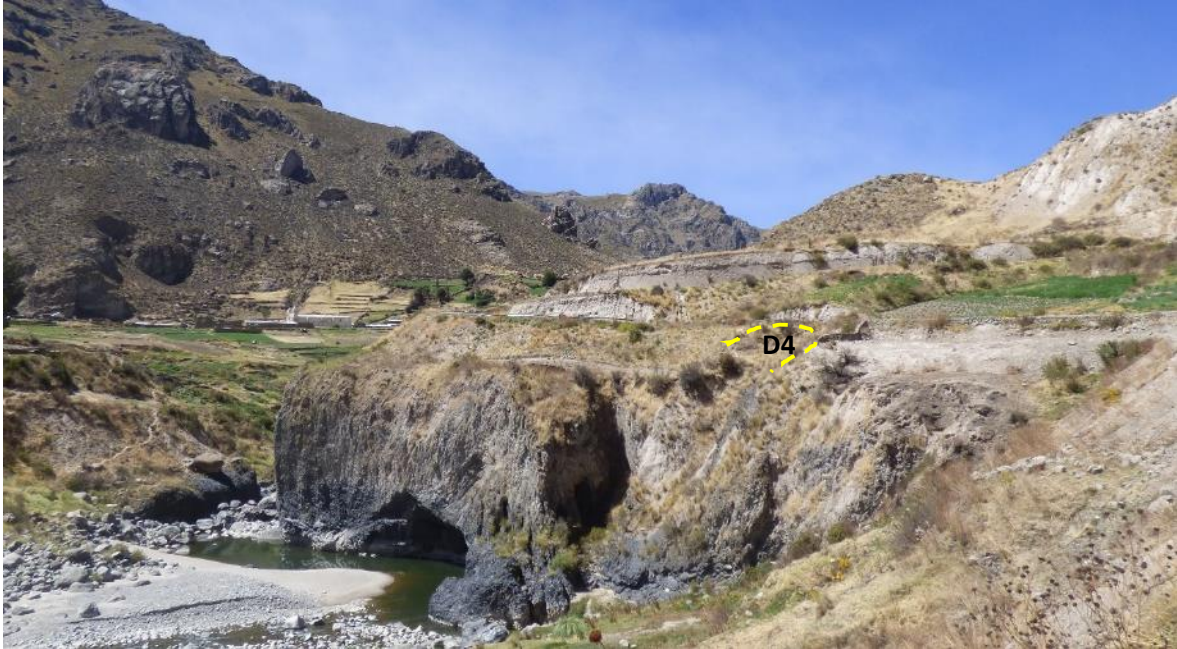
Deslizamiento antiguo D4: Se trata de un deslizamiento tipo rotacional. La corona del deslizamiento posee forma regular y mide 28 m de largo, el cual no es claro debido a la

vegetación y la intervención antrópica. Este deslizamiento está comprendido entre las cotas 3722 m s.n.m. a 3714 m s.n.m., es decir posee un desnivel de 8 m. desplazada en dirección noreste. Este deslizamiento es parte de una serie de deslizamientos ubicados en este sector, cuya masa deslizada llegan a dar hasta el río Colca, (figura 9).

Figura 9. Muestra el deslizamiento antiguo D4, en la parte baja de la vía de acceso a Canocota.

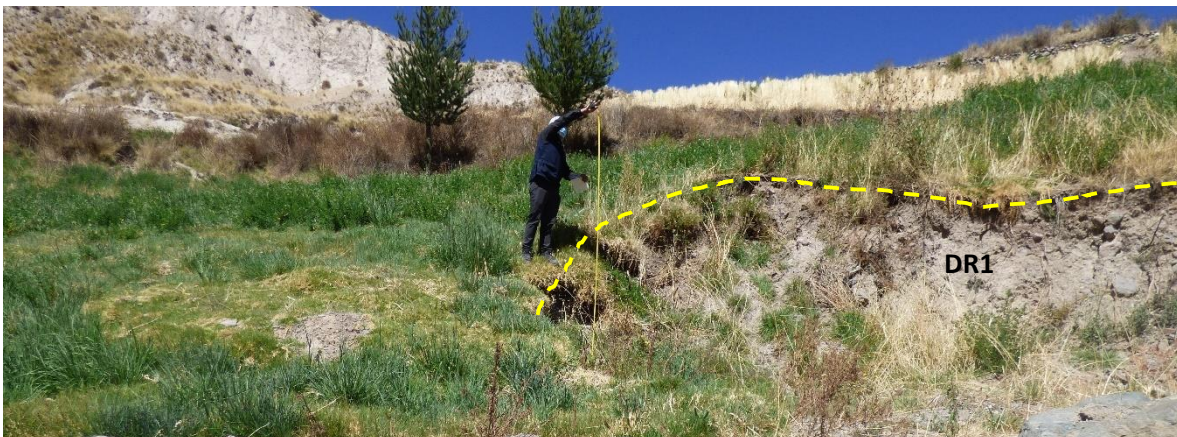
Deslizamiento reciente DR1: Se trata de un deslizamiento tipo rotacional reciente. Posee una corona de forma irregular y mide 30 m de largo y escarpes o saltos de hasta 2.8 m. La masa se desplaza en dirección este; cuyo pie de deslizamiento está a pocos metros de un tramo de la carretera de acceso a Canocota que cruza este sector, (figura 10).

Figura 10. Muestra el deslizamiento reciente DR1, ubicado a un costado de la vía de acceso a Canocota, (coordenadas UTM E: 224852, N 8278414).

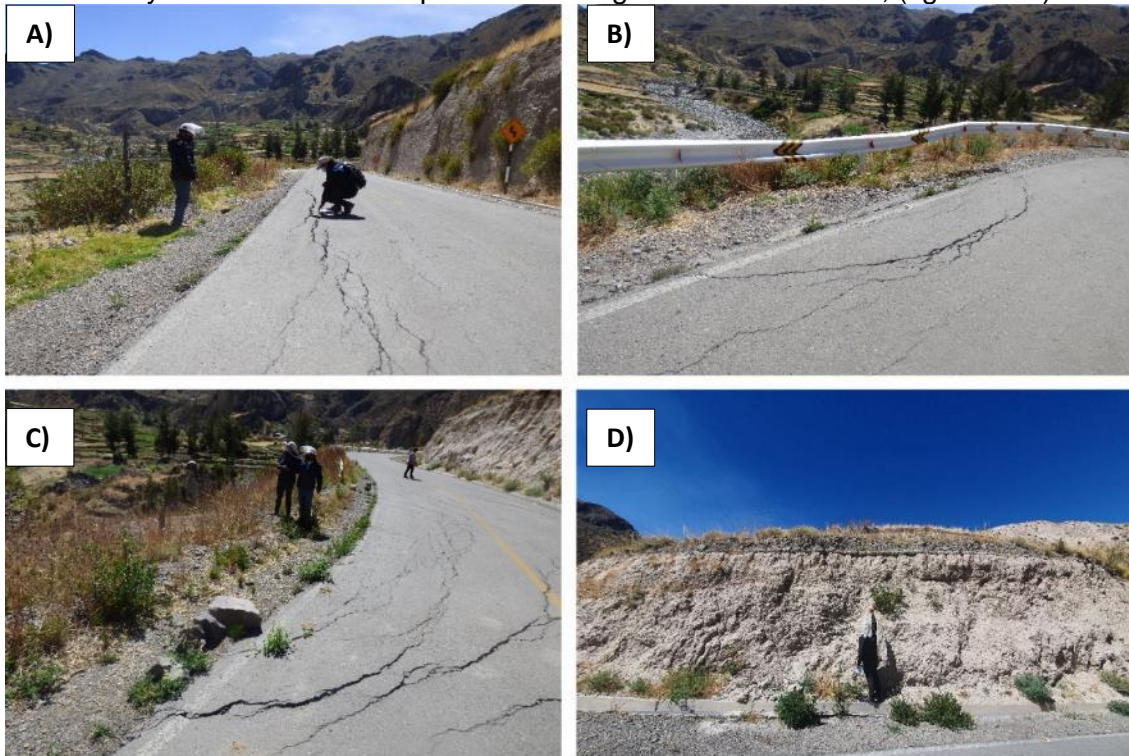
En la vía principal de acceso a Canocota se viene presentando tres sectores con una serie de agrietamientos en la carpeta asfáltica. Aproximadamente estas se ubican entre el kilómetro 1.2 y 1.5 medidos desde el centro poblado de Canocota, (figuras 11).

- El primer sector presenta grietas de hasta 70 metros de largo, de 4-5 cm de ancho, (figura 11A).
- En el segundo sector se presentan grietas de hasta 12 metros de largo, y llegan a medir 7 cm de ancho, (figura 11B).
- En último sector se presentan grietas de hasta 27 metros de largo, de 7-8 cm de ancho, (figura 11C).

Este tramo de la vía esta sobre material poco consolidado, conformado por paquetes de limo-arcillas, arenas, además de gravas, conglomerados al tope de la secuencia y suelos retrabajados, provenientes de deslizamientos antiguos, considerados suelos inestables y deslizantes ante la presencia de agua en su estructura, (figura 11D).

Figura 11. A, B y C), Muestran los distintos agrietamientos a lo largo de la carpeta asfáltica de la vía de acceso al centro poblado de Canocota, en D) muestras los distintos depósitos limo-arcillosos y los depósitos retrabajados al tope de la secuencia, sobre el cual está emplazado la vía.

- c) Las grietas entre los kilómetros 1.2 y 1.5 de la vía de acceso al centro poblado de Canocota, son originadas por el tipo de litología (areniscas no litificadas, gravas y limos), Además los suelos en la zona se consideran residuales, por que provienen de movimientos en masas antiguos; se sobre la cual está construida la carpeta asfáltica. Estos suelos son inestables si se saturan de agua.

- a) Se recomienda realizar un estudio geotécnico a detalle en el tramo afectado por las grietas en la vía de acceso al centro poblado de Canocota.
- b) Mejorar e implementar el sistema de canales con revestimiento de concreto a lo largo de las zonas agrícolas en el sector Canocota, para evitar saturar los terrenos de cultivo.
- c) Controlar el flujo de agua proveniente del túnel transversal del canal Majes Siguan, a fin de evitar la sobre saturación de los suelos en las partes bajas, donde se ubican las zonas agrícolas.
- d) Realizar trabajos de sensibilización con los pobladores de la zona en temas de peligros geológicos y gestión del riesgo de desastres, que les permita estar preparados ante la ocurrencia de nuevos eventos.

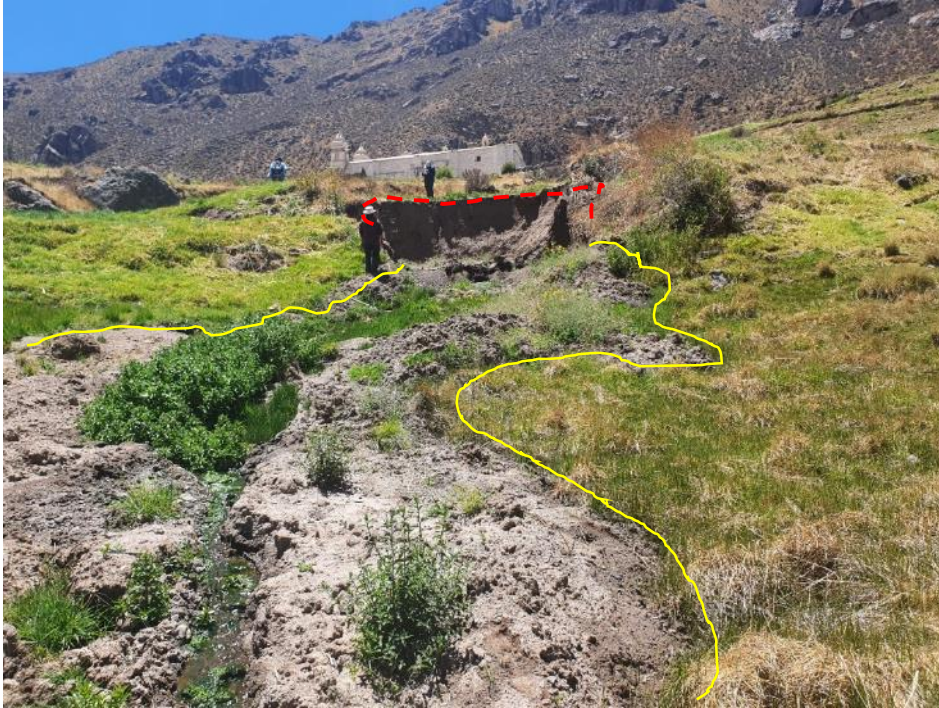
En la zona también se aprecia un flujo de tierra que se originó en el cuerpo de un antiguo deslizamiento, se observa claramente el depósito del flujo a lo largo de su trayectoria hacia el río Colca. su punto de arranque presenta un escarpe de 8 metros de largo y 2.7 metros de desnivel. Este tipo de eventos se genera en suelos sumamente saturados, y

conformados por suelos retrabajados, provenientes de deslizamientos antiguos, considerados suelos inestables, (figura 12).

Figura 12. Flujo de tierra ubicado en la parte baja del centro poblado de Canocota, (coordenadas UTM E: 225008, N 8278062).

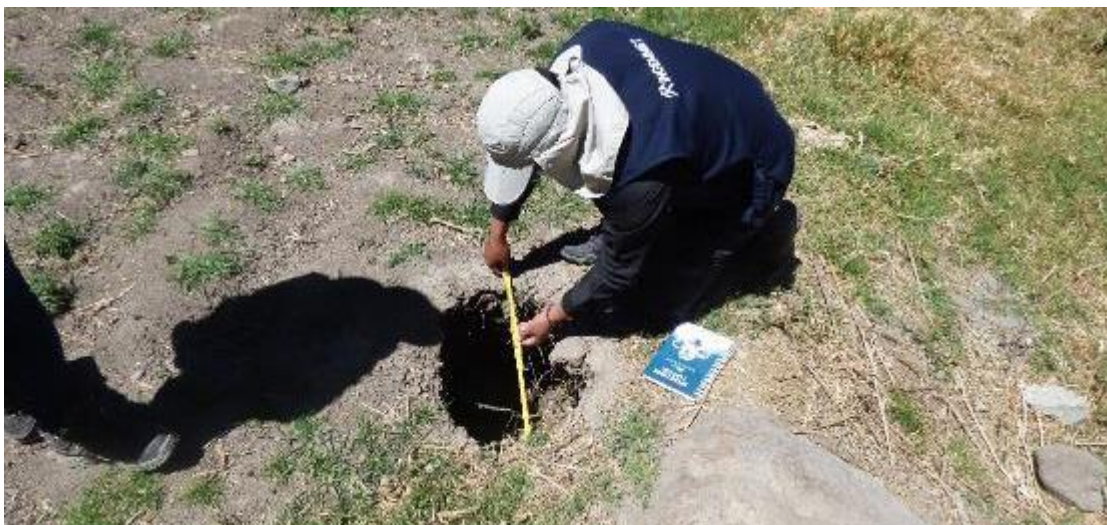
En la zona agrícola que está ubicada a 420 m al noreste desde la plaza de Canocota, se han encontrado una serie de dolinas (hundimiento del suelo, que poseen formas semicirculares) alineadas unas con otra. Estos hundimientos están directamente ligado a la presencia de aguas subterránea que en su paso hacia el río Colca crean cavernas, los cuales colapsan formando dolinas de hundimiento, (figura 13). Es importante mencionar que en la parte alta de la zona se vierte abundante agua desde el túnel transversal de acceso al canal Majes Siguas; las cuales, si no se trasportan por canales revestidos, tienden a infiltrarse en el subsuelo generando problemas en las partes bajas, (figura 14).

Figura 13. Dolinas de hundimiento en la zona agrícola, (coordenadas UTM E: 225163, N 8278424).

- d) Las aguas vertidas desde el túnel transversal del Canal Majes, están generando infiltración y saturación en los suelos, generando dolinas de hundimiento en los terrenos de cultivo; las dolinas se crean por el colapso de cavernas subterráneas construidas por el paso de las aguas de infiltración.

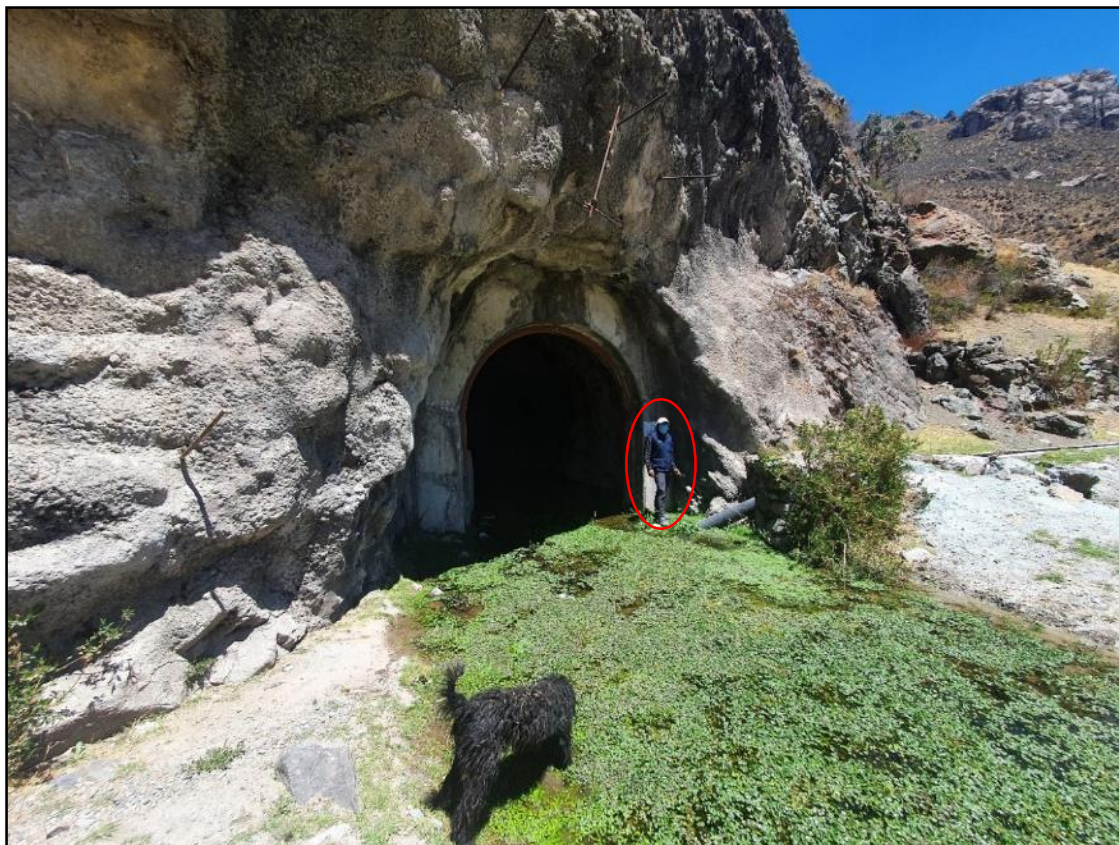
Figura 14. Túnel trasversal al canal Majes Siguas.

- La infiltración de las aguas vertidas a través del túnel transversal al canal Majes. Este túnel transversal está ubicado en inmediaciones del pueblo de Canocota, (figuras 14)
