**Informe Técnico N° A7116**

# EVALUACIÓN DE PELIGRO POR INUNDACIÓN PLUVIAL EN EL PREDIO LA DESPENSA

Región Lambayeque  
Provincia Chiclayo  
Distrito Leonardo Ortiz

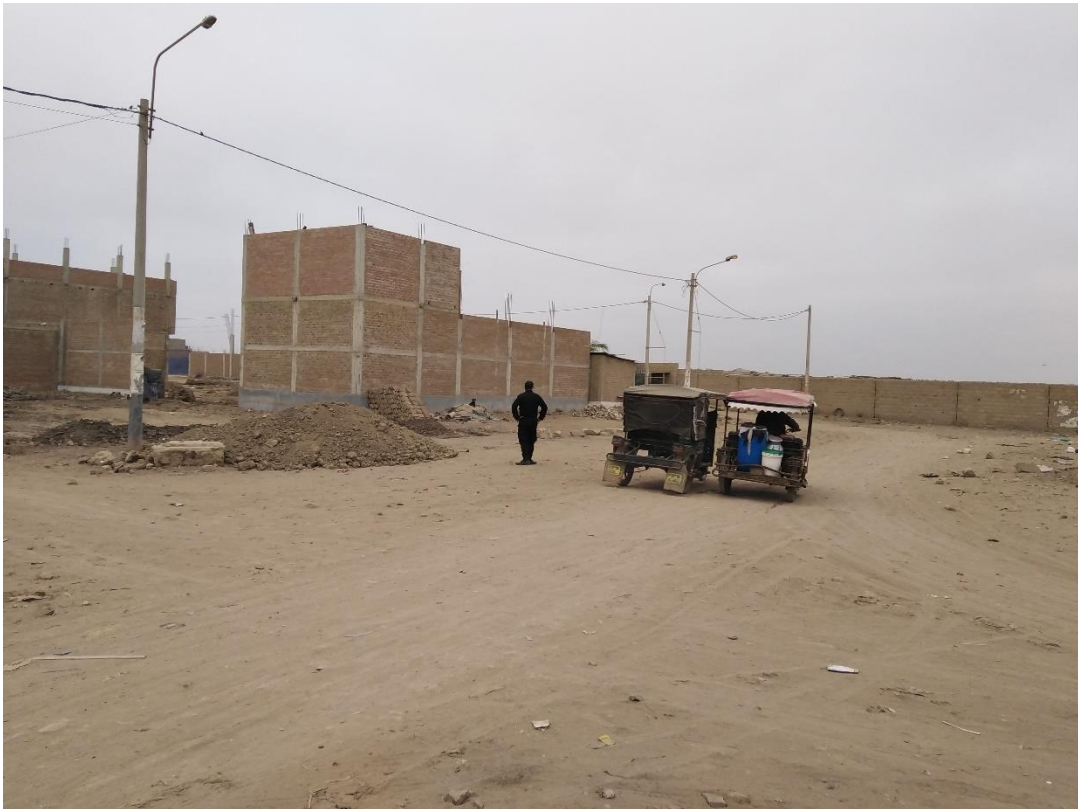
Conformados por clastos de gravas, arenas y limos heterométricos, subredondeados, envueltos en una matriz limo-arcillosa o arenosa, intercalados con niveles arenosos. Estos depósitos se encuentran bien compactos y poco deleznable (fotografía 01).

**Fotografía 01.** Vista De la zona de evaluación ubicada sobre depósitos aluviales, foto tomada desde las coordenadas 9254546N, 626844E.

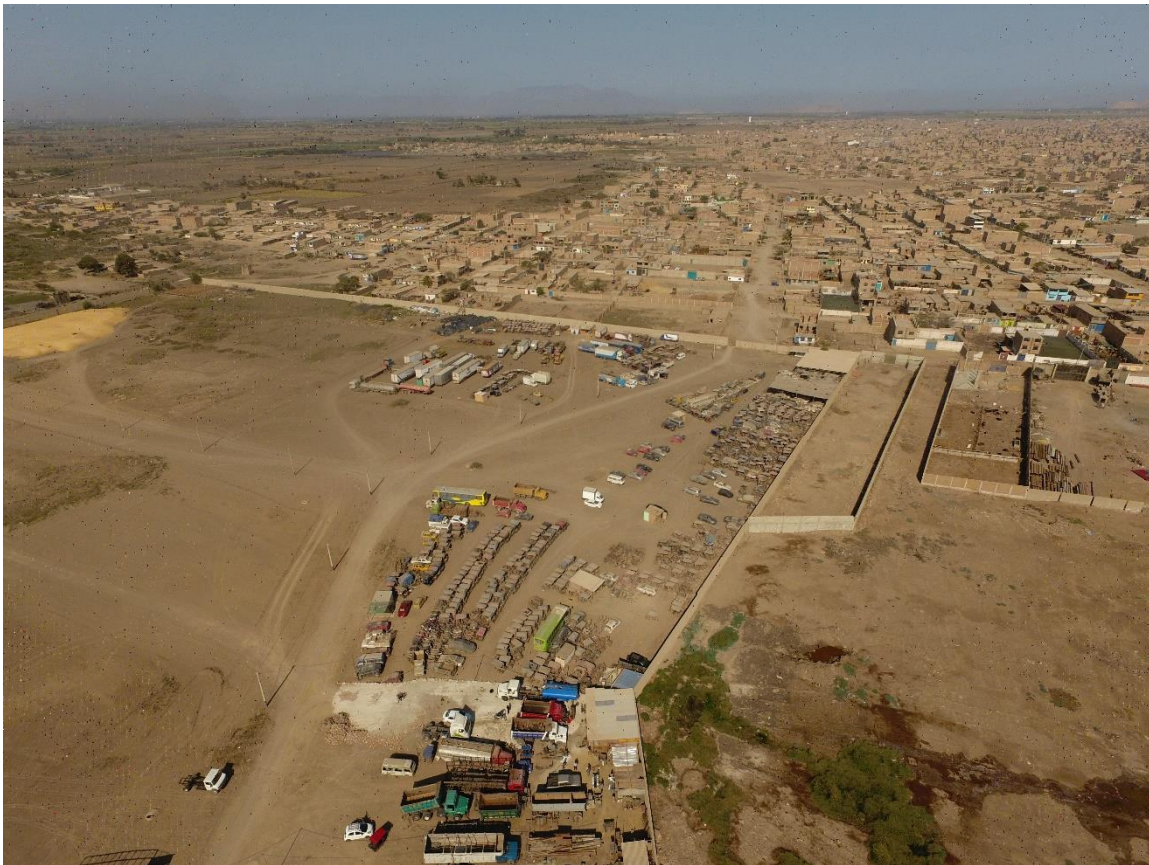
**Fotografía 02.** Vista aérea de la llanura o planicie aluvial en la zona de estudio, punto de interés tomado desde las coordenadas: 9254628N y 626614E.

**Subunidad de llanura o planicie aluvial (PI-al):** Están conformadas por relieves con pendientes llanas a moderadas, sobre las cuales se muestran zonas áridas con coberturas aluviales (fotografía 02).

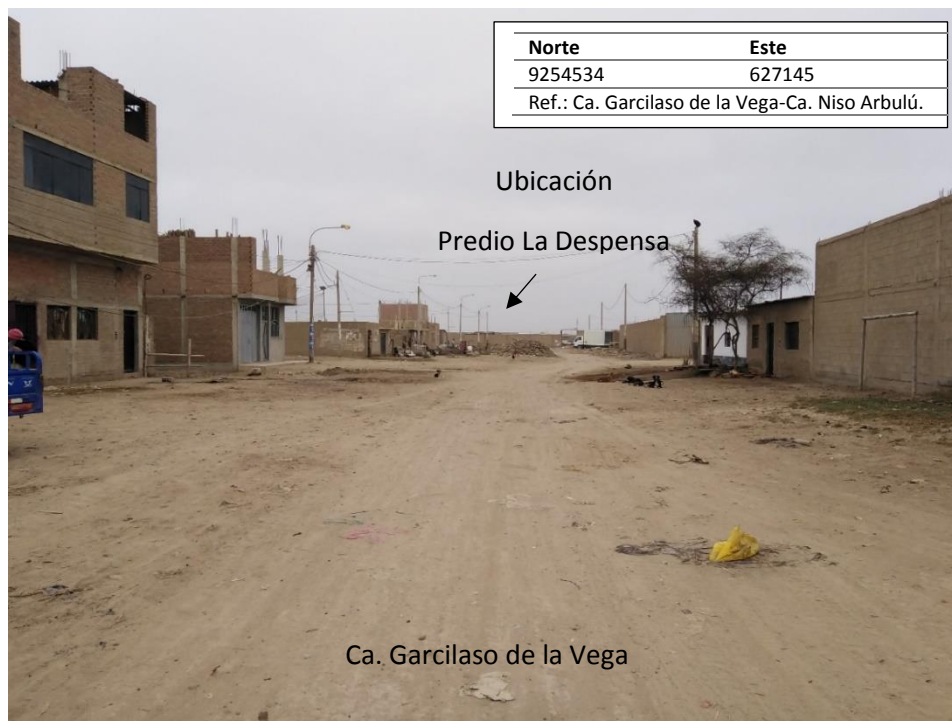
**Figura 08.** Vista de la zona de evaluación del sector La Despensa.

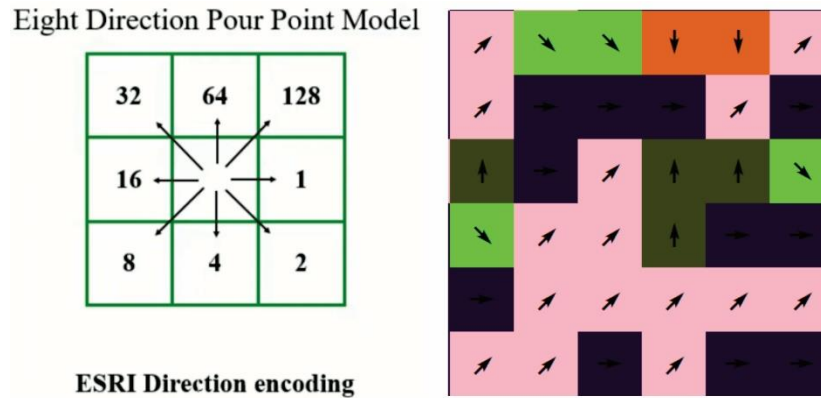
**Figura 10.** Gráficas de direcciones flujos por celdas.

Basándonos en la dirección del descenso más pronunciado de cada celda, medimos la dirección del flujo, la diferencia del valor z y la pendiente se calculan entre celdas vecinas. En una celda de cuadrícula dada, el agua puede fluir a una o más de sus ocho celdas

adyacentes (figura 10). La pendiente es el último factor de cómo fluye el agua en este modelo.

Utilizamos un modelo de punto de fluidez para mostrar cómo y en qué dirección viaja el agua. Las ocho celdas adyacentes en el modelo de punto de fluidez tienen un valor que expresa la forma en que cae el agua.

Por tanto, cada celda tiene 8 posibles celdas de escurrimiento por donde se determinará la mayor cantidad o porcentaje de escorrentía.

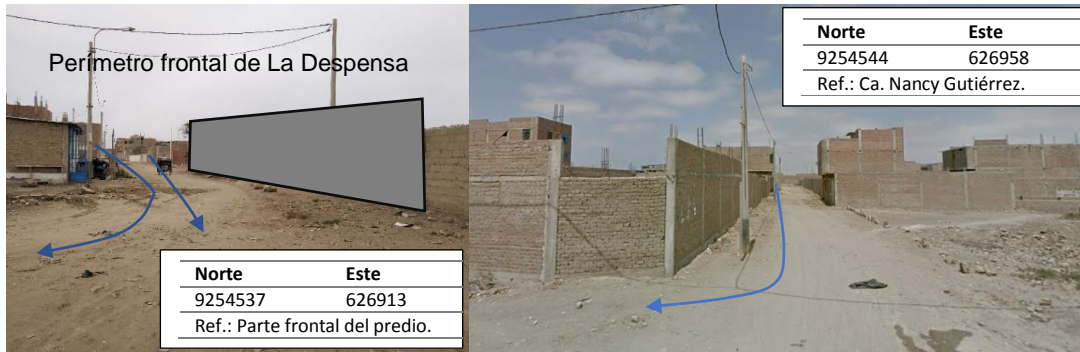
**Figura 13.** Calle Amadeo Tirado (a la derecha) y Nancy Gutiérrez (a la izquierda).

Los principales canalizadores de la escorrentía son las calles Amadeo Tirado Cadenas, Nancy Gutiérrez Valera y Enrique Arenas Ramírez (figura 13).

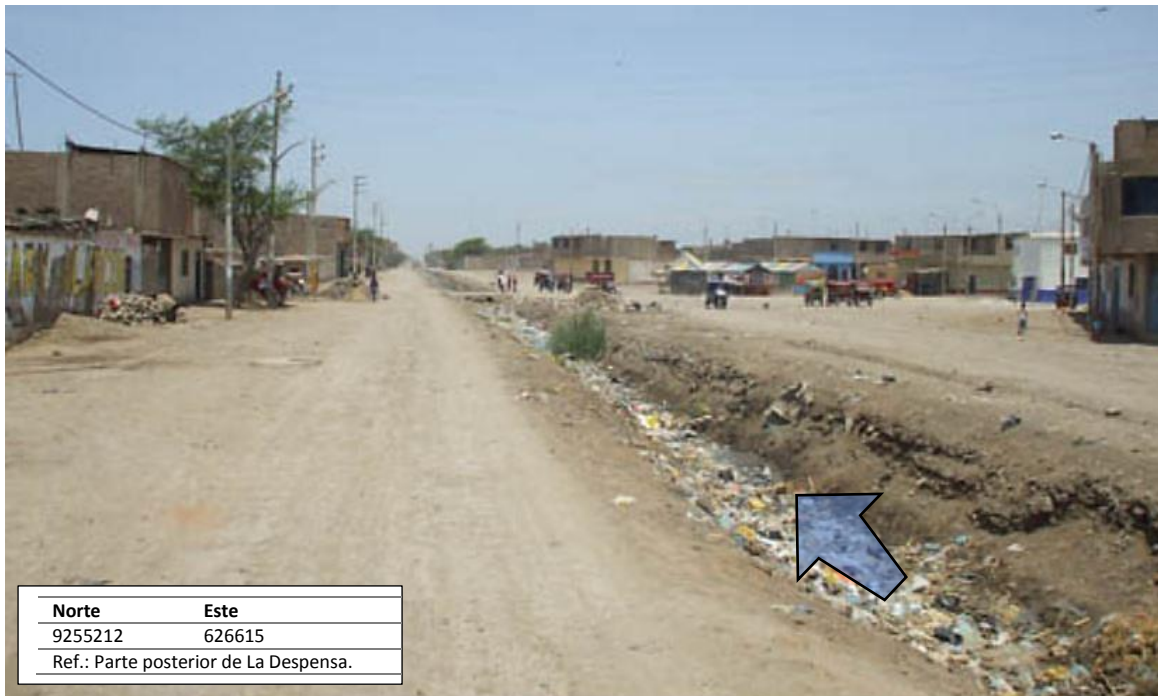
**Figura 14.** Dren 3700 recolector de la zona de estudio.

La inundación pluvial podría ser conducidas por medio de canales o drenes hasta el recolector principal de la zona ubicado a 690 m al noroeste el DREN 3700 (figura 14).

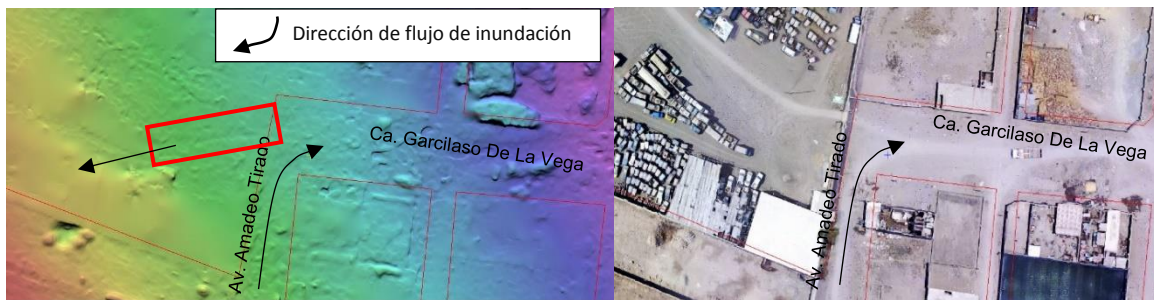
**Figura 16.** Modelo digital de elevaciones y ortofoto que muestra las depresiones en el relieve de La Despensa. Coordenadas ubicadas en: 9254559N y 626927E.

Las flechas en las figuras 15 y 16, indican las direcciones del flujo por inundación pluvial, provenientes principalmente de la Calle Amadeo Tirado hacia Garcilaso de La Vega.

La inundación provocó la acumulación de agua en zonas bajas; para drenar el agua estancada se hicieron dos forados en el muro del perímetro que circunda el terreno de la Despensa.

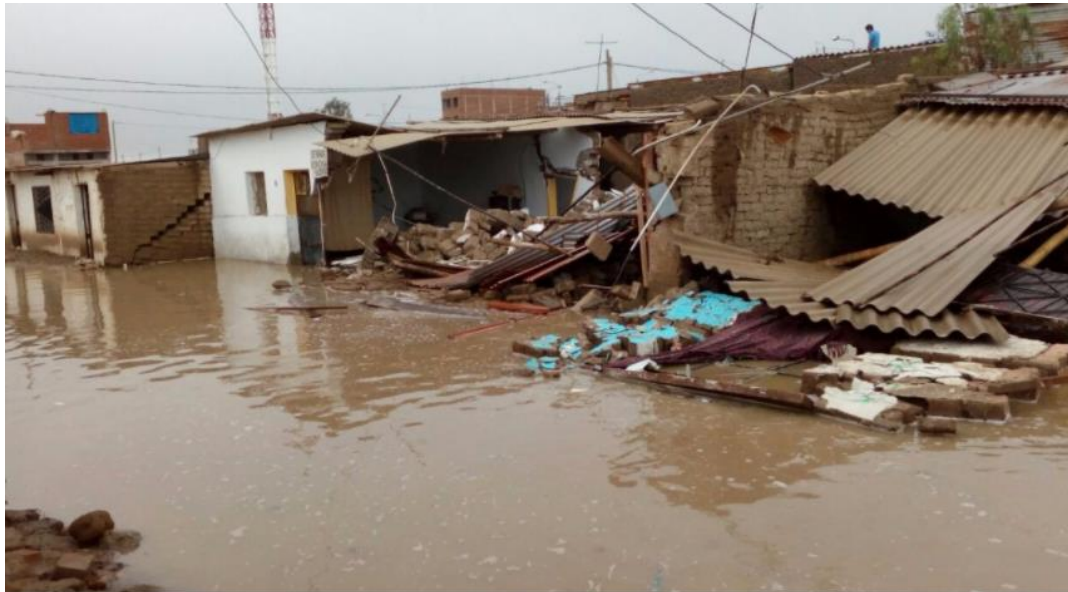
**Figura 19.** Área inundada con tirantes de hasta 10 cm en el distrito de Leonardo Ortiz (foto referencial Fuente: Agencia Andina).

Según los antecedentes y testimonios recopilados en campo, los tirantes de agua alcanzan alturas de entre 20 cm y 30 cm, siendo las alturas mínimas, de hasta 10 cm en relieves regulares y 30 cm en zonas irregulares o depresiones topográficas (figuras 19 y 20).

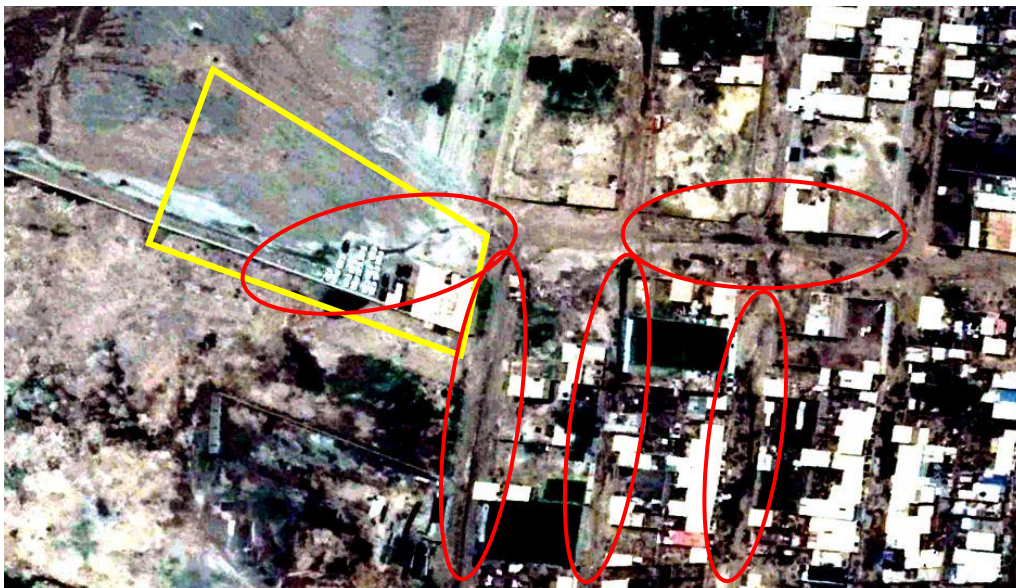
**Figura 22.** Imagen satelital del mes de marzo del 2017.

Mediante el análisis de imágenes satelitales se delimitaron las cuencas focalizadas o zonas de depresión en la superficie donde el agua se acumula y afecta a viviendas (figura 22, Anexo 01 figura 25).

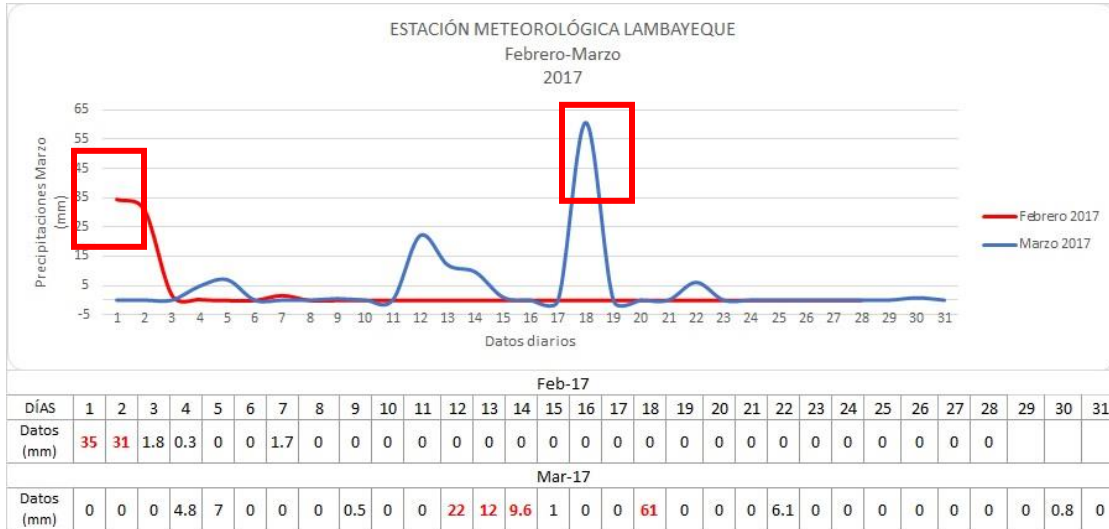
**Gráfico 01.** Parámetros de lluvias registrados en el mes de febrero del 2017.

Durante el mes de febrero del 2017, se registraron lluvias que alcanzaron hasta 35 mm diarios, notándose los dos primeros días del mes un acumulado de 66 mm en sólo 8 horas ininterrumpidas.

Para el mes de marzo, el acumulado mensual llegó a 124 mm con picos máximos de lluvia los días 12, 13 y 18 del mes, llegando a 60 mm el día sábado 18 de marzo (figura 23, cuadro 03 y gráfico 01).

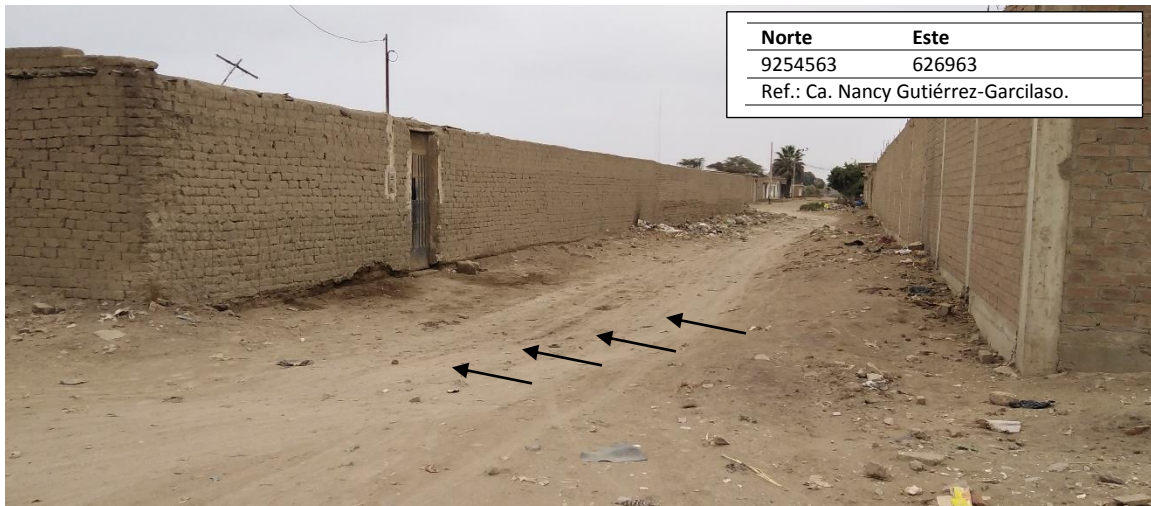
**Figura 24.** Vivienda afectadas por la escorrentía.

Según datos de INDECI, en el distrito de Leonardo Ortiz colapsaron 32 viviendas, la mayoría de ellas de adobe y quincha. Se presentaron precipitaciones y acumulación de agua con tirantes de hasta 30 cm, que afectaron las bases y paredes de las viviendas (figura 24).

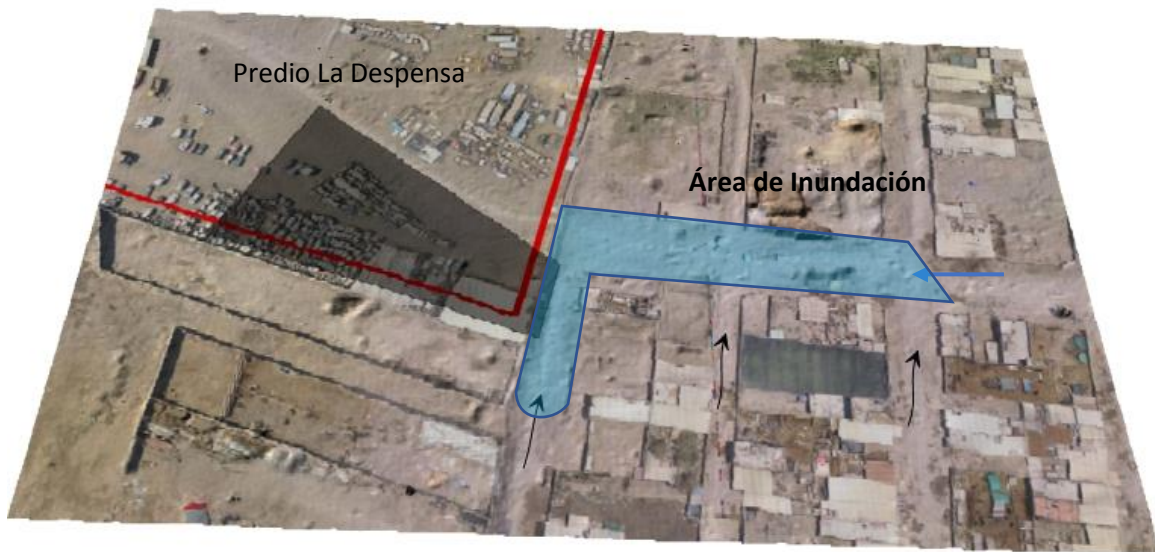
**Figura 25.** Mapa de inundación pluvial y depresiones topográficas identificadas en el área de estudio.

Las flechas indican la dirección del flujo que se activa por la escorrentía debido a las lluvias, este flujo ocasiona la inundación que lleva el agua hacia el perímetro la despensa y anegando la calle Garcilaso de La Vega.

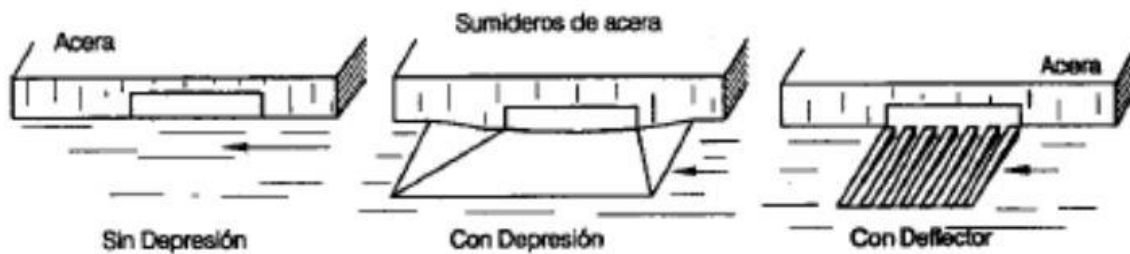
Figura 26. Sumideros y bocas de tormenta. Fuente: Norma O.S. 060 (2006).

Tienen la función de recolectar las aguas superficiales, entre ellos tenemos: los sumideros, bocas de tormenta, alcantarillas, etc. (figura 26).
