INFORME DE ESTIMACIÓN DE RIESGO
N° 001-2012-GR.CAJ/ODN-JEGG/07.03.01
REALIZADO EN EL CASERÍO EL POTRERO, DISTRITO
SAUCEPAMPA, PROVINCIA SANTA CRUZ, REGIÓN DE
CAJAMARCA.

PELIGRO: DESLIZAMIENTO

PLATAFORMA REGIONAL DE DEFENSA CIVIL
CAJAMARCA

Marzo, 2012

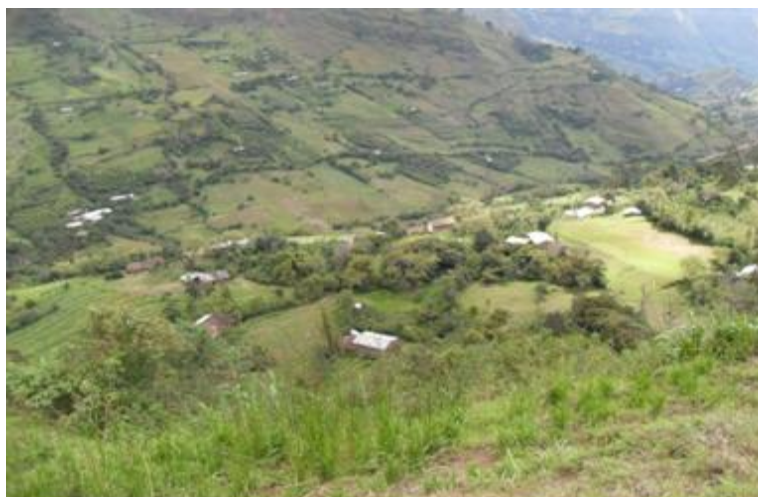
Figura 01. Relieve con pendiente abrupta y ondulaciones

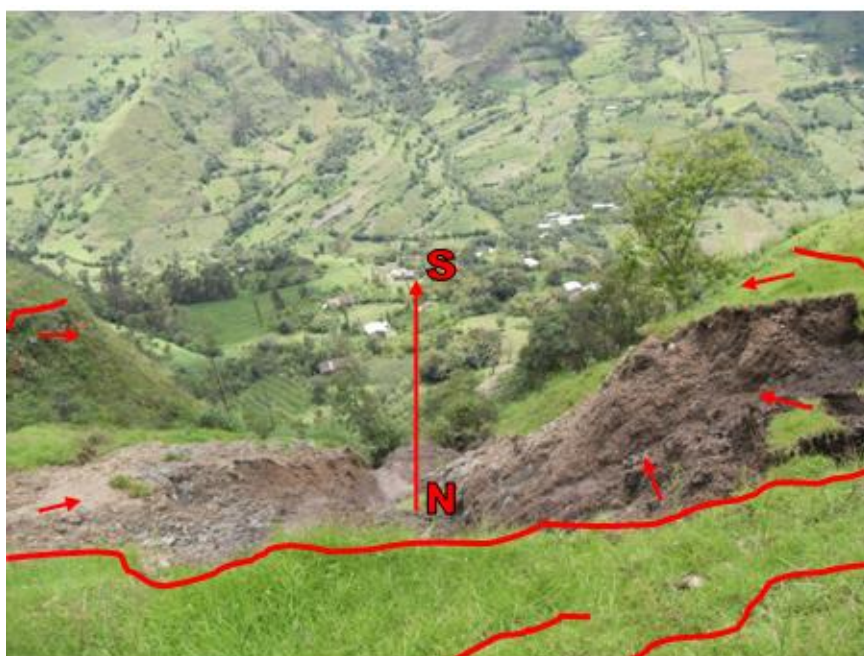
Figura 02. Población del Caserío El Potrero que se encuentra en el pie del deslizamiento el cual tiene una dirección de N-S y en sentido de la pendiente.

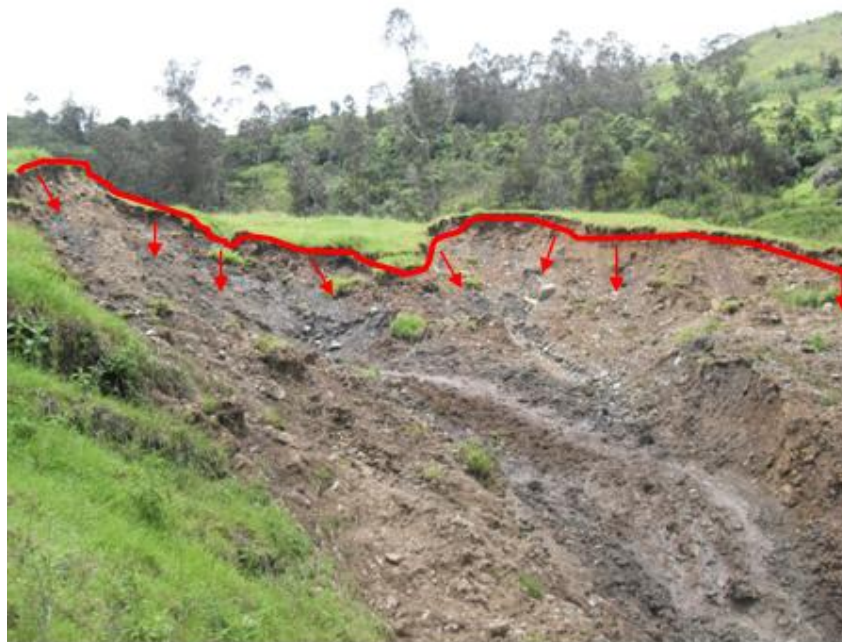
Figura 03. Escarpe de deslizamiento activo, en material arenolimoso.

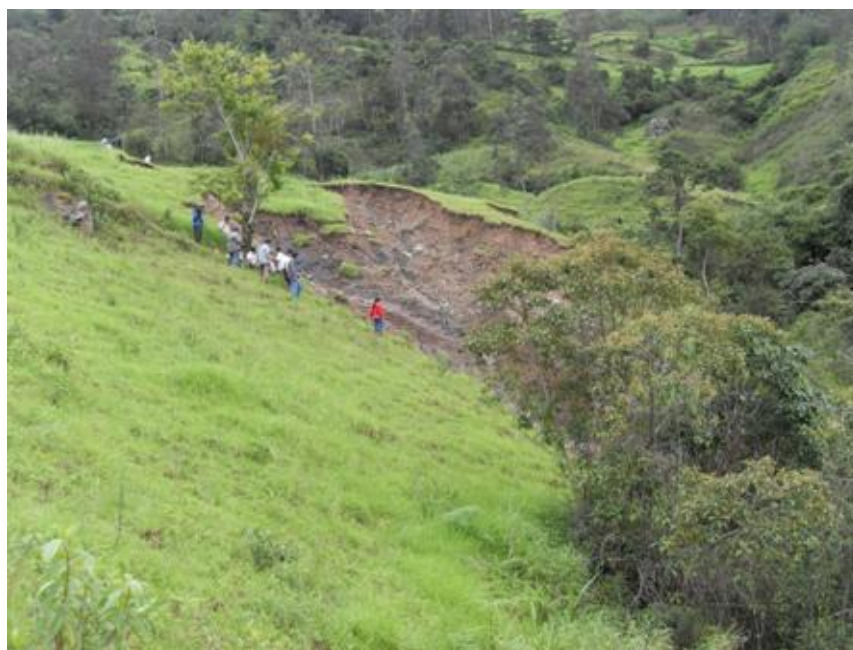
Figura 04. Parte superior material que se mueve a lo largo del contacto entre el Material perturbado y el escarpe principal.

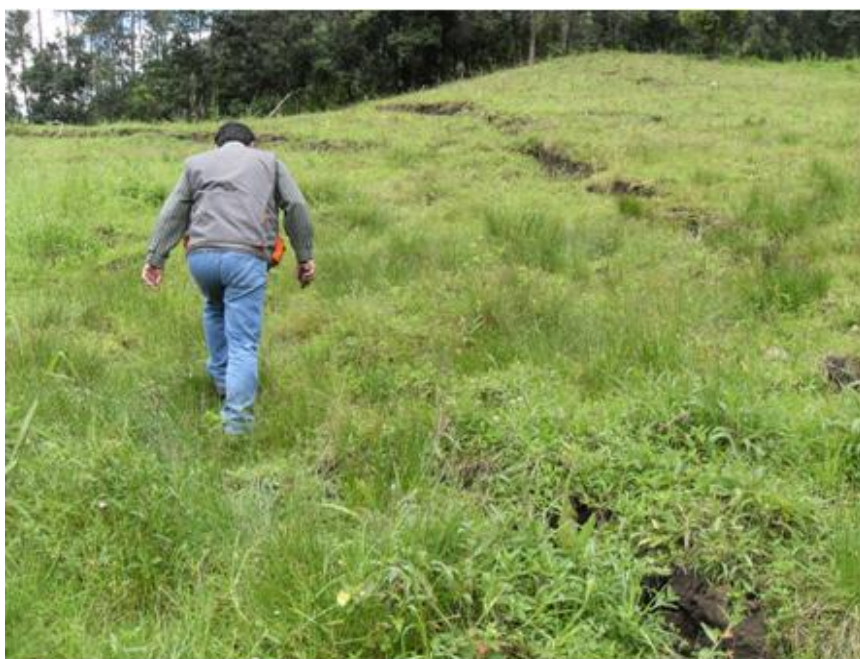
Figura 06. Agrietamientos y saltos del deslizamiento en el Caserío El Potrero

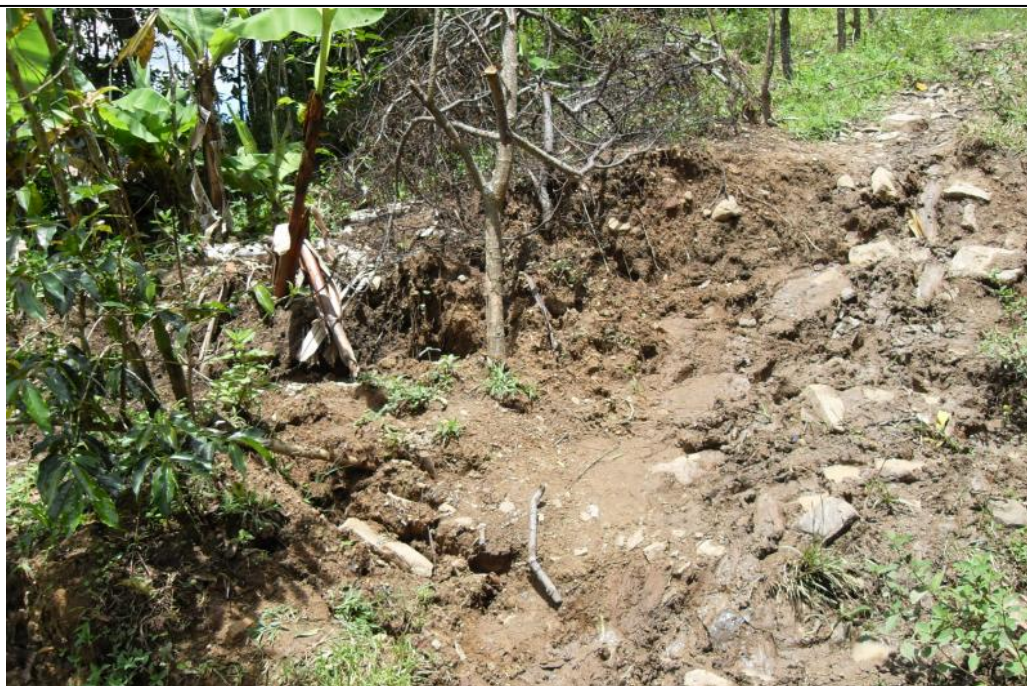
FOTO N° 01 : Vista de los asentamientos que se presentan en la parte baja del caserío El Potrero, apreciándose la heterogeneidad del conglomerado.

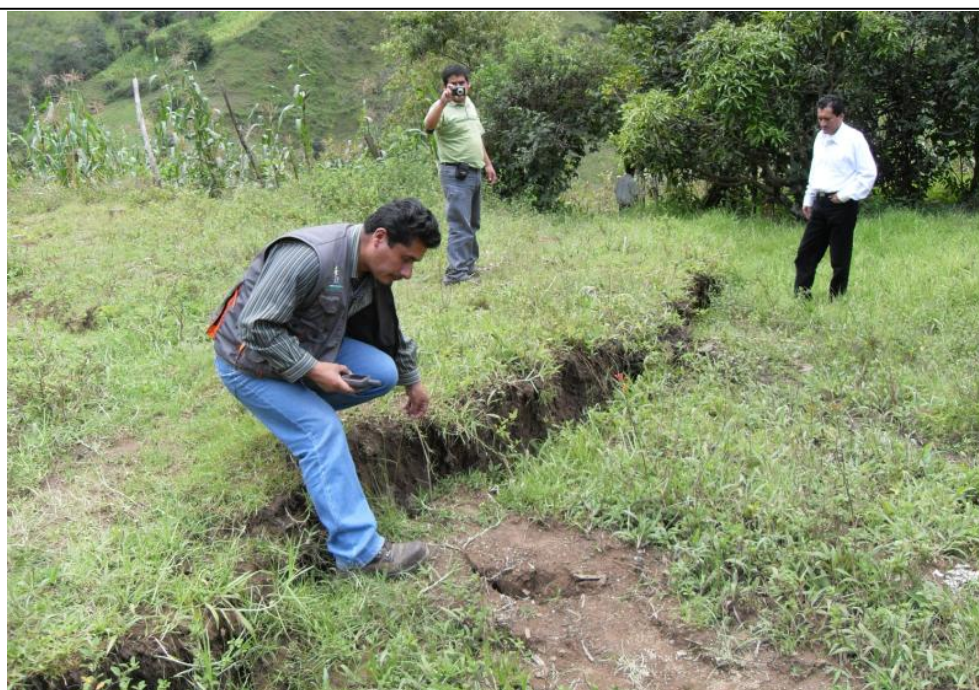
FOTO N° 02 : Otra vista de la parte baja, donde se aprecia diferenciadamente los agrietamientos y seccionamiento del terreno.

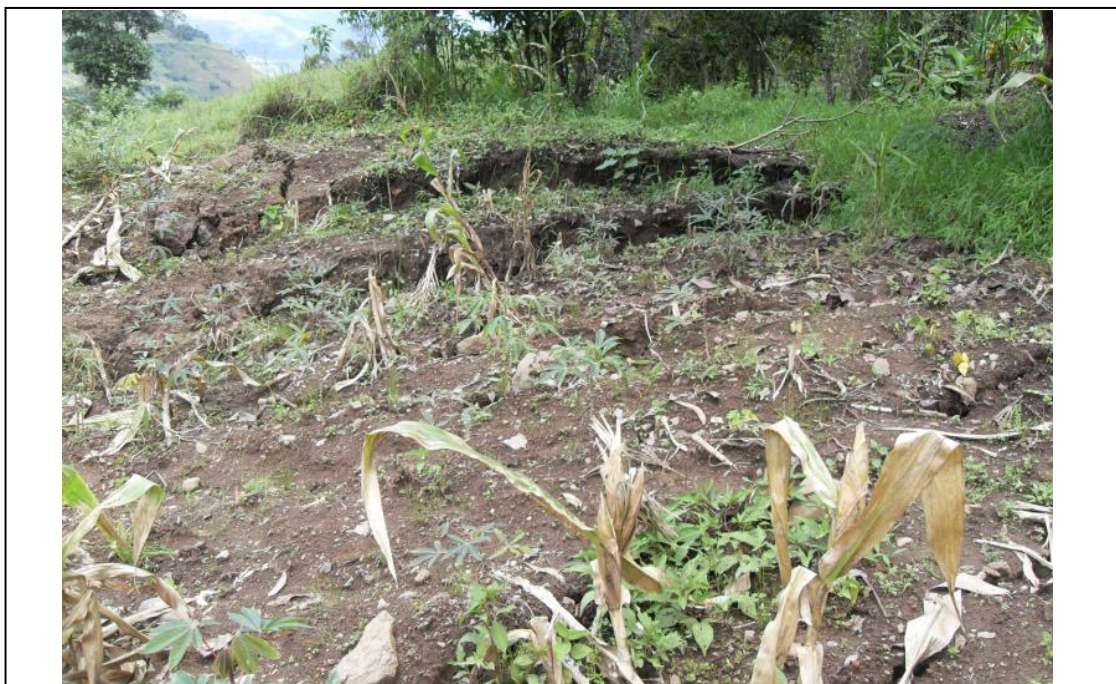
FOTO N° 03 : Vista de la zona media, donde se aprecia también el avance del deslizamiento con la consecución de los asentamientos diferenciales respectivos.

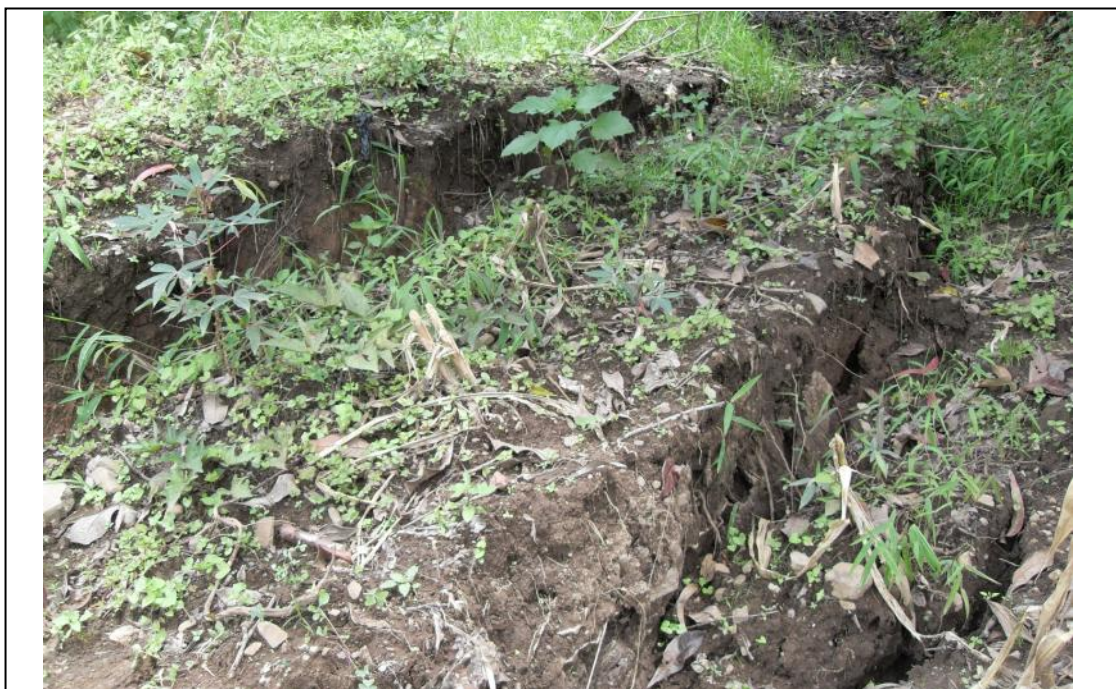
FOTO N° 04 : Vista más cerca del fracturamiento del suelo, debido al avance progresivo del deslizamiento y por ende la generación de los agrietamientos y asentamientos.

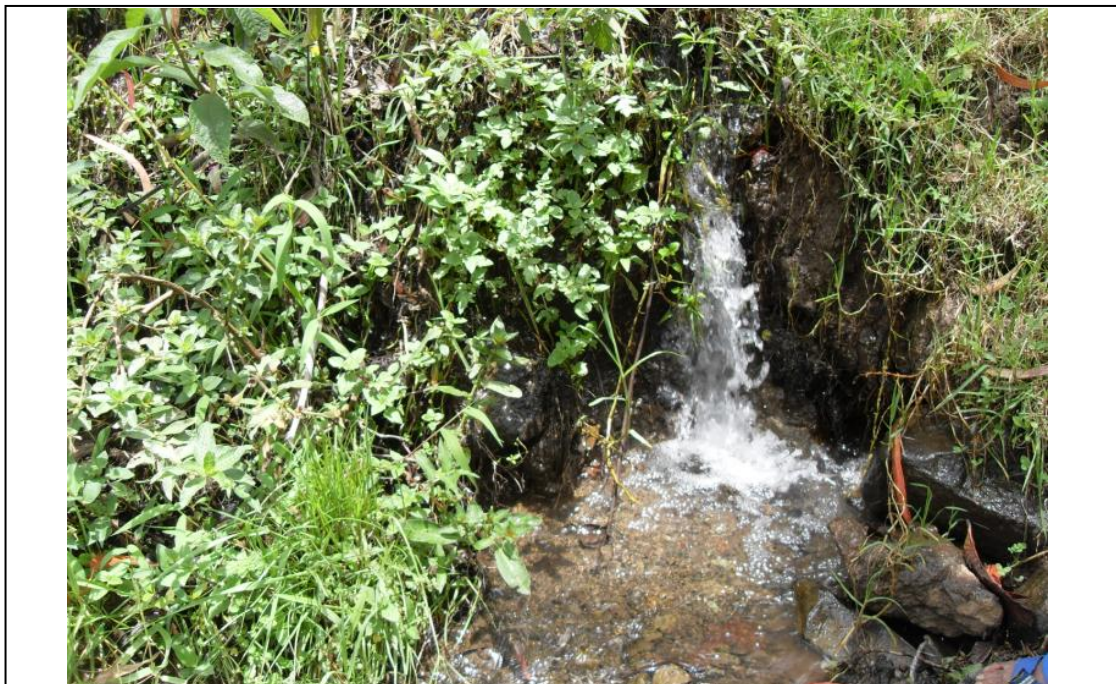
FOTO N° 05 : Presencia de cursos de agua en toda la zona afectada, los cuales incrementan considerablemente la saturación del suelo, que genera una sobre carga y con la presencia de la pendiente, aporta a la generación del deslizamiento.

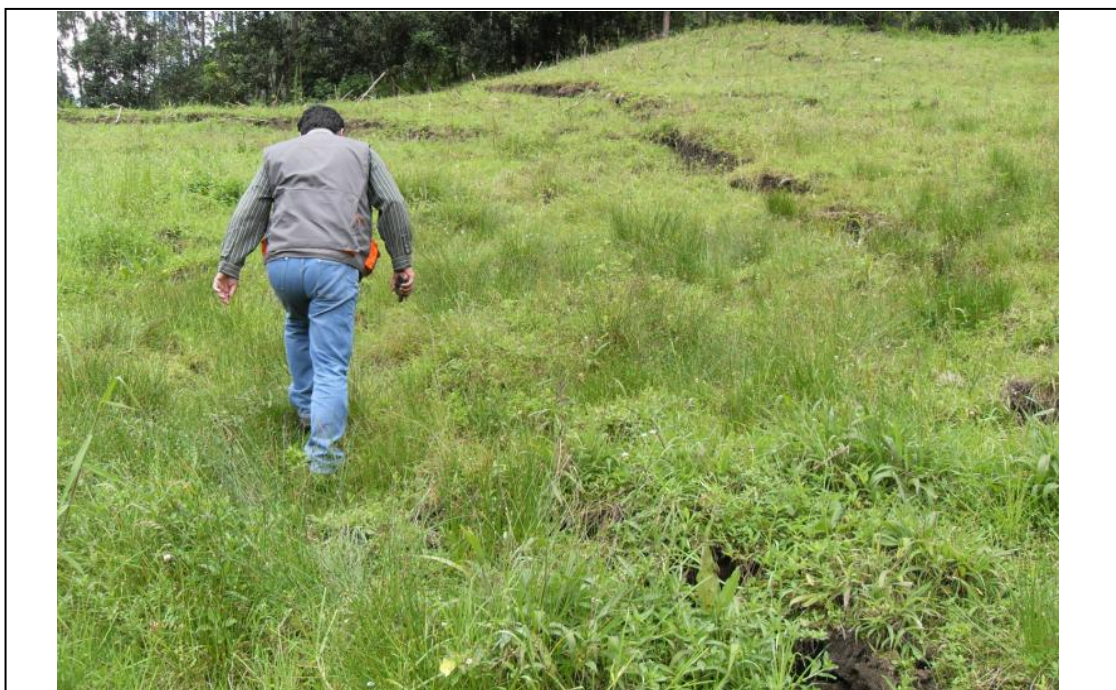
FOTO N° 06 : Vistas del ascenso al escarpe principal, donde se aprecia en todo el terreno, agrietamientos continuos.

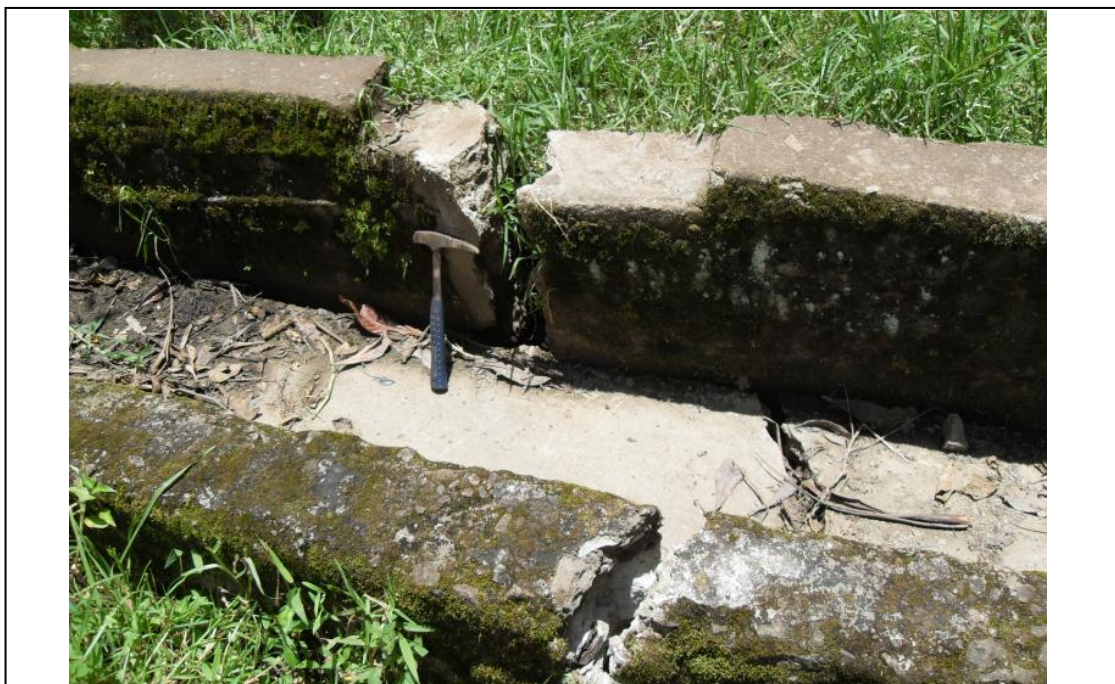
FOTO Nº 08 : Vista de la afectación al canal de regadío local, que por los asentamientos diferenciales pronunciados y el tiempo de vida útil de dicho canal, este ha colapsado, fracturándose y provocando la saturación del suelo de fundición.

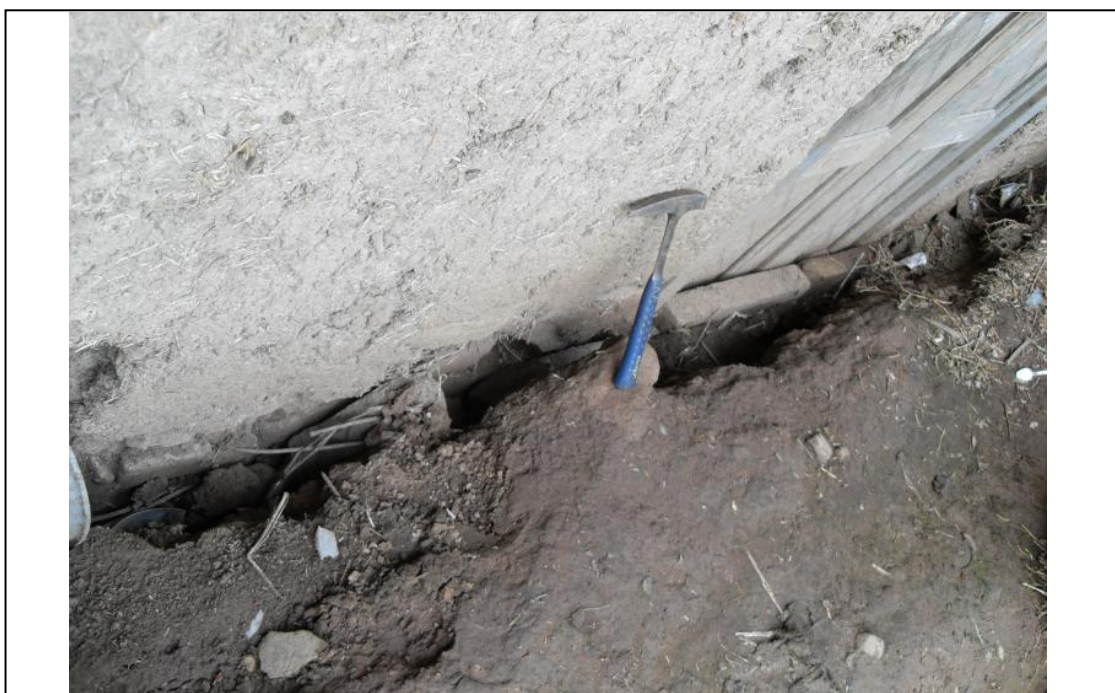
FOTO Nº 09 : Vista del frontis de una de las viviendas afectadas, donde se aprecia que estas se están asentando, generando inestabilidad en la cimentación y homogeneidad de las mismas.

3. A la Municipalidad Distrital de Saucepampa, declarar la **INHABITABILIDAD** de las viviendas que han sido afectadas por el deslizamiento del cerro El Potrero y que presentan fallas estructurales así como agrietamientos, fisuras y hundimientos; de igual manera para las viviendas ubicadas dentro del plano de falla del deslizamiento de dicho cerro, tomando en cuenta las consideraciones administrativas, técnicas y legales para cumplir con tal fin.

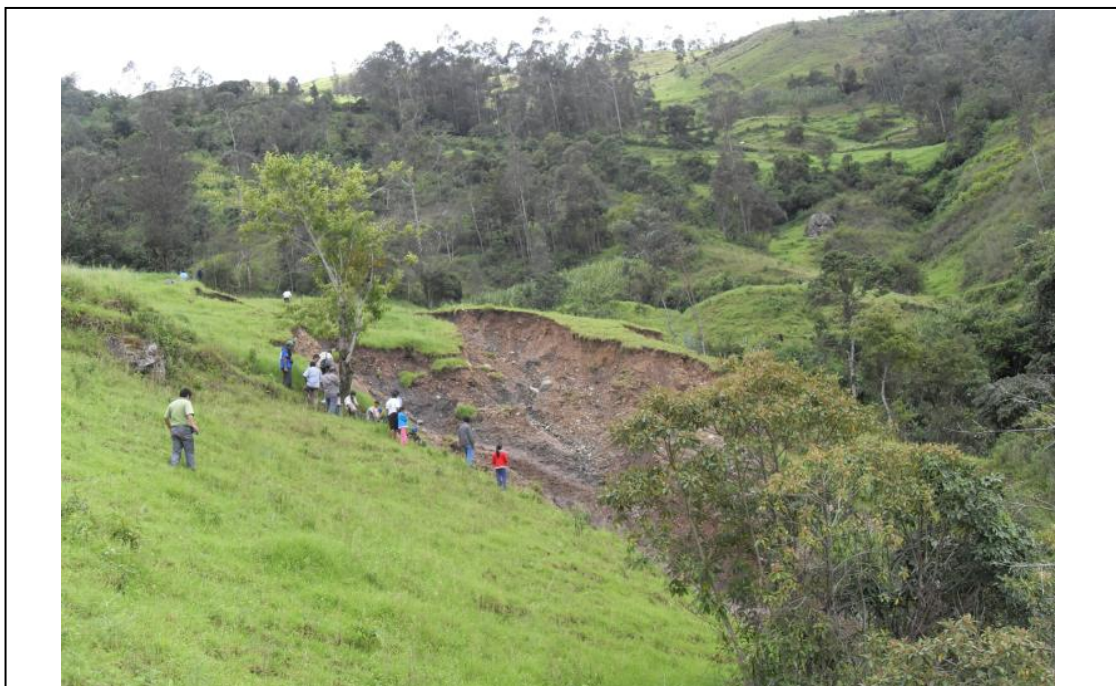
FOTO N° 10 : Vistas del escarpe principal, el cual ha cedido parcialmente debido al incremento de las lluvias de la temporada.

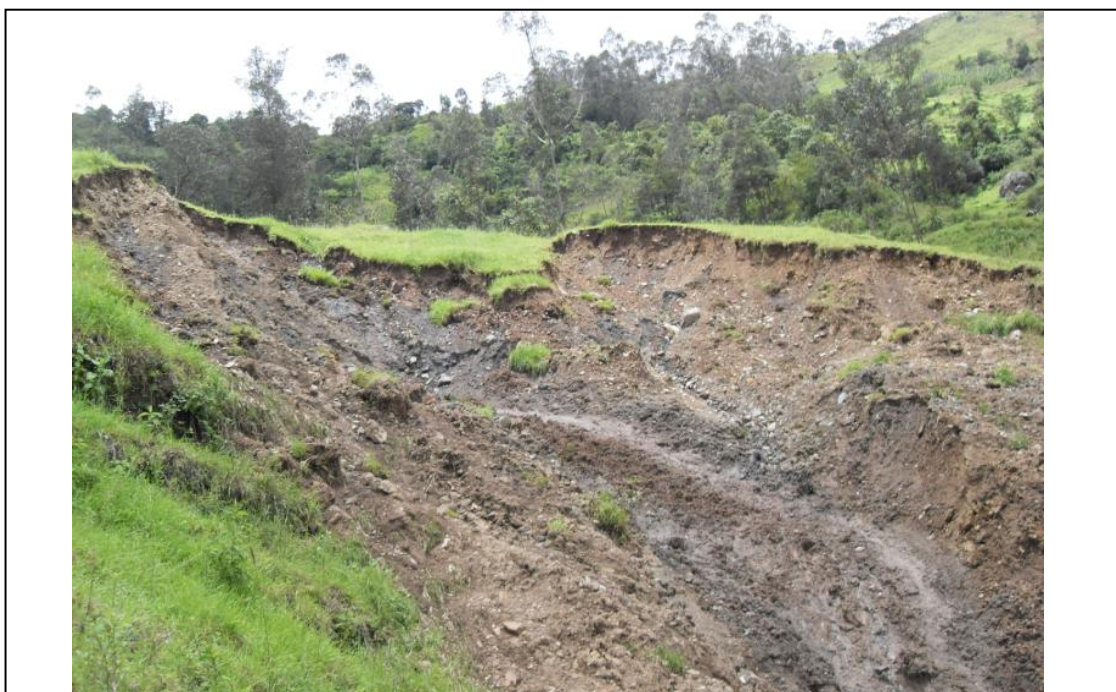
FOTO N° 11 : Vista del acercamiento del escarpe principal, donde se aprecia la definición de la cuña del macizo que ha cedido, generándose también flujos menores de lodo.

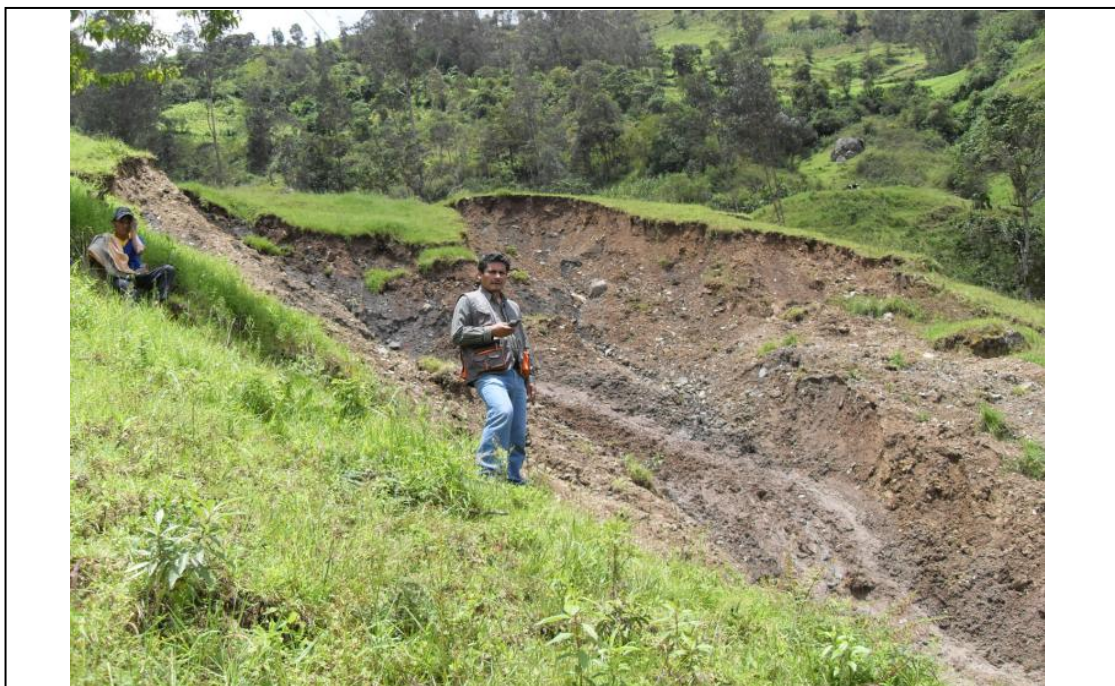
FOTO N° 12 : Vista del escarpe principal del deslizamiento, donde se aprecia al estimador de riesgo, realizando la evaluación in situ del peligro natural, así como la toma de datos respectiva.

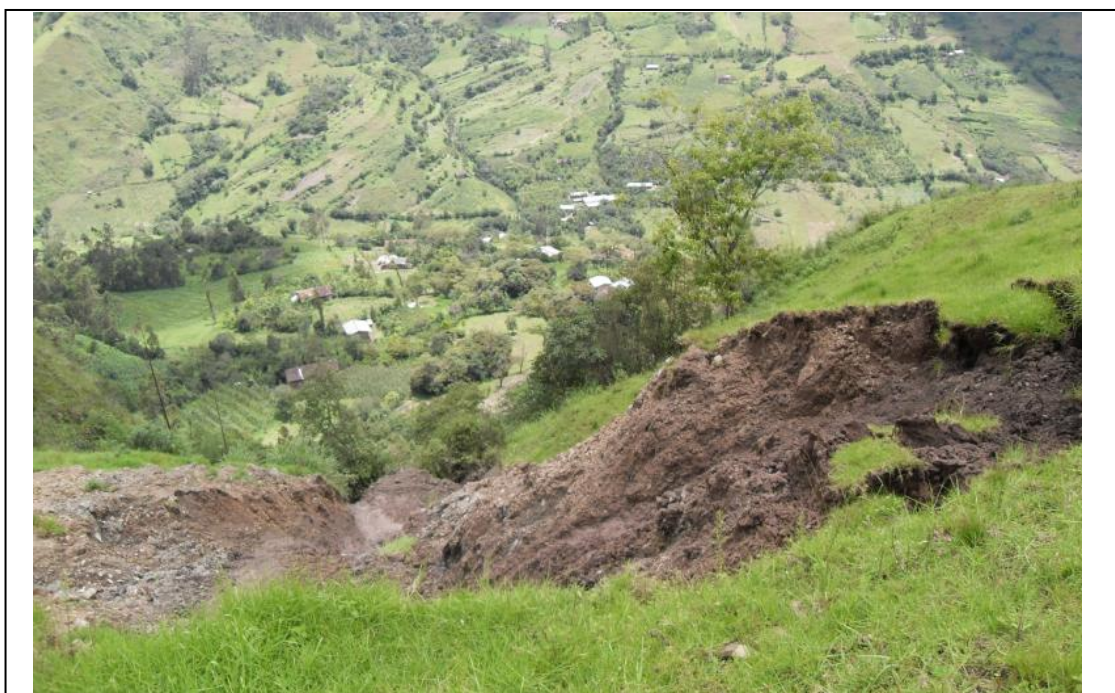
FOTO N° 13 : Vista orientada del escarpe principal hacia la parte baja donde se encuentra el asentamiento poblacional, notándose la considerable pendiente de dicho escarpe.

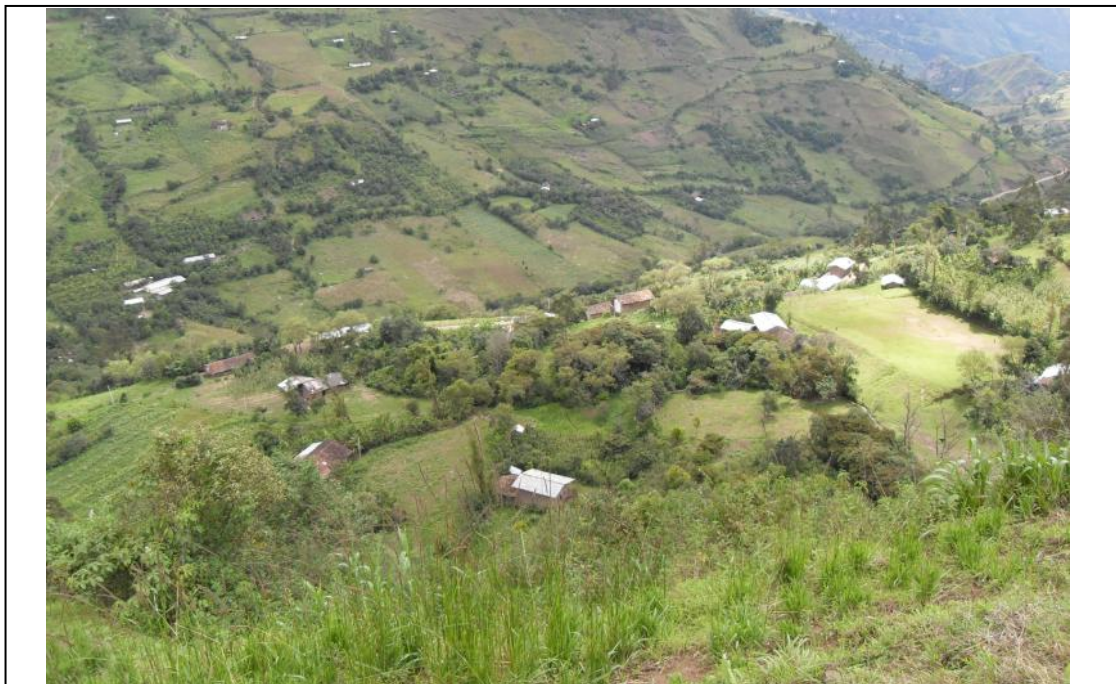
FOTO N° 14 : Vistas de la zona vulnerable en la parte media baja del caserío El Potrero, donde se aprecia el asentamiento urbano que podría ser afectado con el posible deslizamiento total del cerro El Potrero.

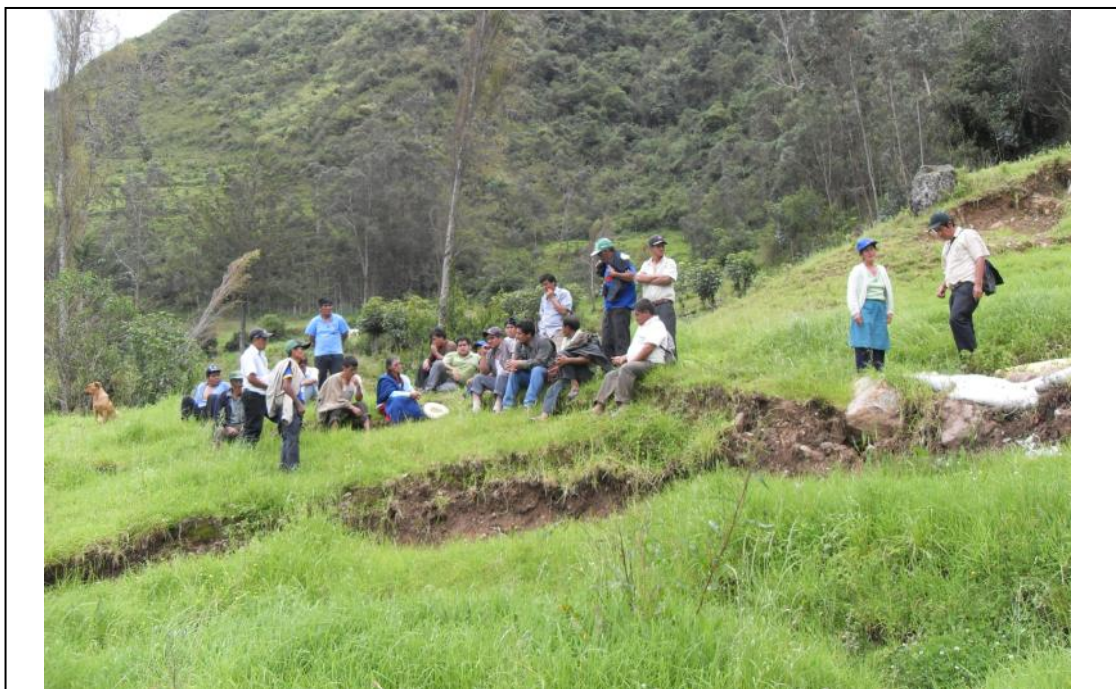
FOTO N° 15 : Vista en la parte alta de la localidad afectada, donde se aprecia que continúan los agrietamientos y asentamientos, donde la población reunida con sus autoridades realizamos una explicación de las acciones a realizar.
