GLACIARES EN EXTINCIÓN DIAGNÓSTICO DE LA SITUACIÓN ACTUAL DEL NEVADO AMPAY – CORDILLERA VILCABAMBA DEPARTAMENTO DE APURÍMAC

INFORME TECNICO N° 20

DIAGNOSTICO PRELIMINAR DE LA SITUACIÓN ACTUAL DEL NEVADO AMPAY

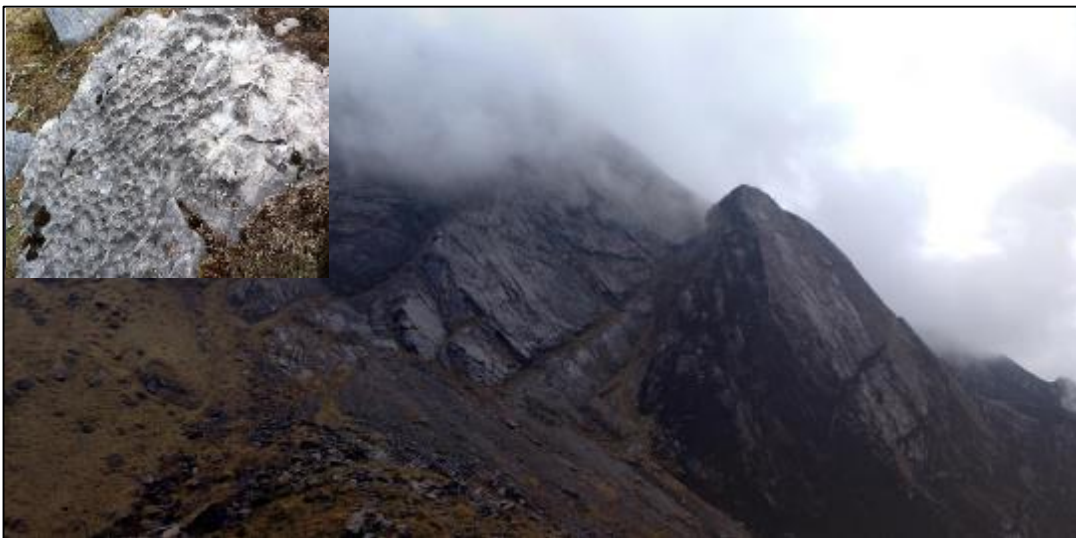
Estructuralmente, la zona tiene fuerte actividad tectónica, como se observan en las capas de calizas fuertemente plegadas y falladas. Las fallas presentan direcciones N-S y NE-SO; los plegamientos formados en el nevado Ampay, pueden interpretarse como pliegues de arrastre, asociados a fallas verticales (Marocco, 1975).

Fotografía N° 1: Basamento del nevado Ampay, constituida por lutitas calcáreas. En la foto se observan los estratos inclinados y fallados de dichos afloramientos. Dichos materiales presentan karstificación primaria (foto superior izquierda)

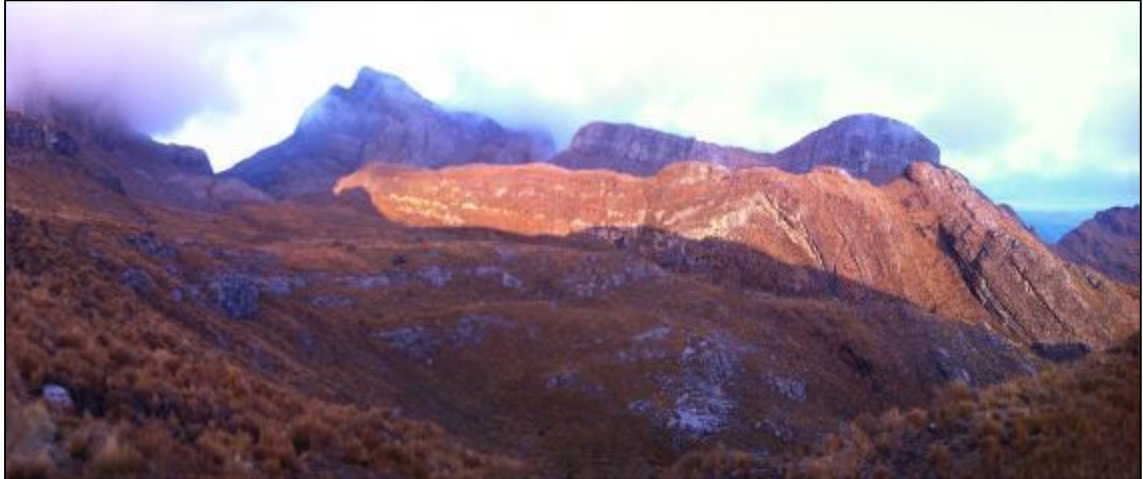
Además, se observan depósitos aluviales y coluviales, donde se aprecia una sucesión de huaycos y flujos de barro, constituido principalmente por cantos heterométricos de matriz areno-arcillosa (Ver fotografía N°2).

Fotografía N° 2: Vista panorámica en la base del nevado Ampay, donde se observa la geomorfología agreste.

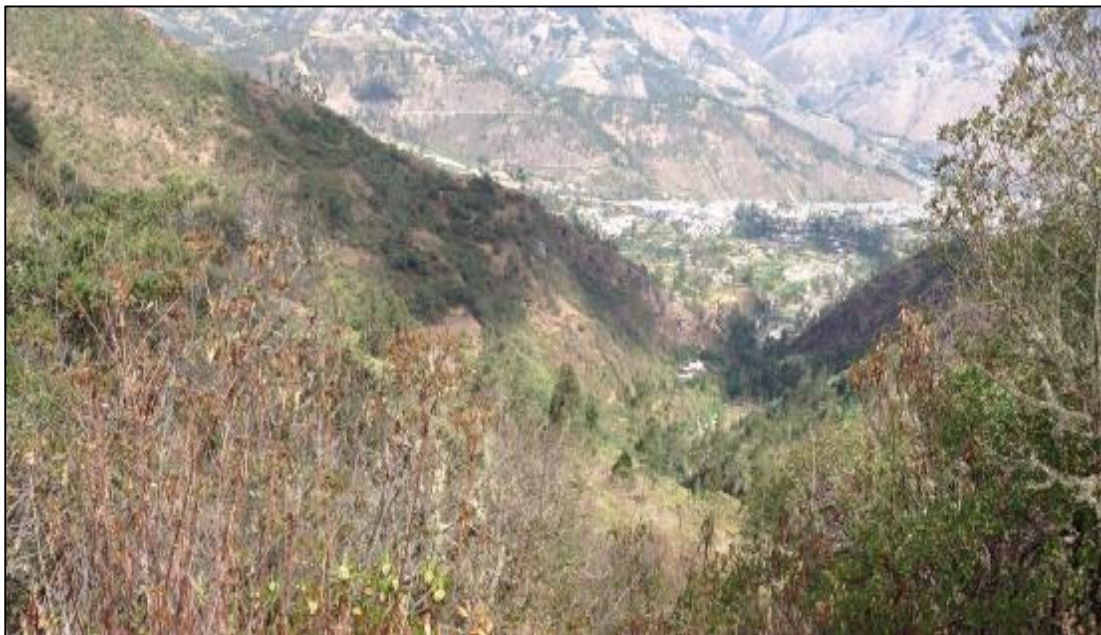
Estos materiales pueden alcanzar espesores de más de 100 m como se observa en los alrededores de la ciudad de Abancay y se ubican en la parte inferior de los valles encañonados (Ver fotografía N°3).

Fotografía N° 3: Vista panorámica desde el Santuario de Ampay hacia la Ciudad de Abancay. Obsérvese los valles encañonados de alto ángulo y en la base abanicos aluviales de corta extensión.

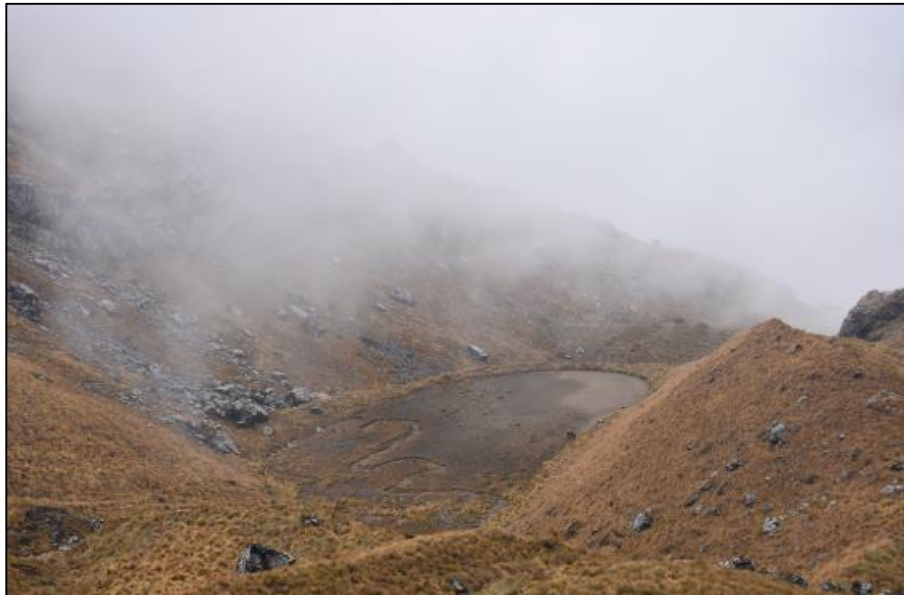
Sin embargo, es preciso mencionar que al momento de la inspección en la zona de estudio no se observó escorrentía superficial desde el glaciar a las lagunas y bofedales dentro del santuario. Al conversar con pobladores y campesinos de la zona como el Sr. Jorge Gonzales, comentaron que antes era posible visualizar abundante escorrentía del aporte glaciar hacia el santuario; también podemos observar a la “laguna Tornoqocha” aguas arriba de la laguna Uspaqocha, literalmente sin agua y otras lagunas con muy poca agua (Ver fotografías N°4, 5 y 6).

Fotografía N° 4: Situación de la laguna Tornoqocha (dentro del Santuario Nacional Ampay)

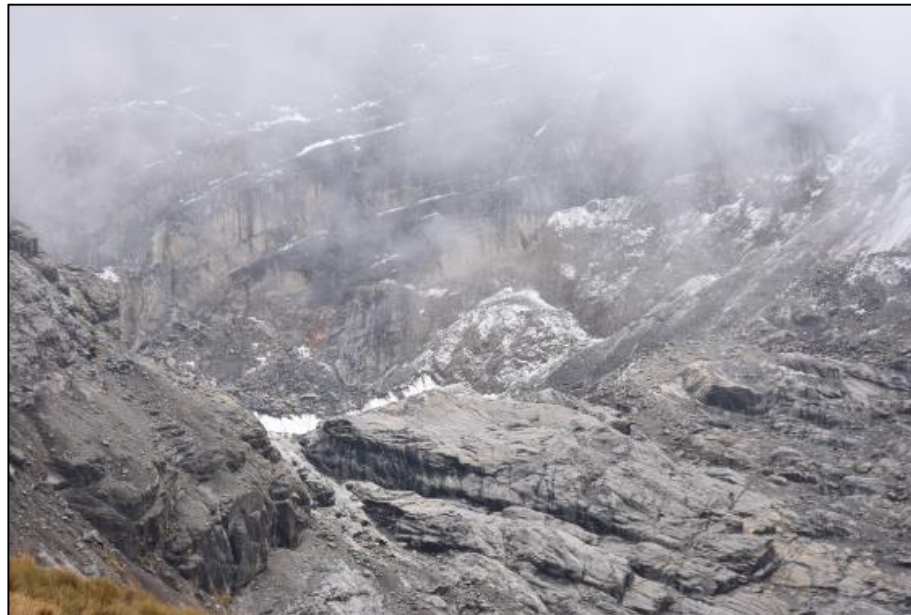
Fotografía N° 5: No se observa escorrentía del aporte de la deglaciación.

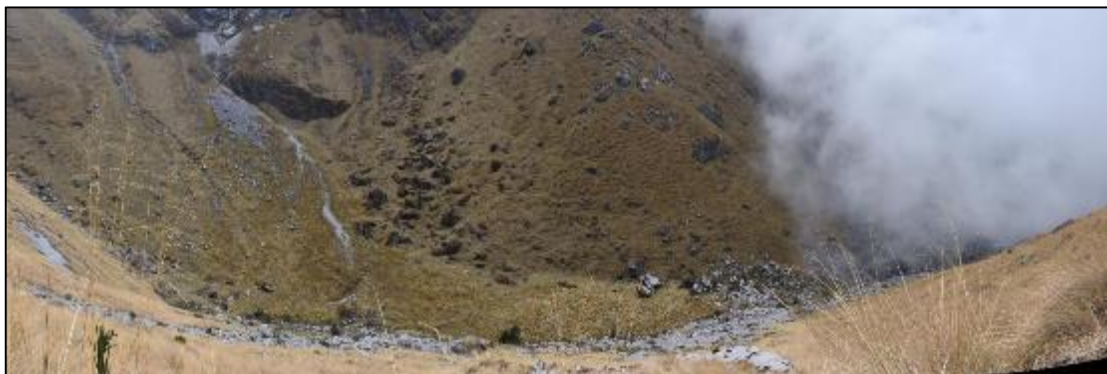
Fotografía N° 6: No se observa escorrentía superficial de aporte glaciar (Deshielo) hacia el Santuario.

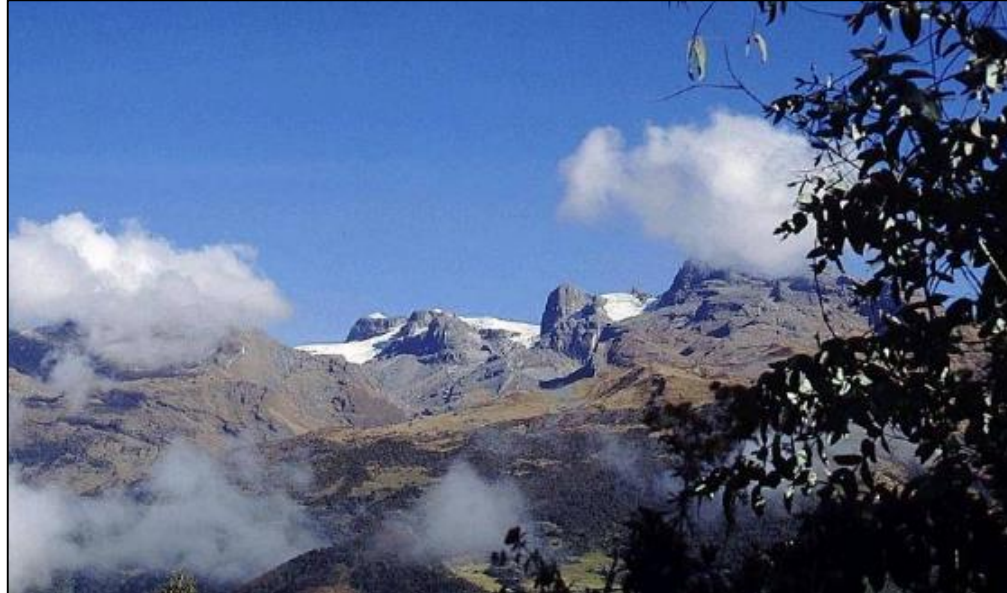
En el Santuario Nacional Ampay, que tan sólo cuenta con una superficie glaciar de 0,47 km², y que ha perdido más de la mitad de su cobertura de masa glaciar y por su condición de glaciar temperado está considerado como un sistema dependiente del clima y de eventos extremos, por lo que están condenados a la extinción; la preocupación se debe orientar hacia la disponibilidad del recurso hídrico en el futuro cercano.

Fotografía N° 7: Se observa la poca cobertura glaciar el nevado Ampay.

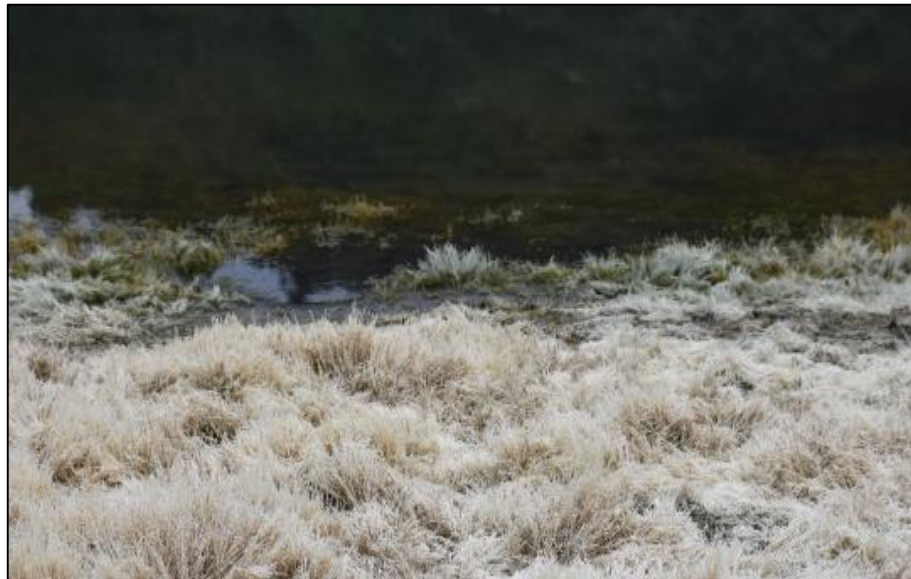
La laguna Uspaqocha, nombre proveniente quechua (Uspa=Ceniza y Q'ocha=Laguna), lo que se podría traducir a laguna de ceniza, y posiblemente al color de las algas que se tornan blancas en época de estiaje, y que al entrar en contacto con alguna fuerza aplastante (que triture dicha alga) se convierta en material particulado (Ver fotografía N°9 y 10); es posible observar en la laguna un tipo de alga que al exponerse al ambiente se torna de color blanco y al contar con poca agua se descompone generando un fétido olor.

Fotografía N°9: Algas secas en la laguna Uspaqocha.

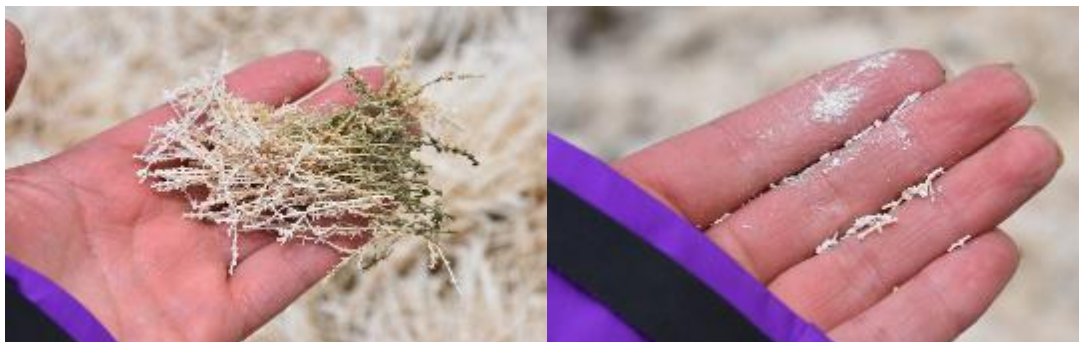
Fotografía N° 10: Algas secas en la laguna Uspaqocha.

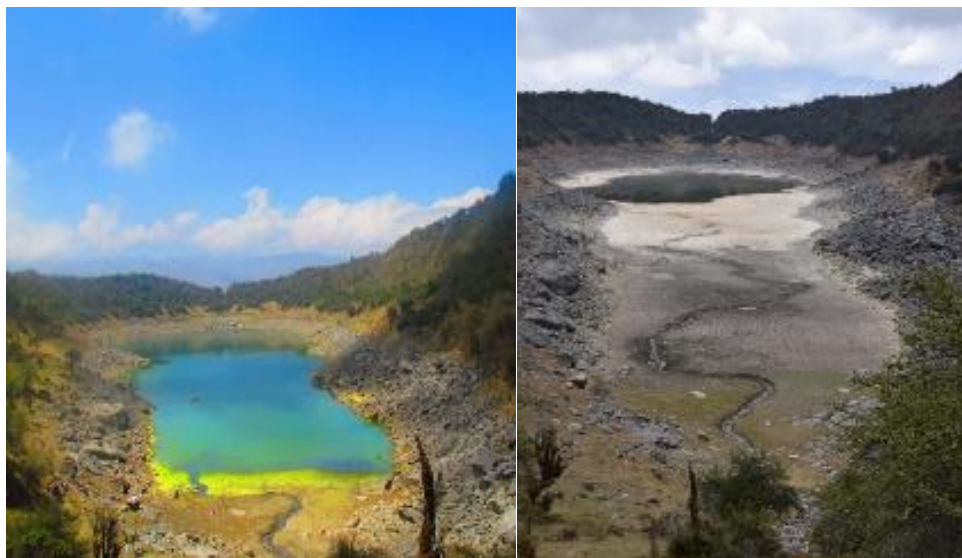
Esta laguna se encuentra a una altitud 3750 msnm, tiene una longitud de 450 m y un ancho de 150 m, además cuando se tiene un volumen máximo de 500 000 m³ tiene un área aproximada de 80 303 m² y se alimenta de la escorrentía producto de las precipitaciones, en temporada de estiaje se reduce el volumen considerablemente, al momento de la inspección el espejo de agua alcanzaba niveles históricos mínimos (Ver fotografía N°11).

Fotografía N° 11: Comparación visual, en el Santuario Nacional Ampay de la laguna Uspaqocha, del 2009 al 2016.

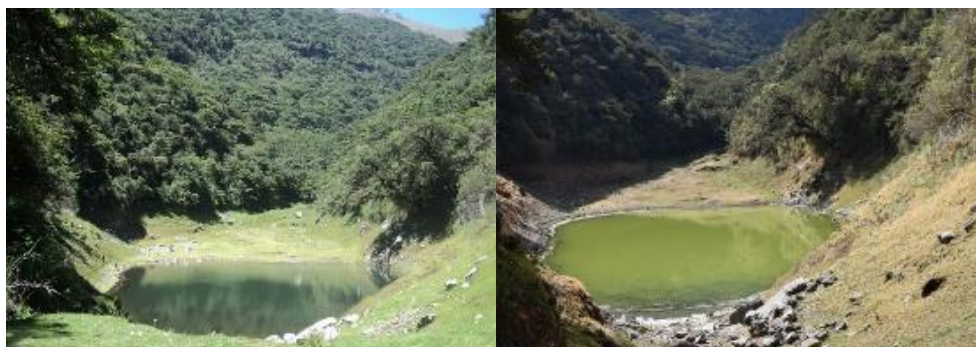
La laguna se encuentra en una depresión geológica rodeada por un bosque de Intimpas (*Podocarpus glomeratus* Don), su nombre es de procedencia quechua y significa “Laguna de los flancos”, se encuentra a una altitud 3250 msnm, cuenta con una longitud de 80 m y un ancho de 40 m, el volumen máximo es de 125 000 m³ y tiene un área de 10 998 m² (Ver fotografía N°12).

Fotografía N° 12: Comparación visual en el Santuario Nacional Ampay de la laguna Angasqocha del 2009 al 2016.

Sus niveles fluctúan considerablemente de acuerdo a la temporada de estiaje y de precipitación, en ocasiones las lluvias pueden llegar a desaguar por rebose; sin embargo, se estima que en el presente año esta laguna llegó a sus niveles más bajos históricos, afectando así a todo el conjunto de manantes ubicadas aguas abajo.

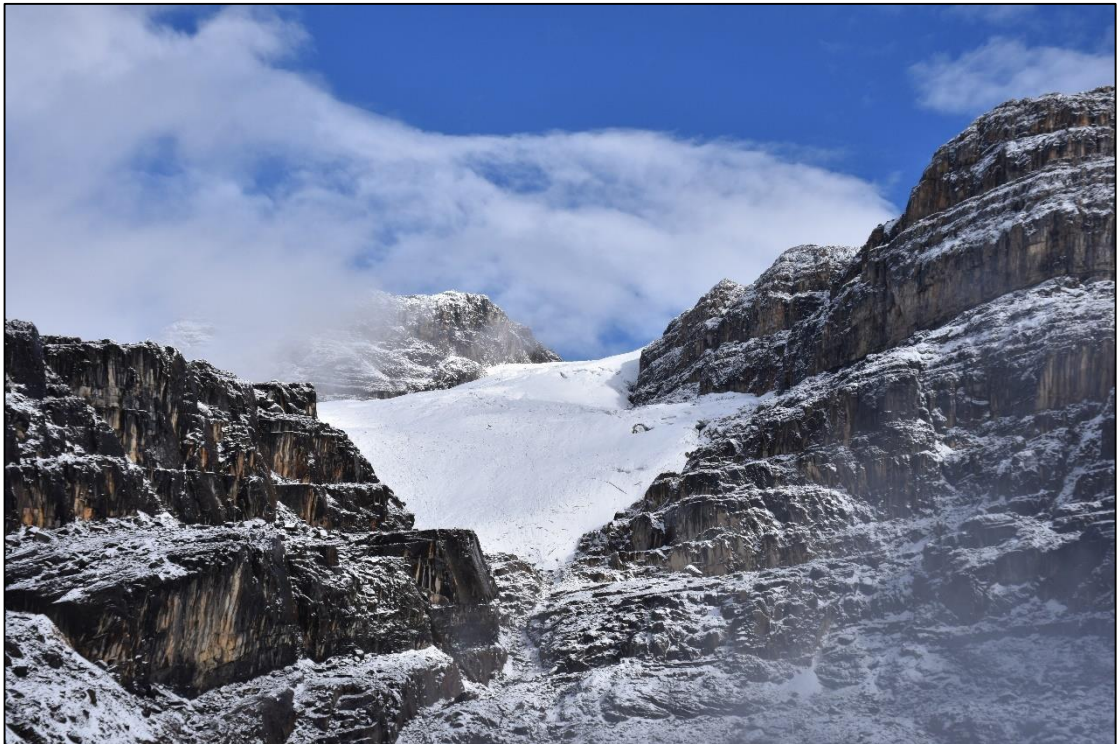
Los cuerpos de hielo aun presentes en el glaciar Ampay, no representan mayor amenaza; si lo hace el basamento rocoso, por su exposición y la caída de rocas erosionadas en zonas localizadas (Ver fotografía N°13).

Fotografía N° 13: Glaciar Ampay en proceso de retracción.

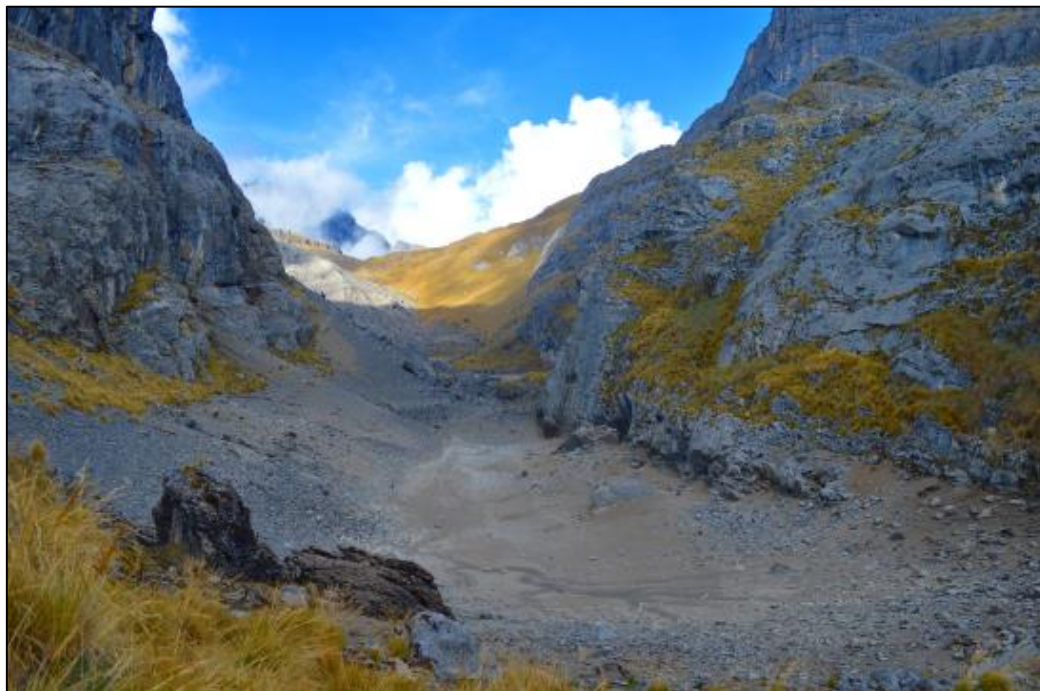
Existen evidencias de la escasez de agua en el ámbito del glaciar Ampay, es el caso de la laguna Willcaqocha y Tornoqocha, al momento de la visita se encontró sin volumen de agua, los moradores del lugar aseguran que nunca antes vieron esta laguna seca. Esto afecta directamente a la recarga de los sistemas de agua subterránea, algunos ojos de agua que afloraban en las zonas bajas también se secaron, Willcaqocha es una laguna que se abastece principalmente en la temporada de lluvias y el desagüe es por filtraciones a través del sistema de fallas en la roca, no se observó evidencia de rebose por lo que se presume que los sistemas de filtraciones son importantes, sumado a las altas tasas de evaporación que se presentaron este año a raíz de la sequía. Según la declaración de emergencia en marzo 2016 esto afectó de manera drástica al cuerpo de agua en mención. (Ver fotografía N°15).

Fotografía N° 15: Vaso de la laguna Willcaqocha, se ve completamente seco.

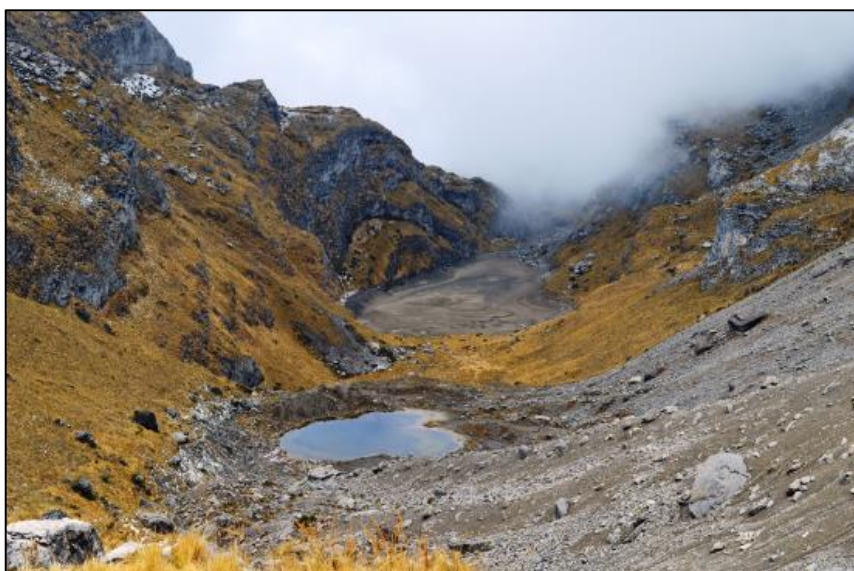
Los glaciares ubicados en la cabecera de esta laguna aportan cantidades mínimas de agua, la escorrentía superficial se pierde entre los escombros de las morrenas y en los sistemas de fallas de la roca basal, solo un pequeño cuerpo de agua situado aguas arriba de Willcaqocha se mantiene gracias al aporte de la fusión glaciar (Ver fotografía N°16).

Fotografía N° 16: Laguna Willcaqocha y un pequeño cuerpo de agua que recibe las cantidades mínimas del glaciar.

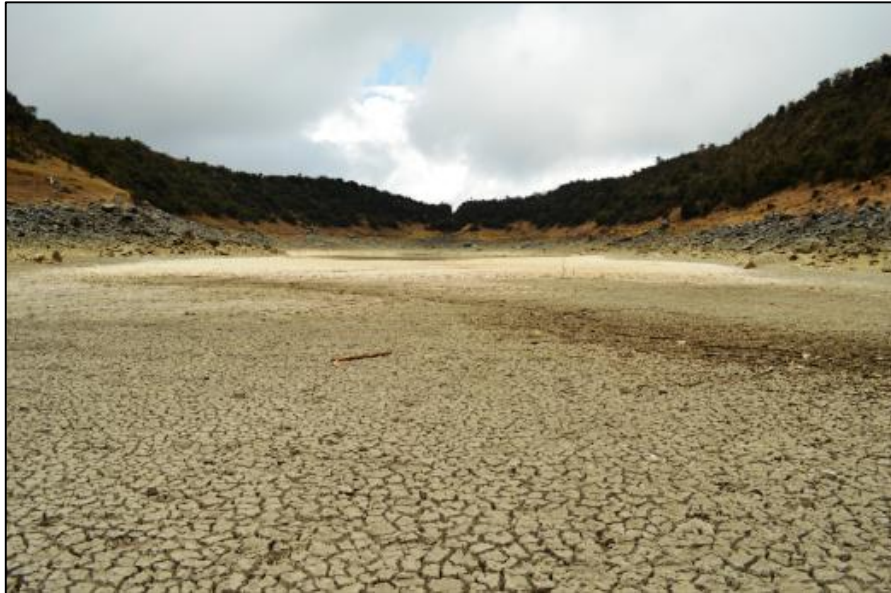
Otro caso crítico es la laguna Uspaqocha, con sus niveles históricos más bajos, fue posible caminar sobre el lecho de la laguna, apreciando la descomposición de la flora acuática que habitó en ella. Un caso de desertificación que debe ser investigado, dado

Fotografía N° 17: Laguna Uspaqocha en sus niveles históricos más bajos.

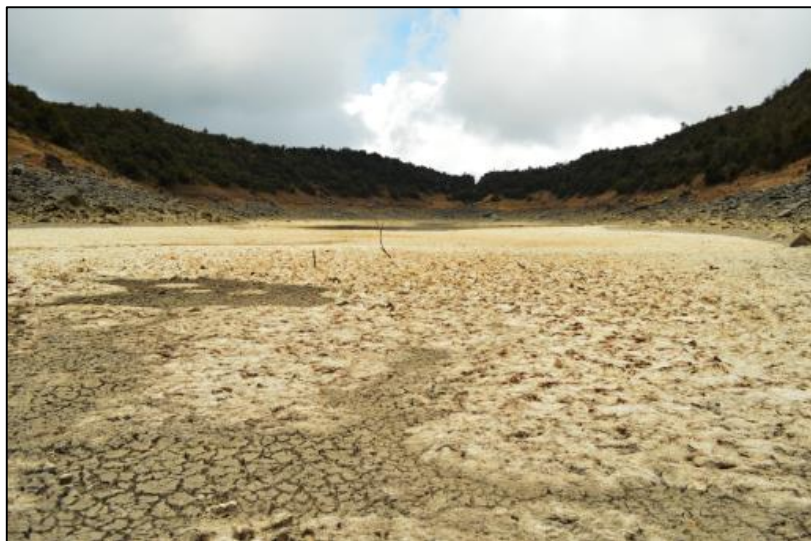
Fotografía N° 18: Laguna Uspaqocha, restos de flora en proceso de descomposición.

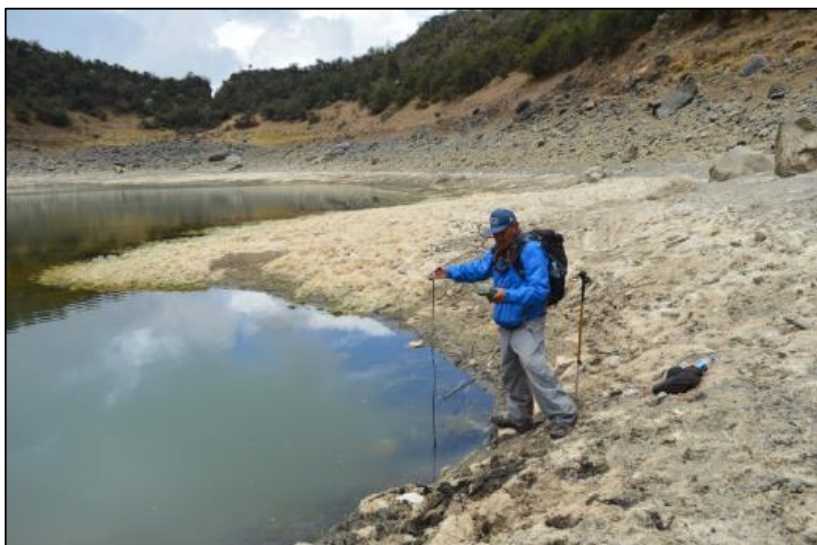
**Fotografía N° 19: Muestreo de calidad de agua en la laguna Uspaqocha.**

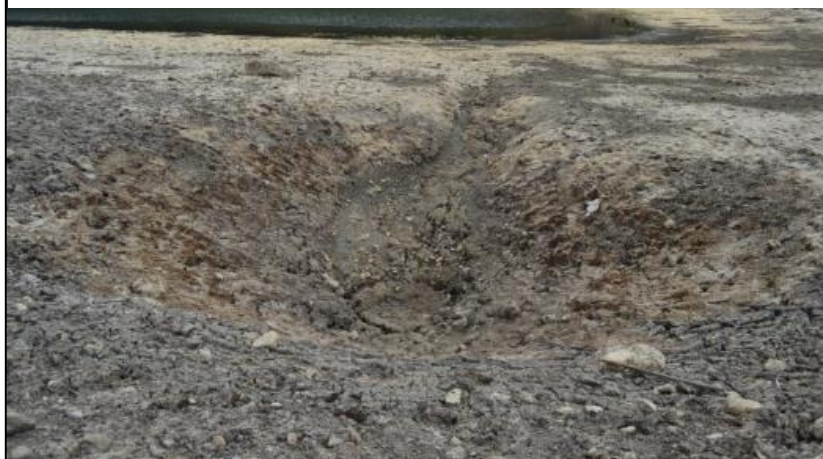
**Fotografía N° 20: Uspaqocha desagua por filtraciones que están ubicadas en la zona frontal y lateral derecha del lecho lagunar, se evidencia las zonas de depresión por donde el agua se infiltra.**
