ANÁLISIS Y EVALUACIÓN DE ESCENARIOS CRÍTICOS POR DESCENSO DE LAHARES EN VOLCANES PERUANOS

Informe Técnico N°003-2021/IGP CIENCIAS DE LA TIERRA SÓLIDA

Lima – Perú
Febrero, 2021

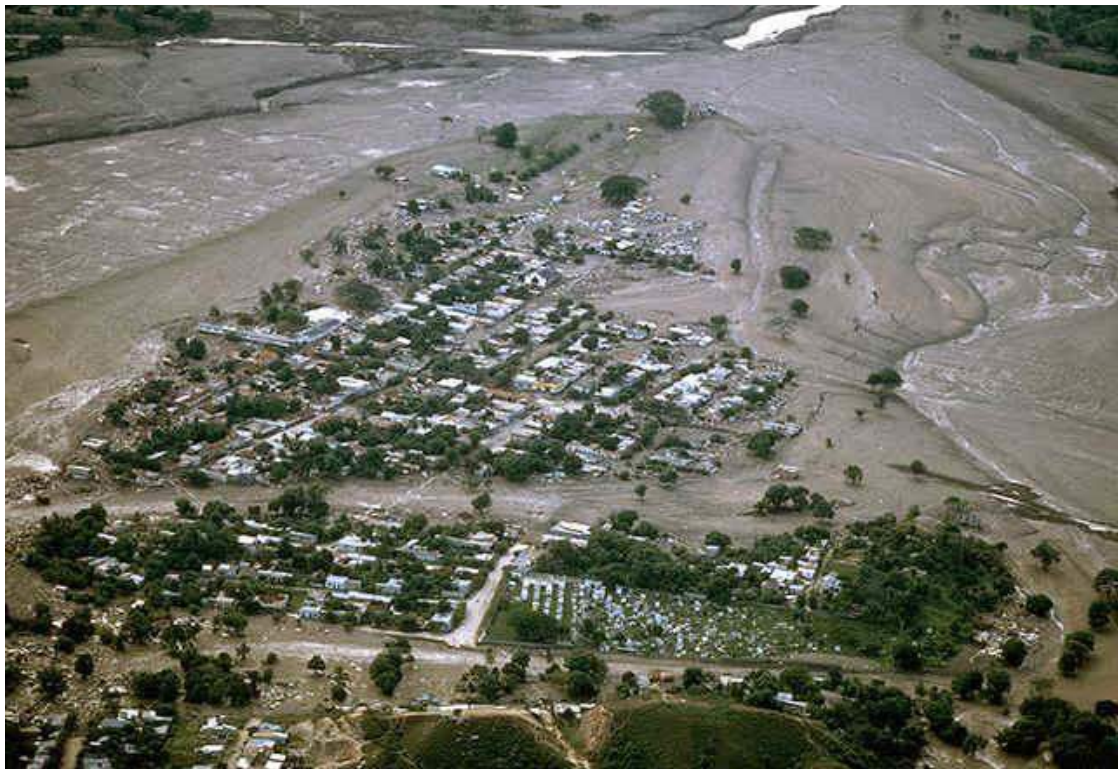
Figura 2.- Lahar del Nevado del Ruiz que sepultó la ciudad de Armero, Colombia, en noviembre de 1985 (Foto de R. Janda y N. Banks).

Según la información histórica, los lahares ocurridos en todo el mundo entre los años 1720 y 2001, han ocasionado la muerte de aproximadamente 37,000 personas (Kelvin, 2000). El mayor desastre ocasionado por un lahar ocurrió el 13 de noviembre de 1985 en Armero (Colombia). En aquel entonces, luego de producirse una erupción explosiva moderada del volcán Nevado del Ruiz (Figura 2), se generó un flujo piroclástico que produjo un lahar que sepultó a la ciudad de Armero, causando la muerte de más de 23 mil personas (Naranjo et al., 1986; Thouret, 1990).

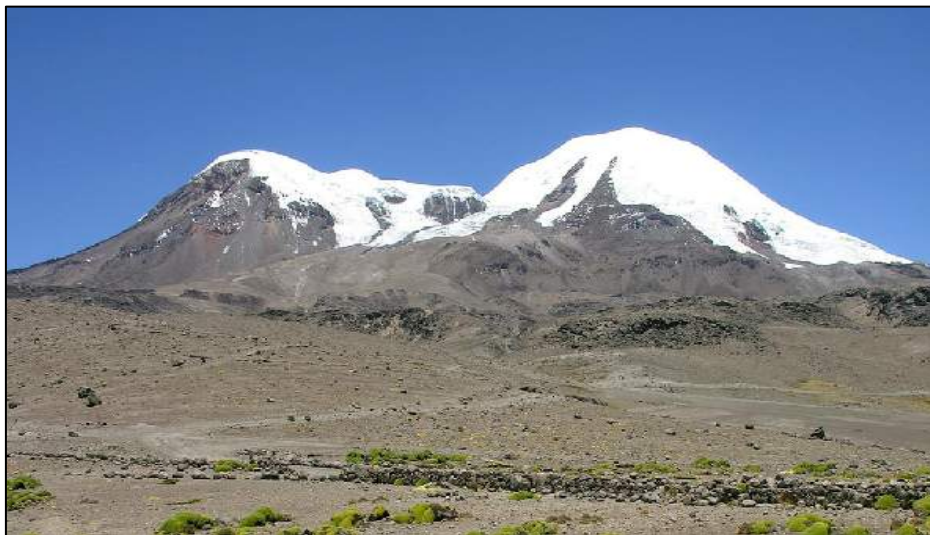
Figura 4.- Volcán Coropuna, ubicado entre las provincias de Castilla y Condesuyos, región Arequipa

El volcán nevado Coropuna ($15^{\circ}31'S$, $72^{\circ}39'O$, 6377 m s. n. m.) se encuentra a ~ 152 km al noroeste de la ciudad de Arequipa, cerca al extremo septentrional de la Zonal Volcánica Central (ZVC) de los Andes. Es el volcán más alto con presencia de una gran cobertura glaciaria, la más importante de todos los volcanes de la región sur del país y probablemente, en toda la región tropical del mundo (Figura 4).

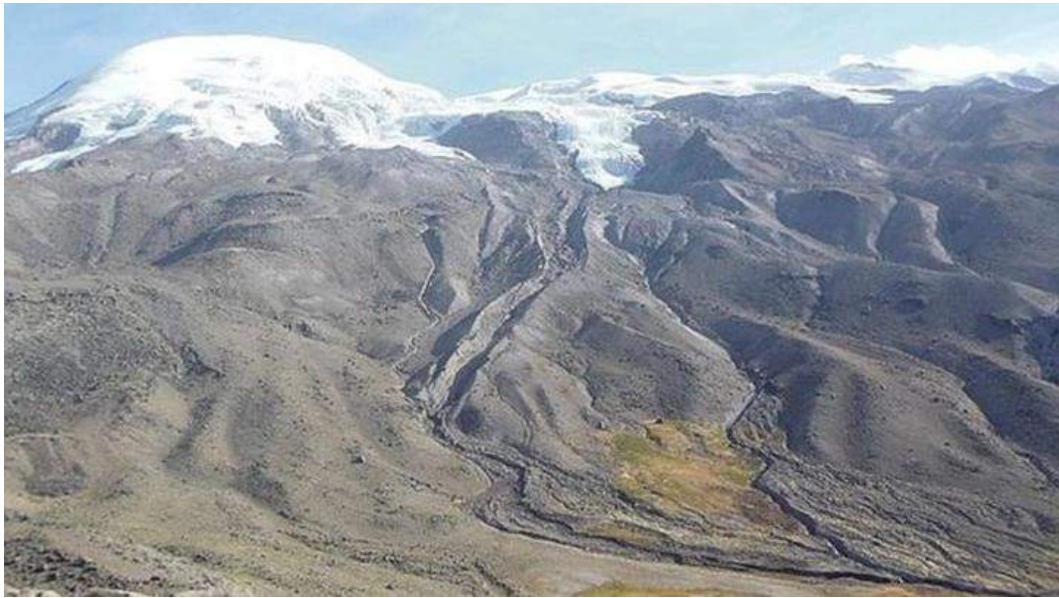
Según la Autoridad Nacional del Agua (ANA), el 22 de diciembre de 2016 ocurrió un lahar de volumen importante en el sector sur del volcán Coropuna, afectando la zona conocida como "Nevados" (Figura 5) y según los datos tomados de la estación Huatiapa, en el río Majes se habría incrementado el caudal hasta un volumen de 18 m³/s.

Figura 5.- Vista de la zona de "Nevados" afectada por los lahares. Fotografía: ANA.

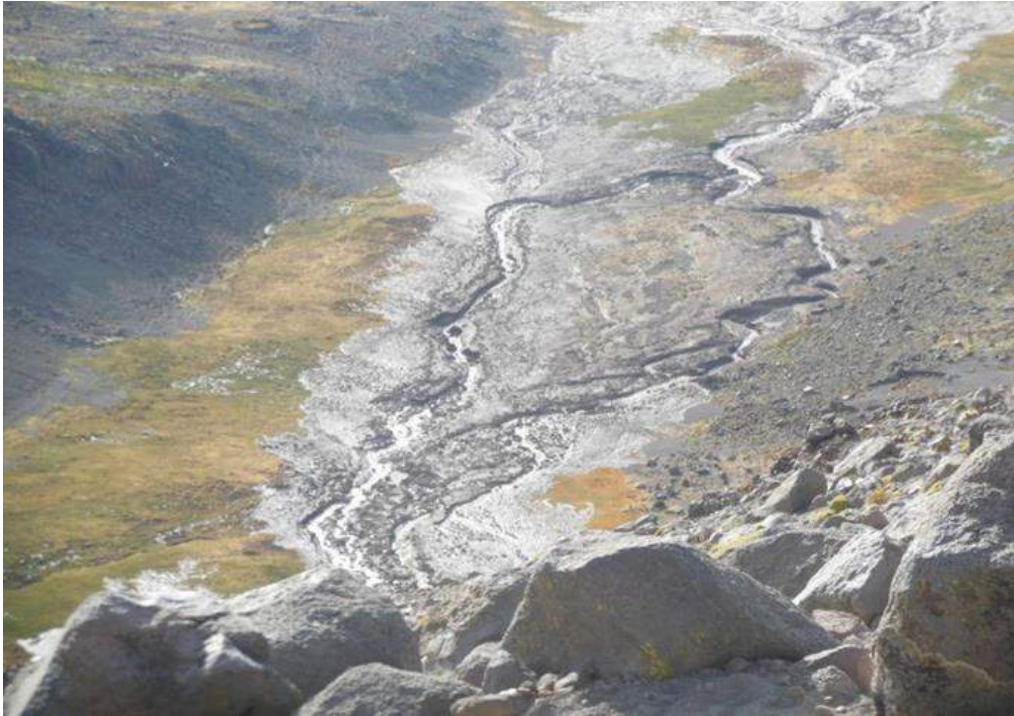
El lahar del 22 de diciembre, ocasionó daños en bocatomas y canales de agua de las localidades de Tipán, Pampacolca y Viraco, además de

pérdida de zonas de pastoreo por afectación del bofedal “Los Nevados” (Figura 6) (<https://andina.pe/agencia/noticia-deshielos-del-nevado-coropuna-causan-huaico-afecto-canales-riego-646222.aspx>).

Figura 6.- Vista de la quebrada Antaura afectada por los lahares (Fotografía: ANA).

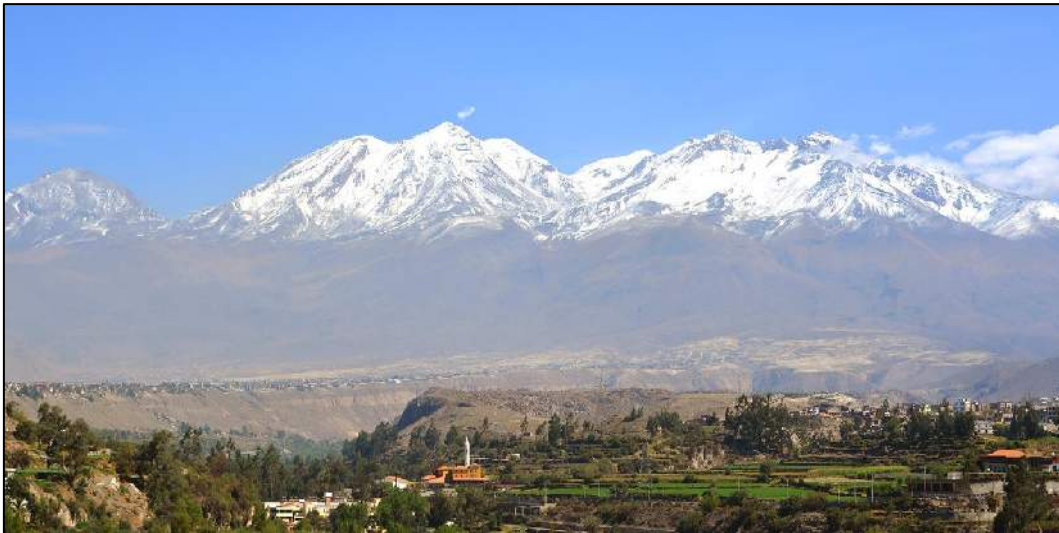
Figura 8.- Volcán Chachani, provincia y región Arequipa

El volcán Chachani se encuentra ubicado a 22 km al noroeste del centro histórico de la ciudad de Arequipa (Figura 8) y es considerado como un volcán potencialmente activo debido a que presentó actividad eruptiva anterior al Holoceno (>11,000 años) y el Pleistoceno. El Chachani fue construido sobre secuencias ignimbríticas denominadas "Río Chili", "La Joya", "Aeropuerto de Arequipa" y "Tufo Yura", las cuales se emplazaron entre el Mioceno y el Pleistoceno (13.19 a 1.02 millones de años) (Paquereau-Lebti et al., 2006).

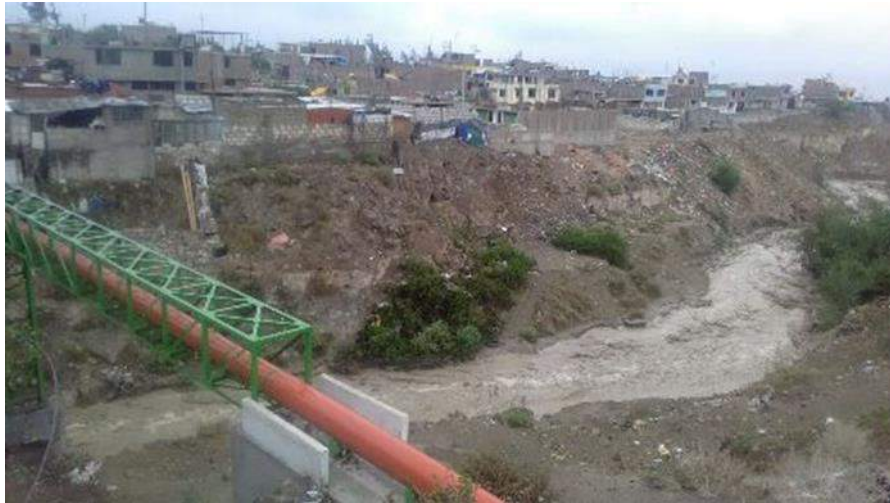
Lahares ocurridos en 2018: El 15 de febrero las fuertes lluvias ocurridas en las laderas del volcán Chachani generaron un flujo de lodo que descendió por la Quebrada de Añashuayco, ubicada en el distrito de Cerro Colorado (Figura 9). Flujos secundarios descendieron por algunas torrenteras de este distrito inundando la Avenida Vía-54 y la Villa Magisterial, situación que ocasionó el desborde de la torrentera El Nazareno en el mismo distrito. Igualmente, varias quebradas en la parte alta de Cayma también se activaron. Asimismo, se produjo el ingreso de flujos de lodo en los distritos de Sachaca y Yanahuara (Figura 10), donde la torrentera Chullo aumentó su caudal y originó preocupación entre los residentes que habitan próximo a su cauce. En el distrito de Sachaca, la avenida Fernandini quedó bloqueada por el desborde de la torrentera Chullo.

Figura 9.- Quebrada en Cerro Colorado afectada por lahares provenientes del volcán Chachani en febrero de 2018.

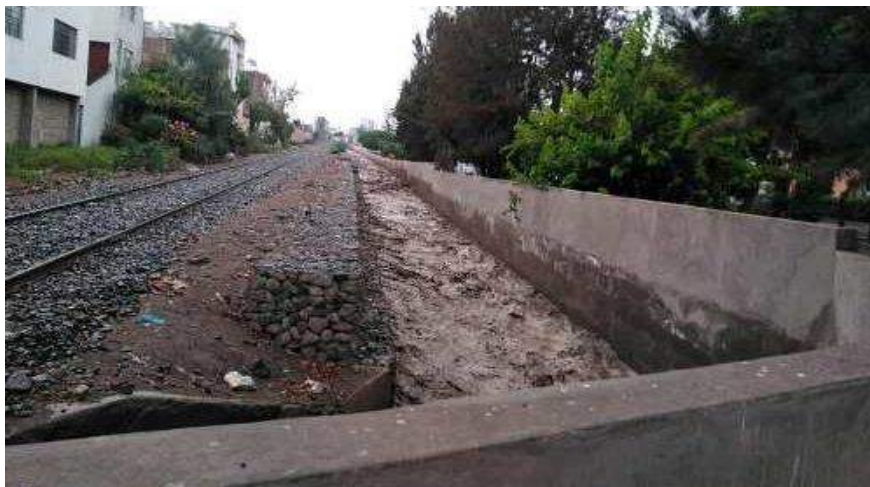
Figura 10.- Quebrada en Yanahuara afectada por flujos de lodo en febrero de 2018.

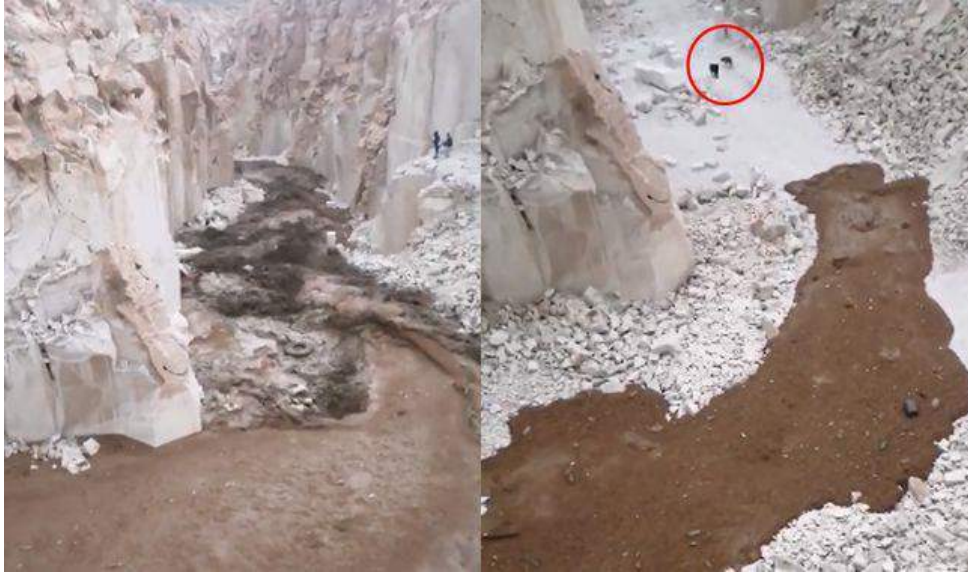
Lahares ocurridos en 2020: El 13 de marzo nuevamente se activó la quebrada Añashuayco debido a las intensas lluvias registradas en inmediaciones del volcán Chachani (Figura 11), transportando flujos acompañados de fragmentos de roca que arrasó con todo lo que encontró a su paso; por ejemplo, materiales de la cantera de sillar y herramientas de los trabajadores que laboran en la denominada “Ruta del Sillar”. La quebrada Añashuayco es conocida debido a que sus paredes constituyen las canteras de sillar, material de origen volcánico usado en la arquitectura de Arequipa.

Figura 11.- Imágenes del flujo de lodo que se desplaza sobre por la quebrada Añashuayco.

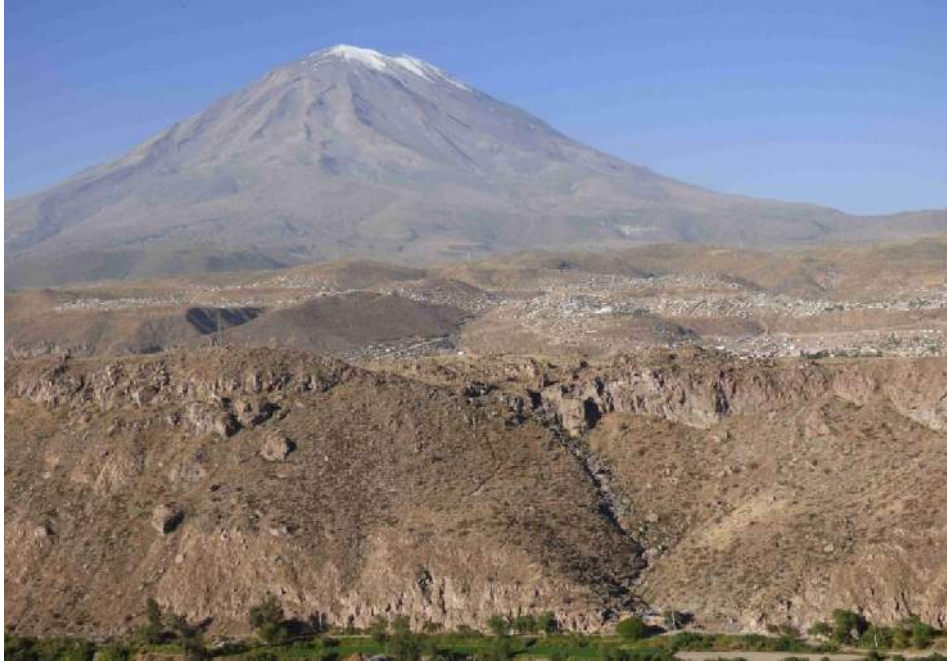
Figura 13.- Vista del flanco oeste del volcán Misti, provincia y región Arequipa.

El volcán Misti es potencialmente activo y su cráter se encuentra a una distancia de 17 km del centro de la ciudad de Arequipa (Figura 13). Es un estratovolcán que se emplazó hace menos de 833,000 años AP (Thouret et al., 2001) y durante los últimos 50 mil años, ha generado un gran número de explosiones de diferente grado para dejar visible en superficie cerca de 10 depósitos de flujos piroclásticos y 20 de caídas de pómez y ceniza. La última erupción de gran magnitud, de tipo pliniana, ocurrió hace aproximadamente 2050 años y tuvo un Índice de Explosividad Volcánica (IEV) de 5, en una escala que va del 0 al 8. Durante la era cristiana, el Misti ha presentado por lo menos tres erupciones: en 1784 d. C., 1787 d. C. y a mediados del siglo XV, esta última tuvo un IEV 2.

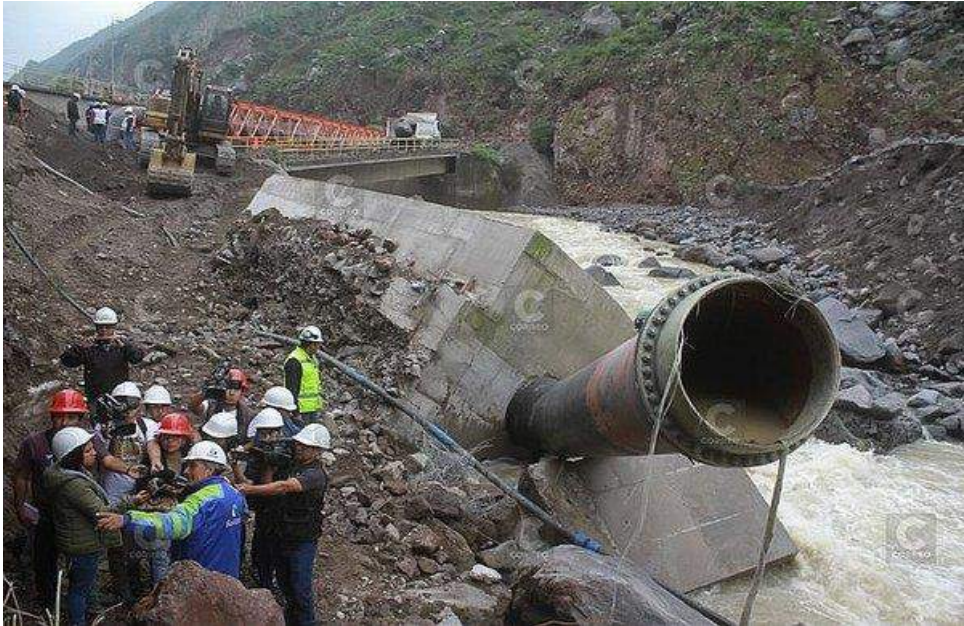
Figura 14.- Vista de la planta de captación de agua potable de la Tomilla II de SEDAPAR afectada por un lahar en febrero de 2017 (Foto: Diario Correo)

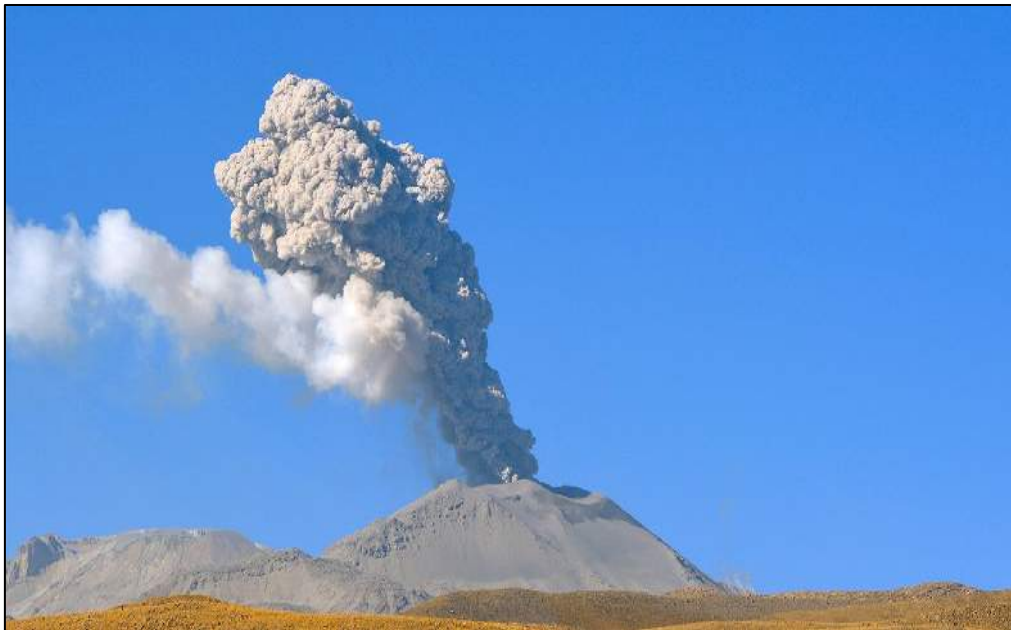
Figura 18.- Volcán Sabancaya, provincia de Caylloma, región Arequipa.

El volcán Sabancaya se encuentra ubicado a 18 km al sur del valle del río Colca y a 75 km al noroeste de la ciudad de Arequipa ($15^{\circ}49.3'S$, $71^{\circ}52.7'O$; 5960 m s. n. m.) (Figura 18). El Sabancaya se formó hace menos de 10,000 años ligado al emplazamiento de flujos de lava (Gerbe & Thouret, 2004; Samaniego et al., 2016); mientras que, en los últimos 500 años el Sabancaya produjo dos importantes procesos eruptivos: el primero reportado en las crónicas españolas del siglo XVIII y el segundo ocurrido entre 1990 y 1998 generando explosiones volcánicas con intensas emisiones de ceniza y fragmentos balísticos de composición andesítica y dacítica (Gerbe & Thouret, 2004). Este último proceso eruptivo alcanzó un IEV de 2 a 3.

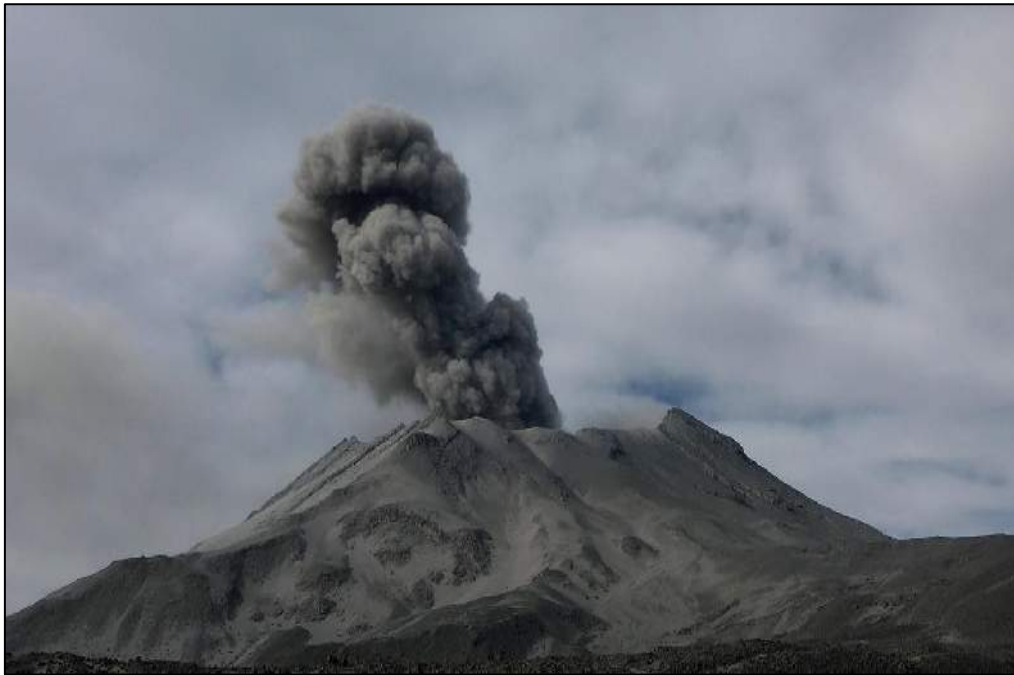
Figura 21.- Volcán Ubinas, provincia General Sánchez Cerro, región Moquegua

El volcán Ubinas se encuentra ubicado a 90 km al norte de la ciudad de Moquegua y a 65 km al este de la ciudad de Arequipa (16°22' S, 70°54' O; 5672 m s. n. m.). Este volcán tiene forma cónica (Figura 21) con una altura de 1400 m y abarca un área de 65 km², con un volumen de 54 km³ (Rivera et al., 2011). El Ubinas es considerado el volcán más activo del Perú debido a que solo en el presente siglo ha desarrollado tres nuevos procesos eruptivos (años 2006 a 2009, 2013 a 2017 y 2019) con niveles IEV igual a 2. Asimismo, se ha encontrado evidencias de 27 procesos eruptivos con niveles IEV de 1 a 3 ocurridos después del año 1550 (Thouret et al., 2005; Rivera, et al., 2010).

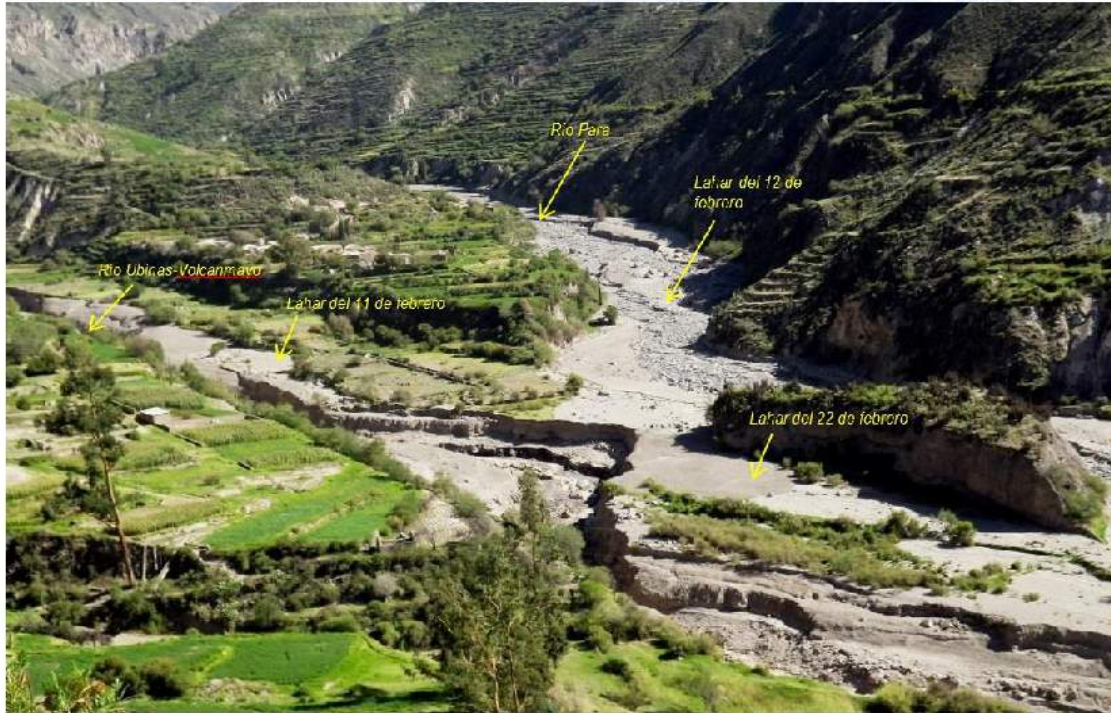
horas) (Figura 22), y en el río Para, el lahar más grande ocurrió el día 12 de febrero, considerado el más destructivo de todos los lahares ocurridos en este mes (Figura 22).

Figura 22.- Lahares en los ríos Para y Ubinas ocurridos los días 11, 12 y 22 de febrero, 2016. Vista del sector de San Miguel, en la zona de confluencia de ambos ríos (Mariño et al., 2017).

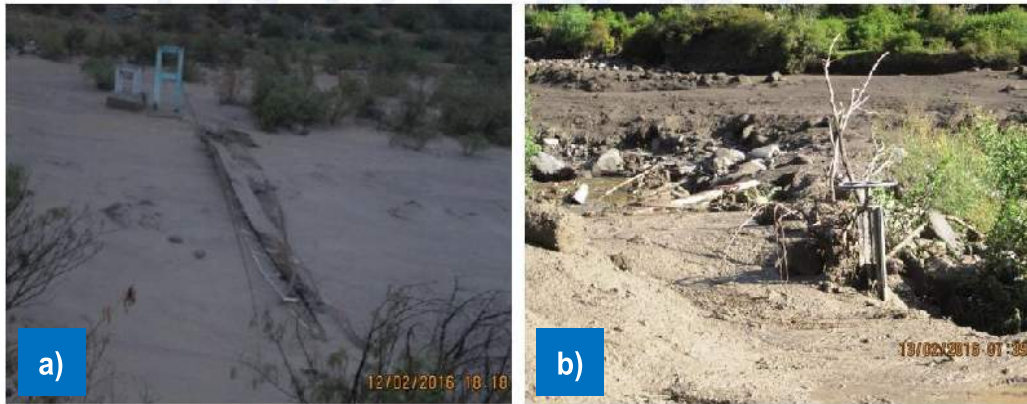
El lahar del día 12 de febrero 2016, descendió generando daños en el valle de Ubinas hasta llegar a la confluencia con el río Tambo (Figuras 23, 24 y 25). Por su considerable volumen causó el represamiento del río Tambo, y formó un dique natural de 1.5 km de largo y 50 m de ancho aproximadamente. El día 23 de febrero del 2016 se rompió el dique destruyendo áreas de cultivo en ambas márgenes aguas abajo del río Tambo. Además, afectó puentes peatonales y ocasionó la pérdida de ganado en la localidad de Huarina. Este evento generó daños en algunas obras de infraestructura:

- Destrucción de canales y bocatomas de agua, en los sectores de San Miguel, Huatagua y Huarina (Fig. 23b).

Figura 23.- a) Destrucción del puente peatonal “Ánima” (Huarina), originado por el lahar del día 12 de febrero 2016 en el río Para; b) Destrucción de canales de agua en el sector de Huatagua

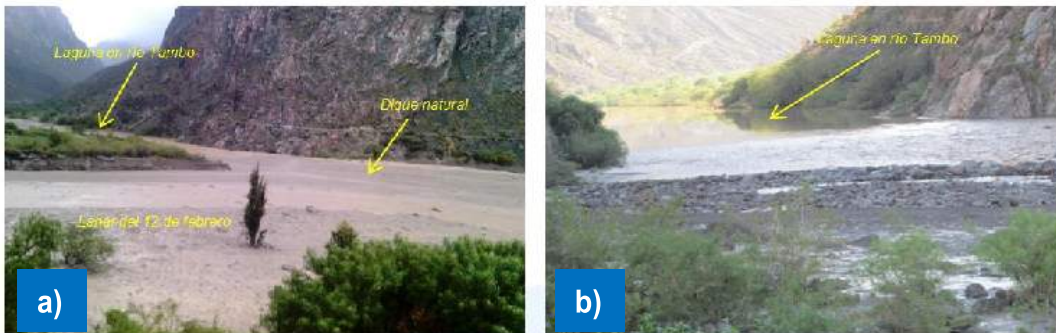
Figura 24.- a) Dique natural formado en la confluencia del río Ubinas y Tambo, originado por el lahar del 12 de febrero de 2016 en el río Para; b) Laguna formada río arriba del río Tambo (fotos, J. Mariño)

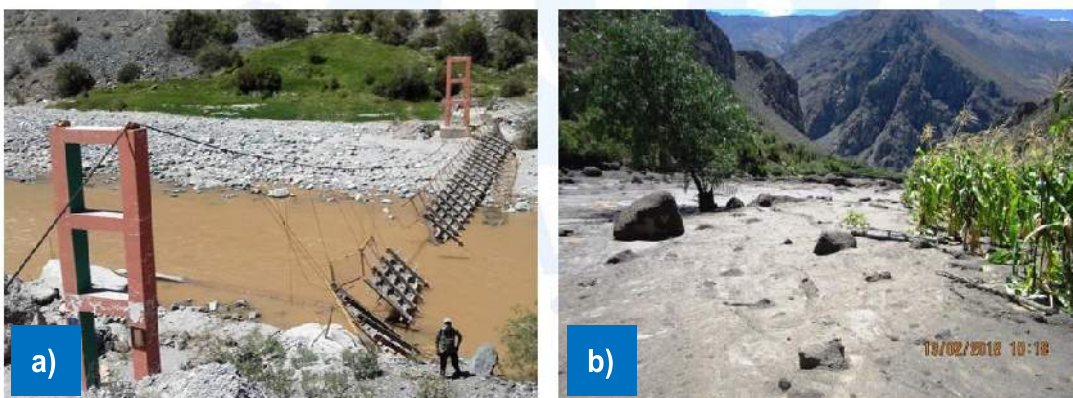
Figura 25.- a) Puente peatonal de ~50 m de largo destruido durante el desembalse de la laguna formada en el río Tambo el día 13 de febrero de 2016; b) Terrenos de cultivo destruidos por el lahar del 12 de febrero en el sector de Huarina, cerca de la confluencia de los ríos Ubinas y Anascapa.

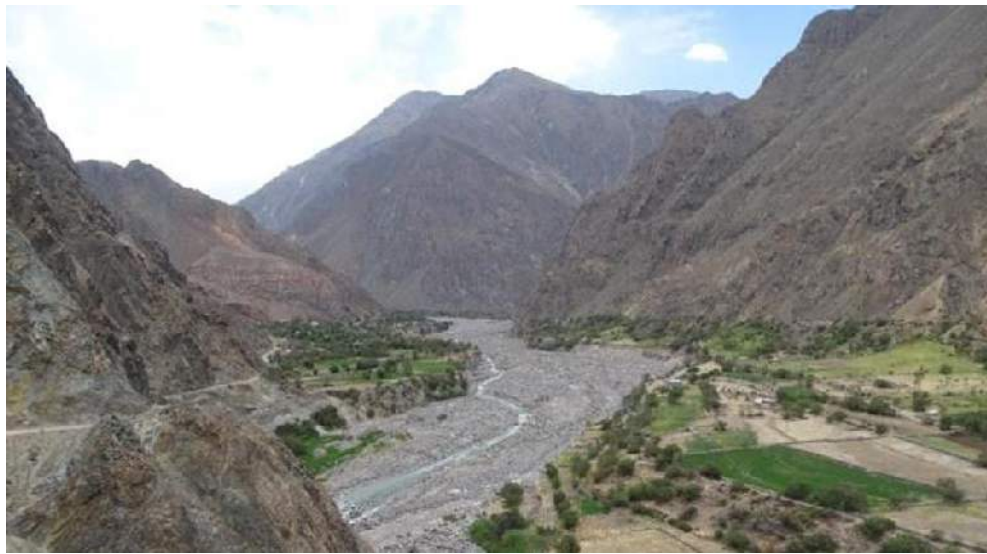
corta duración. Los lahares descendieron por los flancos oeste, suroeste y sur del volcán para luego converger en las quebradas Sacohaya, Volcanmayo y Ubinas hasta llegar al río Tambo. Por otro lado, los flujos que descendieron de los flancos norte y noreste convergieron en el río Para y luego continuaron con dirección al río Tambo. Estos lahares fueron bastante diluidos, ricos en material fino que socavaron el fondo del río y las terrazas de ambos márgenes del río Tambo (Figura 26).

Figura 26.- Vista de depósitos de lahares en el cauce del río Tambo en inmediaciones de la localidad de Huarina (foto de Vela y Cuno (2017)).

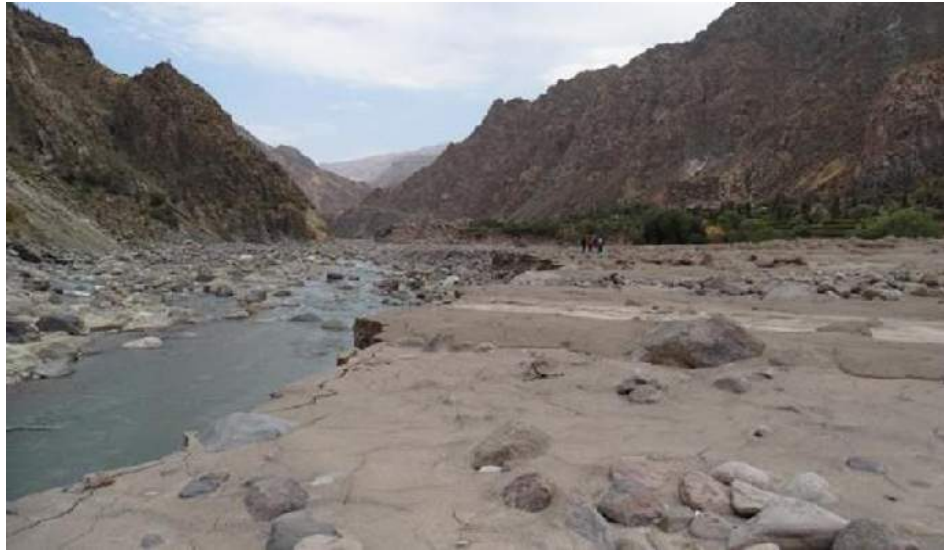
En la confluencia de los ríos Ubinas y Tambo yace un depósito de lahar que posee un espesor variable desde 1 a 4 m (Figura 27). El depósito es masivo, ligeramente compactado y presenta una superficie lisa. Está conformado por 60 a 70 % de material fino y 30 a 40 % de bloques con diámetros entre 20 y 50 cm. Los bloques más grandes tienen diámetros de 4 a 5 m y representan menos del 20 %. Los bloques poseen litología heterogénea, conformados por bloques de lava, fragmentos de pómez, fragmentos hidrotermalizados y, en menor porcentaje, se encuentran fragmentos de rocas del sustrato sedimentario, principalmente cuarcita y arenisca. El depósito presenta una matriz fina areno-limosa.

Figura 27.- Vista del depósito del lahar en la confluencia del río Tambo y Ubinas.

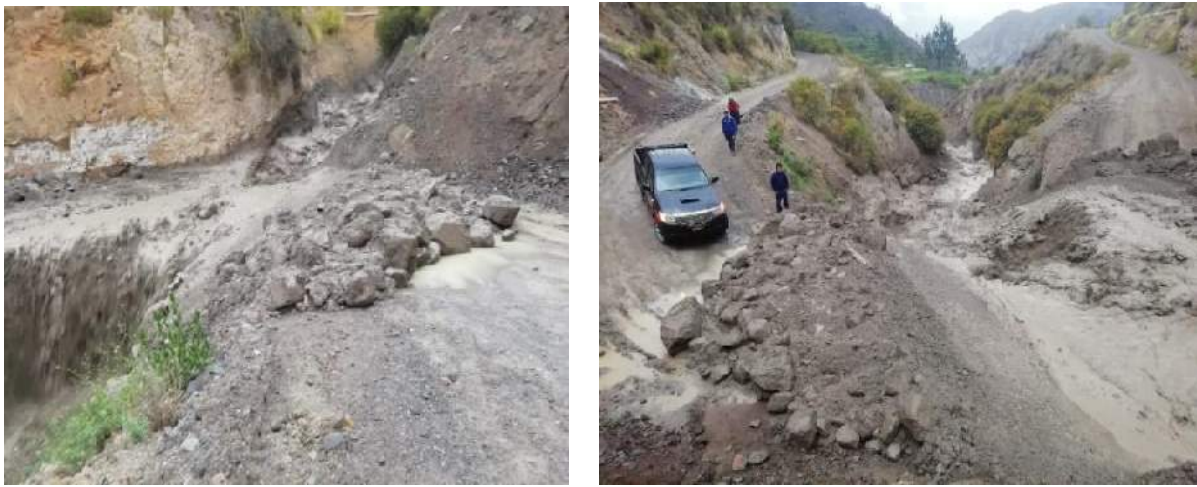
Figura 29.- Lahares originados en el volcán Ubinas que interrumpieron las vías de acceso a la localidad de Ubinas

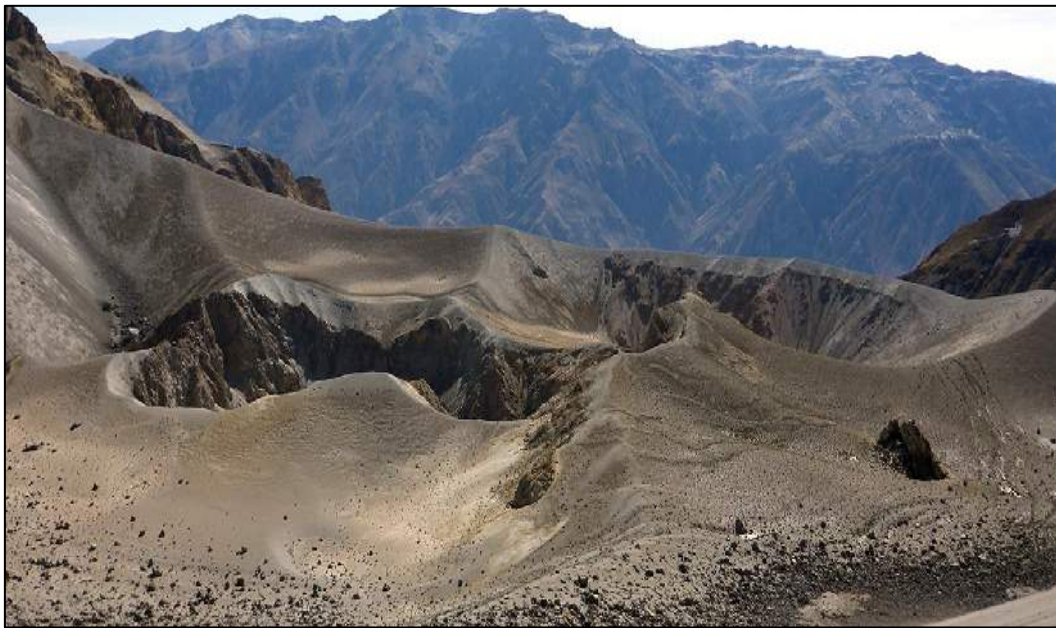
Figura 33.- Volcán Huaynaputina, provincia de General Sánchez Cerro, región Moquegua.

El volcán Huaynaputina ($16^{\circ}37' S$; $70^{\circ}51' O$; 4850 m s. n. m.) está ubicado en la provincia de Omate (Figura 33), al extremo norte de la región Moquegua e históricamente, ha tenido una de las erupciones de mayor importancia a nivel mundial en febrero del año 1600 d. C., con un Índice de Explosividad Volcánica (IEV) de 6. Su erupción habría ocasionado la muerte de aproximadamente 1500 personas y sepultado más de 17 poblados que habrían estado ubicados en ambas márgenes del río tambo y a menos de 20 km alrededor del volcán (Thouret et al., 2002; Jara et al., 2000).

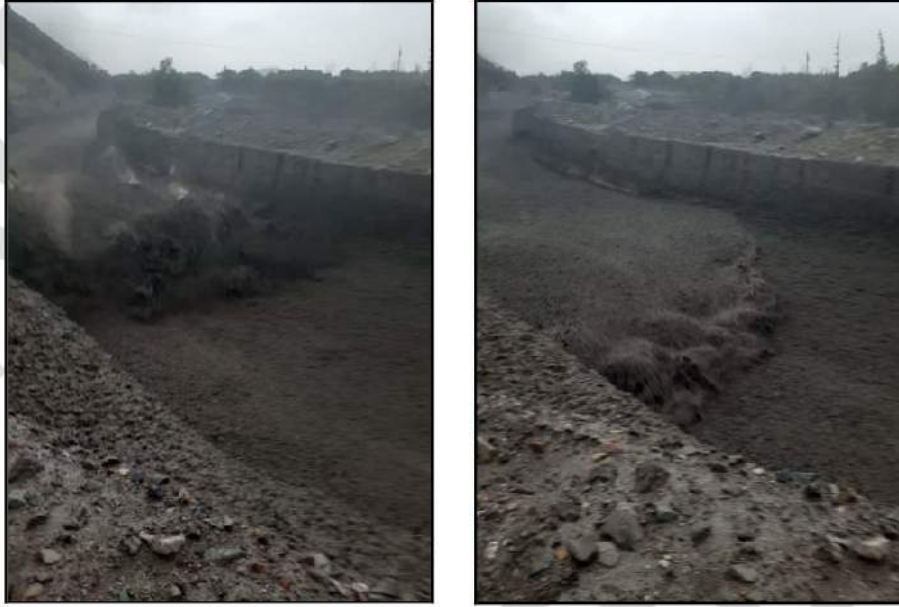
Figura 35.- Vista del descenso de un lahar ocurrido el 21 de febrero de 2020.

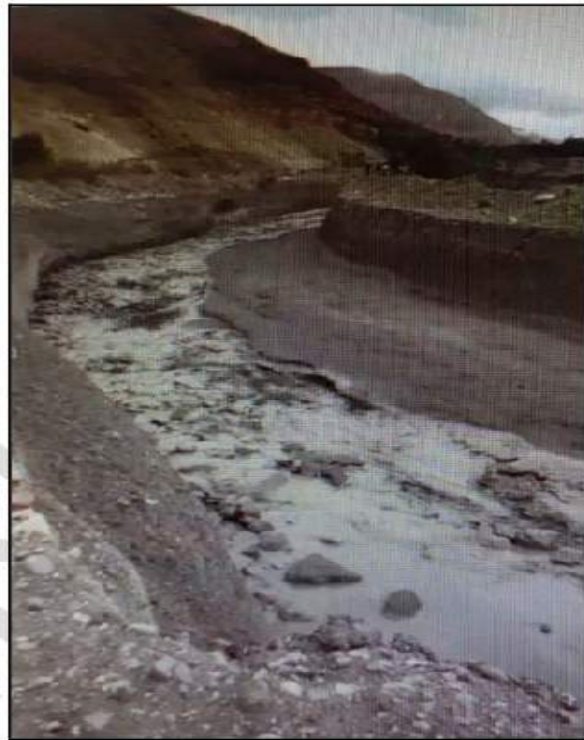
- ✓ 26 de febrero de 2020, a las 17:15 hora local: El CENVUL (IGP) reportó la ocurrencia de un lahar de poco volumen que descendió por la quebrada El Volcán ocasionando daños en un tramo de la carretera que comunica el Anexo de San José de Chimpapampa con

el distrito de Quinistaquillas, provincia de General Sánchez Cerro (Figura 36).

Figura 36.- Vista del descenso del lahar ocurrido el 26 de febrero de 2020
