INFORME TÉCNICO N° 11-2018-INAIGEM/DIG-SDRAG

INFORME DE EVALUACIÓN DEL ESTADO ACTUAL DE LA LAGUNA

HUANDOY

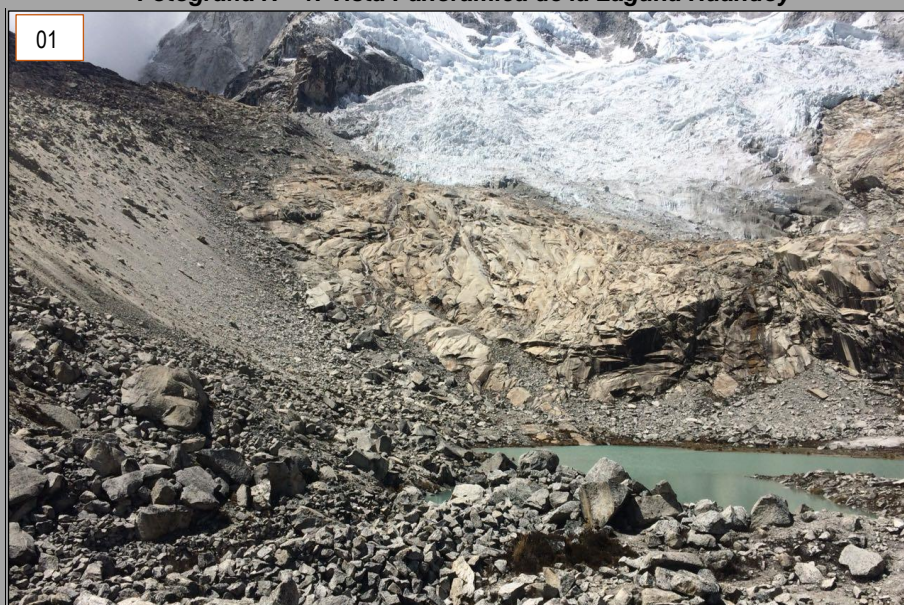
Fotografía N° 1. Vista Panorámica de la Laguna Huandoy

La laguna Huandoy está ubicada en la cabecera de la Subcuenca Lullán Parón, a una altitud de 4747 msnm. Hidrográficamente pertenece a la cuenca del río Santa. Políticamente pertenece al distrito de Caraz, provincia de Huaylas en el departamento de Ancash. Ver fotografía N.º 01.

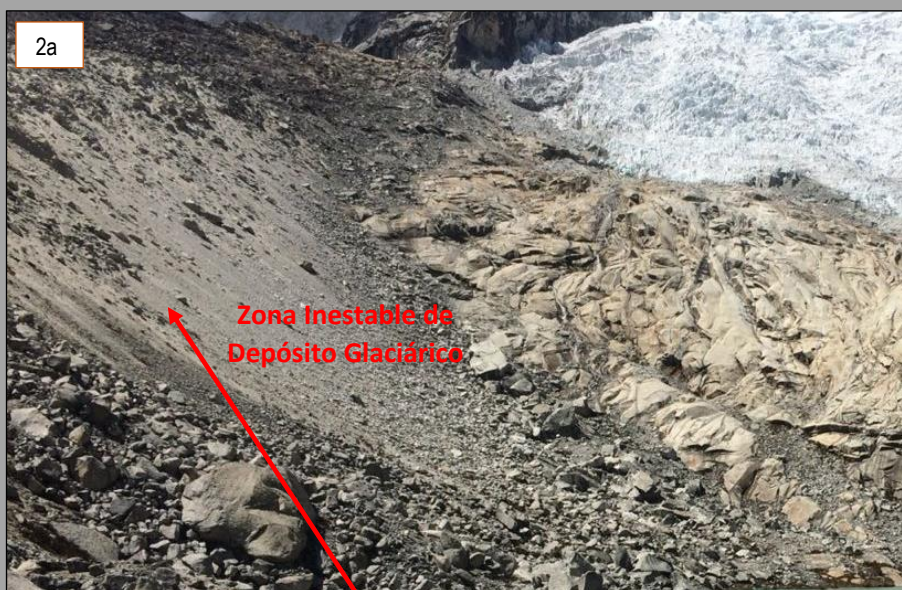
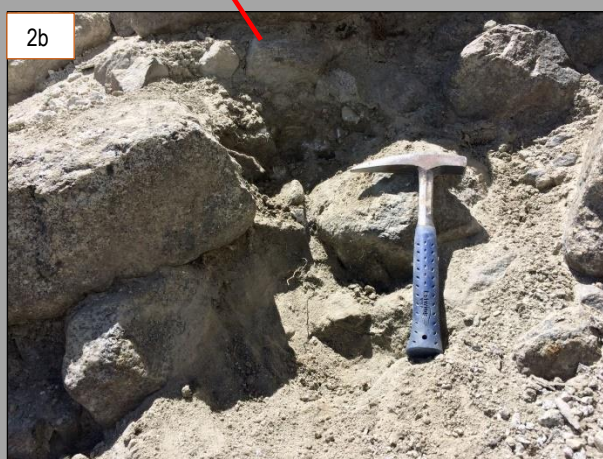
Fotografías N.º 2a y 2b. Vistas del Depósito Glaciárico Lateral Derecho de la Laguna Huandoy

Se identifica un talud de elevación media con ángulos que varían entre 40° y 50°, sin presencia de cobertura vegetal. Es de precisar que, se visualiza caídas de material suelto hacia la parte media a baja del talud, visualizándose además bloques y bolones cerca del borde de la laguna, como consecuencia de procesos gravitatorios (Ver Fotografía N.º 2a y 2b).

7.1 Se recomienda realizar visitas periódicas, a fin de realizar el monitoreo de los depósitos glaciáricos y de los macizos rocosos emplazados en el entorno de la laguna.

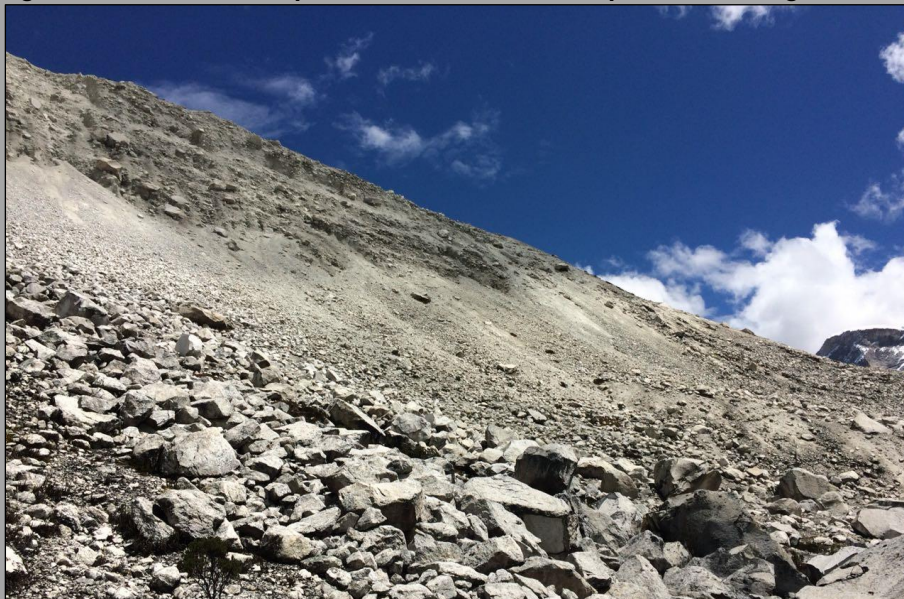
Fotografía N° 3. Vista del Depósito Glaciárico Lateral izquierdo de la Laguna Huandoy

Se identifica un talud de elevación media, con menor ángulo de inclinación (Ang.aprox = 40°), en comparación con el depósito glaciárico lateral derecho. En la zona superior del talud, se visualiza el macizo rocoso emplazado, y de la parte media a baja, depósitos glaciáricos de fragmentos de rocas medianas ($T_{prom} = 25$

cm) en matriz de limos y arenas con una compacidad media, visualizándose además material suelto en su superficie.

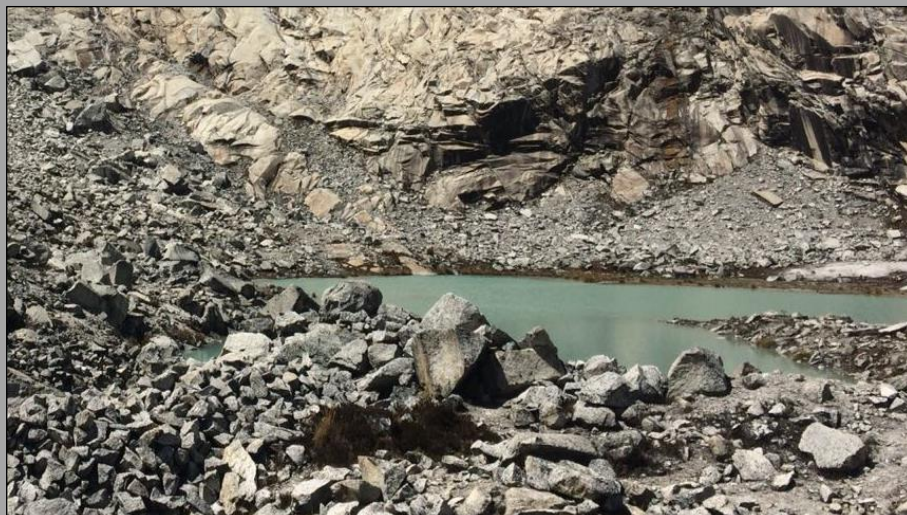
Fotografía N° 4. Depósito Glaciárico Frontal de la Laguna Huandoy

La parte frontal del vaso de laguna está formada por un depósito glaciárico de poca altura, visualizándose un conglomerado de fragmentos de roca en matriz de limos y arenas, con la presencia de bloques ($T_{prom} = 20$ cm), en 40% aproximadamente. El talud de este depósito es bajo, va de 10° a 20° .
