**INFORME TÉCNICO N°019-2018-INAIGEM/DIG-SDRAG**

*INFORME DE EVALUACIÓN DEL ESTADO ACTUAL DE LAS OBRAS DE  
SEGURIDAD DE LA LAGUNA*

### **RAJUPAQUINAN**

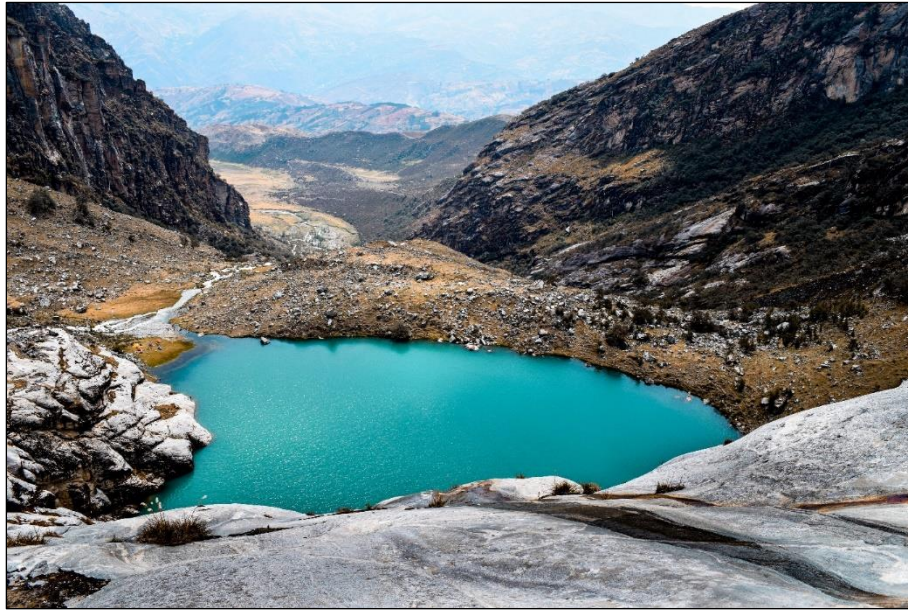
**Fotografía N.º 01, Vista Panorámica de la Laguna Rajupaquinan**

La laguna Rajupaquinan se localiza a una altitud de 4 150 m s.n.m. se sitúa al pie de la laguna Cochca y el nevado Hualcan, en la cabecera de la quebrada Chucchun, al noreste de la ciudad de Carhuaz, distrito y provincia de Carhuaz; hidrográficamente pertenece a la Subcuenca del río Hualcan, cuenca del río Santa, cordillera Blanca, cuyo espacio constituye un amplio valle interandino; el relieve topográfico es ondulado y muy accidentado, con zonas de pendiente moderada. Ver Fotografía N.º 01.

De acuerdo a la última medición batimétrica, realizada por la Unidad de Glaciología y Recursos Hídricos (UGRH) – INRENA, año 2007, la laguna Rajupaquinan posee una superficie de 35 438,00 m<sup>2</sup>, un volumen de 462 407,00 m<sup>3</sup> y una profundidad máxima de 27,4 m. Esta laguna, se encuentra al pie del glaciar Hualcan, su vaso ocupa la cabecera de un corto valle glaciar; esta laguna es de forma ovalada y está constituida en sus flancos izquierdo y derecho además de la zona frontal, por depósitos glaciares, y macizo rocoso en la zona posterior.

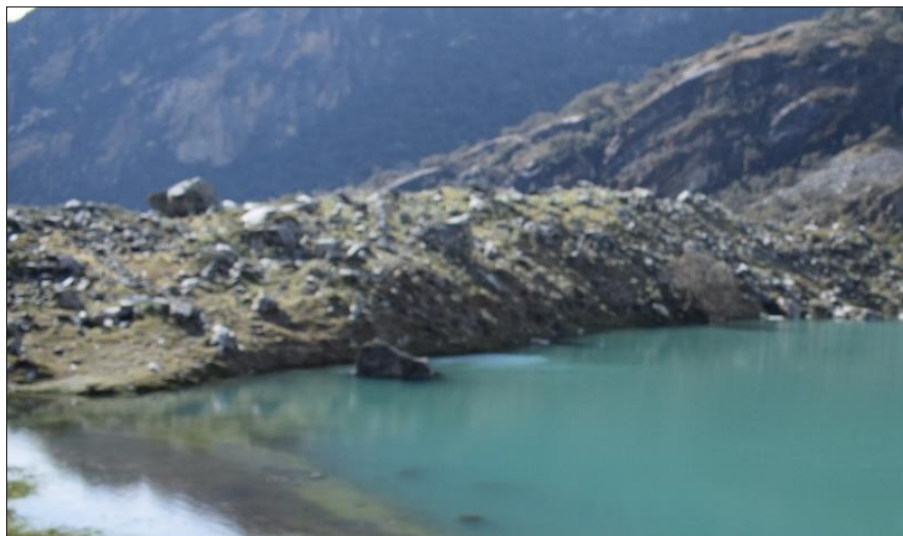
**Fotografía N.º 04. Vista Panorámica del Flanco Izquierdo de la Laguna Rajupaquinan**

Constituido por depósitos glaciáricos con presencia de cobertura vegetal con un talud de inclinación de 50° en promedio.

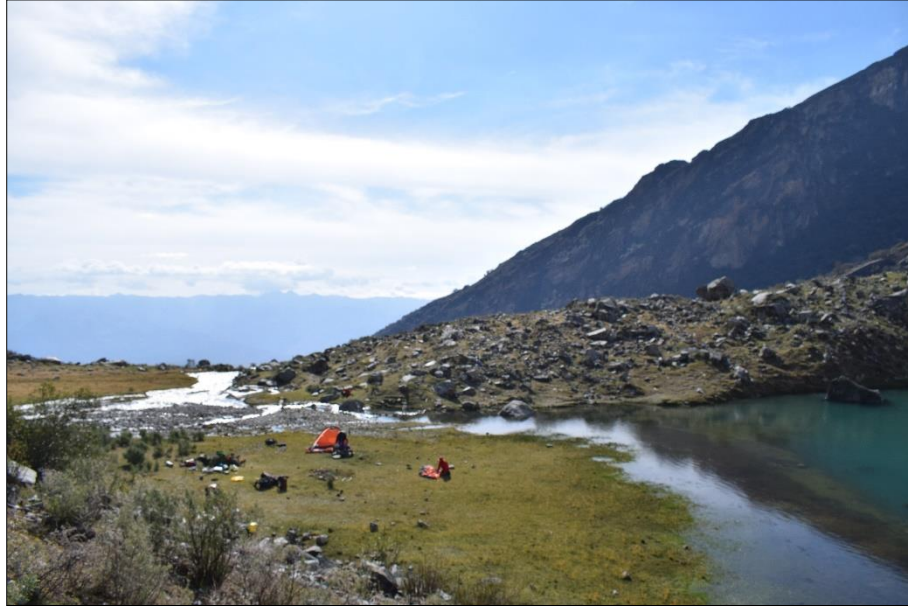
**Fotografía N.º 05. Vista de la Zona de Salida de Agua de la Laguna Rajupaquinan**

La laguna Rajupaquinan posee un canal a tajo abierto que desagua sus aguas por rebose, para mantener el nivel de su espejo de agua; en dicho canal no visualiza una sección bien definida, ya que es irregular a lo largo de todo su recorrido, no permitiendo que el agua siga un recorrido bien definido, por ende, no lográndose la eficiencia hidráulica.

Cabe destacar que, al momento de la inspección, se identificó que el canal de tierra existente se encuentra colmatado de manera parcial, por lo cual es necesario se ejecute una limpieza y mejoramiento de su estructura,

- 7.1 Realizar el monitoreo de los niveles de la laguna y glaciares potencialmente inestables; así también de la estabilidad del macizo rocoso anterior a la laguna.
- 7.2 Limpieza y mejoramiento del canal de salida de la laguna Rajupaquinan.

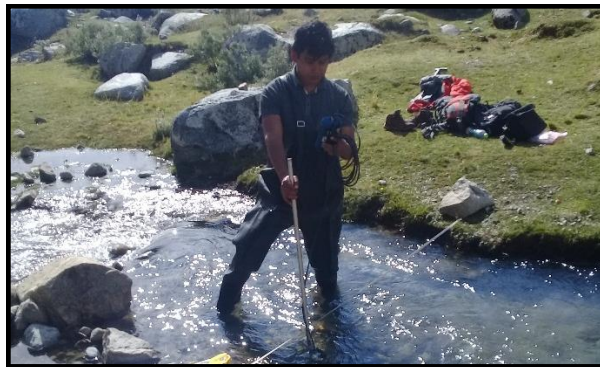
**Fotografía N.º 06: Aforo de caudal.**

La laguna Rajupaquinan es alimentada por precipitación, filtración, fusión glaciar y rebose de aguas de la laguna Cochca; esta laguna descarga sus aguas por medio de un canal abierto, con un caudal estimado por el método de correntómetro, en 145 Lt/seg, medido en la parte de la salida por rebose. (11 de octubre de 2018) (Ver fotografía N.º 06).
