Informe Técnico N° A7179

EVALUACIÓN DE PELIGROS GEOLÓGICOS EN EL SECTOR DE COLIHUIRI Y CUCHO ASTANA

Departamento Arequipa
Provincia Caylloma
Distrito Tisco

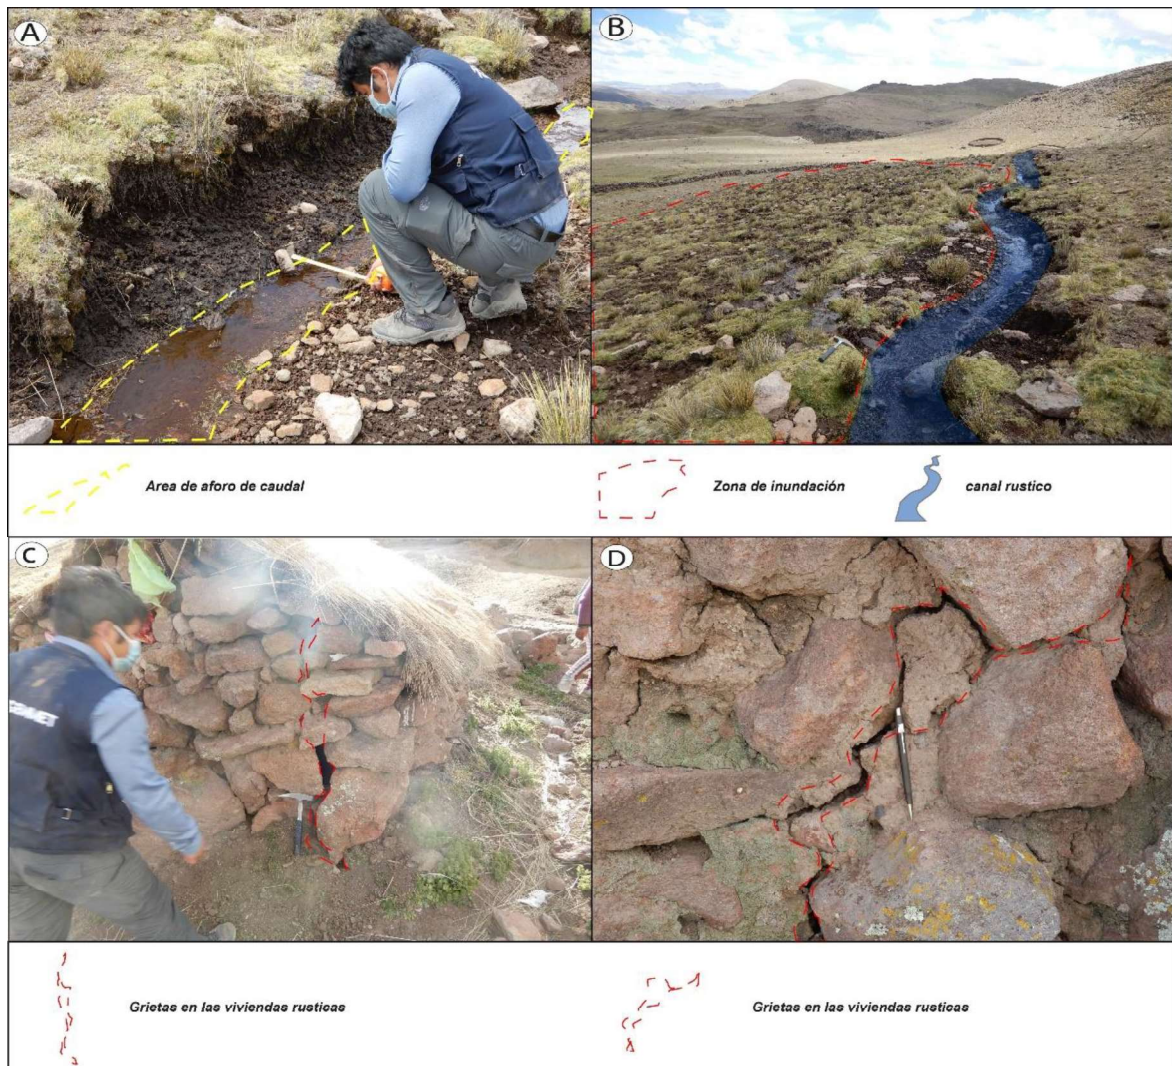
Figura 08. A) Se muestra el caudal de la quebrada. B) Se ha delimitado el área de inundación y canal rustico. Ubicación flanco izquierda del deslizamiento (UTM: 246651 E, 8313330 N, 19L). C y D)) claramente se observa grietas en las viviendas rusticas. Ubicación: cuerpo de deslizamiento (UTM: 246416 E, 8313384 N, 19L).

- Presencia de surgencias de agua en la parte alta del deslizamiento con caudales de 2.6 l/s, los mismos que se infiltran en su totalidad en dirección al actual cuerpo de deslizamiento
- Afloramiento de agua en el pie del deslizamiento.

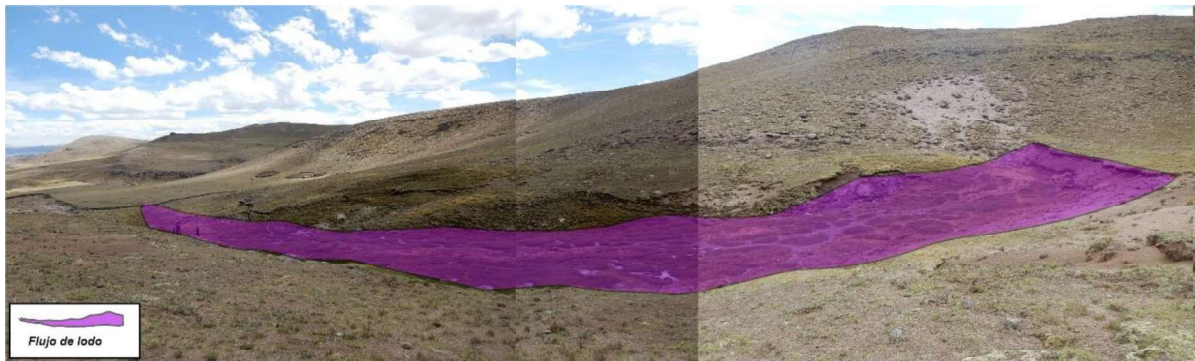
Figura 10. Zona de flujo de lodo. Ubicación (UTM: 246787 E, 8313379 N, 19L)

Este tipo de movimiento se logra visualizar en la parte alta (margen izquierda de corona de deslizamiento), el cual presenta un punto de arranque de 4 a 5 metros de largo y 1 a 1.5 m de desnivel. Este evento es generado por la surgencia de aguas que afloran alrededor, los mimos que sobresaturan el terreno (grava limo-arcilloso (figura 10).

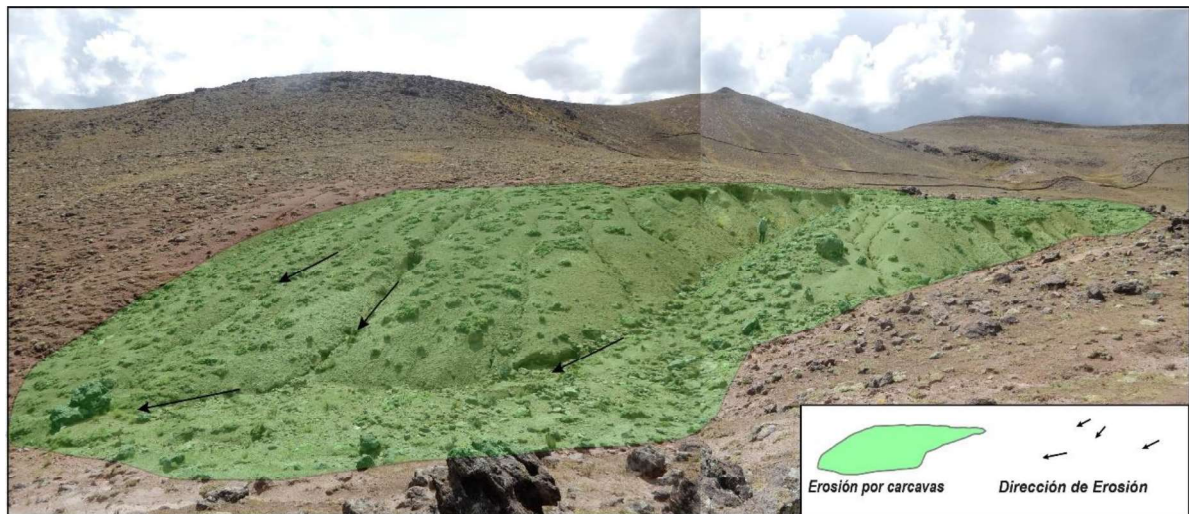
Figura 11. Zona de erosión por cárcavas. Ubicado entre el cuerpo y pie deslizamiento (UTM: 246011 E, 8313000 N, 19L)

Este tipo de erosión en cárcavas se observa en la parte baja del cuerpo principal de deslizamiento, se presenta con anchos máximos de 2 m y profundidades de 2 m, el material erosionado aporta material suelto al pie del deslizamiento que por lo pronto no contribuye a generar un peligro geológico (figura 11).
