EVALUACIÓN DE RIESGOS POR INUNDACIÓN PLUVIAL EN EL PROYECTO: “MEJORAMIENTO Y AMPLIACIÓN DEL SERVICIO DE COMERCIALIZACIÓN EN EL MERCADO DE ABASTOS DE PAUCARBAMBA, DISTRITO DE AMARILIS, PROVINCIA Y DEPARTAMENTO DE HUÁNUCO”

AMARILIS - 2021

Ing. Amb. Katuska Sosa Esteban
EVALUADOR DE RIESGOS
N° 107-2019-CENEFRED
CIP. 177910

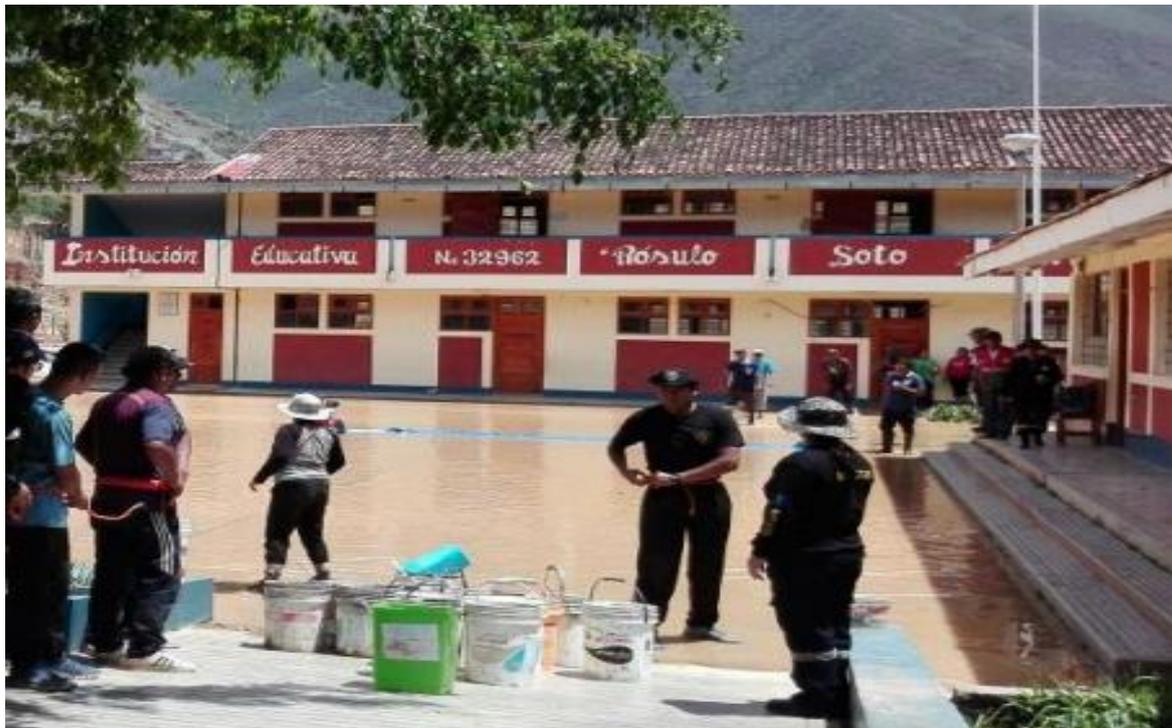
- Brigadistas del Ejército peruano continúan con las labores de limpieza en la institución educativa N°32962 “Rosulo Soto Carrillo”, ubicado en la localidad San Luis, en el centro poblado Paucarbamba, distrito de Amarilis, en la provincia y departamento de Huánuco, cuyo patio central quedó completamente inundado, tras las lluvias intensas registradas en la región Huánuco. Diciembre – 2017.

Imagen N°14. Patio de I.E Rosulo Soto- Amarilis. inundado por las lluvias intensas en el mes de diciembre

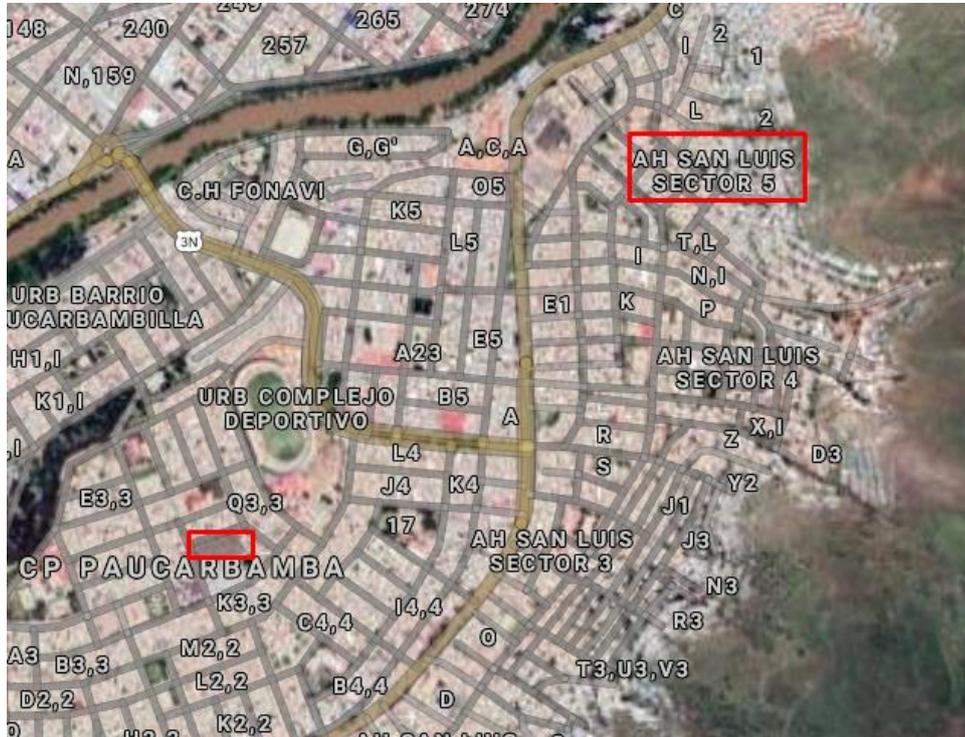
- El 3 de enero de 2021, a las 05:00 horas, a consecuencia de las intensas precipitaciones pluviales se produjo el colapso de una pared que afectó a una vivienda en la localidad de San Luis, sector 5, distrito de Amarilis, provincia de Huánuco. El mercado de abastos de Paucarbamba se encuentra 900 m aproximadamente.

Imagen N°16. Lluvias intensas ocasionan daños en el A.H San Luis.

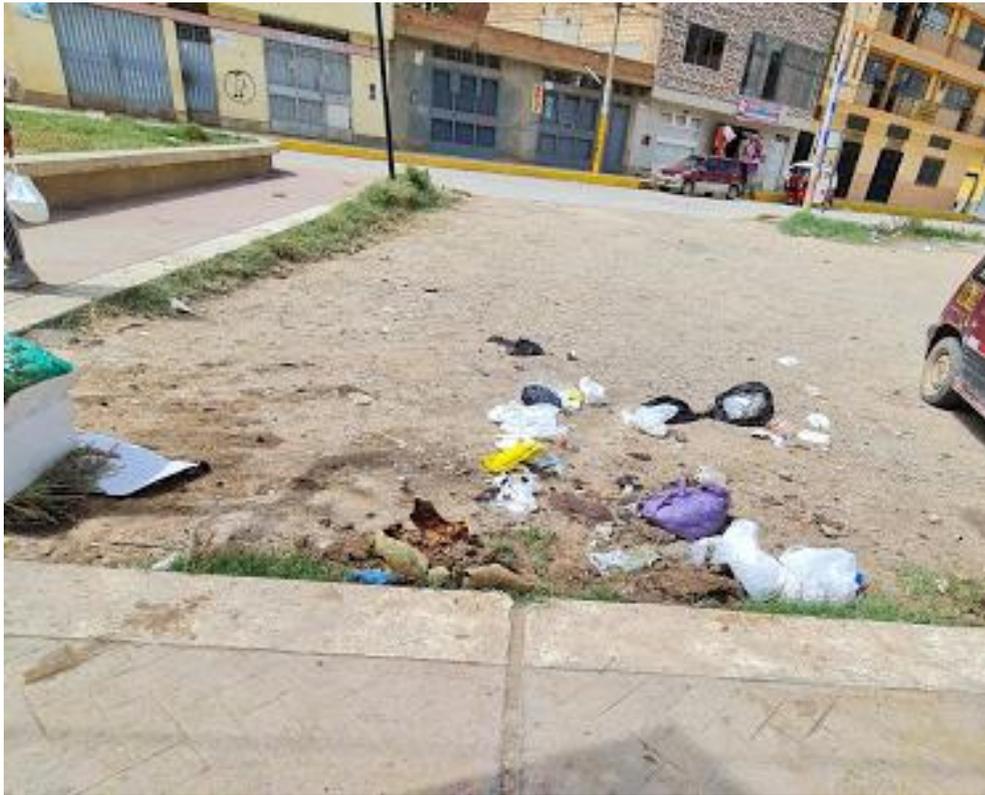
FOTO N° 03. MALA SEGREGACIÓN DE RESIDUOS SOLIDOS

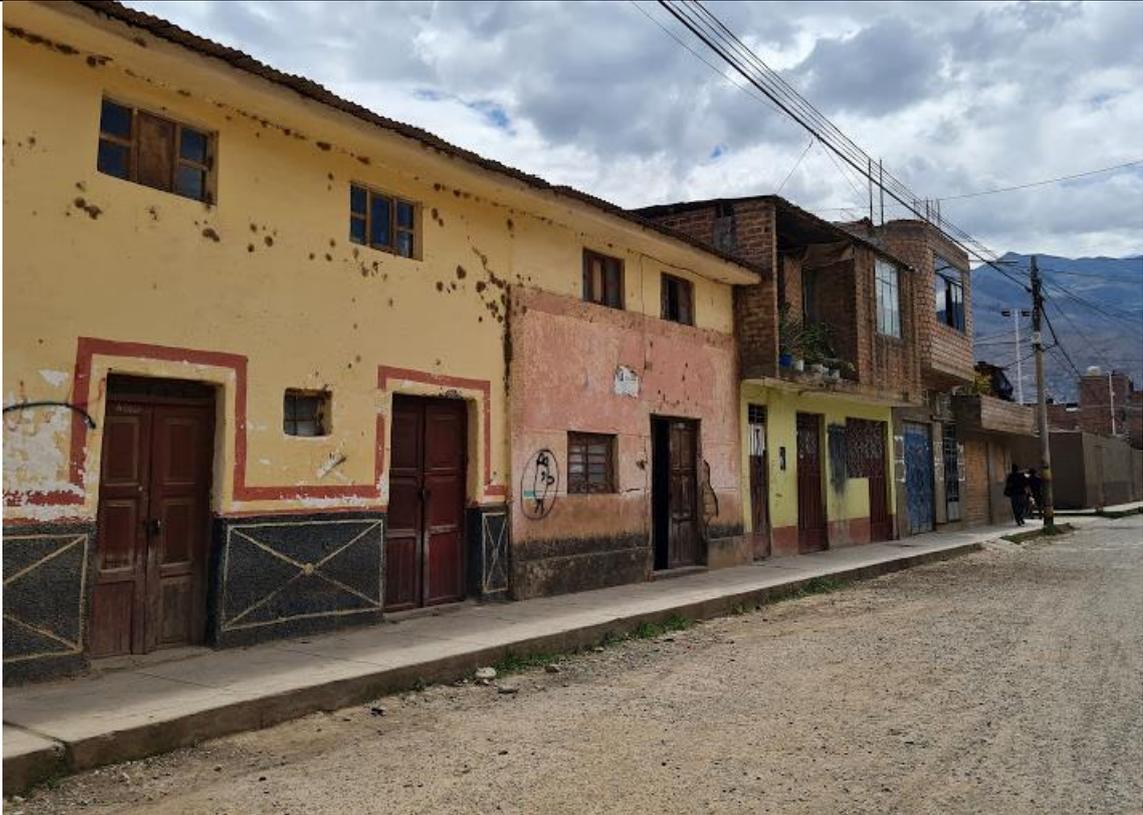
FOTO N° 05. CALLES ALEDAÑAS AL MERCADO, NO CUENTAN CON DRENAJE PLUVIAL

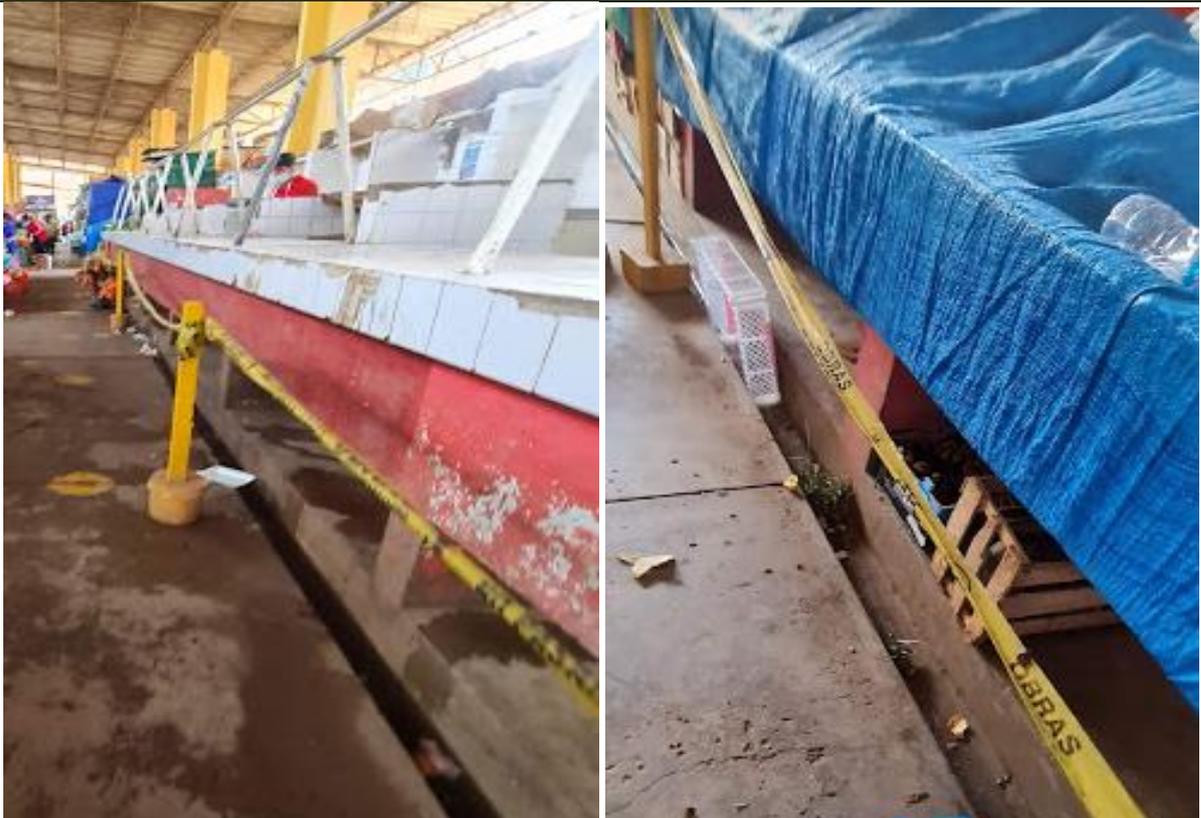
FOTO N° 06. FALTA DE LIMPIEZA DEL SISTEMA DE DRENAJE EN EL INTERIOR DEL MERCADO

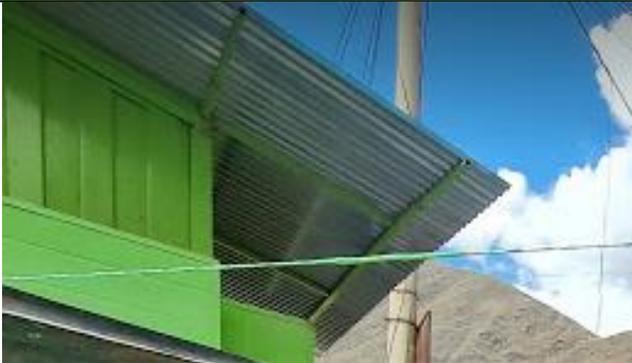
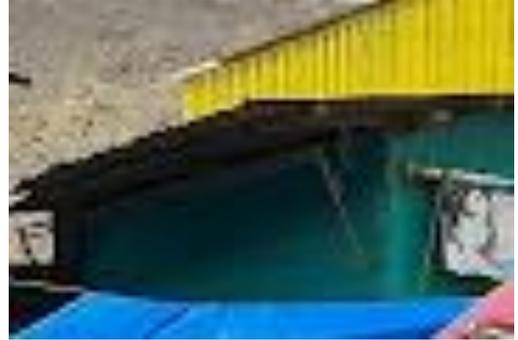
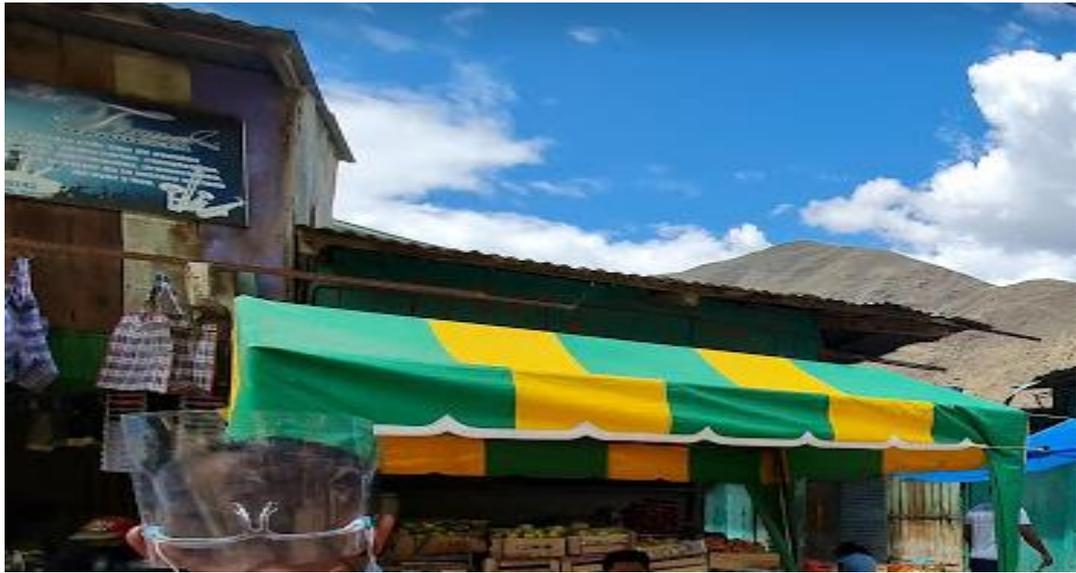
FOTO N° 07. LA COBERTURA DE LOS PUESTOS DE VENTA A LOS EXTERIORES ACTUALMENTE NO CUENTAN CON UN BUEN SISTEMA DE EVACUACIÓN DE AGUAS PLUVIALES

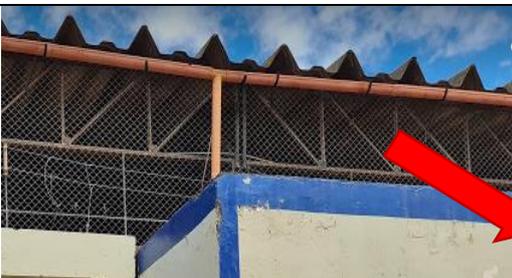
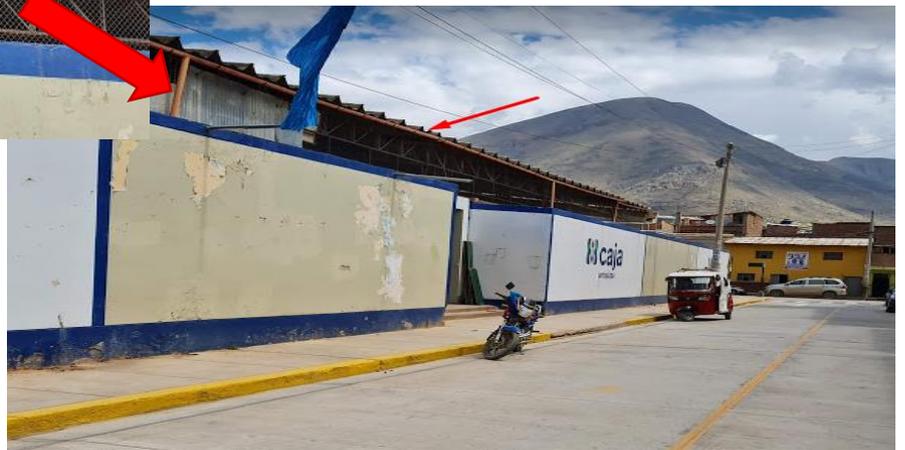
FOTO N° 08. EN ESTA FOTO SE OBSERVA QUE EN LA PARTE CONSTRUIDA DEL MERCADO DE ABASTOS SI PRESENTA LA EVACUACIÓN DE AGUA PLUVIALES
