Informe Técnico N° A7185

EVALUACIÓN DE PELIGROS GEOLÓGICOS POR FLUJO DE DETRITOS (LAHARES) EN LA CONFLUENCIA DE LOS RÍOS TAMBO Y UBINAS

Departamento Moquegua
Provincia Sánchez Cerro
Distrito Matalaque

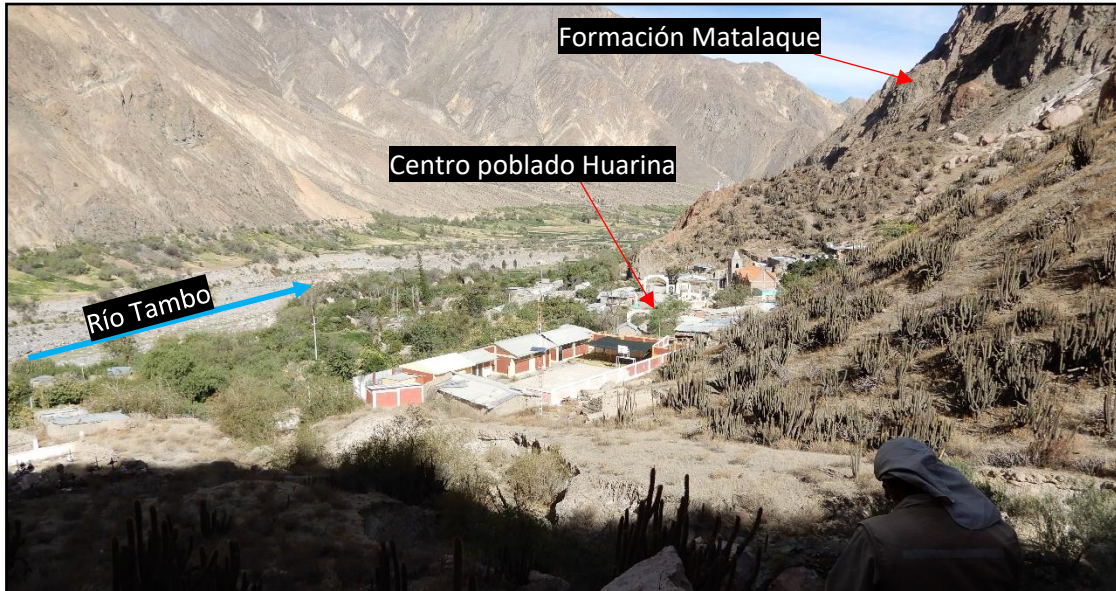
Esta unidad aflora en la parte alta de Huarina y en la intersección de los ríos Ubinas y Tambo (figura 2). Está constituida por una secuencia de lavas andesítica alteradas, moderadamente meteorizadas y medianamente fracturadas, ocasionalmente en bancos de ignimbritas soldadas. El conjunto litológico presenta coloraciones verdes grisáceo, gris oscuro y violeta (producto de alteración y/o meteorización). Sobre esta unidad se vienen presentando procesos de caída de rocas.

Figura 2. Afloramiento de la Formación Matalaque (coordenadas UTM E: 792685, N: 8335369).

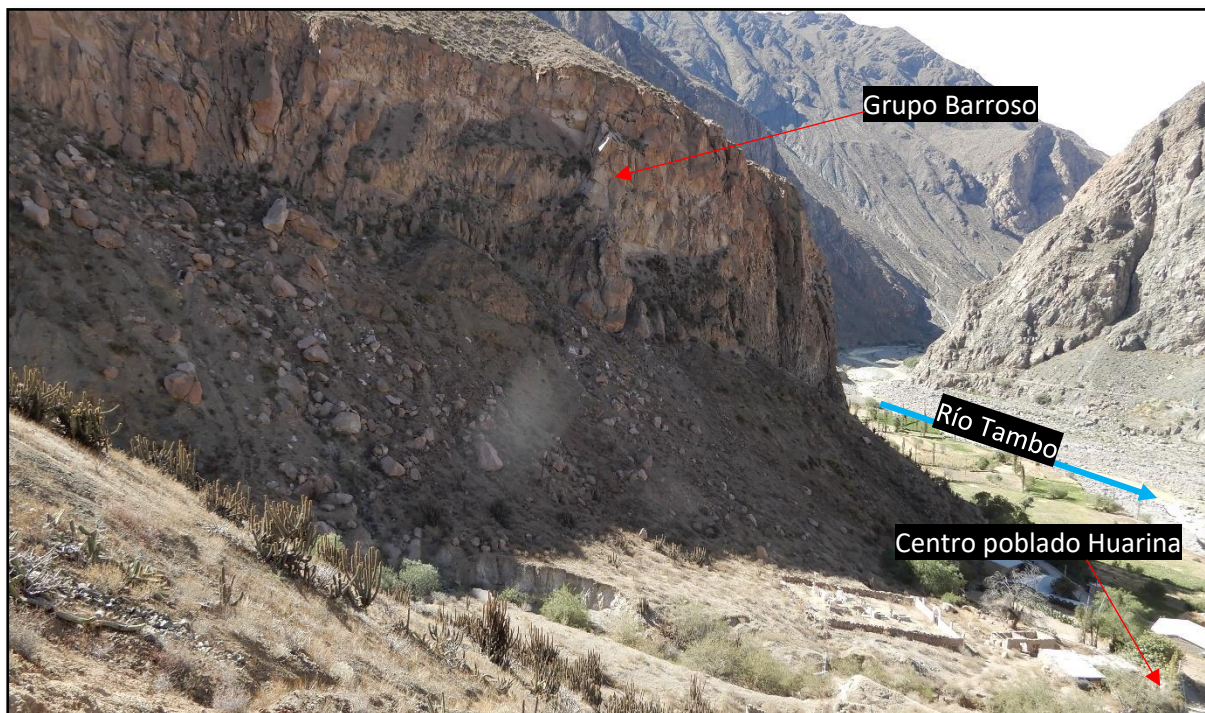
Litológicamente, está compuesto por flujos piroclásticos (ignimbritas) de color beige, con espesores que varían de 70 a 80 m. Estas rocas provienen de conos volcánicos antiguos y erosionados (figura 3). Estos depósitos son susceptibles a generar caídas de rocas y derrumbes, debido a que se encuentra moderadamente meteorizadas y medianamente fracturadas.

Figura 3. Afloramiento de la Grupo Barroso (coordenadas UTM E: 792372, N: 8334789).

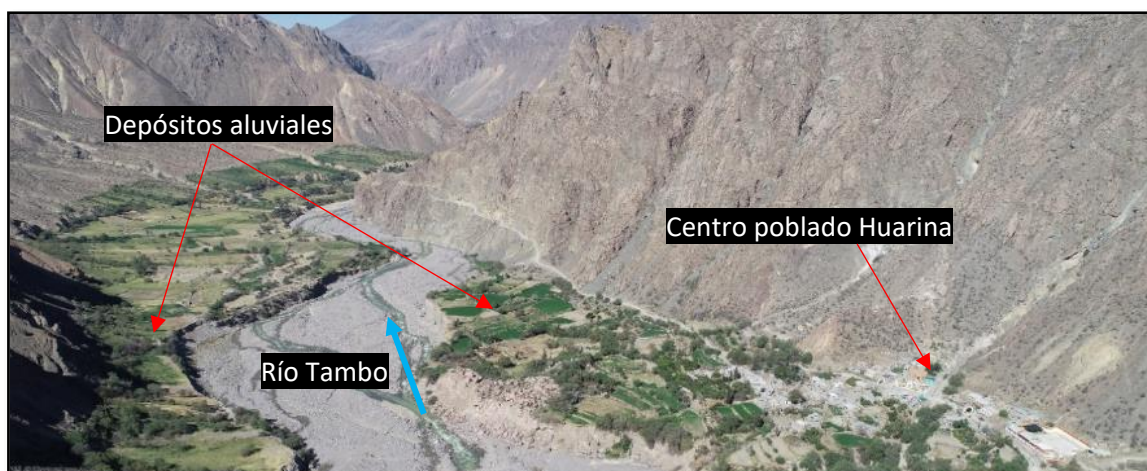
A lo largo del valle de Tambo se distinguen más de cuatro niveles de terrazas aluviales que descansan a ambas márgenes del río Tambo (figura 4). En dicha zona las terrazas aluviales tienen una potencia de 5 a 20 m. Litológicamente, están conformados por una gran variedad de gravas, bloques lávicos de hasta 6 m y fragmentos subredondeados y subangulosos, englobados dentro de una matriz limo arcillosa, depósito poco consolidado.

Figura 4. Terrazas de depósitos aluviales

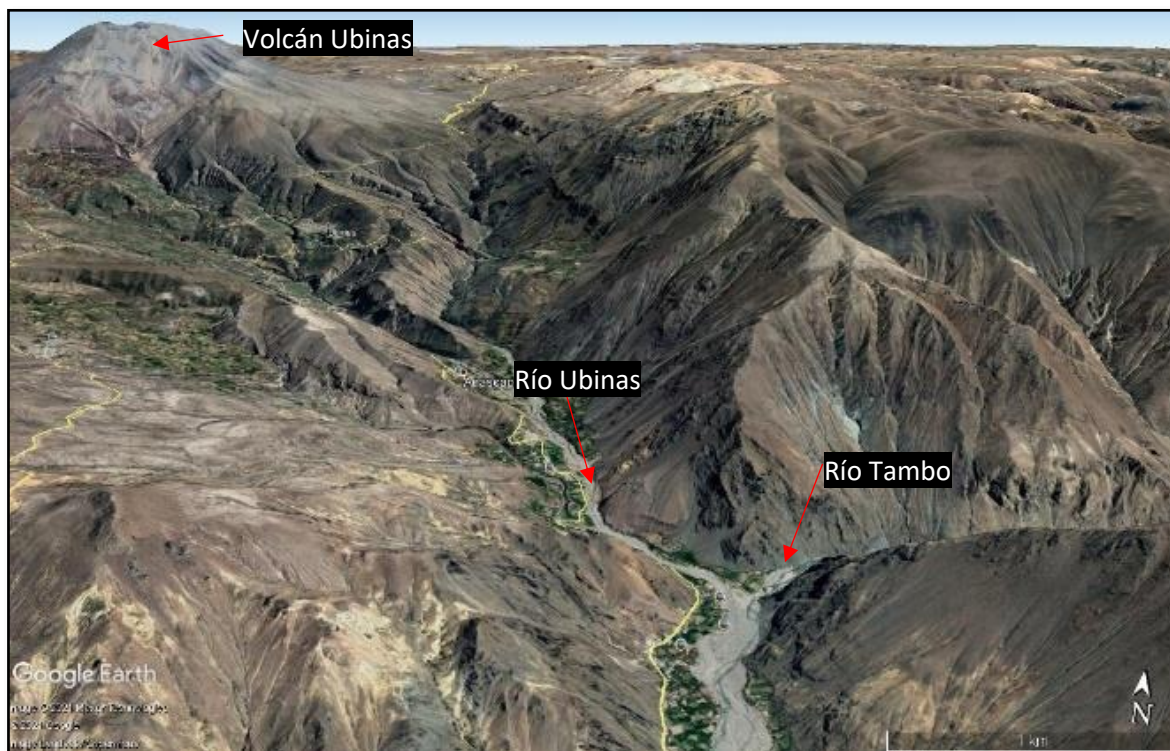
La confluencia de los ríos Tambo y Ubinas es una zona geodinámicamente activa, está ubicado aproximadamente a 14 km al sureste del volcán Ubinas (figura 6).

Figura 6. Confluencia de los ríos Tambo y Ubinas

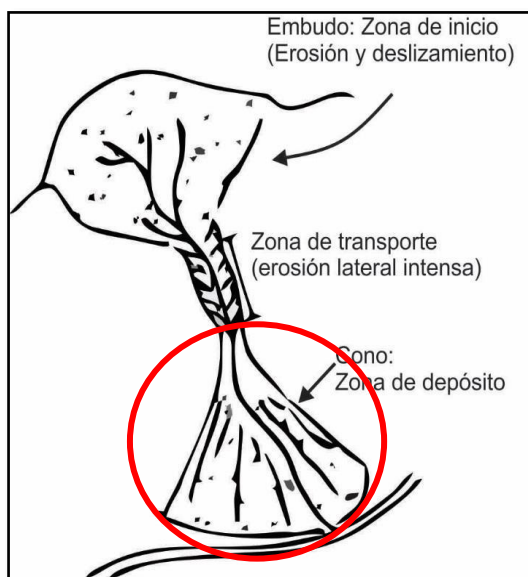
El río Ubinas se forma por la confluencia de los ríos Para y Volcanmayo. Para luego unirse al río Tambo formando un amplio abanico aluvial, este sector es denominado la zona de depositación de Lahares. En base al diagrama de Bateman et al., (2006), (figura 7).

Figura 7. Esquema de generación de un flujo (Modificado de: Bateman et al., 2006)

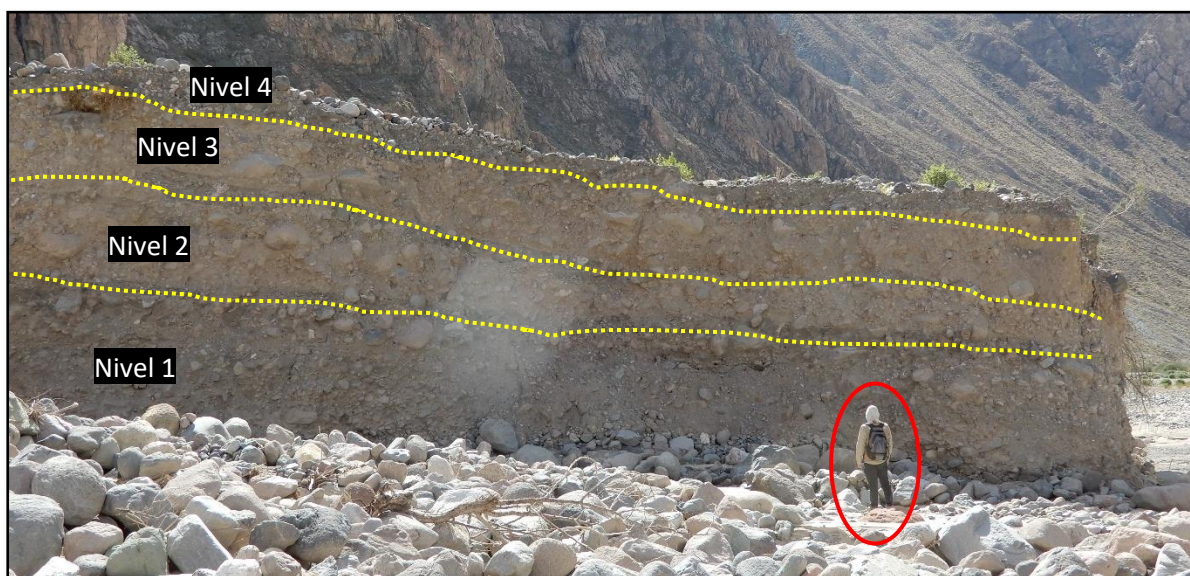
En la confluencia de río Ubinas con el río Tambo, se han encontrado cuatro niveles de depósitos de lahares, la diferenciación fue realizada por la posición estratigráfica, los lahares encontrados poseen hasta 4 metros de potencia. Las características y los componentes de los depósitos son similares (figura 8).

Los depósitos son masivos y ligeramente compactados. Están conformados por 60 a 70 % de material fino y 30 a 40% de bloques. Los bloques que predominan tienen un diámetro comprendido entre 20 y 50 cm y representan más del >50% de bloques. Los bloques más grandes tienen diámetro de 4 a 5 m y representan menos del 20%. Los bloques poseen litología heterogénea, conformado por lavas andesíticas, bloques de domo, pómez fragmentos, hidrotermalizados y también se encontraron fragmentos de rocas del sustrato sedimentario, principalmente cuarcita y arenisca. Todo lo mencionado se encuentra dentro de una matriz areno-limosa.

Figura 8. Depósitos de flujos de detritos (lahares) en el río Ubinas (coordenadas UTM E: 792866, N: 8335313).

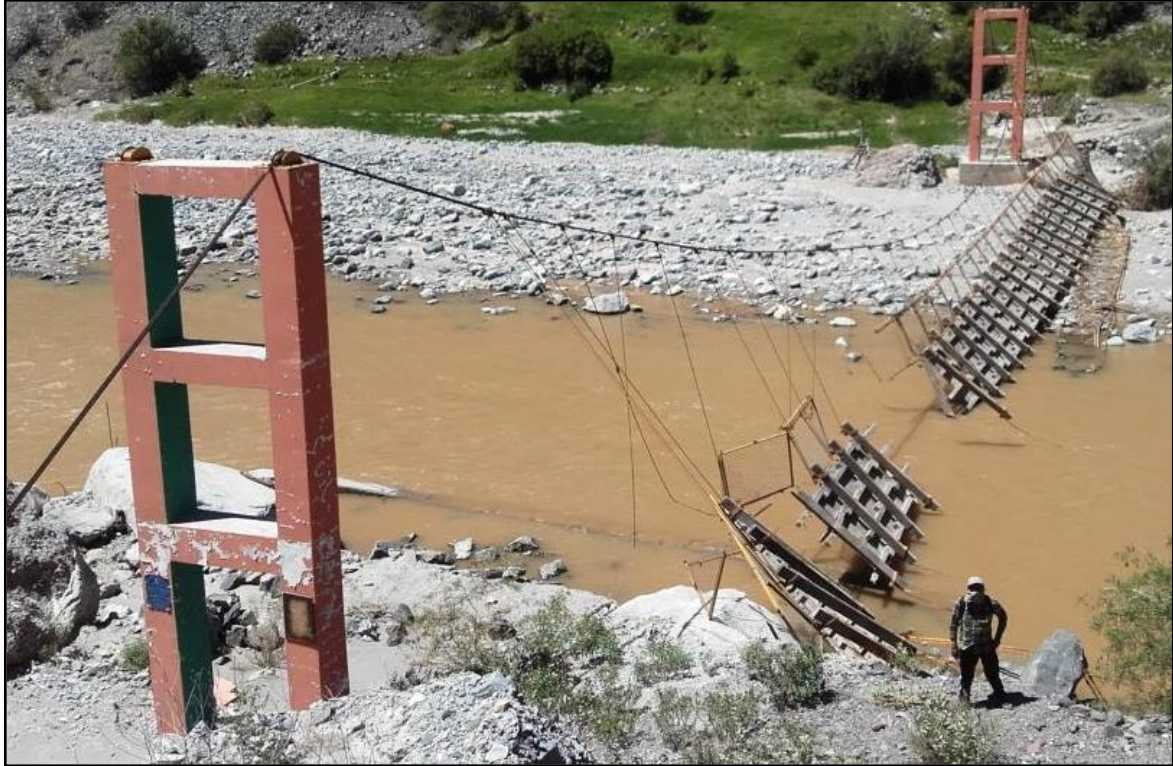
El socavamiento por los lahares del fondo del río y las terrazas en ambas márgenes del río Ubinas incrementan el volumen del flujo y pueden llegar a represa al río Tambo, como lo ocurrido en el 2016 (figura 10).

El desembalse del dique natural ocasionó daños y pérdidas en terrenos de cultivo ubicados sobre las terrazas en las márgenes del río Tambo, además de infraestructura como puentes y tuberías en el cauce del río Tambo (figura 10).

Figura 10. Puente peatonal de 50 m de largo destruido durante el desembalse de la laguna formada en el río Tambo el día 13 de febrero 2016. Tomado del informe técnico A6745, (coordenadas UTM E: 792762, N: 8335346).

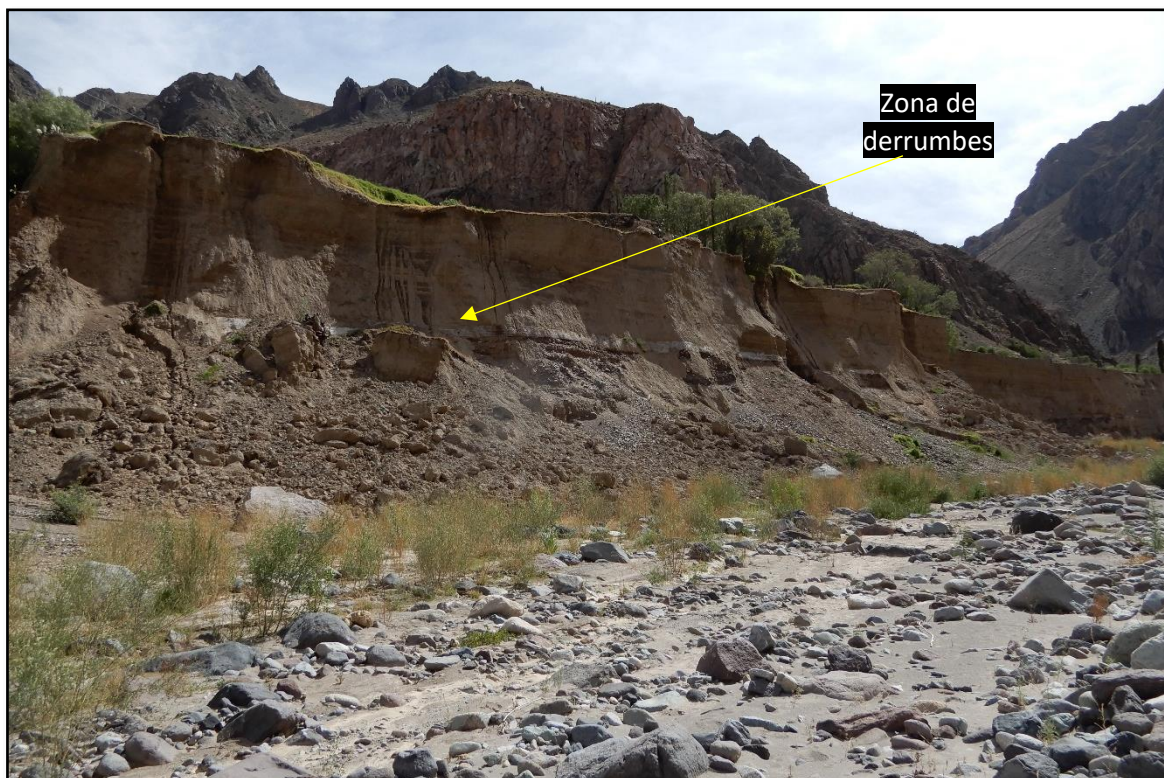
La zona agrícola del anexo de Huarina, se ubica sobre terrazas aluviales que poseen hasta 8 metros de potencia, en ellas se presentan niveles de gravas y arenas las cuales dejan infiltrar las aguas, mientras que los niveles de areniscas no litificadas las retienen y hacen que surja en los cortes (figura 12).

Las aguas provienen del sistema de riego por gravedad aplicado en terrenos de cultivo de Huarina, las aguas son directamente vertidas sobre la superficie.

Los derrumbes también se dan por socavamiento como producto de la erosión fluvial, dejando sin soporte la base de las terrazas.

Figura 12. Zona de derrumbes. (coordenadas UTM E: 792489., N: 8335672).

Para evitar la ocurrencia de nuevos derrumbes en los terrenos de cultivo de Huarina, se recomienda evitar infiltraciones de agua en el suelo, a través de cambio de técnicas de riego con asesoramiento de las entidades correspondientes. Además, realizar limpieza del cauce de los ríos; construir defensas ribereñas a lo largo de la zona agrícola de Huarina, así como, en las zonas de desprendimientos de rocas: "peinar" el talud e implementar pernos de anclaje.

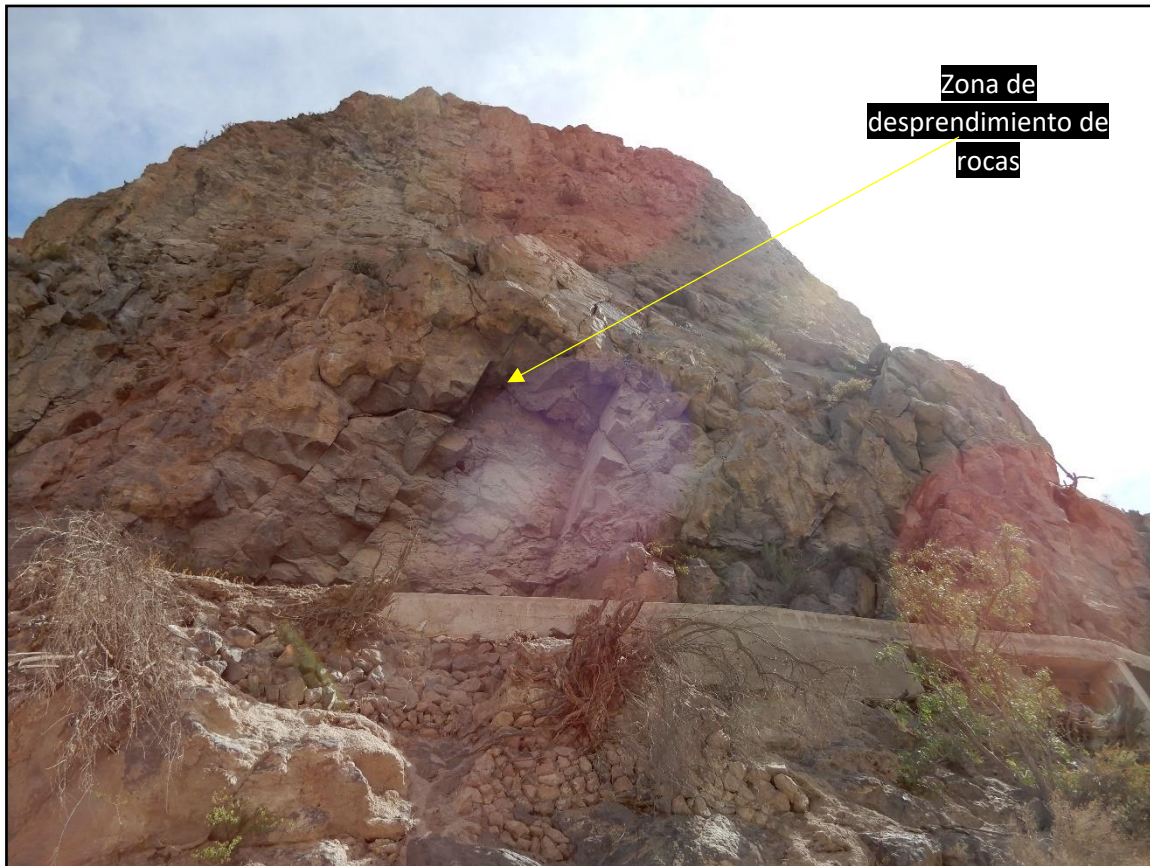
La caída de rocas se viene presentado en acantilados conformados por lavas e ignimbritas moderadamente meteorizadas y medianamente fracturadas, con bloques colgados y expuestos. Por la zona cruza un canal de agua del anexo de Huarina, también cruza la vía principal que une los distritos Ubinas y Matalaque.

Los bloques colgados podrían caer, si se les quita el soporte que actualmente tienen (figura 13).

Figura 13. Se aprecian las zonas de desprendimiento de rocas, en la parte alta de la vía principal que une a los distritos de Matalaque y Ubinas, se ubica en la siguiente coordenada UTM: (E: 792616., N: 8335389; b)

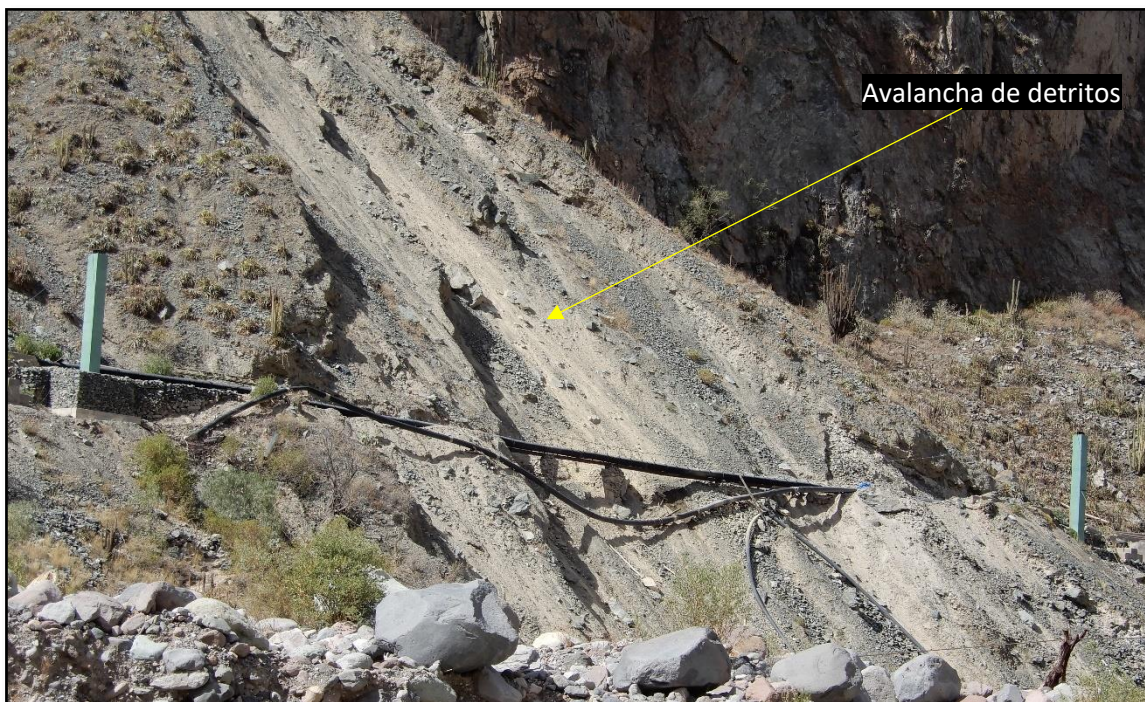
En la margen izquierda del río Tambo, a la altura del anexo de Huarina, se aprecian avalanchas de detritos que vienen afectando tuberías de agua que conducen agua a los terrenos agrícolas de Huarina (figura 14).

Figura 14. Avalancha de detritos en la margen izquierda del río Tambo, se ubica en la siguiente coordenada UTM: (E: 792616., N: 8335389; b)

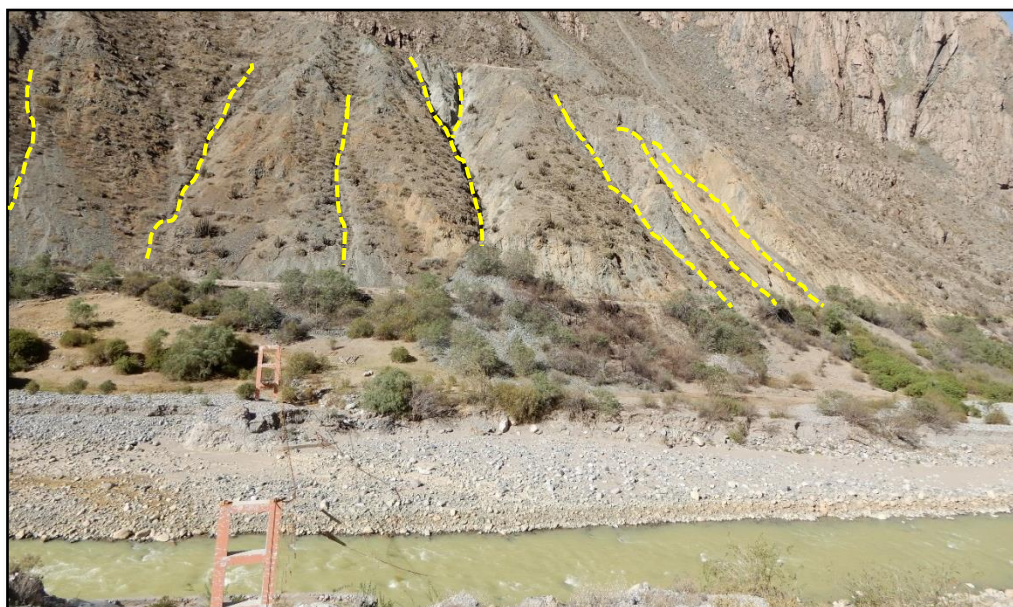
Los procesos de erosión de ladera de tipo cárcavas en la confluencia de los ríos Ubinas y Tambo, se presentan en las laderas compuestas por depósitos coluviales de antiguas ocurrencias de movimientos en masa. Las cárcavas poseen hasta 5 metros de ancho y entre 3 a 4 metros de profundidad (figura 15).

Figura 15. Procesos de erosión de ladera en cárcavas en la margen izquierda del río tambo. (coordenadas UTM E: 792808, N: 8335613).
