Informe Técnico N° A7183

EVALUACIÓN DE PELIGROS GEOLÓGICOS EN LA VÍA CHORRO BLANCO – LA LIBERTAD

Departamento Cajamarca
Provincia Santa Cruz
Distrito Catache

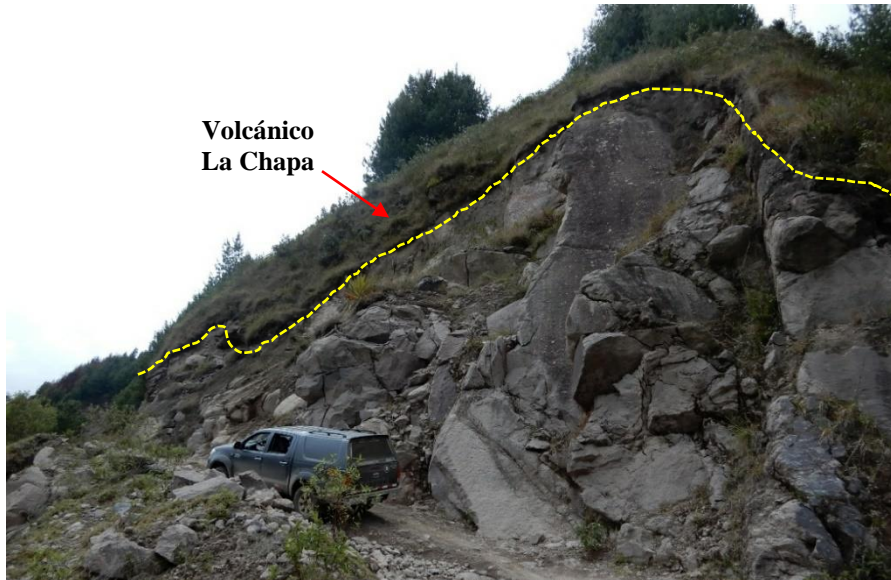
En la figura 2, se observa un afloramiento de la secuencia volcánica La Chapa, expuesto en el talud superior de la vía Chorro Blanco – La Libertad. Este macizo rocoso presenta bloques colgados y taladros de perforación y voladura que aún se conservan, indicativo de un proceso de voladura poco cuidadosa que ha ocasionado daños en el macizo rocoso. En este sector, existe peligro de caída de rocas de diferentes tamaños.

Figura 2. Vista de la secuencia volcánica La Chapa. Nótese la presencia de rocas volcanoclásticas, cubierto de una delgada capa de depósitos cuaternarios.

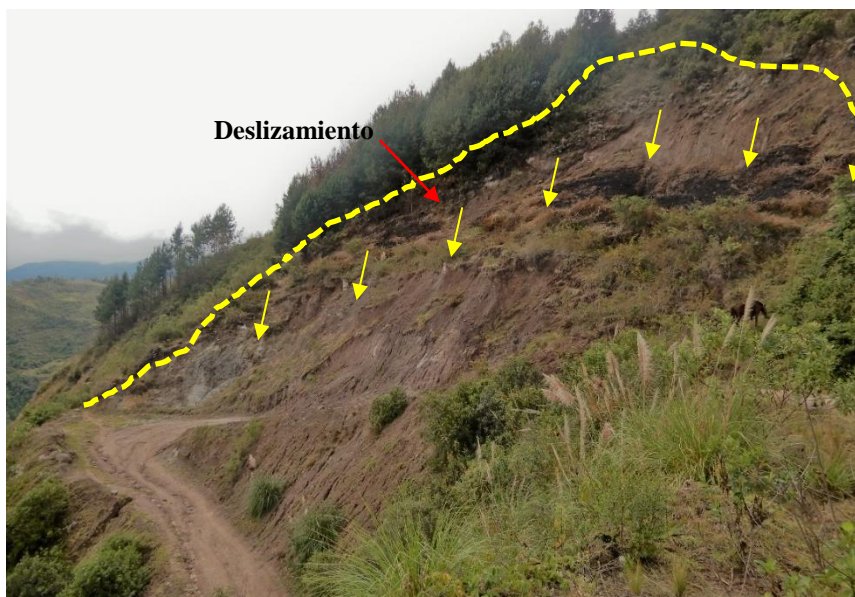
En el sector con coordenadas 720776 E/ 9247955 N, se observan escarpes de desplazamientos recientes, la longitud de la corona es de aproximadamente 45 metros. El sector con coordenadas 720735 E / 9248045 N, la corona tiene una longitud aproximada de 20 m. Los taludes de ambos sectores poseen escasa cobertura vegetal.

Figura 5. Vista del sector con coordenadas 720776 E/ 9247955 N, nótese desplazamientos recientes en el talud superior de la vía Chorro Blanco – La Libertad.

El desplazamiento progresivo de los materiales que conforman los taludes de la vía Chorro Blanco – La Libertad, se acumulan directamente en la plataforma de la vía, siendo necesario el mantenimiento periódico.

- a) En los sectores donde se identificó deslizamientos, se sugiere:
- Disminuir la carga del talud inestable con la construcción de banquetas, este trabajo debe ser diseñado, dirigido y ejecutado por profesionales con conocimiento y experiencia en el tema.
 - Construir una zanja de coronación, con un sistema de drenaje, evitando el ingreso de las aguas de escorrentía al cuerpo de los deslizamientos.
 - Realizar la arborización o revegetación de los deslizamiento y taludes adyacentes.
- b) En los sectores donde se identificó caída de rocas, realizar limpieza y perfilado de los taludes a fin de remover los bloques sueltos suspendidos en el talud, susceptibles al desplazamiento.

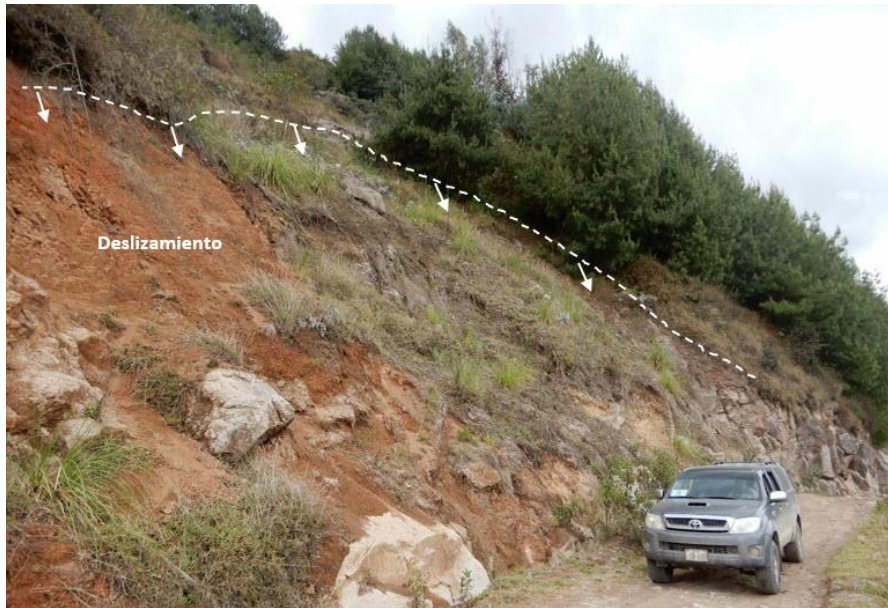
Figura 6. Vista del sector con coordenadas 720735 E / 9248045 N, donde se ha desplazado suelos coluviales y rocas volcánicas muy meteorizadas en transición a suelo.

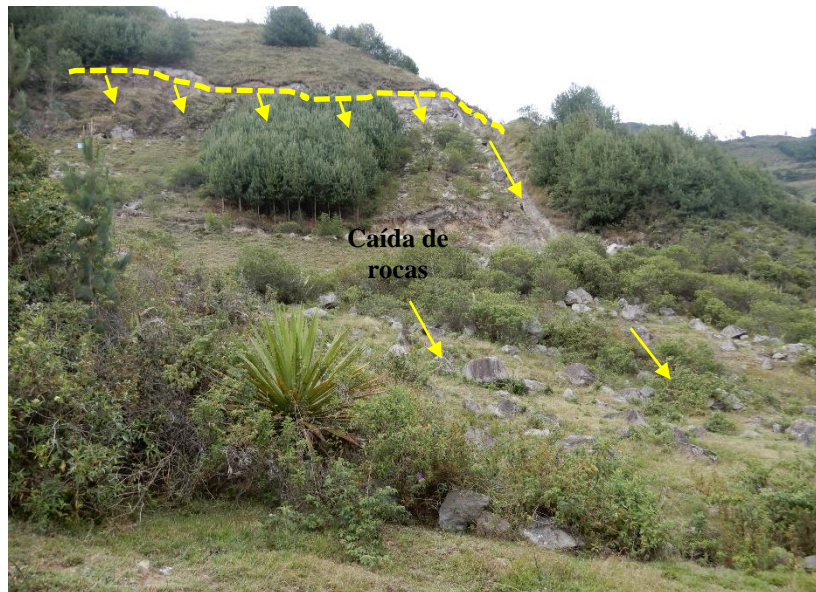
En el sector de la vía Chorro Blanco – La Libertad con coordenadas 720662.7 E, 9248259.05 N; en el talud de corte de la carretera se identificó un proceso de caída de rocas, la zona de arranque es irregular y tiene una longitud de 40 m. Este fenómeno se generó a causa del proceso constructivo de la vía.

En los taludes de la carretera se evidencian bloques de roca colgados y taladros de perforación y voladura que aún se conservan, indicativo de procedimientos de voladura poca cuidadosa, que ocasionaron daños en el macizo rocoso extendiéndose entre 2 a 3 metros hacia su interior. El tamaño de los bloques susceptibles a caída es mediano a grande de 0.5 m a 2.5 m (figura 7).

Figura 7. Caída de bloques de roca de tamaño mediano a grande hacia la parte más llana del sector de evaluación

La caída de bloques rocosos de diferentes tamaños impacta directamente en la plataforma de la vía Chorro Blanco – La Libertad. Los daños que podría ocasionar están en función del volumen del bloque desplazado, pudiendo originar pérdidas materiales y humanas.
