Informe Técnico N° A7188

EVALUACIÓN DE PELIGROS GEOLÓGICOS POR FLUJO DE TIERRA Y CAÍDA DE ROCAS EN EL SECTOR PACHAMALQUI

Departamento Arequipa
Provincia Caylloma
Distrito Chivay

NOVIEMBRE
2021

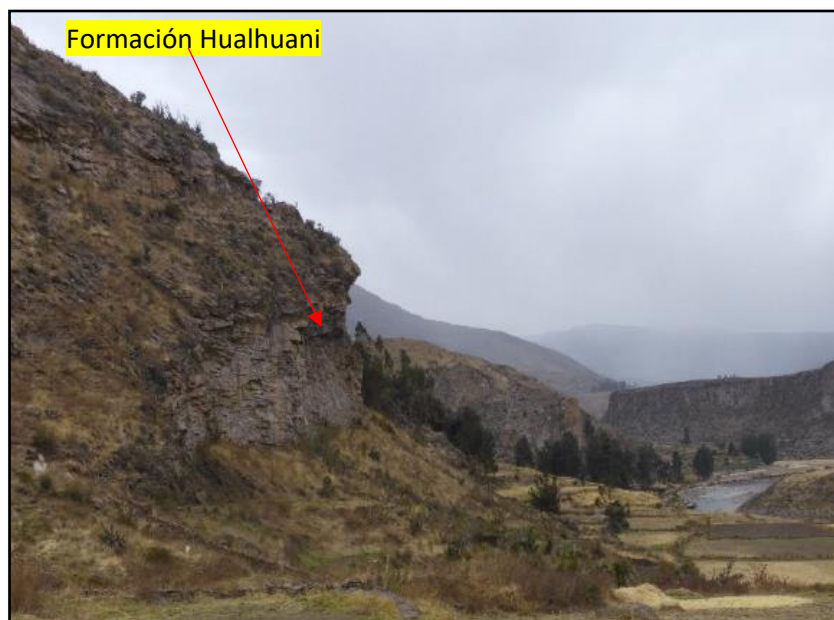
El afloramiento representativo se localiza en la margen izquierda del río Colca, a media ladera del valle y en acantilados de más de 200 metros de alto. Está conformada por areniscas cuarzosas de color beige, con algunas intercalaciones de lutitas negras en los niveles inferiores de la secuencia. Se presentan moderadamente meteorizadas y medianamente fracturadas (figura 2).

Figura 2. Afloramiento de areniscas cuarzosas de la Formación Hualhuani. (coordenadas UTM WGS 84 223142 E, 8273865 N).

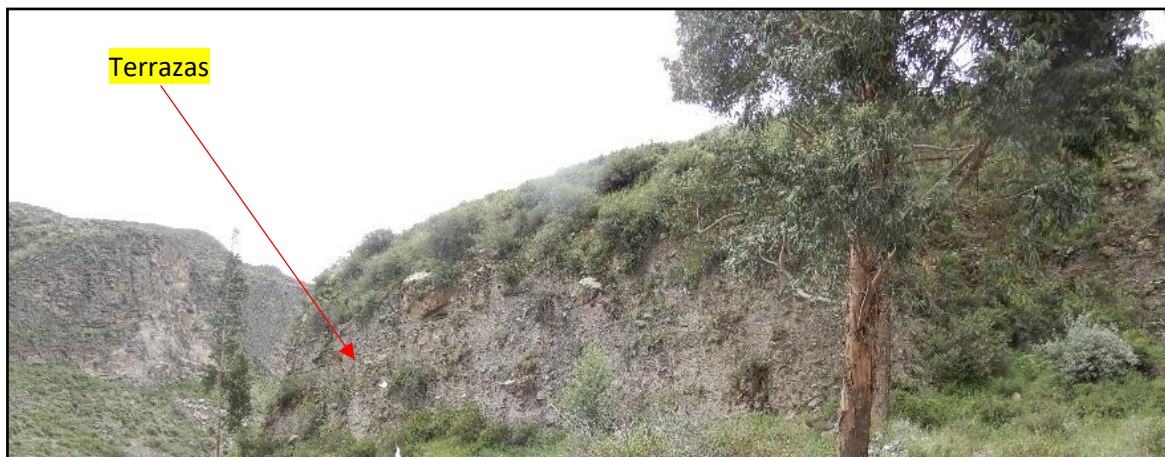
Aflora a lo largo del río Colca, está conformada por la acumulación de arena y limo en capas subhorizontales depositados en terrazas con espesores de 10 a 20 m (Cerpa *et al.*, 2009). Los depósitos fluviales en la zona de estudio se encuentran no consolidados, con presencia de bloques polilitológicos de hasta 4 m, dentro de una matriz areno-limoso (figura 3).

Figura 3. Depósitos fluviales. (coordenadas UTM WGS84 222808 E, 8272640N).

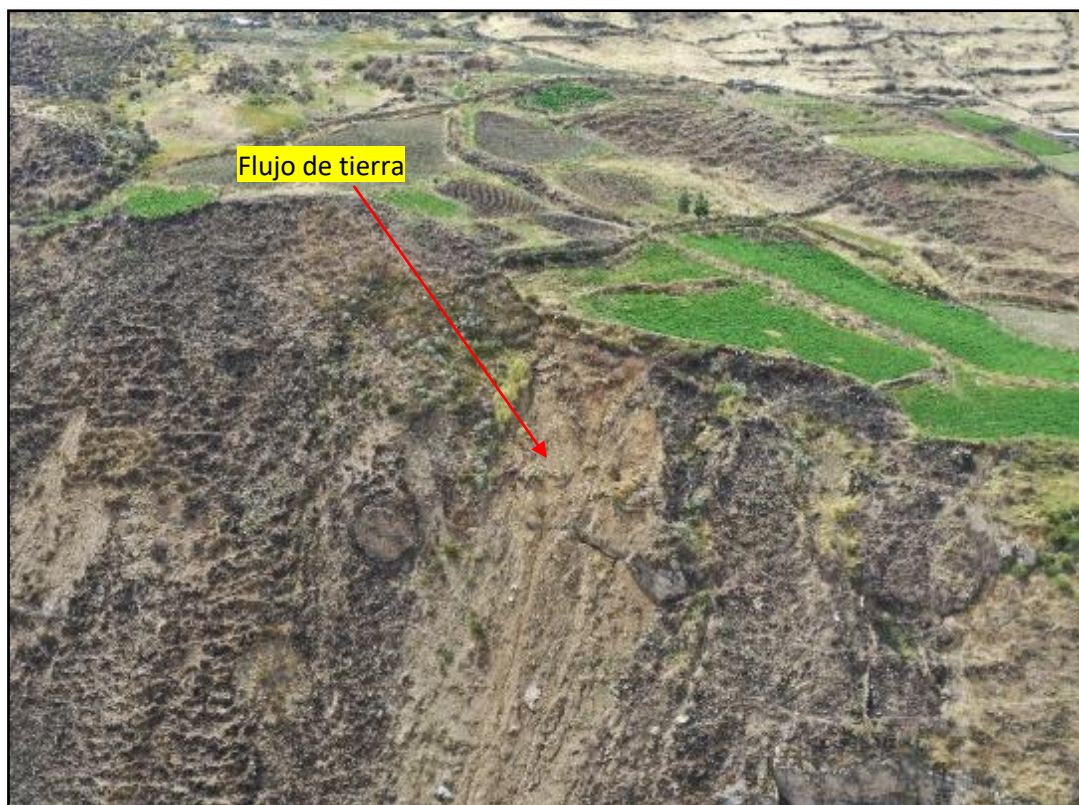
Figura 6. Flujo de tierra en el sector Pachamalqui (coordenadas UTM WGS84 223308E, 8273977N).

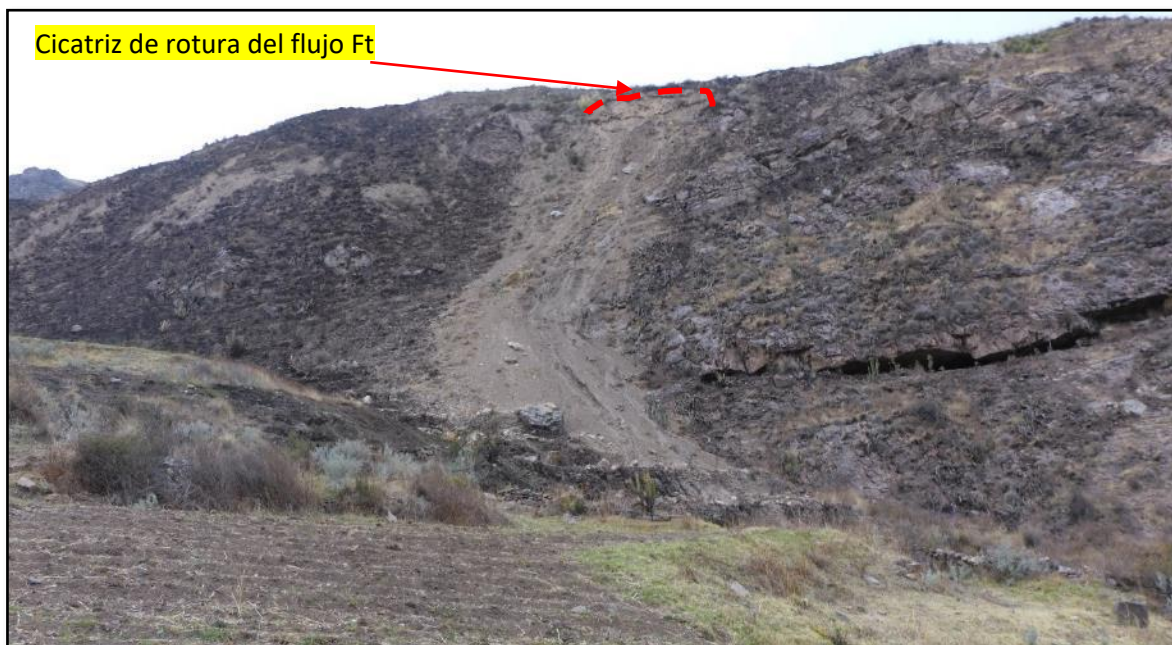
Flujo de tierra Ft: Corresponde a un flujo de tierra, su punto de arranque presenta una cicatriz de rotura de forma irregular y mide 45 m, la altura del salto del escarpe de 2 m, este evento está comprendido entre las cotas 3765 m s.n.m. a 3665 m s.n.m., es decir posee un desnivel de 100 m. asimismo se observó grietas tensionales de hasta 15 cm de abertura y 13 m de largo. La masa se movilizó en dirección noroeste (figuras 7 y 8).

Figura 8. Cicatriz de rotura del flujo de tierra Ft (coordenadas UTM WGS84 223219E, 8274032N).

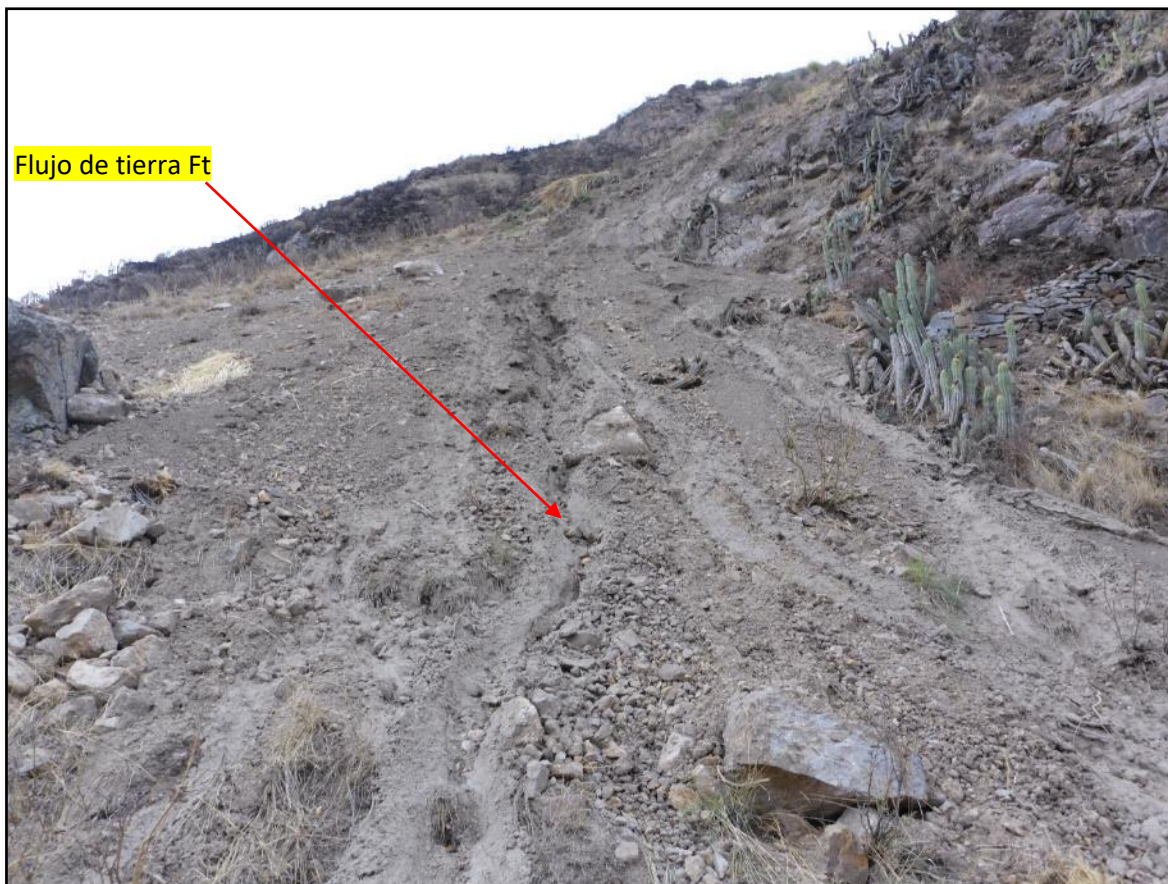
El depósito del flujo está conformado por gravas, arenas, limos y bloques; los cuales son fragmentos de areniscas cuarzosas. El depósito se encuentra no consolidado (figura 9).

Figura 9. Depósito del flujo de tierra Ft (coordenadas UTM WGS84 223219E, 8274032N).

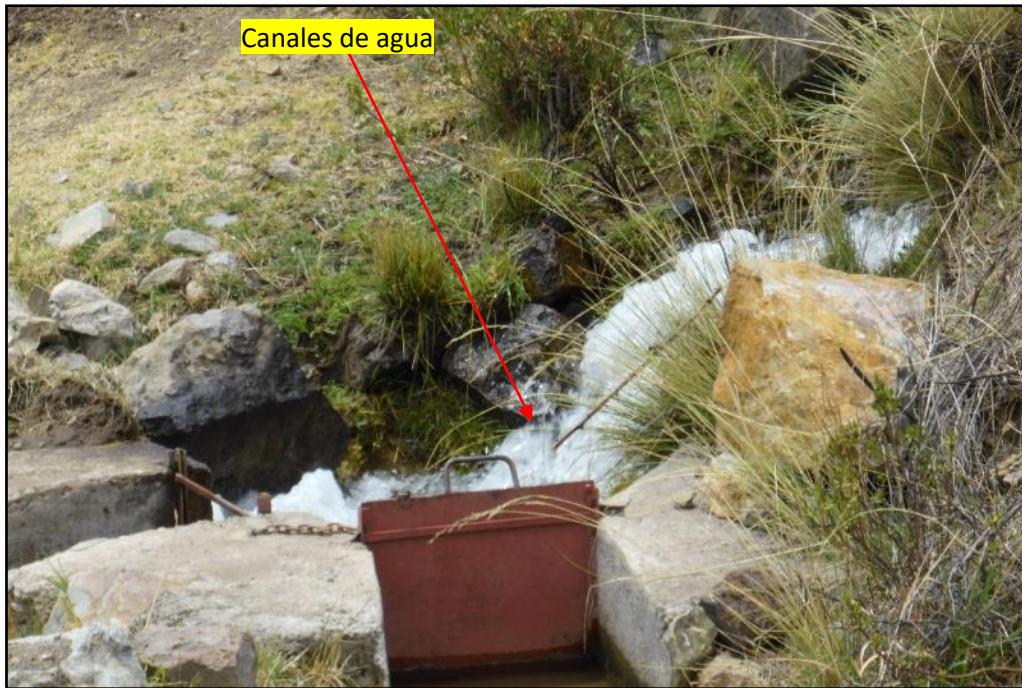
Los flujos de tierra corresponden a la activación del terreno por sobresaturación debido al sistema de riego en la zona agrícola de Pachamalqui. En el lugar se observó canales de agua no cementados.

En Pachamalqui, se observó una serie de canales de agua que no cuentan con el revestimiento necesario para evitar infiltraciones en los terrenos (figura 10).

Figura 10. Canales de agua en Pachamalqui (coordenadas UTM WGS84 223474E, 8273979N).

1. Conducir adecuadamente las aguas provenientes de la parte alta de Pachamalqui, impermeabilizar los canales y acequias para evitar infiltraciones al subsuelo.

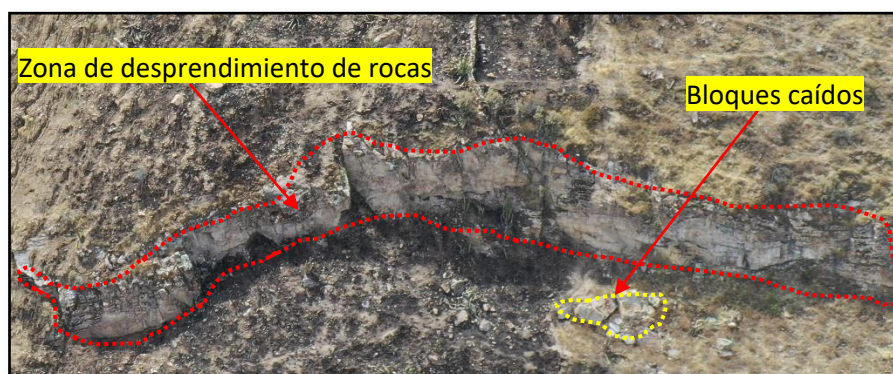
Las caídas de rocas se presentan en los acantilados de pendientes escarpadas mayores a 45°, que comprometen a la zona agrícola de la parte baja del sector Pachamalqui (figuras 11 y 12).

Figura 12. Bloques desprendidos en Pachamalqui (coordenadas UTM WGS 223235E, 8273956N).

5. En la zona de desprendimientos de rocas, asegurar el talud con pernos de anclaje. Principalmente. Esta técnica debe ser ejecutada por especialistas en este tipo de labores.
