**Informe Técnico N° A7194**

# EVALUACIÓN DE PELIGRO GEOLÓGICO POR MOVIMIENTOS EN MASA Y PELIGRO GEOHIDROLÓGICO EN EL CENTRO POBLADO NUEVO SAN MIGUEL

Departamento San Martín  
Provincia Moyobamba  
Distrito Jepelacio

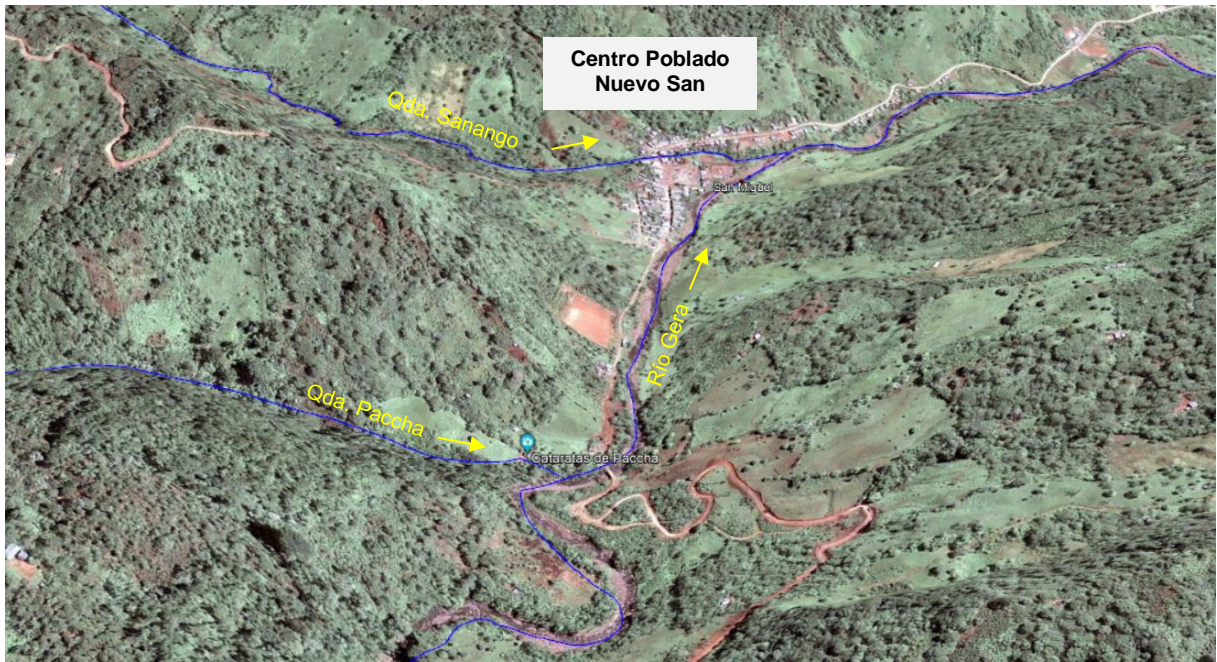
La zona de estudio se encuentra en la cuenca alta del río Gera (figura 5), el cual fluye con dirección suroeste-noreste, con un ancho promedio de 15 m.

Figura 5. El centro poblado Nuevo San Miguel se encuentra asentado sobre la margen izquierda del río Gera, sobre terrazas aluviales formadas por la confluencia de este con la quebrada Sanango.

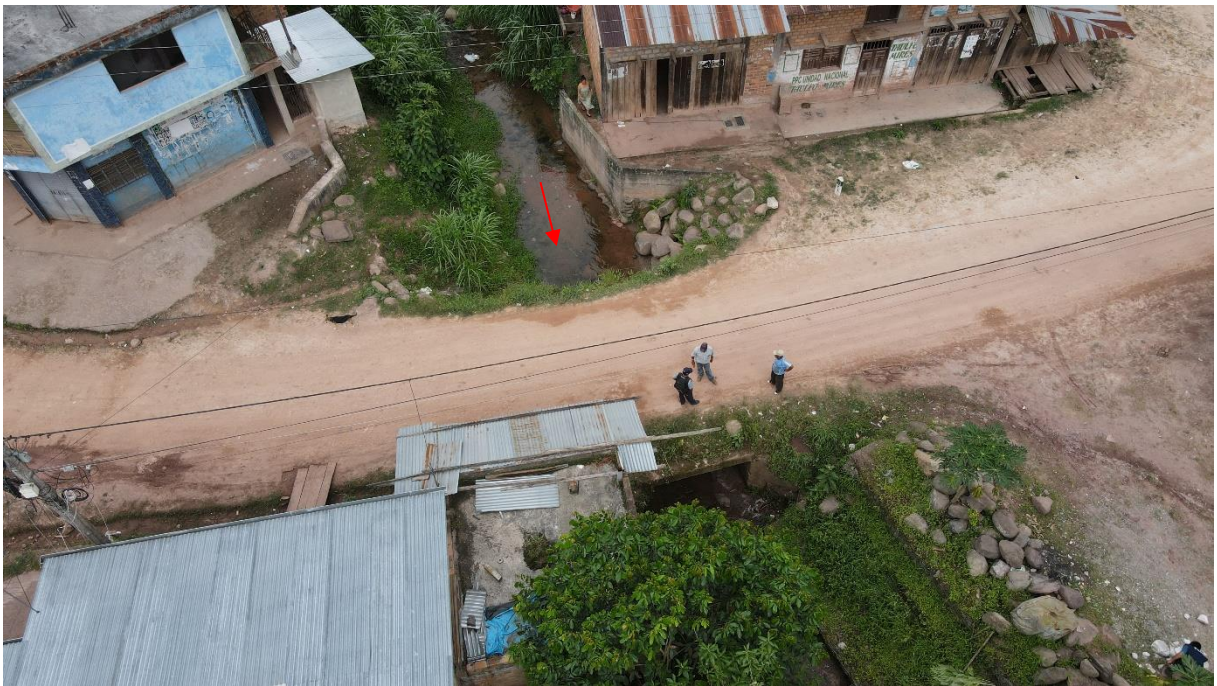
Localmente, discurren hacia el río Gera, por su margen izquierda las quebradas de Sanango (figura 6) y Paccha. En esta última existe una cascada sobre areniscas de la Formación Chambira, siendo el principal atractivo turístico de la zona (figura 7).

Figura 6. Vista hacia aguas arriba de la quebrada Sanango, la cual atraviesa la zona urbana del centro poblado Nuevo San Miguel.

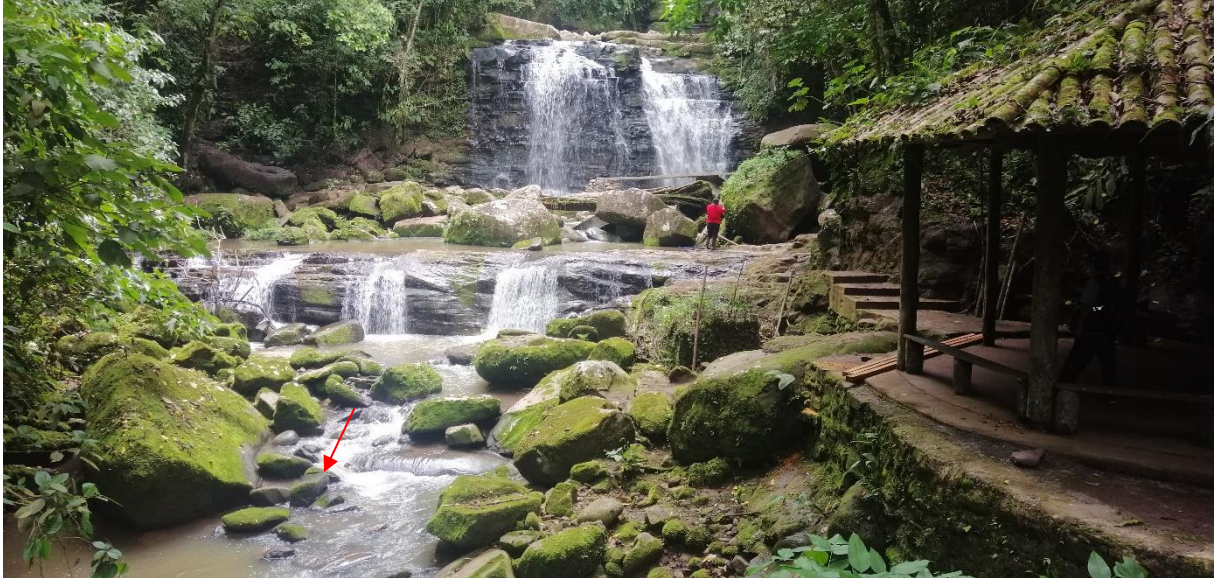
Figura 7. Vista de la cascada Paccha, en la quebrada del mismo nombre.

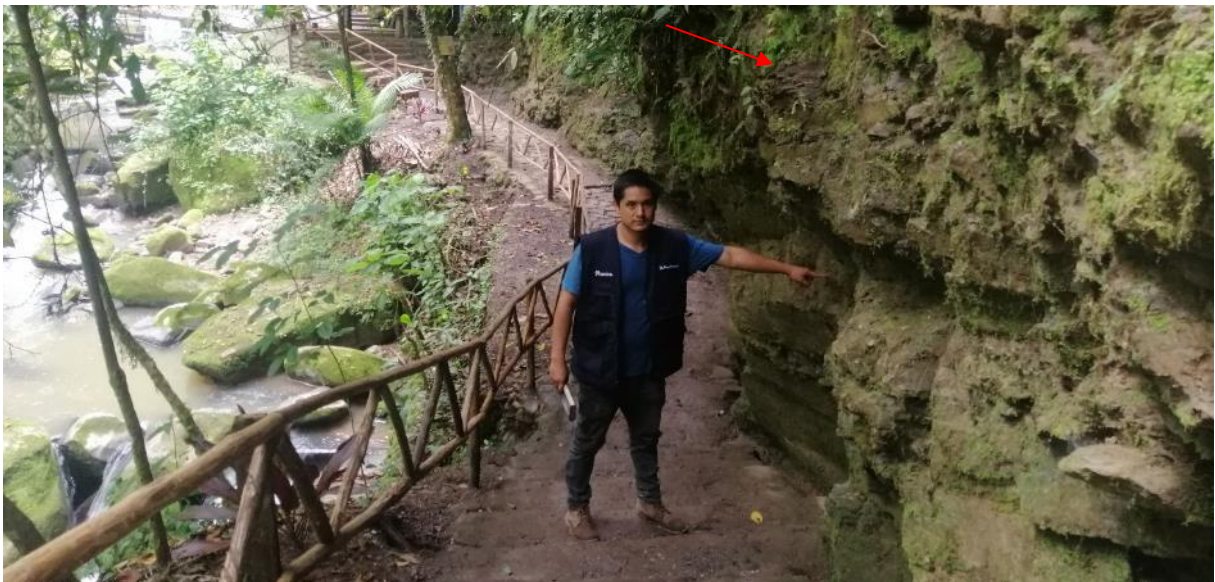
En la cascada de Paccha, se puede observar parte de la secuencia de esta unidad litoestratigráfica, conformada por areniscas resistentes en estratos de 0.60 a 1.00 m de espesor (figuras 8 y 9), medianamente fracturadas, con buzamiento subhorizontal, condición que ha permitido la formación de caídas de agua en la quebrada Paccha, que constituyen el principal atractivo turístico de Nuevo San Miguel.

Figura 8. Areniscas en estratos métricos de la Formación Chambira, cascada Paccha.

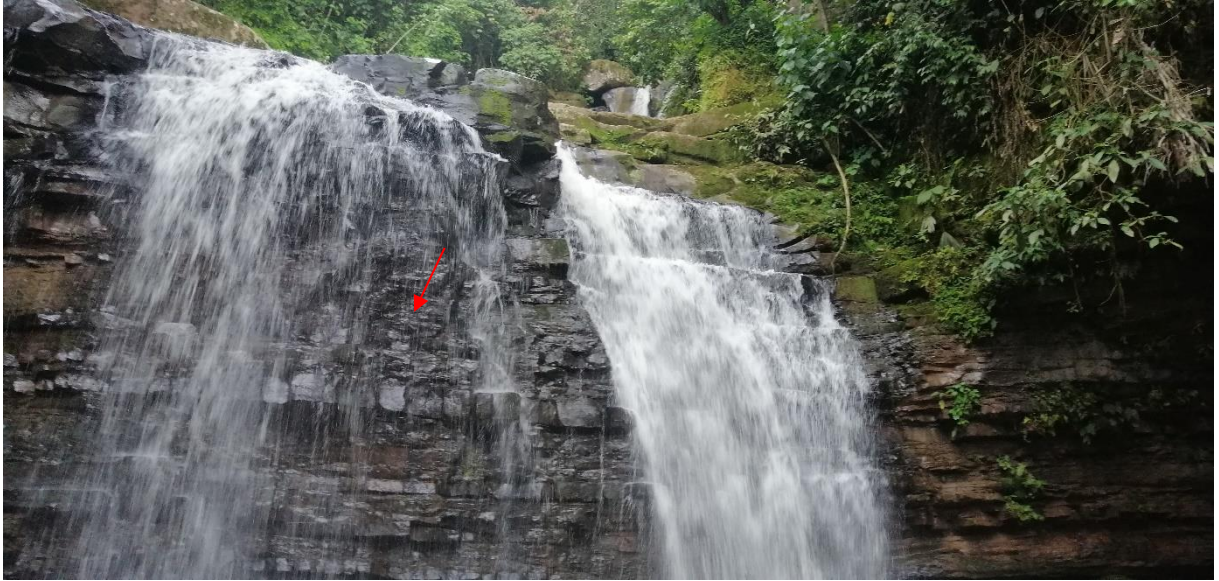
Figura 9. Estratos de arenisca resistente, dispuestos en con buzamiento subhorizontal a contra pendiente.

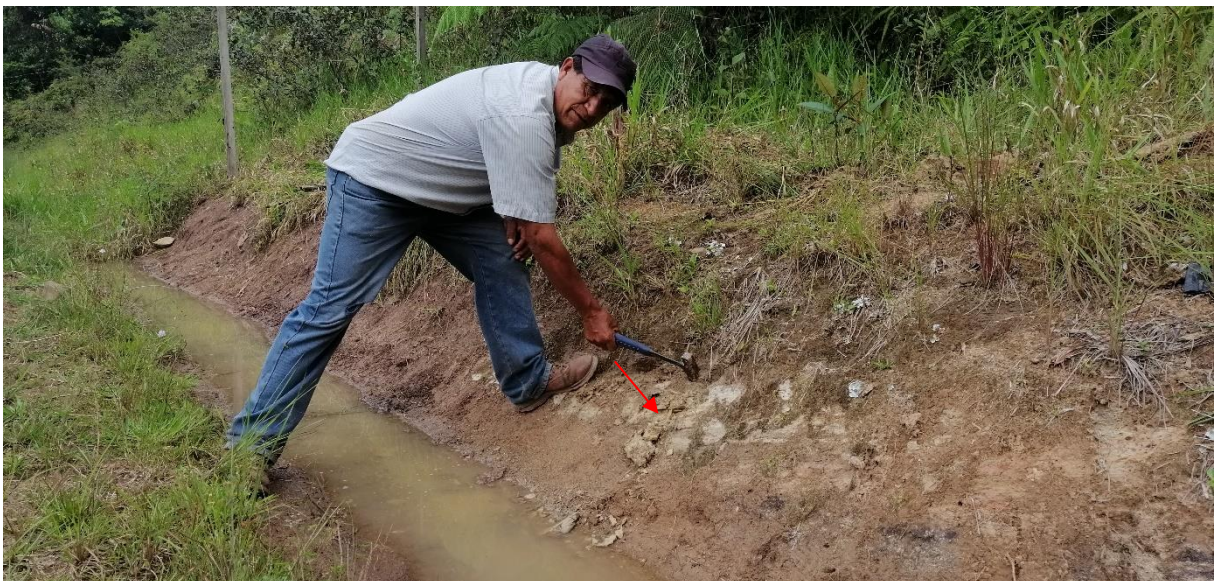
Los afloramientos de esta unidad son escasos, pues se encuentran cubiertos por depósitos deluviales. En aquellos afloramientos visibles, las rocas muestran un elevado grado de meteorización por lo que superficialmente forman suelos residuales arcillosos color beige, producto de la alteración de niveles de limolitas, por lo que califican como una unidad litoestratigráfica de alta a muy alta susceptibilidad a la ocurrencia de deslizamientos de suelos (figuras 10 y 11).

Figura 10. Limolitas beige de la Formación Pozo. Rocas blandas.

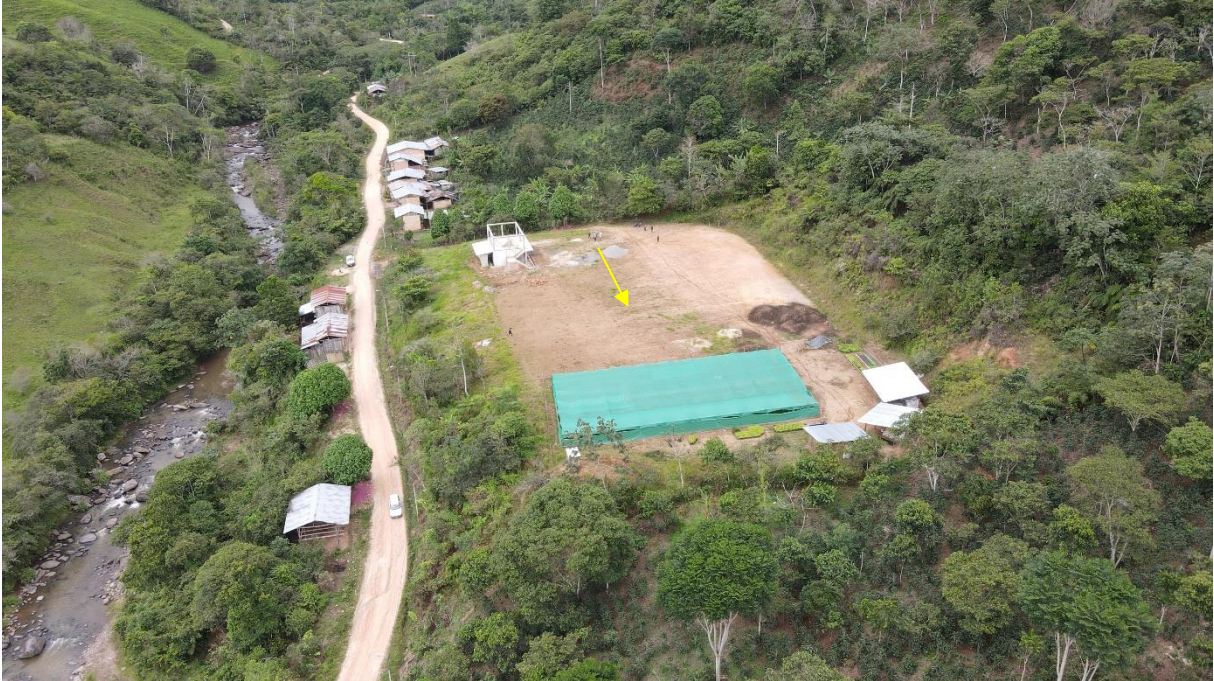
Figura 11. Excavación sobre limolitas beige de la Formación Pozo para conformar la explanada para la construcción del colegio del centro poblado Nuevo San Miguel.

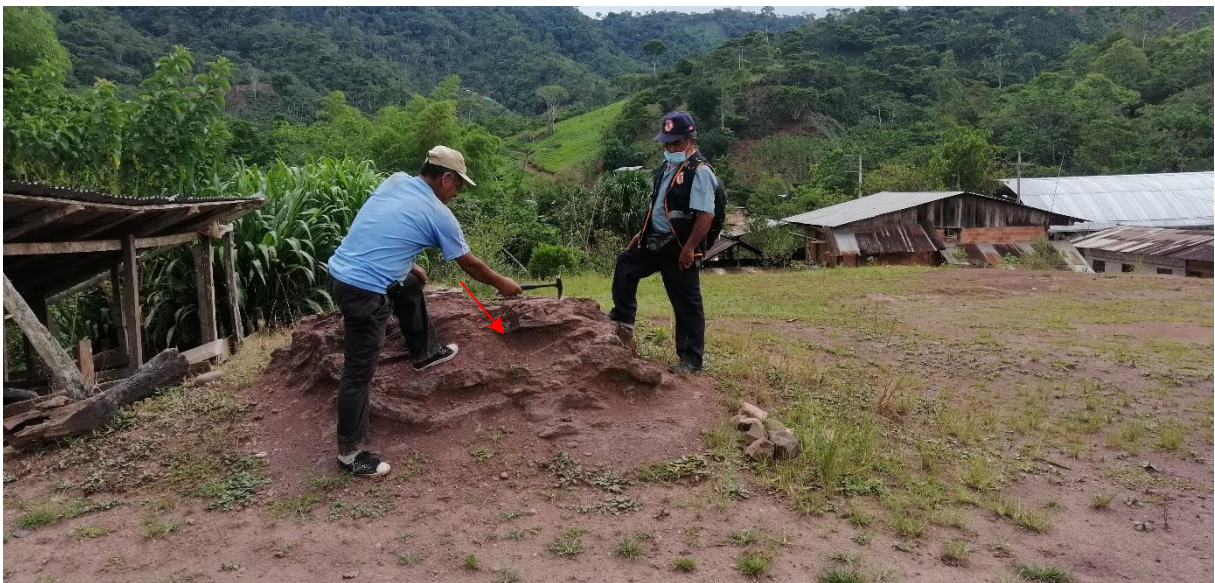
Conformada por la intercalación de estratos delgados de areniscas blandas intercaladas con lodolitas rojizas. Los afloramientos son visibles únicamente en cortes de carretera o para conformación de terraplenes, donde se puede notar un grado medio de fracturamiento y un alto grado de meteorización debido a las condiciones tropicales (lluvia y temperatura) a las que está expuesta, dando paso a que en superficie se formen suelos residuales arcillosos.

Figura 12. Areniscas en estratos delgados de la Formación Yahuarango.

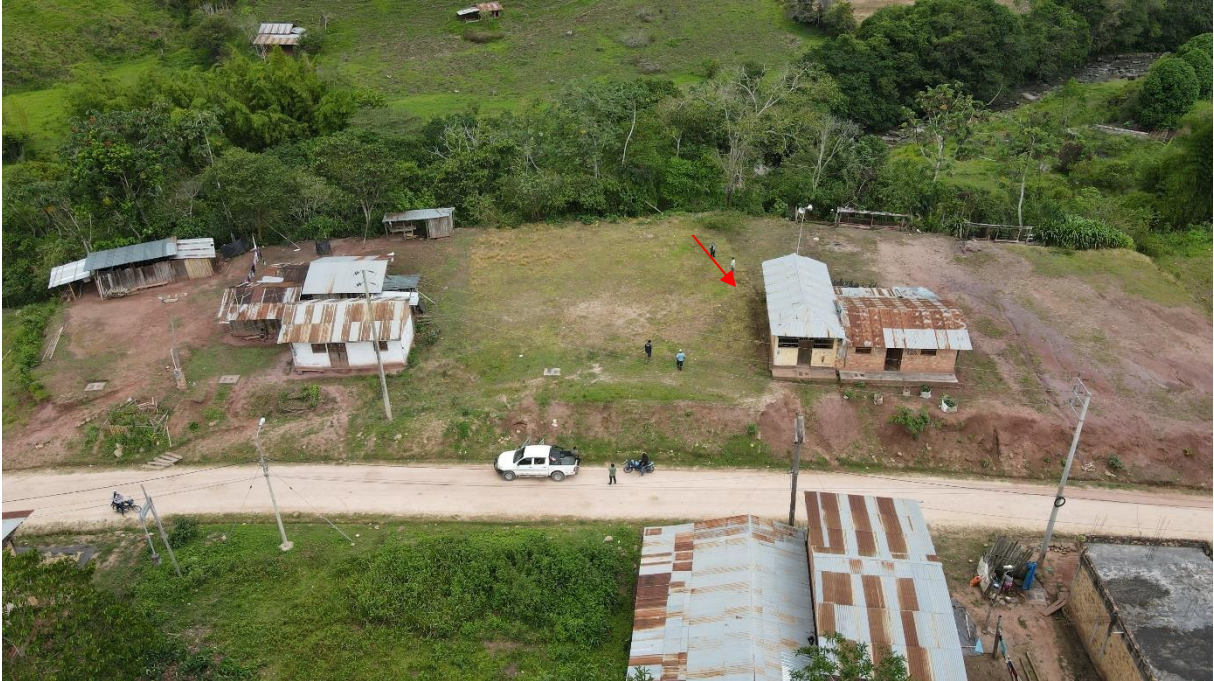
Estos afloramientos han sido observados en el sector donde se proyecta la construcción de la comisaría del poblado, constituyendo el basamento rocoso y nivel de cimentación de dicha futura edificación, que garantiza la estabilidad geológica y geotécnica (figuras 12 y 13).

Figura 13. Explanación realizada sobre lodolitas y areniscas de la Formación Yahuarango, donde se proyecta la construcción de la comisaría local.

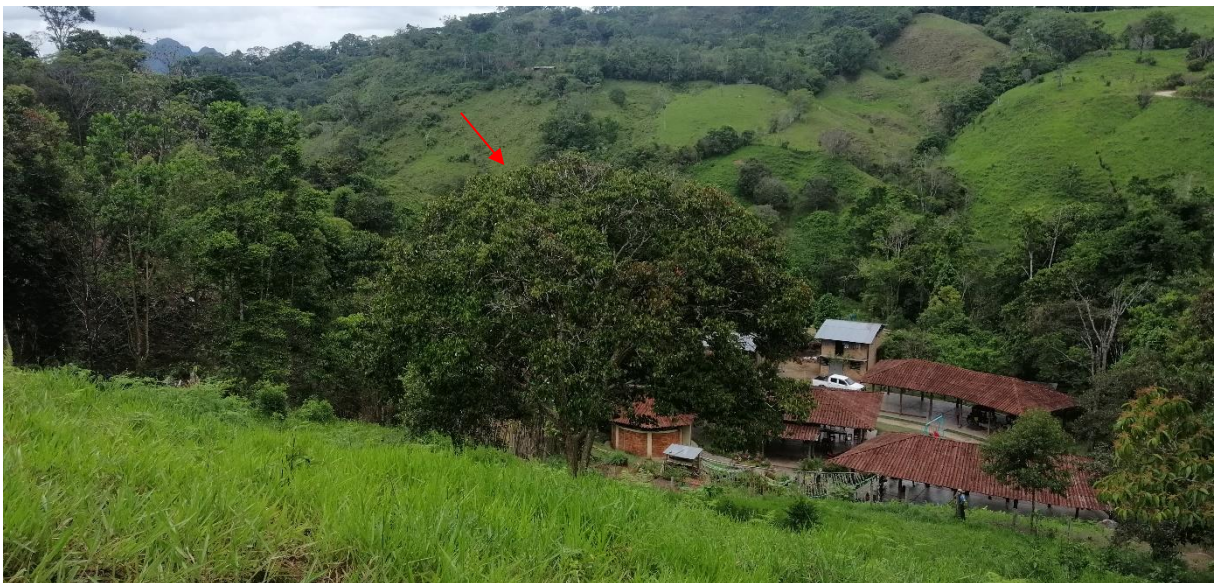
Se encuentran cubriendo las laderas de las montañas y colinas que limitan el valle formado por el río Gera. Presentan espesores de entre 2.0 m a 5.0 m y se encuentran tapizados por densa vegetación (figura 14).

Figura 14. Depósitos deluviales cubren relieves de montañas y colinas en la zona de estudio. Su composición es arcillosa.

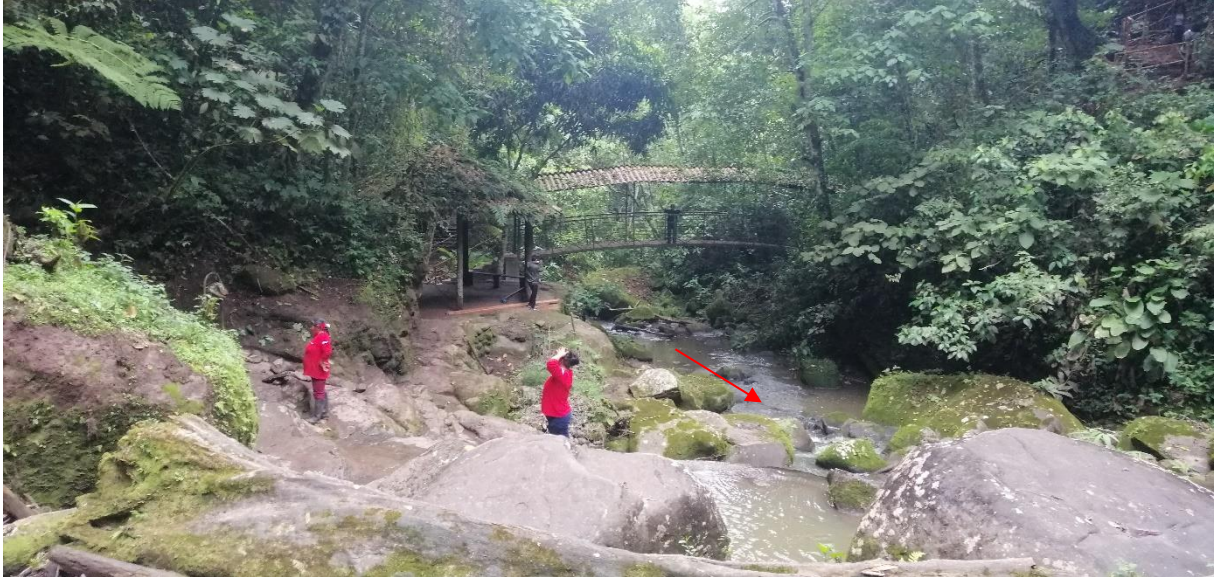
Corresponde a materiales conformados por gravas gruesas y bloques heterométricos sueltos, sub-redondeados con presencia de arenas gruesas. A diferencia de los depósitos aluviales antiguos, estos se encuentran rellenando los cauces activos de las quebradas Sanango y Paccha (figuras 15 y 16).

Figura 15. Depósitos aluviales recientes rellenan el cauce de la quebrada Paccha. Nótese la presencia de grandes bloques de roca arenisca dispuestos caóticamente.

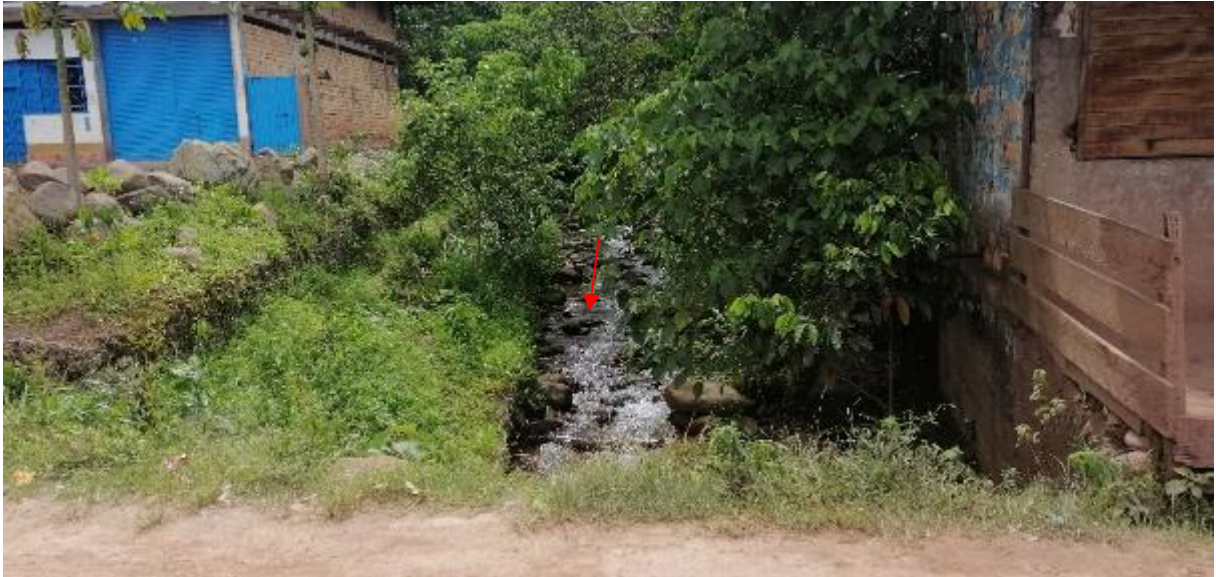
Figura 16. Depósitos aluviales recientes que rellenan el cauce de la quebrada Sanango.

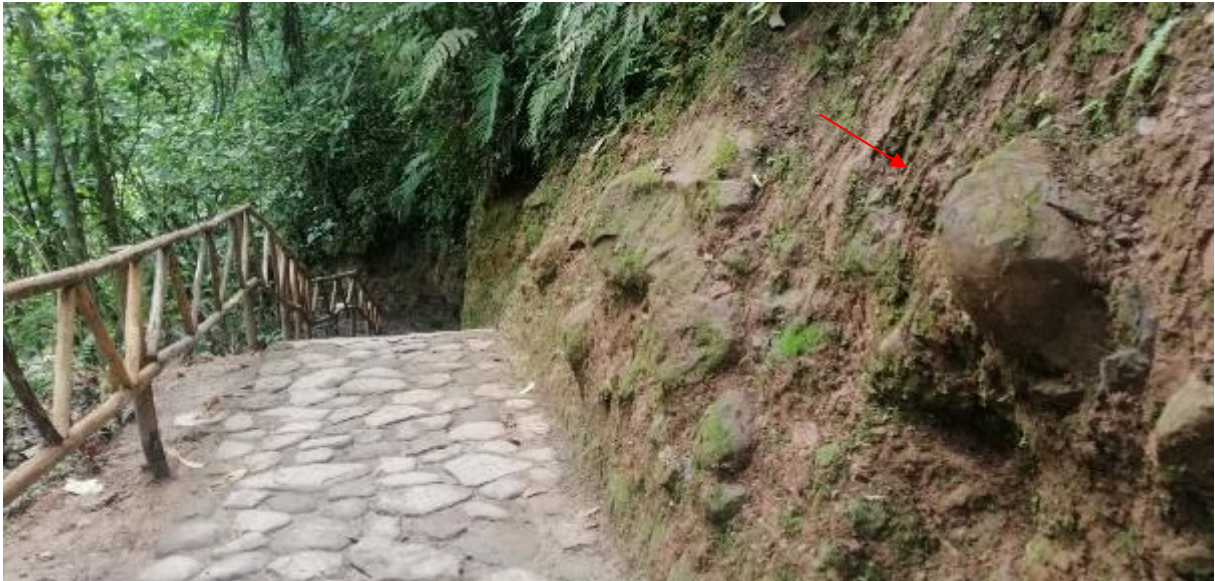
Está conformado por grandes bloques de areniscas inmersos en matriz arcillo arenosa y que han sido depositados por flujos antiguos en las quebradas Paccha (figura 17), Sanango y el río Gera. Sobre esta unidad se asienta el 80% del área urbana del centro poblado Nuevo San Miguel.

Figura 17. Depósitos aluviales antiguos matriz soportados, margen izquierda de la quebrada Paccha.

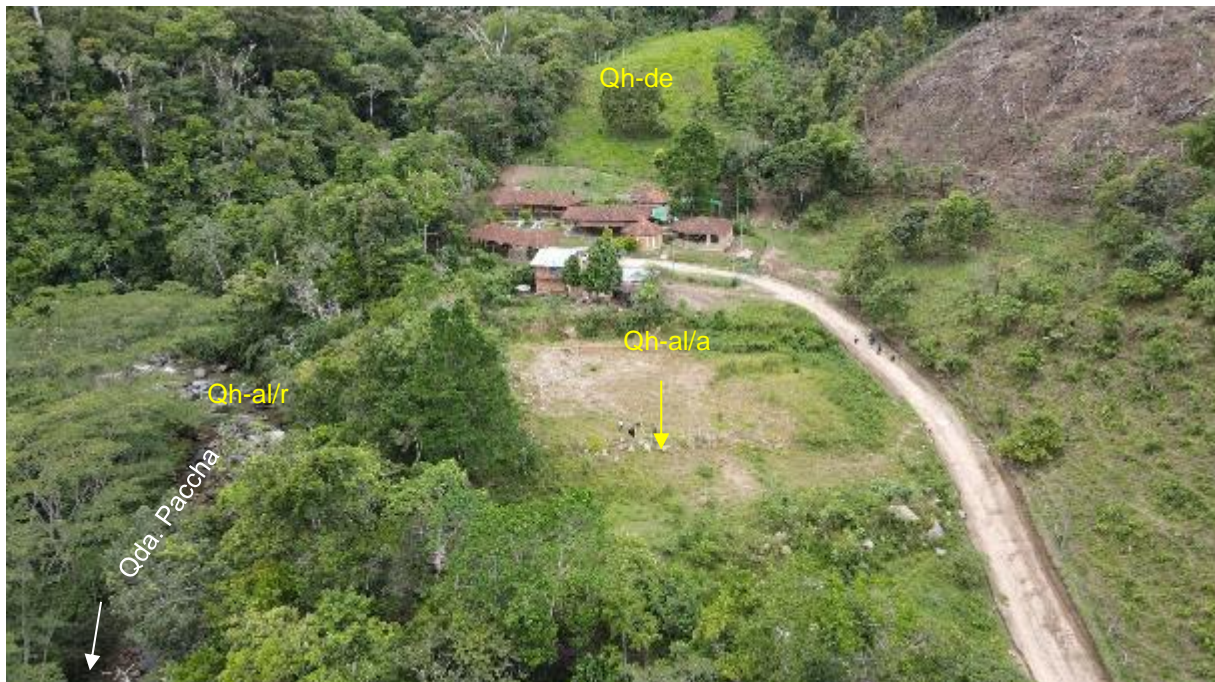
En el sector donde se proyecta la construcción del hospital del centro poblado Nuevo San Miguel, afloran este tipo de depósitos, denominados como gravas limo arenosas (GP-GM) y que geotécnicamente califican como buenos terrenos para cimentación de estructuras (figuras 18 y 19).

Figura 18. Depósitos aluviales antiguos conforman el terreno donde se pretende construir el hospital del centro poblado Nuevo San Miguel.

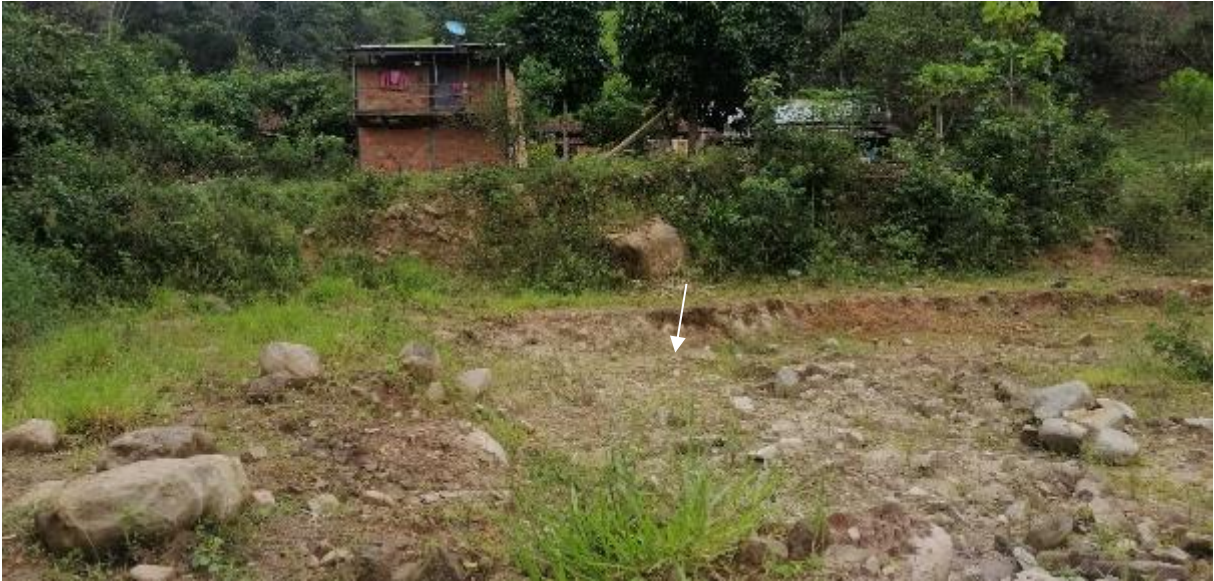
Figura 19. Depósitos aluviales antiguos matriz soportados aflorantes en el terreno donde se pretende construir el hospital del centro poblado Nuevo San Miguel.

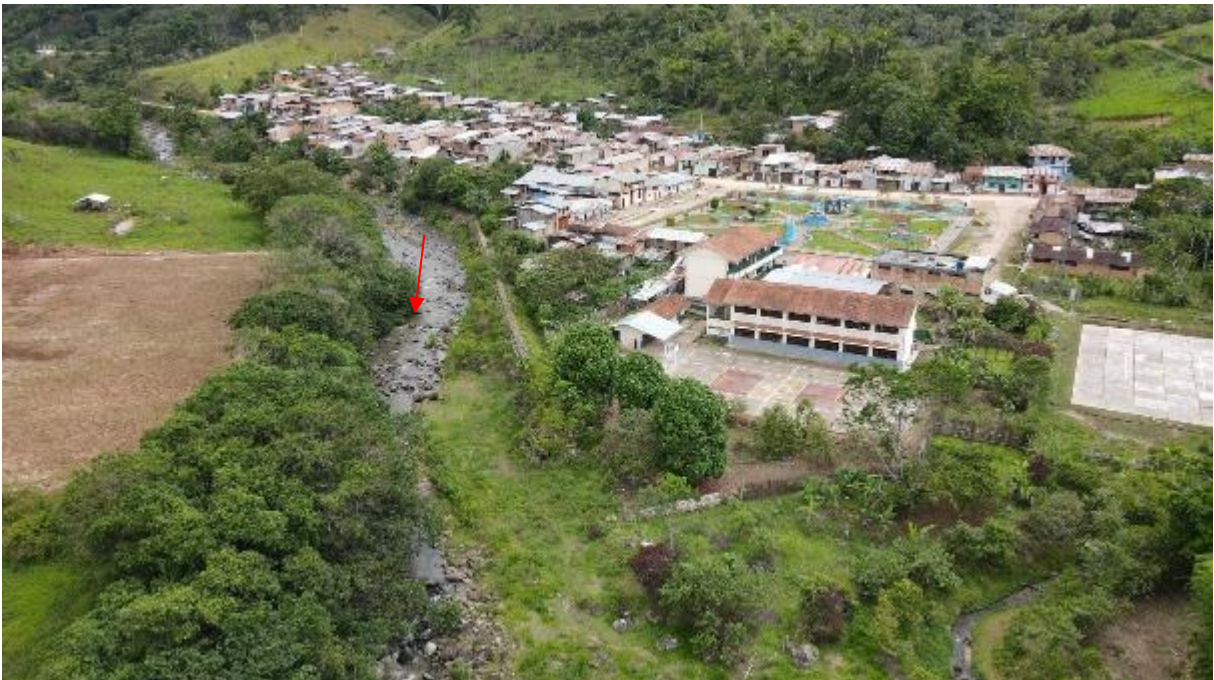
Se encuentran cubriendo el cauce activo del río Gera y se componen de grava gruesas con arenas de grano medio a grueso (figura 20).

Figura 20. Depósitos fluviales en el cauce del río Gera.

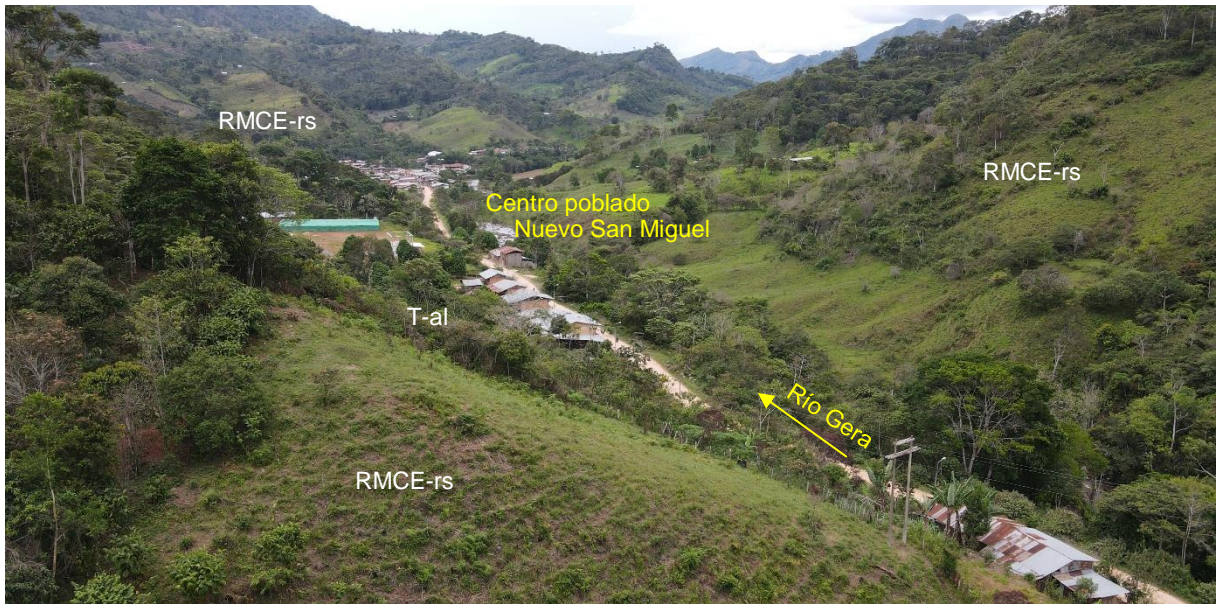
Constituye la unidad geomorfológica de mayor predominancia en la zona de estudio y se encuentra distribuida entre alineamientos montañosos de secuencias sedimentarias con buzamientos de estratos que controlan la pendiente de las laderas. Se caracteriza por seguir un patrón estructural, es decir siguen una serie de anticlinales y sinclinales bordeando las zonas de montañas (figuras 21 y 22). Las rocas involucradas son de tipo sedimentario como areniscas y lutitas.

Figura 21. Morfología de montañas y colinas estructurales en roca sedimentaria (RMCE-rs) limitando a la unidad terraza aluvial (T-al).

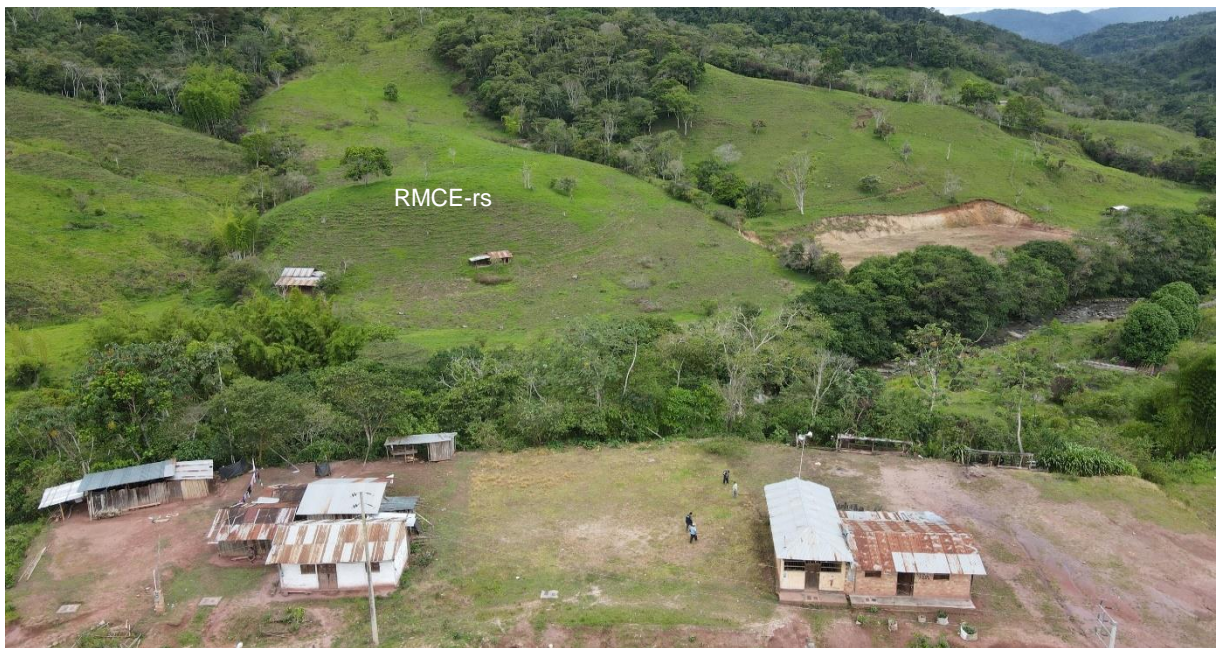
Figura 22. Morfología de montañas y colinas estructurales en roca sedimentaria, en la margen derecha del río Gera.

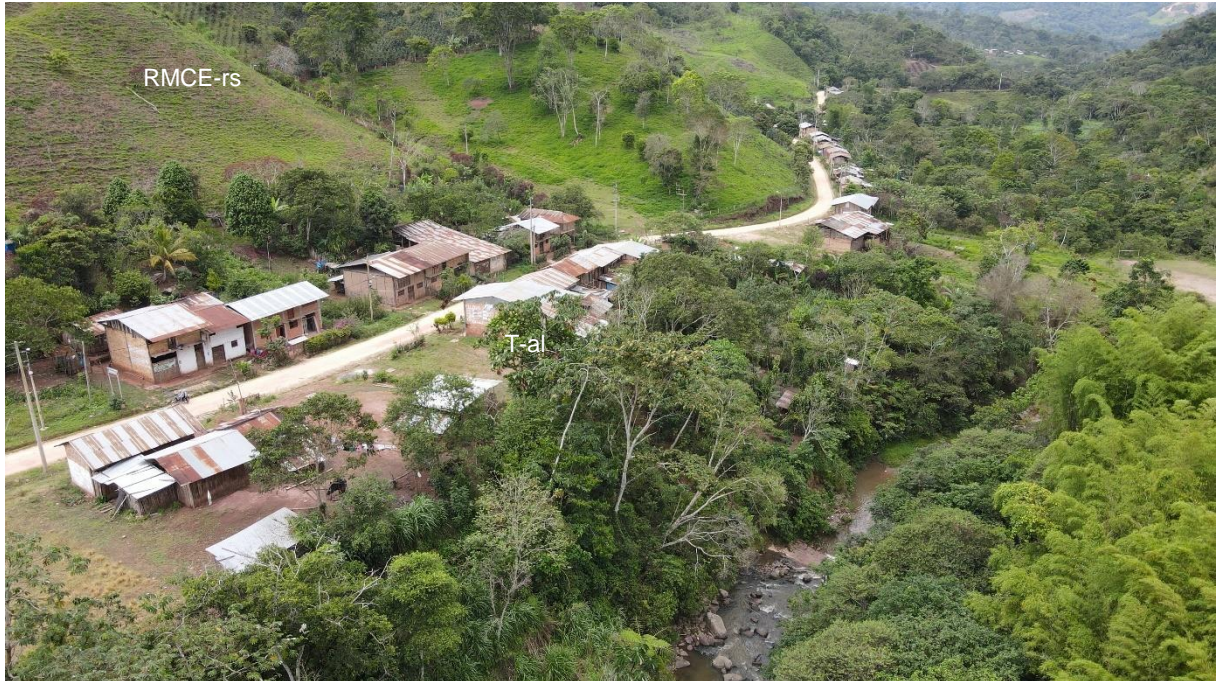
Se caracteriza por presentar pendientes menores a los 5° de inclinación, de un relieve llano a semillano, constituido por depósitos aluviales antiguos. Sobre esta geoforma se asienta el 80% del área urbana de Nuevo San Miguel, siendo de una extensión limitada y restringida en ambos flancos por laderas de la subunidad montañas y colinas estructurales en roca sedimentaria (figura 23).

Figura 23. Vista de la unidad terraza aluvial (T-al) en transición a la unidad de montañas y colinas estructurales en roca sedimentaria (RMCE-rs).

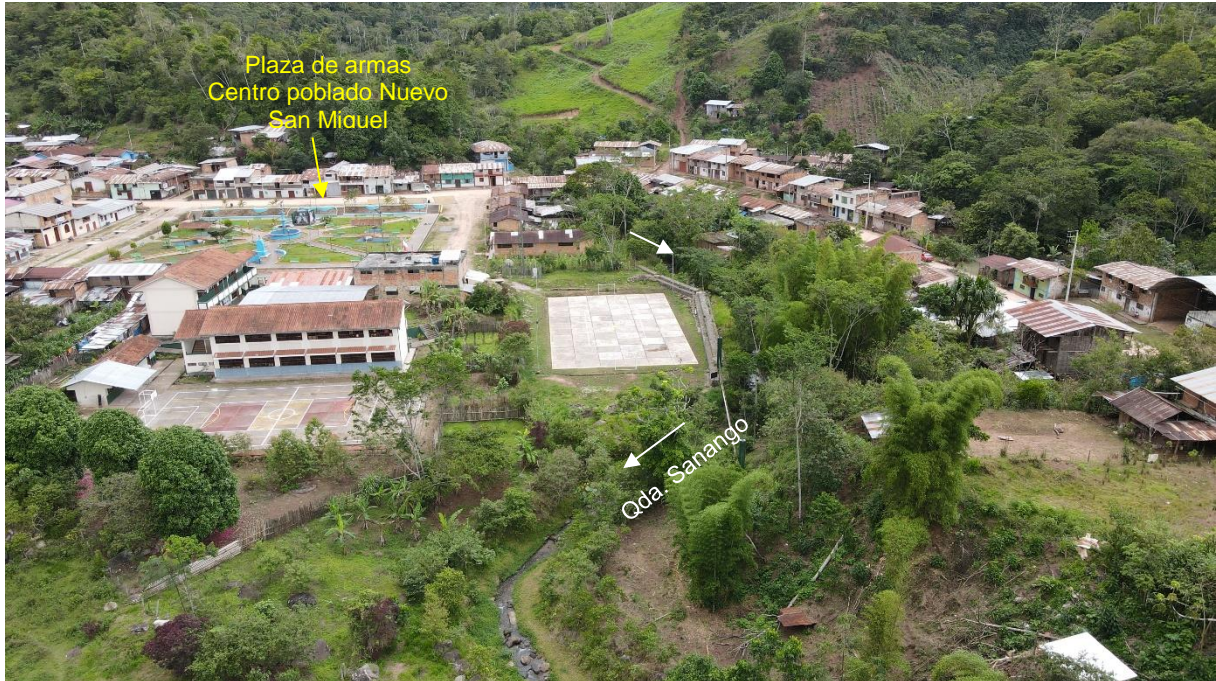
Afectación en viviendas asentadas en ambas riberas del tramo final de la quebrada Sanango.

Figura 24. Vista del tramo final de la quebrada Sanango, donde ambas riberas están ocupadas por viviendas.

Por tanto, se deberá contemplar la construcción de un nuevo pontón, pues el existente muestra una altura respecto al fondo del cauce de entre 2.0 a 2.50 m, considerada baja, donde los futuros flujos de detritos pueden obstruirla generando el desborde de los materiales hacia ambas márgenes de la ribera.

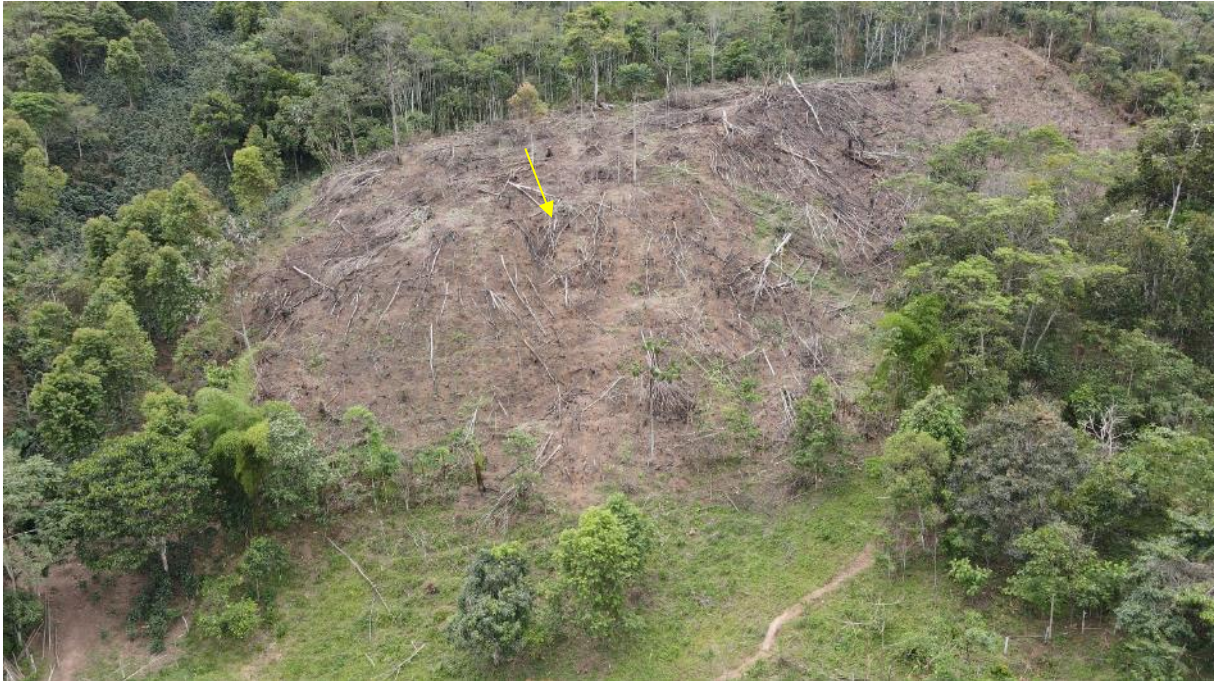
Figura 25. Laderas en proceso de deforestación.

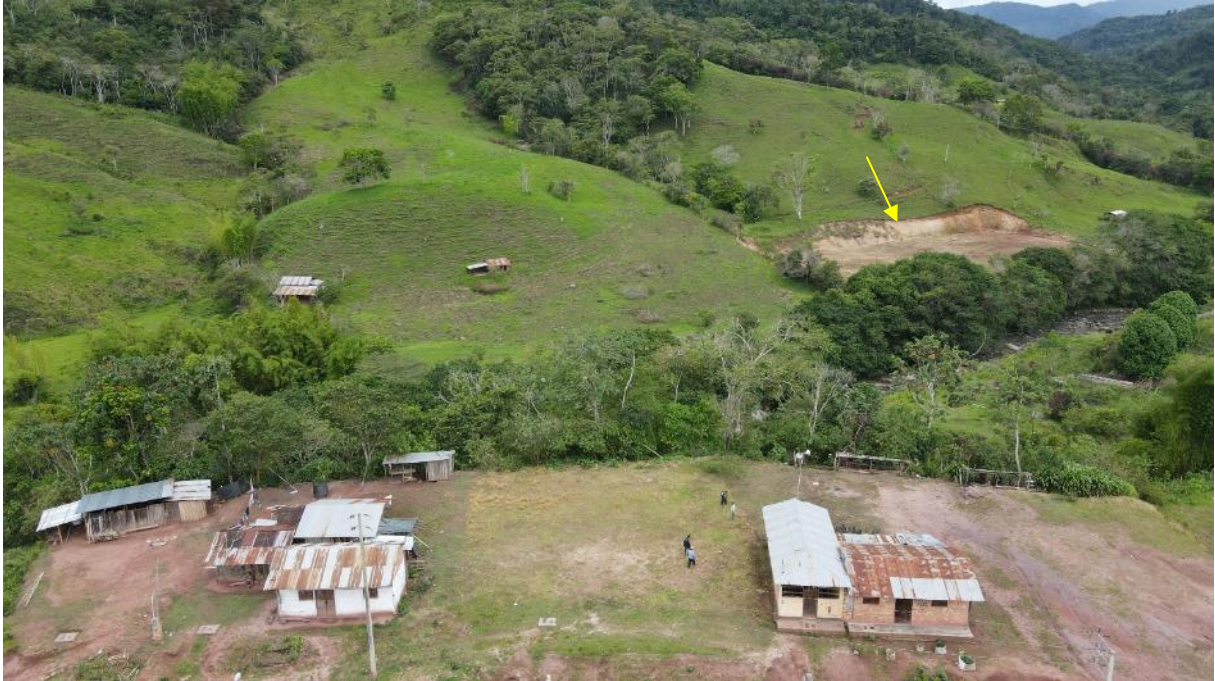
Está referido a excavación de la base de laderas, para la habilitación de terraplenes con fines de ocupación urbana. No se deberán realizar excavaciones en la base de laderas pues se pueden generar deslizamientos de la parte media y alta de las laderas.

Figura 26. Excavación de base de laderas. Estas acciones pueden generar deslizamientos de suelos.
