# EVALUACIÓN GEOFÍSICA DE LOS ACANTILADOS DE LA COSTA VERDE DISTRITO DE MAGDALENA DEL MAR

Informe Técnico N°034-2021/IGP CIENCIAS DE LA TIERRA SÓLIDA

Evaluación Geofísica de los Acantilados de la Costa Verde - Distrito de Magdalena del Mar

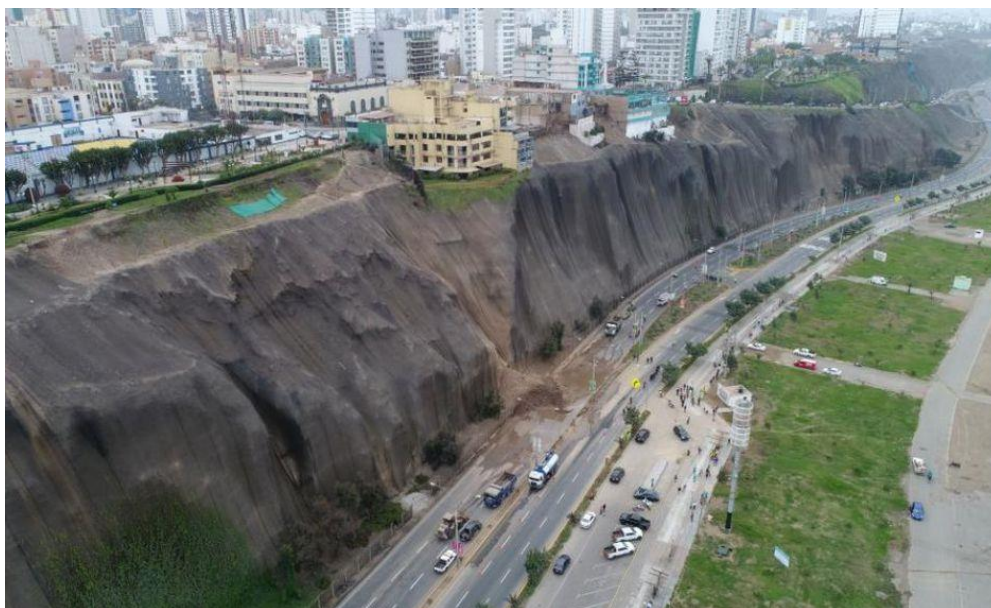
*Figura 2. Deslizamiento ocurrido el 08 de agosto de 2019 en el ACV (Fuente Diario Gestión).*

En este escenario, en los últimos 10 años los ACV han sido afectados con la ocurrencia de más de 17 deslizamientos de tierra con variados volúmenes y/o caídas de rocas que han causado daños y efectos en la Vía Circuito de Playas y a sus usuarios. (Figura 2). Es debido a esto que en el año 2019, el INDECI convocó a las entidades técnico-científicas para elaborar el “Informe Técnico Consolidado sobre los Acantilados de la Costa Verde” y en base al mismo, se declaró el Estado de Emergencia por peligro inminente ante nuevos derrumbes en los ACV de los distritos de San Miguel, Magdalena del Mar, San Isidro, Miraflores, Barranco y Chorrillos. Luego mediante el Decreto Supremo N° 161-2019-PCM, el Estado de Emergencia fue extendido hasta la actualidad.

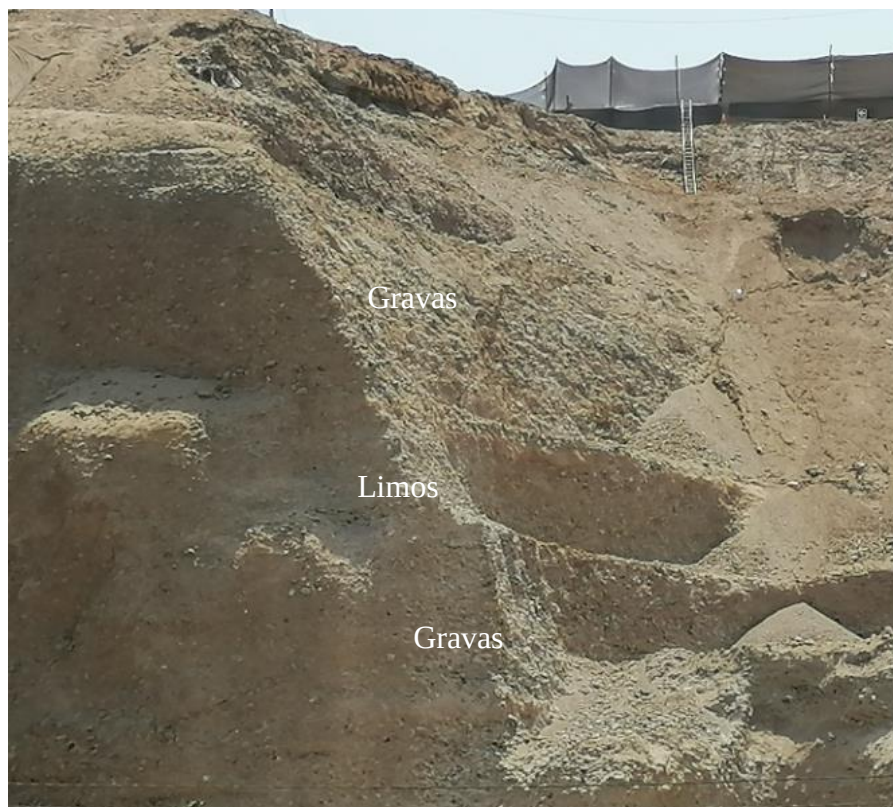
**Figura 4: a) Vista de la estratigrafía de los ACV en el distrito de Magdalena del Mar (espalda coliseo Aldo Chamocho).** Obsérvese la presencia de depósitos aluviales, gravas sub redondeadas con intercalaciones de lentes de limos.

Según la información geológica, los suelos en los ACV en el distrito de Magdalena del Mar, están conformados por depósitos aluviales provenientes del río Rímac; es decir, gravas (bolonería) soportadas en matriz areno limosa y lentes de arenas (parte media de acantilado), tal como se observa en la Figura 4a. Asimismo, en los acantilados se ha identificado la presencia de áreas rellenas con material alóctono (rellenos antrópicos) hasta alcanzar, en la actualidad, una altura promedio de 58 metros sobre el nivel medio de la Vía Circuito de Playas. El trabajo de campo realizado a pocos metros del acantilado, como parte del presente estudio, ha mostrado en la morfología del acantilado, la presencia de asentamientos diferenciales del suelo, así como la presencia de grietas de longitudes variables, las cuales han generado la formación de fisuras en algunas paredes de viviendas y en los pavimentos (Figura 4b).

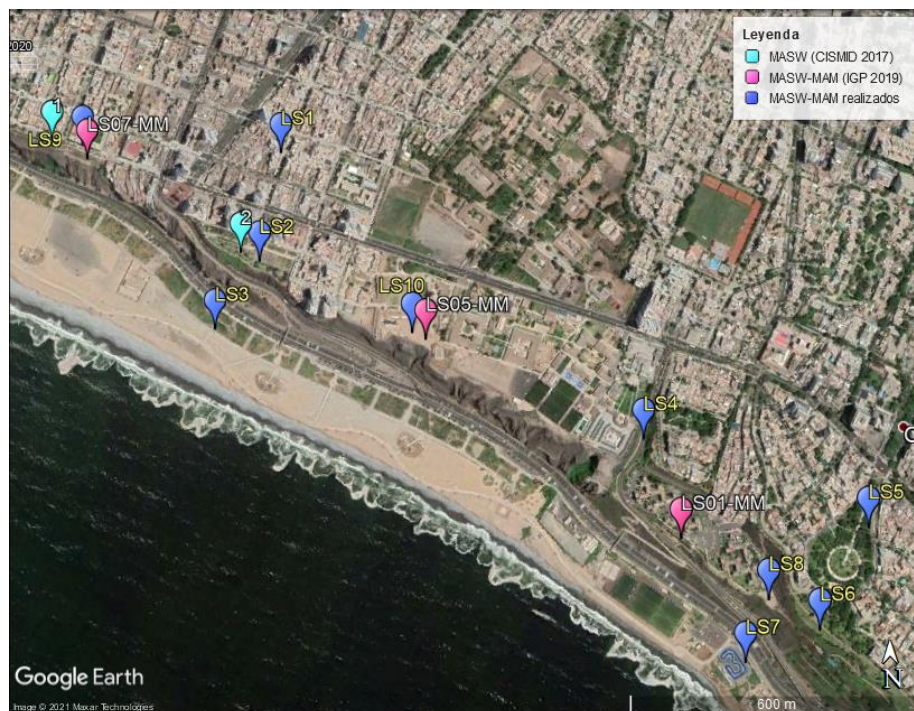
Figura 16. Distribución espacial de líneas sísmicas MASW y MAM realizados por IGP (2019, 2020) y CISMID (2017).

Los perfiles de velocidad ( $V_s$ ) calculados en este estudio, fueron complementados, con los obtenidos por el IGP-2019 (LS01-MM, LS05-MM, LS07-MM) y el CISMID-2017 (LS01, LS02), todos ubicados próximos al borde del acantilado (Figura 16). De la correlación de estos perfiles nos permiten identificar la presencia en el subsuelo de 4 capas. Estas capas presentan diferente grado de compactación bien diferenciada en las cercanías del acantilado en comparación con los suelos ubicados a mayor distancia en dirección del área urbana.

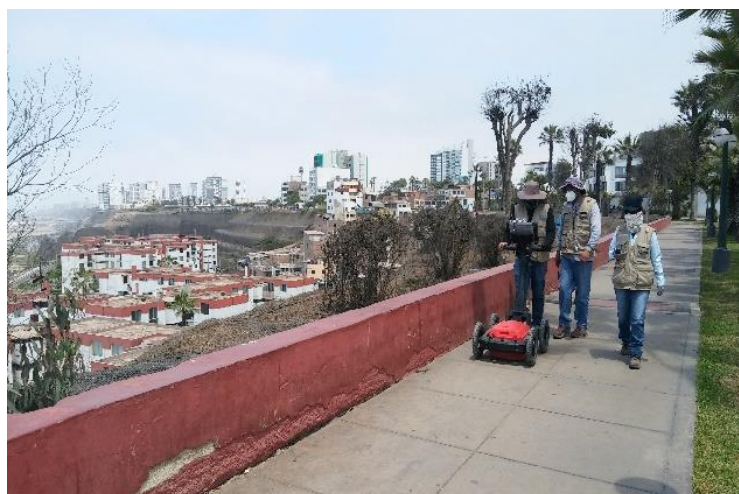
Figura 22. Disposición del georadar utilizando la antena de 350 MHz.

La exploración del subsuelo se realizó con un georadar GSSI y antena de 350 MHz. En general, la capacidad de penetración de la onda electromagnética dependerá de las condiciones de conductividad y permisividad del subsuelo, llegando a profundidades de hasta 6 metros. Durante el trabajo de campo se utilizó una configuración de 512 muestras/escaneo, 50 scan/m. con ganancias manuales y automáticas para obtener mejores resultados (200scan/segundos) y una configuración por distancia de odómetro de 20 metros (Figura 22).

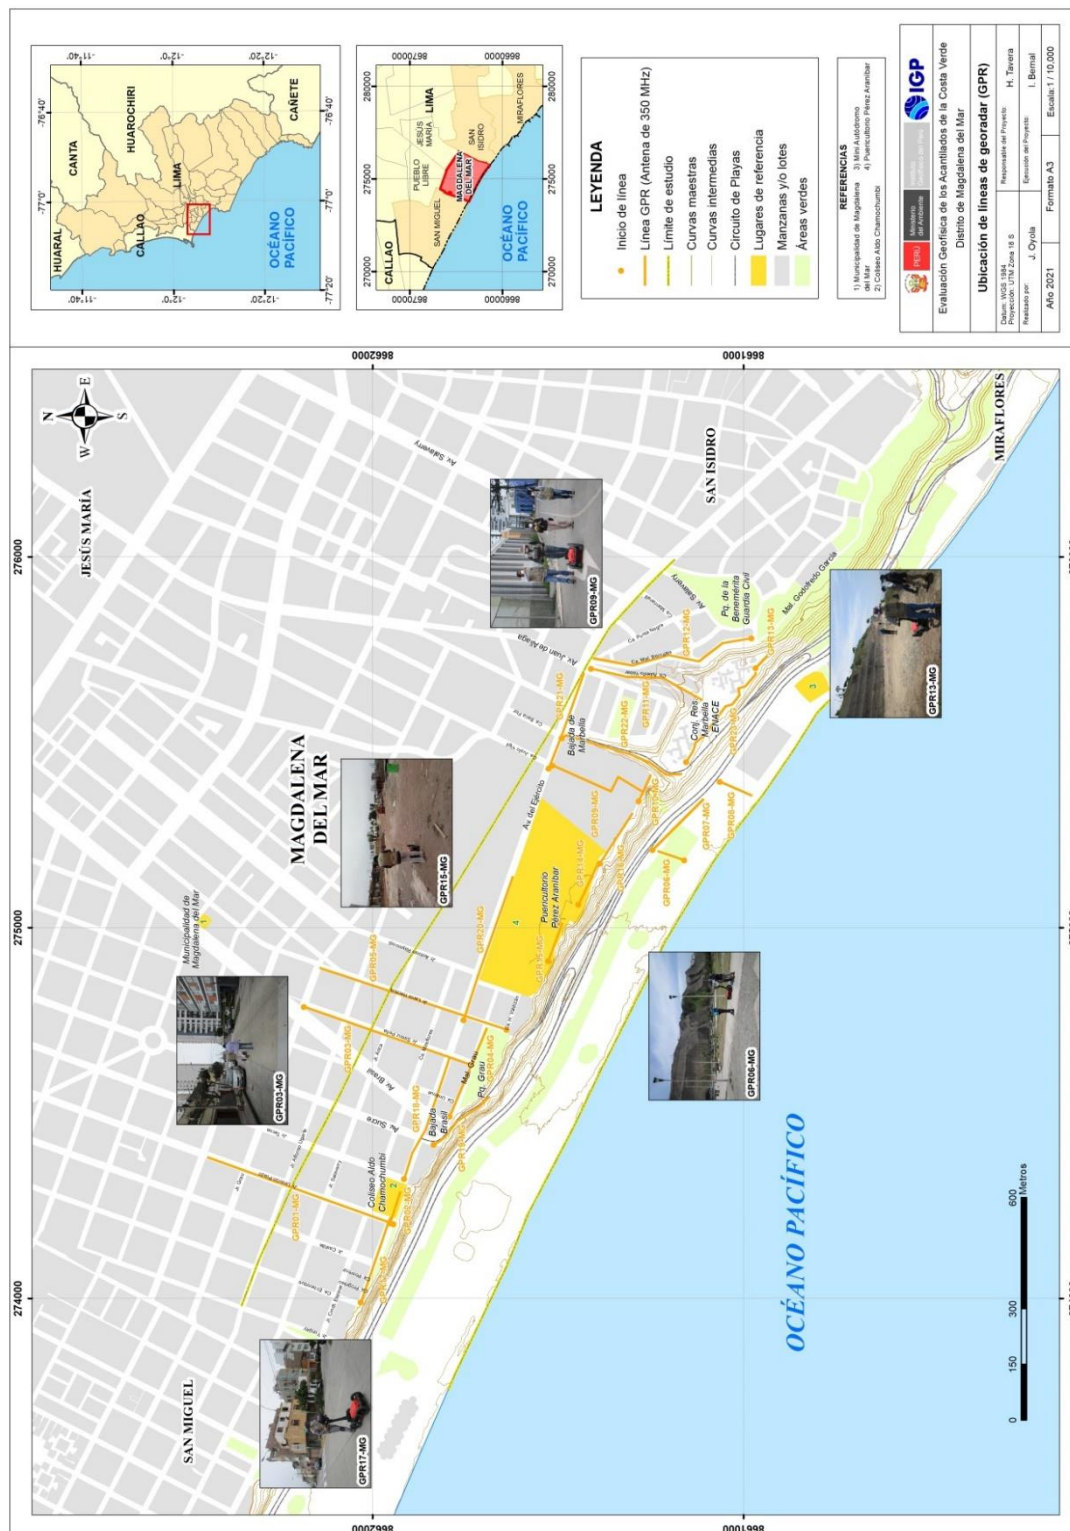
Figura 23. Distribución espacial de las líneas de GPR, codificadas como GPR01-MG,..., GPR23-MG.

En el distrito de Magdalena del Mar se realizaron 23 líneas de GPR (antena de 350 MHz), y su distribución espacial y coordenadas se puede ver en la Figura 23 y Tabla 8.ç

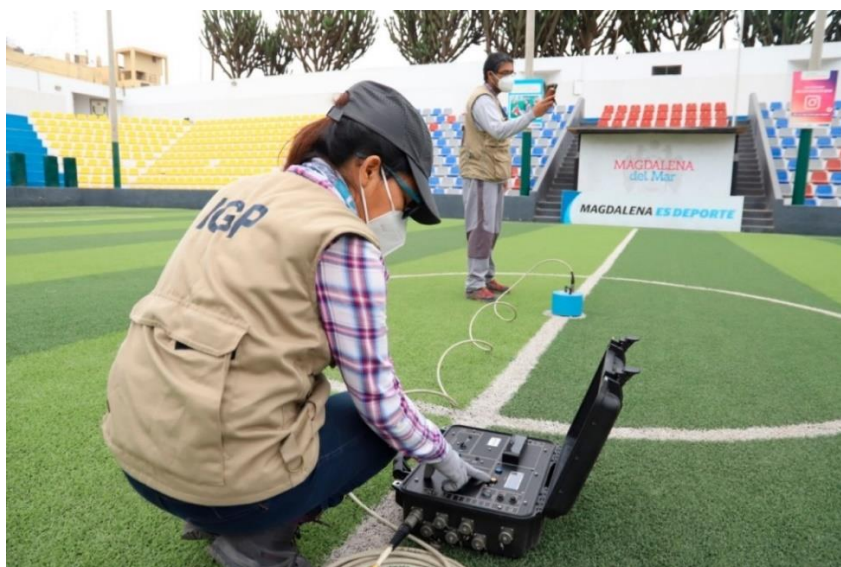
*Figura 26. Equipo sísmico utilizado para el registro de vibraciones ambientales: sensor Lennartz (2N) y registradores CityShark II.*

La adquisición de datos en campo se realizó durante los días 17 y 18 de noviembre del 2020. Durante este periodo se recolectaron registros de vibración ambiental en 75 puntos utilizando sensores Lennartz y registradores CityShark II (Figura 26). Los puntos de adquisición de datos se distribuyen siguiendo 10 líneas perpendiculares al acantilado (perfiles) con longitudes del orden de 300 a 400 metros e intervalos de registro entre

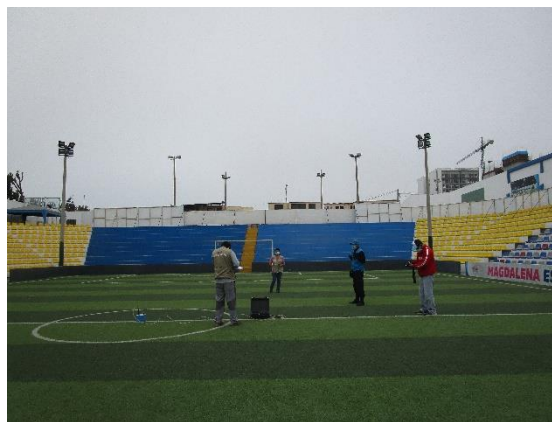
### MG03-02

**Figura 32. Ejemplos de razones espectrales (H/V): puntos MG03-02, MG02-04 y MG06-01, ubicados a 40, 160 y 350 metros del borde del acantilado. Las líneas continuas representan la razón espectral y las discontinuas su desviación estándar. Las barras grises, definen la frecuencia predominante.**

En la Figura 32 se muestra ejemplos de razones espectrales obtenidas para los puntos MG03-02, MG02-04 y MG06-01 ubicados a 40, 160 y 350 metros del borde del acantilado, sobre el coliseo Aldo Chamocho, el Jr. Leoncio Prado y entre los Jr. Arica con el Jr. Antonio Raymondi. En estos espectros sobresalen picos de frecuencias a 1.18, 1.25 y 1.56 Hz respectivamente con amplificaciones menores a 2 veces.

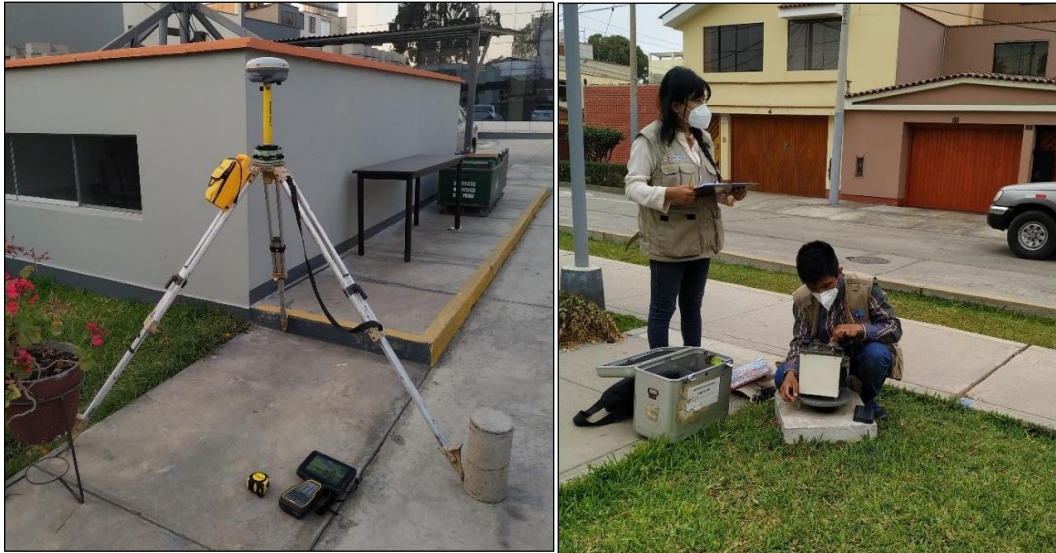
*Figura 36. Estación gravimétrica base SAMI ubicada en el distrito de San Miguel.*

En el área de estudio, se recolectaron 12 datos gravimétricos distribuidos en 1 línea con longitud de 503 metros; orientada de manera perpendicular a los acantilados del distrito de Magdalena del Mar (Figura 35). La distancia entre cada punto de medición fue de 50 metros en promedio y en algunos casos de 100 y 150 metros. Los valores de gravedad se registraron con un gravímetro LaCoste & Romberg con una precisión  $\pm 0,01$  mGal, ver Figura 36. Asimismo, con la finalidad de contar con coordenadas precisas de los puntos de medición se realizaron mediciones GNSS en modo estático en cada punto gravimétrico. Para realizar las correcciones, se considera como punto de gravedad absoluta la estación de SAMI (978285.488 mGal), ubicada en el distrito de San Miguel (273478.1432 E, 8663109.829N y 56.75 metros de elevación).

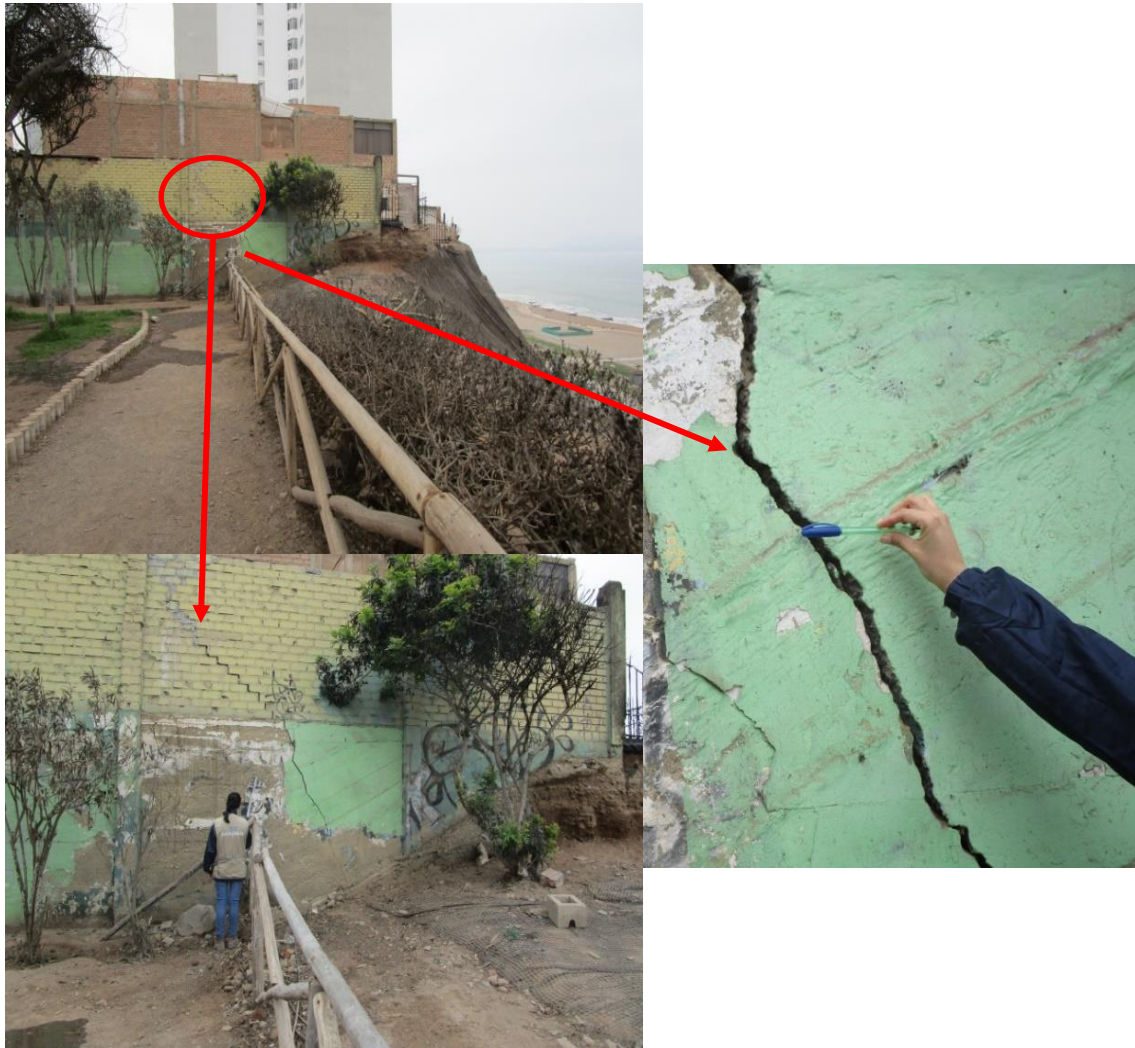
grietas alcanzan profundidades de 1 metro; mientras que, en el Jr. Leoncio Prado las grietas que acompañan a suelos deslizados en el 2019 (a la altura del coliseo Aldo Chamochumbi) llegan hasta los 1.5 metros de profundidad (Figura 44).

*Figura 44. Imágenes de las grietas observadas en la pared de vivienda (abertura de 3 cm), ubicada en el extremo norte del parque Grau, del ACV en el distrito de Magdalena del Mar.*

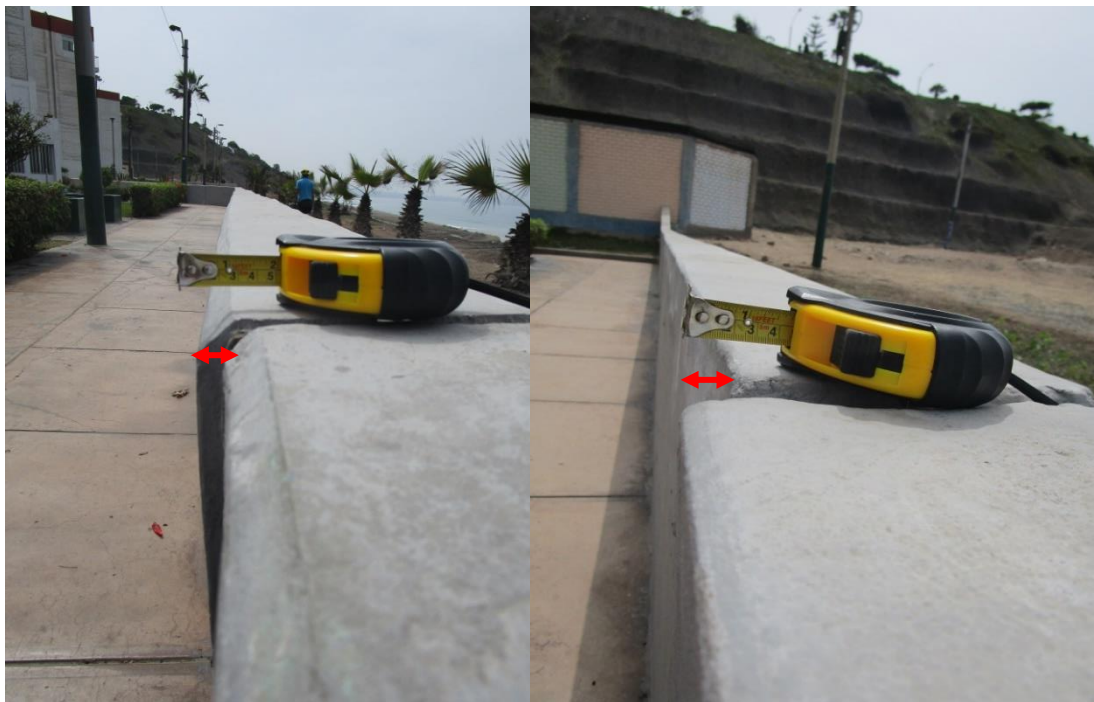
*Figura 44. ... Continuación.../. Imágenes de desplazamiento de 3 cm en el muro de concreto que circunda el Conjunto Residencial Marbella-ENACE, distrito Magdalena del Mar.*

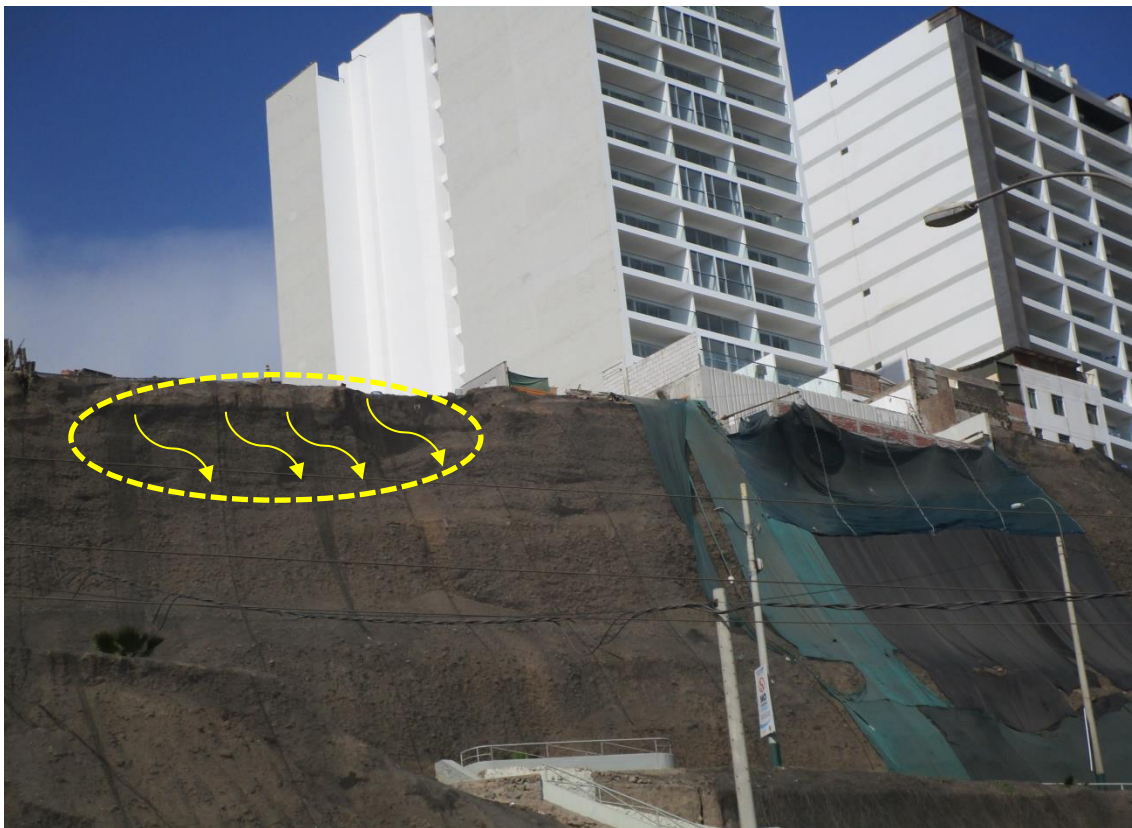
*Figura 44. ... Continuación.../. Imágenes de erosión en la parte alta del talud y sobre el cual se asientan edificaciones, próximo al Malecón Castagnola y de la oficina de seguridad ciudadana.*
