EVALUACIÓN GEOFÍSICA DE LOS ACANTILADOS DE LA COSTA VERDE DISTRITO DE MIRAFLORES

Informe Técnico N°035-2021/IGP CIENCIAS DE LA TIERRA SÓLIDA

Evaluación Geofísica de los Acantilados de la Costa Verde
-Distrito de Miraflores-

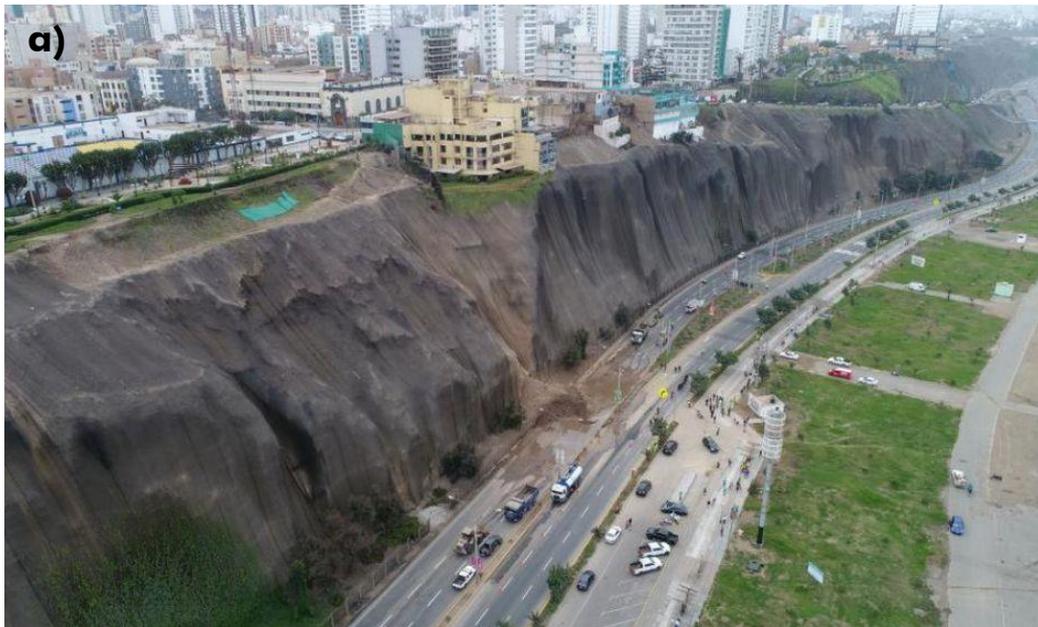
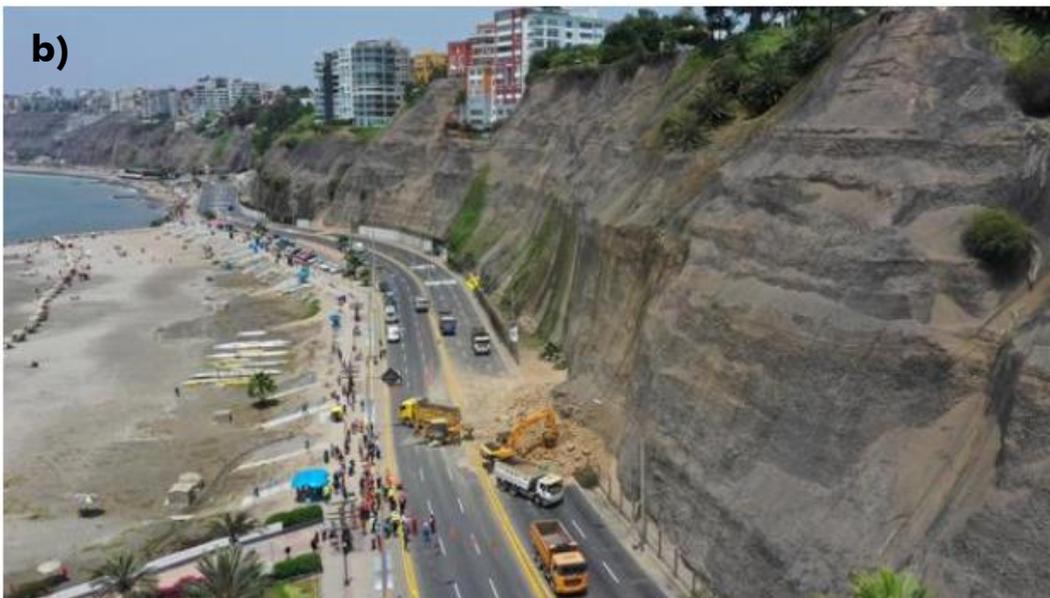
Figura 2. Deslizamientos en el ACV. a) Ocurrido el 08 de agosto de 2019 en el distrito de Magdalena del Mar y b) ocurrido el 18 de diciembre del 2019 en el distrito de Barranco. (Fuente: Diario Gestión y GEC-Perú21)

En este escenario, en los últimos 10 años los ACV han sido afectados con la ocurrencia de más de 17 deslizamientos de tierra con variados volúmenes y/o caídas de rocas que han causado daños y efectos en la Vía Circuito de Playas y a sus usuarios (Figura 2). Es debido a esto que en el año 2019, el INDECI convocó a las entidades técnico-científicas para elaborar el “Informe Técnico Consolidado sobre los Acantilados de la Costa Verde” y en base al mismo, se declaró el Estado de Emergencia por peligro inminente ante nuevos derrumbes en los ACV de los distritos de San Miguel, Magdalena del Mar, San Isidro, Miraflores, Barranco y Chorrillos. Luego mediante el Decreto Supremo N° 161-2019-PCM, el Estado de Emergencia fue extendido hasta la actualidad.

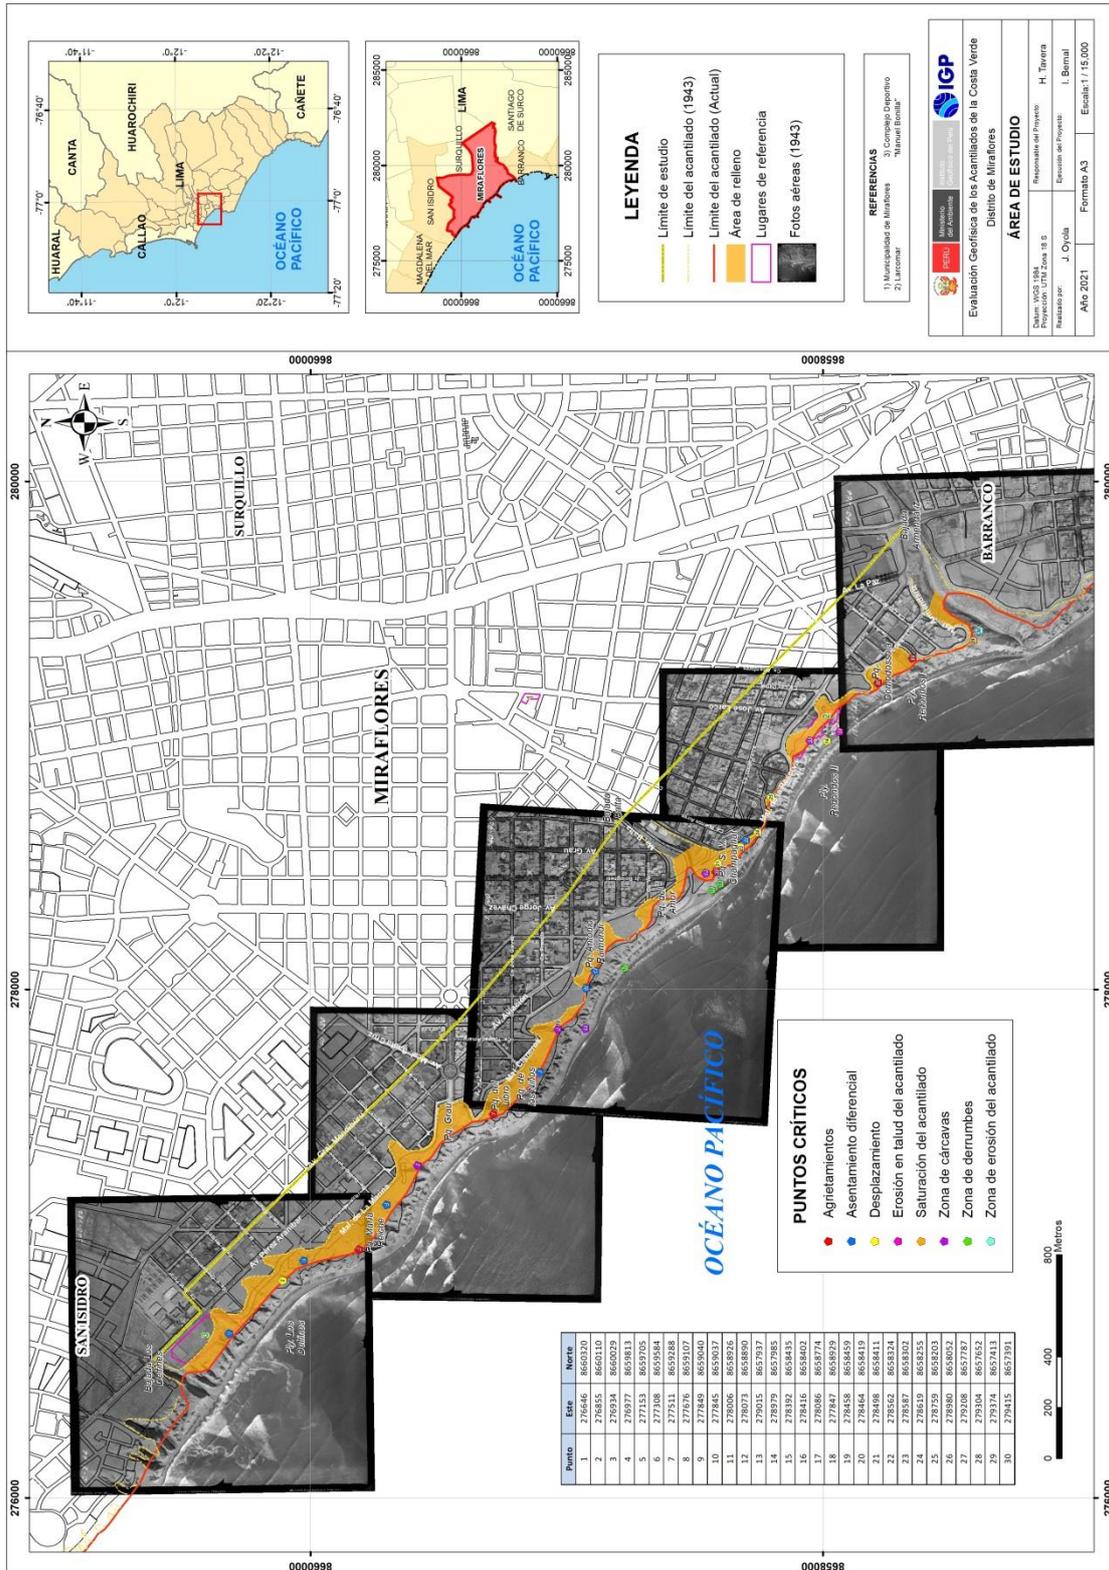
Figura 3. Mapa del área de estudio. La interlinea de color naranja indica el límite del acantilado en el año 1943 y la línea roja, el límite actual. Asimismo, se indica la ubicación de los puntos críticos identificados en el área de estudio (áreas de relleno, depósitos antrópicos, grietas, asentamientos y desplazamientos).

En el distrito de Miraflores, los ACV tienen una longitud de ~4.5 km y alturas entre 50 a 70 metros. En la Figura 3, se presenta el mapa con la delimitación del área de estudio a escala 1:15,000 y sobre ella, con interlinea de color naranja se muestra el límite del acantilado en el año 1943 y con línea roja, el límite actual, observándose claramente que muchas áreas fueron urbanizadas. Asimismo, sobre el mapa se indica la ubicación de los puntos críticos identificados en superficie como cárcavas, áreas de relleno, depósitos antrópicos, grietas, asentamientos y desplazamientos de tierra y piedras.

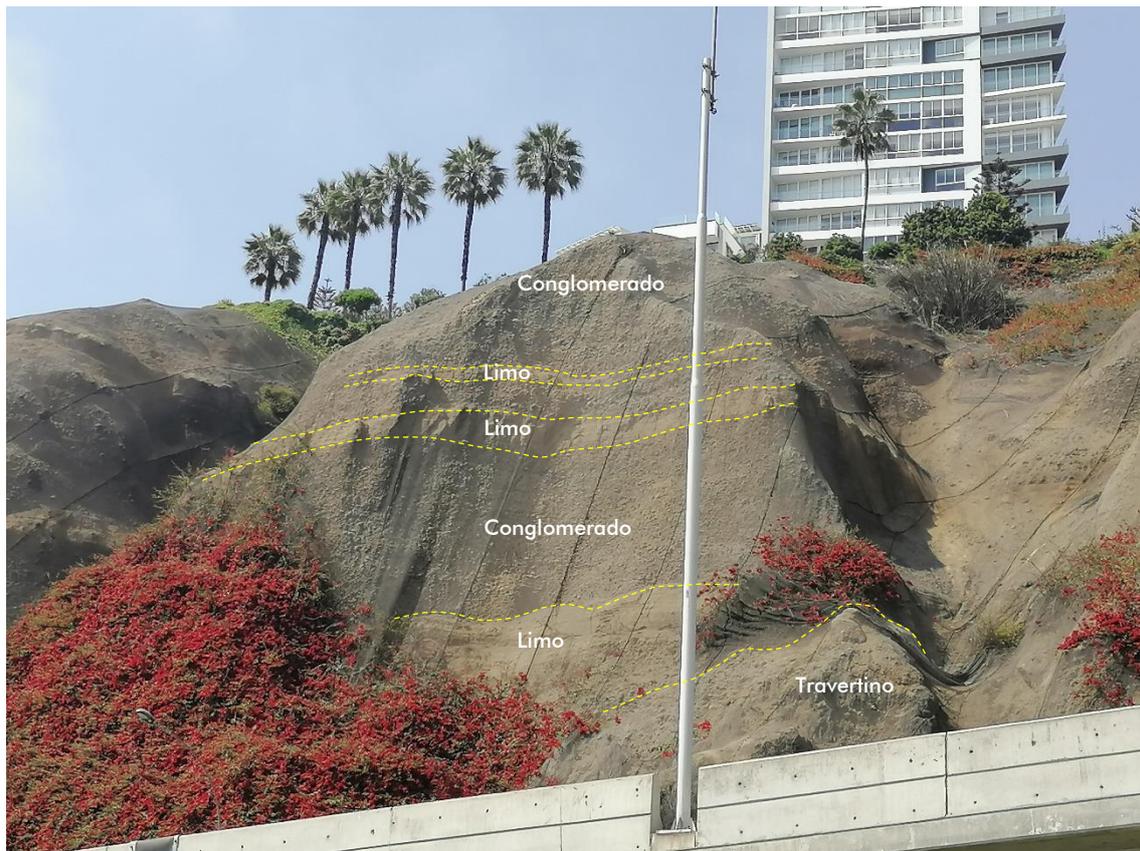
Figura 4: a) Vista de la estratigrafía de los ACV en el distrito de Miraflores. Depósito aluvial, gravas sub redondeadas con intercalaciones de lentes de limos y travertinos en la parte inferior del talud.

Según la información geológica, los suelos del ACV en el distrito de Miraflores, esta conformados por depósitos aluviales provenientes de la dinámica del río Rímac; conformado por clastos redondeados y soportados en matriz areno limosa arcillosa. Del mismo modo, en la parte media y baja del acantilado se evidencia la presencia de travertinos (disolución de roca caliza) que cubren a los clastos dando cierta estabilidad al acantilado y a los depósitos marinos (Figura 4a). Asimismo, en los acantilados se ha identificado la presencia de depósitos marinos que se evidencian en las playas, constituidos por cantos de forma redondeada y alargada como producto de la dinámica de las olas y áreas rellenas con material alóctono (rellenos antrópicos). El trabajo de campo realizado a pocos metros del acantilado como parte del presente estudio, ha mostrado en la morfología del acantilado, la presencia de asentamientos diferenciales del suelo, así como la presencia de grietas en el pavimento del suelo con longitudes variables, (Figura 4b).

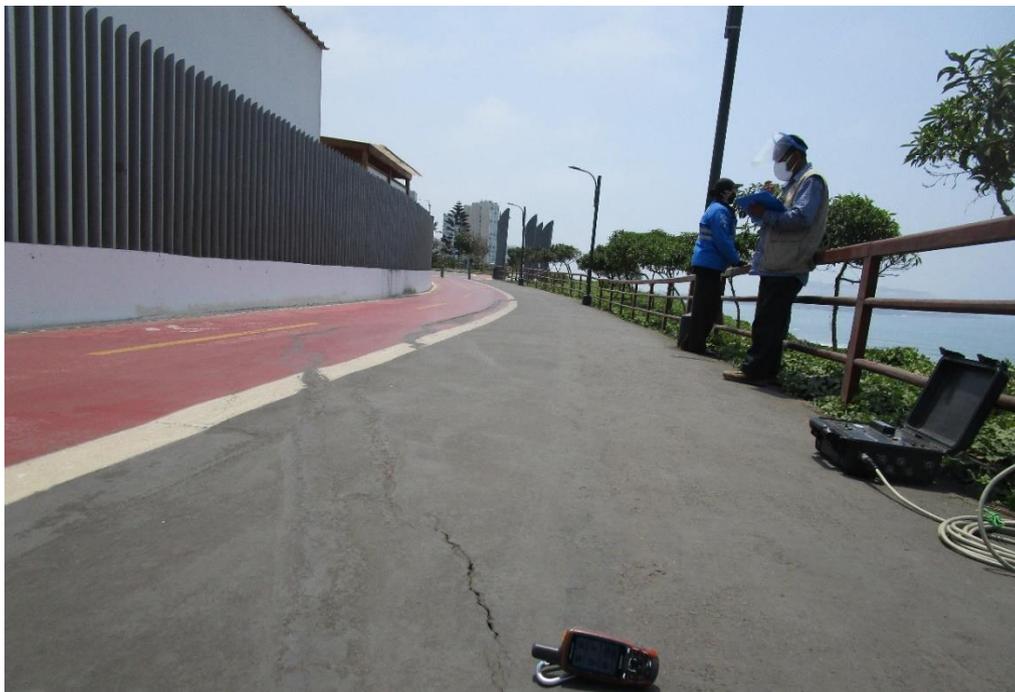
Figura 4. b) Asentamientos del suelo y grietas en los ACV en el distrito de Miraflores. Foto tomada a espaldas del complejo deportivo Manuel Bonilla.

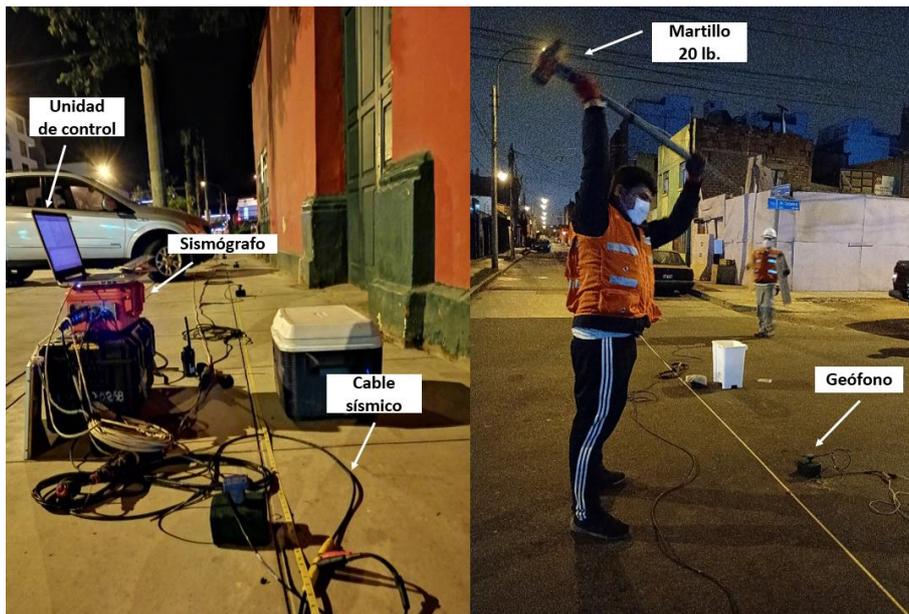
Figura 5. Equipos utilizados en la adquisición de datos de RS.

Para la aplicación del método de RS se ha utilizado un equipo sísmico GEODE de 24 sensores o geófonos de alta frecuencia (14 Hz). Como fuente de impacto y/o energía para generar las ondas sísmicas, se utilizó un martillo de 20 lbs (Figura 5). Se ha considerado tendidos lineales con espaciamiento entre geófonos de 5 metros y frecuencia de muestreo de 4000 Hz (0.25 ms). La ubicación de cada RS fue variable ya que dependió de la geomorfología de la zona de estudio y de su accesibilidad.

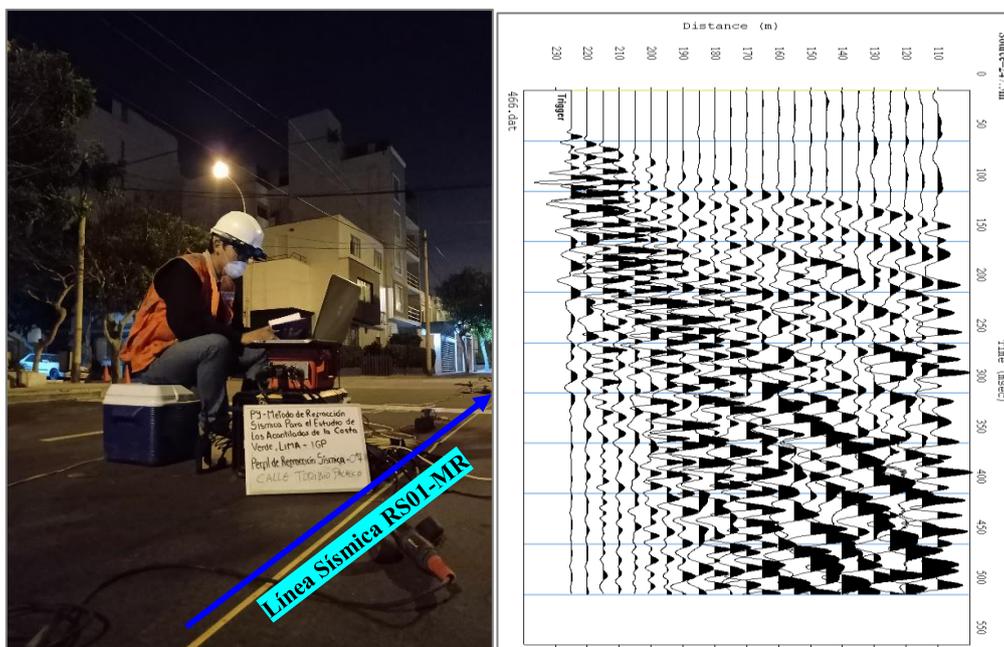
Figura 7. Disposición del equipo de adquisición de datos con la técnica de refracción sísmica (RS01-MR, calle Toribio Pacheco) y registro sísmico obtenido.

En la Figura 7, se muestra como ejemplo el punto de disparo para la línea sísmica RS01-MR que se inicia en el parque María Reiche y continúa en dirección de la calle Toribio Pacheco. Así como el sismograma contiene las señales sísmicas obtenidas para esta línea.

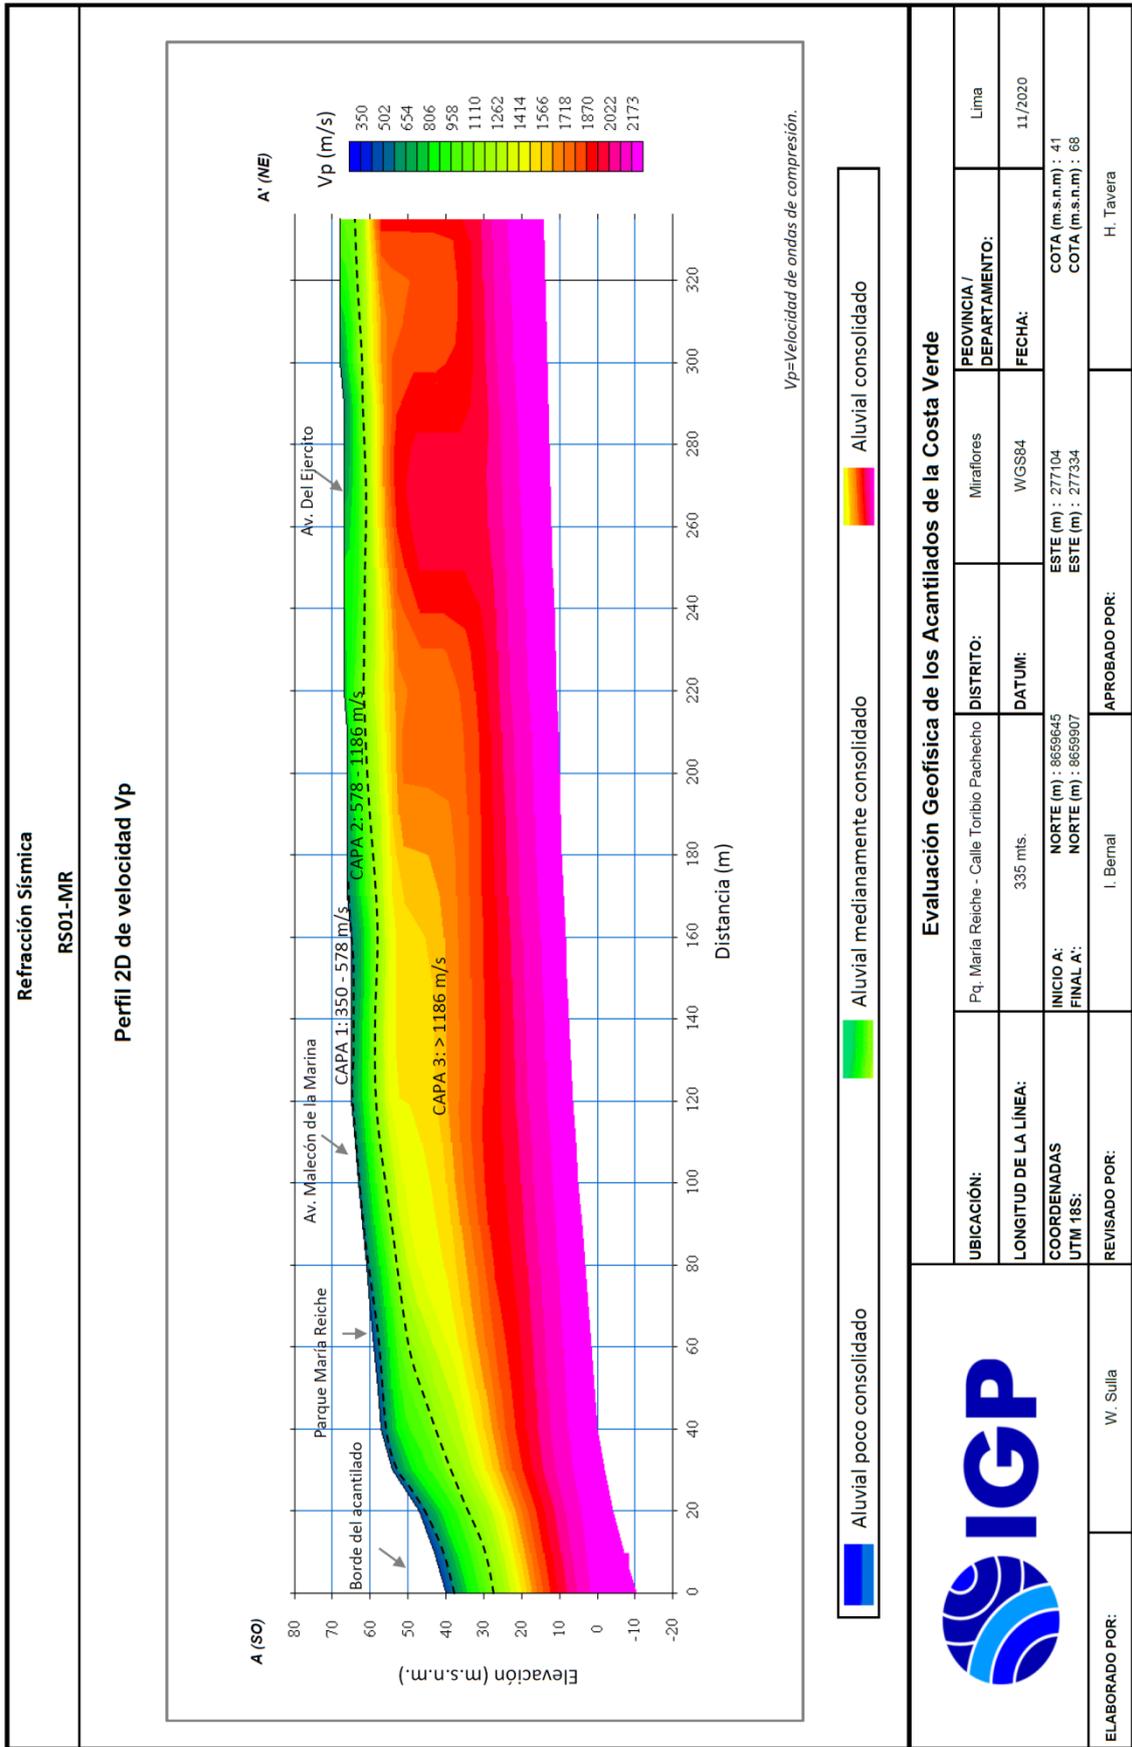
Figura 9. Resultados obtenidos con el método de refracción sísmica para la línea RS01-MR

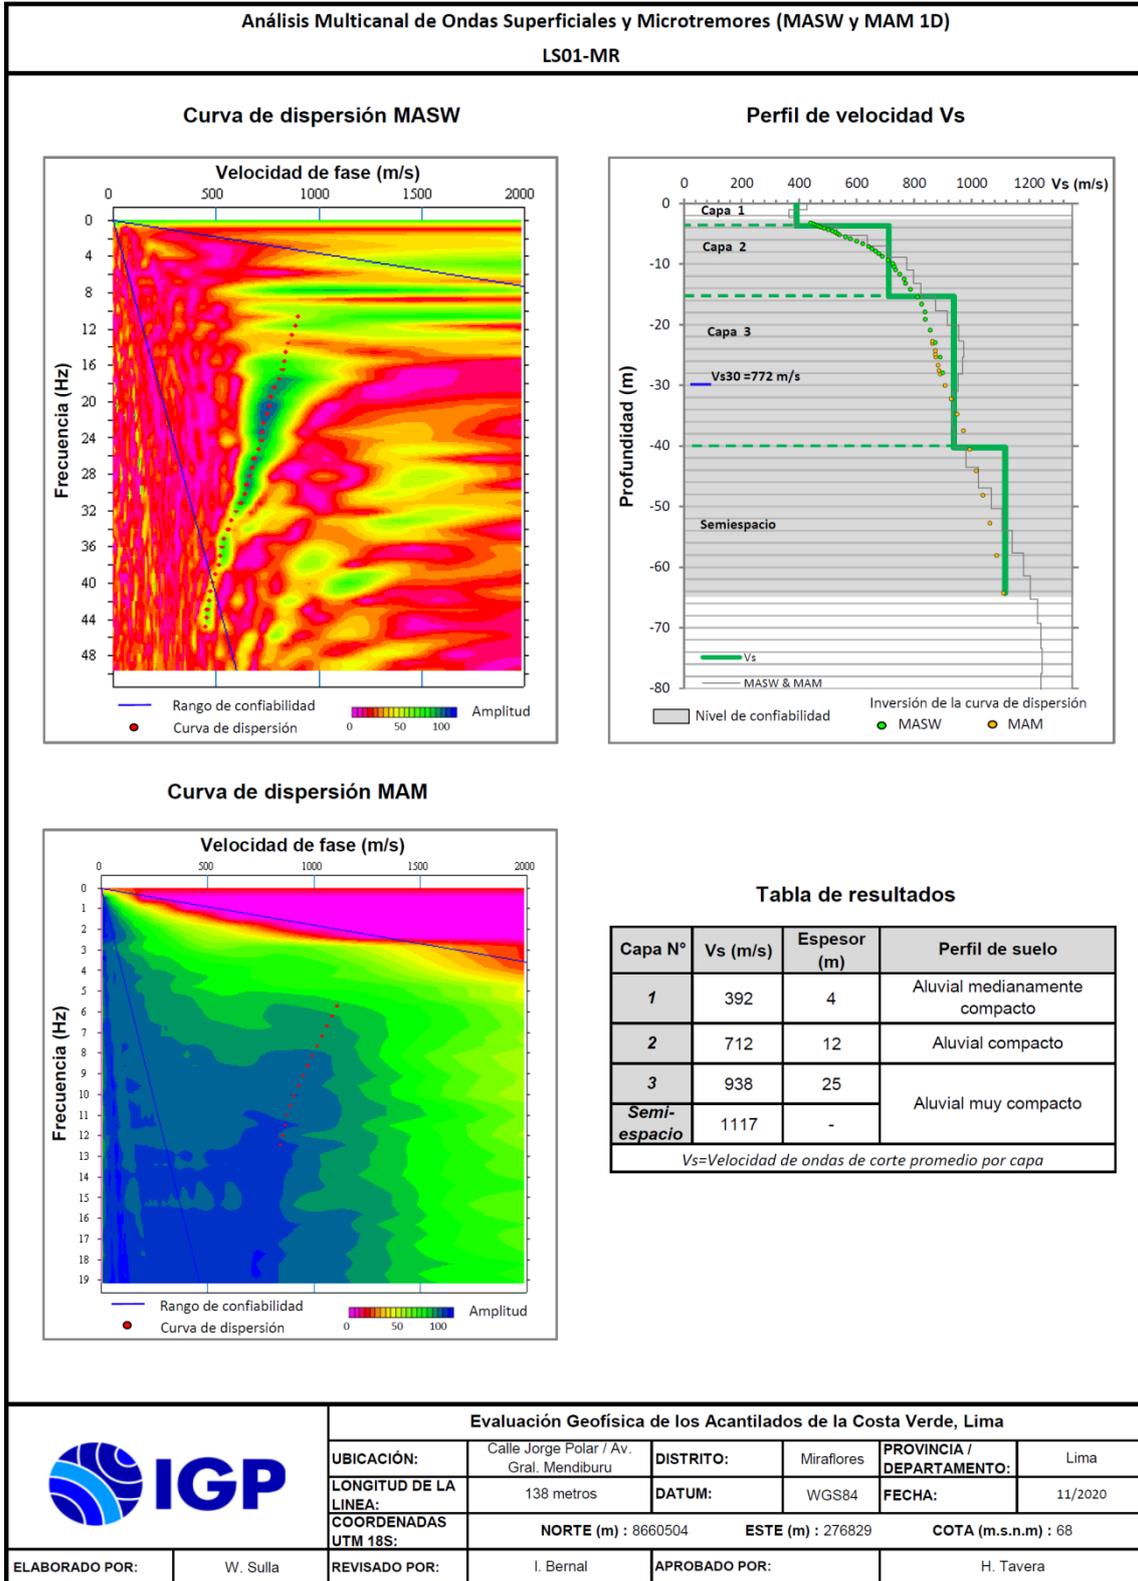
Figura 15. Resultados obtenidos con la técnica MASW y MAM para la línea sísmica LS01-MR.

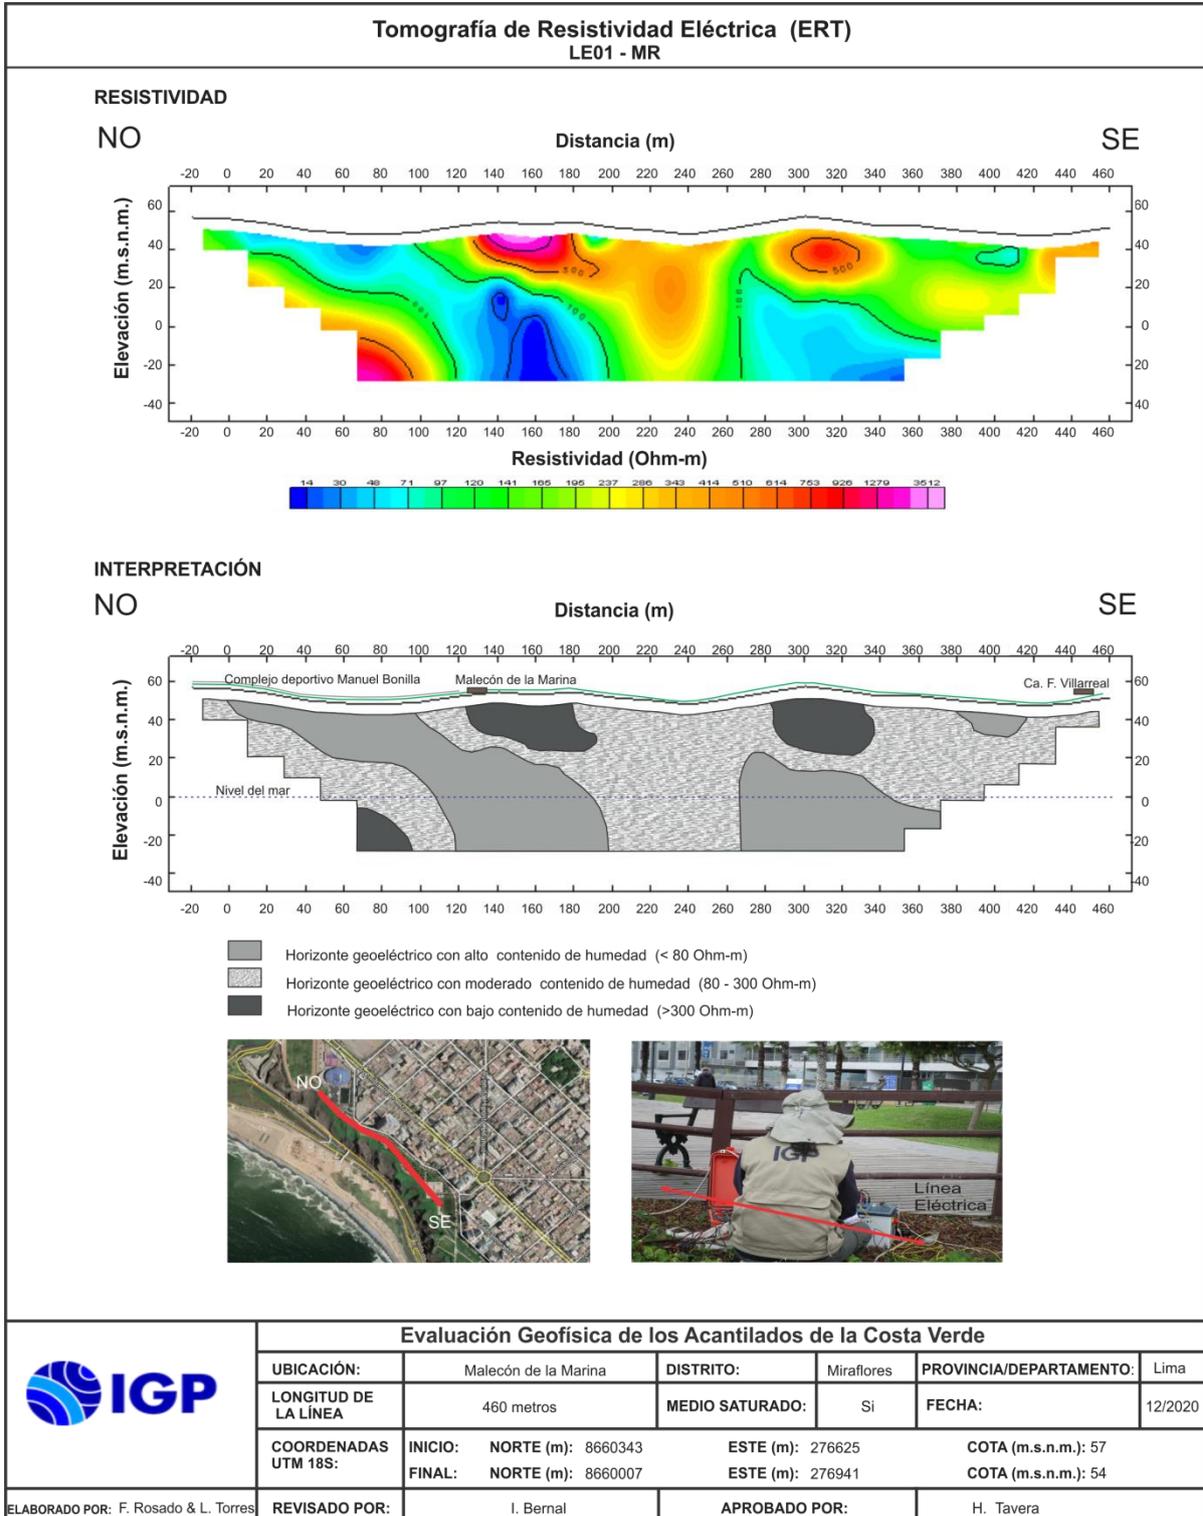
Figura 19: Resultado de tomografía eléctrica para la línea LE01-MR.

Sección geoelectrica LE01-MR: Realizada en el Malecón de la Marina sobre una longitud de 460 metros y en dirección NO-SE (paralela al acantilado). En esta sección predomina la presencia de un horizonte geoelectrico de moderada resistividad debido a la presencia de materiales aluviales con moderado contenido de humedad; sin embargo, sobresale la presencia de intrusiones y/o franjas de materiales con alto contenido de humedad y que atraviesan a este horizonte (<80 Ohm-m) hasta aflorar hacia el extremo NO de la sección próximo al complejo deportivo Manuel Bonilla. Este mismo horizonte se encuentra a mayor profundidad (20 metros) hacia el extremo SE del perfil. Asimismo, a nivel superficial se ha identificado áreas anómalas con alta resistividad (>300 Ohm-m) pero con longitudes pequeñas y espesores de hasta 20 metros.

En el distrito de Miraflores se realizaron 23 secciones geoelectricas, con resolución hasta los 50 metros de profundidad. En la Figura 19, se presenta la sección para la línea LE01-MR y en el Anexo IV, para las secciones

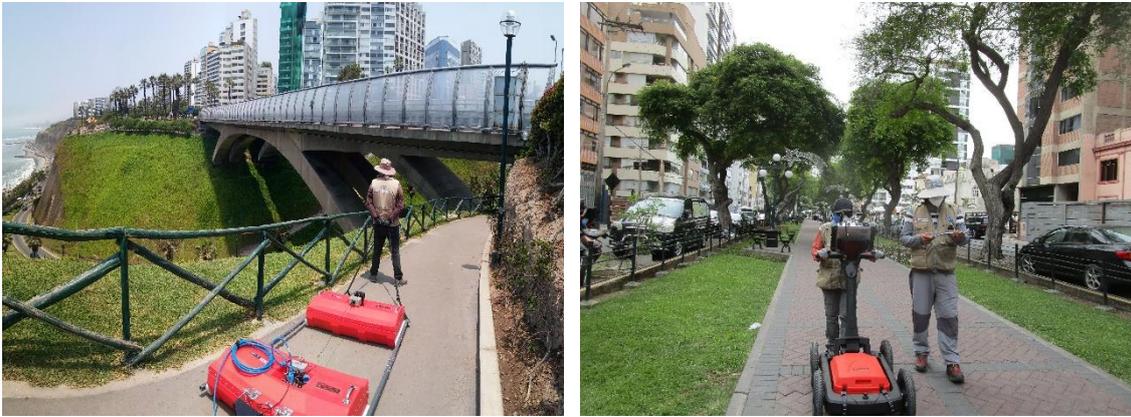
Figura 22. Disposición del georadar utilizando las antenas de 100 MHz y 350 MHz.

La exploración del subsuelo se realizó con un georadar GSSI y antenas de 350 MHz y 100 MHz. En general, la capacidad de penetración de la onda electromagnética depende de las condiciones de conductividad y permisividad del subsuelo llegando a profundidades de 6 y 20 metros respectivamente. Durante el trabajo de campo se utilizó una configuración de 512 muestras/escaneo, 50 scan/m. con ganancias manuales y

automáticas para obtener mejores resultados (200scan/segundos) y una distancia de odómetro de 20m (Figura 22).

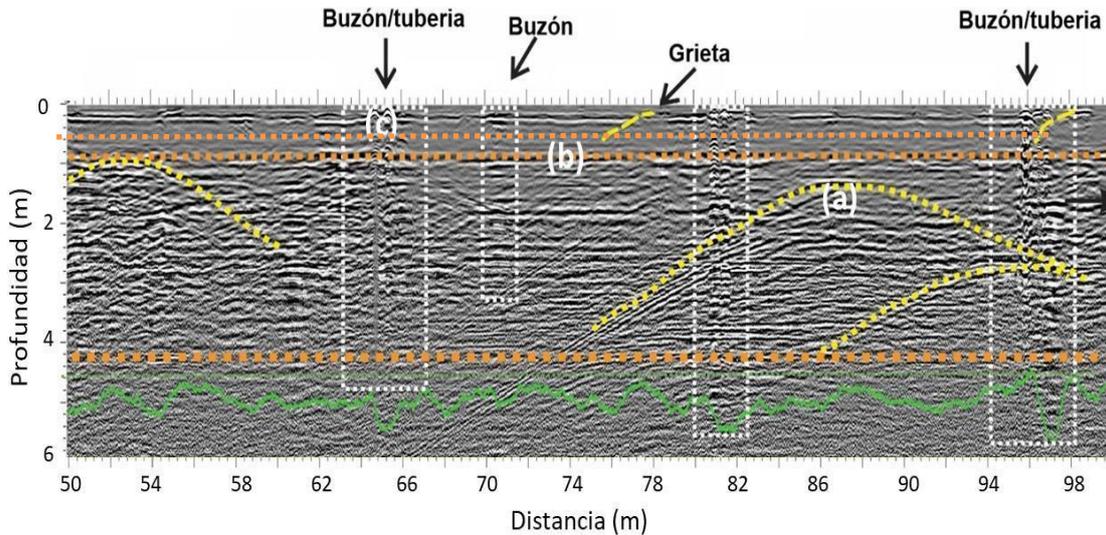
Figura 24. Radargrama, con los diferentes tipos de reflectores asociados a anomalías de tipo hiperbólico (a), lineal (b) y puntuales (c).

Para proceder con la interpretación de los radargramas se define la existencia, en la zona de estudio, de tres tipos de anomalías: **a)** Anomalías de tipo hiperbólico que se evidencian con la presencia de reflectores hiperbólicos con base angosta y ancha, la primera es asociada a materiales metálicos enterrados (tuberías, cables) y la segunda a grandes bloques de roca, cavidades y túneles; **b)** Anomalías de tipo lineal de gran y pequeña extensión: la primera se asocia a interfaces entre dos medios con diferentes propiedades electromagnéticas (nivel freático, fracturas y fallas) y la segunda, a hoyos, cavidades y zonas de asentamiento; **c)** Anomalías puntuales, cuyos reflectores se proyectan de manera vertical y se asocian a la presencia de buzones, tapas de medidores y otros similares vistas en superficie (Figura 24).

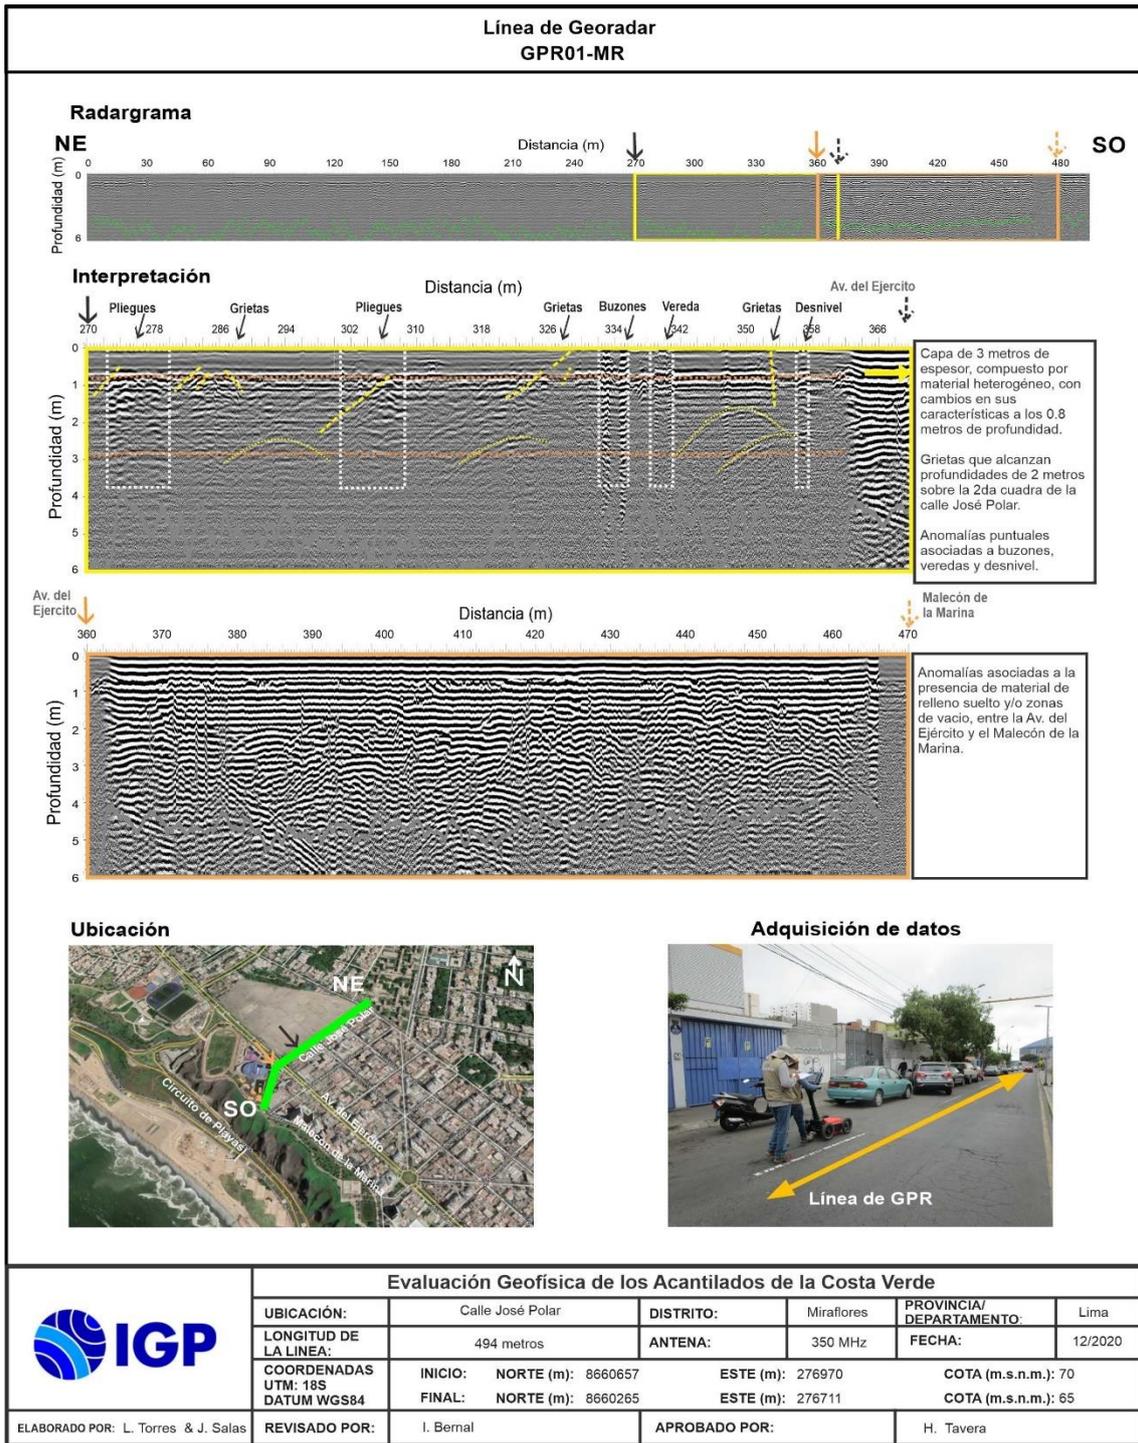
Línea GPR01-MR: Realizada en la calle José Polar con una longitud de 494 metros y orientada en dirección NE a SO, perpendicular al acantilado. En la línea se identifica la existencia de una capa de 3 metros de espesor conformado por material heterogéneo, con cambios en sus características a los 0.8 metros de profundidad y con la presencia de grietas que alcanzan profundidades de 2 metros sobre la 2da. Cuadra de la calle José Polar. Asimismo, se identifica la existencia de anomalías asociadas a buzones, veredas y desniveles. Algunas fisuras de pueden observar en superficie (Figura 25).

Figura 25. Resultados obtenidos con el ensayo de georadar para la línea GPR1-MR.

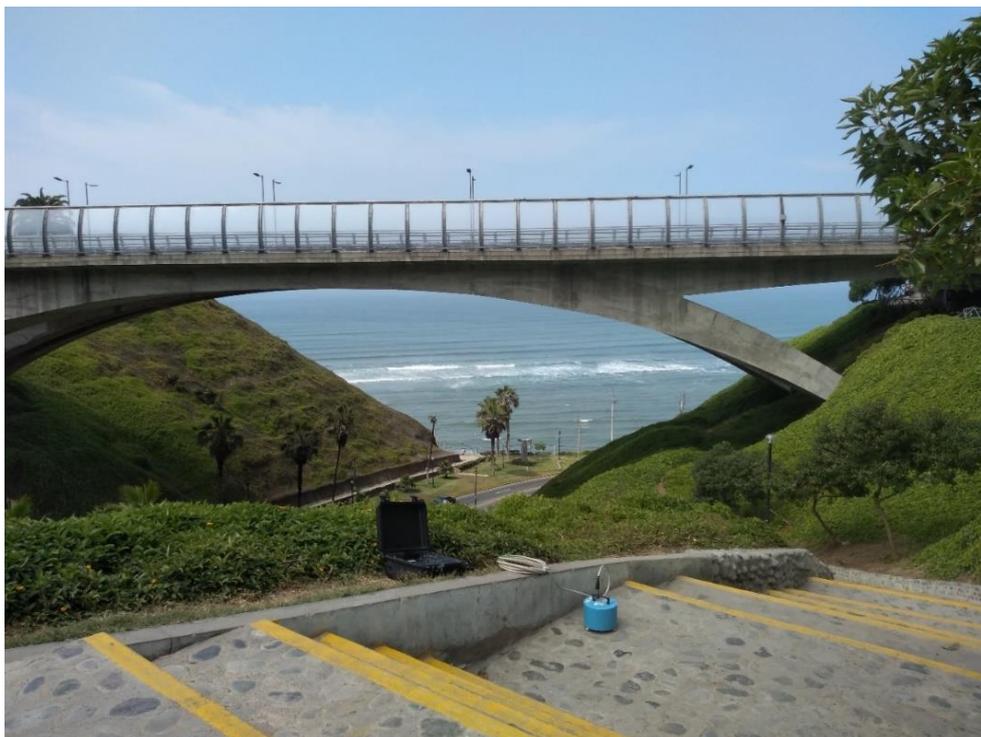
Figura 26. Equipo sísmico utilizado para el registro de vibraciones ambientales: sensor Lennartz (2N) y registradores CityShark II.

Durante los trabajos de campo se recolectaron registros de vibración ambiental en 133 puntos utilizando sensores Lennartz y registradores CityShark II (Figura 26).

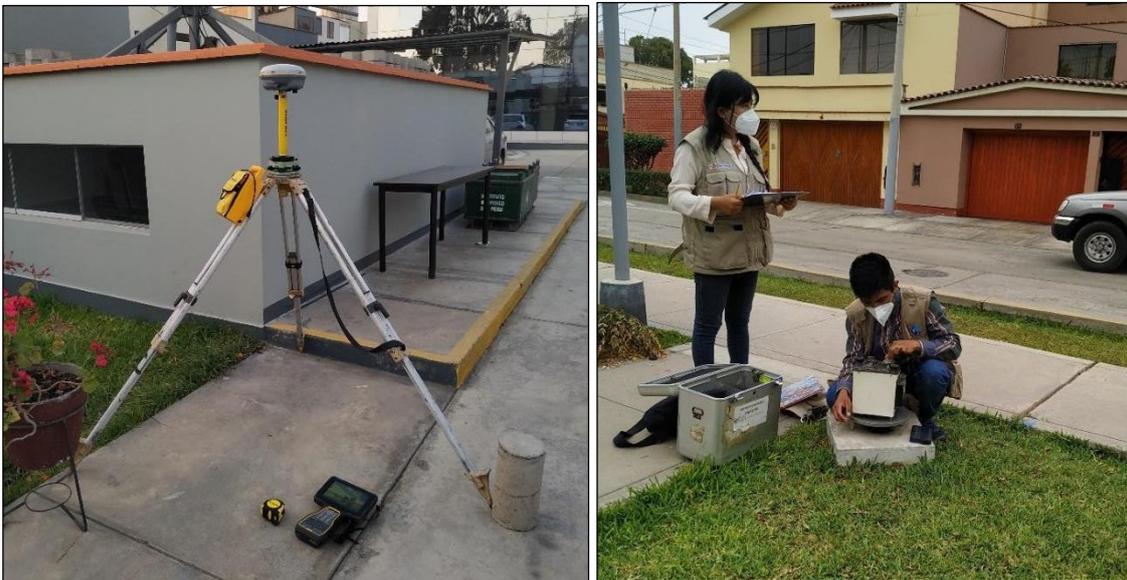
Figura 36. Estación gravimétrica base SAMI ubicada en el distrito de San Miguel.

distancia entre cada punto de medición fue de 50 metros en promedio. Los valores de gravedad se registraron con un gravímetro LaCoste & Romberg con una precisión $\pm 0,01$ mGal, ver Figura 36. Asimismo, con la finalidad de contar con coordenadas precisas de los puntos de medición se realizaron mediciones GNSS en modo estático en cada punto gravimétrico. Para realizar las correcciones, se considera como punto de gravedad absoluta la estación de SAMI (978285.488 mGal), ubicada en el distrito de San Miguel (273478.1432 E, 8663109.829N y 56.75 metros de elevación).

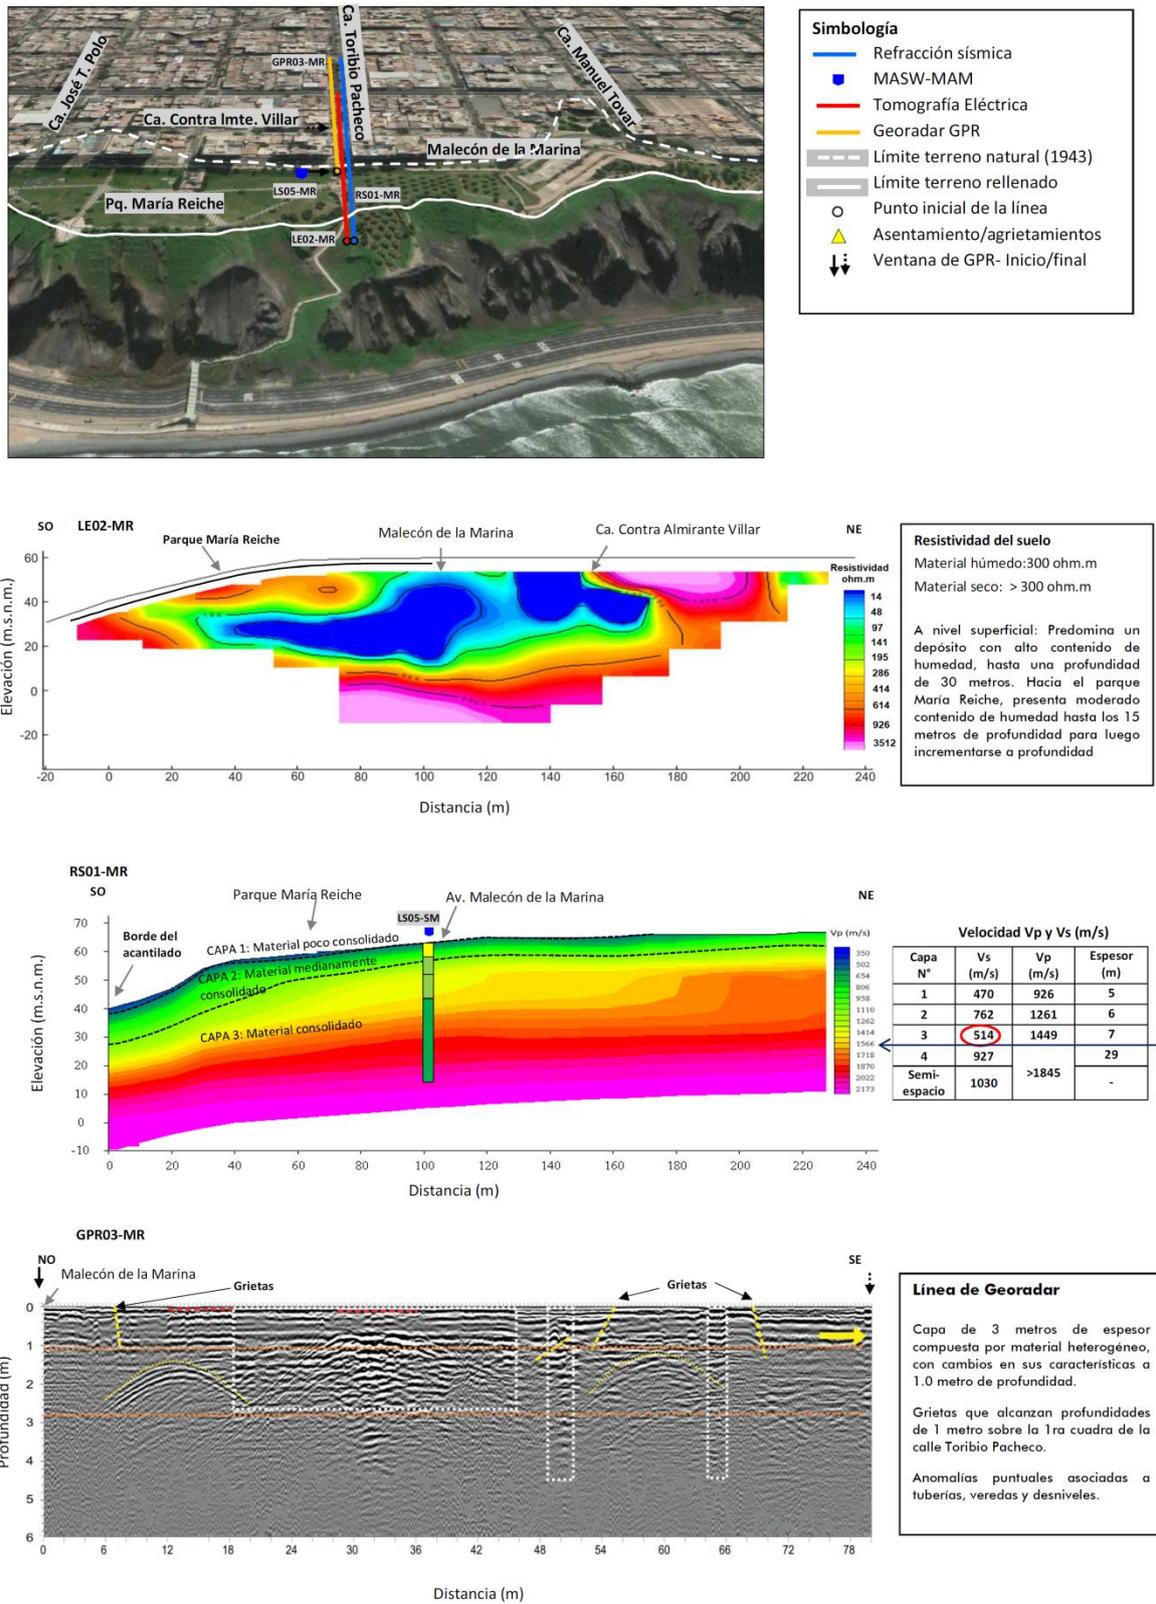
Figura 40. Correlación de los resultados obtenidos con los métodos de tomografía eléctrica, refracción sísmica, MASW-MAM y georadar, para el extremo norte del distrito de Miraflores (Parque María Reiche). En la tabla de velocidades, se resalta con una elipse la capa de baja velocidad (Vs)

- *La primera capa está constituida por materiales heterogéneos medianamente compactos ($V_s = 470$ m/s; $V_p = 929$ m/s) y con espesores de hasta 5 metros. Estos suelos presentan diferentes contenidos de humedad que disminuyen en dirección noreste, lo cual evidencia que en esta capa el mayor contenido de humedad se encuentra en el parque María Reiche.*
- *La segunda capa está constituida por material aluvial compacto ($V_s=762$ m/s; $V_p= 1261$ m/s) con espesores de hasta 6 metros. Estos suelos presentan de moderado a alto contenido de humedad.*
- *La tercera capa está constituida por material aluvial heterogéneo medianamente compacto ($V_s=514$ m/s; $V_p= 1449$ m/s) con espesores de hasta 7 metros. Estos suelos presentan de moderado a alto contenido de humedad.*

En este sector y a niveles superficiales, se ha identificado la presencia de grietas en el suelo paralelas al acantilado y a lo largo de la 1ra cuadra de la calle Toribio Pacheco hasta profundidades de 1.0 metro. A mayor distancia, hacia el área urbana, los suelos son compactos y están compuestos por material aluvial gravoso con alta rigidez; sin embargo, según los resultados obtenidos con MASW, a los 11 metros de profundidad existe una capa de baja velocidad para las ondas de corte ($V_s = 514$ m/s) para luego incrementarse en la siguiente capa. Esta capa de baja velocidad contribuye con la inestabilidad del terreno.

Entre la bajada Los Delfines y la calle Manuel Tovar (Figura 40), se ha identificado en el subsuelo la presencia de 3 capas:

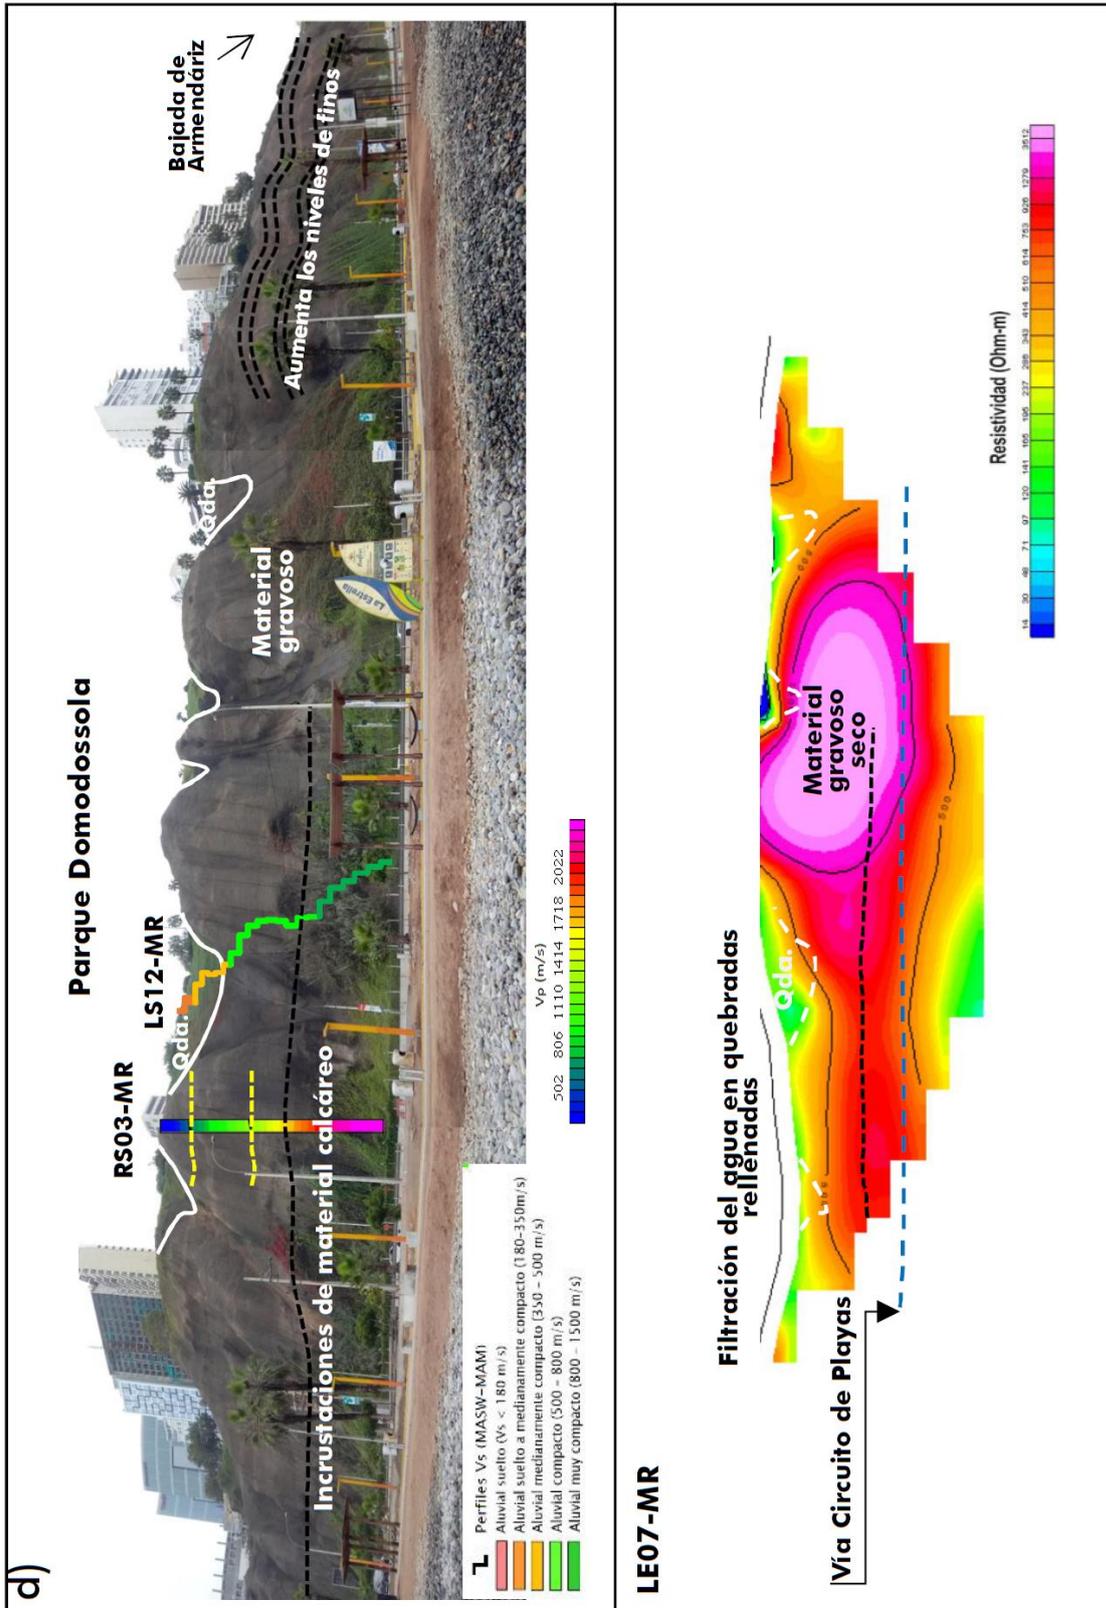
Figura 44. ...Continuación.../ Correlación de los resultados obtenidos con los métodos sísmico y eléctrico, con la cara expuesta del ACV, a la altura del parque Domodossola.

En el parque Domodossola y a niveles superficiales, se tiene la presencia de grietas en el suelo a lo largo de las cuales se han producido asentamientos y desplazamientos próximos al acantilado con profundidades de hasta 1.0 metro, principalmente sobre la 1ra cuadra de la calle Toribio Pacheco.
