EVALUACIÓN GEOFÍSICA DE LOS ACANTILADOS DE LA COSTA VERDE DISTRITO DE MIRAFLORES

Informe Técnico N°035-2021/IGP CIENCIAS DE LA TIERRA SÓLIDA

Evaluación Geofísica de los Acantilados de la Costa Verde
-Distrito de Miraflores-

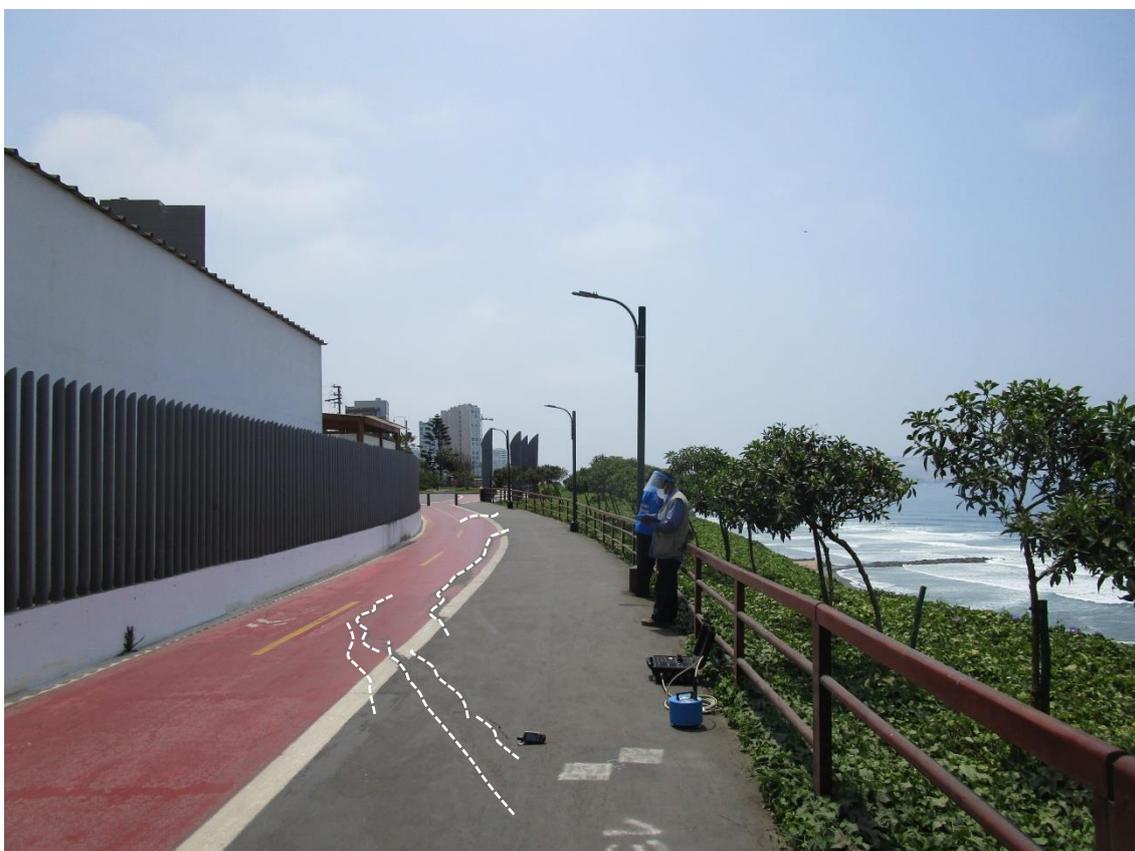
Figura 45. Imágenes de las grietas observadas en la ciclovía (aberturas de 3 cm) ubicadas a espaldas del Complejo Deportivo Manuel Bonilla, ACV en el distrito de Miraflores.

Finalmente, a nivel superficial en el distrito de Miraflores, los suelos presentan variada consistencia debido a que están compuestos por gravas y conglomerados con diferente grado de consolidación. Asimismo, en el sector de los C.D. Manuel Bonilla y Chino Vázquez, se ha identificado la presencia de grietas en el suelo paralelas al borde del acantilado, específicamente sobre la ciclovía con profundidades de hasta 2 metros y en el parque Domodossola con profundidades de 1 metro. Estos dos escenarios evidencian el desplazamiento de los suelos en dirección oeste; es decir, hacia la playa (Figura 45).

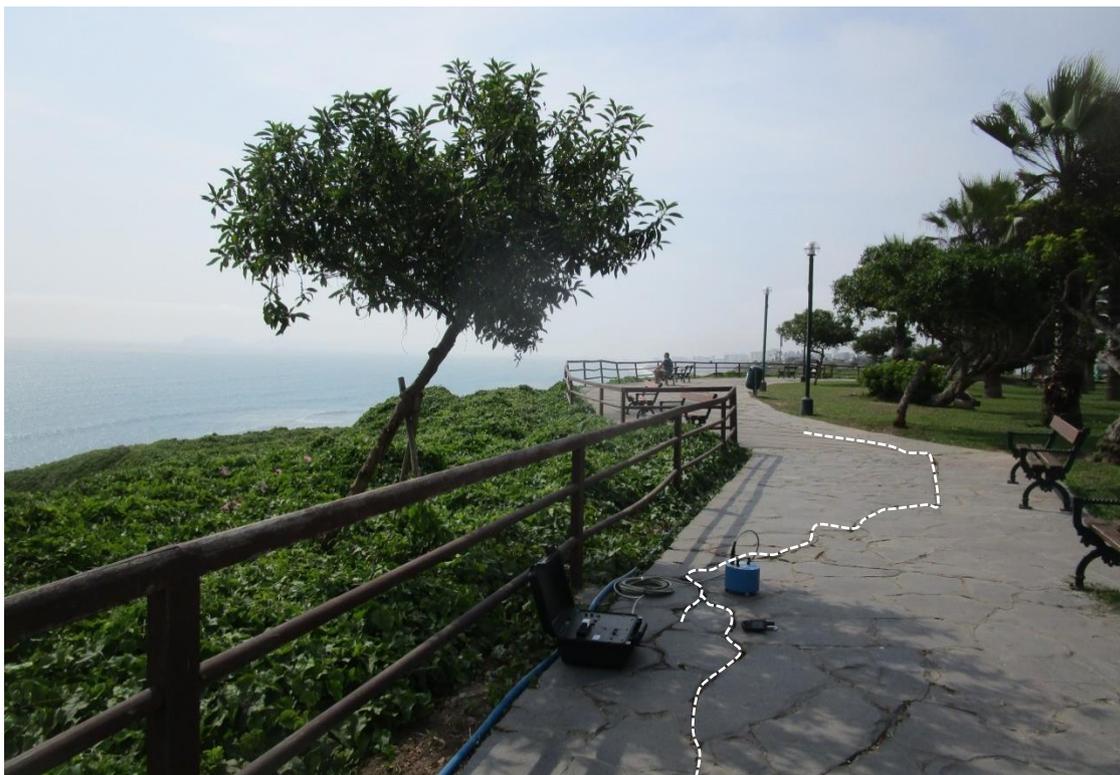
Figura 45. ... Continuación.../. Imágenes de las grietas observadas en la vereda, ubicadas próximos al Complejo Deportivo Manuel Chino Vásquez, del ACV en el distrito de Miraflores.

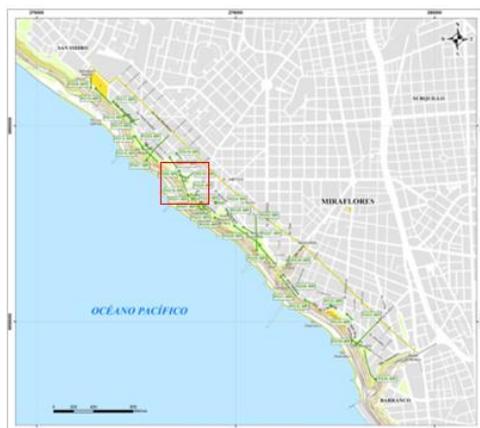
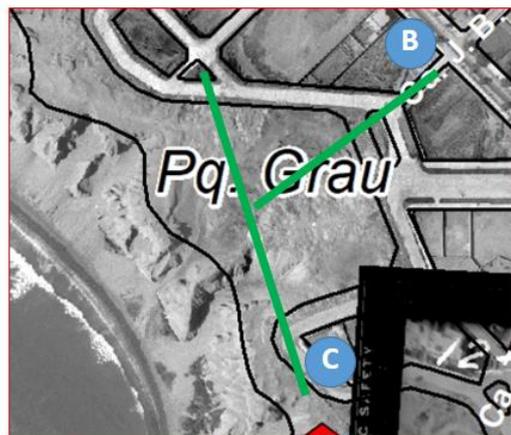
Quebrada Q2

sección perpendicular (sección A) y paralelo al acantilado (sección B), se identifica que la capa del suelo superficial presenta espesores entre 5 y 8 metros parte la parte más profunda de la quebrada (hacia el acantilado). Conforme se avanza en dirección sureste, noreste y noroeste, el espesor de esta capa disminuye.

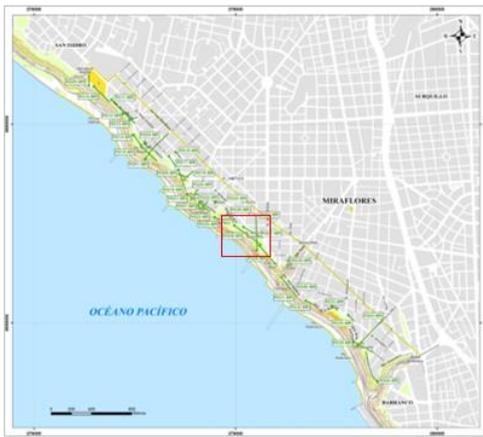
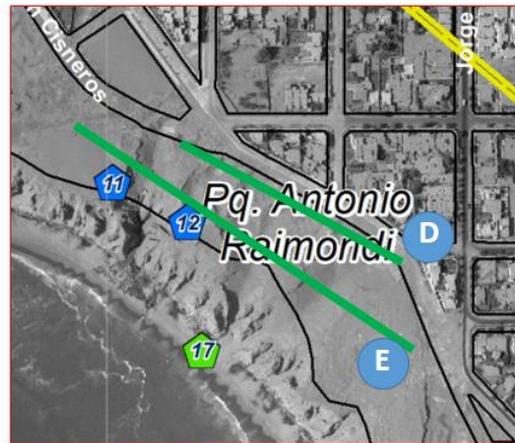
Quebrada Q3

D fue realizada próxima al Malecón Cisneros y aquí, la capa de suelo superficial presenta espesores de hasta 3 metros en dirección sureste. Sin embargo, en la sección E realizada próximo al acantilado, la capa del suelo superficial presenta espesores que alcanzan los 7 metros correspondiendo a la parte profunda de la quebrada. Observase que en el borde del acantilado se identifica la presencia de una secuencia de quebradas en dirección perpendicular al acantilado. Asimismo, conforme se avanza en dirección sureste, noreste y noroeste, el espesor de la capa disminuye.

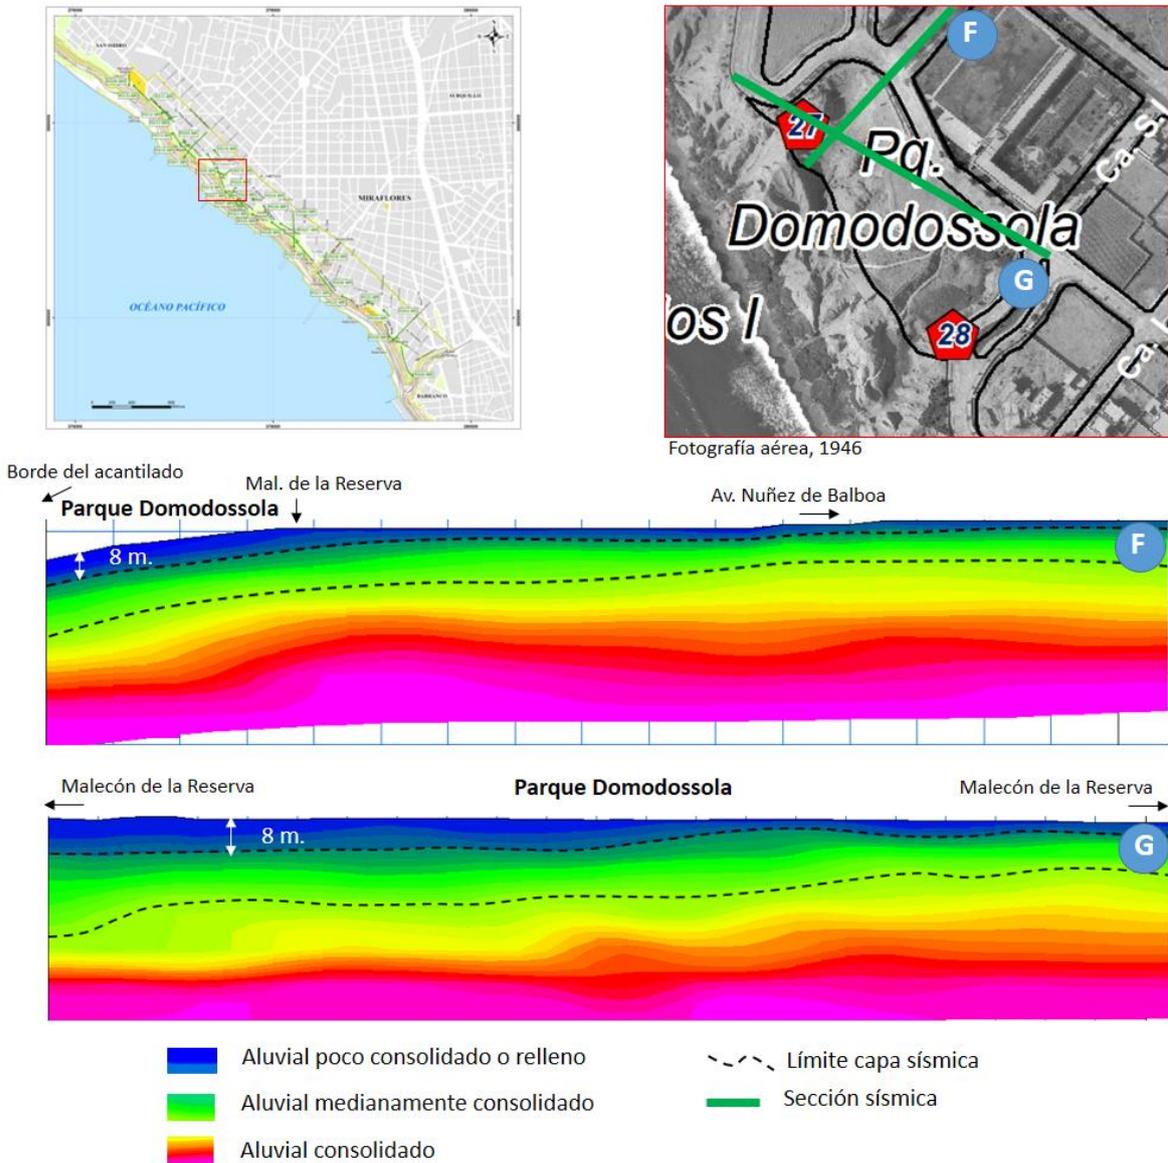
Quebrada Q4

Quebrada Q4: Presente en el parque Domodossola. Aquí, se ha realizado 2 líneas de RS adicionales y distribuidas según la Figura 49. En Q4, ambas secciones ubicadas en el parque Domodossola, perpendicular al acantilado (sección F) y paralelo al acantilado (sección G), se identifica que la capa del suelo superficial presenta espesores que alcanzan los 8 metros en la parte profunda de la quebrada, siempre mayor hacia el acantilado. Por otro lado, conforme se avanza en dirección sureste y noreste, el espesor de la capa del relleno disminuye.

Figura 49. Análisis de los resultados obtenidos en el parque Domodossola.

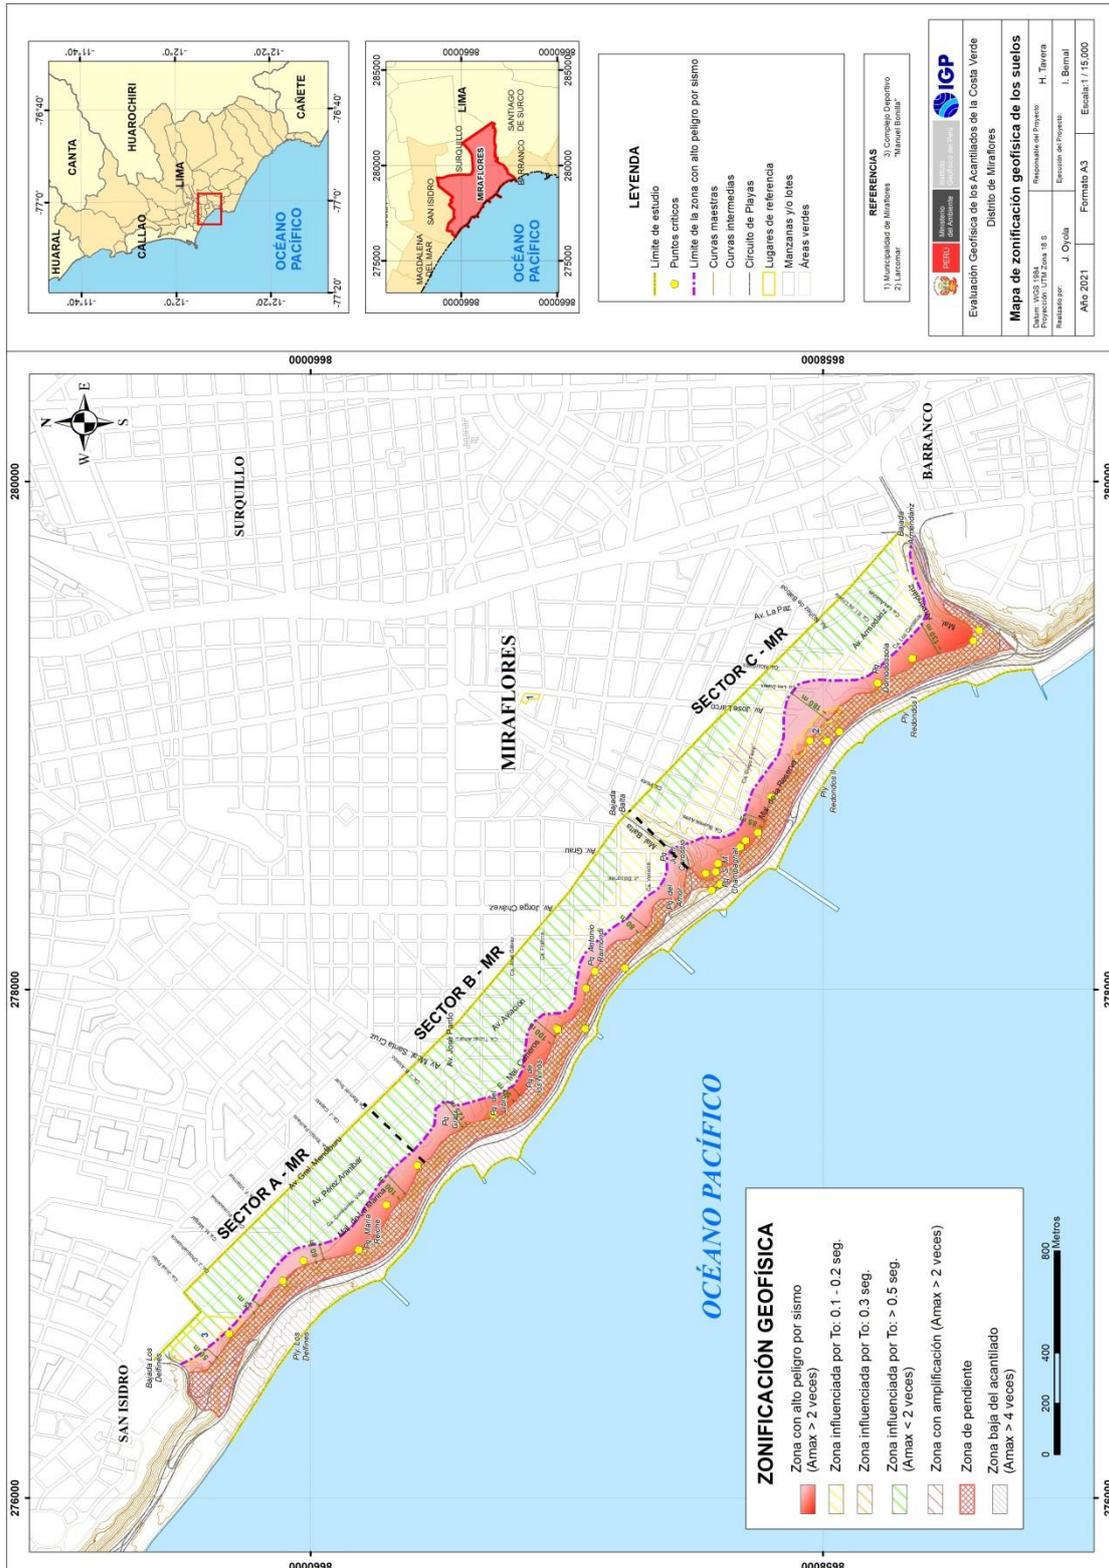
Sector A – MR: *Considera el área del acantilado, entre la Bajada Los Delfines y la calle Manuel Tovar. En este sector el límite que separa, en superficie, los suelos con diferente comportamiento dinámico se encuentra a 50 metros del acantilado frente al C.D. Manuel Bonilla, a 35 metros a la altura de la calle Choquehuanca, para luego incrementarse progresivamente a 100 metros de distancia hacia el extremo sur, altura de la calle J. Capelo.*

En este sector se ha identificado la presencia de suelos con alto grado de humedad hasta una profundidad de 40 metros, así como la presencia de grietas con una profundidad de hasta 2 metros, como los observados en la calle José Polar, la ciclovía a espaldas de los C.D. de Manuel Bonilla y Chino Vásquez.

Figura 50. Delimitación de la zona con alto peligro por sismo, en la parte alta del Acantilado de la Costa Verde, en el distrito de Miraflores. Los Sectores A-MR, B-MR y C-MR, comprenden áreas cuyos suelos presentan similares características físicas y dinámicas.

Sector B – MR: *Considera el área del acantilado, entre la calle Manuel Tovar y la Bajada Balta. En este sector el límite que separa, en superficie, los suelos con diferente comportamiento dinámico, se encuentra entre 50 y 125 metros de distancia del borde del acantilado hacia el área urbana, presentándose las mayores distancias a la altura de la calle B. Alcedo y Malecón Cisneros (125 y 100 metros), lo cual evidencia la heterogeneidad de los suelos inestables a lo largo del borde del acantilado.*

En este sector los suelos presentan alto contenido de humedad debido a la presencia de áreas verdes y cuyos sistemas de riego ocasionan problemas geotécnicos (grietas, asentamientos), como los observados en los parques Grau, del Libro, de los Niños y Antonio Raimondi.

En este sector los suelos presentan problemas geotécnicos (grietas, asentamientos) en los parques Champagnat, Alfredo Salazar y Domodossola.
