INFORME DE EVALUACIÓN DEL RIESGO DE DESASTRES POR SISMO EN EL CENTRO POBLADO ISLA DE SAN LORENZO, DISTRITO DE VICHAYAL, PROVINCIA DE PAITA – REGIÓN PIURA.

DICIEMBRE 2021

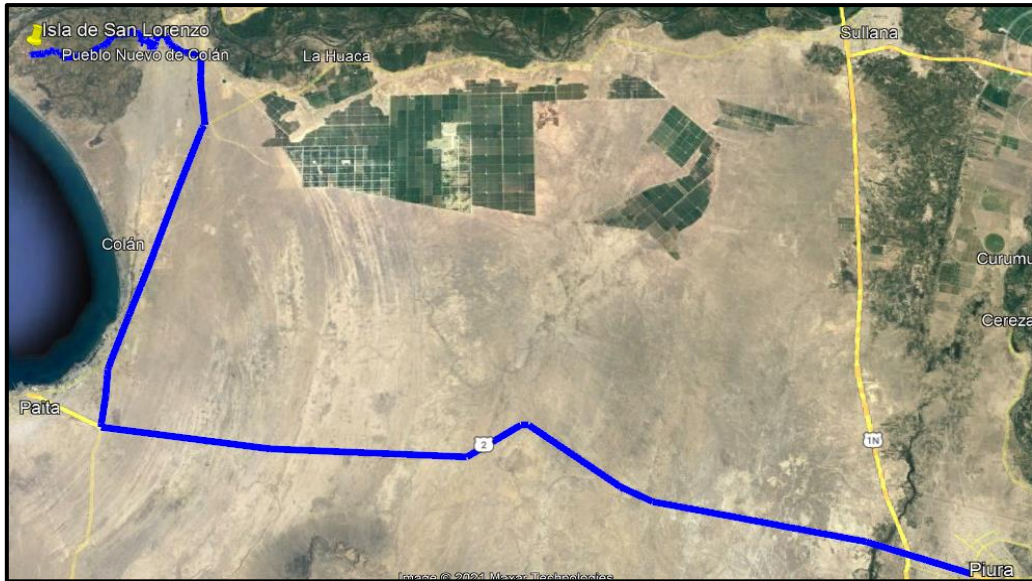
FIGURA N°02 – ACCESO 1 - AL ÁREA DE ESTUDIOS C. P - ISLA DE SAN LORENZO

2. Se llega por la ruta Piura - Paita, de allí se toma la carretera que va a Sullana y luego se toma el desvío que ingresa a las instalaciones del lote petrolero N° XIII operado por la compañía Olympic (se solicita autorización para el ingreso al Lote) continuando por las rutas de accesos a sus pozos petroleros, hasta llegar al centro poblado mediante una trocha carrozable en aproximadamente 82.7km.

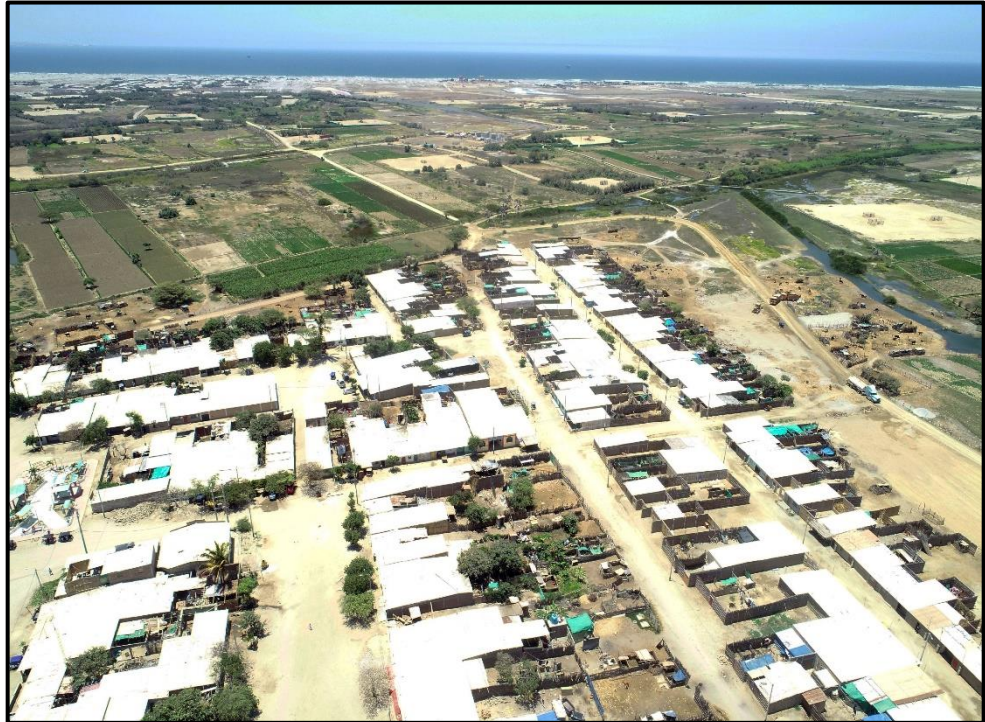
C.P ISLA SAN LORENZO – FOTO AEREA

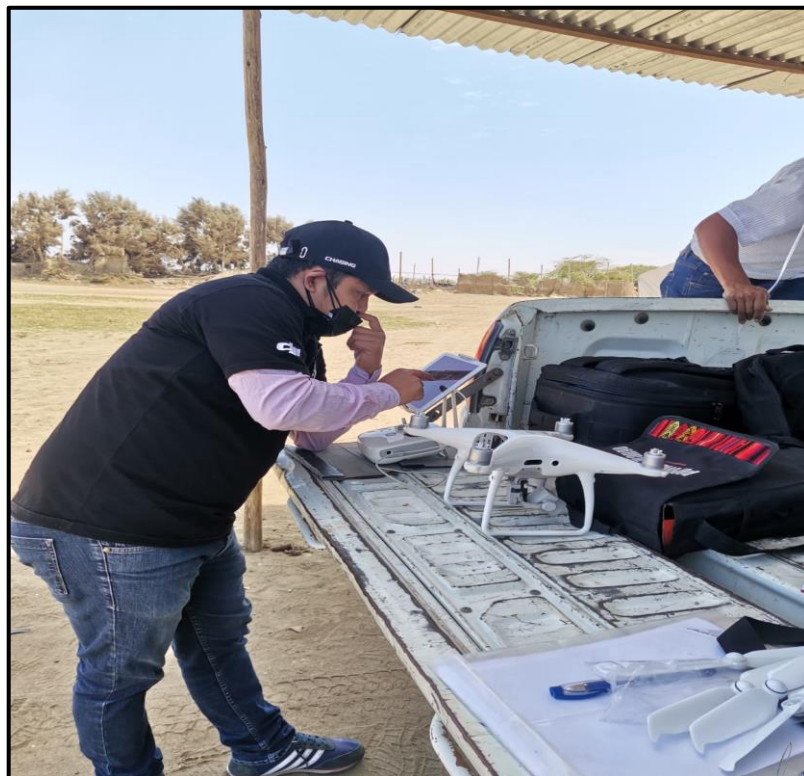
REALIZANDO LEVANTAMIENTO TOPOGRAFICO CON DRONE

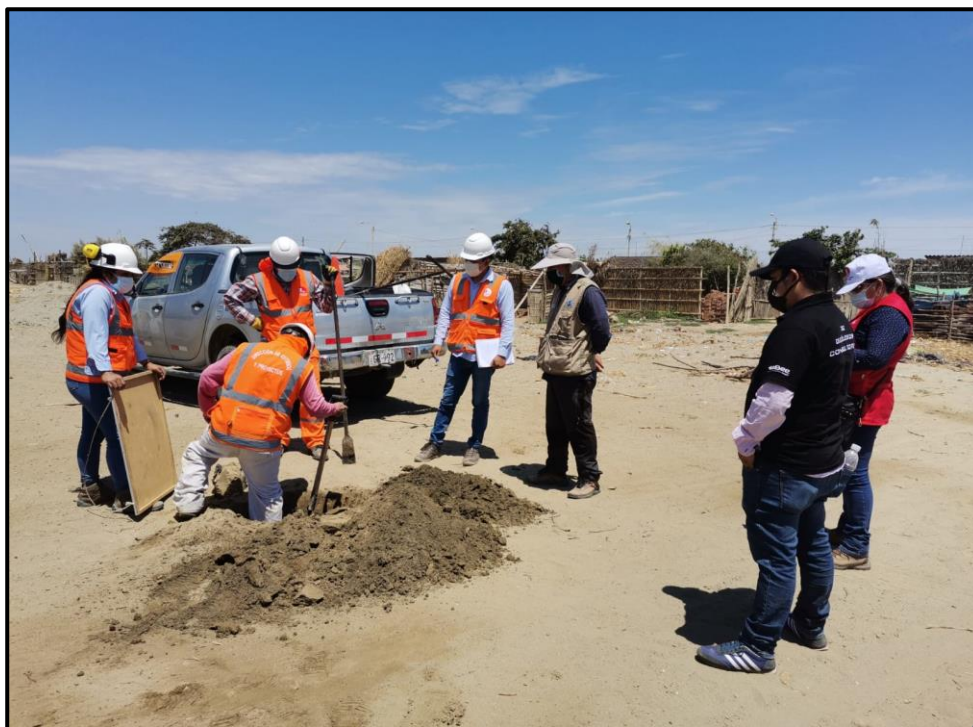
SE HA REALIZADO ESTUDIOS DE SUELOS CON FINES DE CIMENTACION - DIRECCION DE ESTUDIOS Y PROYECTOS - LABORATORIO MECANICA DE SUELOS -GRP

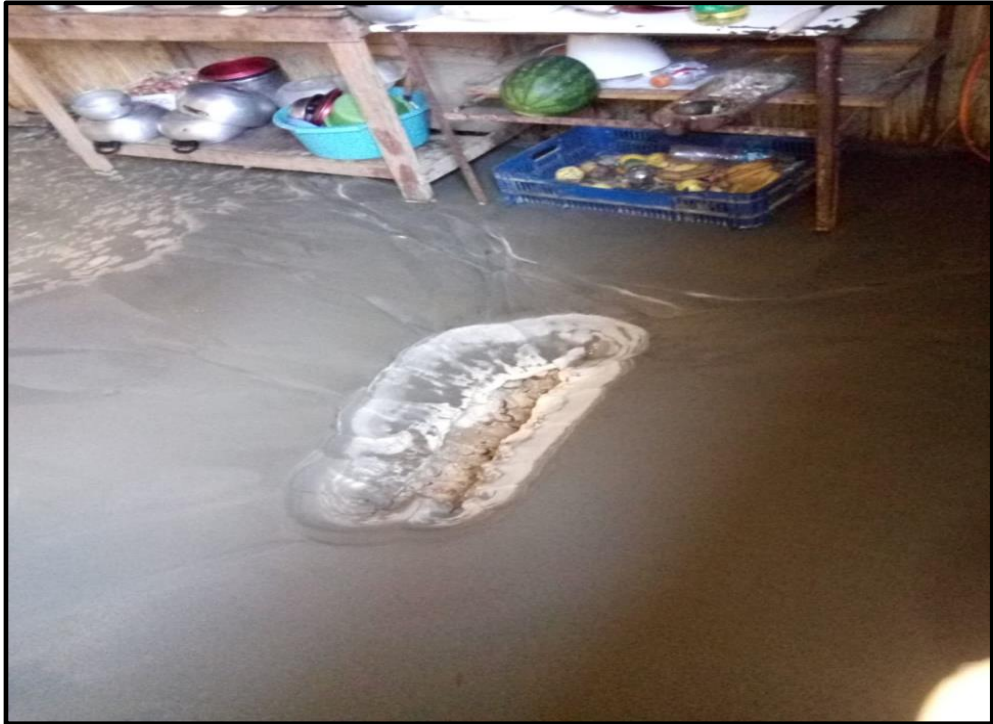
VOLCÁN DE ARENA COMO EVIDENCIA DE PROCESOS DE LICUACIÓN DE SUELOS EN LA ZONA URBANA DE LA ISLA- VIENDAS DE LA ISLA SAN LORENZO.

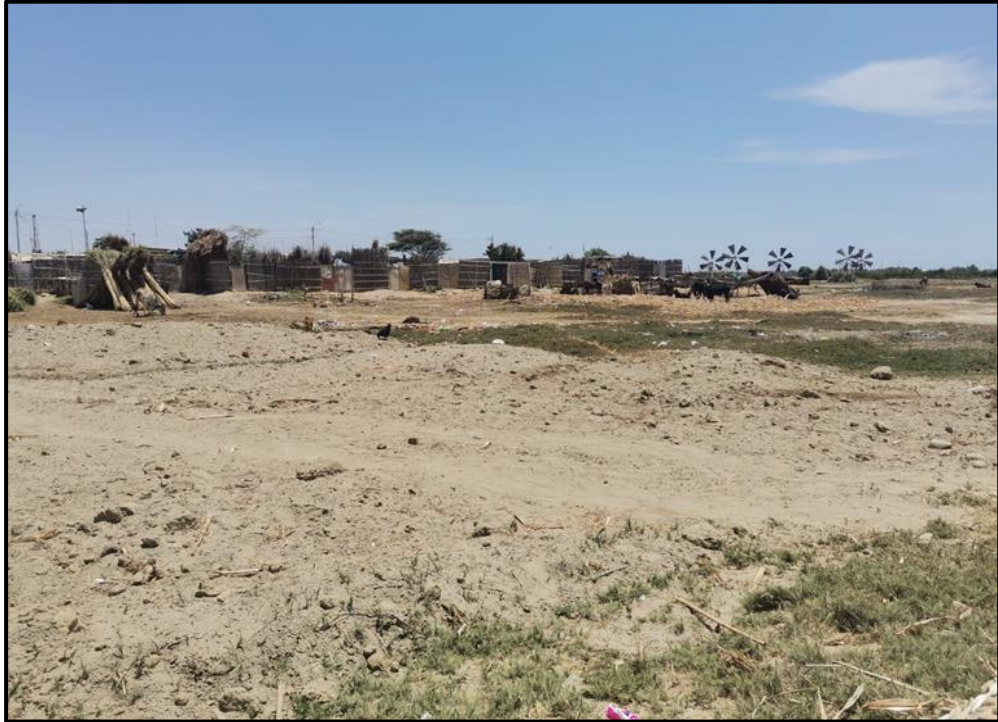
TERRENO DONDE SE ENCUENTRAN ASENTADAS LAS VIVIENDAS ES RELLENO

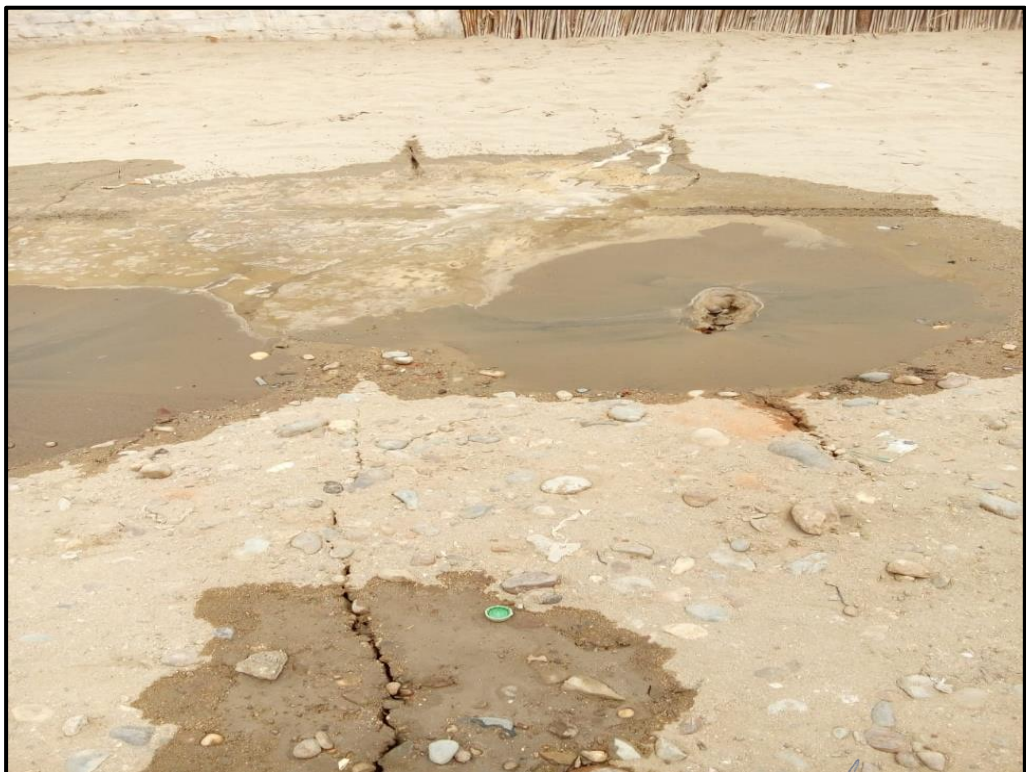
GRIETAS EN EL SUELO PRODUCIDO POSTERIOR A LA OCURRENCIA DEL SISM
