“MEJORAMIENTO Y AMPLIACIÓN DEL SERVICIO DE PROTECCIÓN CONTRA INUNDACIONES Y DESLIZAMIENTOS CON DEFENSA RIBEREÑA EN EL RÍO OLIA Y CANALES EN LAS QUEBRADAS MALCAMAL Y CHILCHOS EN LA LOCALIDAD DE PIPUS, DISTRITO DE SAN FRANCISCO DE DAGUAS, PROVINCIA DE CHACHAPOYAS, REGIÓN AMAZONAS”

INFORME DE EVALUACIÓN DEL RIESGO POR DESLIZAMIENTO EL ANEXO PIPUS, DISTRITO SAN FRANCISCO DE DAGUAS, CHACHAPOYAS, AMAZONAS

DICIEMBRE DE 2021

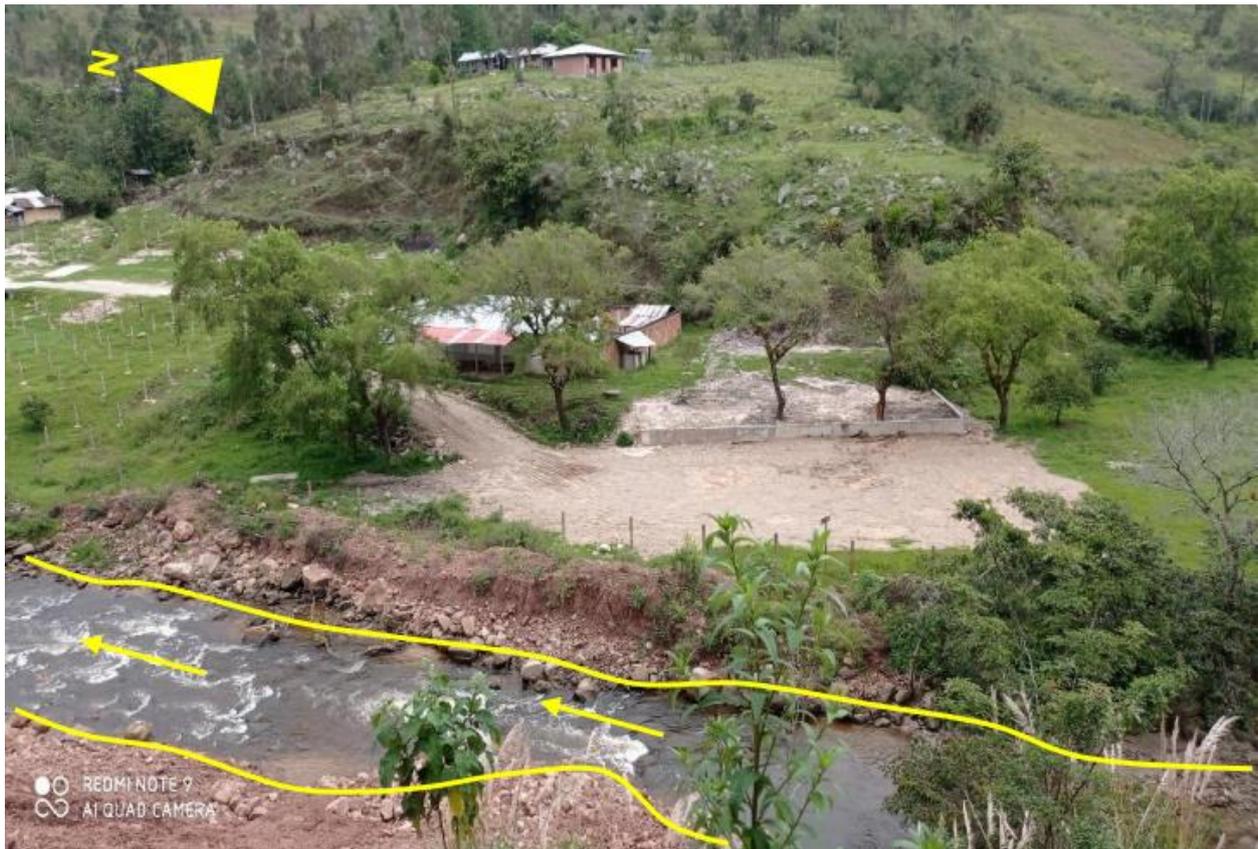
Fotografía 1: Lecho fluvial del río Olia, cuyas aguas fluyen en dirección predominante sureste - noroeste

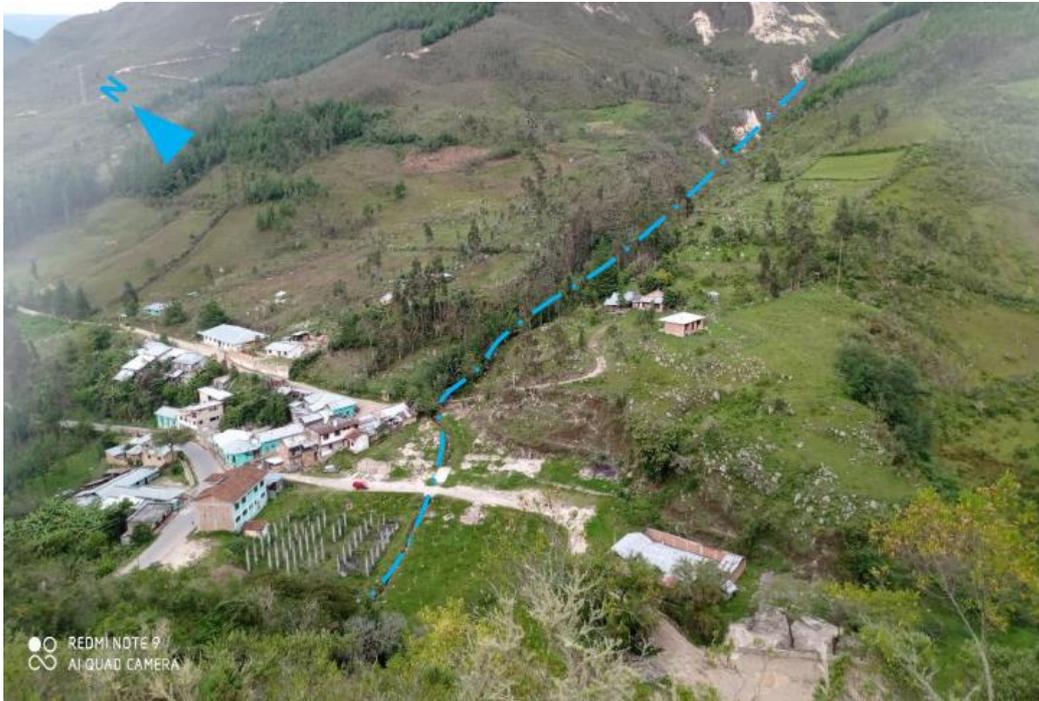
Fotografía 2: Cauce aluvial de la quebrada Malcamal (línea celeste) que presenta caudal permanente durante todo el año, susceptible a la ocurrencia de flujos debido a la pendiente del terreno y presencia de derrumbes en la parte media alta de la subcuenca

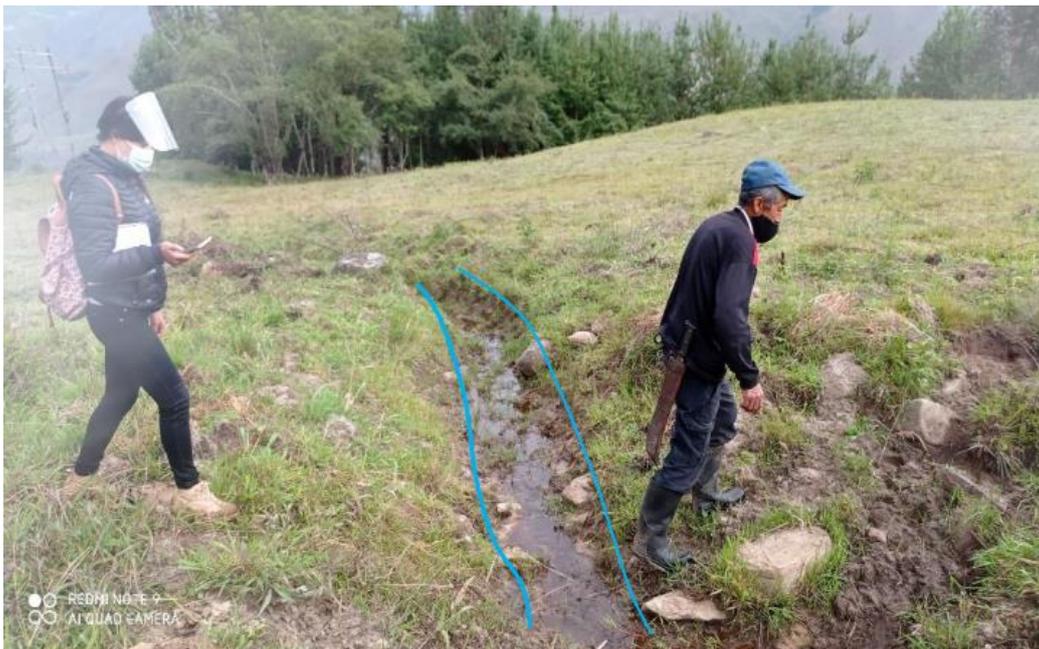
Fotografía 3: Tributarios de la quebrada Chilchos aguas arriba de la subcuenca, cuyo cauce aluvial tiene agua permanente durante todo el año

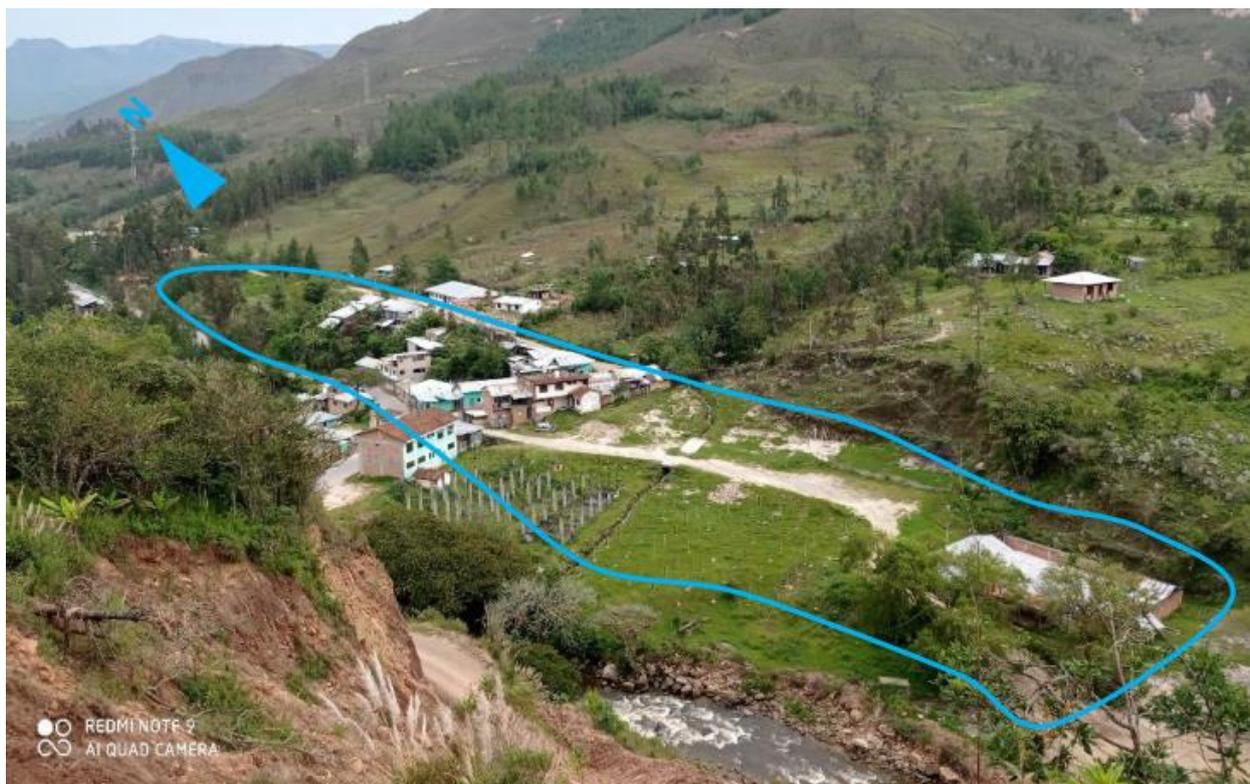
Superficie llana, cuyo relieve presenta pendientes menores a 15°. Generalmente se encuentra conformada por materiales heterogéneos de origen aluvial (clastos subangulosos a subredondeados envueltos en una matriz areno-limosa) y capas delgadas de limos.

Fotografía 4: Terraza aluvial (polígono celeste) sobre la cual se asienta el área urbana del poblado Pipus

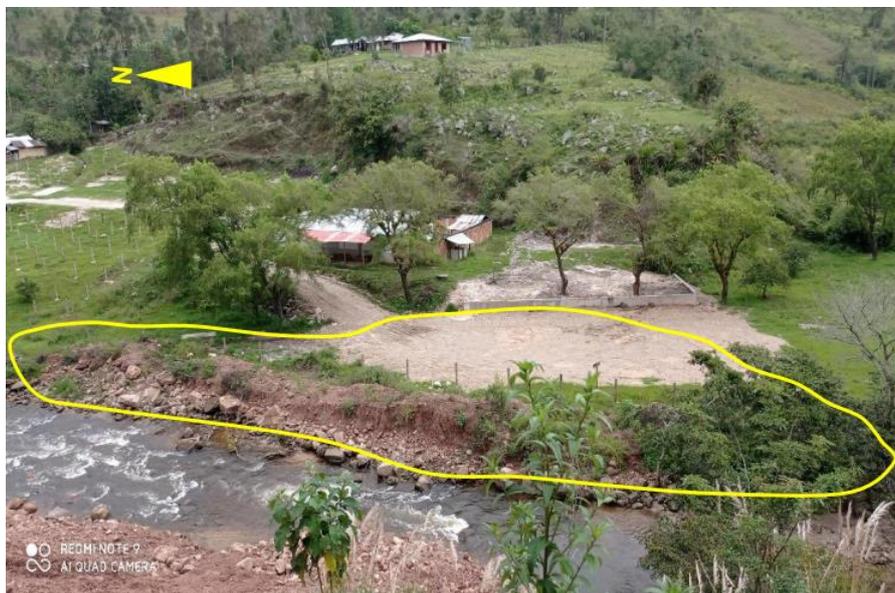
Fotografía 5: Llanura de inundación (polígono amarillo) identificado en el margen derecho del río Olia

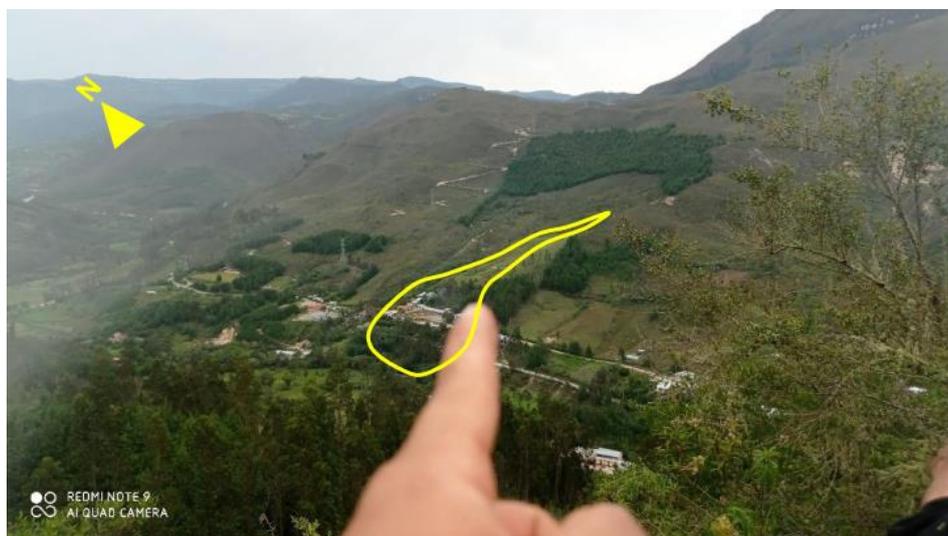
Conforma superficies inclinadas que se encuentran en la parte baja de las quebradas, constituyen zonas de depósito de materiales que han sido erosionados desde las cabeceras de las subcuencas y han sido transportados pendiente abajo por el flujo aluviónico de las quebradas. Su origen y formación se debe a la ocurrencia de flujos de detritos y lodos.

Fotografía 6: Abanico aluvial antiguo que aparentemente ha sido conformado por flujos que han ocurrido anteriormente

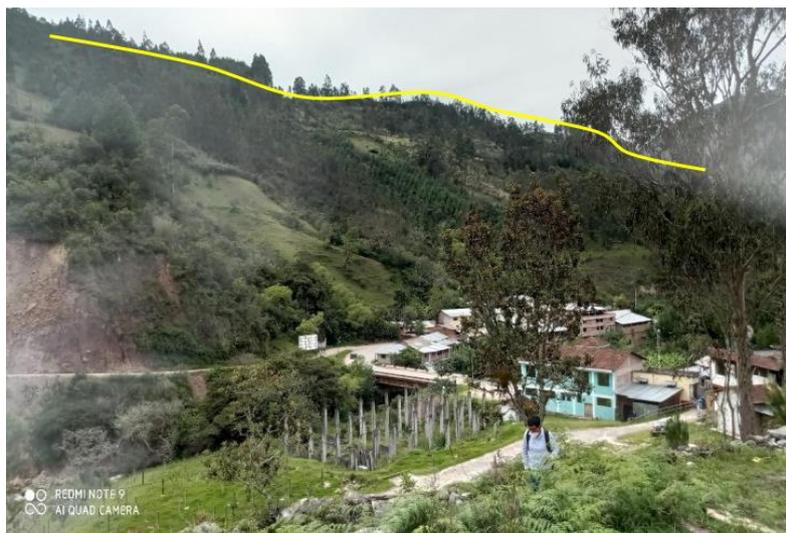
Fotografía 7: Abanico aluvial antiguo que aparentemente ha sido conformado por flujos que han ocurrido anteriormente

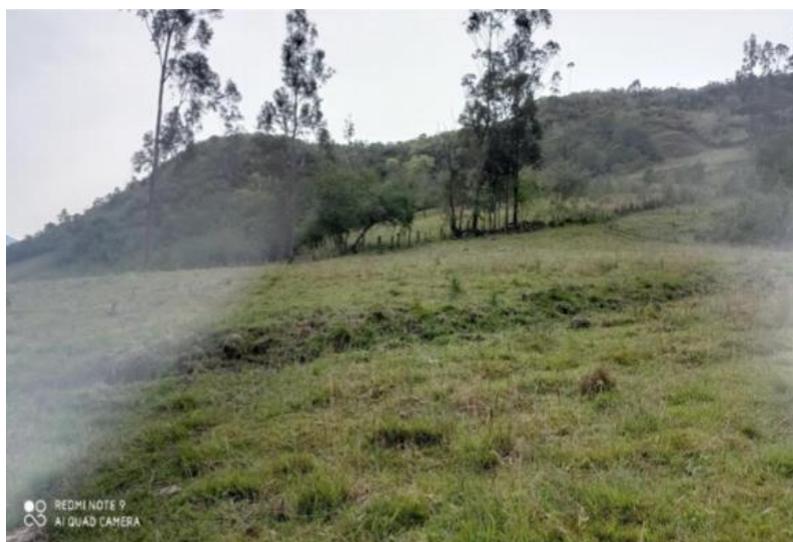
Constituyen superficies planas ubicadas en la parte superior de montañas, en el área de estudio comprende relieves llanos. Esta unidad geomorfológica se ubica en las inmediaciones de Dagwas, ubicado en la parte alta del poblado Pipus.

Fotografía 8: Superficie plana ubicada en la parte alta de las montañas

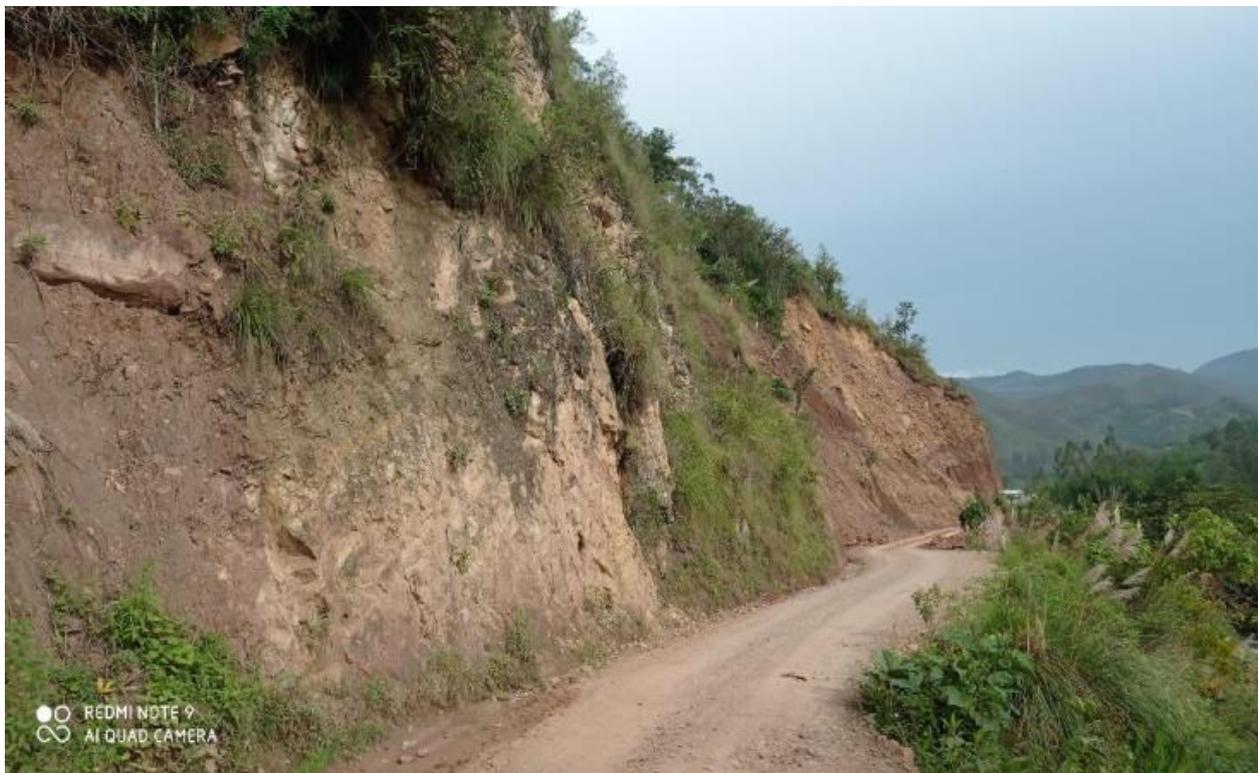
Fotografía 9: Areniscas meteorizadas en el margen izquierdo del río Olia

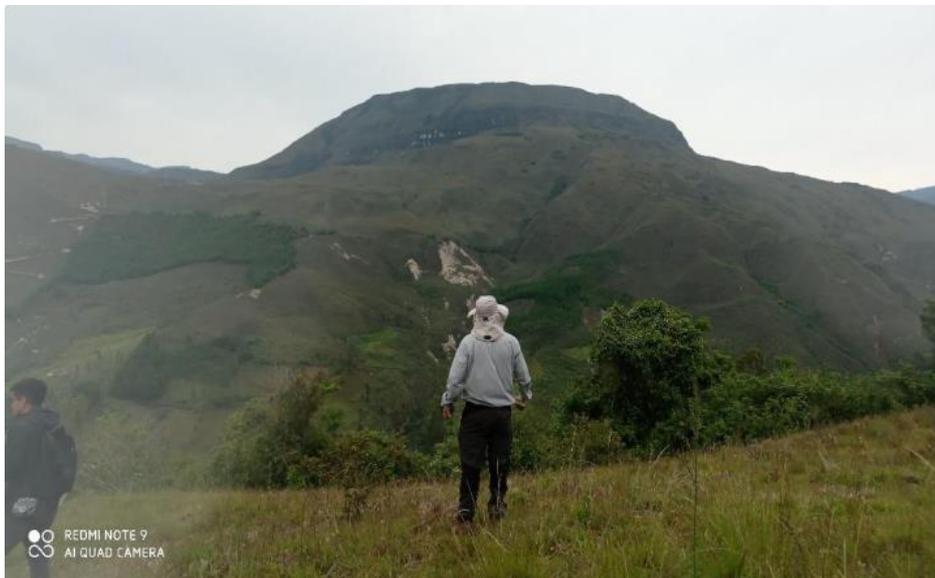
Fotografía 10: Areniscas cuarzosas de color blanco en los afloramientos del margen derecho del río Olia

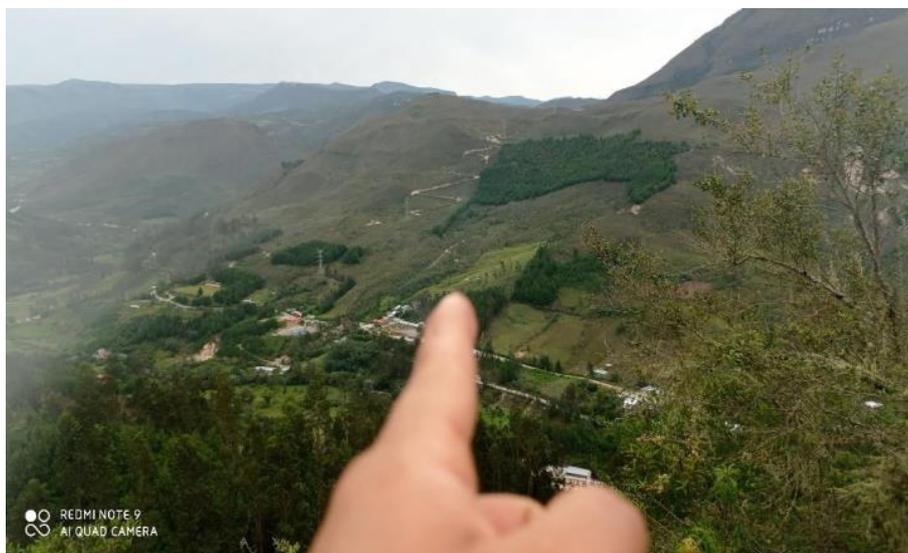
Fotografía 11: Depósito aluvional en la ladera del lado derecho del río Olia, aparentemente formado por flujos aluviónicos antiguos que han depositado materiales sobre la ladera

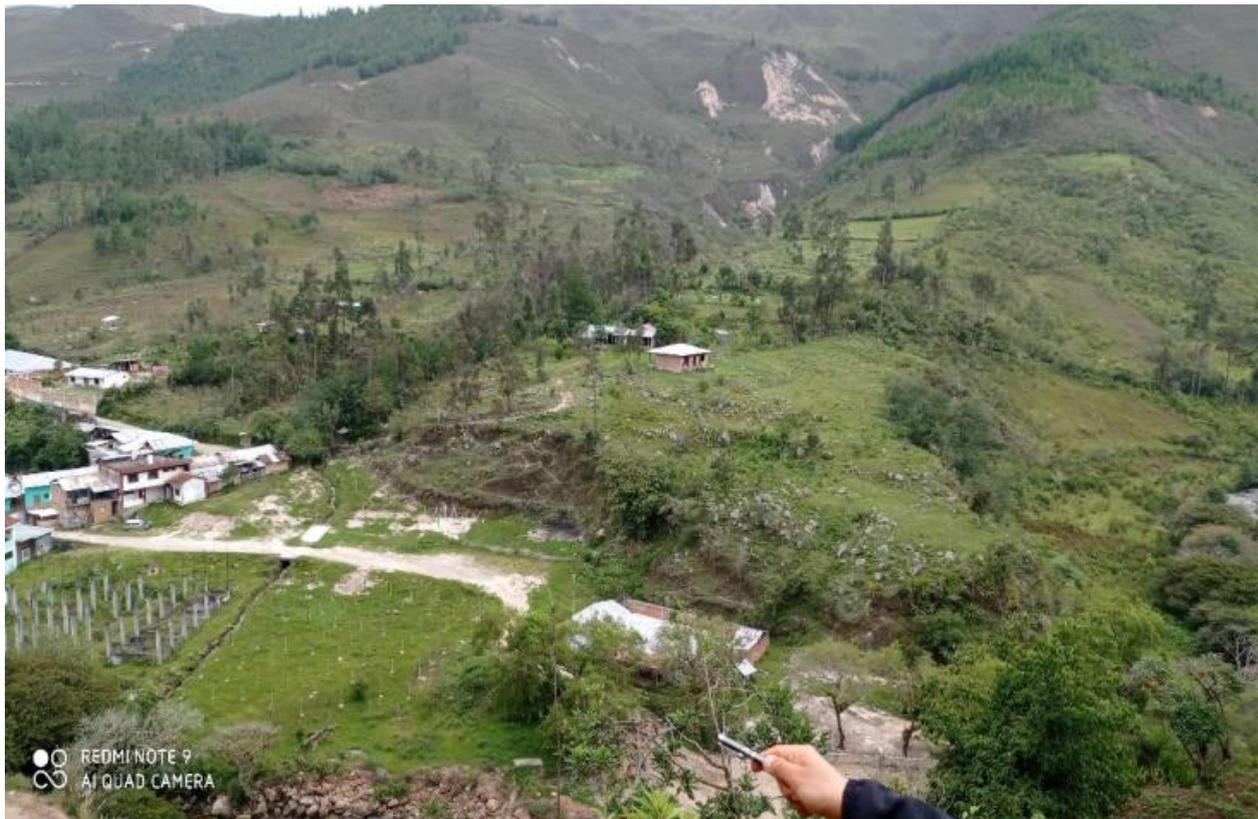
Fotografía 12: Depósito aluvial 1 sobre el cual se asienta el área urbana del poblado de Pipus

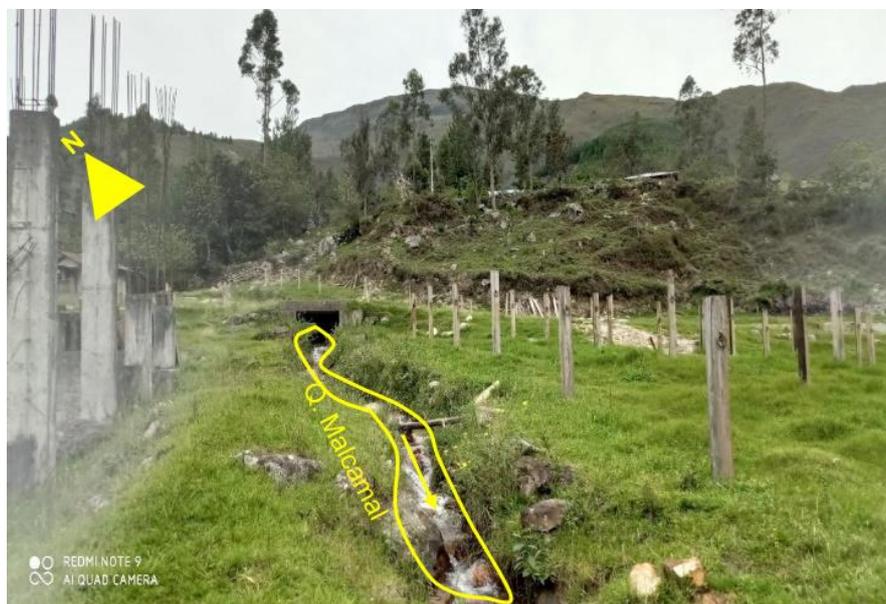
Fotografía 13: Materiales aluviales transportados a través del cauce de la quebrada Malcamal que desemboca en el río Olia

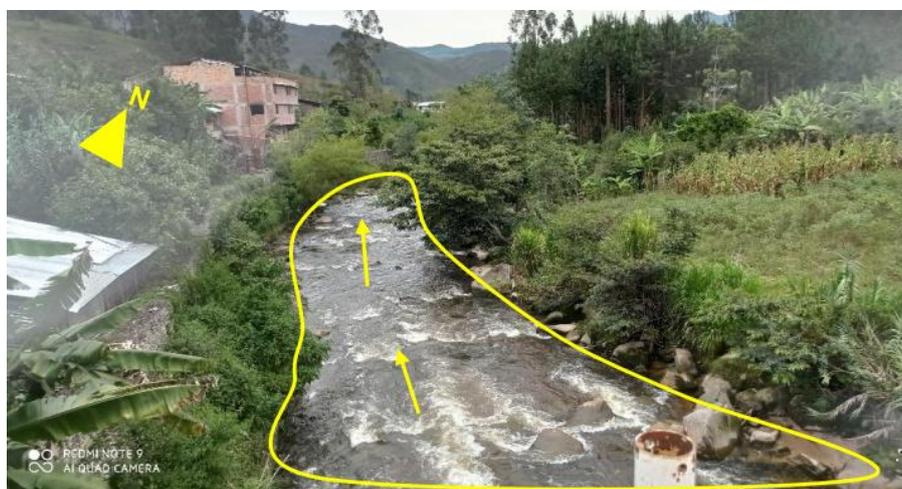
Fotografía 14: Materiales de origen fluvial (bloques de roca) transportados a través del cauce del río Olia

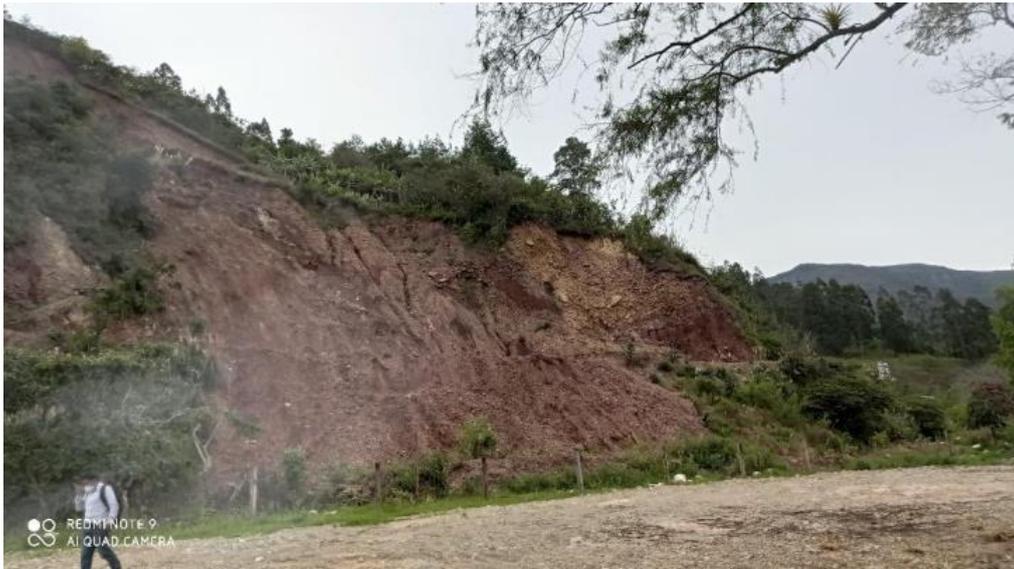
Fotografía 15: Depósito coluvial en las inmediaciones de la vía Pipus - Cheto

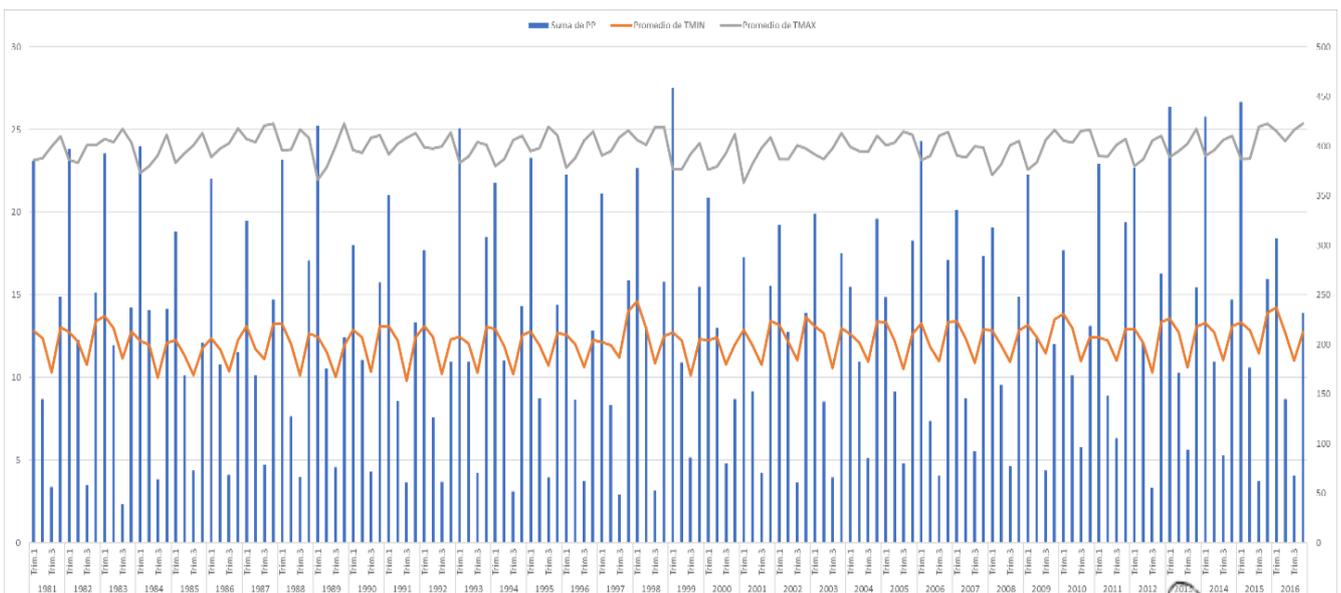
Gráfico 1: Distribución de precipitación y temperatura por trimestre (1981-2016)

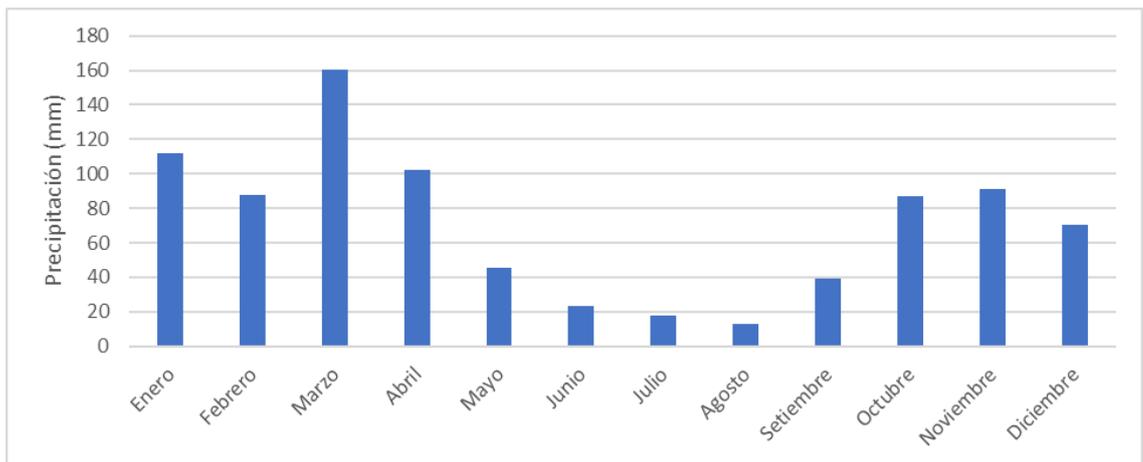
Gráfico 2: Comportamiento de la precipitación mensual

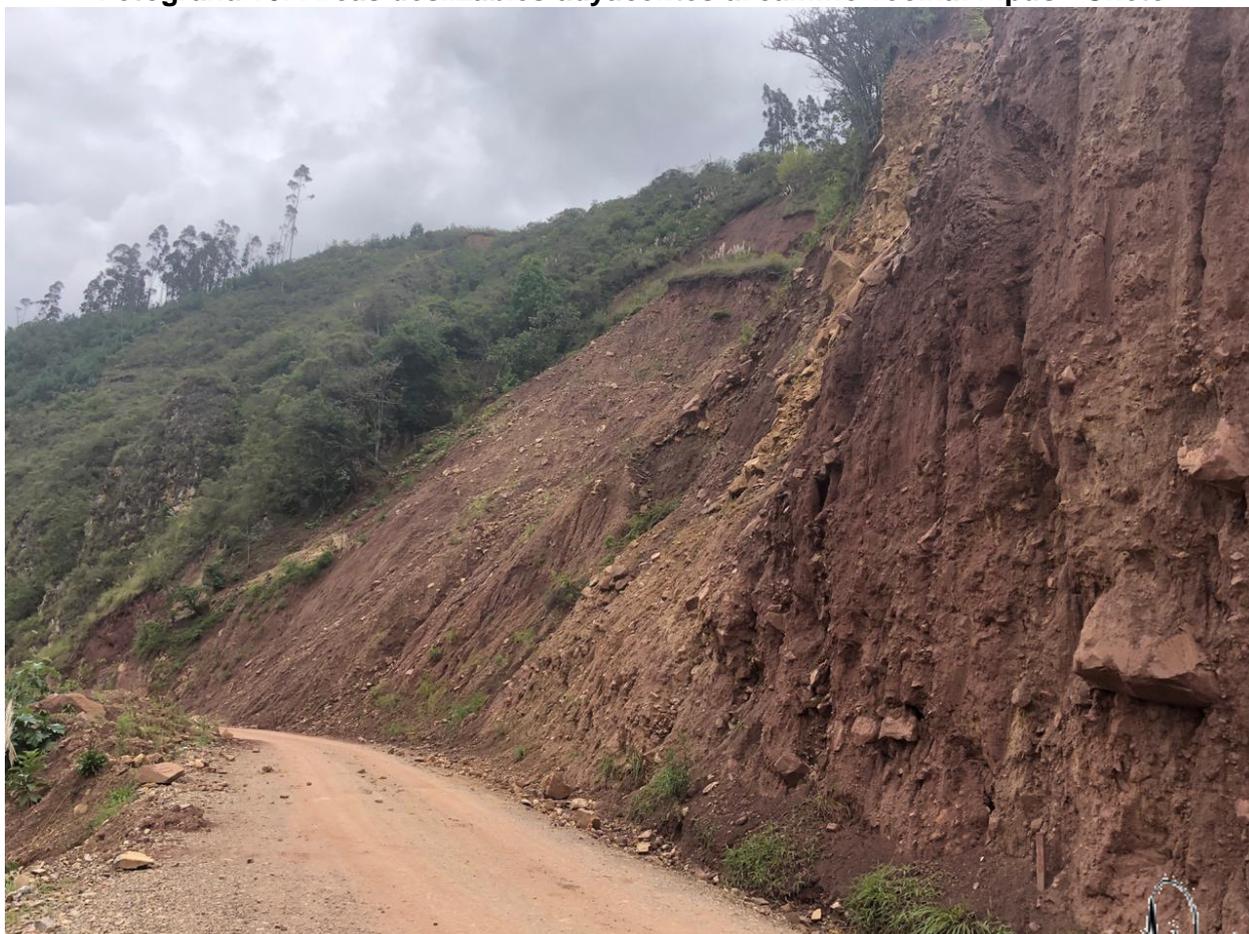
Fotografía 16: Áreas deslizables adyacentes al camino vecinal Pipus - Cheto

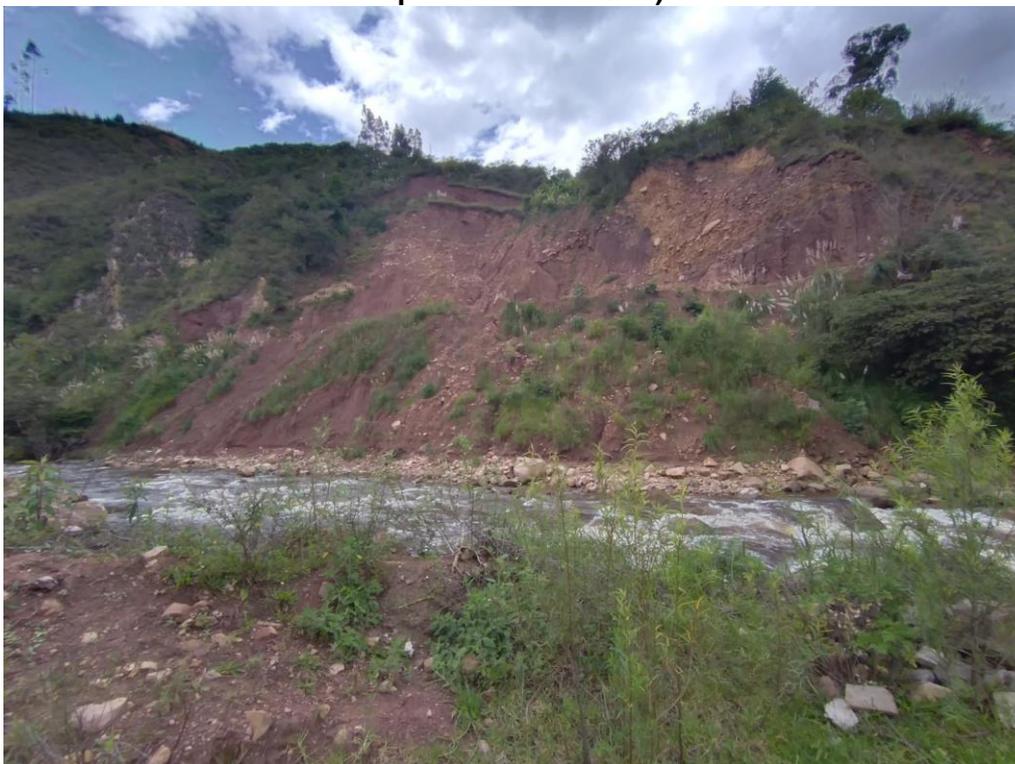
Fotografía 17: Área deslizable que afecta al camino vecinal Pipus – Cheto (margen izquierdo del río Olia)

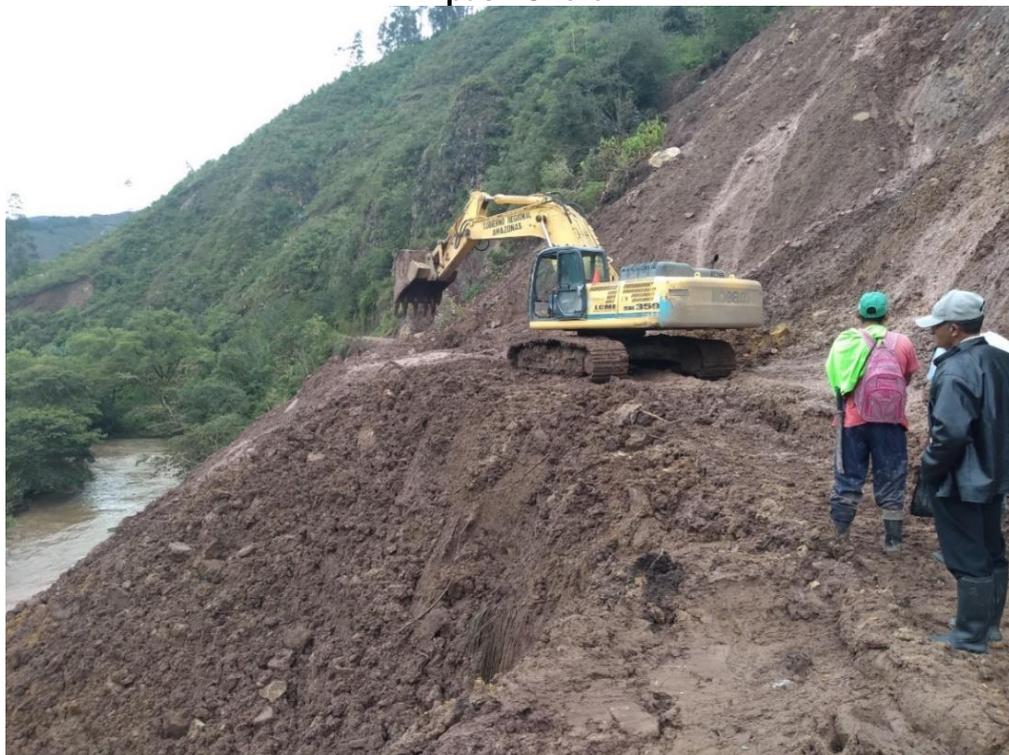
Fotografía 18: Labores de limpieza tras el deslizamiento que afectó el camino vecinal Pipus - Cheto

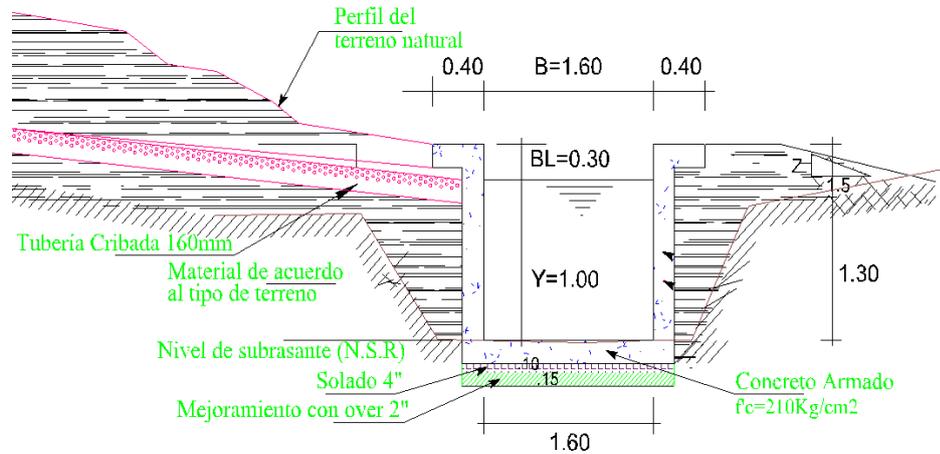
Ilustración 1: Dimensiones del canal propuesto

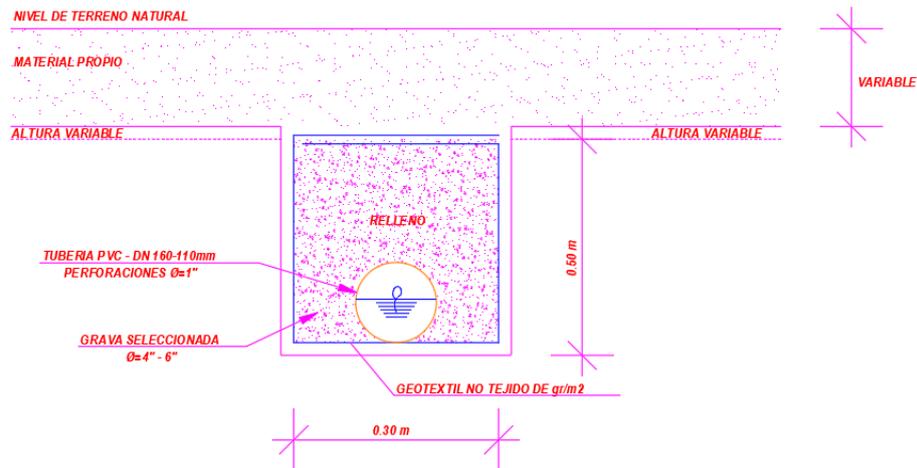
Ilustración 2: Dimensiones de las zanjas propuestas

**SECCION DE INGRESO AL CANAL DE EVACUACIÓN - ZANJA DE DRENAJE
GRAVA + GEOTEXTIL 0.80 m x 0.80 m**
