# ASPECTOS GEODINÁMICOS Y SIMULACIÓN NUMÉRICA DE FLUJOS DE DETRITOS EN LA QUEBRADA ZÁPARO (Distrito de Pacocha - Provincia de Ilo – Región Moquegua)

Informe Técnico N°029-2021/IGP CIENCIAS DE LA TIERRA SÓLIDA

Aspectos Geodinámicos y Simulación Numérica de flujos de detritos en la quebrada Záparo  
(Distrito de Pacocha - Provincia de Ilo – Región Moquegua)

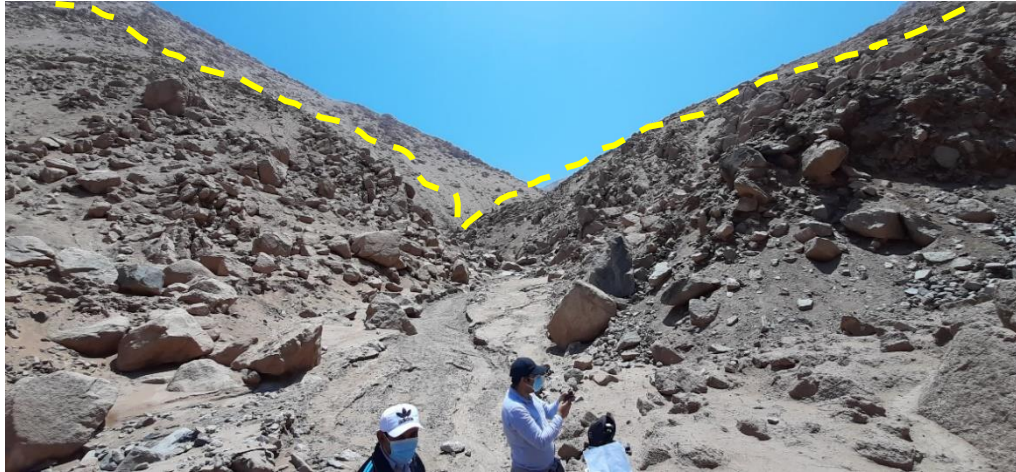
*Figura 3: Laderas de montaña (interlineado amarillo) donde se observa la presencia de un alto grado de meteorización.*

- **Ladera de Montaña:** Forma parte de las estribaciones andinas con topografía accidentada y elevaciones superiores a 1000 m. Geológicamente, están compuestas por rocas del Cretáceo de naturaleza ígnea, tales como granodioritas y dioritas, que se encuentran altamente erosionadas (fracturadas y diaclasadas), y depositadas en la ladera de las montañas; por lo tanto, constituyen un volumen de material importante disponible ante la ocurrencia de un flujo de detritos (Figura 3). En esta parte del área de estudio, la quebrada Záparo presenta encañonamiento o cauce angosto.

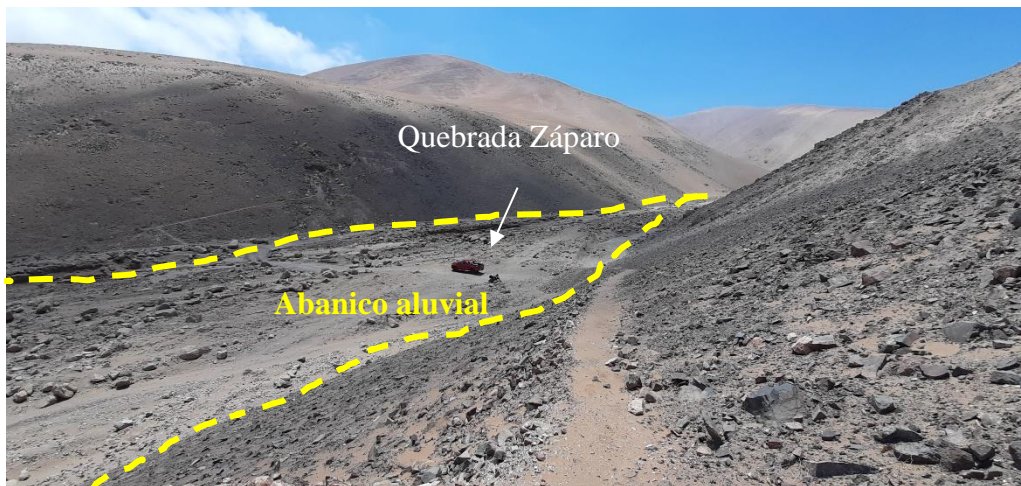
*Figura 4: Abanico aluvial en la quebrada Záparo.*

- **Abanico aluvial:** Esta geoforma es el resultado de la acumulación de escombros conformados por bloques, clastos y gravas de origen ígneo en matriz areno-limosa transportados por un torrente estacional. Su dinámica está relacionada por el arrastre en un medio acuoso y la gradiente por la cual se desplazan (Figura 4).

En el área de estudio, el abanico aluvial presente en la zona de baja pendiente (zona semi-plana) se encuentra disectado por cauces antiguos inactivos y cauces recientes estacionales (se activan en épocas de precipitaciones). En Enero del 2020, el curso principal de estos cauces se activó afectando instalaciones del Country Club y una losa deportiva; ambos ubicados en el mismo cauce.

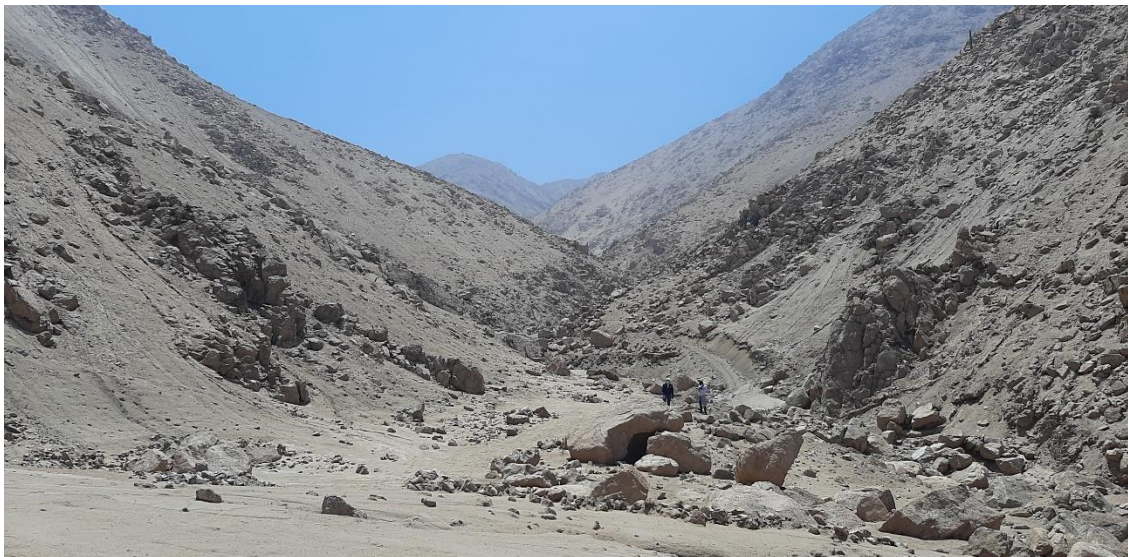
*Figura 7: Rocas tipo granodiorita pertenecientes a la Super Unidad Ilo, identificadas aguas arriba de la quebrada Záparo.*

**.- Súper Unidad Ilo:** Son rocas de origen ígneo conformados por granodioritas con horblenda y dioritas que presentan una edad aproximada de 112 millones de años (Beckinsale et al, 1985). En la quebrada Záparo, las rocas de esta unidad están presentes en la parte alta del área de estudio, específicamente en la zona de ladera de montaña con un alto grado de fractura y diaclasamiento (Figura 7).

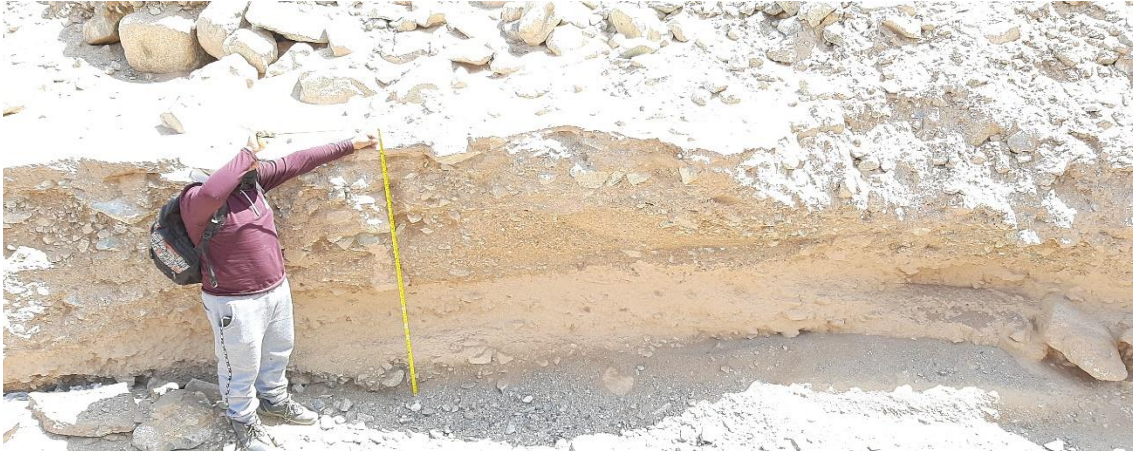
*Figura 8: Depósitos aluviales producto de la dinámica de los flujos de detritos anteriores.*

**Depósitos aluviales:** Están conformados por gravas, clastos, subangulosos a subredondeados de origen ígneo envueltos en matriz arenosa de grano medio a grueso. Estos materiales se encuentran conformando el abanico aluvial presente en la quebrada Záparo con espesores de hasta 6 metros. Sobre estos depósitos se asientan nuevas infraestructuras físicas como la Urbanización Country club, Country Club e instalaciones de la Universidad Nacional de Moquegua (Figura 8).

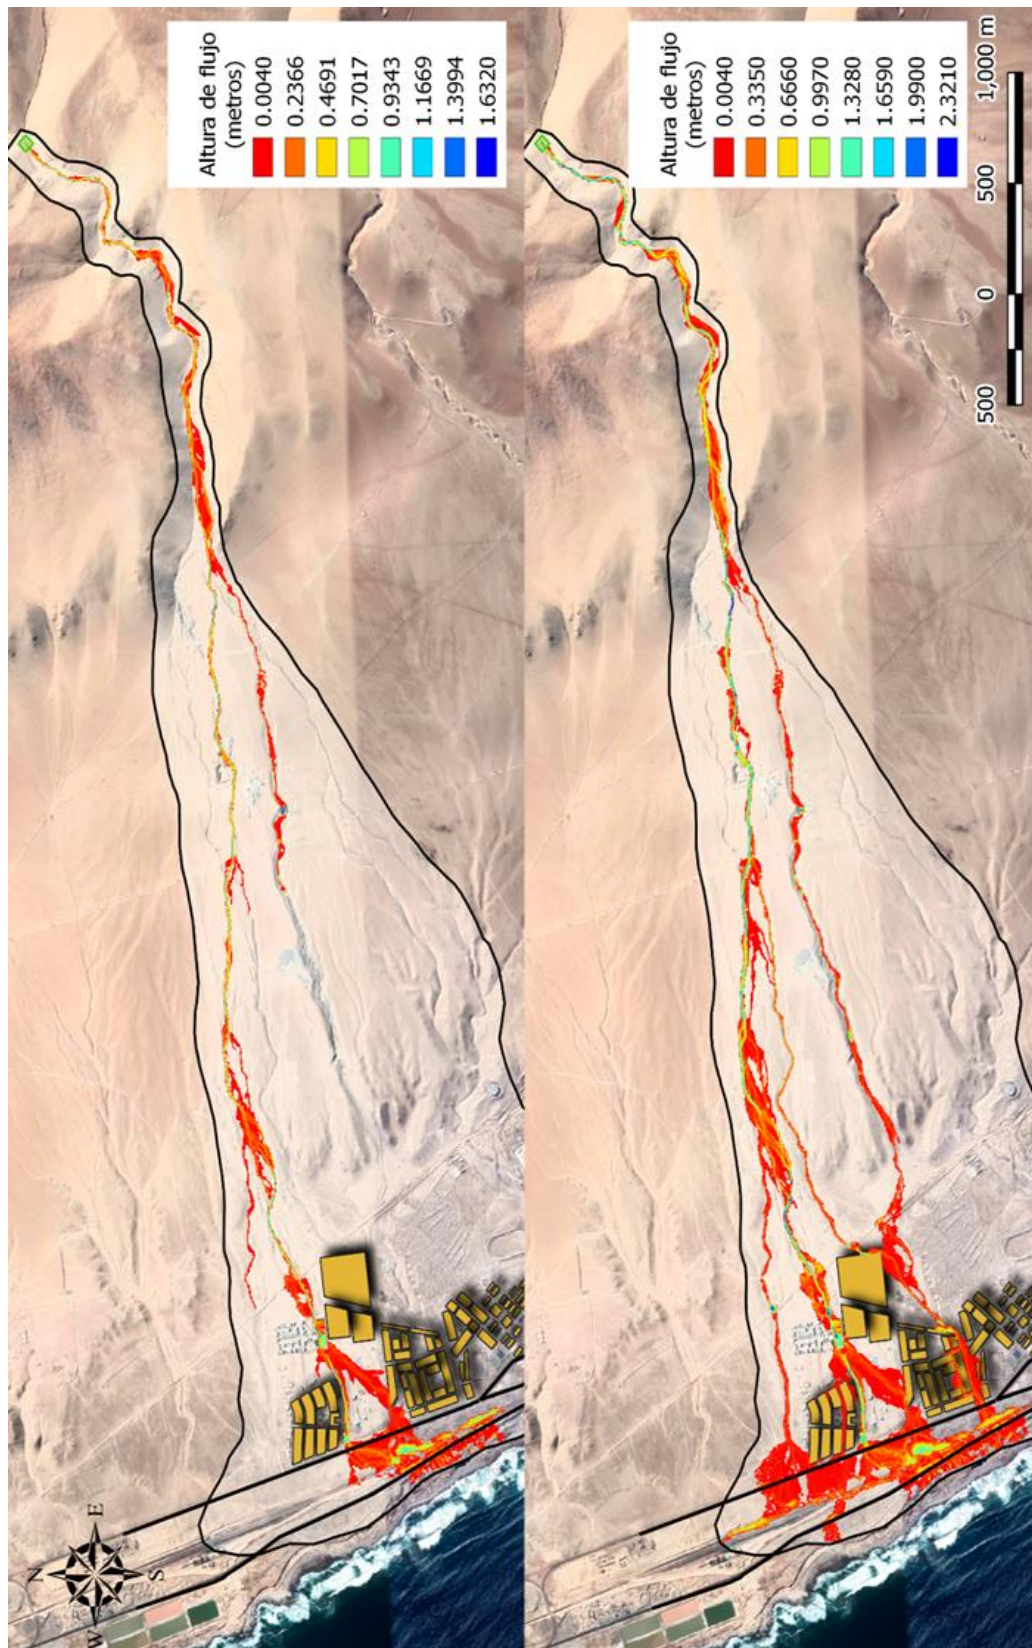
- El área de inundación correspondiente a caudales máximos de 13.63 m<sup>3</sup>/s (arriba) es de 18.04 hectáreas sobre el área urbana

- El área de inundación correspondiente a caudales máximos de 54.31 m<sup>3</sup>/s (abajo) es de 45.608 hectáreas sobre el área urbana.

- En ambos casos, la afectación es mayor en vías importantes como la Av. Casuarinas y Costanera Norte.

Figura 11: Alturas máximas de flujo y mancha de inundación. Escenario I: Caudal pico 13.63 m<sup>3</sup>/s (Arriba). Escenario II: Caudal pico de 54.31 m<sup>3</sup>/s (Abajo). Quebrada Záparo

Los resultados obtenidos en la modelización son presentados en la Figura 12 y Tabla 5, siendo sus los aportes más importantes los siguientes:

Debido a que el Escenario I considera una precipitación de 5.3 mm, valor similar al que generó la activación de la quebrada en enero de 2020 y cercano al valor máximo registrado en los últimos 50 años por la estación Ilo (5 milímetros de lámina de agua); a continuación se realiza un análisis más detallado del escenario teórico construido para la zona
