INSPECCIÓN GEODINÁMICA EN LA I.E. PRIMARIA 397 MUNDO MÁGICO (Distrito y Provincia de Chachapoyas - Región Amazonas)

Informe Técnico N°041-2021/IGP CIENCIAS DE LA TIERRA SÓLIDA

Inspección Geodinámica en la I.E. Primaria 379 Mundo Mágico
(Distrito y Provincia de Chachapoyas, Región Amazonas)

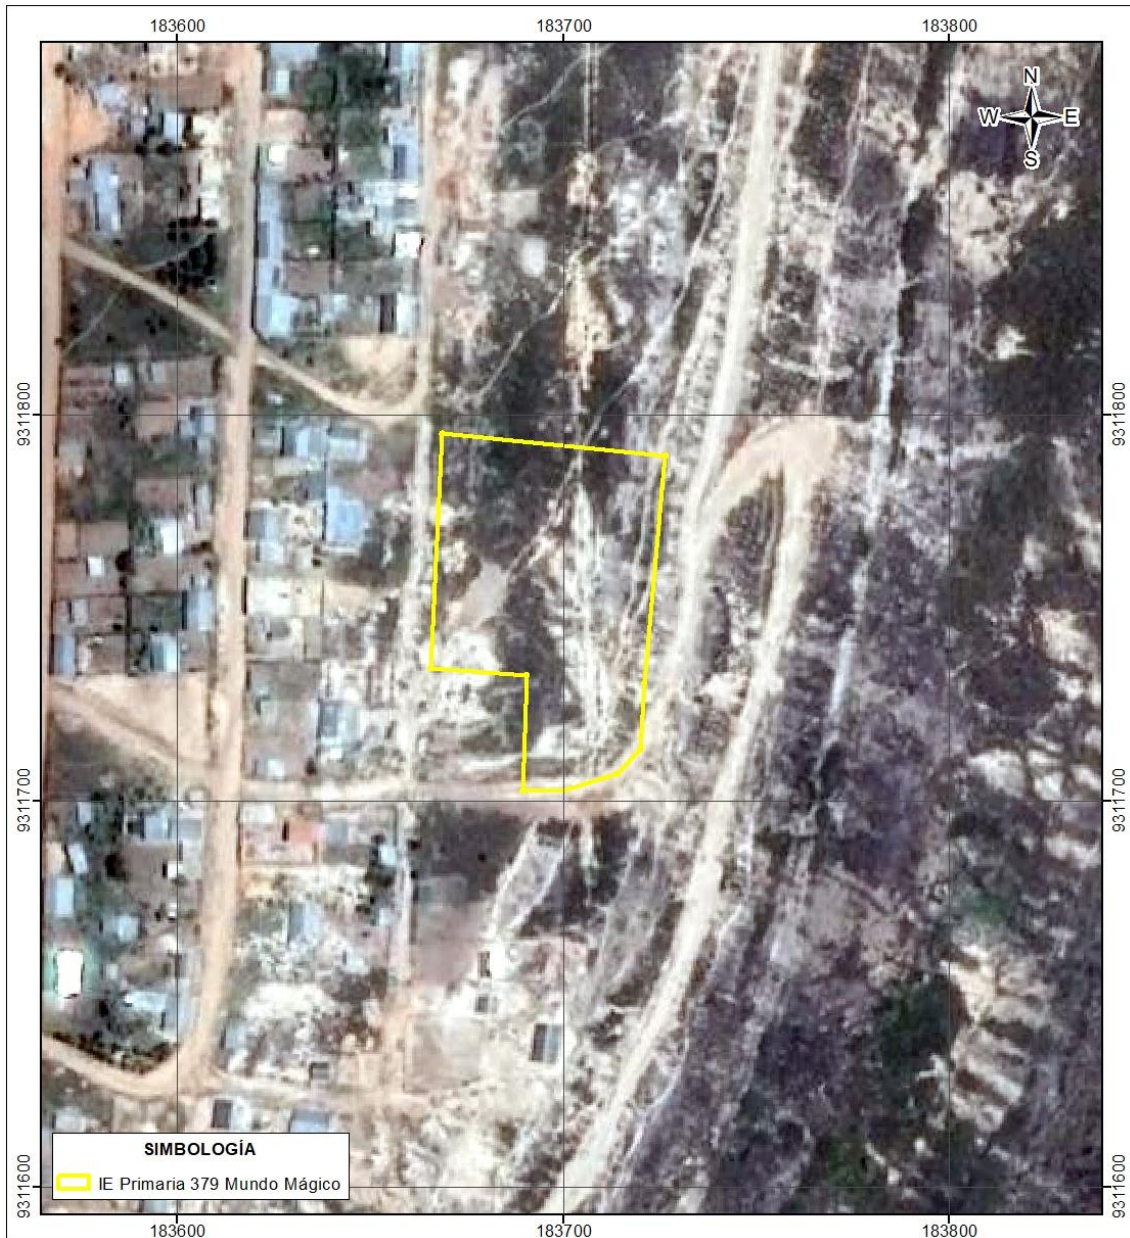
El área de estudio comprende el terreno propuesto para la construcción de la I.E. Primaria 379 Mundo Mágico (Figura 1). Esta area tiene como límites por el Norte la calle El Ovalo, por el Este con una vía de acceso y quebrada, por el Sur con la parte baja del distrito y la vía hacia Rodríguez de Mendoza y por el Oeste con el océano Pacífico

Figura 1.- Ubicación del terreno propuesto para la construcción de la institución educativa primaria 379 Mundo Mágico (UTM: 183696 E y 9311752 N; 2400 m.s.n.m)

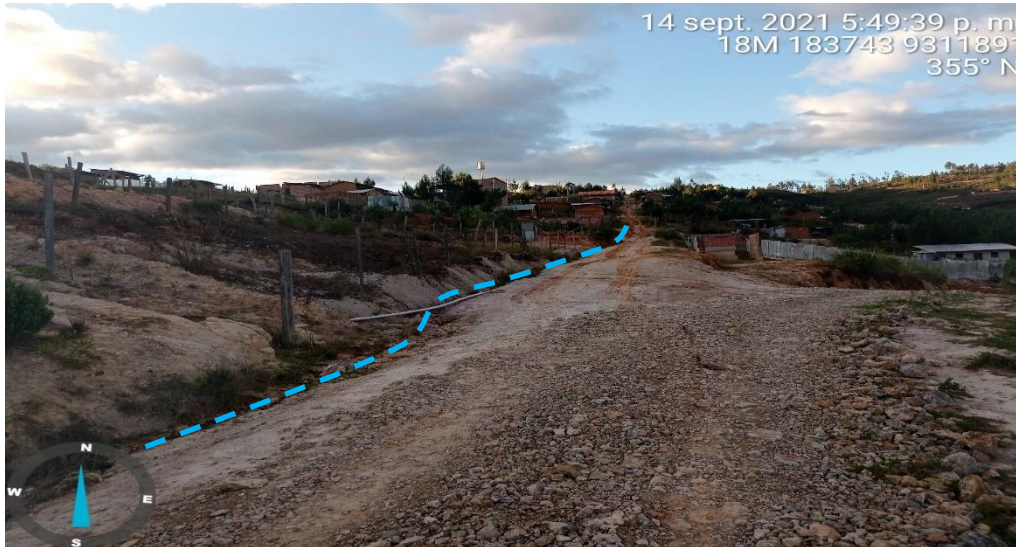
- **Torrentera:** Es el canal excavado por escorrentías superficiales o cursos de agua periódicos que tienen lugar durante precipitaciones pluviales intensas. Esta unidad ha sido identificada contigua al extremo oriental del área de estudio (Figura 5).

Figura 5.- Torrentera (línea celeste) ubicada en el lado oriental del área de estudio

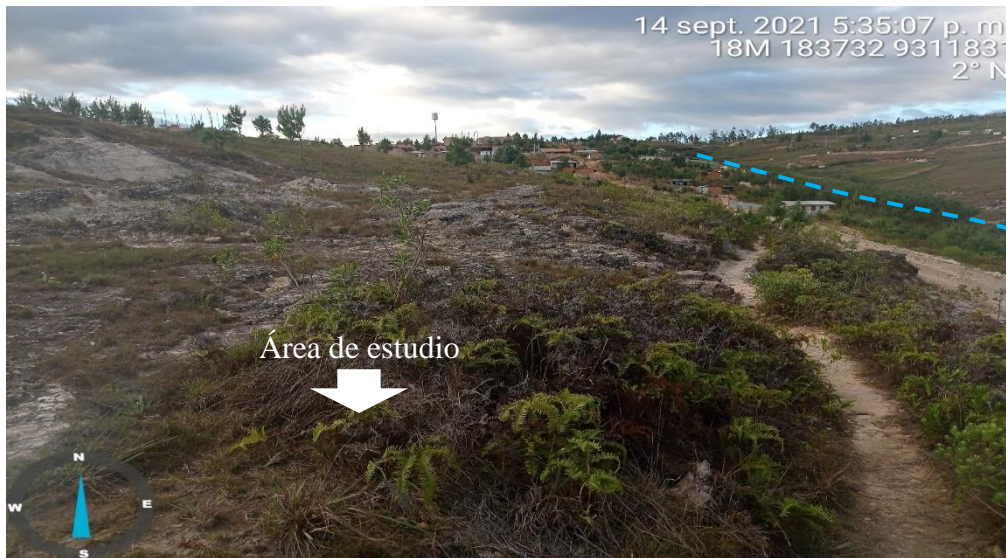
En el extremo oriental, a una distancia de 170 m del área de estudio, existe una quebrada de cauce temporal que se activa durante los periodos de lluvia. Esta quebrada presenta desnivel topográfico mayor a 10 m respecto al área de estudio, por tanto no produce inundaciones en el terreno (Figura 6).

Figura 6.- Quebrada (línea celeste) de cauce temporal que se ubica a 170 m al este del área de estudio

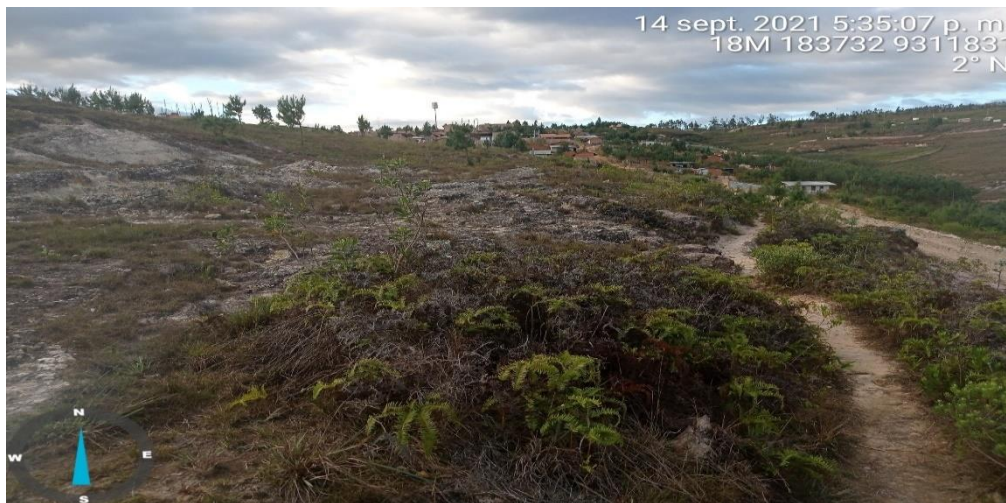
- **Terraza aluvial:** Se define como una superficie llana con pendientes menores a 15° y generalmente, se encuentra conformada por materiales heterogéneos de origen aluvial (clastos subangulosos a subredondeados envueltos en una matriz areno-limosa) y capas delgadas de limos. En el área de estudio, esta unidad geomorfológica se encuentra en su extremo oriental y se caracteriza por tener un desnivel topográfico de 1 a 2 m (Figura 7).

Figura 7.- Terraza aluvial inclinada sobre la cual se ubica la parte oriental del área de estudio

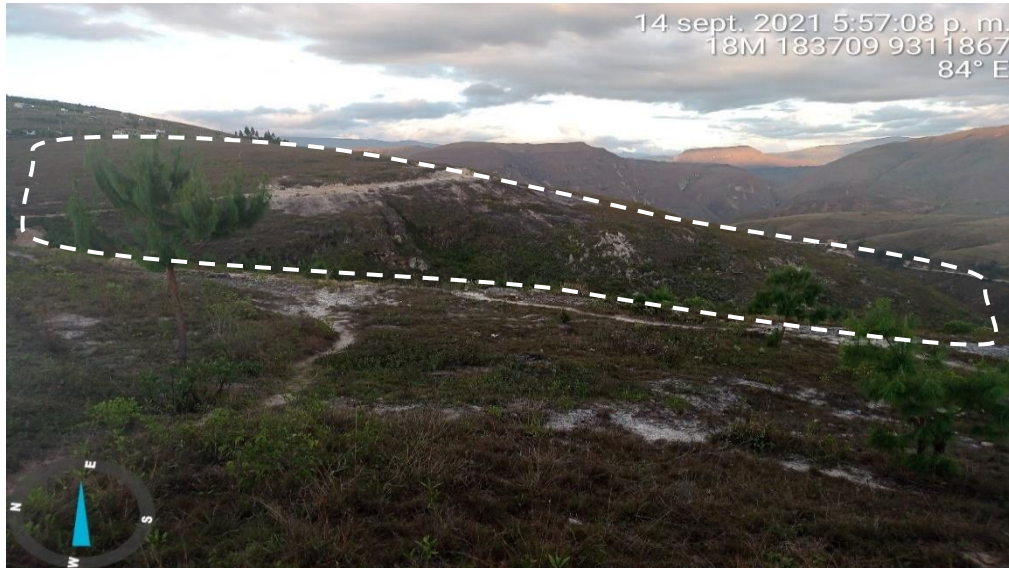
- **Laderas de montaña:** Constituyen elevaciones del terreno, con relieves que presentan pendientes mayores a 25° (desniveles topográficos) con geometría y drenaje regular. En algunos sectores estas laderas han sido rellenadas con desmontes o materiales antrópicos (Figura 8).

Figura 8.- Ladera ubicada hacia el frente (lado oriental) del área de estudio

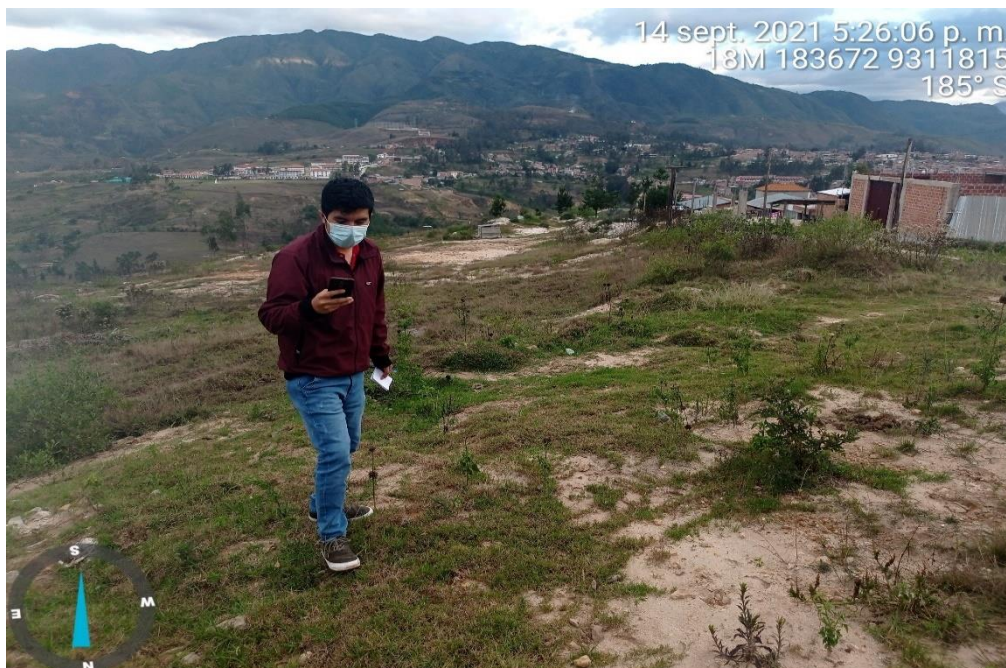
- **Loma:** Se refiere a superficies elevadas de forma alargada con pendiente inferior a los 35° de inclinación. Sobre esta unidad geomorfológica se ubica el extremo occidental del área de estudio. La cima de esta loma presenta pendientes inferiores a los 15° de inclinación (Figura 9).

Figura 9.- Loma sobre la que asienta parte del área de estudio

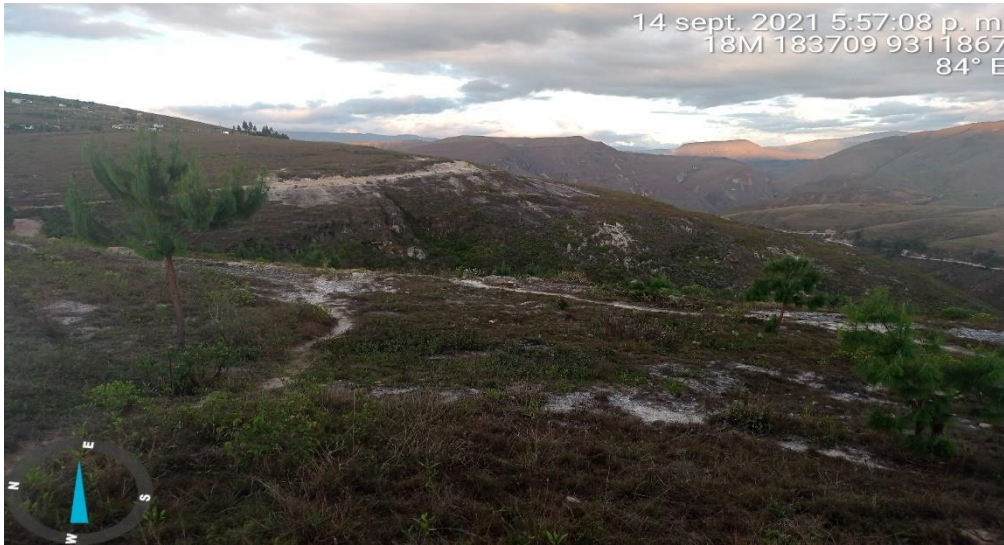
- **Grupo Goyllarisquizga (Ki-g):** Unidad geológica que constituye el sustrato rocoso del área de estudio, está conformada por areniscas cuarzosas con intercalaciones de lutitas y limos. Esta unidad se encuentra hacia la parte oriental del área de estudio (Figura 11).
- **Formación Inguilpata (N-in):** Unidad geológica conformada por conglomerados de clastos polimícticos envueltos en matriz arenosa o areno – limosa que presenta consistencia. El área de estudio se asienta sobre esta unidad (Figura 12).
- **Depósitos Coluviales (Qh-co):** Materiales sueltos o inconsolidados que resultan de la meteorización de las rocas preexistentes y son dispuestos sobre la parte media o pie de las laderas o superficies inclinadas. Se les conoce como depósitos de ladera, han sido reconocidos en la parte oriental del área de estudio sobre la terraza aluvial inclinada (Figura 13).

Figura 11.- Afloramientos de areniscas ubicados a 160 m frente al área de estudio

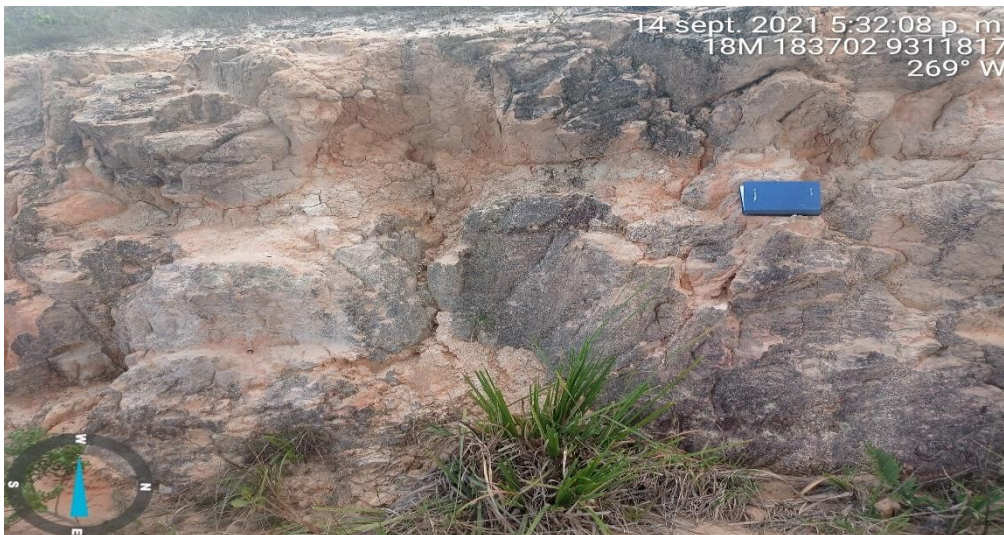
Figura 12.- Afloramientos de arenas consistentes de la Fm. Inguilpata sobre la que se asienta el área de estudio

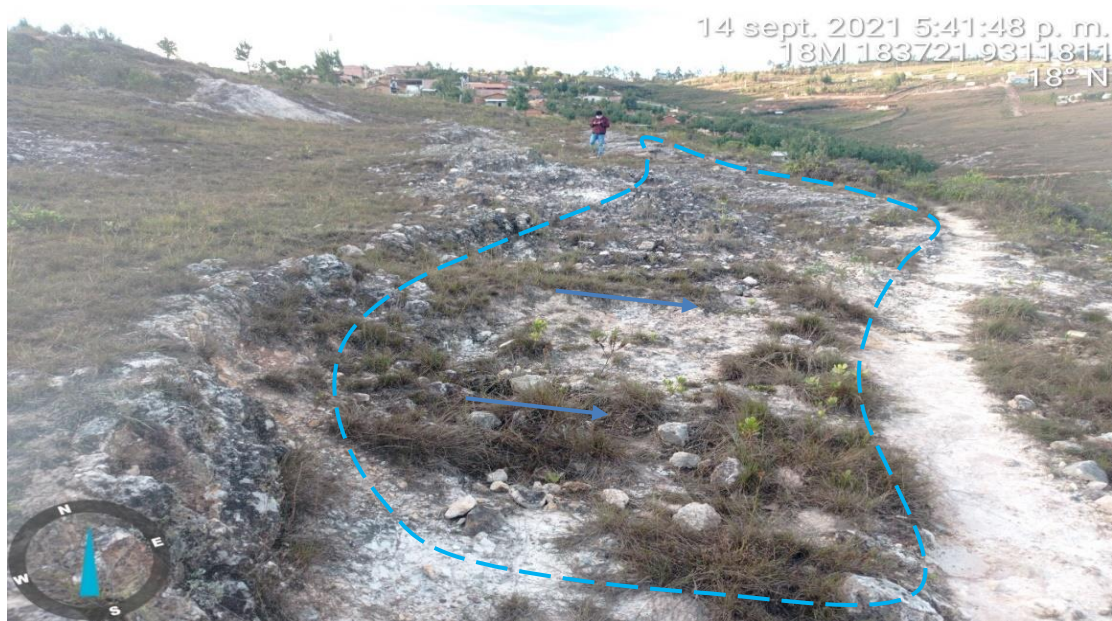
Figura 13.- Clastos sueltos que constituyen los depósitos coluviales en la parte oriental del área de estudio

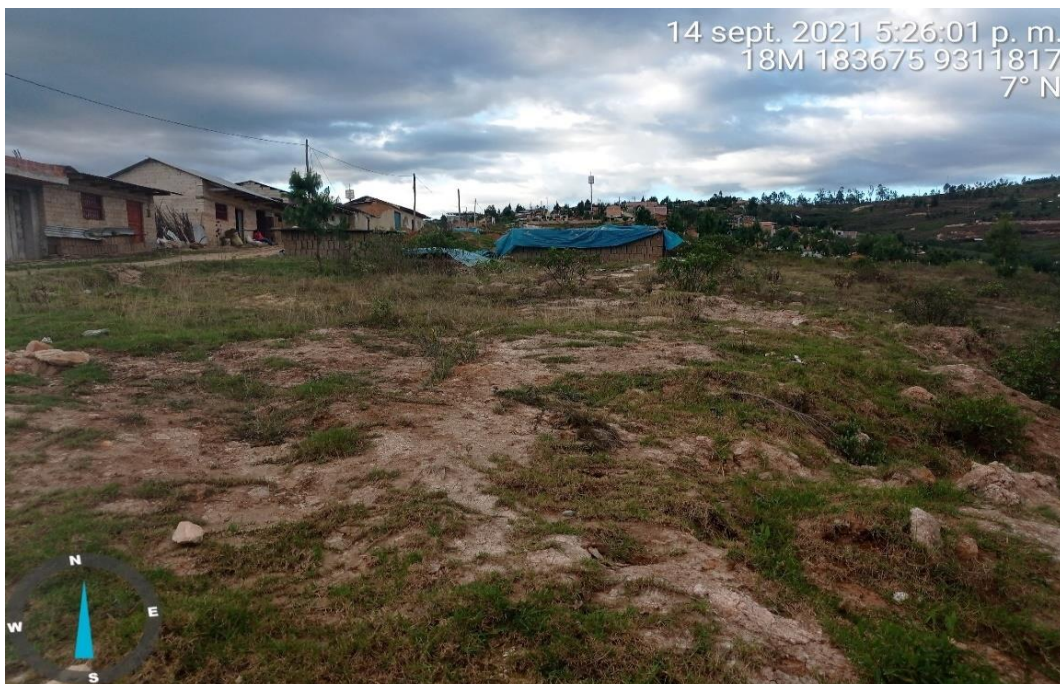
- **Depósito antrópico (Qh-an):** Consisten en materiales cuyo origen se relaciona con las actividades inducidas por acción humana, tales como la depositación de desmontes, residuos, relleno u otros materiales. Estos materiales han sido reconocidos la norte del área de estudio y consisten en arenas limosas y arcillosas que son usadas por los pobladores para la construcción de adobe (Figura 14).

Figura 14.- Materiales heterogéneos de origen antrópico (arenas, limos y arcillas) que han sido reconocidos a 70 m al norte del área de estudio

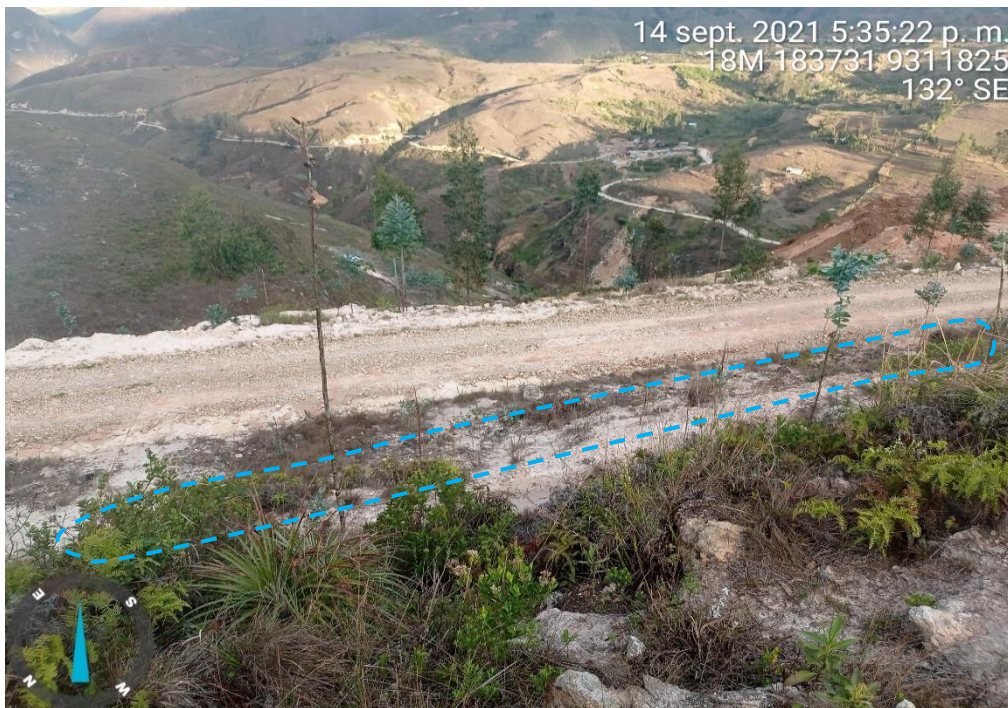
➤ **Depósito Aluvial Reciente (Qh-al2):** Unidad geológica que se encuentra conformada por materiales heterogéneos como arenas y limos. La unidad ha sido reconocida en las inmediaciones de la escorrentía superficial que se genera durante los periodos de lluvia (Figura 15).

Figura 15.- Depósitos aluviales recientes en las inmediaciones de zona de escorrentía

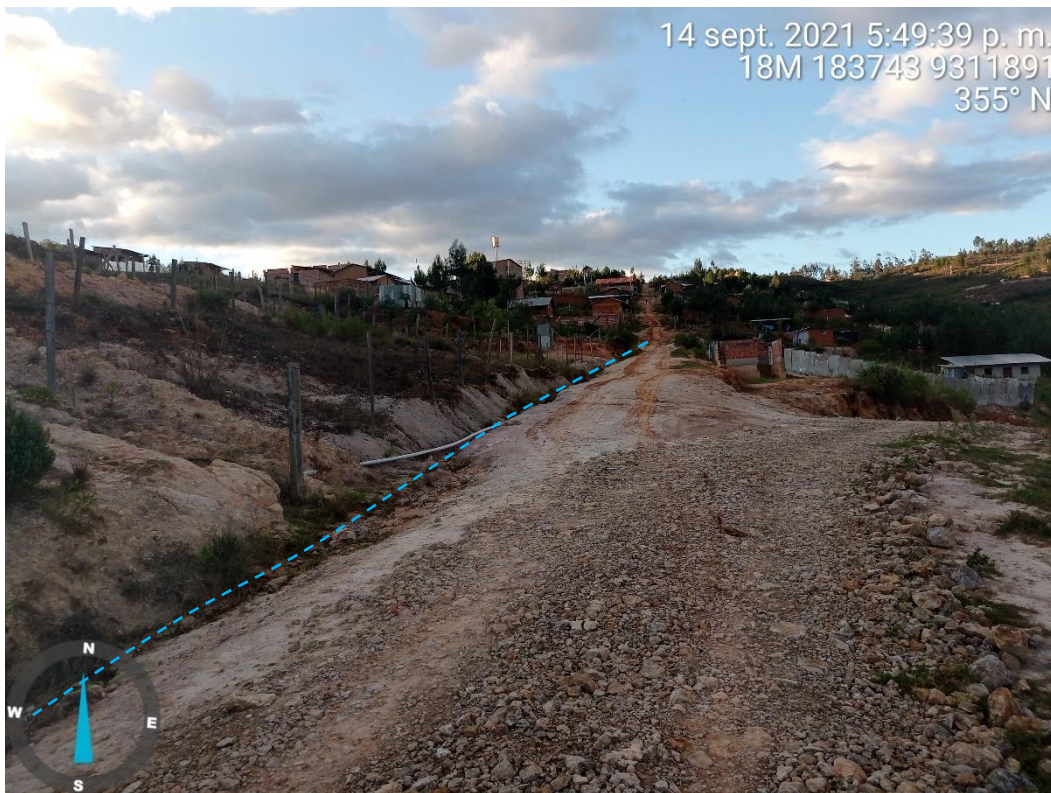
- **Inundación pluvial:** Es la acumulación de agua en zonas de depresión o pendiente baja, provenientes de las precipitaciones pluviales intensas que originan el desborde de las torrenteras y canales durante los meses de diciembre – abril. En general, su ocurrencia se debe a la deficiencia en los sistemas de drenaje y en el área de estudio estas zonas se desarrollarían en una depresión denominada torrentera que se ubica contigua al límite oriental del terreno en estudio, a través de la cual descienden las escorrentías superficiales. Si bien no afecta el predio en estudio debido a que se ubica en un desnivel topográfico inferior (2.00 m), podría afectar las vías de acceso (carretera) hacia la infraestructura, siendo necesario evaluar la posibilidad de implementar un drenaje perimetral en el terreno propuesto para la construcción del colegio (Figura 17).

Figura 17.- Torrentera ubicada contigua al límite oriental del terreno en estudio y por el cual descienden las escorrentías superficiales.

- No se han identificado eventos geodinámicos que afecten la seguridad física del área propuesta para la edificación de la institución educativa, sin embargo, se debe implementar un sistema de drenaje perimetral debido a que en su extremo oriental se ha identificado la presencia de una torrentera con 2 m de desnivel topográfico respecto al terreno que ocuparía la institución educativa. Esta torrentera se activa en épocas de precipitaciones y podría afectar la vía de acceso al área de estudio.

- Realizar un estudio de mecánica de suelos para determinar las propiedades físicas de los suelos de cimentación en el área de estudio.
- Implementar un sistema de drenaje pluvial para evacuar las aguas de escorrentía generadas por ocurrencia de precipitaciones pluviales en el proyecto constructivo de la I.E. Primaria 379 Mundo Mágico.
- Se sugiere analizar la altura del sobrecimiento proyectado en la institución educativa en el extremo norte, a fin de evitar inundaciones pluviales en el área de estudio.
- Se sugiere evaluar la posibilidad de implementar un muro de contención en el borde oriental del área de estudio, debido a que la terraza sobre la se asienta el terreno en estudio presenta desnivel topográfico de 2 m hacia la vía de acceso.
