Informe Técnico N° A7232

EVALUACIÓN DE PELIGROS GEOLÓGICOS EN EL SECTOR CRUZ PATA, PROPUESTO PARA LA REUBICACIÓN DEL CENTRO POBLADO MENOR DE ARCATA

Departamento Arequipa
Provincia Condesuyos
Distrito Cayarani

FEBRERO
2022

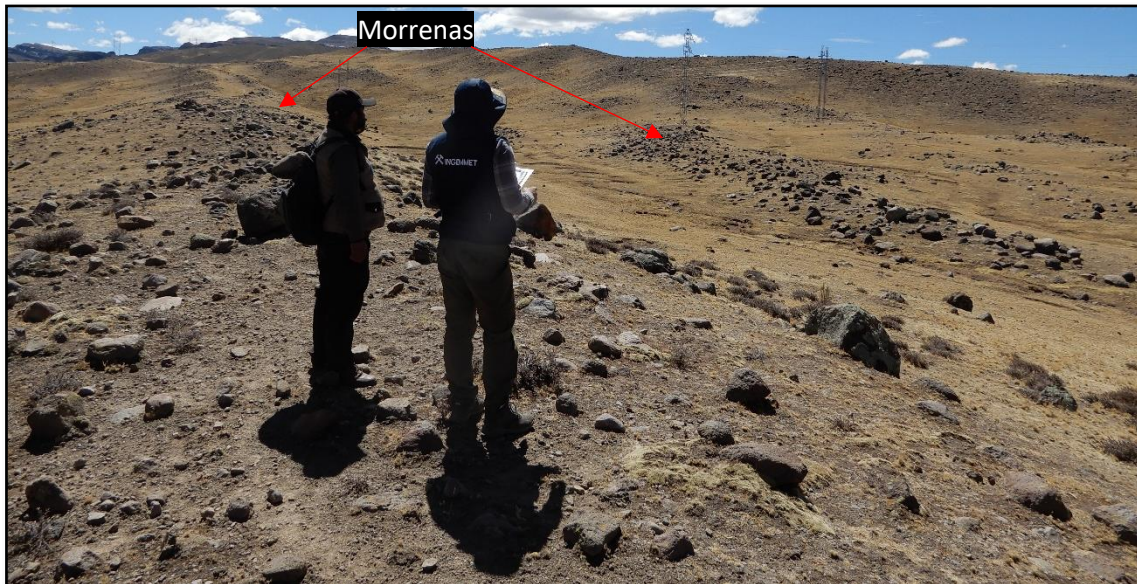
Este tipo de depósitos están ubicado al noreste de la zona urbana del centro poblado menor de Arcara (figura 3). Está conformado por bloques polilitológicos, gravas, arenas y limos; el depósito se encuentra no consolidado.

Figura 3. Morrenas en el sector Cruz Pata. (coordenadas UTM E: 792685, N: 8335369).

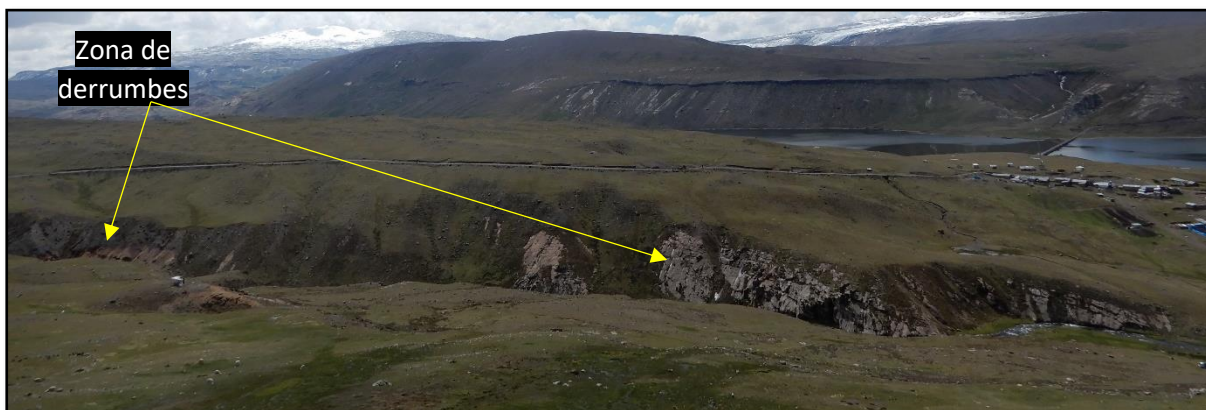
Los derrumbes se presentan a lo largo del río que une las lagunas Huisca Huisca y Arcata. En ambos márgenes, afloran depósitos de corrientes piroclásticas, localmente llamado sillar; los cuales se presentan moderadamente meteorizadas y medianamente fracturadas; la erosión fluvial, socaba las bases de ambos márgenes, dejándolos sin soporte (figura 5).

Figura 5. Zona de derrumbes en Arcata. (coordenadas UTM E: 792489., N: 8335672).

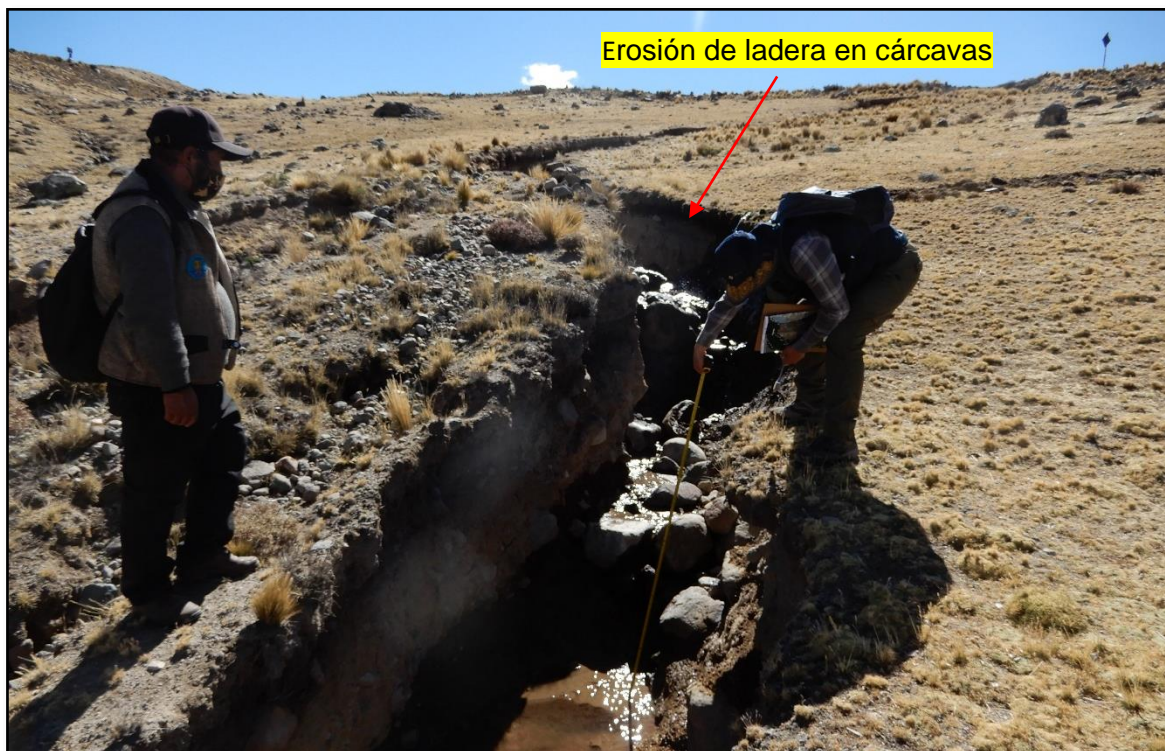
Los procesos de erosión de ladera de tipo cárcavas en el sector Cruz Pata, se presentan en las laderas compuestas por depósitos morrénicos. Las cárcavas poseen ancho hasta 2 m y profundidades entre 0.5 a 1 m (figura 6).

Figura 6. Erosión de ladera en cárcavas en el sector Cruz Pata. (coordenadas UTM WGS84 223212E, 8274076N)

1. Canalizar la quebrada ubicada en la coordenada UTM WGS84 223212E, 8274076N, para evitar afectación de las viviendas ubicadas en la parte baja del sector Cruz Pata.
