Instituto
Geofísico del Perú

PROGRAMA PRESUPUESTAL 068: REDUCCIÓN DE LA VULNERABILIDAD Y ATENCIÓN DE EMERGENCIAS POR DESASTRES

ESTUDIO DE ZONIFICACIÓN SISMO-GEOTÉCNICA DEL ÁREA URBANA LAS LOMAS

Provincia de Talara - Departamento de Piura
(Características dinámicas del suelo)

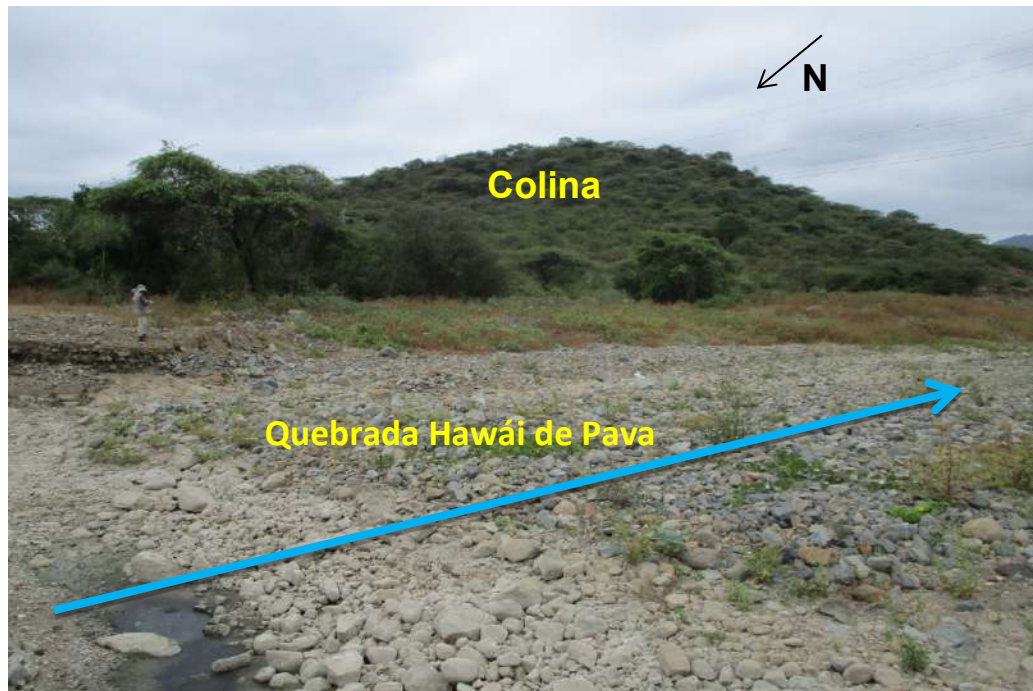
Foto 01: La colina se sitúa a 1.70 km al este del casco urbano, a metros de la quebrada Hawái de Pava

Elevaciones topográficas de altura menor a 100 m cuyo relieve presenta pendientes menores de 20°, se caracteriza por tener forma redondeada. Representa el 6% del área de estudio y se encuentra ubicada a 1.70 km al este del casco urbano de Las Lomas, Foto 01.

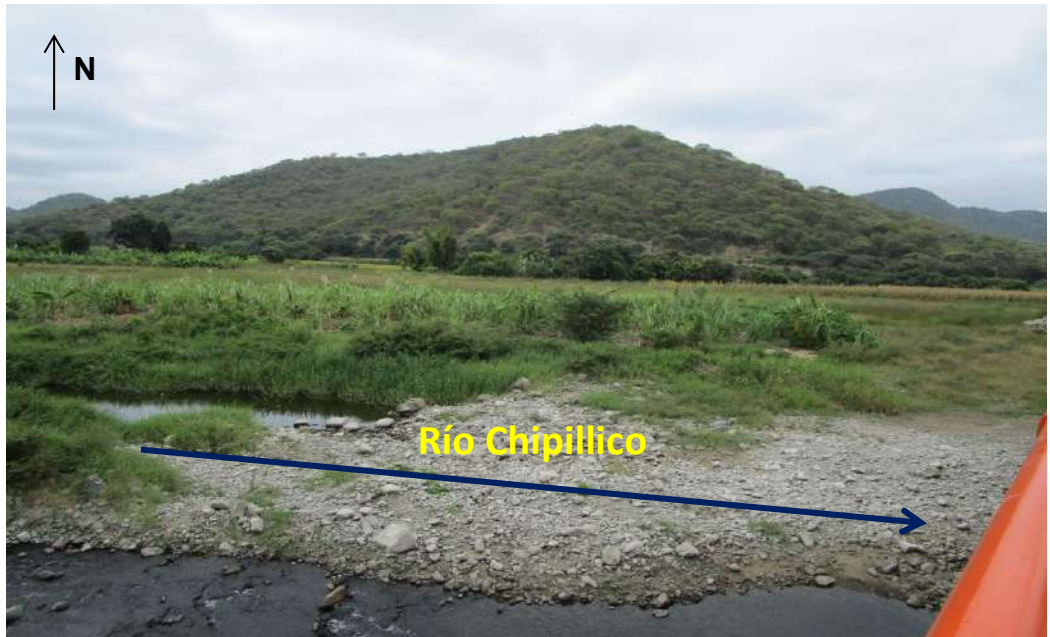
Foto 02: Lecho fluvial del río Chipillico, tiene un recorrido de este a oeste con un ancho que va desde 41 hasta los 144 m.

El lecho fluvial del río Chipillico se desplaza con dirección este – oeste, en el trayecto que colinda con la ciudad de Las Lomas (margen derecha) presenta una pendiente de 0.7 % (menor a 1°), el ancho del cauce llega a medir entre 41 m y 114 m aproximadamente y se observan islotes en la parte central. Abarca un área de 55.20 ha, que representa el 2.60 % del total, Foto 02.

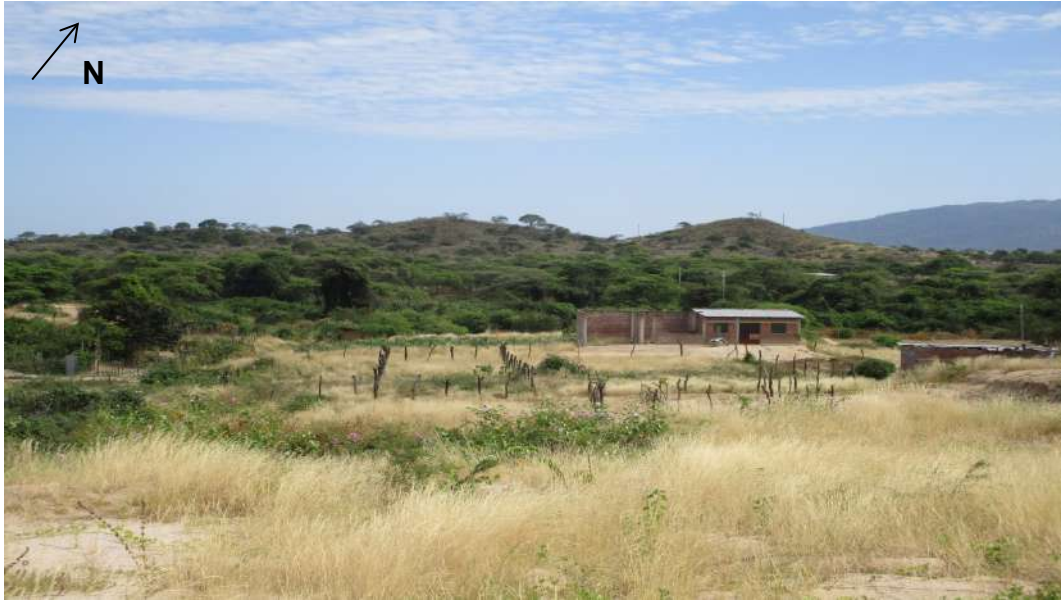
Foto 03: Sobre estas lomas se encuentra asentada el área urbana de Las Lomas y anexos

Esta geoforma presenta pendiente menor a 35° , altura menor a 300 m, geometría alargada, drenaje dendrítico y un origen denudacional. Recientemente han sido modificadas (redondeadas y/o cubiertas por mantos de arena) por la acción del viento (erosión eólica), escorrentía de las aguas superficiales y por la actividad antrópica. Sobre esta unidad se asienta el casco urbano de Las Lomas y anexos. Abarca un área de 1240.50 ha, que involucra un 57.40 % del total, Foto 03.

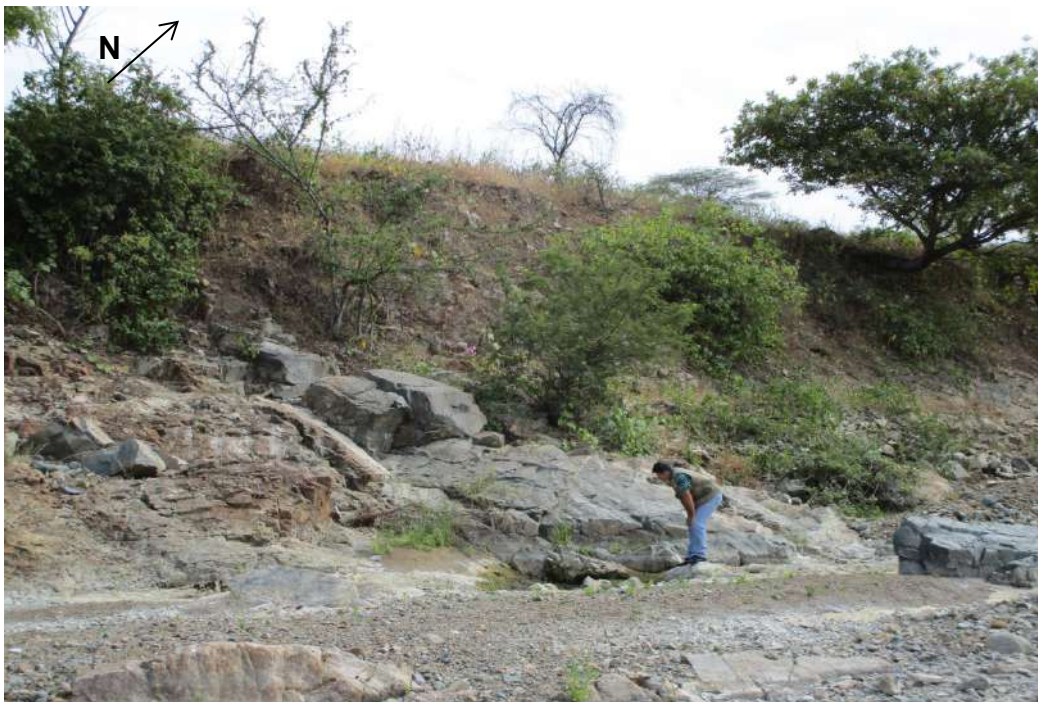
Foto 04: Las terrazas se sitúan en ambas márgenes del río Chipillico y la quebrada Salao

Las terrazas aluviales son plataformas planas, más o menos extensas y continuas que tiene un desnivel constante en relación con el lecho fluvial. Esta unidad geomorfológica de origen depositacional presenta una pendiente $< 10^\circ$, así como una geometría irregular y drenaje variable. Cabe destacar que esta terraza aluvial tiene una altura de 5 m con respecto al nivel del río Chipillico. Y se sitúan en ambas márgenes del río Chipillico y la quebrada Salao. Esta unidad abarca un área de 335.20 ha, que representa el 15.50 % del total, Foto 04.

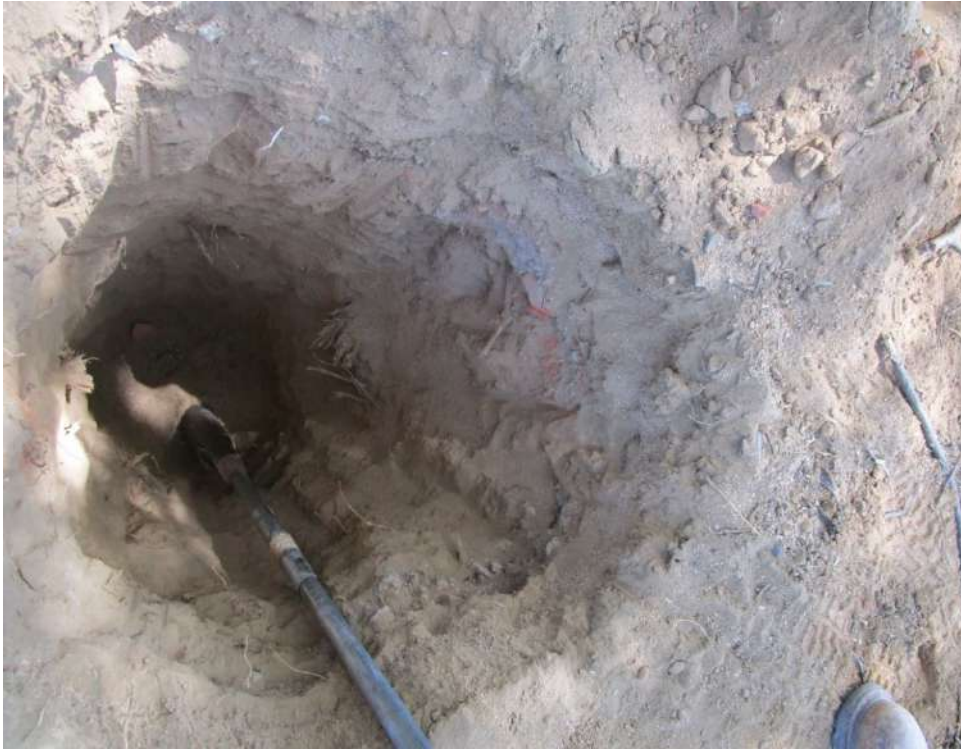
Foto 05: Depósitos aluviales constituidos por clastos redondeados en matriz arenosa de grano grueso a fino con algunos lentes de limos

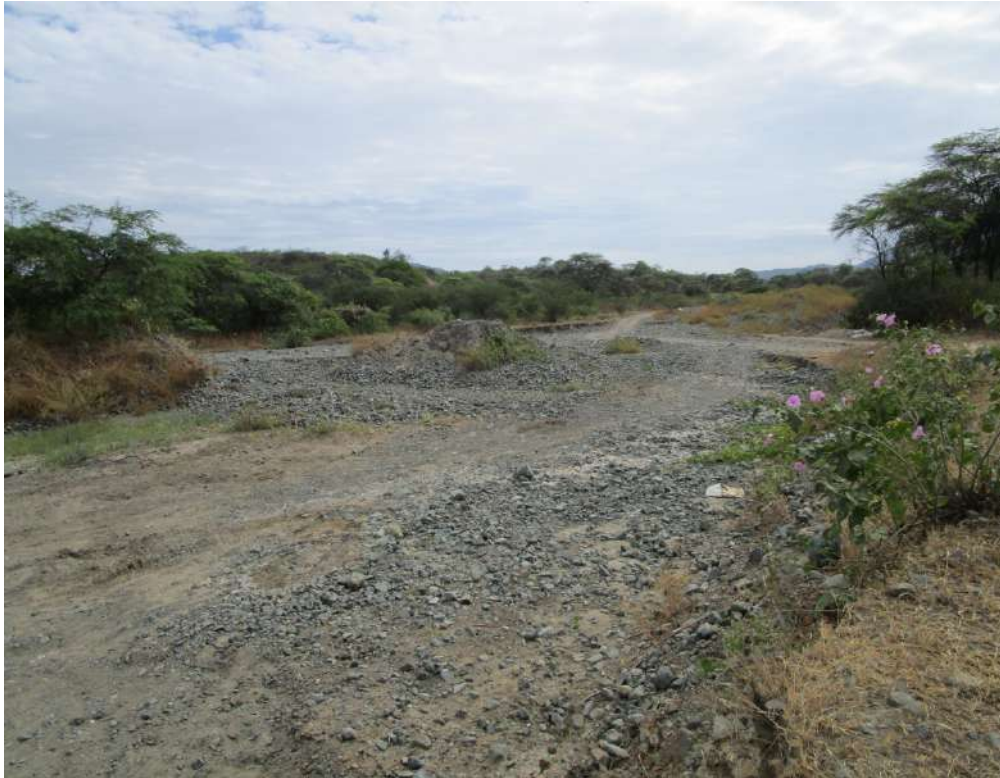
Foto 06: Nótese en la quebrada Salao los depósitos fluviales conformados por clastos de origen ígneo en matriz arenosa de grano grueso a medio con bajo porcentaje de limos

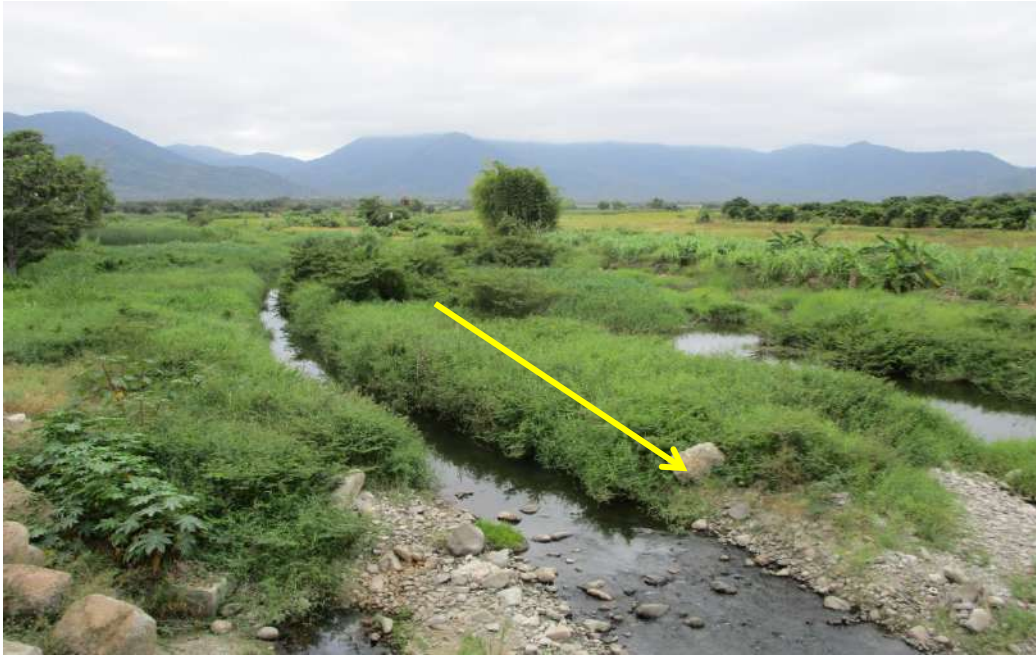
Foto 07: Al desbordarse el río Chipillico afecta a áreas agrícolas. La flecha amarilla indica la dirección del río

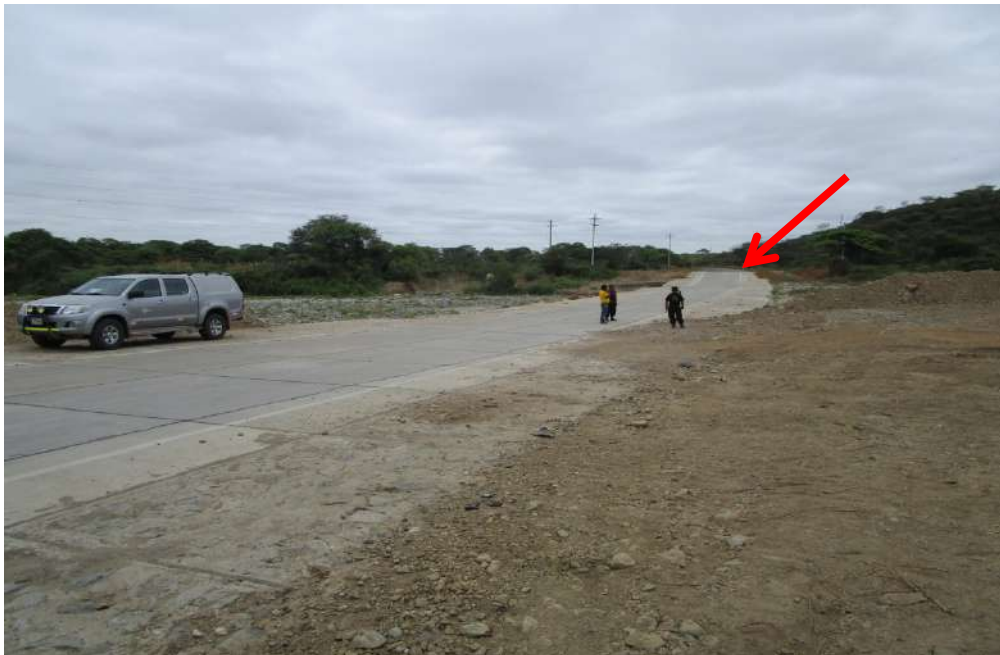
Foto. 08: Al activarse la quebrada Hawái de Pava, interrumpe el paso dejando incomunicada a Pampa Elera Alta y Potrerillo

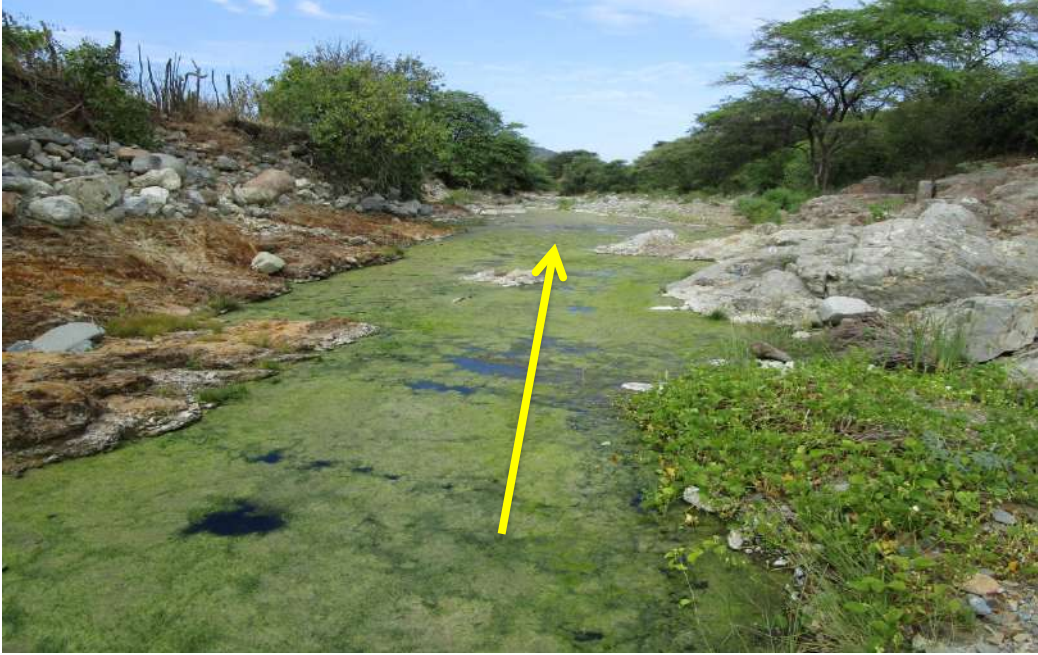
Foto: 09: La quebrada Hawái de Pava es una de las que se activa en época de precipitaciones, trayendo consigo materiales granulares. El resto del año se mantiene inactivo y con el agua empozada, siendo foco infeccioso en la ciudad. Esta quebrada desemboca en el río Chipillico

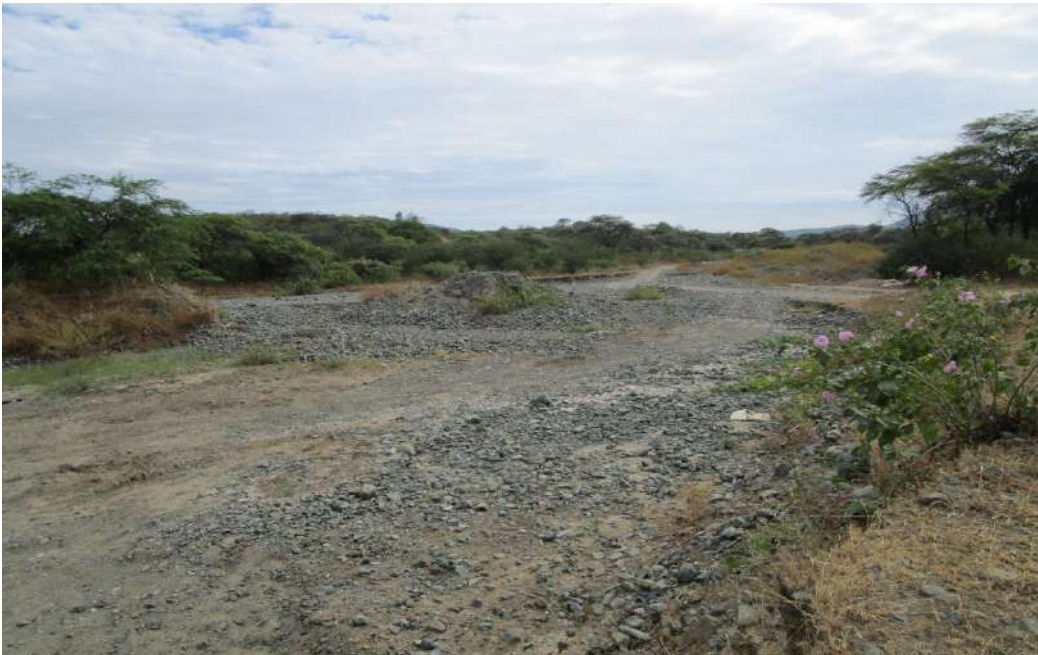
Foto. 10: En la quebrada Salao se extrae material de cantera, alterando la topografía de la zona y dejando material en forma de “barreras” que impiden el fácil flujo del agua

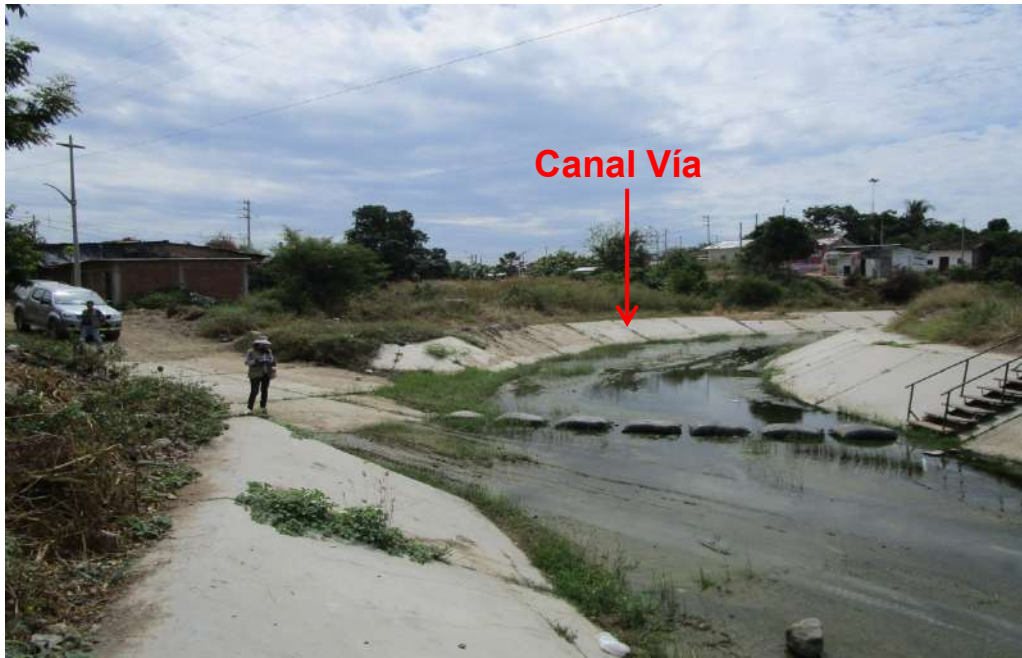
Foto 11: Canal Vía, en épocas de precipitaciones se desborda afectando a los AA.HH. de Buenos Aires, Miraflores, Santa Rosa, Juan Velazco y casco urbano de la ciudad de Las Lomas

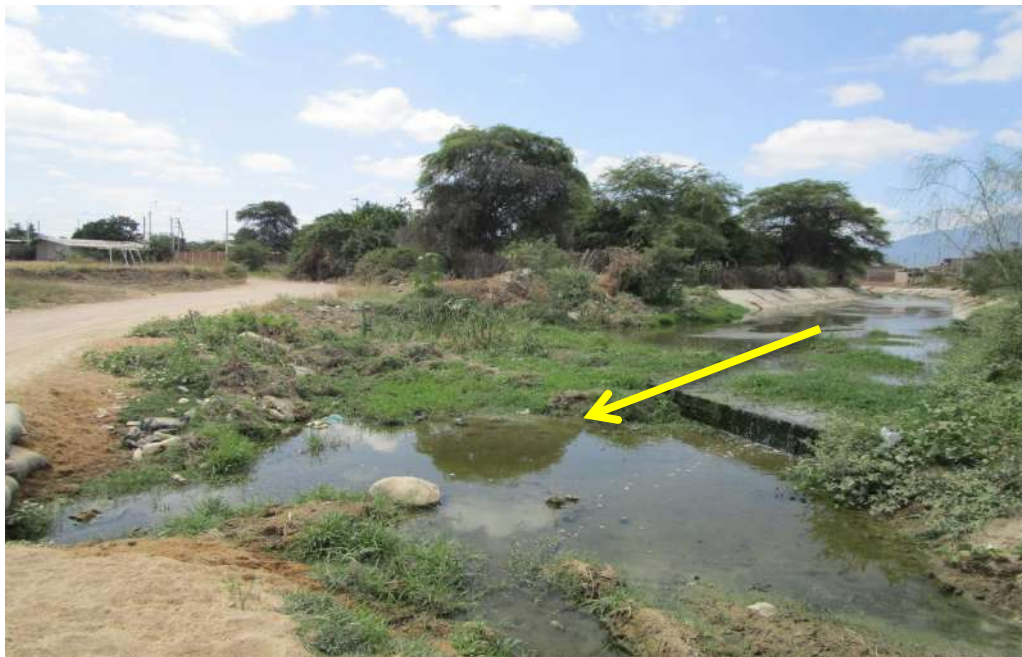
Foto 12: Hasta el límite del AA.HH. Bellavista con Juan Velazco esta canalizada la quebrada, luego se encuentra estrecho y obstruido que, en épocas de lluvias se desborda e impide el paso de vehículos a otros anexos. La flecha amarilla indica la dirección del flujo

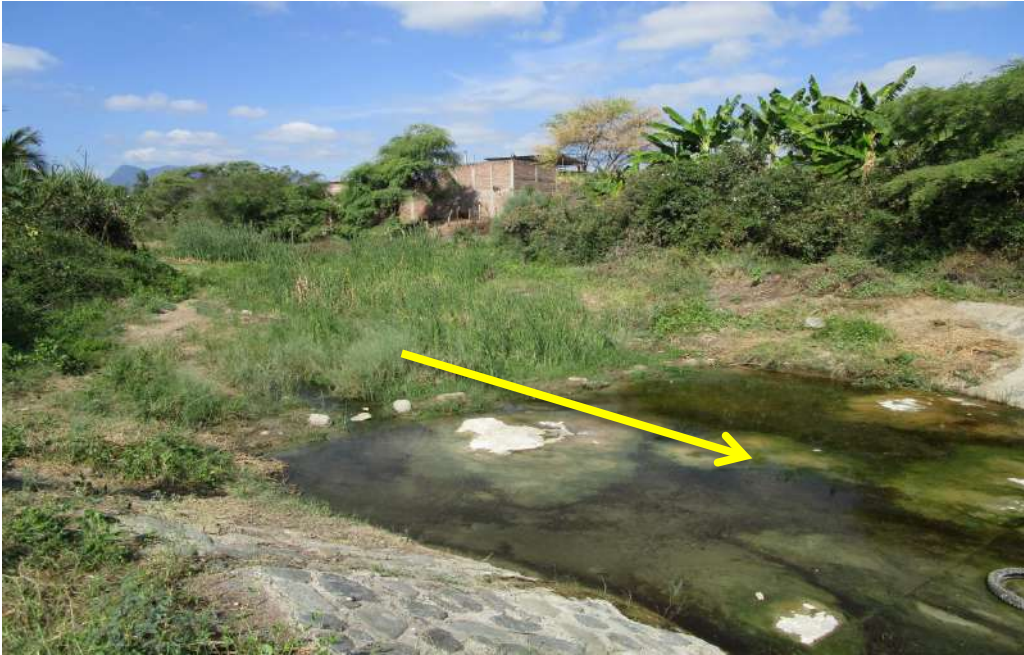
Foto 13: En las intersecciones de jirón Loreto con Pasco, empieza la canalización del Canal Vía, el mismo que se encuentra sin mantenimiento y con agua empozada, foco de infecciones y enfermedades. La flecha amarilla indica la dirección del flujo

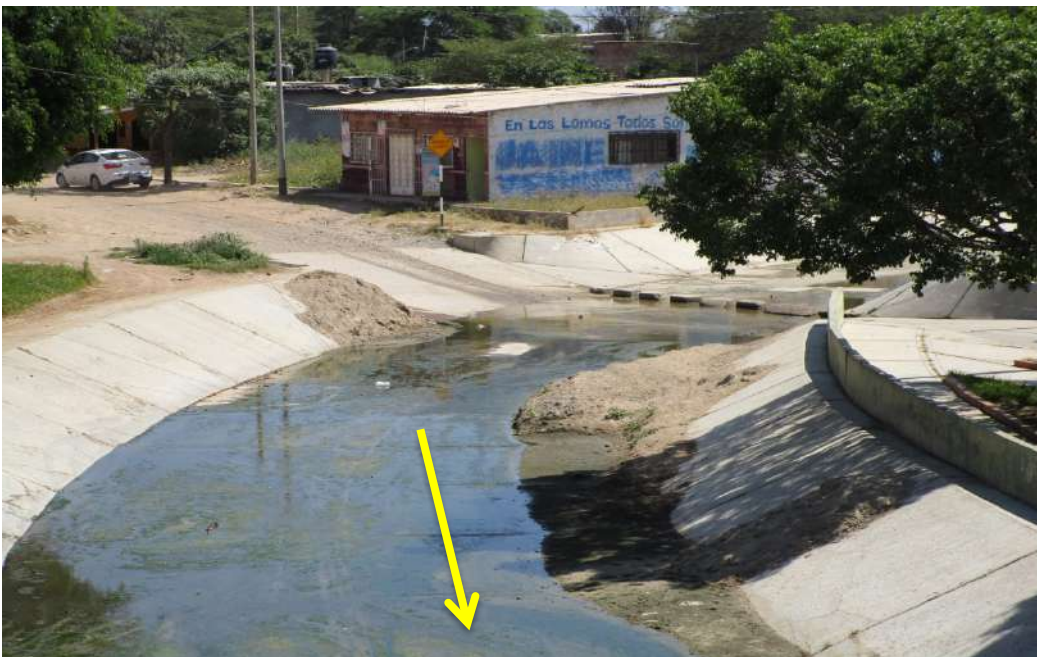
Foto 14: Sedimentación en el Canal Vía, esto impide el fácil flujo de las aguas hasta su desembocadura (río Chipillico). La flecha amarilla indica la dirección del flujo

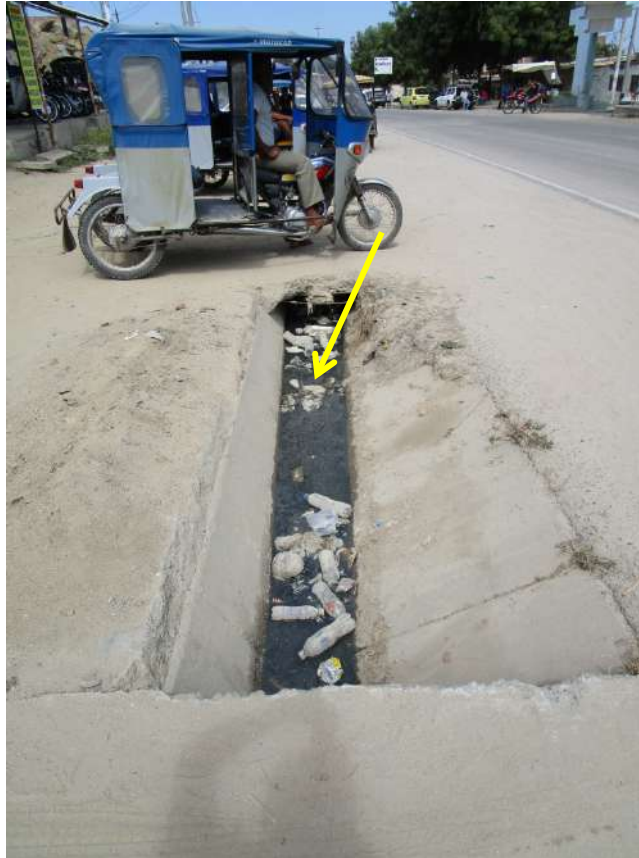
Foto 15: Falta de mantenimiento en las cunetas, genera las inundaciones pluviales

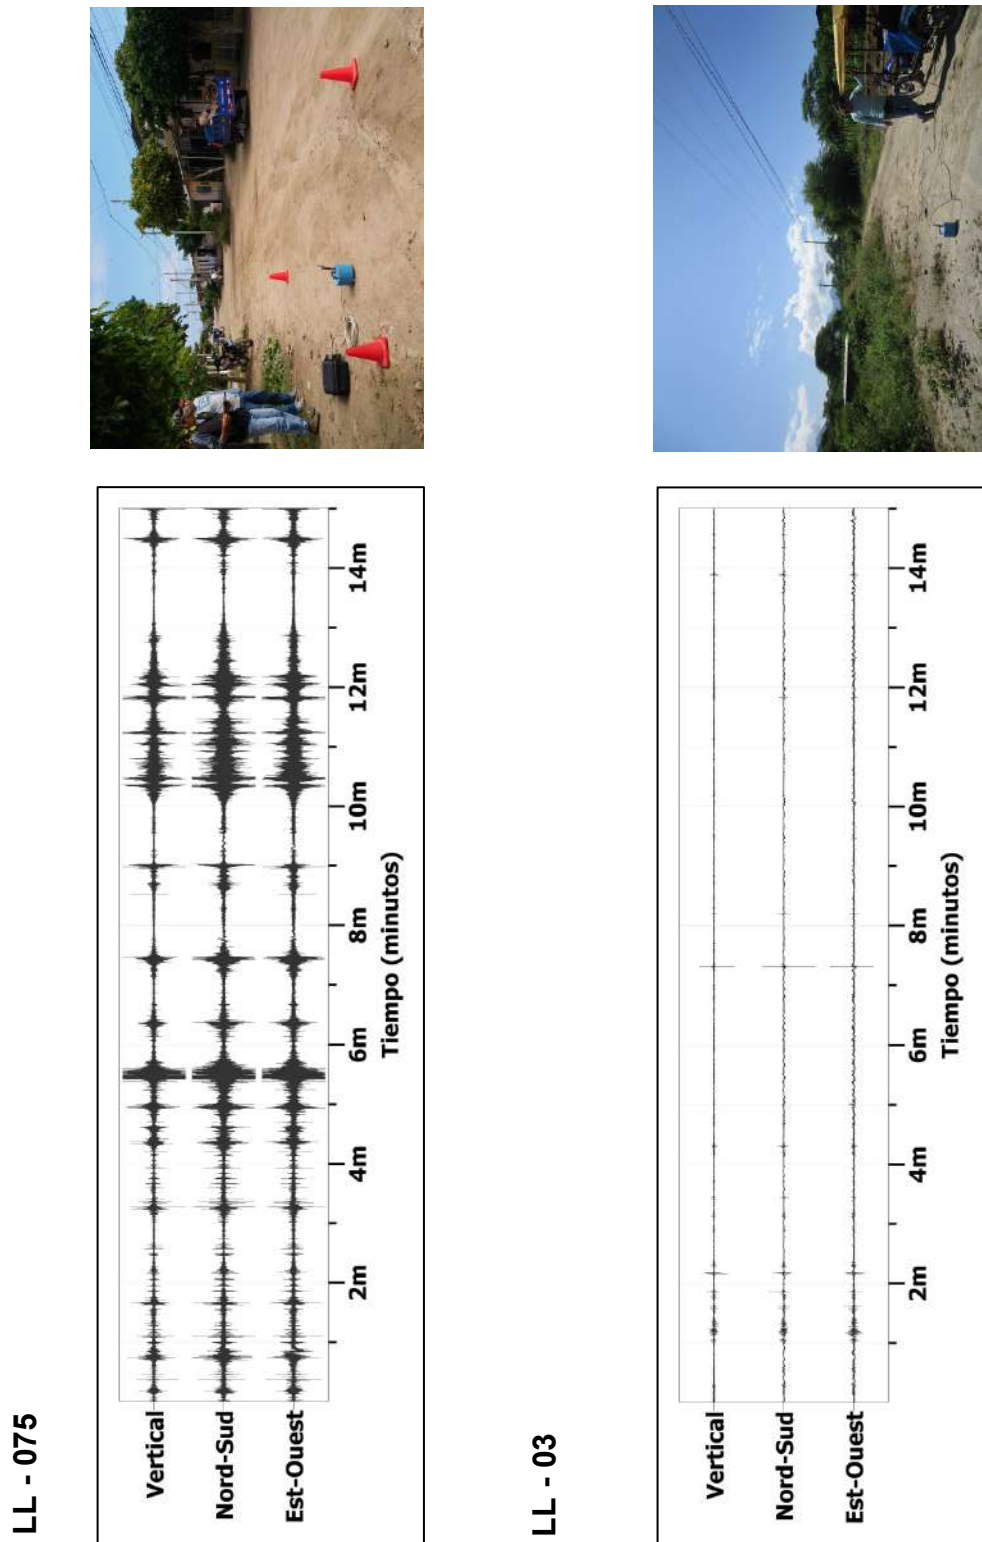
Figura 4. Disposición del equipo sísmico para la adquisición de los registros de vibración ambiental. Ejemplos de registros obtenidos sobre una zona con ruido transitorio (LL-075) y otro con ruido de fondo constante (LL-003). Obsérvese las diferentes amplitudes de la señal registrada en cada punto.

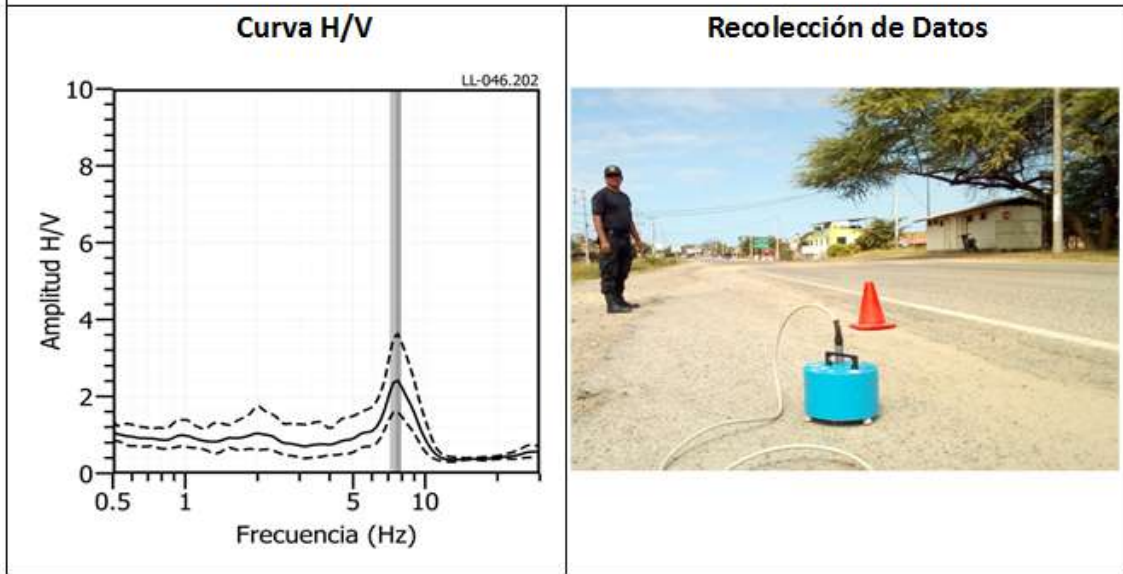
LL-46

Interpretación de resultados					
Dudoso	Pico(s) H/V (Hz)	<input checked="" type="checkbox"/>	f0	f1	f2
Ningún pico			7.54	-	-
Observaciones					
Var. azimuthal	Homogénea		Amplitud max. Entre y°

Figura 5. Ejemplo de la ficha H/V para el punto LL-046 en la cual se recopila la información registrada y analizada. Arriba, señal registrada; Medio; razón espectral (H/V) en línea gruesa y su desviación estándar en líneas discontinuas y Abajo resultados.

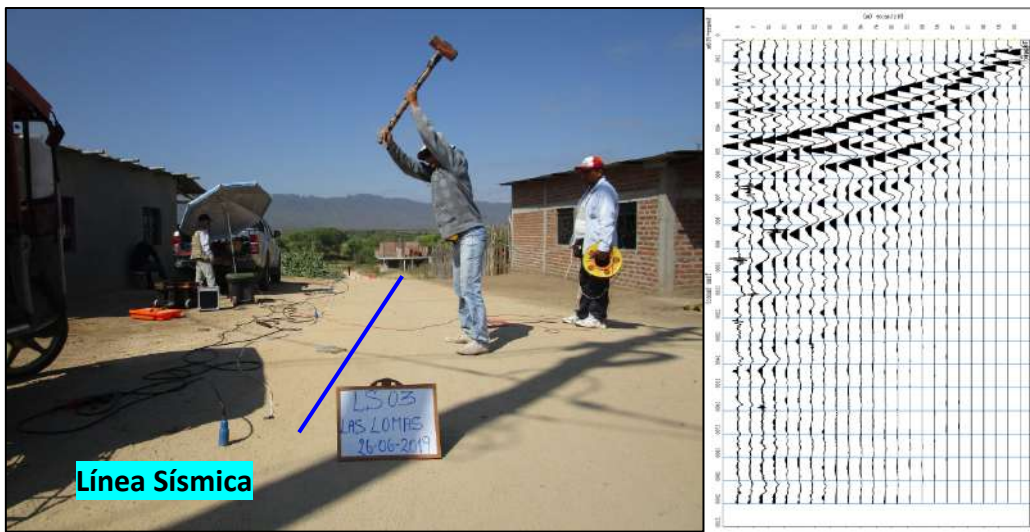
Figura 7. Disposición del equipo para la adquisición del registro sísmico.

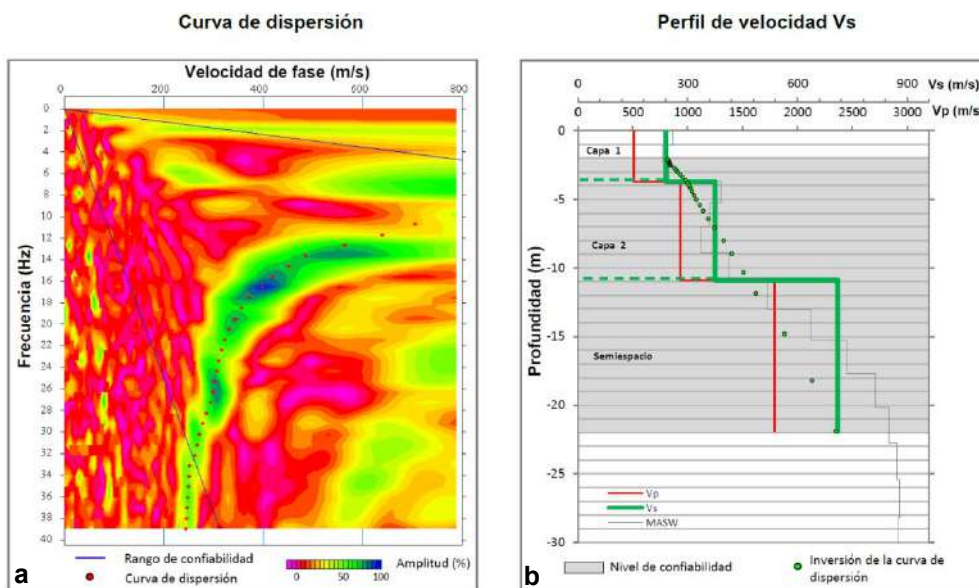
Figura 8. a) Curva de dispersión y b) perfil de velocidad obtenido a partir del ensayo MASW.

Se procedió a aplicar la transformada rápida de Fourier (FFT) a los registros sísmicos obtenidos para cada punto de disparo (Reynolds, 2011), para luego tener como resultado, la imagen de dispersión de ondas que relaciona la velocidad de fase de las ondas superficiales con la frecuencia. Una vez obtenidas las curvas de dispersión, son sometidas de forma individual a un proceso de inversión, a fin de obtener los perfiles de velocidad Vs en una dimensión (1D), tal como se muestra en la Figura 8.

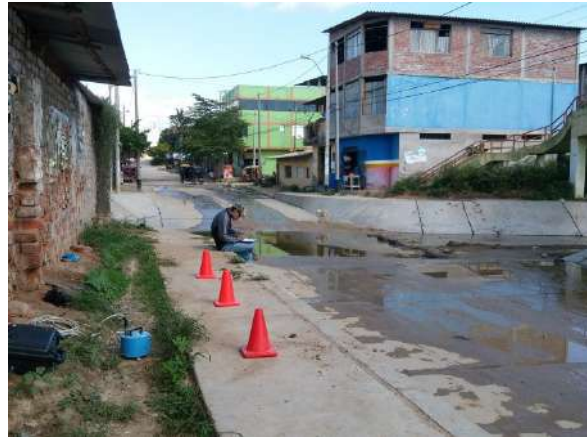
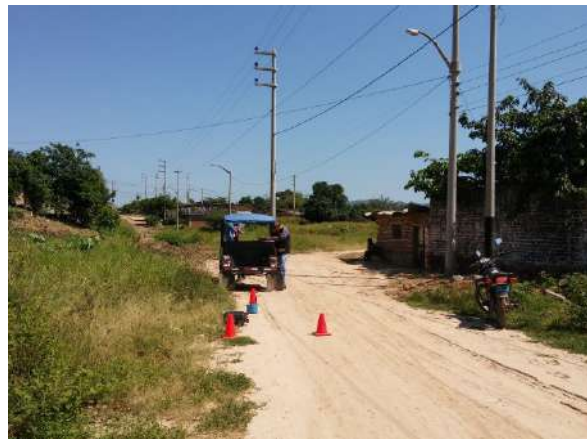
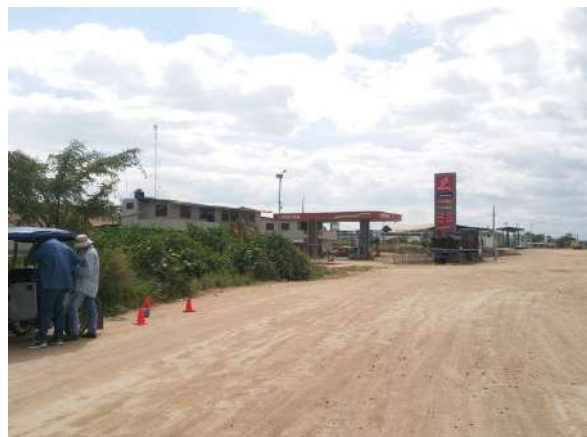
Figura 11. Ejemplos de razones espectrales (H/V) en el rango F_0 : Para los puntos LL-58 (E), LL-76(F) y LL-115(I), realizados a la Plaza de Armas, al Mercado y al Terminal Las Lomas, respectivamente. Las líneas continuas representan la razón espectral y las discontinuas su desviación estándar. Las barras grises, definen la frecuencia predominante.

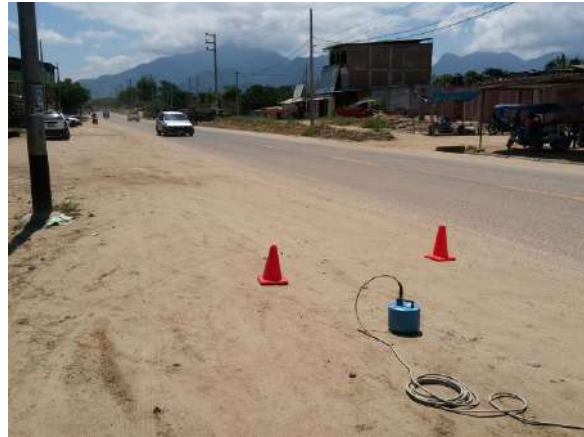
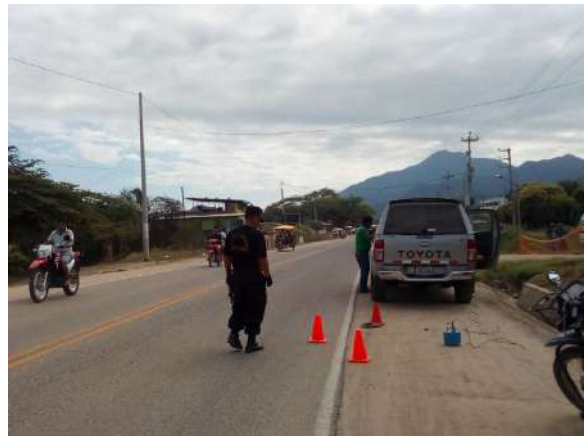
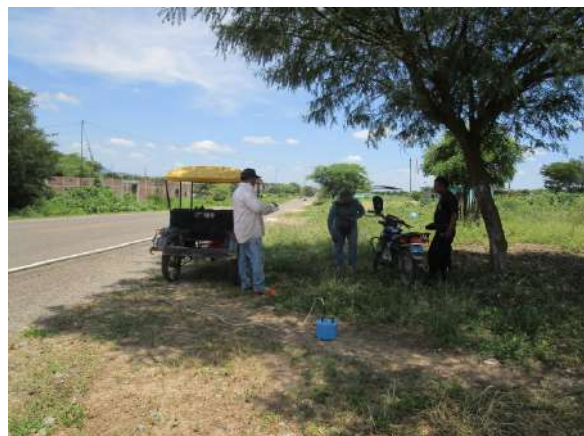
Figura 11. ...Continuación.../ Ejemplos de razones espectrales (H/V) en el rango F_0 : Para los puntos LL-43(B), LL-45(C) y LL-50(D), realizados sobre la Panamericana Norte. Las líneas continuas representan la razón espectral y las discontinuas su desviación estándar. Las barras grises, definen la frecuencia predominante.

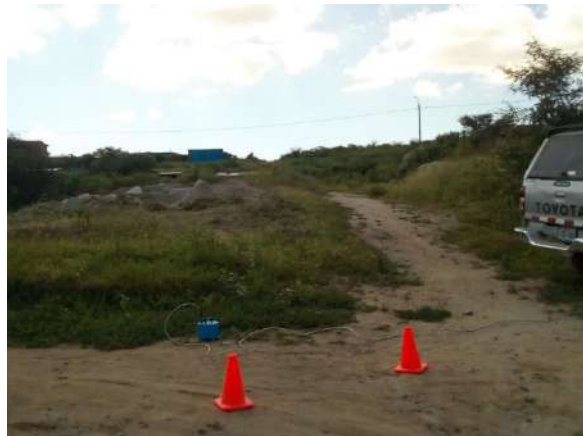
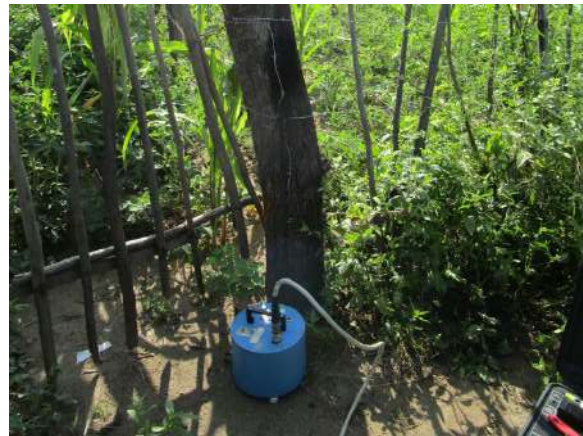
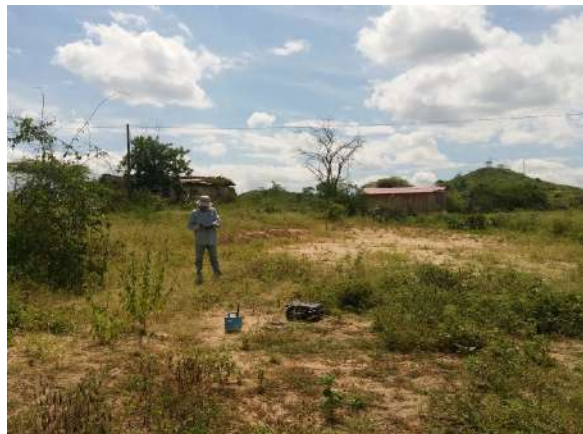
Figura 11. ...Continuación.../ Ejemplos de razones espectrales (H/V) en el rango F_0 : Para los puntos LL-11(A), LL-81(G) y LL-84(H), ubicados próximo al A.H. Las Palmeras, por el A.H. Buenos Aires y al noroeste del Terminal Las Lomas. Las líneas continuas representan la razón espectral y las discontinuas su desviación estándar. Las barras grises, definen la frecuencia predominante.

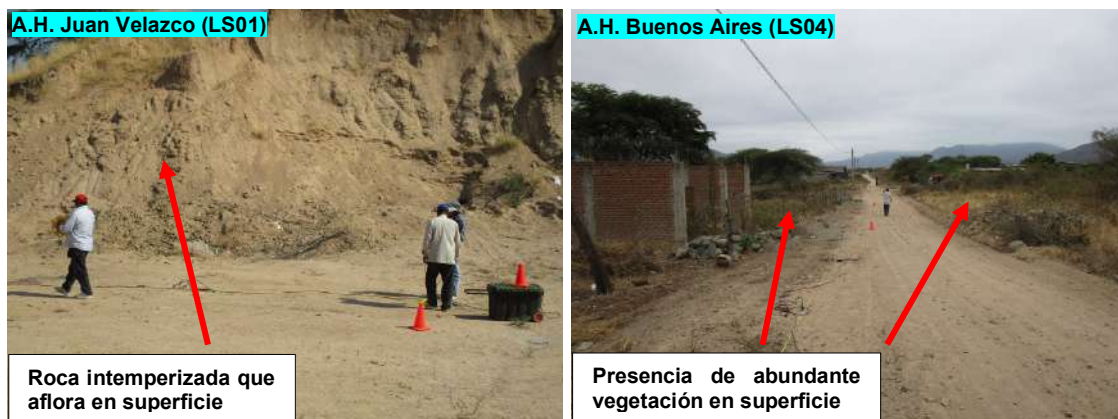
Figura 14. Sectores en los cuales se muestra un cambio en las características del tipo de suelo.

Según los resultados obtenidos con el método sísmico (Figura 14) se define principalmente 2 y 3 capas sísmicas y un semiespacio (Tabla 6) hasta una profundidad confiable de 30 metros, identificándose dos tipos de suelo; el primero caracterizado por una capa delgada de **suelos blandos** con velocidades de corte (V_s) que varían entre 170 a 180 m/s con espesores de 3 a 5 metros que se distribuyen próximos al canal de regadío que cruza el área urbana y a la quebrada ubicada al noroeste del área de estudio. Estos suelos se encuentran caracterizados por depósitos recientes poco consolidados con contenido de humedad. Y el segundo caracterizado por suelos **moderadamente rígidos** con velocidades de corte (V_s) que varían entre 200 a 500 m/s con espesores de 10 a 20 metros que se distribuyen en el resto del área de estudio. En los sectores ubicados principalmente al oeste y este de área de estudio, muestran suelos rígidos en superficie, que sugiere la presencia de roca muy intemperizada y fracturada, tal como muestra la Figura 14. Conforme incrementa la profundidad, la capa de suelo superficial se encuentran sobre suelos rígidos y este, sobre roca blanda o roca moderadamente dura.

En general, el área urbana muestra la presencia de suelos cuyo espesor varía entre 3 a 20 metros, los mayores espesores se presentan hacia el extremo NE del área urbana, próximo al canal de agua y cuyo sector muestra abundante vegetación (A.H. Buenos Aires), ver Figura 14. En el resto del área muestra suelos muy consistentes desde la superficie. Los valores de velocidad V_s obtenidos en superficie se asocian a suelos areno-limosos de poco espesor que cubren a rocas fracturadas de origen intrusivo, razón por la cual existe el predominio de mayor rigidez en profundidad.

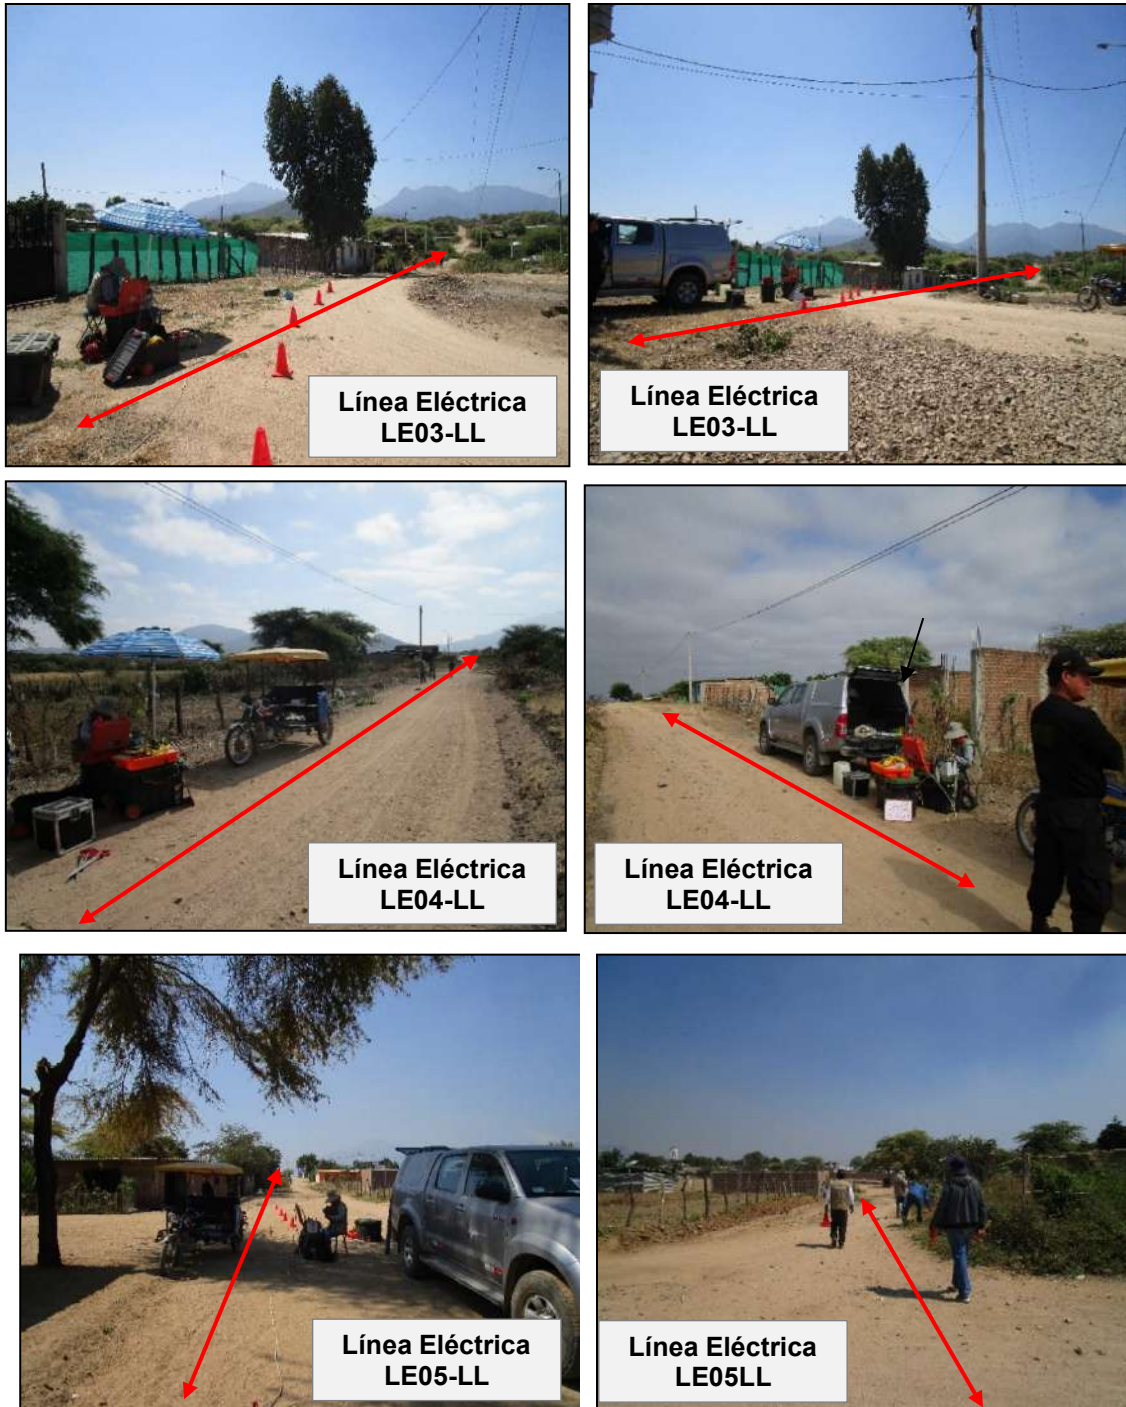
Figura15. Vista de la línea eléctrica LE02-LL, LE03-LL, LE04-LL y LE05-LL.

La **LE05-LL**, ubicada en la zona céntrica al noreste de la Plaza de Armas, en el A.H. Buenos Aires. Se identifica el predominio de valores bajo resistivos a muy bajo resistivos (<100 Ω .m), se asocia a suelos con alto contenido de humedad puesto que en superficie el suelo esta caracterizados por gravas, arenas y arcillas (depósitos aluviales), depositados próximos al canal que cruza el área urbana y a terrenos de cultivo (Figura 15).

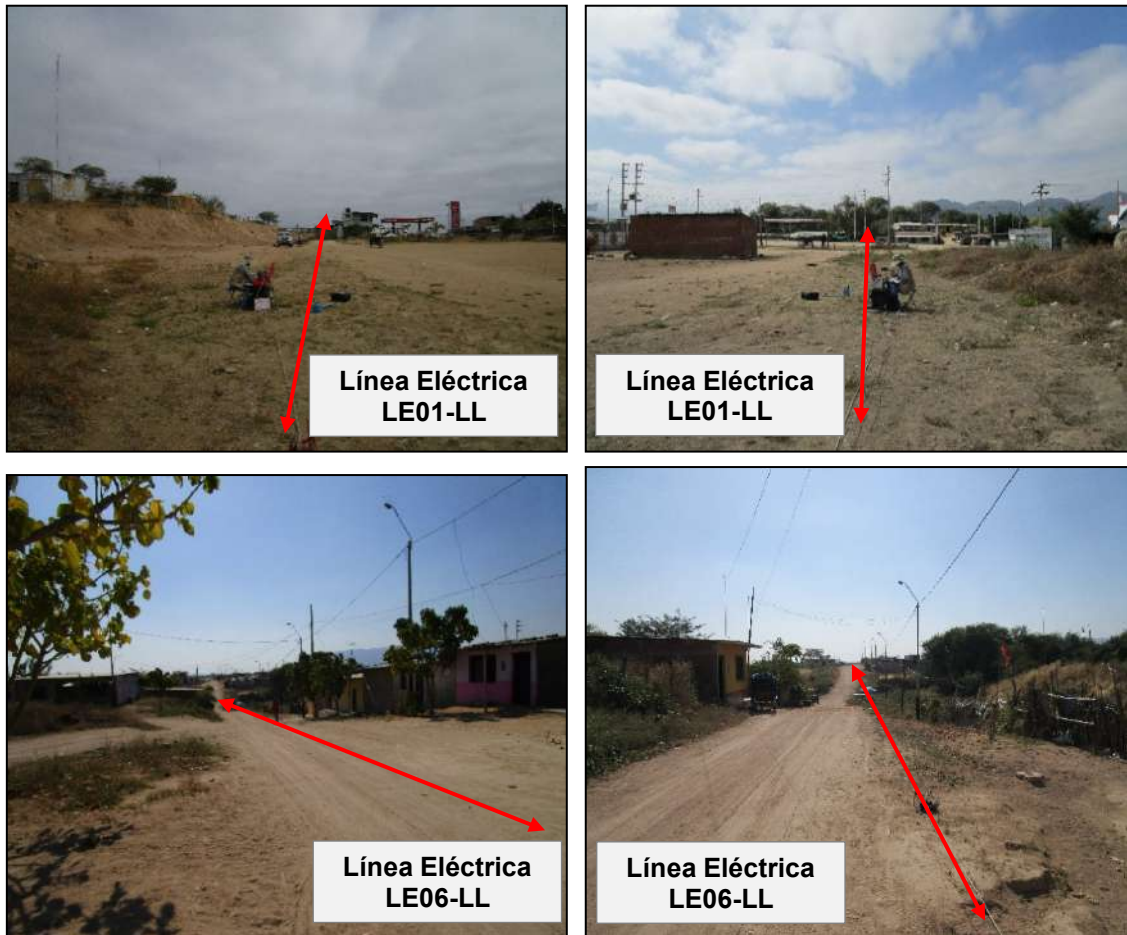
Figura16. Vista de la línea eléctrica LE01-LL y LE06-LL.

La línea **LE01-LL** ubicada en la zona suroeste del área urbana, en el A.H. Juan Velazco (según la Figura 9). se identifican valores medianamente resistivos (100 a 500 Ω .m) a niveles superficiales, asociado a la presencia de material con poca humedad en el subsuelo, y en profundidad predominan valores resistivos a muy resistivos (>500 Ω .m) sugiriendo afloramientos del complejo plutónico Las Lomas, ver Figura 16.

La línea **LE06-LL** ubicada en la zona noroeste del área urbana, en el A.H. Santa Isabel (según la Figura 9). Se identifica el predominio de valores bajo resistivos ($<100 \Omega.m$) en superficie, sugiriendo la presencia de suelos húmedos asociados a depósitos aluviales, en profundidad se observan valores medianamente resistivos a resistivos (100 a 1500 $\Omega.m$) y correspondería a rocas plutónicas, ver Figura 16.
