Instituto
Geofísico del Perú

PROGRAMA PRESUPUESTAL 068: REDUCCIÓN DE LA VULNERABILIDAD Y ATENCIÓN DE EMERGENCIAS POR DESASTRES

ESTUDIO DE ZONIFICACIÓN SISMO-GEOTÉCNICA DEL ÁREA URBANA LAS LOMAS

Provincia de Talara - Departamento de Piura
(Características dinámicas del suelo)

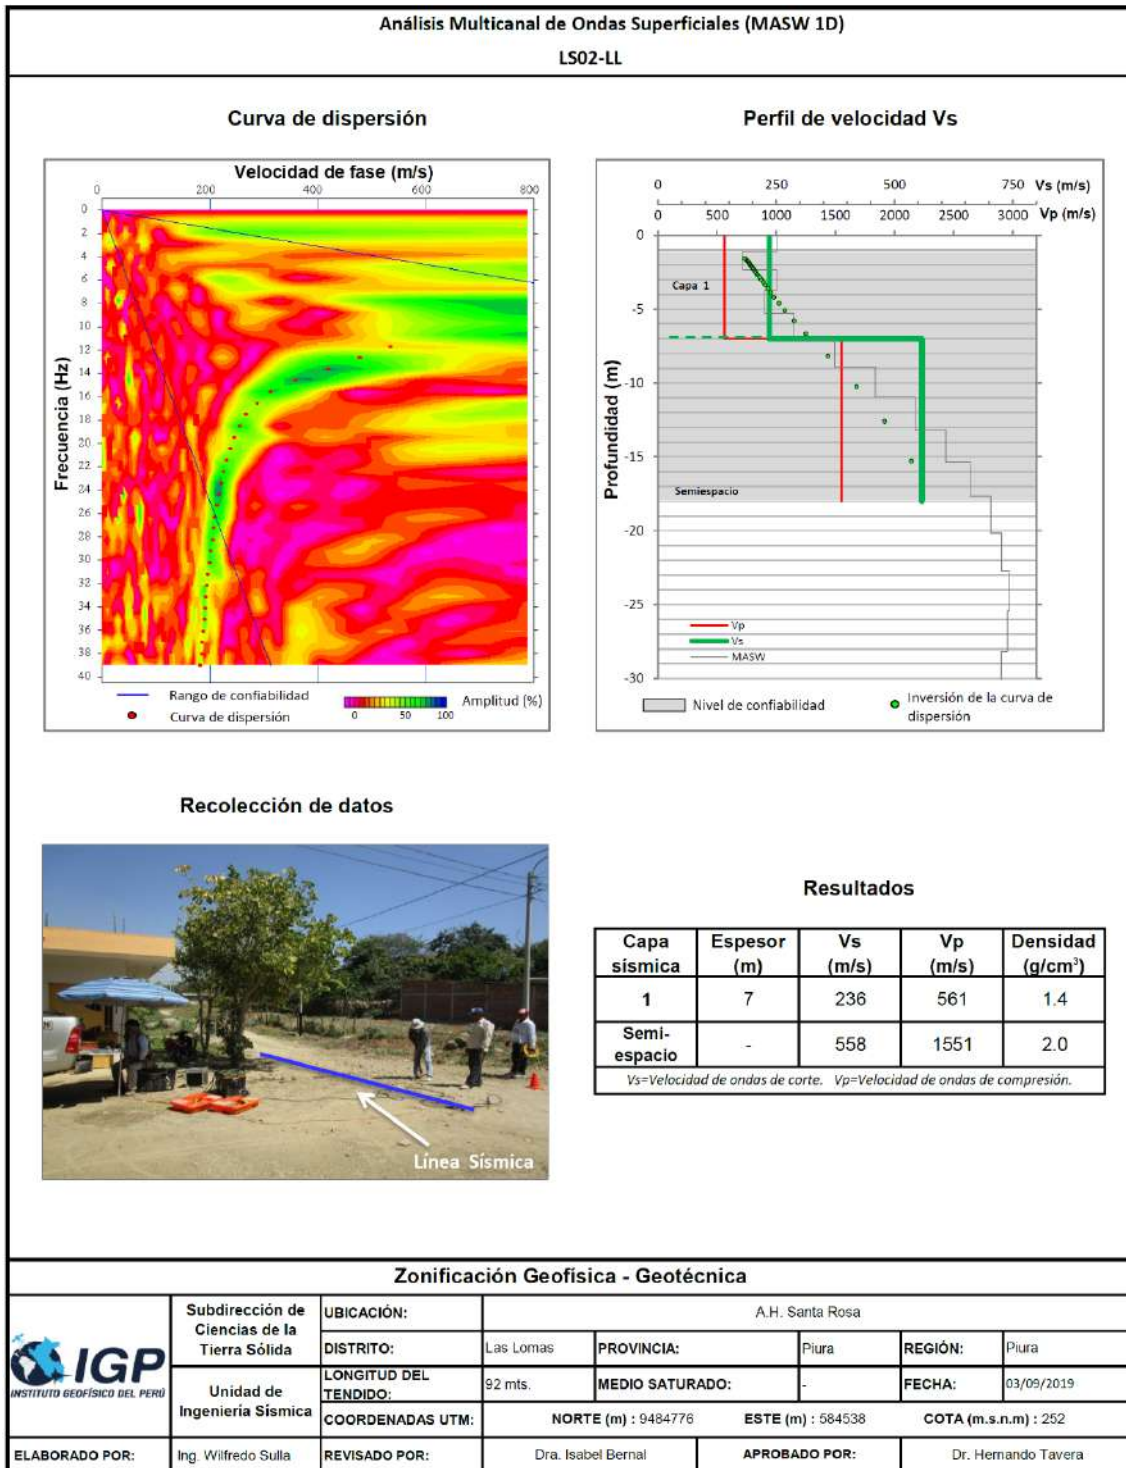
LS02-LL.

Figura 13. ...Continuación.../ Resultados obtenidos con el método MASW para el arreglo sísmico
