CARACTERÍSTICAS GEODINÁMICAS EN EL DISTRITO DE PAITA (Provincia de Paita - Región Piura)

Informe Técnico N°032-2021/IGP CIENCIAS DE LA TIERRA SÓLIDA

Características Geodinámicas en el distrito de Paita
(Provincia de Paita- Región Piura)

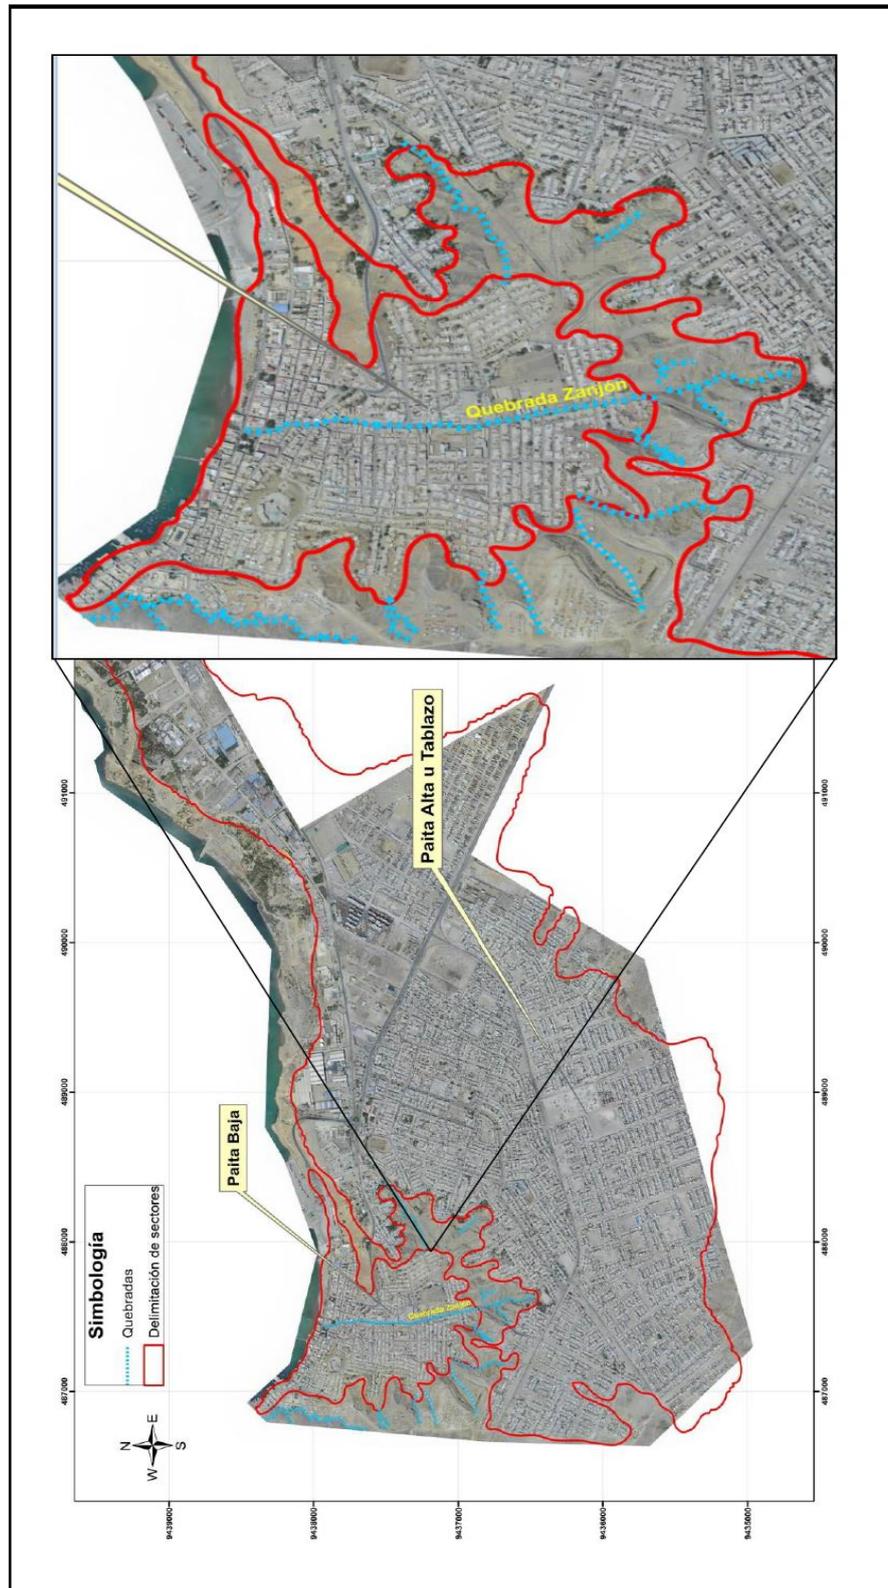
Figura 2.- Quebrada principal El Zanjón y sus aportantes identificados con líneas de color celeste (Bernal y Gómez, 2019)

presentan nacientes de las quebradas Nueva Esperanza, La Piscina, Catarata y Villa Naval (Figura 2). De estas quebradas, sus aguas finalmente discurren

por la quebrada principal denominada El Zanjón. En épocas de ocurrencia del evento Niño (precipitaciones extremas en la Costa Norte del Perú), al activarse las quebradas afectan la seguridad física de Paita Baja (Jr. Zanjón, Jr. Buenos Aires, Jr. Espinar, Jr. Alfonso Ugarte, Jr. Meléndez, Av. San Rafael, Sector de San Martín Occidente, colegio San Francisco y Plaza Mayor) para finalmente, desembocar en el Océano Pacífico.

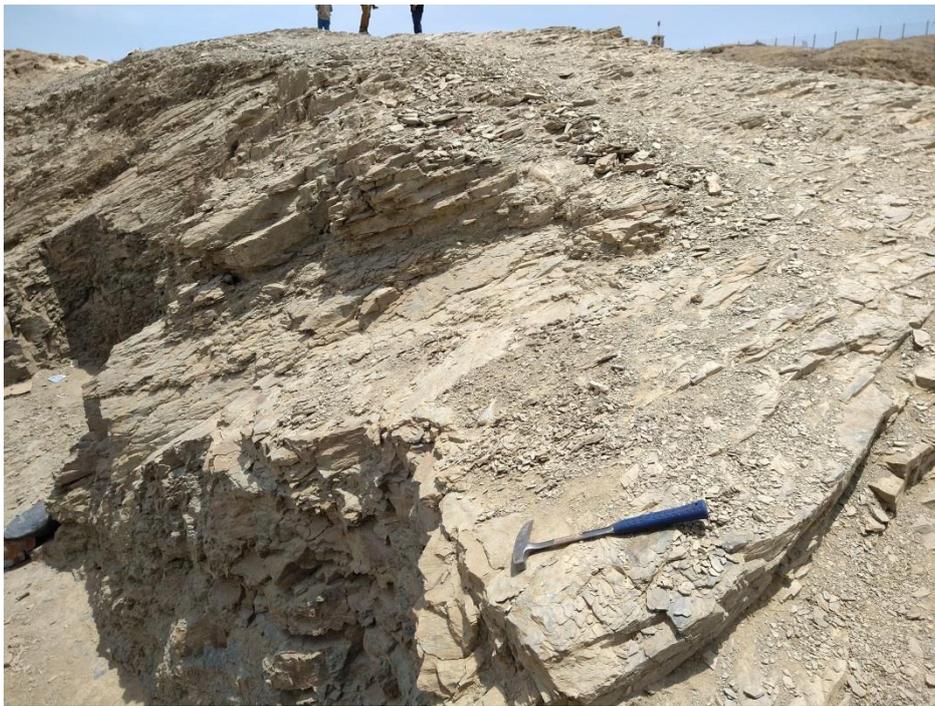
Figura 3.- Pizarras esquistosas muy meteorizadas que afloran en el A.H Alan García

Corresponde a rocas pertenecientes al Paleozoico inferior no diferenciado, constituyendo la unidad basal en la ciudad de Paita. Litológicamente, está compuesta por rocas metamórficas de tipo pizarras esquistosas de color oscuro, de forma laminar, muy meteorizadas. Esta unidad aflora en el A.H Alan García (Figura 3).

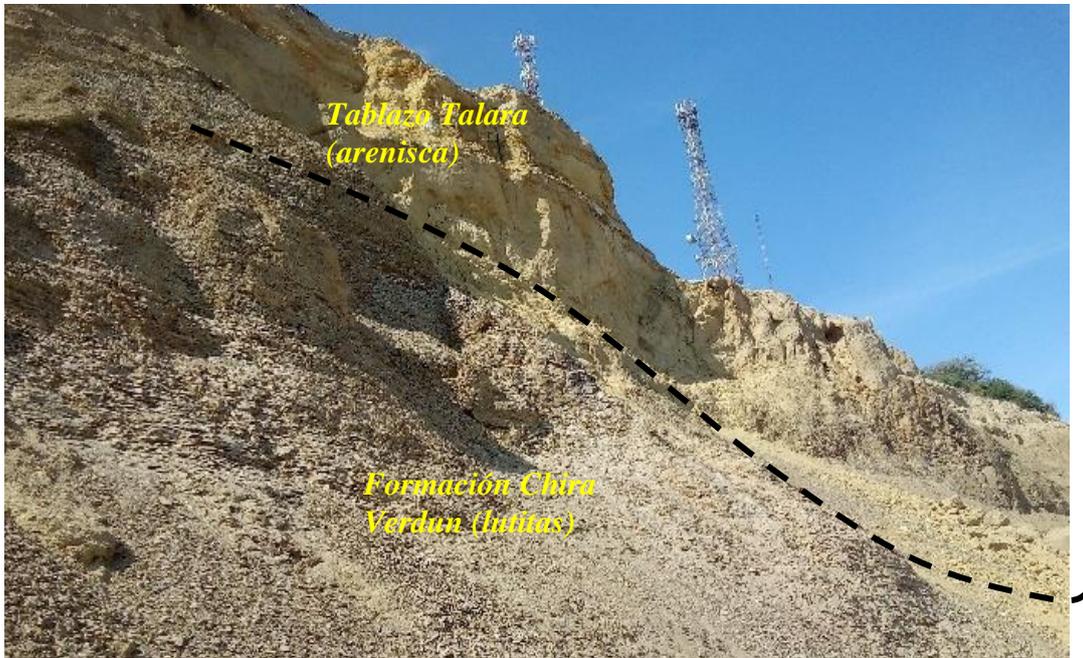
Figura 4.- Límite de la formación Chira Verdún y el Tablazo Talara. Aquí, las lutitas se erosionan muy fácilmente, lo que permite el socavamiento del talud para causar la inestabilidad de las areniscas que se encuentran en la parte alta del talud

lutitas homogéneas de color gris claro que se erosionan con mayor facilidad originando el socavamiento de la base, lo que genera inestabilidad en los taludes de esta zona (Figura 4).

En la parte superior del tablazo se evidencia la presencia de areniscas gravosas con diámetros que llegan hasta 40 cm., de forma angulosa a subangulosa. Estas areniscas se encuentran muy fracturadas y erosionadas, lo cual favorece a la caída de rocas (Figura 4).

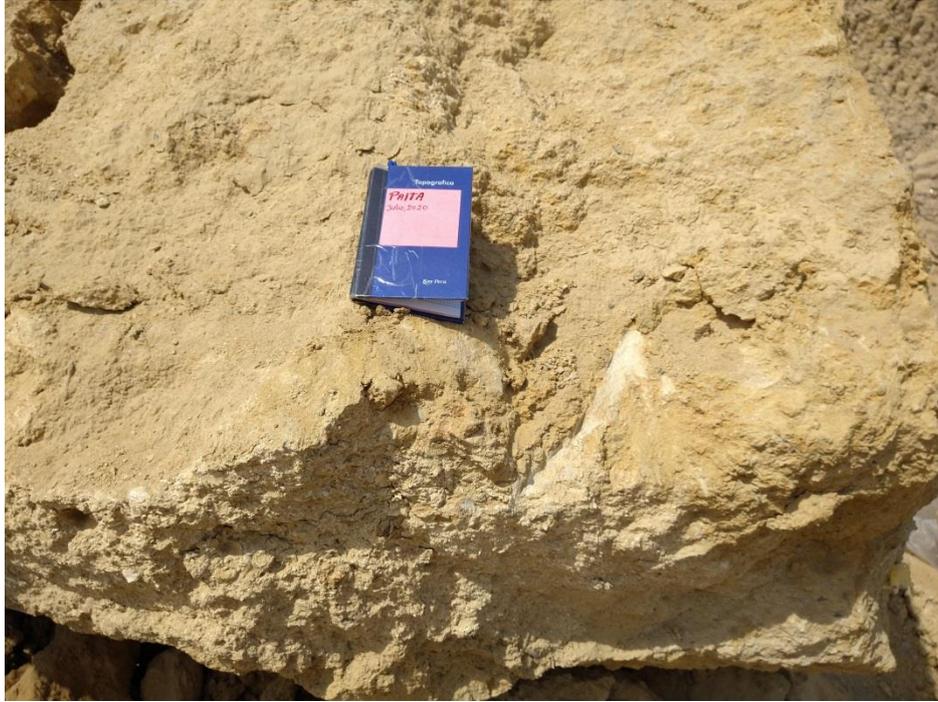
Figura 5.- Rocas de la formación Miramar, conformadas por areniscas coquiníferas, muy fracturadas y meteorizadas que generan inestabilidad en los taludes

Está formación infrayace a los Tablazos de Talara y está conformada por conglomerados con matriz de arenisca arcósica poco compacta y deleznable; además de areniscas tobáceas y coquiníferas muy fracturadas en diferentes direcciones y de fácil erosión al contacto con el agua, lo que facilita su posterior inestabilidad y caída de fragmentos rocosos (Figura 5).

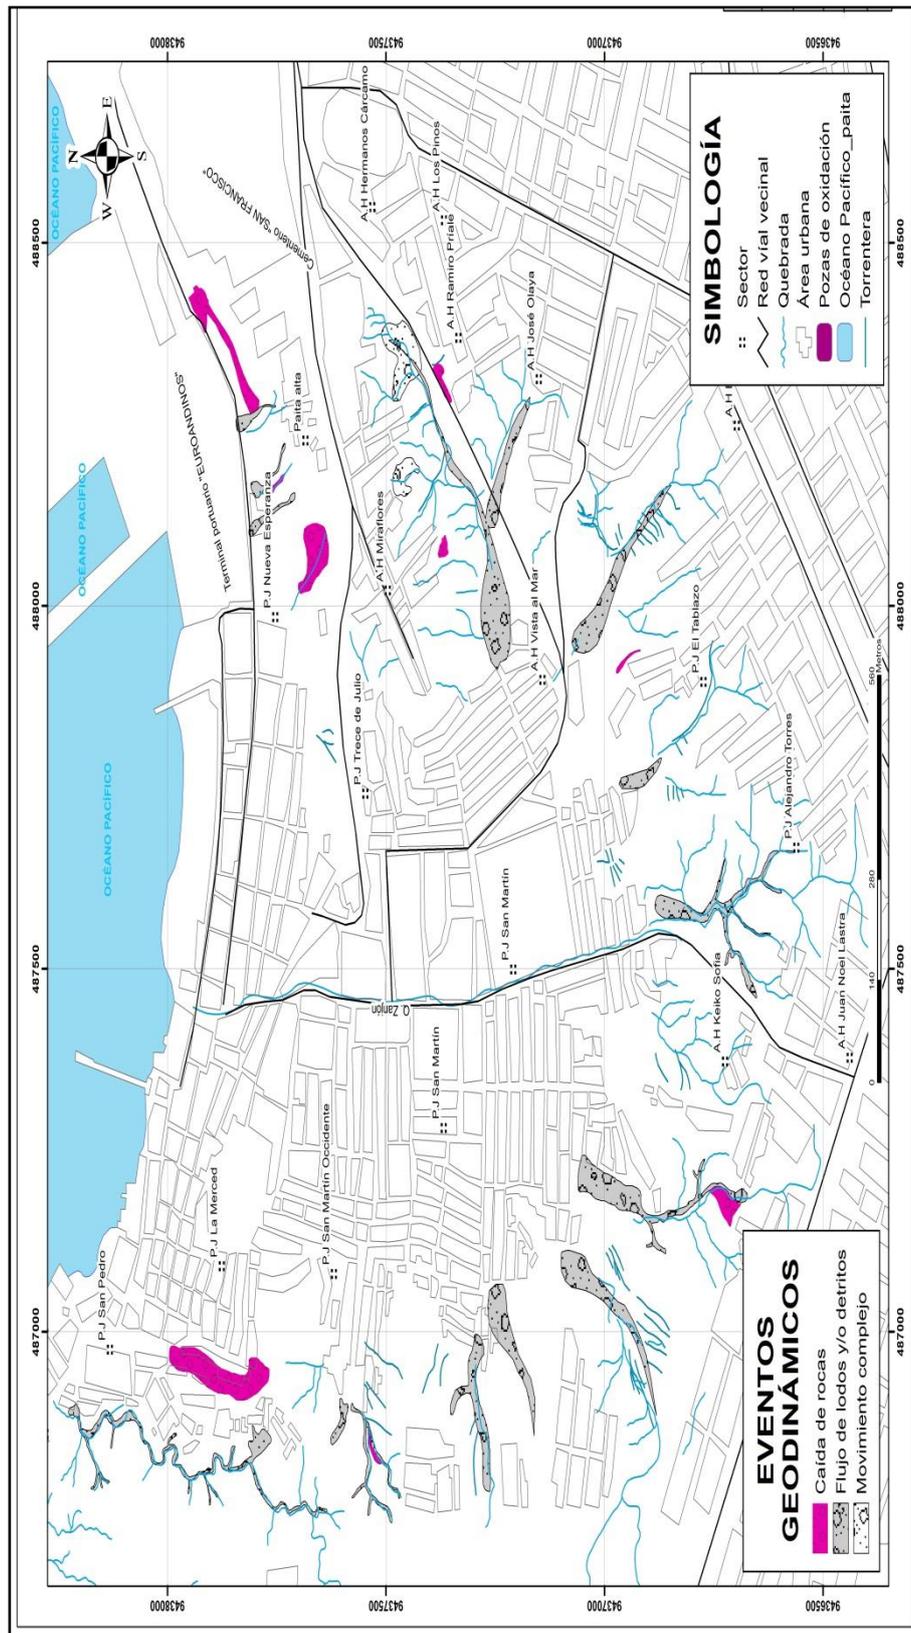
Figura 6.- Ubicación de eventos geodinámicos identificados en la ciudad

Comprende todos aquellos eventos geodinámicos que ocurren producto de la interacción de los procesos geológicos (internos y externos) que originan cambios físicos, químicos y/o morfológicos y que dan como resultado eventos que modifican el relieve actual. En la zona de estudio, se han reconocido eventos como caídas de roca, flujos de lodos, derrumbes y/o una combinación de todos ellos (Figura 6), siendo sus características las siguientes:

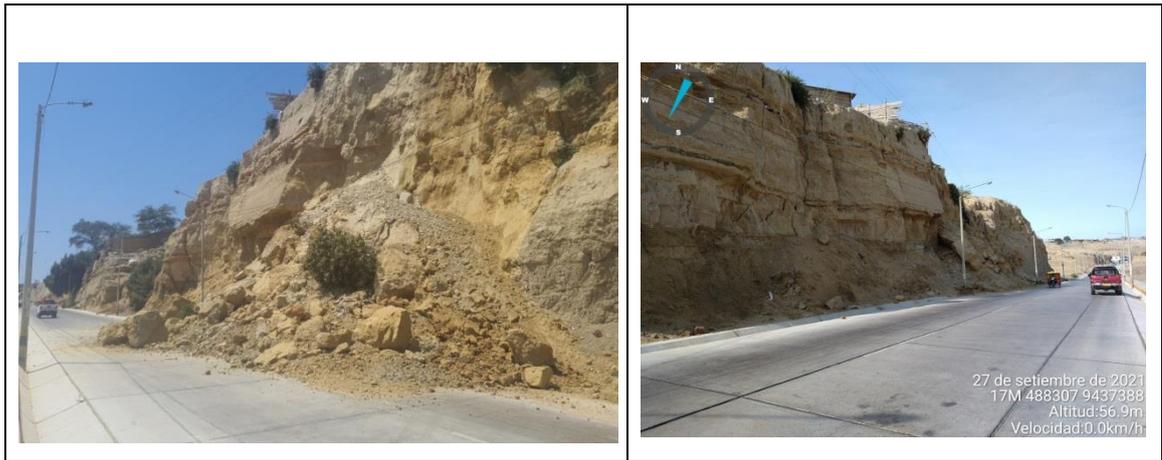
Figura 7.- Caída de rocas ocurrido el 07-08-2021 (foto de la izquierda) y que dejó interrumpida la vía que une Paita Baja con Paita Alta. El día 27-09-2021 (foto de la derecha) se encontró ya recuperada la vía

El desarrollo de estos eventos han sido puestos e evidencia en las laderas de los acantilados presentes en Paita Alta, y de llegar a desprenderse afectarían a la población asentada en los sectores de PJ La Merced y PJ Nueva Esperanza; así mismo, afectarían a la avenida Francisco Bolognesi (vía que une Paita Alta con Paita Baja), vía que une el sector Tablazo con Paita Baja y el terminal portuario "EUROANDINOS" (Figuras 7 a 9).

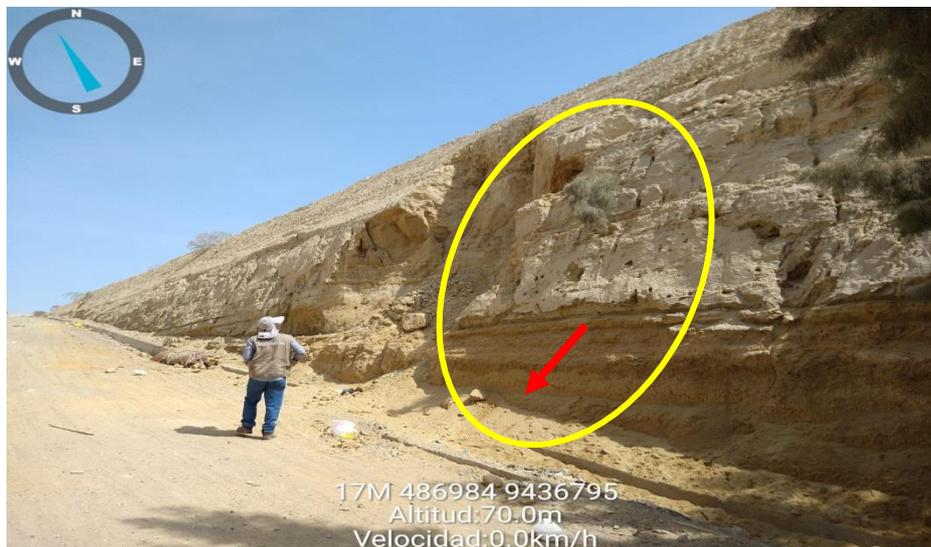
Figura 8.- Zona de caída de rocas (círculo amarillo) que afectó la vía que une sector Tablazo (parte alta de Paita) con San Martín Oriente (parte baja de Paita). A la fecha de inspección ya se encontró el material removido

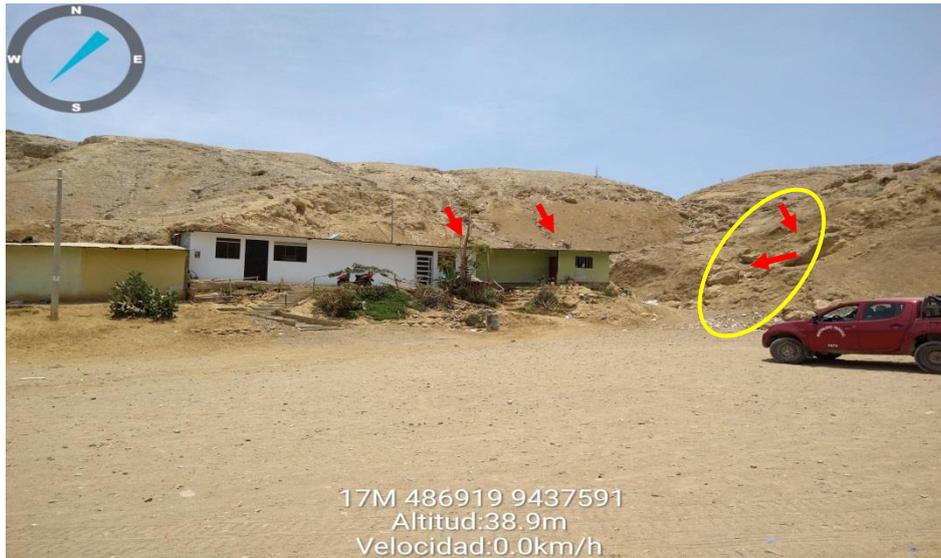
Figura 9.- Zona susceptible a caída de rocas en el sector Nueva Esperanza, PJ La Merced, que caerían en dirección (flechas rojas) a las viviendas y al campo deportiva de la zona

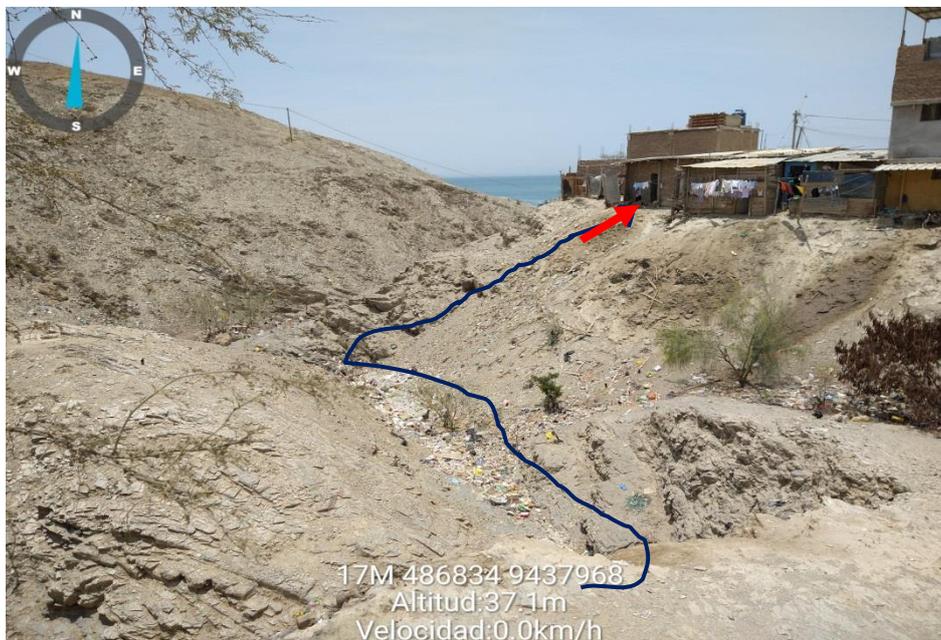
Figura 10.- Zona de activación de flujo de lodos en el PJ La Merced

Estos tipos de eventos se han identificado en los tablazos, bordeando el sector de Paita Baja y que afectan a los sectores de PJ San Pedro, PJ San Martín Occidente, PJ San Martín, PJ La Merced, AH Vista al Mar, y PJ Nueva Esperanza (Figuras 10 al 13).

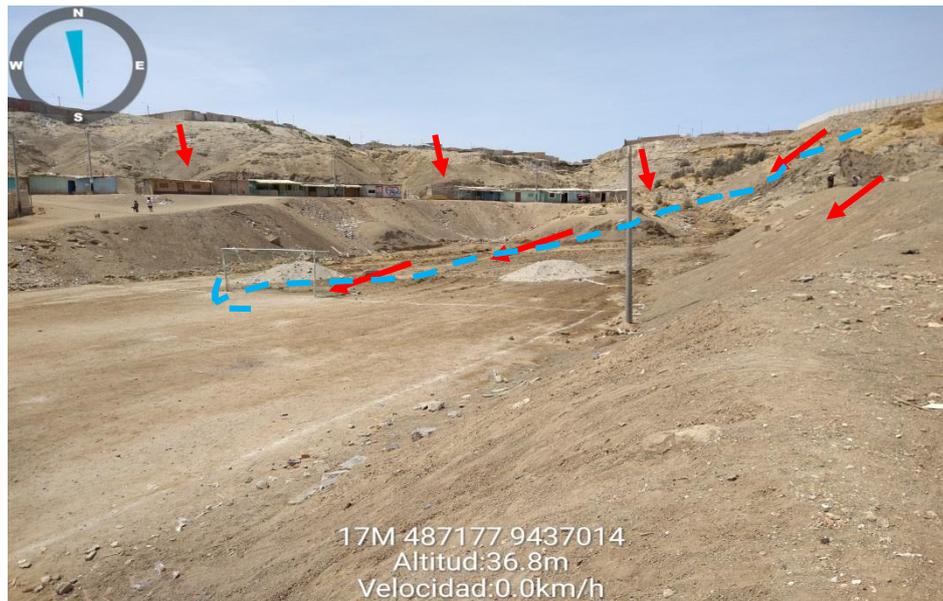
Figura 11.- La activación de la quebrada Catarata (línea celeste), genera flujos de lodos que afectan la seguridad física de las viviendas asentadas en la parte baja, así como el campo deportivo de la zona

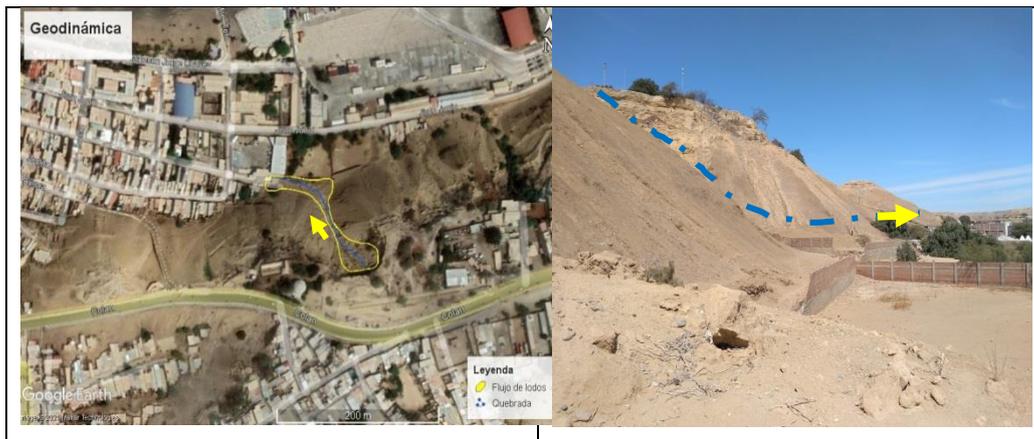
Figura 12.- Imagen panorámica (Izquierda) de la zona donde se activan los flujos de lodos, que afectan la seguridad física de la zona. En la imagen de la derecha, se muestra el perfil de la quebrada. La flecha e color amarillo indica la dirección del flujo

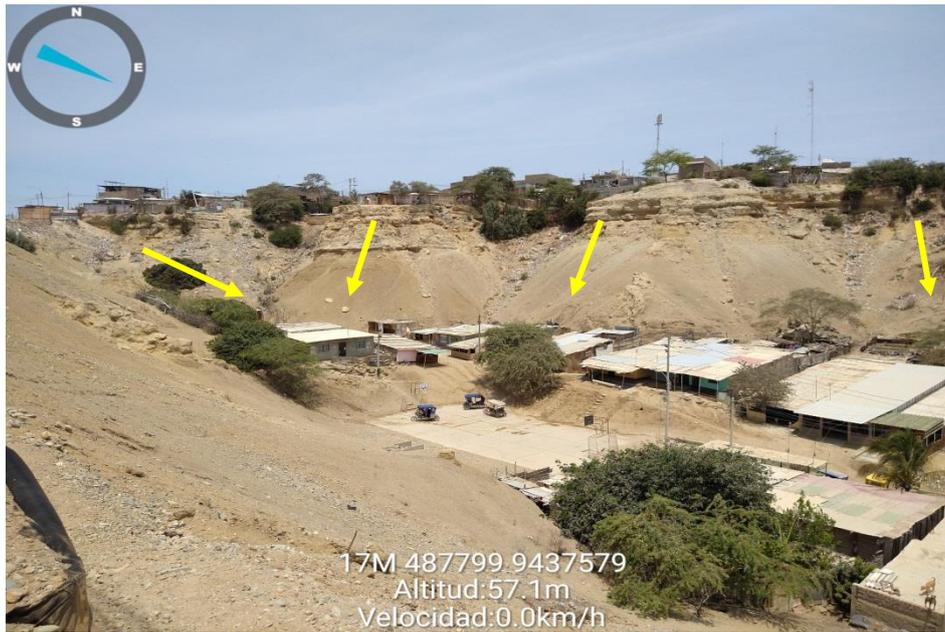
Figura 13.- En temporada de lluvias extraordinarias, se activan las quebradas y los flujos descenden hacia la zona donde se asientan viviendas (flechas amarillas), afectando la seguridad física de los pobladores de esta zona.

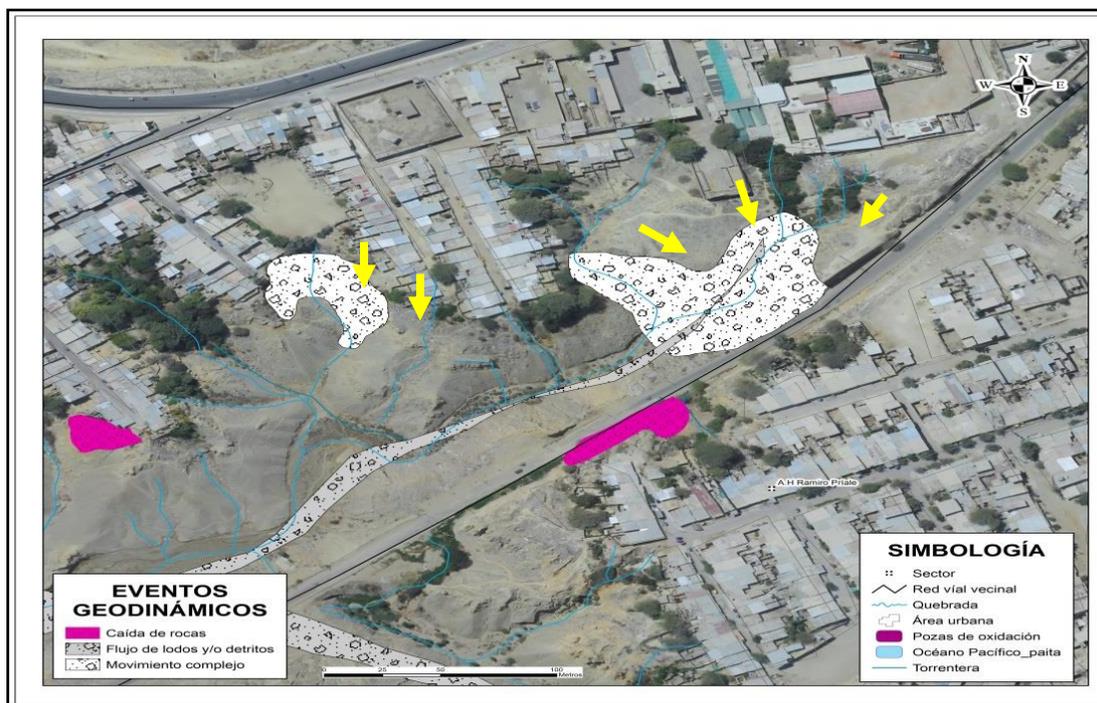
Figura 14.- Vista panorámica de las zonas donde ocurren movimientos complejos. Las flechas indican la dirección del movimiento de los materiales.

Considera la combinación de derrumbes, caída de rocas y flujos de lodos, los mismos que ocurren en algunos sectores de la ciudad de Paita; por ejemplo, en los AAHH Miraflores y Hermanos Cárcamo (Figuras 14 a 16).

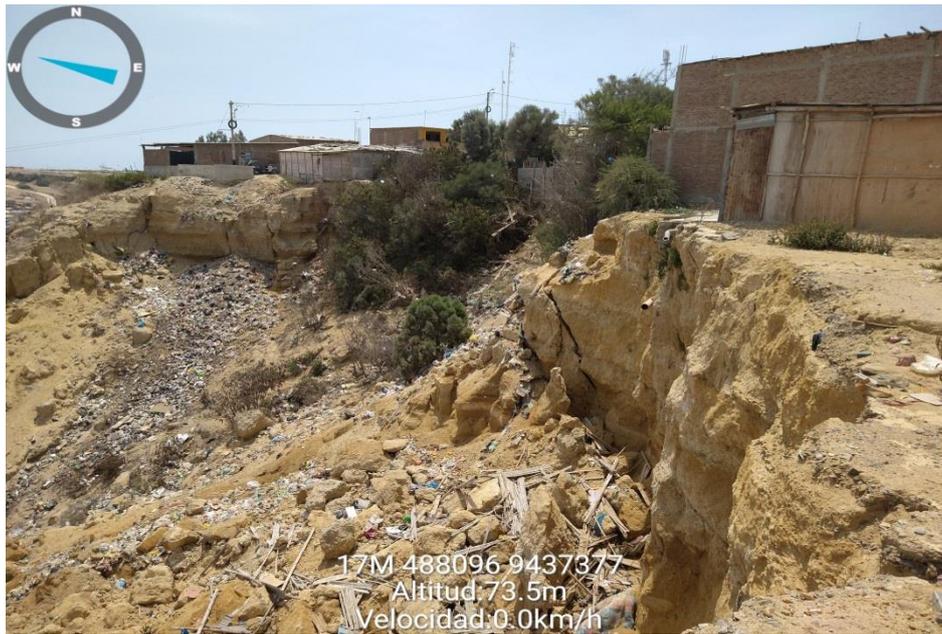
Figura 15.- En el A.H Hermanos Cárcamo se aprecia eventos de caída de rocas, derrumbes y zona de torrenteras que se activan en periodos lluviosos, afectando la seguridad física de las viviendas asentadas en las inmediaciones.

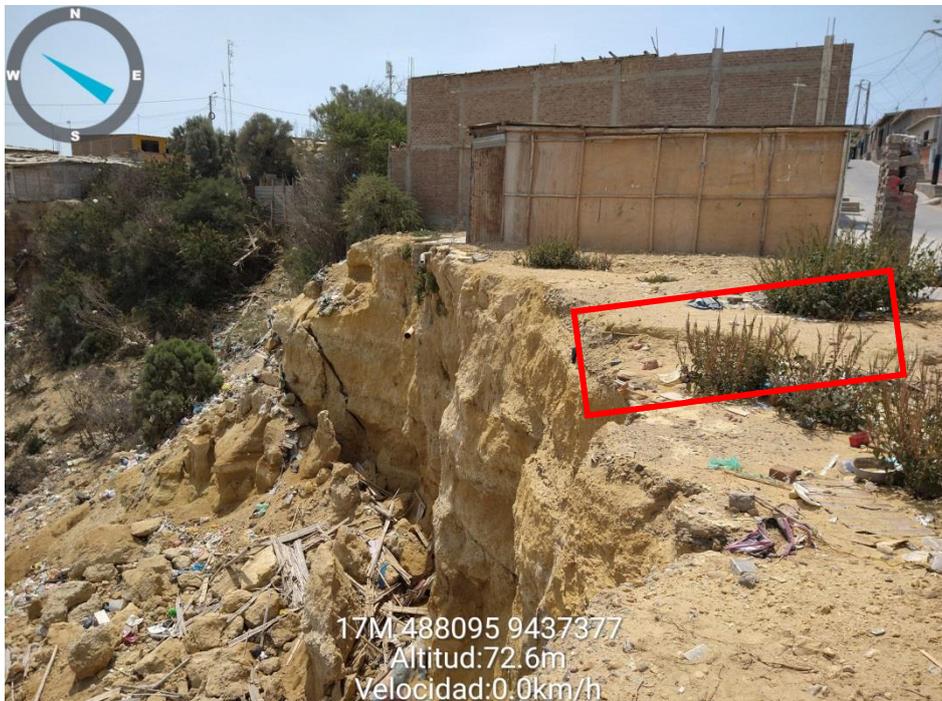
Figura 16.- Por versión de los pobladores, en el A.H. Hermanos Cárcamo ha colapsado una vivienda asentada en la parte indicada por el cuadro rojo. Asimismo, las viviendas aledañas se encuentran en alto peligro de reactivarse este tipo de eventos.
