Informe Técnico N° A7238

EVALUACIÓN DE PELIGRO GEOLÓGICO POR MOVIMIENTO EN MASA EN LOS SECTORES RÍO YANAPACCHA Y CHANCCA HUAYCCO DE LA LOCALIDAD DE CHUMPI

Departamento Ayacucho
Provincia Parinacochas
Distrito Chumpi

MARZO
2022

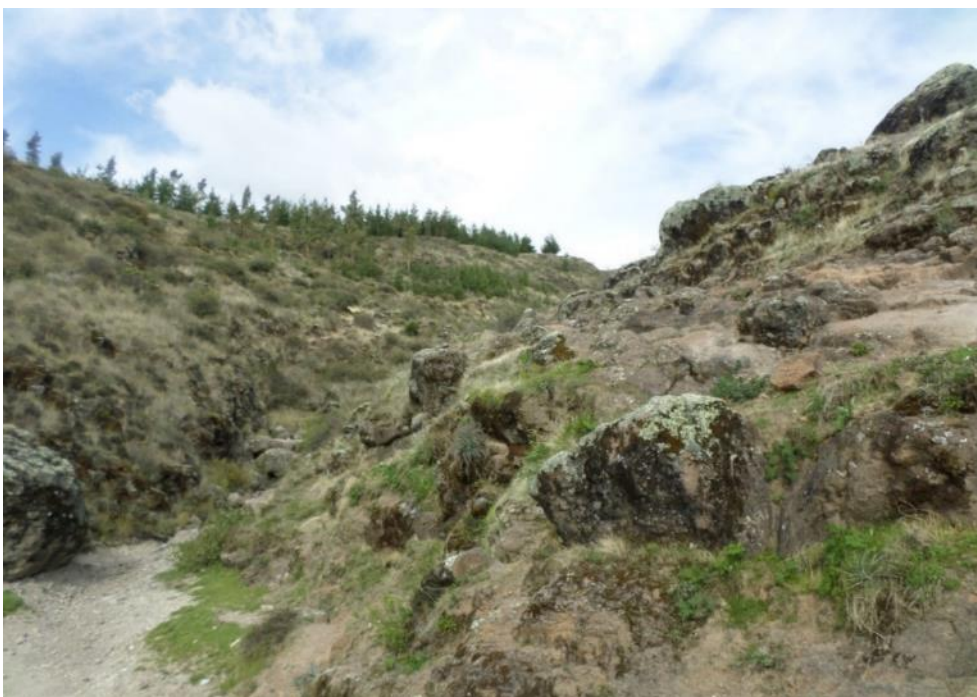
Aflora principalmente al este de la zona de estudio, está conformada por derrames lávicos de naturaleza andesítica-dacítica, presentan una textura porfirítica y de grano fino (fotografía 1).

Fotografía 1. Afloramiento de derrames lávicos de naturaleza andesítica cubierto por pastos naturales.

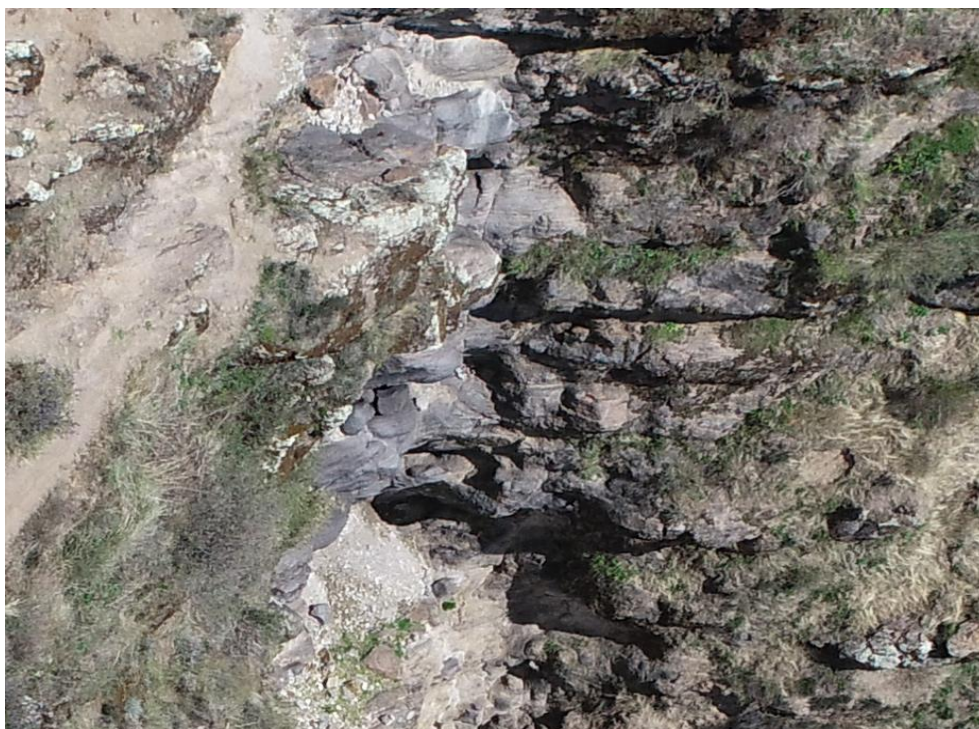
Se ubica en el cuerpo y cabecera del deslizamiento rotacional antiguo de Chumpi, corresponde a una secuencia volcánico-sedimentaria, que se encuentra constituida por niveles de piroclastos de areniscas tobáceas blanquecinas, de grano fino intercalado de limolitas gris verdosas, los cuales se encuentran medianamente fracturadas y

moderadamente meteorizada es decir menos de la mitad del material rocoso está descompuesto o desintegrado a suelo. (fotografía 2).

Fotografía 2. Afloramiento rocoso de areniscas tufáceas blanquesinas que corresponden a la Formación Aniso.

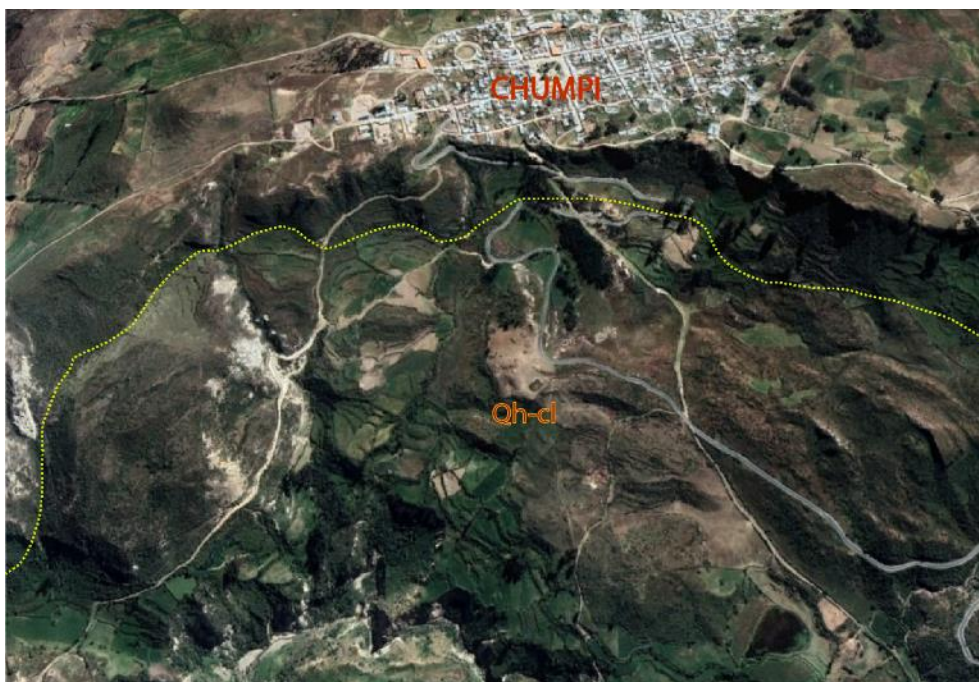
En el área de evaluación, a los depósitos coluviales se les reconoce por su geometría que presenta en la superficie y deben su origen a movimientos en masa como deslizamientos (figura 4), derrumbes, con fuente de origen cercana. Están formados por material grueso de naturaleza heterogénea, heterométricos, mezclados con materiales finos como arena, limo.

Figura 4. Depósito coluvial (líneas entrecortadas de color amarillo) generado por procesos de movimientos en masa de tipo deslizamiento.

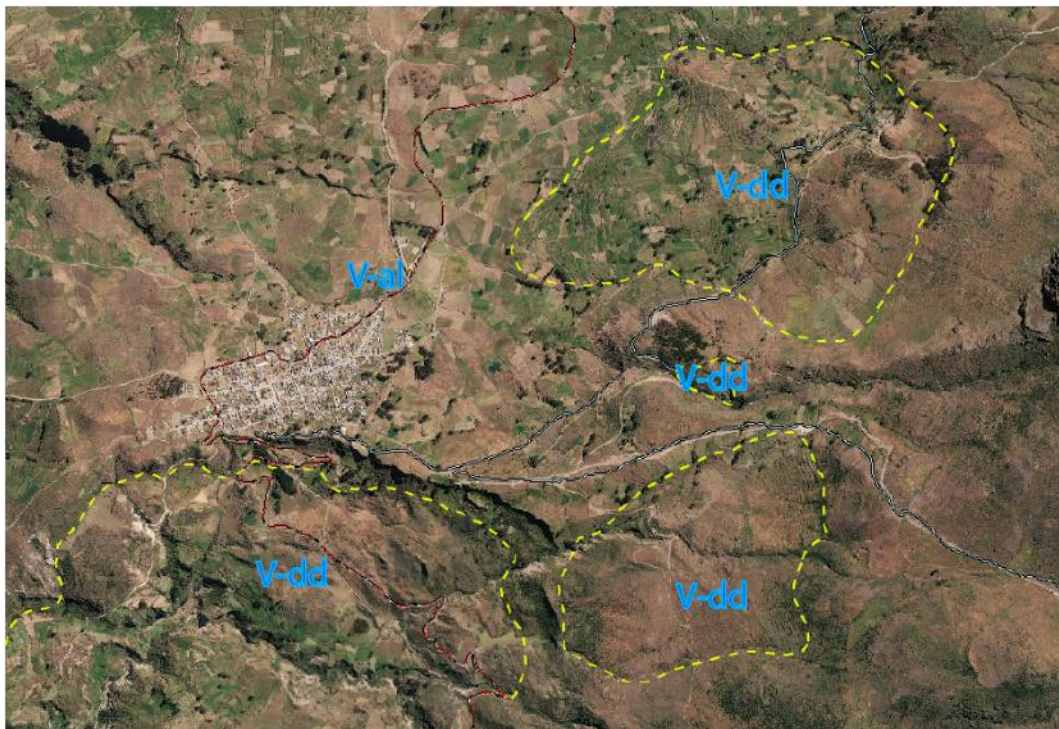
Su composición litológica es resultado de la acumulación de fragmentos de roca de diferente granulometría (bolos, cantos, gravas con matriz de arenas y limos). Sobre estos terrenos se asienta la población del distrito de Chumpi y se desarrollan extensas zonas de cultivo (figura 7).

Figura 7. Subunidades geomorfológicas conformadas por vertiente aluvial (V-al) y vertiente con depósito de deslizamiento (V-dd). Vista general sobre imagen satelital.

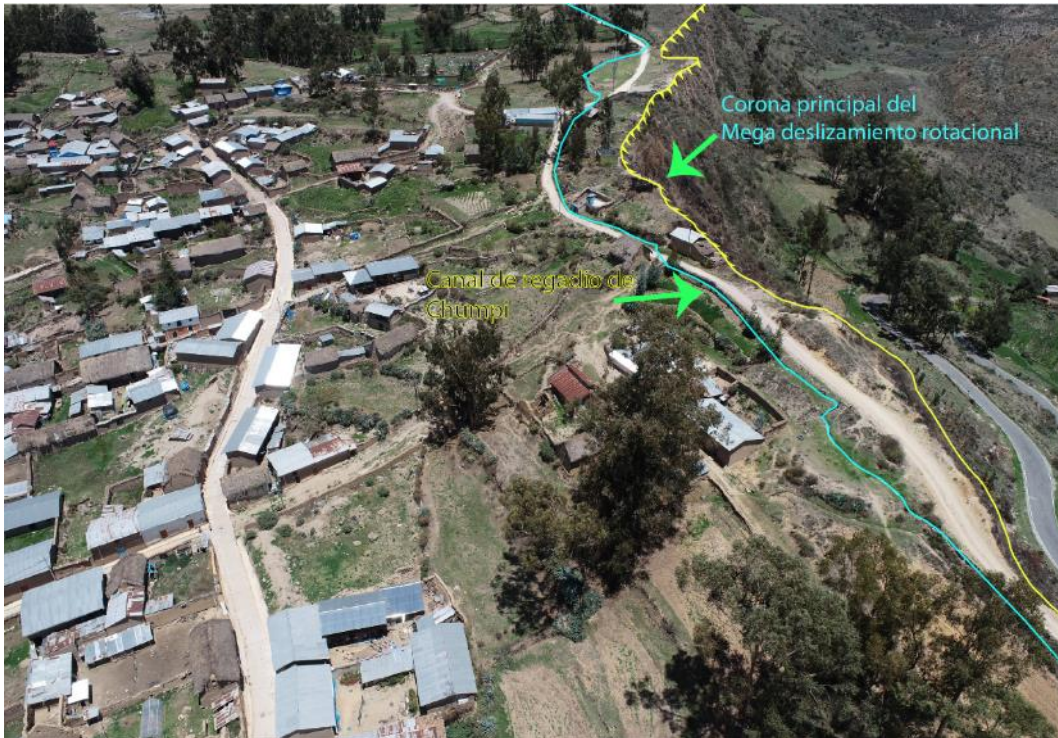
Es importante mencionar que se identificaron canales de regadío sin revestimiento o no impermeabilizados, que discurren a solo metros sobre la corona principal del mega deslizamiento (figura 12 y fotografía 3), el cual debe estar provocando infiltración de aguas con ello estar sobresaturando el terreno.

Figura 12. Se observa en línea celeste el cauce del canal de regadío no impermeabilizado que discurre a metros de la corona principal del megadeslizamiento (línea amarilla).

1. Impermeabilizar y anchar los canales de regadío que discurren a metros de la corona principal del mega deslizamiento rotacional antiguo, ya que puede provocar infiltración del agua y sobresaturar el terreno provocando una reactivación del deslizamiento.

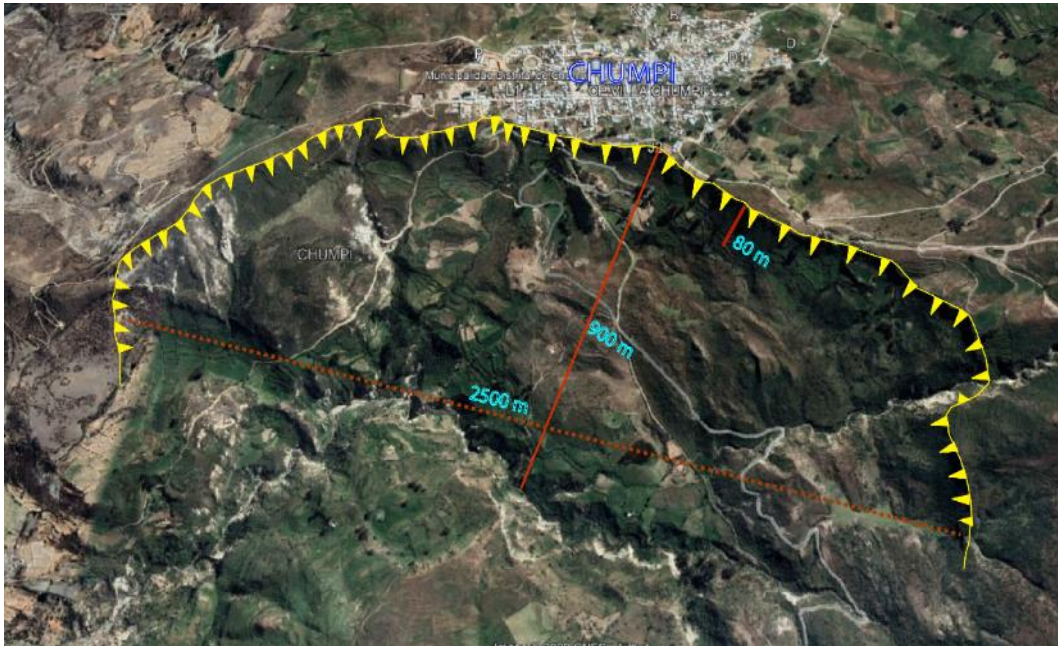
El mega deslizamiento abarca un área estimada de 250 hectáreas y se considera inactivo-latente, posee las siguientes características: Estilo de escarpa principal semicircular e irregular, longitud de escarpa principal de 3730 m distancia entre la escarpa y el pie de 900 m; cuyo salto principal o desplazamiento vertical aproximado de 80 m (figura 10).

Figura 10. Vista en planta, se observa la masa deslizada, la corona principal del mega deslizamiento sobre la cual se asienta el poblado de Chumpi. Vista general sobre imagen satelital.
 Fuente: Imagen satelital disponible en Google Pro

5. Monitorear la corona del mega deslizamiento antiguo ante posible presencia de grietas evacuar a la población asentada sobre la corona principal del deslizamiento.

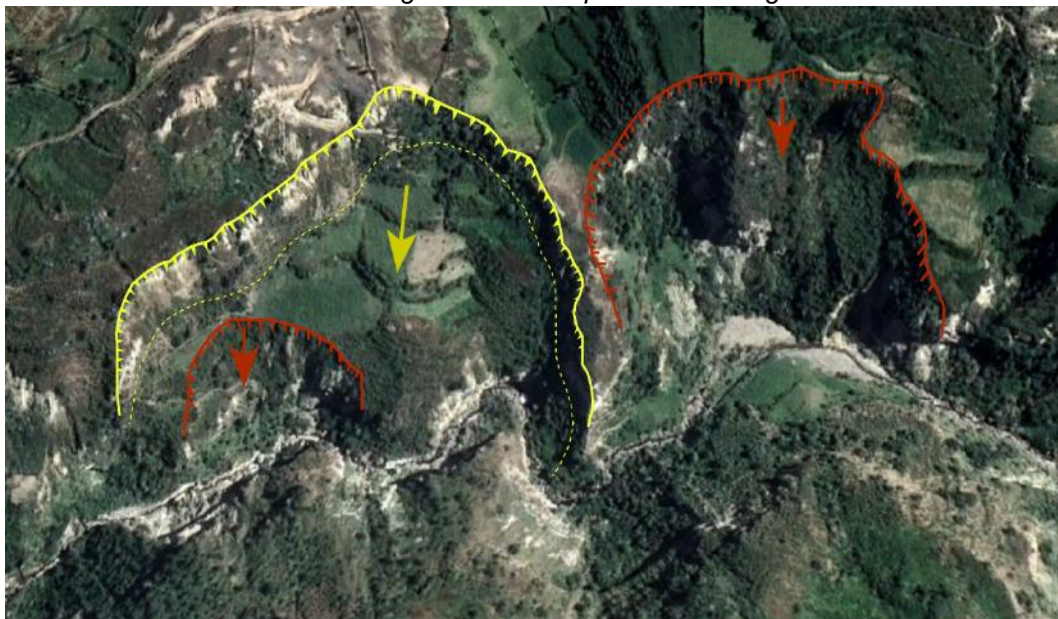
Actualmente, en el cuerpo del material deslizado se distinguen diversas reactivaciones antiguas de tipo deslizamientos, como también derrumbes al pie del deslizamiento por la erosión fluvial del río Millo (figura 11).

Figura 11. Vista en planta, se observa algunas reactivaciones antiguas de tipo deslizamiento y derrumbes sobre el cuerpo del mega deslizamiento. Vista general sobre imagen satelital.
 Fuente: Imagen satelital disponible en Google Pro

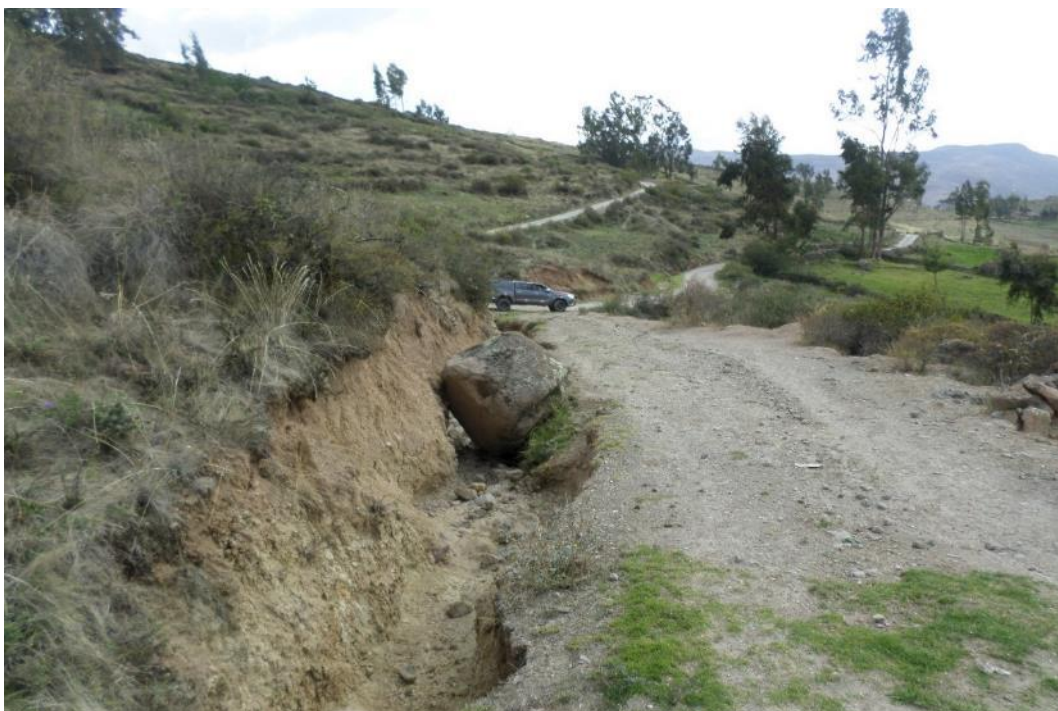
Fotografía 3. Canal de regadío improvisado que discurre al borde de la vía, se encuentra no impermeabilizada y no cuenta con ningún tipo de mantenimiento.
