DIRECCIÓN DE GEOLOGÍA AMBIENTAL Y RIESGO GEOLÓGICO

Informe Técnico N° A7032

MONITOREO DEL DESLIZAMIENTO ALTO SIGUAS, PERIODO 2018 - 2019

Región Arequipa
Provincias Caylloma, Arequipa
Distritos Majes, San Juan de Sigwas

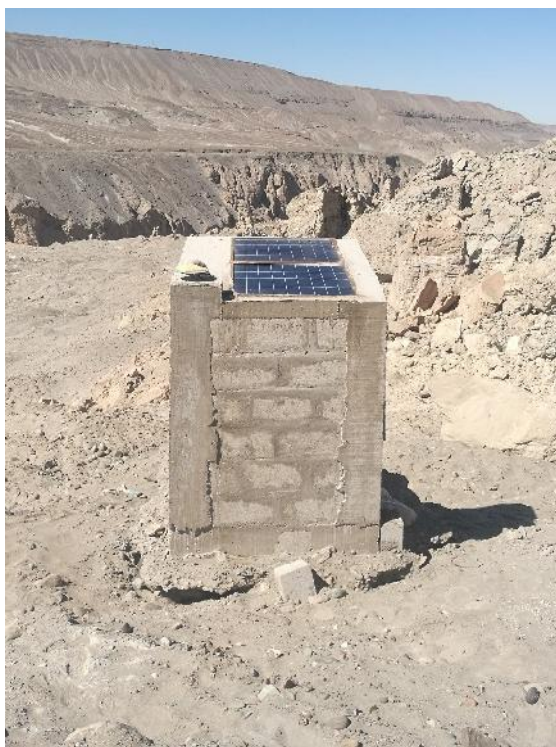
Figura 6. Estación GNSS de registro continuo y transmisión en tiempo real, dentro de una caseta de concreto.

En el deslizamiento de Sigvas se ha instalado en una caseta de concreto (figura 6) un receptor GNSS permanente, marca TOPCON modelo GB 1000, con antena de doble frecuencia A100, alimentada eléctricamente mediante paneles solares y baterías. Estos equipos se instalaron con la finalidad de conocer el desplazamiento continuo y si este está influenciado por factores externos como los sismos, incremento del caudal de río, medidas de reducción del acuífero, etc.

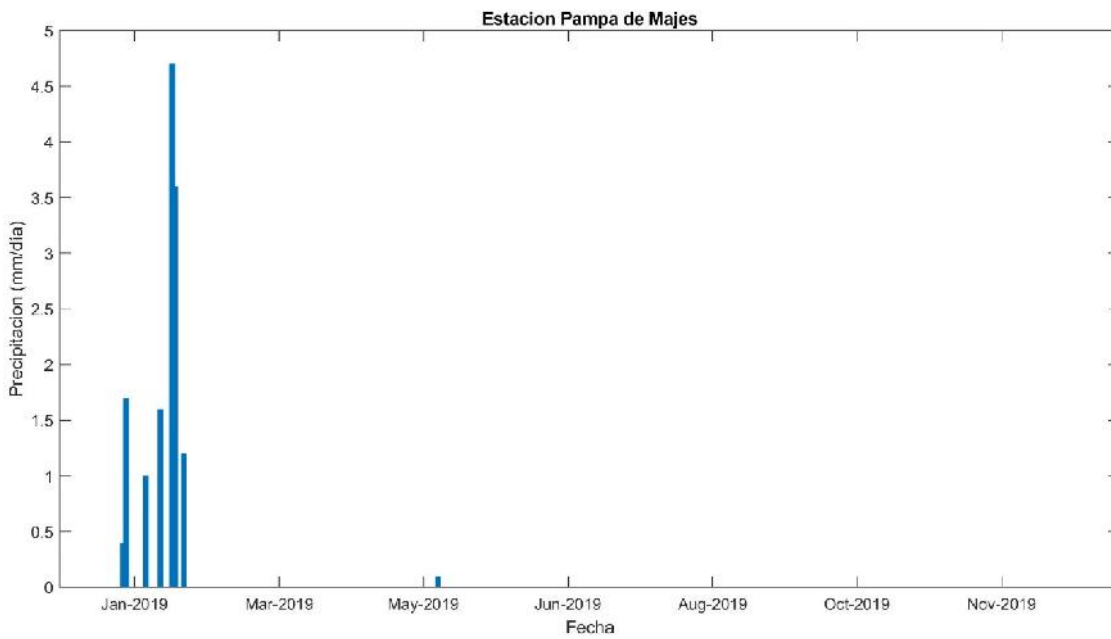
Figura 8. Histograma de precipitación registrada por la estación (fuente SENAMHI).

Así mismo, queda claro que la precipitación es un factor ajeno a la activación y reactivación de este proceso, ya que esta es una zona desértica con eventuales periodos de lluvia (figura 8).
