**Informe Técnico N° A6898**

# **EVALUACIÓN TÉCNICO GEOLÓGICA DEL DISTRITO DEL SAUCE**

Región San Martín  
Provincia San Martín  
Distrito Sauce  
Paraje Sauce

**JUNIO  
2019**

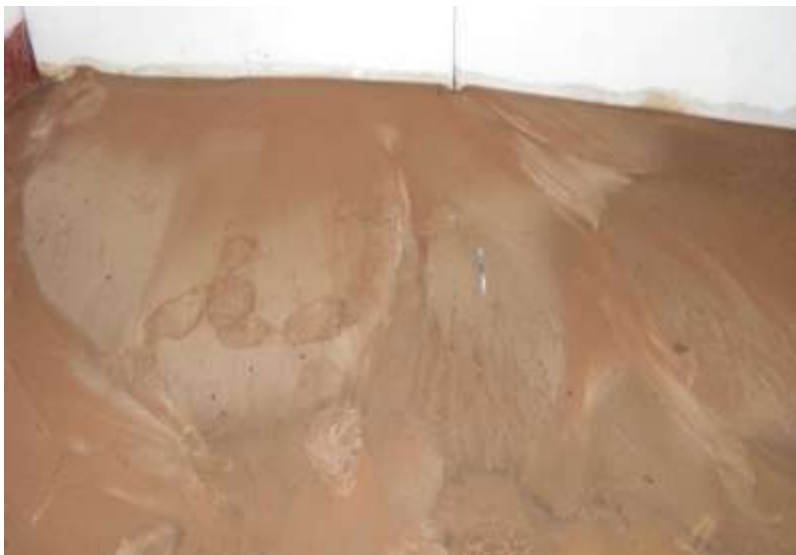
Los volcanes se forman por procesos de fluidización siendo el resultado de la expulsión de agua intersticial sobre una capa y/o superficie. Para que se forme un volcán de arena el sedimento licuado es llevado a la superficie mediante tubos aislados que emergen para formar volcanes de arena de unas pocas decenas de centímetros de diámetro.

Este proceso físico no solamente generó la expulsión de arena y agua en forma de volcanes, sino también hizo que el suelo del Sauce se comportara como un colchón de agua, deformando el suelo, generando ondulaciones y afectando el material de concreto de la mayoría de las viviendas.

Foto 1. Volcán de arena de hasta 1m de radio dentro de una vivienda en el sector 2 de Mayo.

- a) Realizar estudios de microzonificación sísmica en todo el distrito del Sauce y alrededores.
- b) Evitar construir viviendas u otras obras públicas en las playas de la Laguna Azul.
- c) Utilizar la madera como insumo para la construcción de viviendas.
- d) Realizar estudios de suelos para conocer la capacidad portante del suelo.

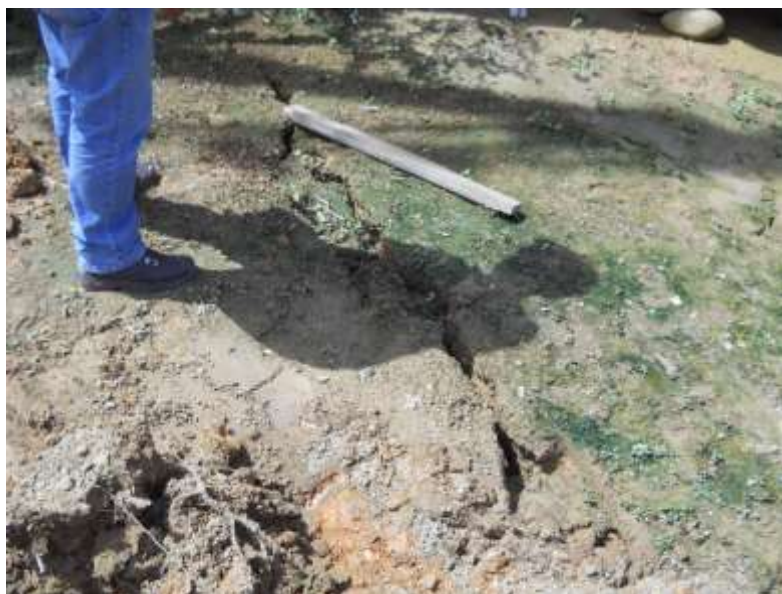
Durante los trabajos de evaluación de daños, se han observado grietas con longitudes decimétricas a centimétricas, con aperturas de hasta 50 cm y profundidades de hasta 1m. El suelo donde se presenta mayormente este fenómeno es limoso y arcilloso y su orientación es principalmente paralela a la playa de la Laguna Azul.

Foto 2. Agrietamientos de suelo limoarenoso

Estas grietas del suelo generaron a su vez el colapso de viviendas y muros perimétricos de terrenos.
