Informe Técnico N° A6910

EVALUACIÓN DE PELIGROS GEOLÓGICOS EN EL CENTRO POBLADO DE CHIPIPATA

Región Pasco
Provincia Daniel A. Carrión
Distrito Yanahuanca

**JUNIO
2019**

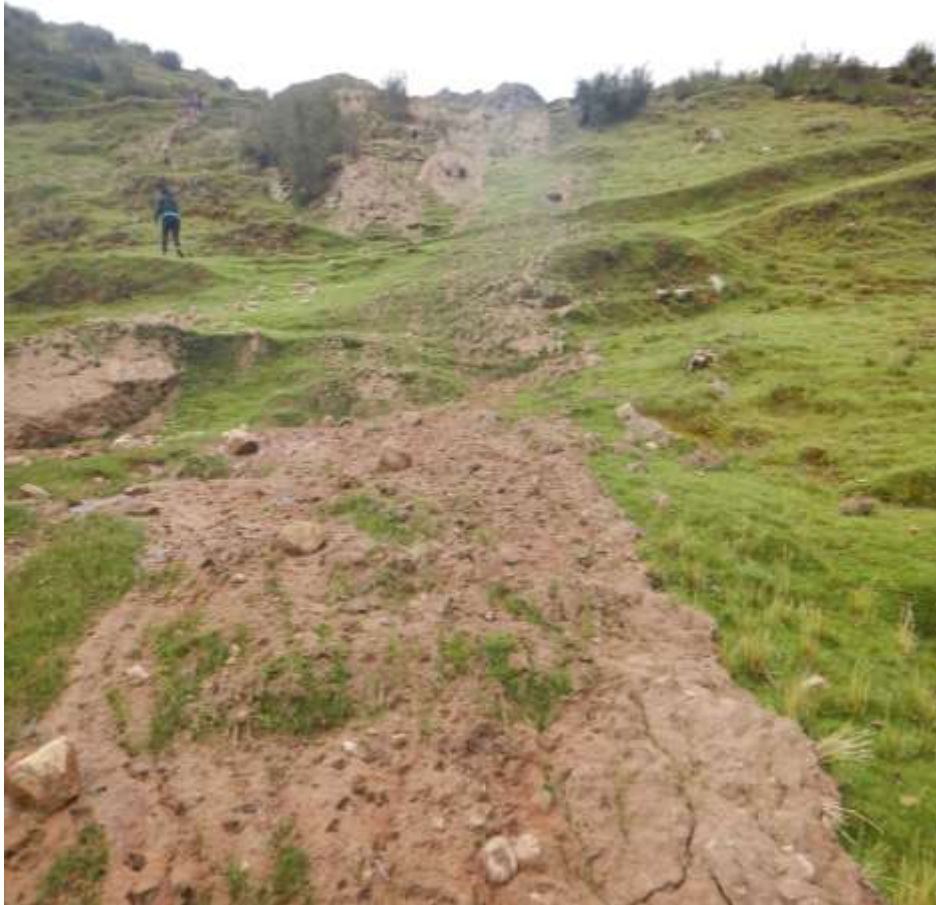
Fotografía 1. Se observa material fino que cubre parte de la ladera, producto de las precipitaciones pluviales

En el centro poblado de Chipipata se identificaron depósitos coluvio-deluviales producidos por las precipitaciones extraordinarias ocurridas en este sector (Fotografía 1).

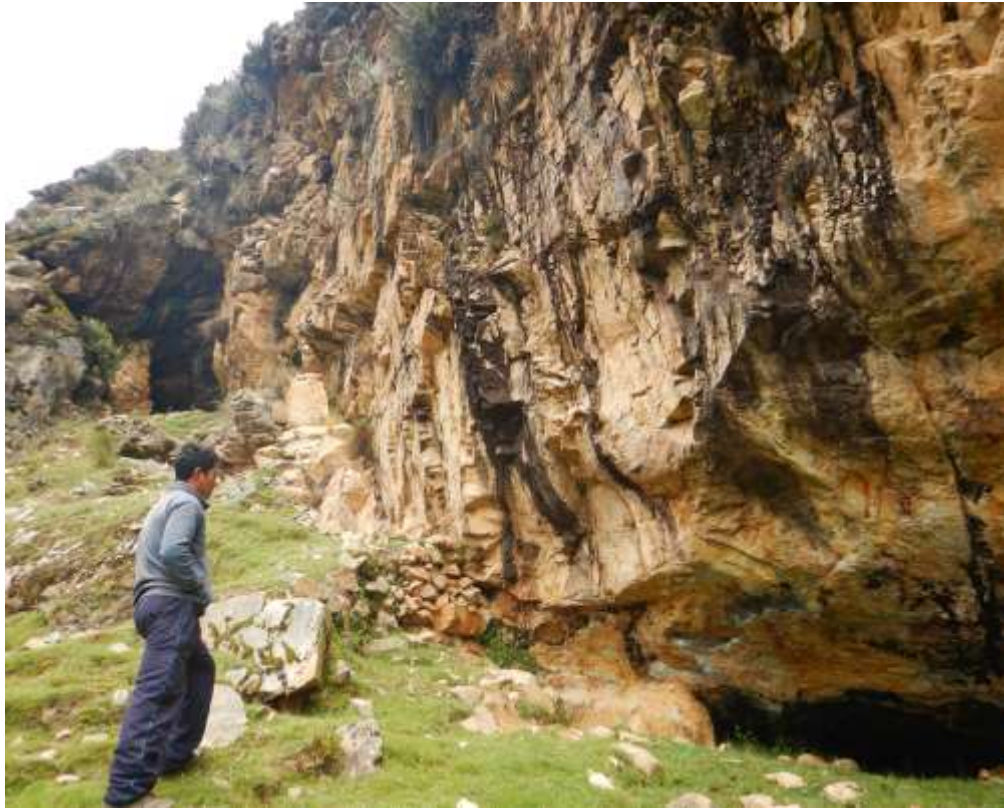
Fotografía 2. Areniscas del Grupo Goyllarisquizga identificadas en la zona de estudio que corresponden al substrato rocoso.

En la zona de estudio este grupo está compuesto por areniscas rojas (Fotografía 2) con laminación cruzada intercaladas con arcillitas y limolitas masivas (Fotografía 3). También se encontraron nódulos (formados por precipitación o segregación de minerales), Fotografía 4.

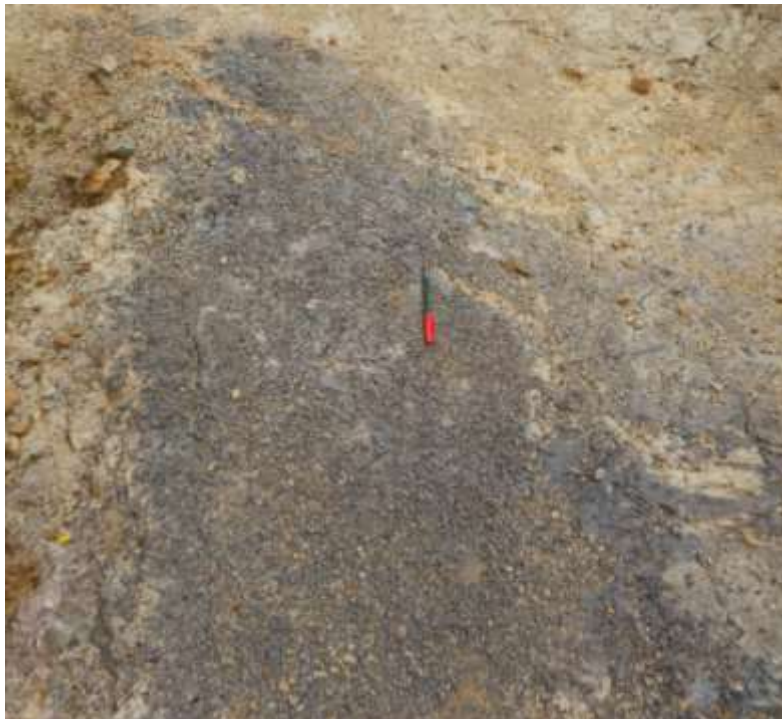
Fotografía 3. Arcillitas de color gris pertenecientes al Grupo Goyllarisquizga

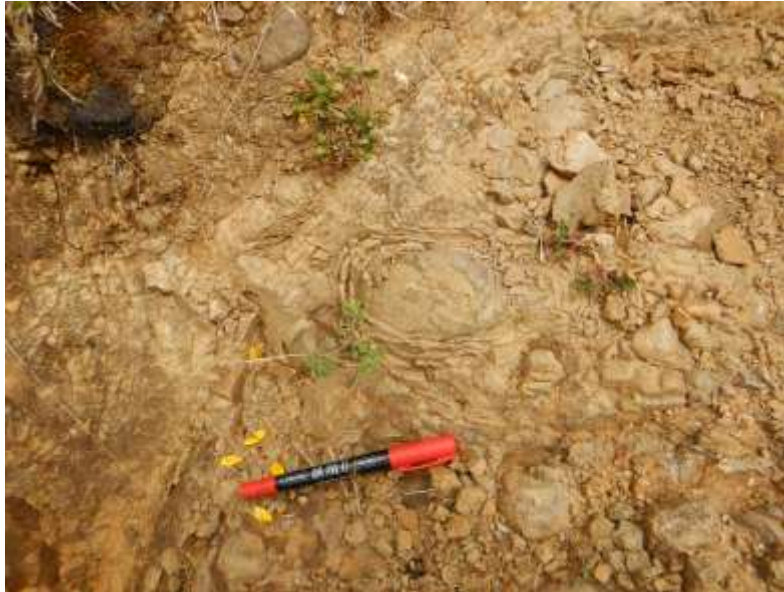
Fotografía 4. Se identificaron nódulos de coloración beige formados por precipitación o segregación de minerales

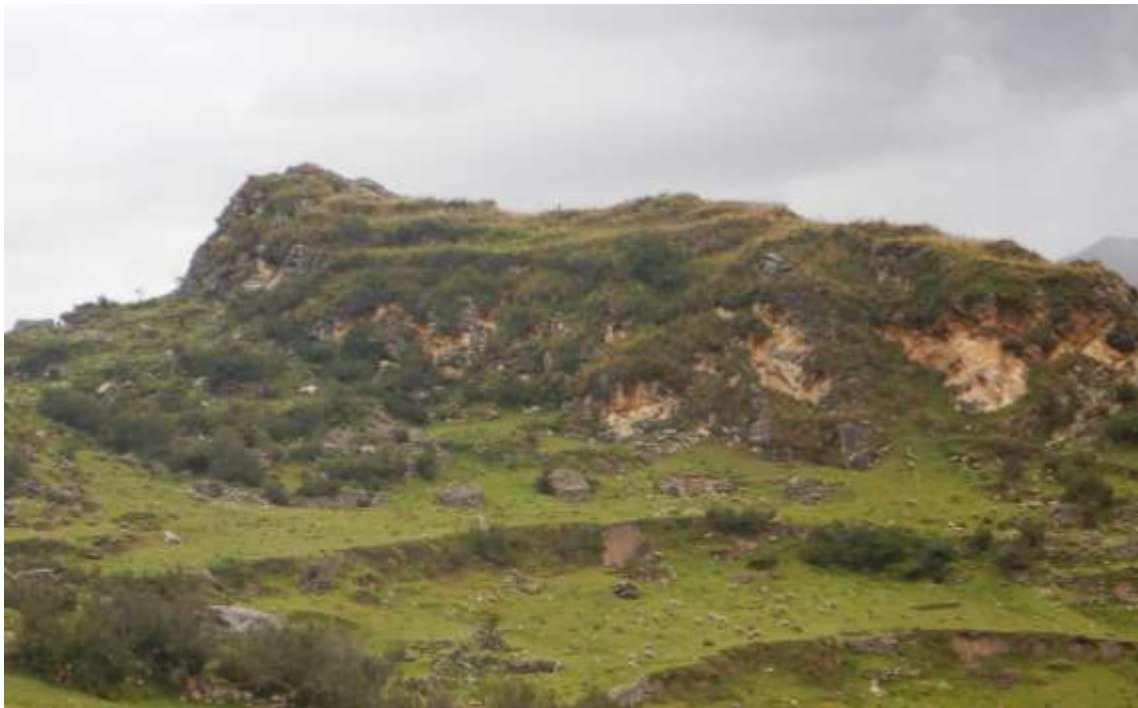
Fotografía 5. Montañas en rocas sedimentarias compuestas por areniscas, identificadas en la zona de estudio

En la zona de estudio se identificaron montañas con pendientes media a fuerte (Fotografía 5).

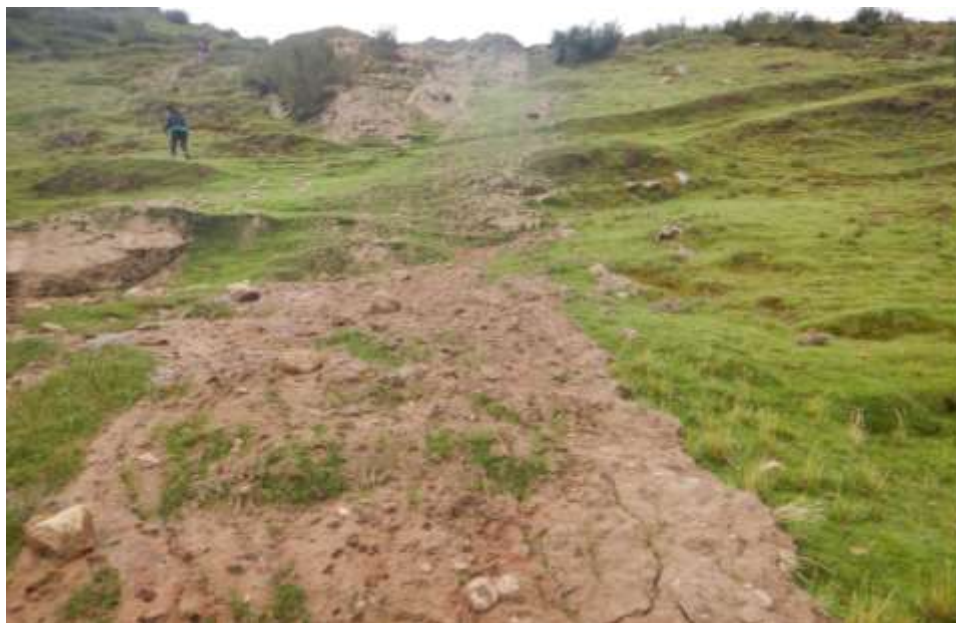
Fotografía 6. Vista de los depósitos inconsolidados de tipo coluvial, que se encuentra en las laderas del centro poblado de Chipipata

Corresponde a las acumulaciones de ladera originadas por procesos de movimientos en masa del tipo deslizamientos, derrumbes, avalancha de rocas y/o movimientos complejos. Generalmente su composición litológica es homogénea. Son depósitos de corto recorrido relacionados a las laderas superiores adyacentes. Su morfología es usualmente convexa y su disposición semicircular a elongada en relación la zona de arranque o despegue del movimiento en masa (Fotografía 6).

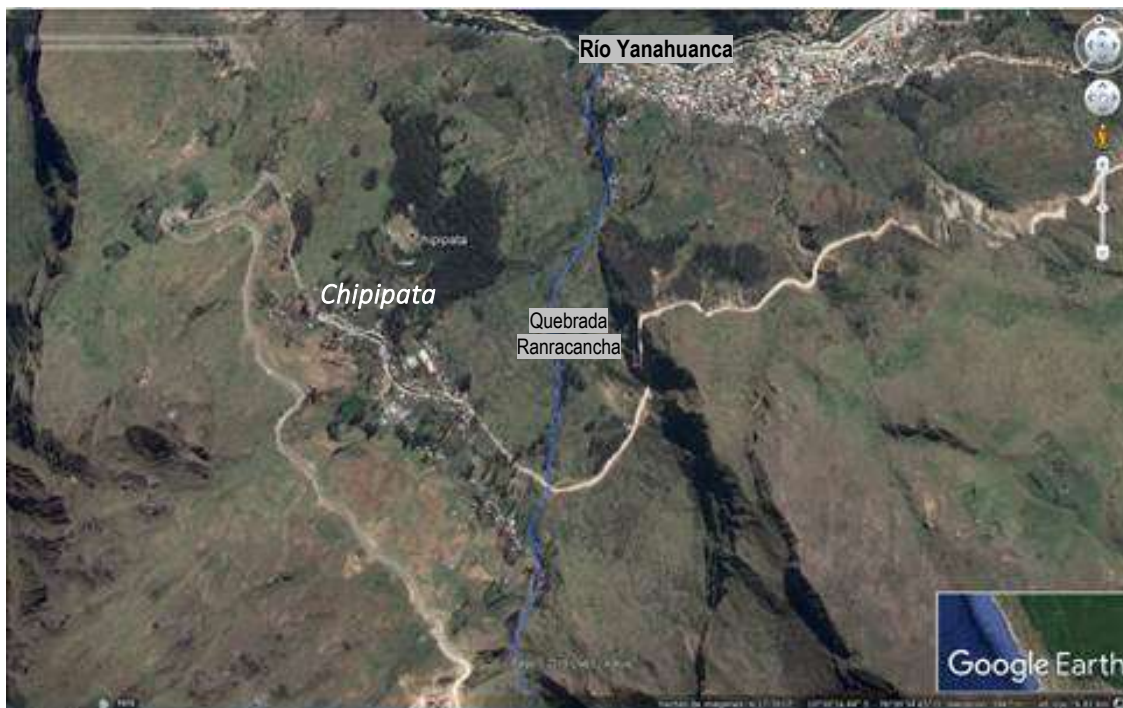
Figura 4. Quebrada Ranracancha que atraviesa el centro poblado de Chipipata (Fuente: Google Earth Pro)

bolos y detritos) en matriz limo-areno-arcilloso, depositados en forma de cono en la confluencia entre la quebrada Ranracancha y el río Yanahuanca (Figura 4).

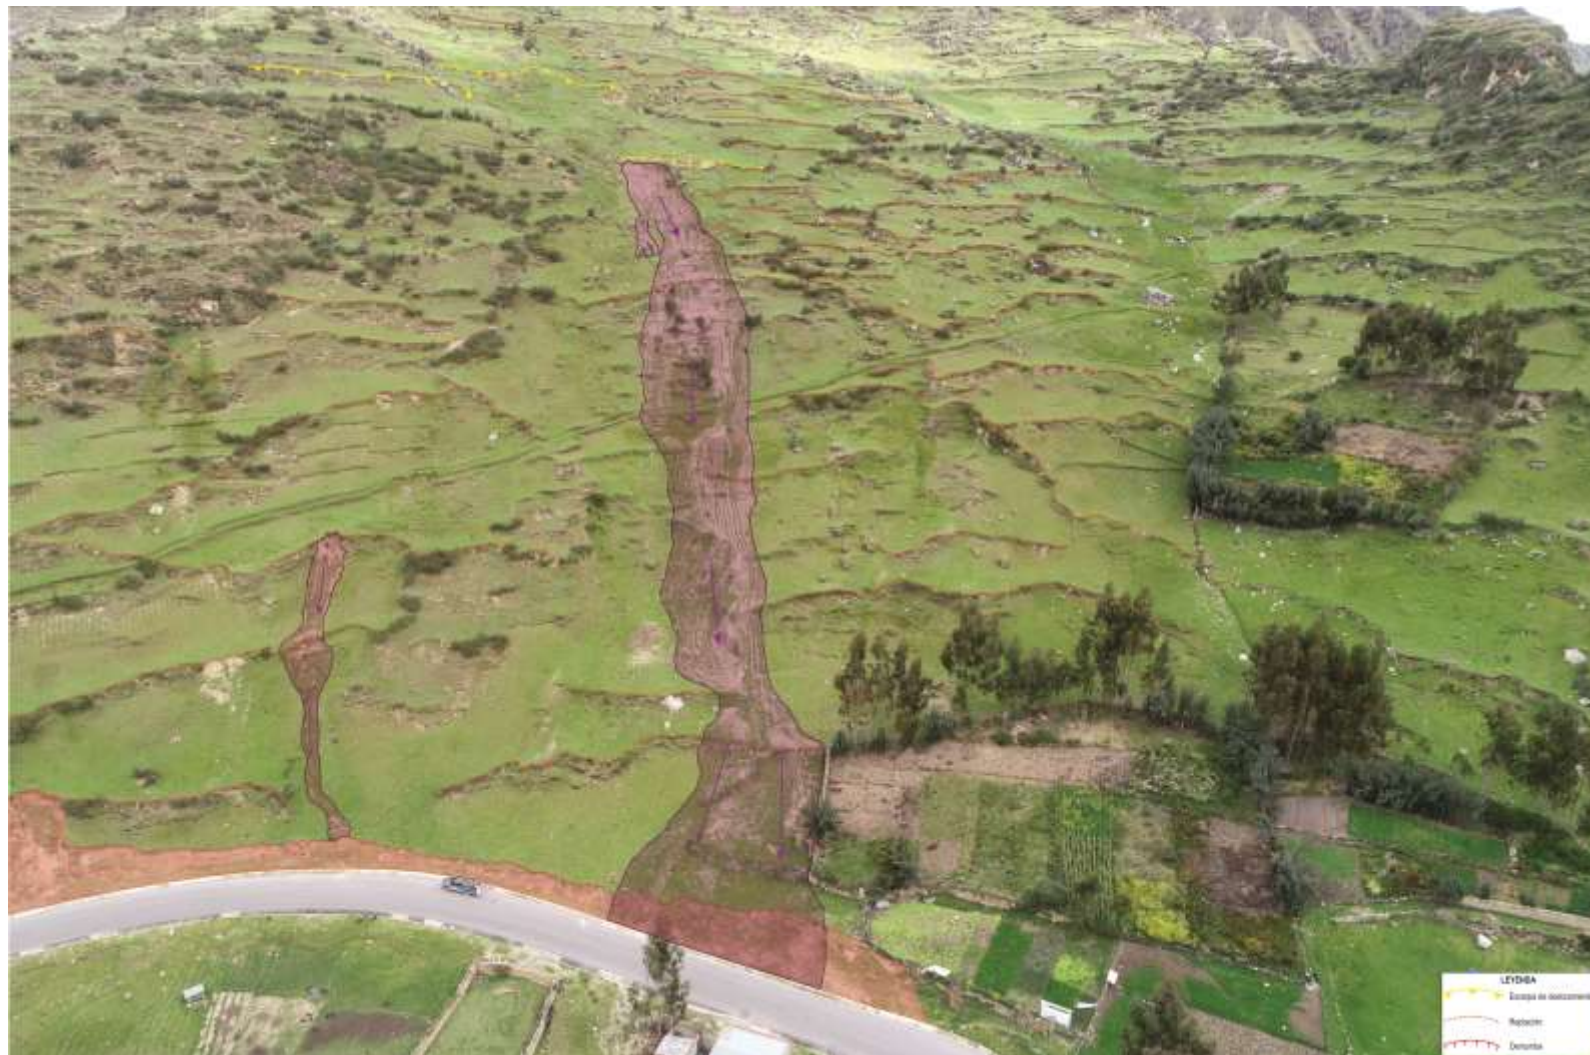
En el extremo noroeste del centro poblado de Chipipata, específicamente en las laderas del cerro Gashuagaga, se identificaron flujos de lodo no canalizados (figura 5). Estos peligros geológicos se originaron a partir de deslizamientos recientes, cuyo material fino (arcillas y limos) se comportaron como un fluido y transportaron por la ladera hasta llegar a la carretera de acceso al centro poblado. El recorrido desde su origen fue de 120 metros aproximadamente, figura 6.

Figura 6. Cartografía de Flujo de lodo en la zona de estudio (polígono morado), deslizamientos que se encuentran en la parte alta (líneas amarillas) y reptación (Líneas anaranjadas) originados por las fuertes lluvias del mes de febrero. Imagen tomada con un vehículo aéreo no tripulado (dron).

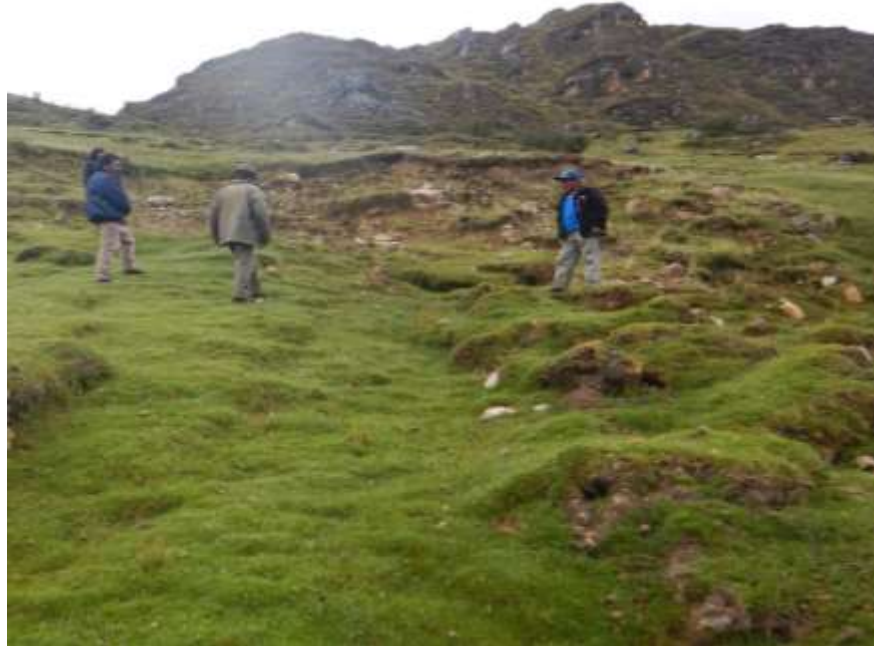
A consecuencia de las lluvias intensas y extraordinarias, en la zona de estudio, se incrementó la saturación del suelo, ocasionando reptaciones en todo el terreno (Fotografía 7).

Fotografía 7. Procesos de reptación en el extremo noroeste del centro poblado de Chipipata

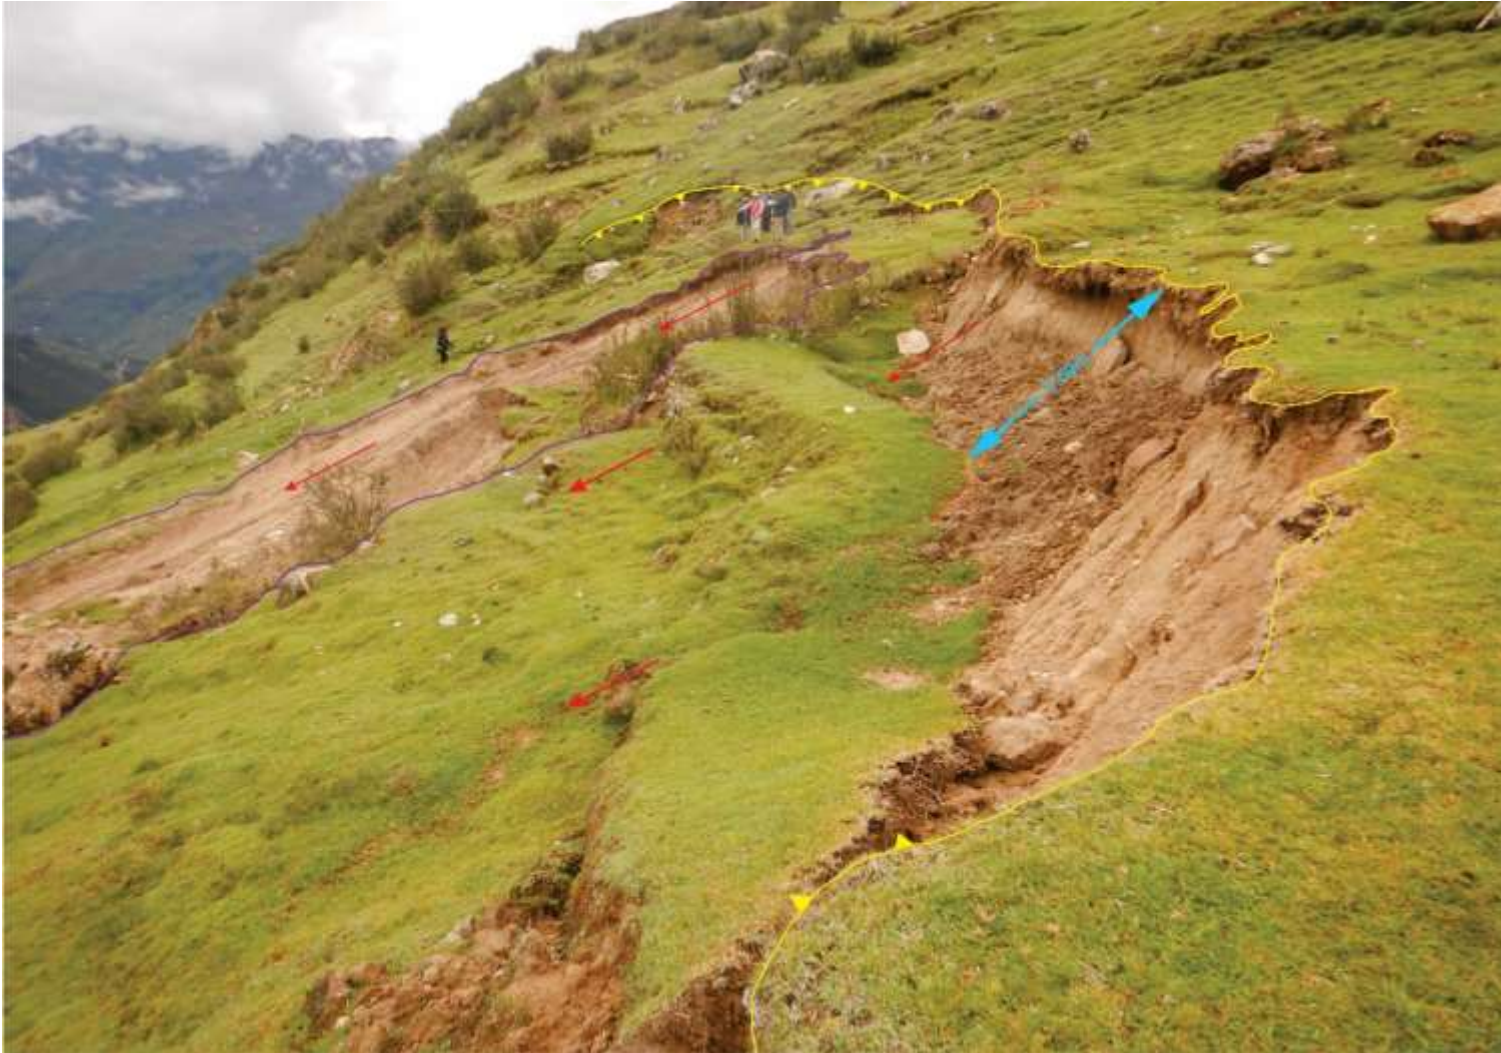
Se identificaron y delimitaron escarpas de deslizamientos recientes, con longitudes de hasta 25m y saltos verticales de hasta 0.5m (Figura 10).

- a) Laderas con pendiente mayor a 30° que favorecen la ocurrencia de escorrentía pluvial, esto origina mayor erosión de la cobertura del suelo y roca.
- b) Sustrato rocoso conformado por areniscas y lutitas que se encuentra con intensa meteorización, son rocas de mala calidad y de fácil remoción.
- c) Se tienen depósitos coluvio-deluviales no consolidados producto de un deslizamiento antiguo.
- d) Filtraciones de agua al subsuelo.

El factor detonante son las precipitaciones pluviales (lluvias) intensas y extraordinarias ocurridas durante los meses de noviembre a febrero.

Figura 10. Vista de la escarpa del deslizamiento rotacional, que tiene una longitud de 25 m y un salto vertical de 0.50 m

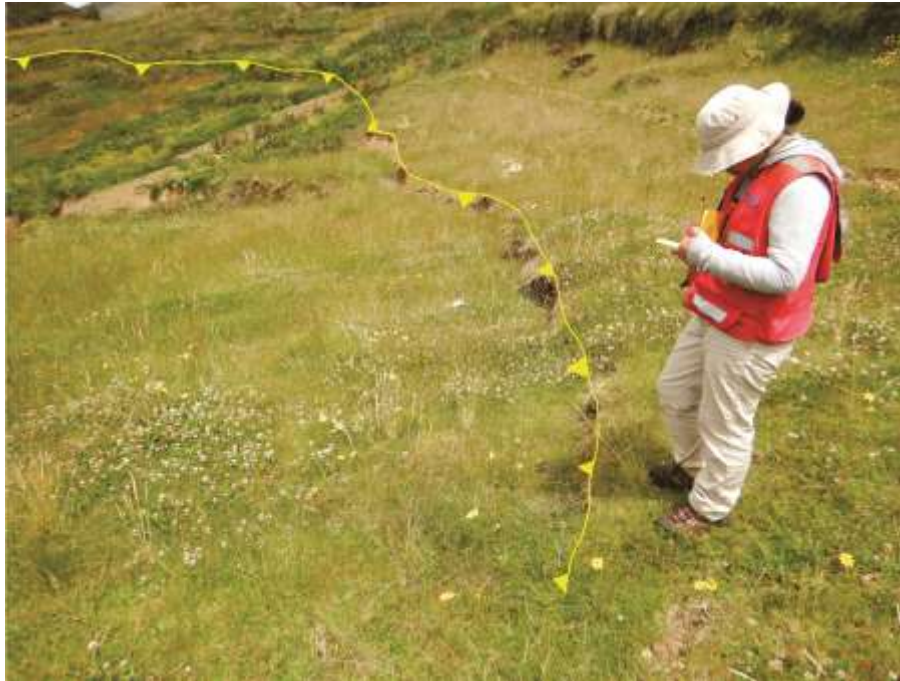
Las escarpas presentan formas semicirculares a circulares continuas (Figura 11). El material deslizado se depositó en las laderas del cerro Gashuagaga.

Figura 11. Escarpa de deslizamiento de forma semicircular

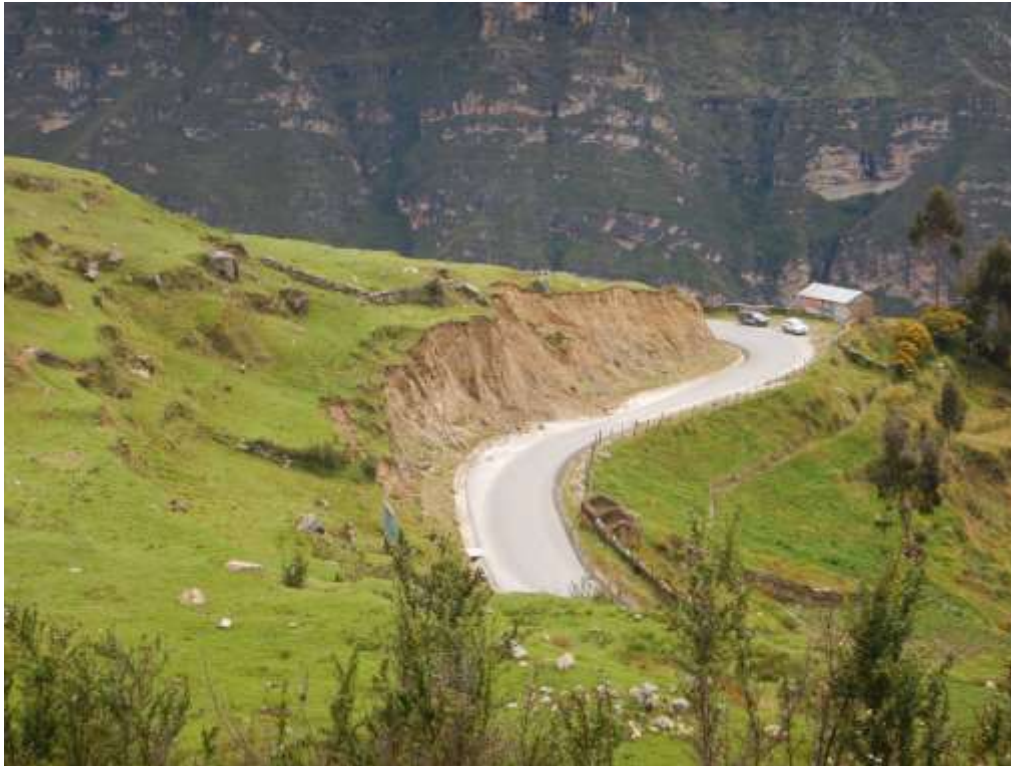
- a) Laderas con pendiente mayor a 30°.
- b) Substrato rocoso de mala calidad y de fácil remoción.
- c) Depósitos coluvio-deluviales no consolidados producto de deslizamientos antiguos.
- d) Filtraciones de agua al subsuelo.

Los factores detonantes son la actividad antrópica (cortes de carretera) y las lluvias intensas ocurridas en la zona de estudio.

Fotografía 8. Derrumbes a lo largo de la carretera Chipipata-Huanca

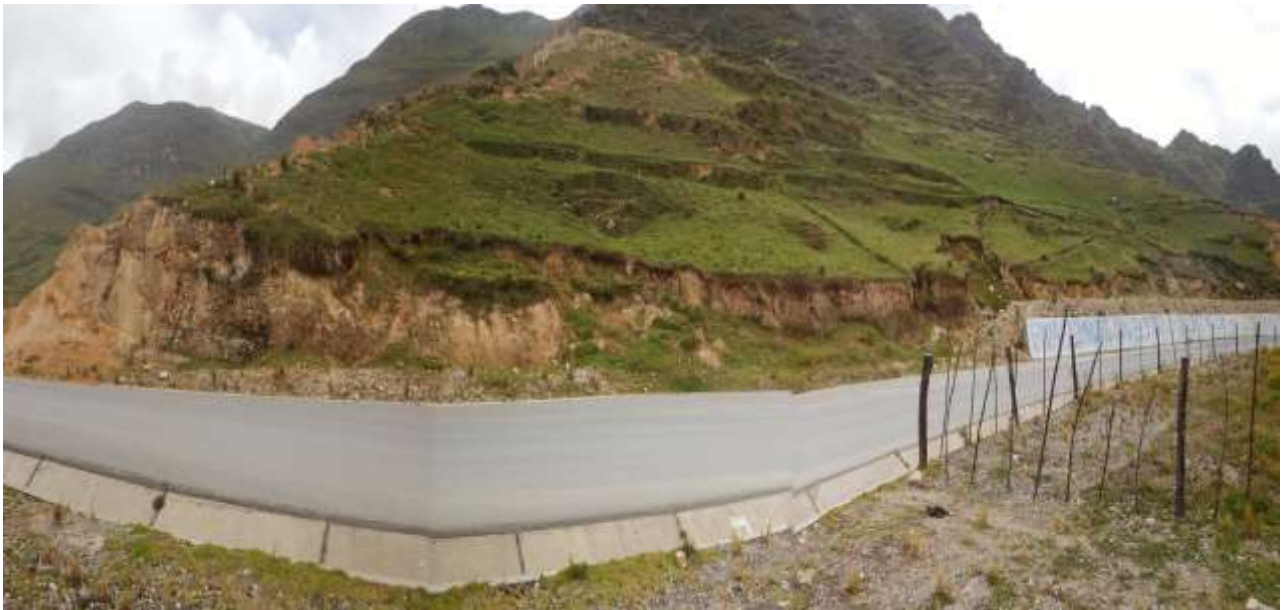
Fotografía 9. Muro de contención en un tramo de la carretera Chipipata-Huanca como medida de mitigación ante derrumbes
