Instituto
Geofísico del Perú - IGP

Unidad de
Geodinámica
Superficial

**“Evaluación geológica-geodinámica y geotécnica del Centro
Poblado de Chango, distrito de Chacayan, provincia Daniel
Alcides Carrión, región Pasco”**

Mayo, 2015

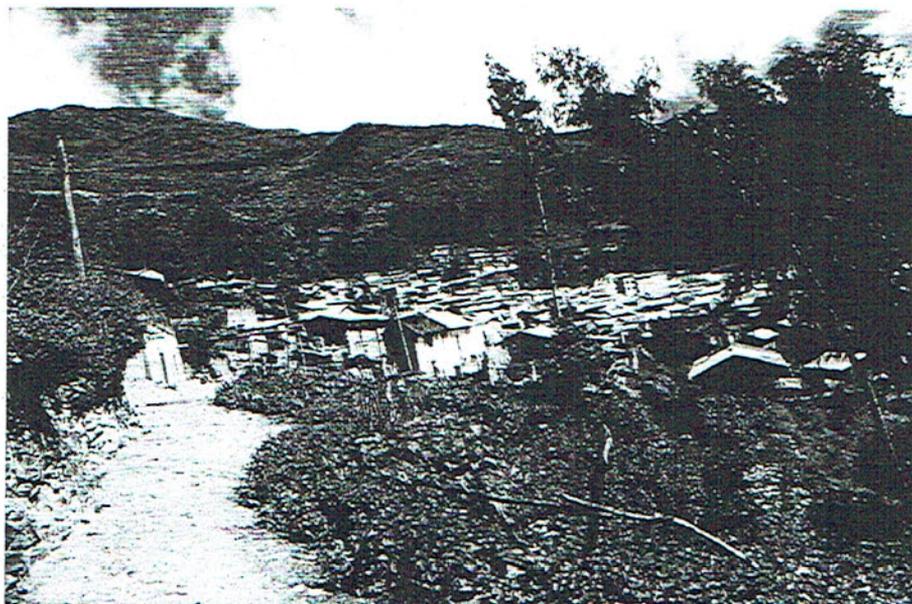
Foto 01: Vista del centro poblado de Chango, se asienta en la ladera del cerro Huaripampea.

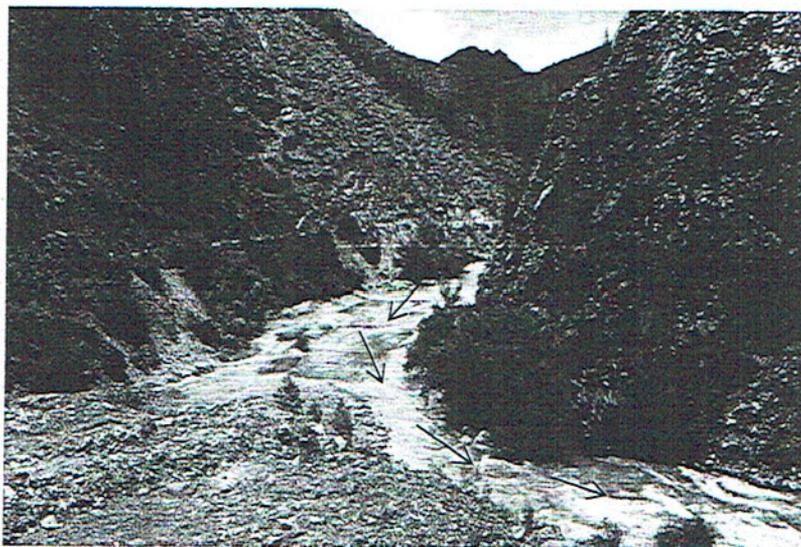
Depresión del terreno en forma longitudinal, por donde discurre el río. Esta unidad se formó por la acción erosiva del agua (río Chaupihuaranga), abarca el 10% del área de estudio, Foto 03.

Foto 03: Río Chaupihuaranga que discurre en dirección O-E, vista tomada desde la parte baja del cerro Huaripampea.

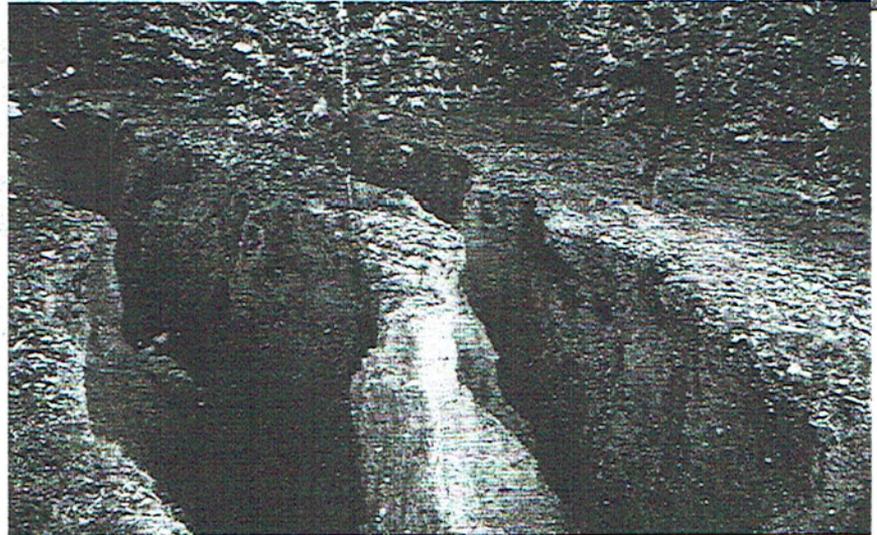
En Chango, las cárcavas se ubican en la cabecera de la quebrada Shishing, presentan una profundidad de 2.5 m y un ancho de 1.30 m, producto del agua de escorrentía de la zona proveniente de los puquiales y las precipitaciones estacionales. Foto 04.

Foto 04: Cárcavas en el poblado de Chango, estas se ubican en el inicio de la quebrada Shishing.

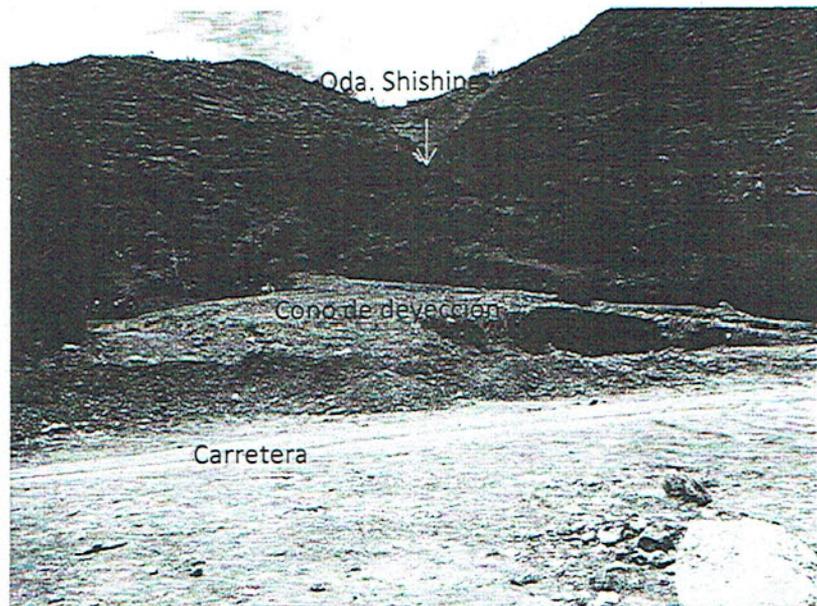
Es una superficie semi-ondulada, producto de la acumulación del material de acarreo (gravas, limos y arcillas) de la dinámica de la quebrada Shishing. Foto 06.

Foto 06: Material depositado en forma de cono a 2 metros de la carretera hacia Huánuco.

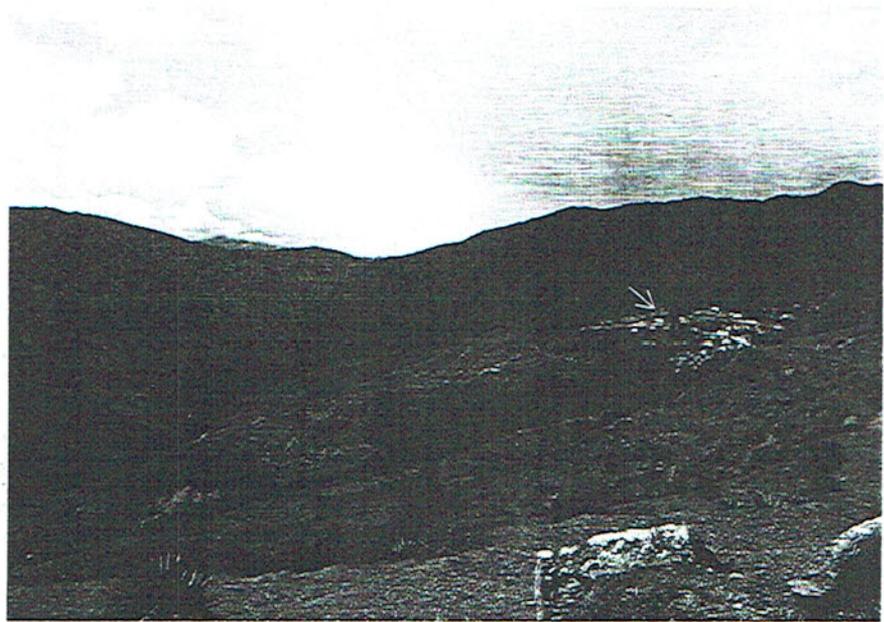
El centro poblado de Chango se asienta en la ladera alta del cerro Huaripampea. Foto 07.

Foto 07: Ubicación del centro poblado de Chango, sobre la ladera del cerro Huaripampea.

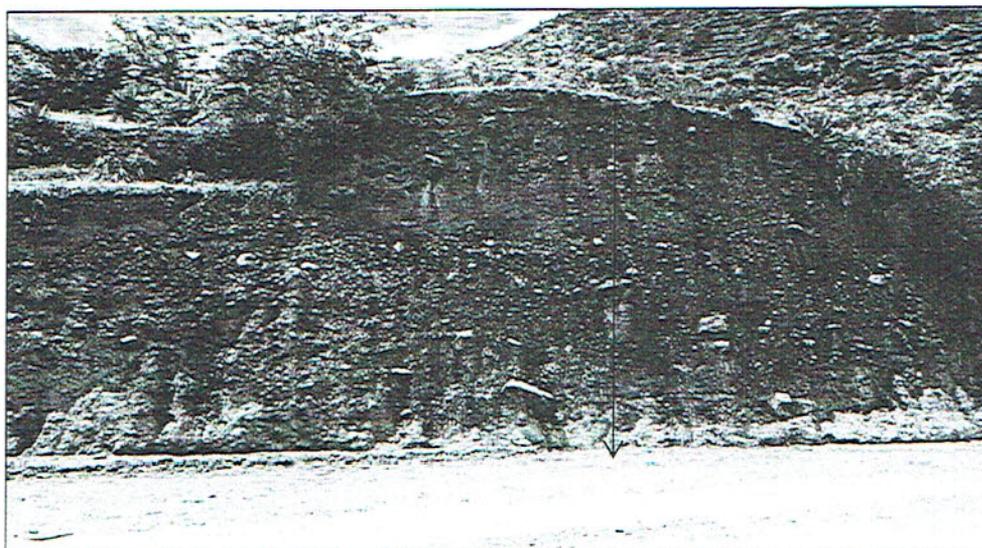
El Cuaternario Reciente lo conforman depósitos coluviales (Q-c), que se encuentran cubriendo la roca metamórfica, conformados por material arcilloso de color marrón, húmedo, plástico con fragmentos angulosos de esquistos y pizarra, este material es producto de deslizamientos antiguos. Foto 02. Plano 03

Foto 08. Depósito coluvial conformado por bloques y clastos pizarra, esquistos en matriz, areno arcillosa sobre el cual se asienta el Centro poblado de Chango.

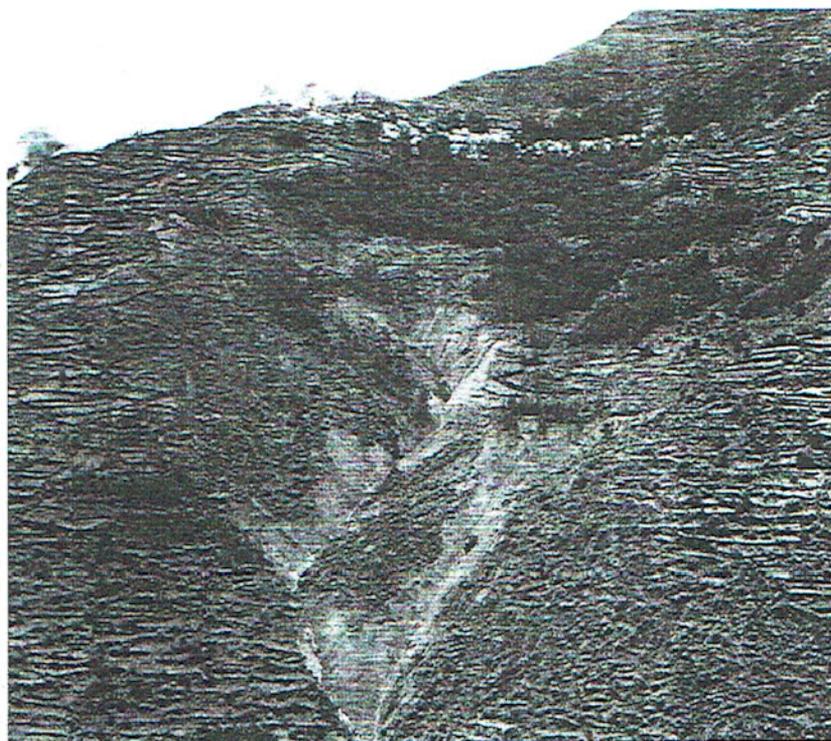
Se ha identificado un deslizamiento del tipo rotacional retrogresivo, dentro de este se asienta el centro poblado de Chango y se ubica la quebrada conocida como Shishing o Golga, esta presenta una pendiente promedio de 40° , la activación del deslizamiento producto del periodo de lluvias estacionales (diciembre a abril) y de la captación de los tres puquiales que aumentan el caudal en el mismo periodo además de las aguas de infiltración que discurren por esta quebrada, está produciendo la erosión de la cabecera de misma, originando agrietamientos en ambos márgenes de la quebrada, inestabilizando y ocasionando el colapso de los terrenos, la escorrentía superficial provoca que se profundice el cauce, haciendo inestables las laderas y produciendo de igual forma la pérdida de terreno, a la fecha se ha calculado la pérdida de 60 hectáreas de cultivo. La erosión de la cabecera de la quebrada se está produciendo en dirección al pueblo, quedando solo 450 m hasta llegar a la zona urbana.

Foto 09. Quebrada Shishing, ambas márgenes afectadas por la erosión de las laderas producto de las lluvias estacionales, infiltración de aguas y escorrentía superficial.

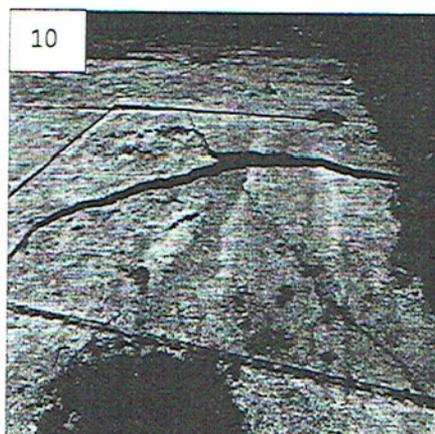
En base a las observaciones geológicas in situ, se puede afirmar que las causas que originan este tipo de movimiento en masa son: morfología y pendiente del terreno, lluvias estacionales, mal uso del agua de escorrentía y riego, carencia de un adecuado sistema de drenaje (drenan hacia la cabecera de la quebrada Shishing), presencia de puquiales en toda el área de estudio, calidad de suelo, todo lo anterior en conjunto han formado sobre el terreno de Chango (zona urbana y terrenos de cultivo) grietas con saltos de 30 cm y 5 m de longitud. Foto 10 y 11

Foto 10: Losa deportiva totalmente deteriorada haciendola inutilizable producto de la activación del deslizamiento.

- Hasta la fecha se ha contabilizado la pérdida de terrenos de cultivos con un total de 60 hectáreas y 350 viviendas afectadas (agrietadas), 115 expuestas al deslizamiento, losa deportiva deteriorada poniéndola en condición de inutilizable.
- De la estimación de la peligrosidad realizada, se obtuvo que el centro poblado de Chango califica como **PELIGRO MUY ALTO** ante movimientos en masa.

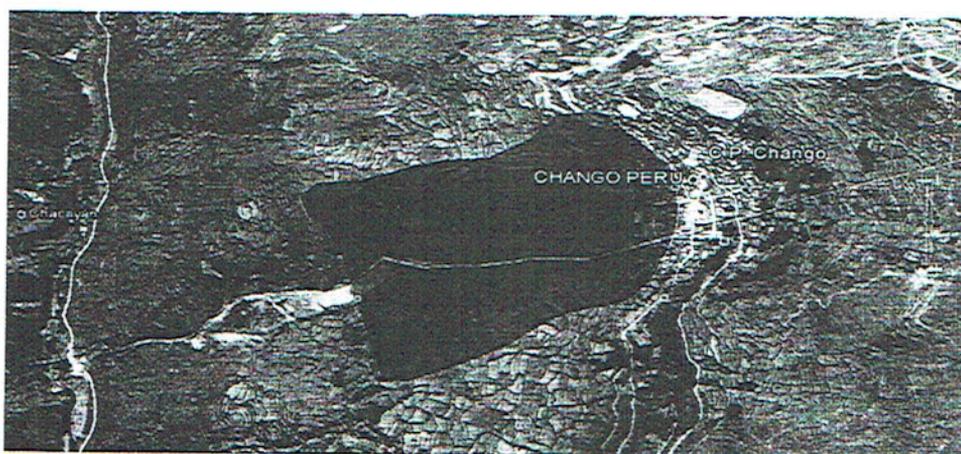
En este ítem se estimó el volumen del material que se deslizaría, figura 03, considerando el factor de hinchamiento del material, puesto que, el factor desencadenante es la infiltración de agua y se utilizó la siguiente fórmula:

$$V = 2\,300\,000\text{m}^3$$

Figura 03: Zona sombreada en color rojo indica la estimación del área del posible deslizamiento que equivale a 48.7 ha.

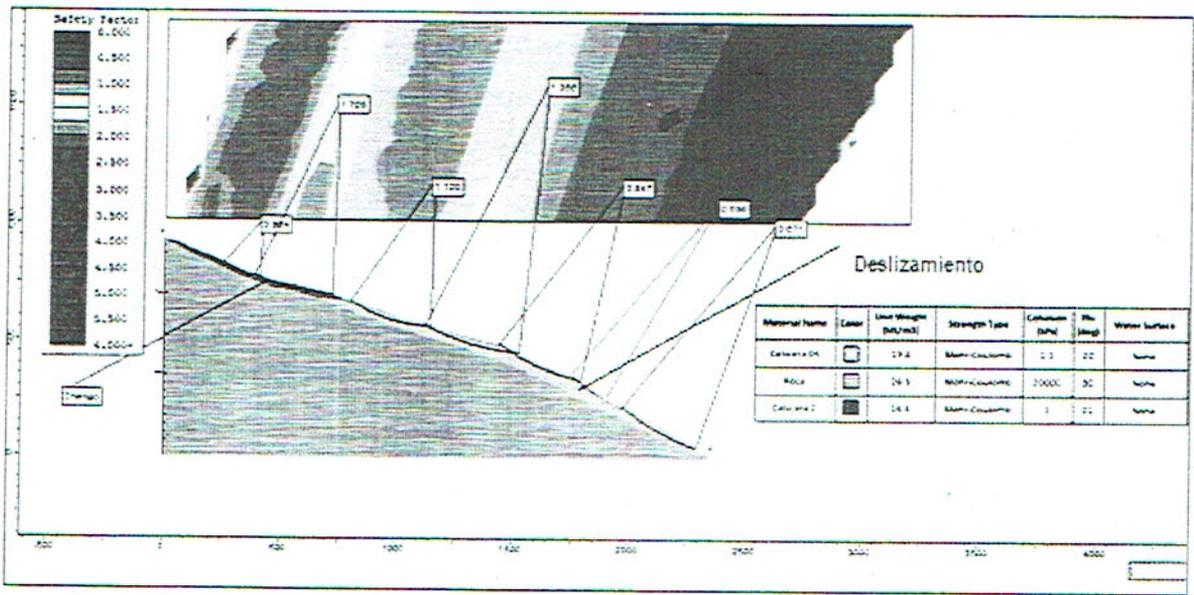
El análisis estático sin contenido de humedad, indica que el deslizamiento tiene un factor de seguridad de (0.85 a 0.67) inestable y donde se ubica el poblado de Chango es estable ya que tiene un factor de seguridad (1.7 a 1.1).

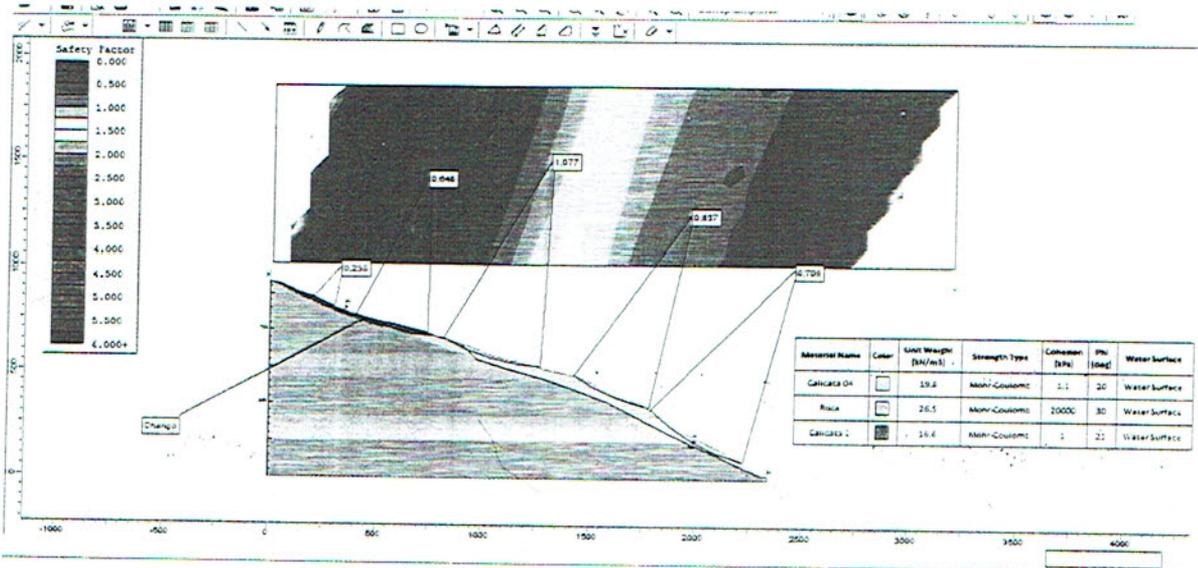
El análisis estático con contenido de humedad, indica que el deslizamiento tiene un factor de seguridad de (0.83 a 0.7) inestable y el área donde se asienta el poblado Chango se tiene un factor de seguridad (0.6 a 1.1).

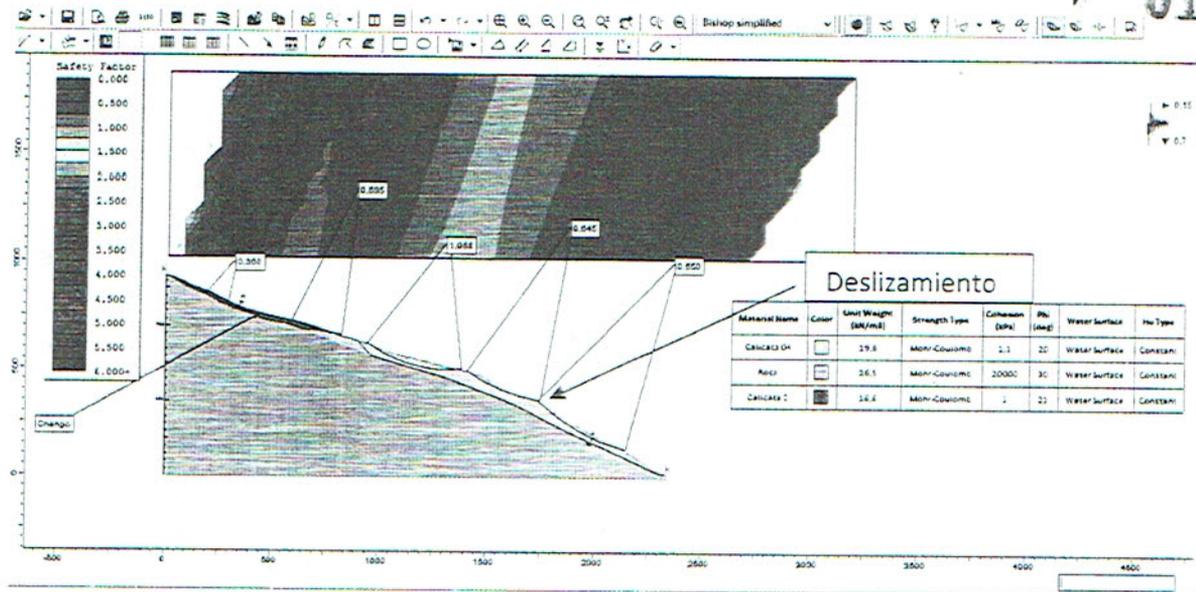
El análisis pseudoestático tomados de la tabla de iso-aceleraciones de horizontal y vertical de 0.15-0.7 de la región de Pasco -Chango se puede observar el factor de seguridad para el deslizamiento de 0.645 a 0.550 (bishop simplified) y para la parte superior de deslizamiento de 0.595 lo que nos indica que a cualquier cambio de saturación de las aguas y movimiento sísmico. Ocurrirá un deslizamiento ya que el factor seguridad para el pseudoestático rango mínimo vendría a ser 1.5 estable.

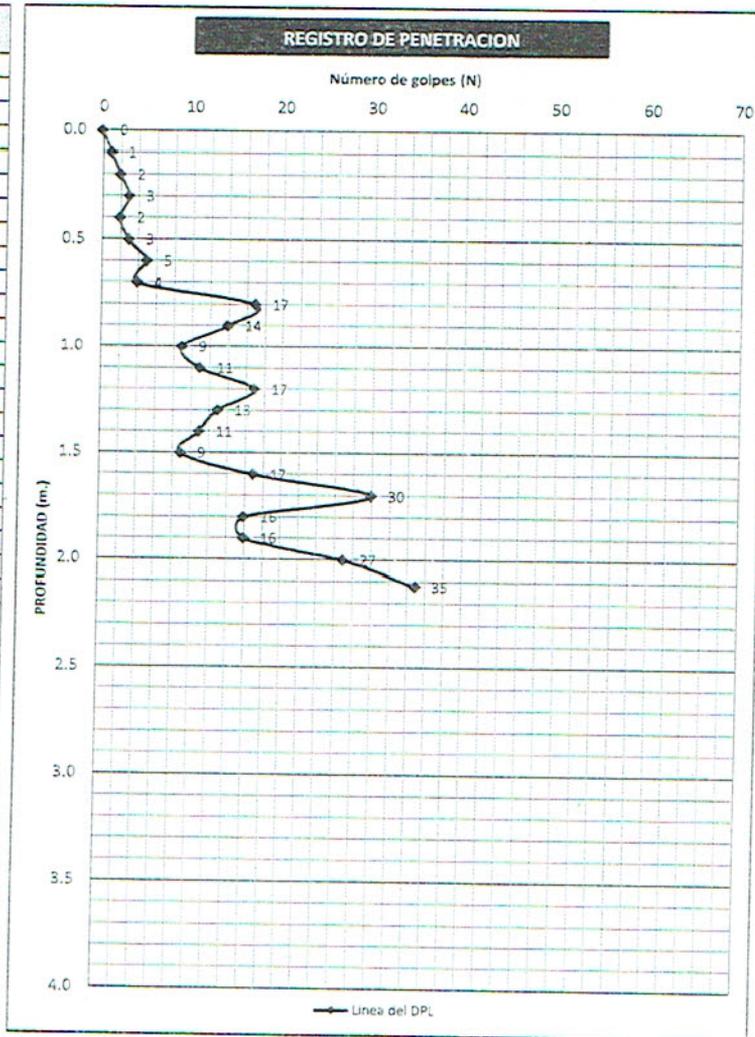
PROF. (m.)	N (golpes)	C' (Tn/m ²)	Ø' (°)
0.00	0		
0.10	1	0.0	26.3
0.20	2	0.0	26.8
0.30	3	0.0	27.2
0.40	2	0.0	26.8
0.50	3	0.0	27.2
0.60	5	0.0	28.1
0.70	4	0.0	27.6
0.80	17	0.0	32.4
0.90	14	0.0	31.4
1.00	9	0.0	29.6
1.10	11	0.0	30.4
1.20	17	0.0	32.4
1.30	13	0.0	31.1
1.40	11	0.0	30.4
1.50	9	0.0	29.6
1.60	17	0.0	32.4
1.70	30	0.0	36.0
1.80	16	0.0	32.0
1.90	16	0.0	32.0
2.00	27	0.0	35.2
2.12	35	0.0	37.3
2.20			
2.30			
2.40			
2.50			
2.60			
2.70			
2.80			
2.90			
3.00			
3.10			
3.20			
3.30			
3.40			
3.50			
3.60			
3.70			
3.80			
3.90			
4.00

OBSERVACIONES: El ensayo se detiene a 2.10 m. debido a que se obtienen 35 golpes y la barra de DPL ya no ingresa.

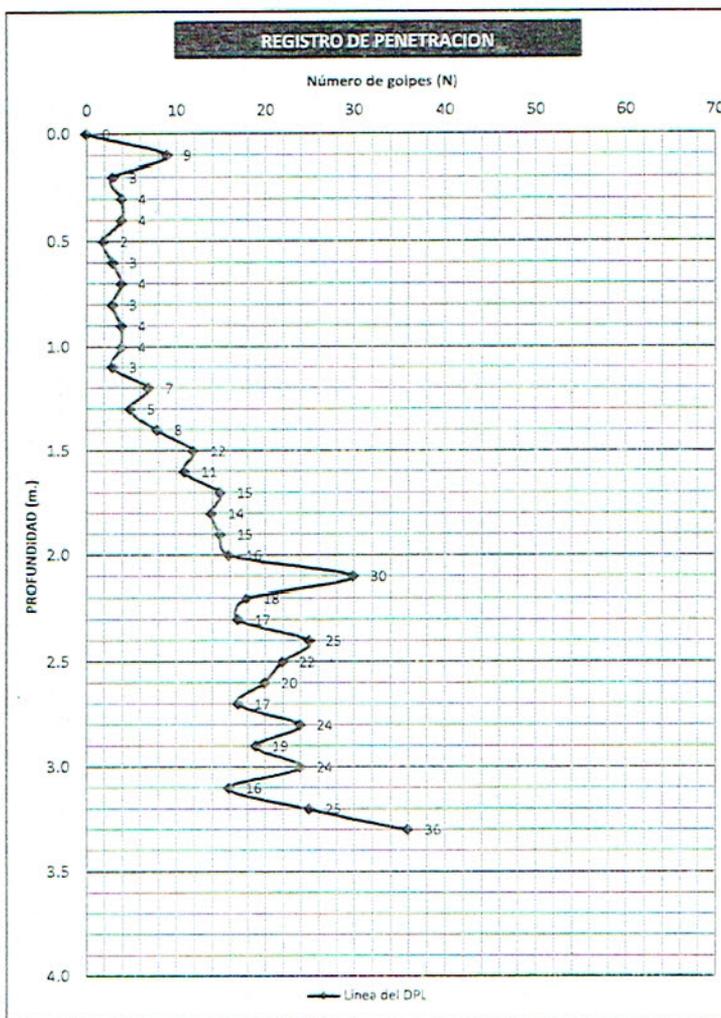
PROF. (m.)	N (golpes)	C' (Tn/m ²)	Ø' (°)
0.00	0		
0.10	9	0.0	29.6
0.20	3	0.0	27.2
0.30	4	0.0	27.6
0.40	4	0.0	27.6
0.50	2	0.0	26.8
0.60	3	0.0	27.2
0.70	4	0.0	27.6
0.80	3	0.0	27.2
0.90	4	0.0	27.6
1.00	4	0.0	27.6
1.10	3	0.0	27.2
1.20	7	0.0	28.9
1.30	5	0.0	28.1
1.40	8	0.0	29.3
1.50	12	0.0	30.7
1.60	11	0.0	30.4
1.70	15	0.0	31.7
1.80	14	0.0	31.4
1.90	15	0.0	31.7
2.00	16	0.0	32.0
2.10	30	0.0	36.0
2.20	18	0.0	32.7
2.30	17	0.0	32.4
2.40	25	0.0	34.7
2.50	22	0.0	33.9
2.60	20	0.0	33.3
2.70	17	0.0	32.4
2.80	24	0.0	34.4
2.90	19	0.0	33.0
3.00	24	0.0	34.4
3.10	16	0.0	32.0
3.20	25	0.0	34.7
3.30	36	0.0	37.5
3.40			
3.50			
3.60			
3.70			
3.80			
3.90			
4.00

OBSERVACIONES: El ensayo se detiene a 3.30 m. debido a que se obtienen 36 golpes y la barra de DPL ya no ingresa.

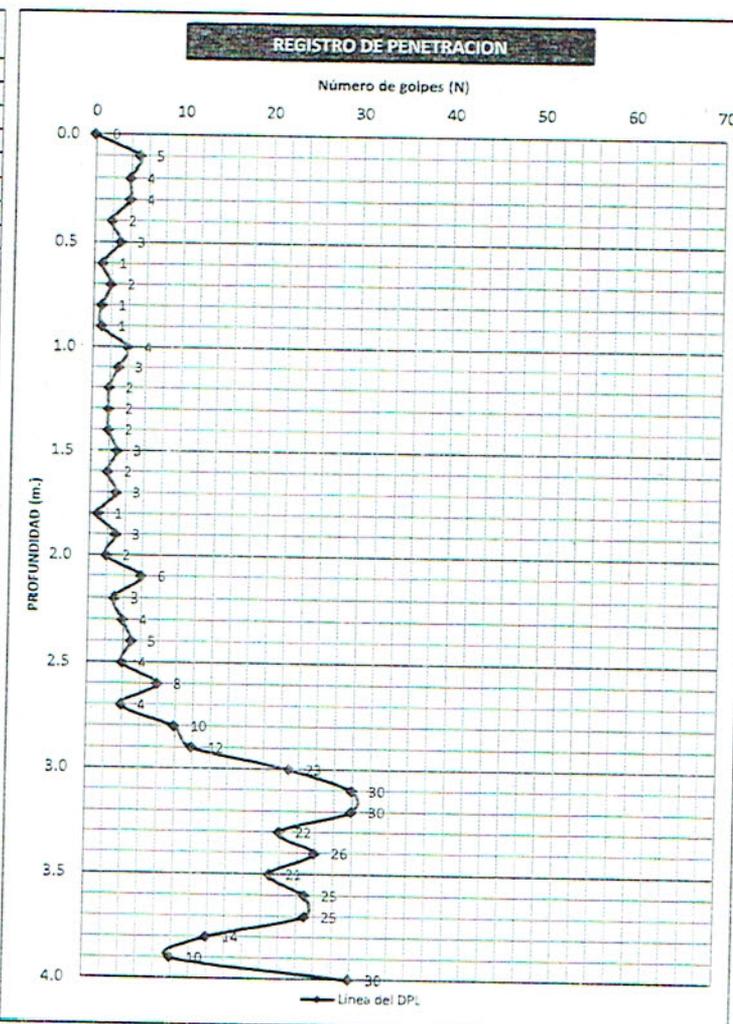
PROF. (m.)	N (golpes)	C' (Tn/m ²)	φ' (°)
0.00	0		
0.10	5	0.0	28.1
0.20	4	0.0	27.6
0.30	4	0.0	27.6
0.40	2	0.0	26.8
0.50	3	0.0	27.2
0.60	1	0.0	26.3
0.70	2	0.0	26.8
0.80	1	0.0	26.3
0.90	1	0.0	26.3
1.00	4	0.0	27.6
1.10	3	0.0	27.2
1.20	2	0.0	26.8
1.30	2	0.0	26.8
1.40	2	0.0	26.8
1.50	3	0.0	27.2
1.60	2	0.0	26.8
1.70	3	0.0	27.2
1.80	1	0.0	26.3
1.90	3	0.0	27.2
2.00	2	0.0	26.8
2.10	6	0.0	28.5
2.20	3	0.0	27.2
2.30	4	0.0	27.6
2.40	5	0.0	28.1
2.50	4	0.0	27.6
2.60	8	0.0	29.3
2.70	4	0.0	27.6
2.80	10	0.0	30.0
2.90	12	0.0	30.7
3.00	23	0.0	34.1
3.10	30	0.0	36.0
3.20	30	0.0	36.0
3.30	22	0.0	33.9
3.40	26	0.0	35.0
3.50	21	0.0	33.6
3.60	25	0.0	34.7
3.70	25	0.0	34.7
3.80	14	0.0	31.4
3.90	10	0.0	30.0
4.00	30	0.0	36.0

OBSERVACIONES: El ensayo se detiene a 4.0 m. debido a que se obtienen 30 golpes, la barra de DPL ya no ingresa.

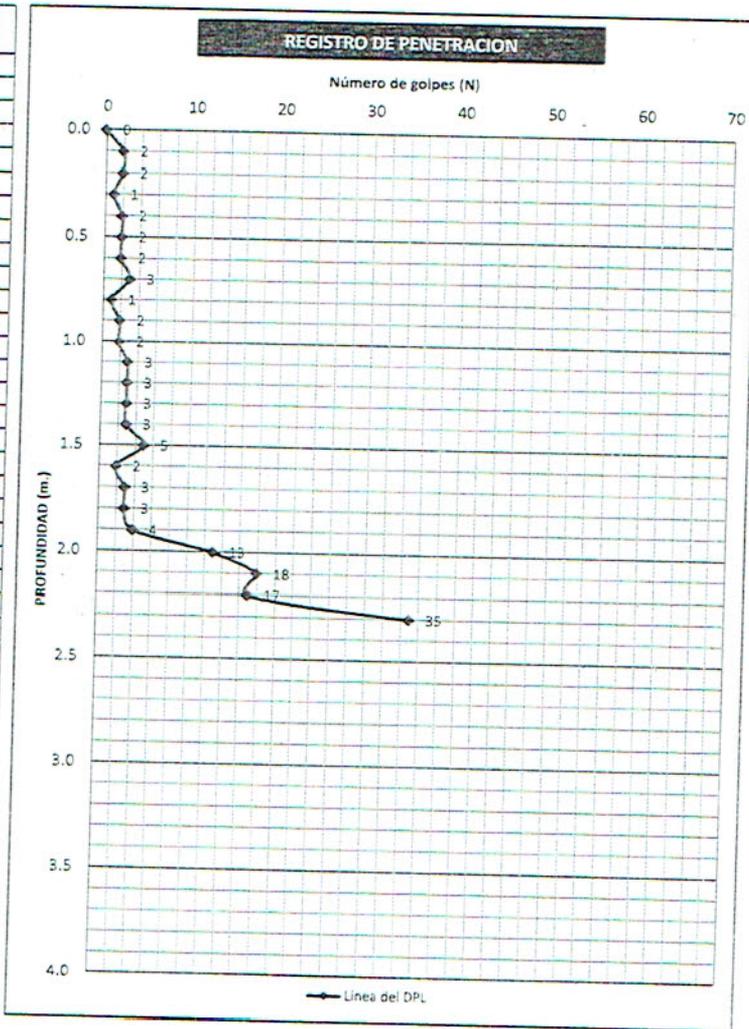
PROF. (m.)	N (golpes)	C' (Tn/m ²)	Ø' (°)
0.00	0		
0.10	2	0.0	26.8
0.20	2	0.0	26.8
0.30	1	0.0	26.3
0.40	2	0.0	26.8
0.50	2	0.0	26.8
0.60	2	0.0	26.8
0.70	3	0.0	27.2
0.80	1	0.0	26.3
0.90	2	0.0	26.8
1.00	2	0.0	26.8
1.10	3	0.0	27.2
1.20	3	0.0	27.2
1.30	3	0.0	27.2
1.40	3	0.0	27.2
1.50	5	0.0	28.1
1.60	2	0.0	26.8
1.70	3	0.0	27.2
1.80	3	0.0	27.2
1.90	4	0.0	27.6
2.00	13	0.0	31.1
2.10	18	0.0	32.7
2.20	17	0.0	32.4
2.30	35	0.0	37.3
2.40			
2.50			
2.60			
2.70			
2.80			
2.90			
3.00			
3.10			
3.20			
3.30			
3.40			
3.50			
3.60			
3.70			
3.80			
3.90			
4.00

OBSERVACIONES: El ensayo se detiene a 2.30 m. debido a que se obtienen 35 golpes y la barra del DPL ya no ingresa.

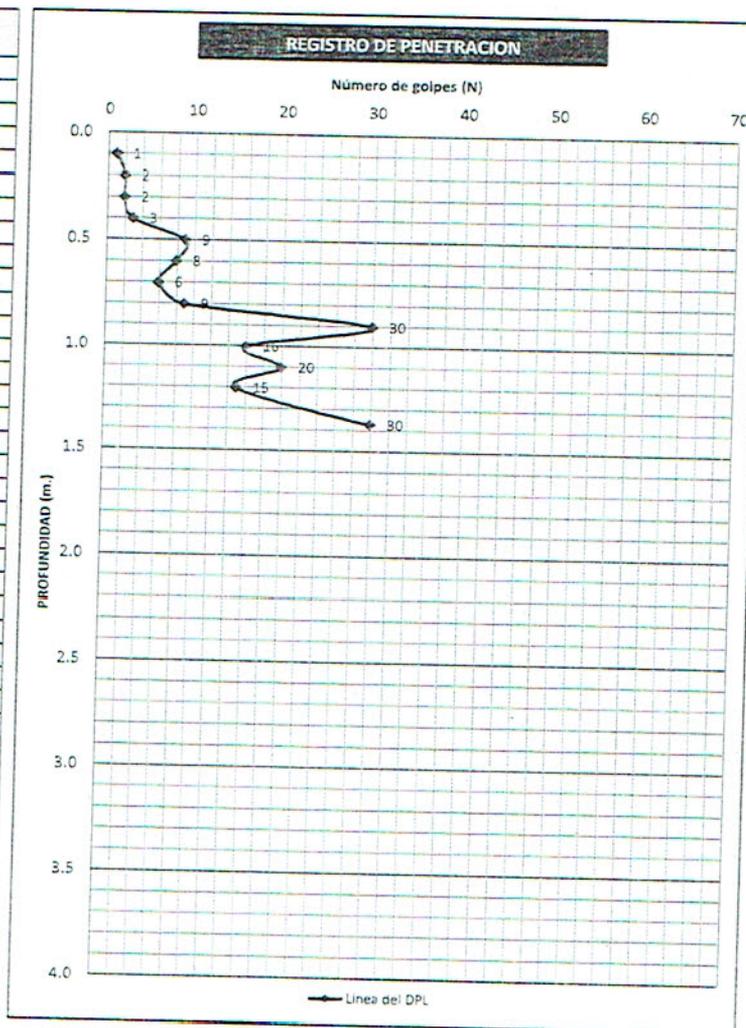
PROF. (m.)	N (golpes)	C' (Tn/m ²)	φ' (°)
0.0			
0.10	1	0.0	26.3
0.20	2	0.0	26.8
0.30	2	0.0	26.8
0.40	3	0.0	27.2
0.50	9	0.0	29.6
0.60	8	0.0	29.3
0.70	6	0.0	28.5
0.80	9	0.0	29.6
0.90	30	0.0	36.0
1.00	16	0.0	32.0
1.10	20	0.0	33.3
1.20	15	0.0	31.7
1.37	30	0.0	36.0
1.40			
1.50			
1.60			
1.70			
1.80			
1.87			
2.00			
2.10			
2.20			
2.30			
2.40			
2.50			
2.60			
2.70			
2.80			
2.90			
3.00			
3.10			
3.20			
3.30			
3.40			
3.50			
3.60			
3.70			
3.80			
3.90			
4.00

OBSERVACIONES: El ensayo se detiene a 1.37 m. debido a que se obtienen 30 golpes y la barra de DPL no ingresa .

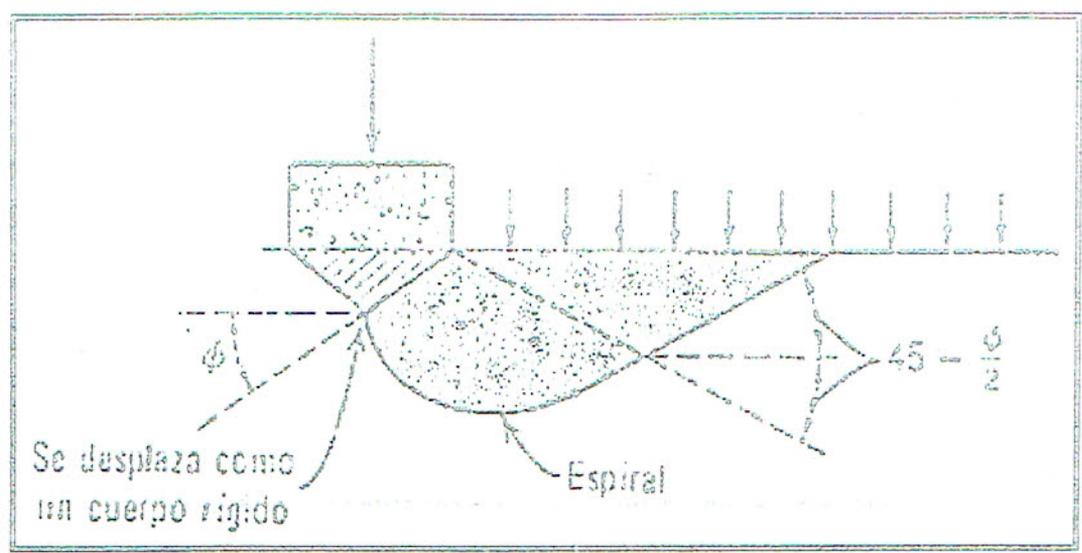
Para calcular la capacidad admisible del suelo de cimentación se utilizará la teoría de Terzaghi para falla general por corte, y utilizando el método de la cuña según la hipótesis de Terzaghi

FIGURA N° 3: método de la cuña según la hipótesis de Terzaghi

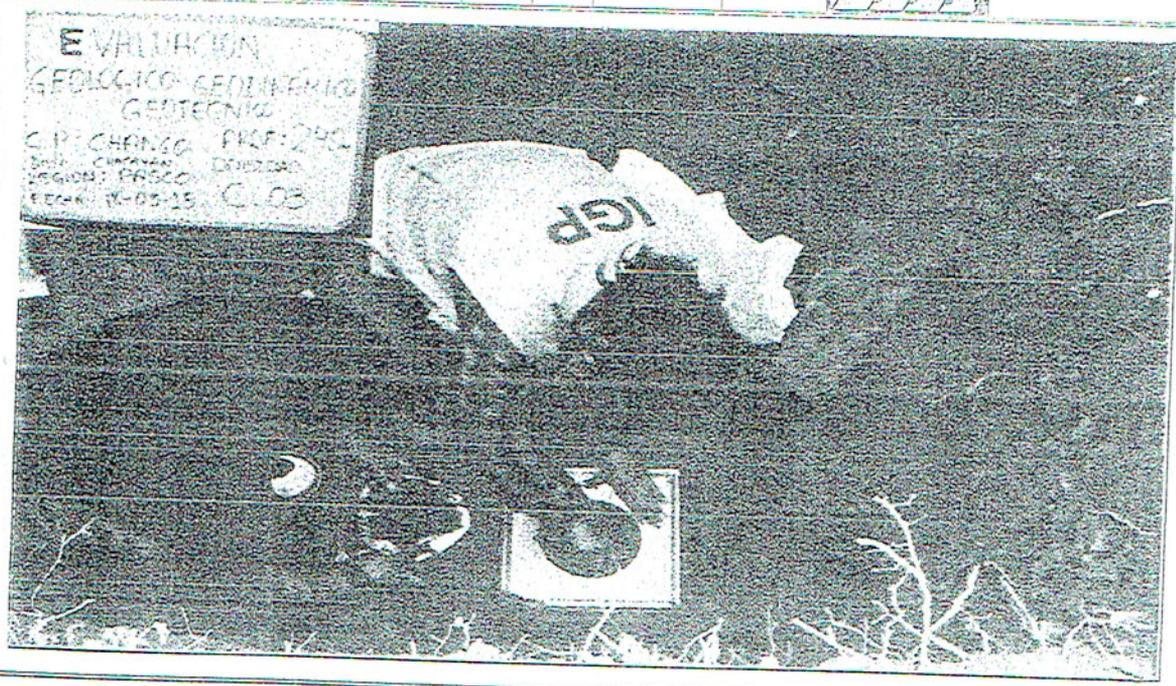
PERFIL ESTRATIGRAFICO CALICATA N° 03

Prof. Cm	ESTRATO	GRANULOMETRIA (%) Que pasa			C. FISICAS (%)			Hum. Nat. (%)	CLASIFICACION		SIMBOLO	DESCRIPCION	
		N° 10	N° 40	N° 200	L.L.	L.P.	I.P.		AASHTO	SUCS			
20	E=01											MATERIAL ORGANICO, ARCILLA CON ARENA	
40	E=02 EXCAVACION A CIELO ABIERTO											ARENA CON ARCILLA DE LIGERA PLASTICIDAD, DE COLOR MARRON CREMOSA CON PRESENCIA DE ROCAS DE BUENA RESISTENCIA DE FORMA ANGULOSA	
60													
80													
100													
120													
140													
160													
180													
200			62.33	49.20	37.30	35.40%	24.27%	11.13%	8.00	A-2-(1)	SC		
220													
240													
260													
280													
300

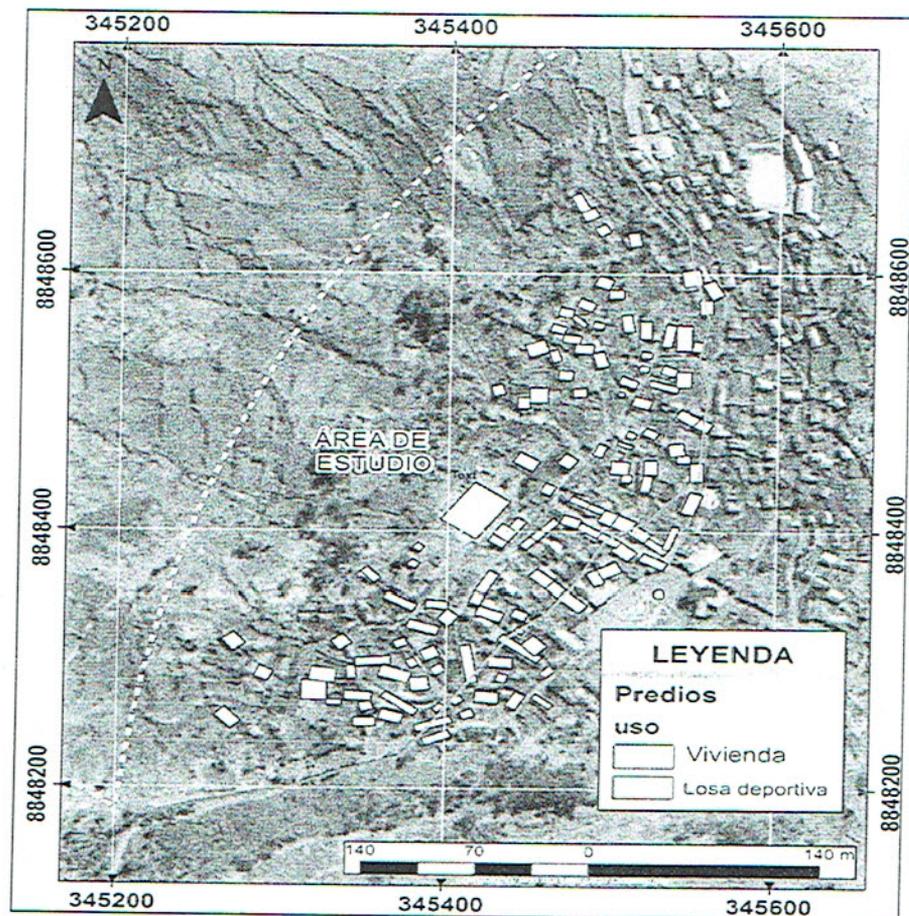
Figura 02: Predios expuestos y/o afectados por el deslizamiento.

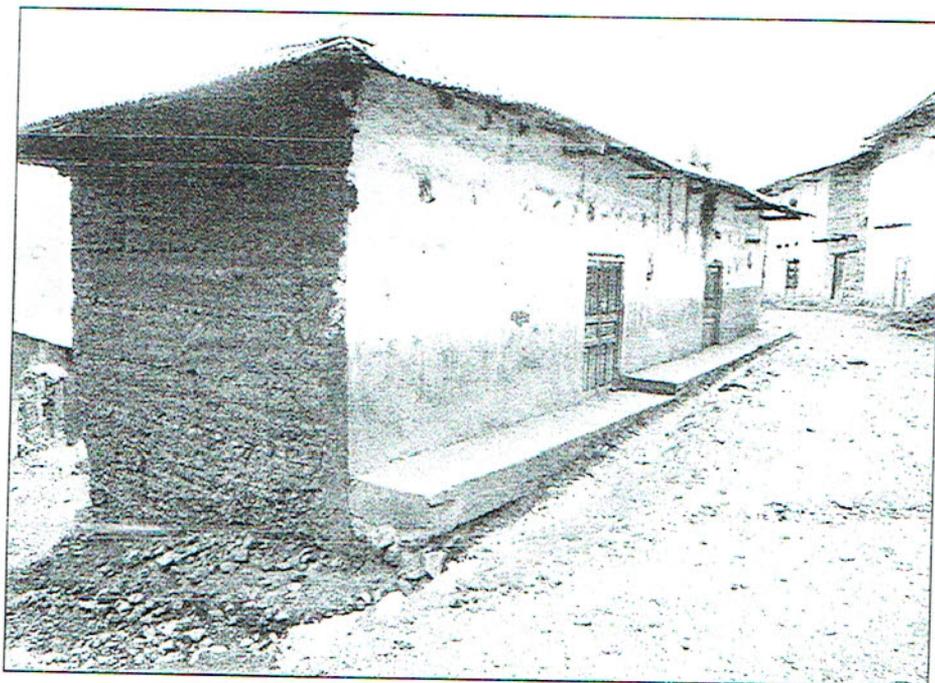
Figura 03: Vivienda constituida por adobe en muy mal estado de conservación.

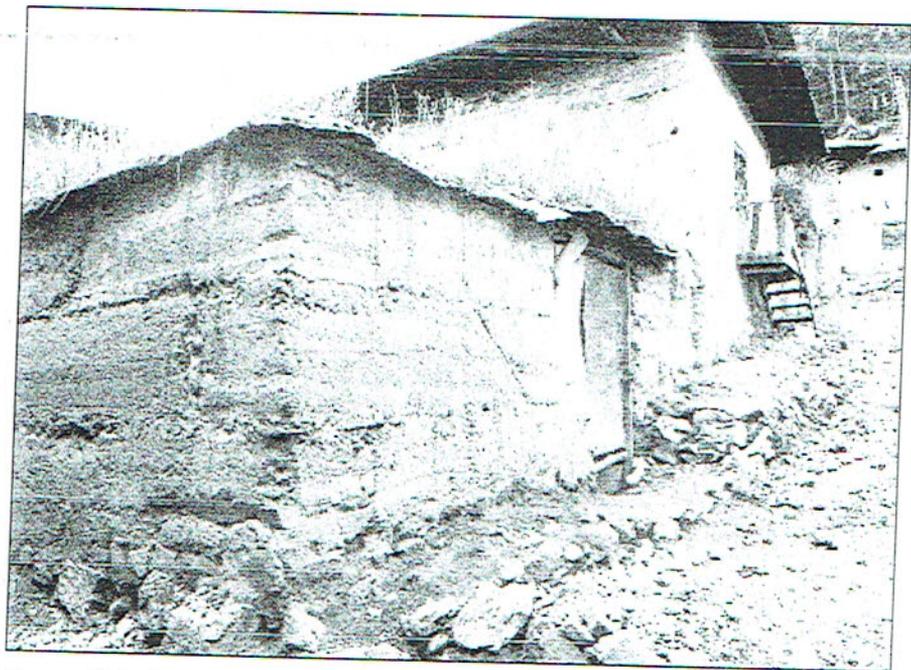
Figura 04: Debilitamiento de la base de la edificación por la humedad.

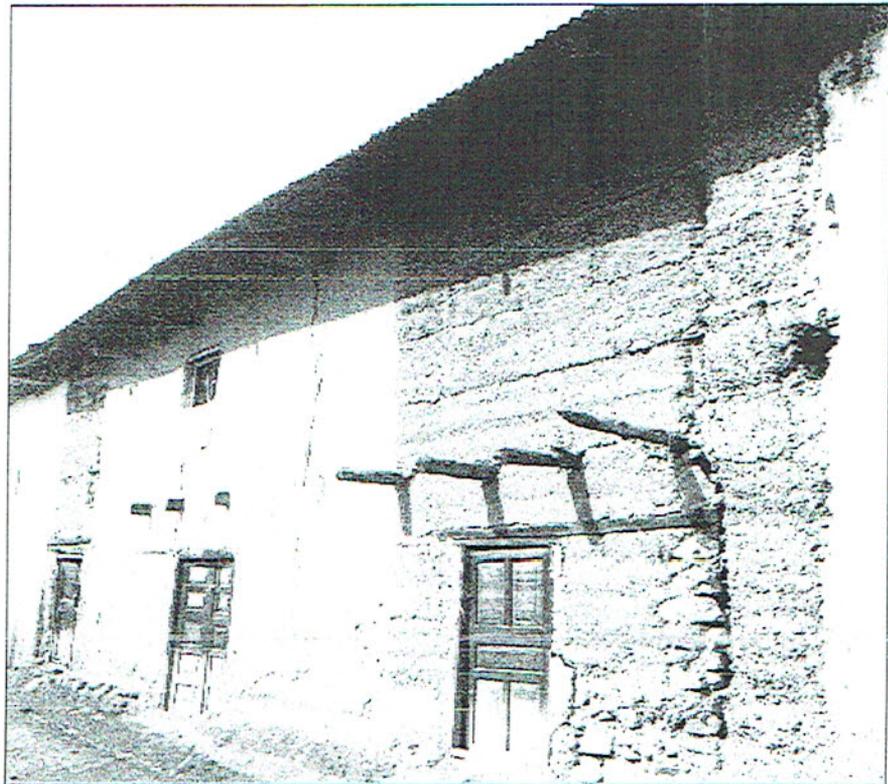
Figura 05: Aberturas superiores a los 10mms en los muros de las edificaciones expuestas.

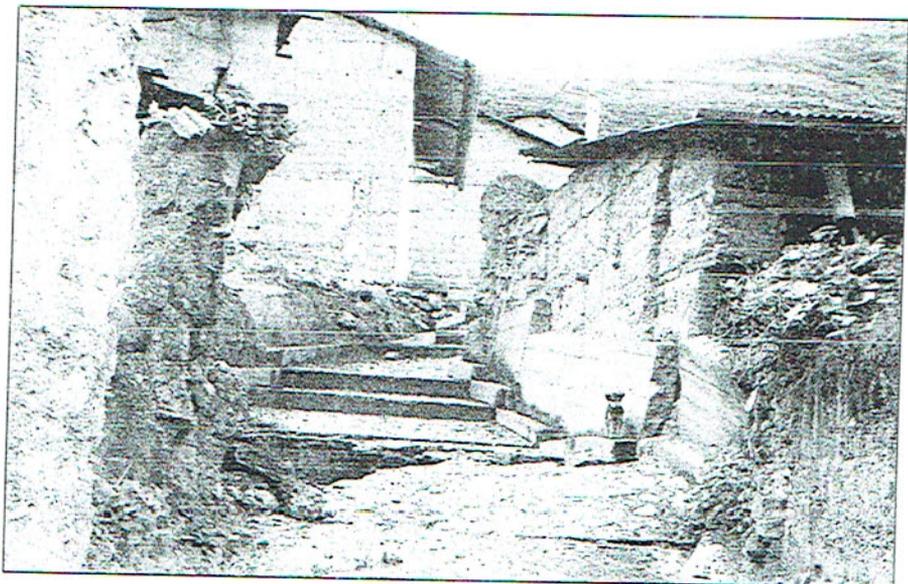
- Las 115 edificaciones expuestas al deslizamiento, cuentan con los 3 servicios de uso vital (agua, luz y desagüe).
- 13 de del total de infraestructuras expuestas al deslizamiento, no cuentan con el servicio de desagüe, debido a la ruptura de las tuberías a consecuencia de la acción del evento natural en mención.
- 24 edificaciones no cuentan con el servicio de agua, a causa de los daños en las tuberías, ocasionado por el deslizamiento, Figura 06.

Figura 06: Ruptura de la tubería de agua, a causa del proceso de asentamiento, propio del deslizamiento reconocido.

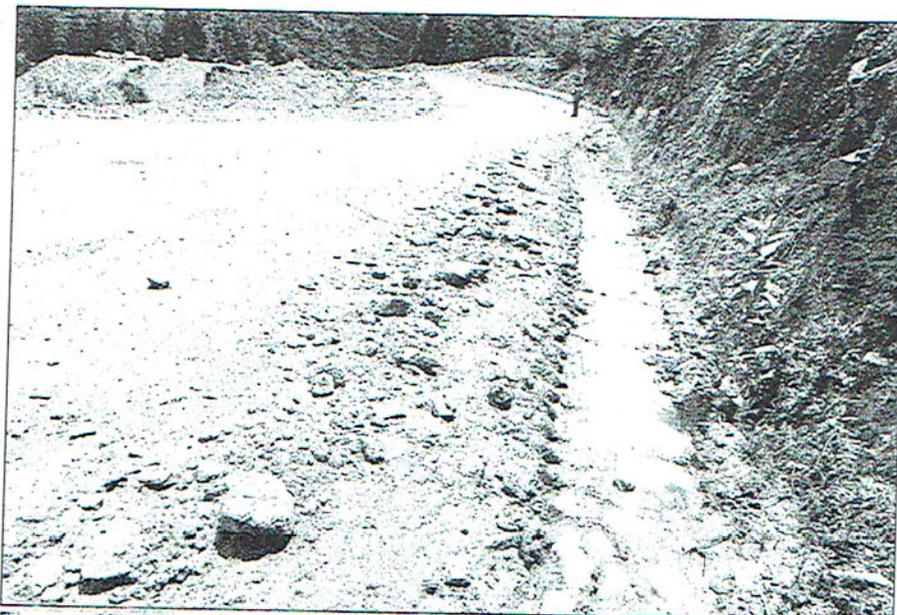
Figura 07: Vía afirmada que conecta Huánuco y Pasco expuesta al deslizamiento.
