Informe Técnico N° A7088

EVALUACIÓN GEOLÓGICA Y GEODINÁMICA DEL ÁREA DE REASENTAMIENTO DEL C.P. NUEVO SINAÍ

Región San Martín
Provincia Moyobamba
Distrito Soritor

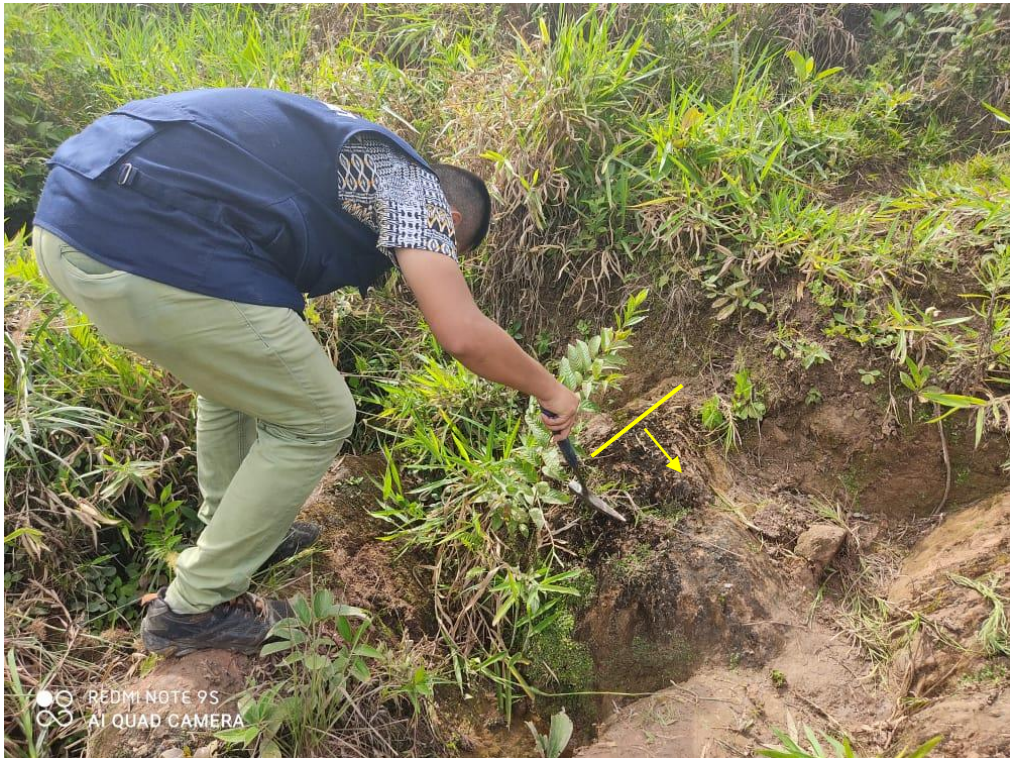
estratos sub-métricos, con rumbo N330° y buzamiento de 45° a favor de la pendiente. Sobre estas se han formado depósitos deluviales arcillosos producto de la meteorización física y química de las rocas pre-existentes, con espesores no mayores a 1 m (figuras 3,4 y 5).

Figura 3. Estratos de areniscas blandas de la Formación Chambirá, cubiertos por depósitos deluviales arcillosos.

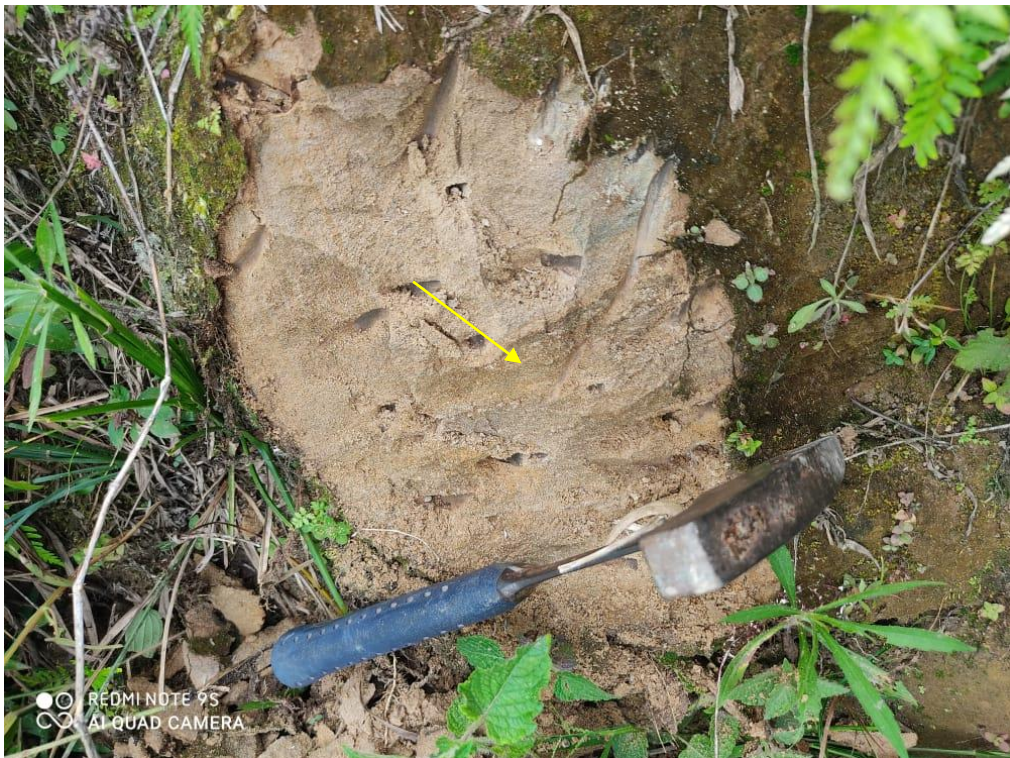
Figura 4. Vista en detalle de areniscas blandas de la Formación Chambirá.

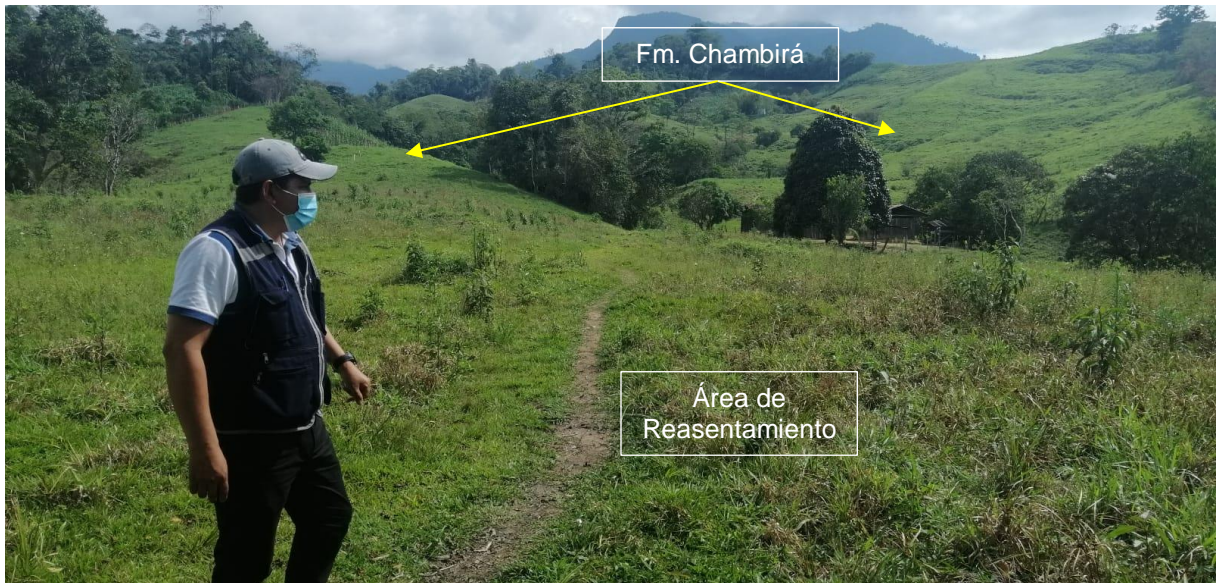
Figura 5. Vista general del entorno geológico de la zona de reasentamiento del C.P Nuevo Sinaí. areniscas blandas de la Formación Chambirá.

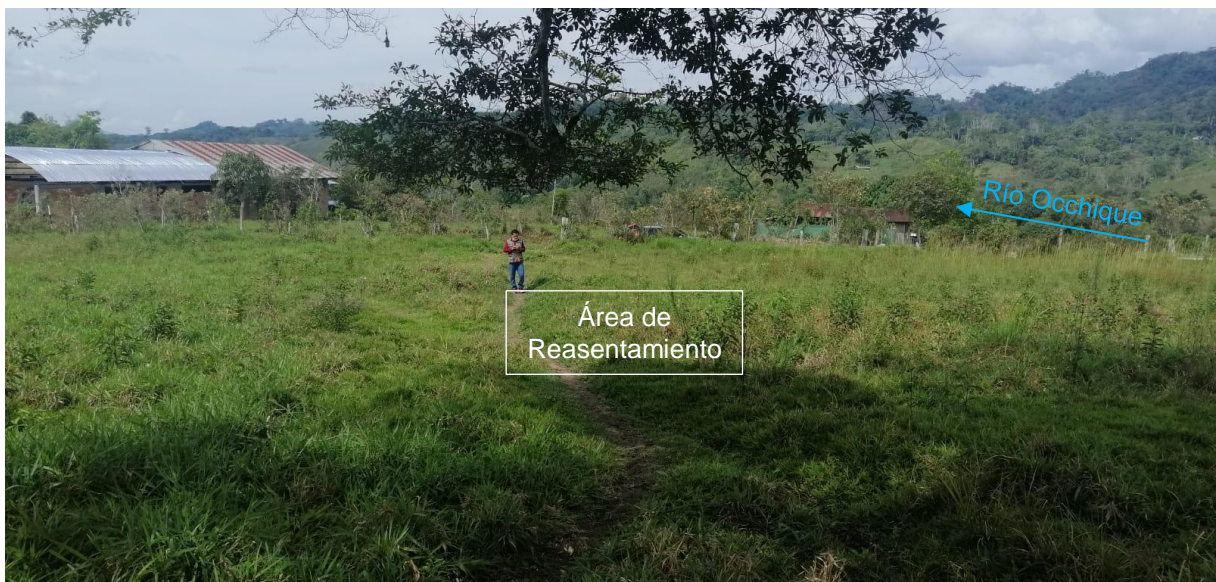
Está conformada por la intercalación de gravas, arenas y arcillas. Las gravas además presentan bolonería y bloques heterométricos. Su origen se debe a los procesos de erosión y sedimentación del río Occhique (figura 6).

Figura 6. Zona de reasentamiento del C.P Nuevo Sinaí ubicada en la margen derecha del río Occhique sobre depósitos aluviales.

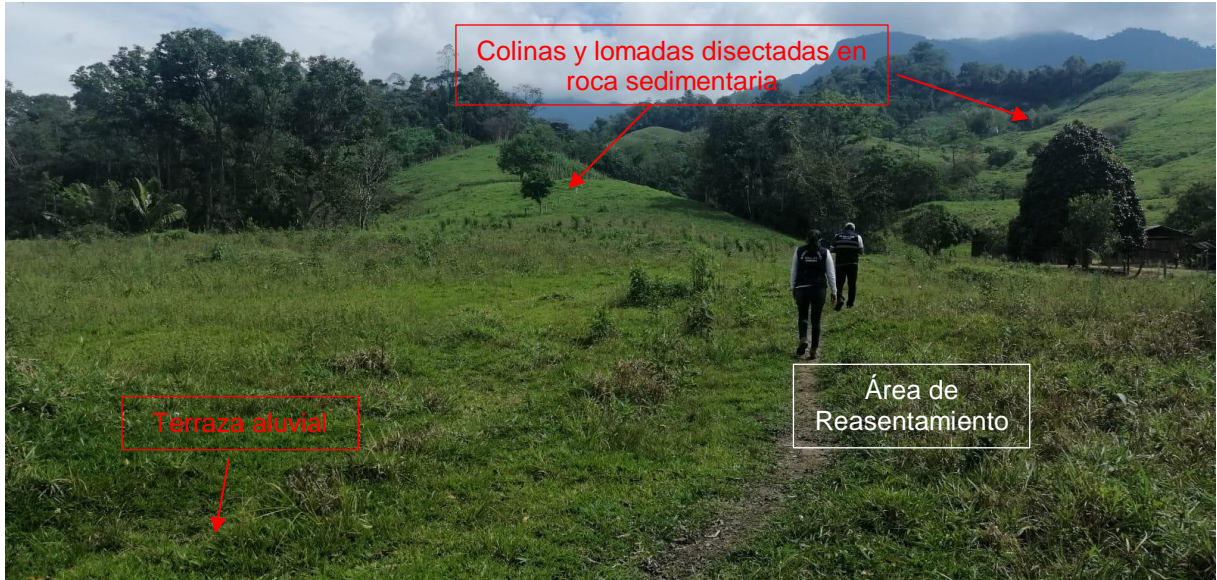
Localmente, el área de reasentamiento se asienta en una transición de terraza aluvial formada por el río Occhique y colinas en roca sedimentaria, disectada por quebradas juveniles temporales que se activan en épocas de lluvia (figuras 8,9,10 y11).

Figura 9. Área de reasentamiento del C.P. Nuevo Sinaí, ubicado en la transición de una terraza aluvial y colinas y lomadas disectadas en roca sedimentaria.

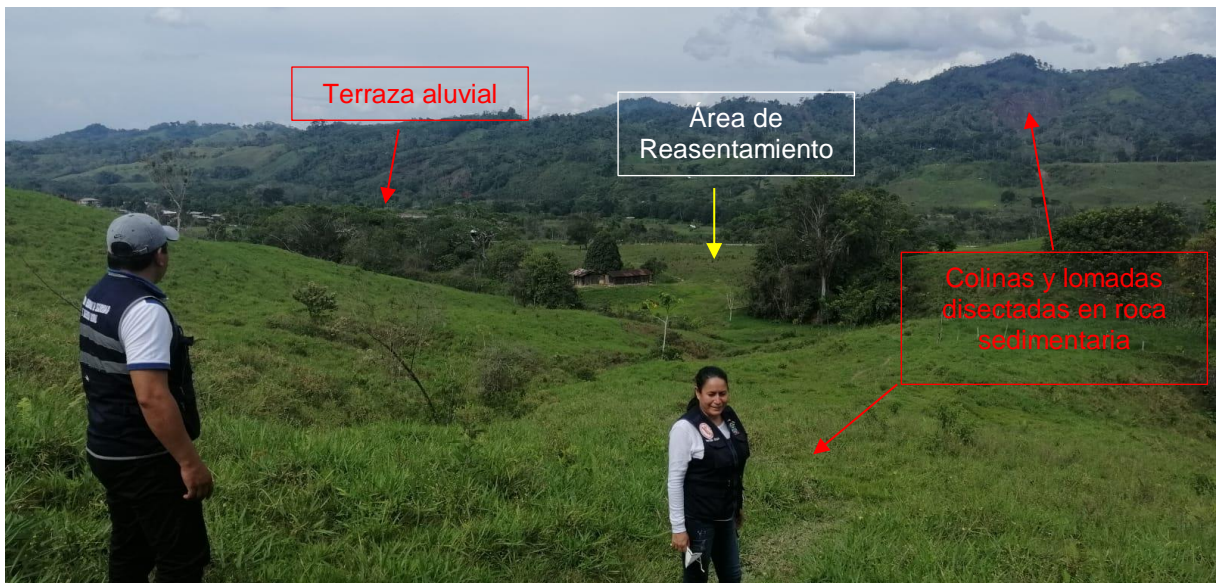
Figura 10. Vista general de las unidades geomorfológicas de la zona de estudio.

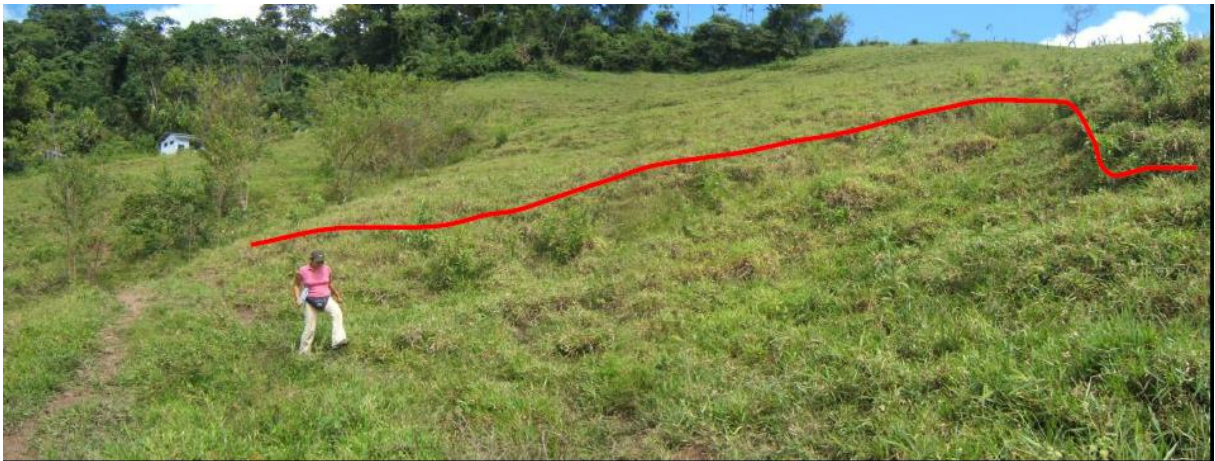
Por otra parte, Nuñez & Luque (2007), identificaron un movimiento en masa al cual nombraron deslizamiento de San Marcos (figuras 13 al 17), ubicado a 1 km de esta localidad, con una escarpa regular y continuo de 250 m, de tipo progresivo y de movimiento lento, del cual indican como causas el elevado grado de alteración de las rocas, la pendiente del terreno, deforestación de la ladera y como desencadenante las lluvias intensas.

Figura 14. Escarpa de deslizamiento San Marcos identificado por Núñez & Luque en el año 2007.

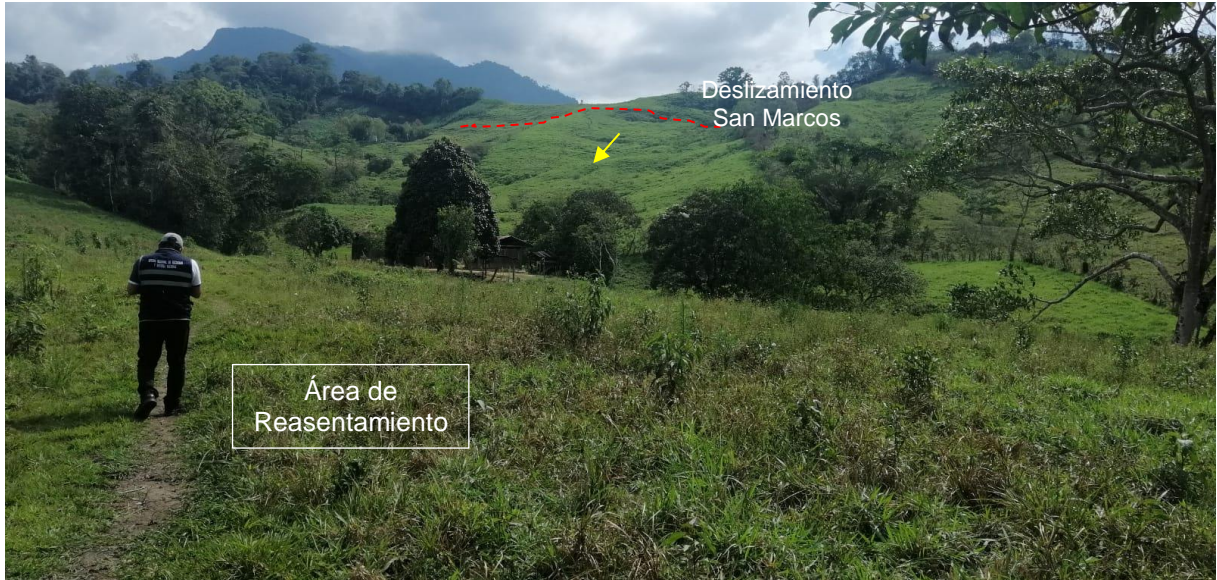
- A la fecha de inspección, en setiembre del presente año, la ladera presenta un relieve ondulado, evidenciando un movimiento lento del suelo superficial que se mueve sobre el basamento rocoso, por lo que se trataría de un evento de reptación de suelos.
- El basamento rocoso corresponde a estratos de arenisca alteradas de la Formación Chambirá, con rumbo N330° y buzamiento de 45° a favor de la pendiente del terreno.
- Este evento no representa peligro alguno hacia el área de reasentamiento del C.P. Nuevo Sinaí, pues los materiales movilizados, en caso de una reactivación rápida, no alcanzarán el área de reasentamiento.
- Como medida de control y/o mitigación se recomienda reforestar la ladera ubicada al oeste del área de reasentamiento del C.P. Nuevo Sinaí.

Figura 15. Vista actual de la ladera donde Núñez & Luque en el año 2007 identificaron el deslizamiento San Marcos.

- Reforestar la ladera ubicada al oeste del área de reasentamiento del C.P. Nuevo Sinaí, a fin de estabilizar el suelo reptante de 1.0 m de espesor.
- Realizar una campaña de investigaciones geotécnicas, que comprendan calicatas de 3.0 m de profundidad en el área de reasentamiento del C.P. Nuevo Sinaí, a fin de conocer el perfil estratigráfico y las propiedades físico-mecánicas del terreno de cimentación, acorde a las normas de construcción vigente publicadas por el Ministerio de Vivienda y Construcción.
- Proyectar un sistema de drenaje pluvial para el área de reasentamiento del C.P. Nuevo Sinaí, sustentado en un estudio hidrológico.
