DIRECCIÓN DE GEOLOGÍA AMBIENTAL Y RIESGO GEOLÓGICO

Informe Técnico N° A7144

EVALUACIÓN DE PELIGROS GEOLÓGICOS EN LOS SECTORES DE SHANUCO Y PACCHAC PACHA

Región Áncash
Provincia Carhuaz
Distrito Amashca

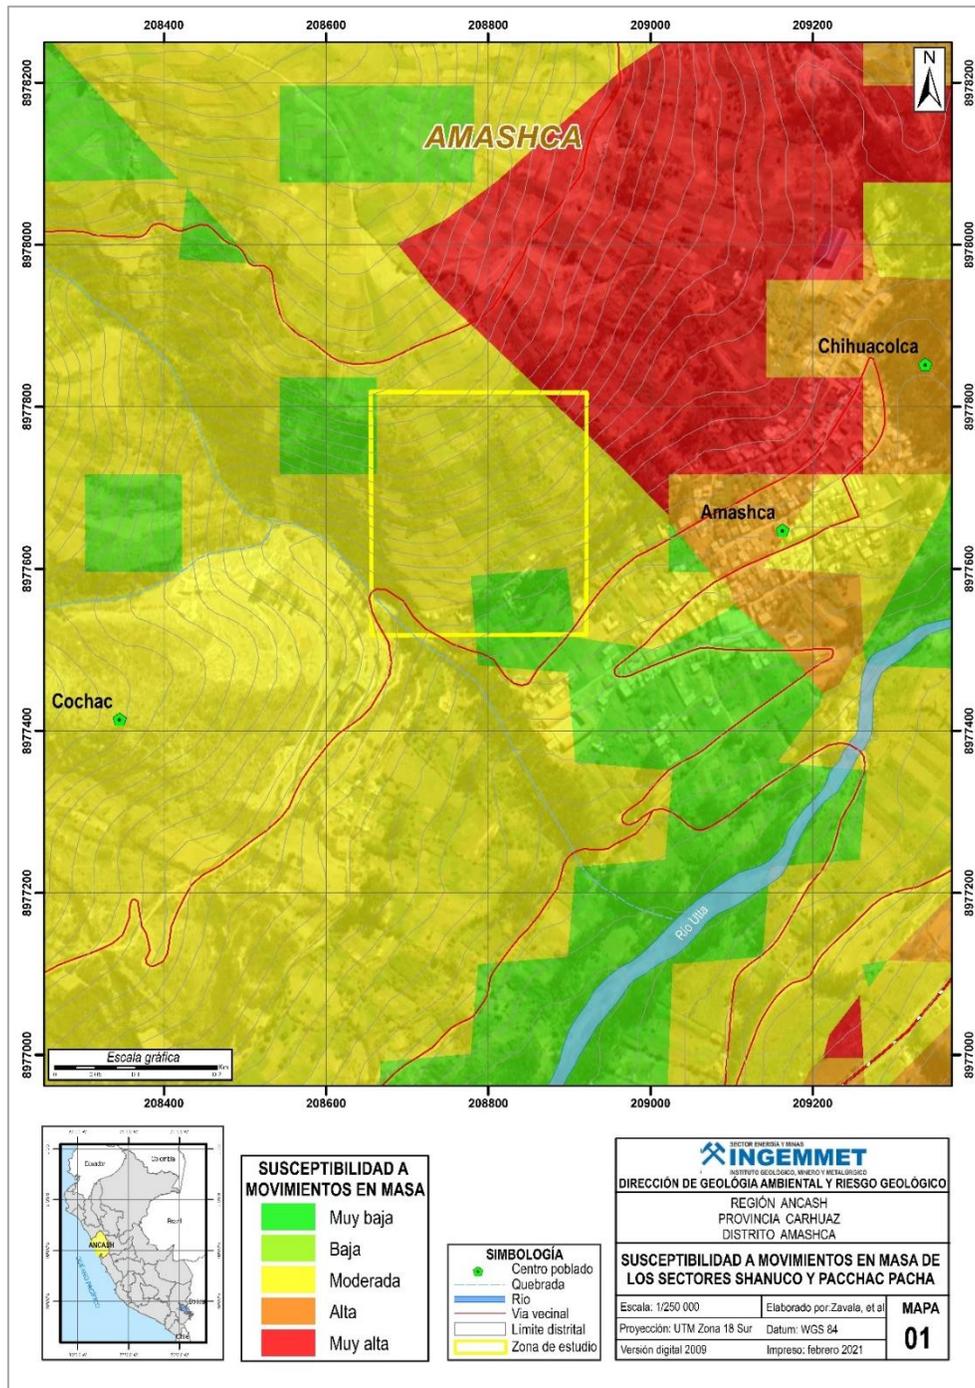
Figura 1: Mapa de susceptibilidad por movimientos en masa de los sectores de Shanuco y Pacchac Pacha y alrededores (Zabala et al, 2009).

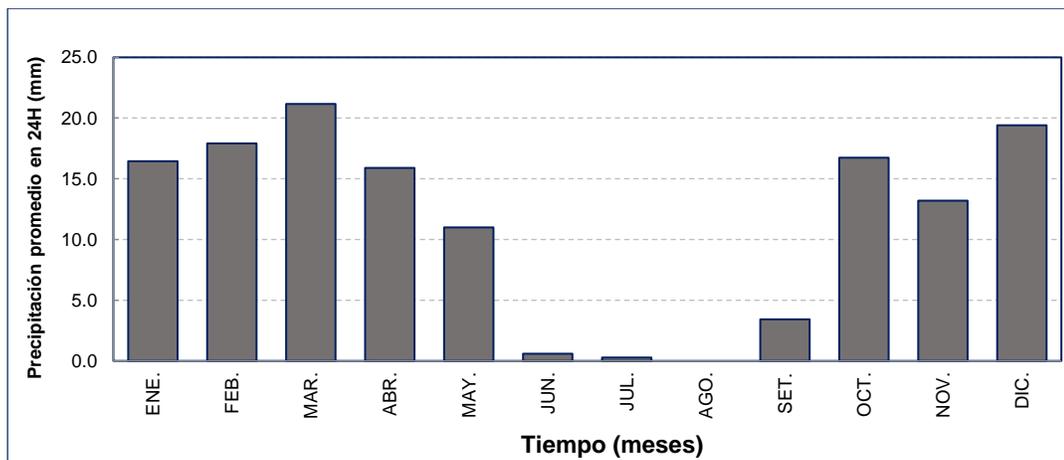
La precipitación pluvial es variable y está vinculada estrechamente a la altitud. La precipitación media anual registrada en la estación pluviométrica de Yungay en los últimos 10 años es de 731.01 mm. Así mismo, las lluvias son de carácter estacional, es decir, se distribuyen muy irregularmente a lo largo del año, produciéndose generalmente de diciembre a marzo, (Regalado, 2019), (figura 3).

Figura 3. Precipitaciones diarias promedio, distribuidas a lo largo del año para la estación Yungay. Fuente: SENAMHI.

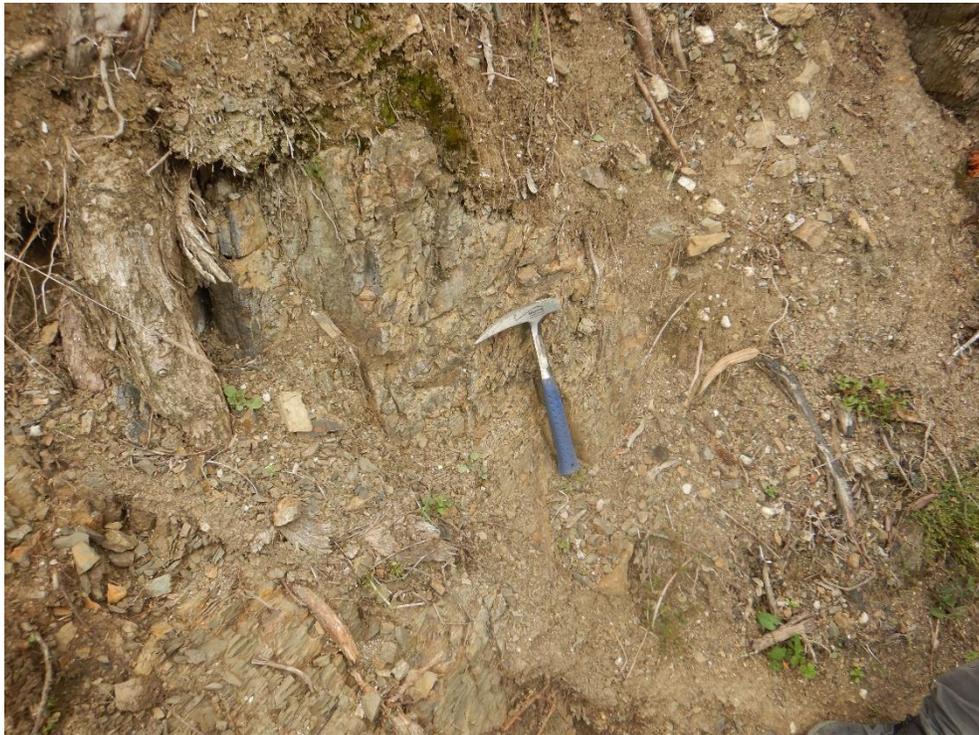
Los sectores de Shanuco y Pacchac Pacha presentan afloramientos de limoarcillitas las cuales se encuentran altamente meteorizadas (fotografía 1). Así mismo estas rocas se encuentran muy facturadas, con espaciamiento entre 0.30 a 0.05 m y aberturas algo abiertas (0.1-1.0 mm), lo que permitiría la filtración de agua proveniente de las lluvias, (fotografía 2).

Fotografía 1. Afloramiento de arcillitas altamente meteorizada de coloración gris oscura a marrones.

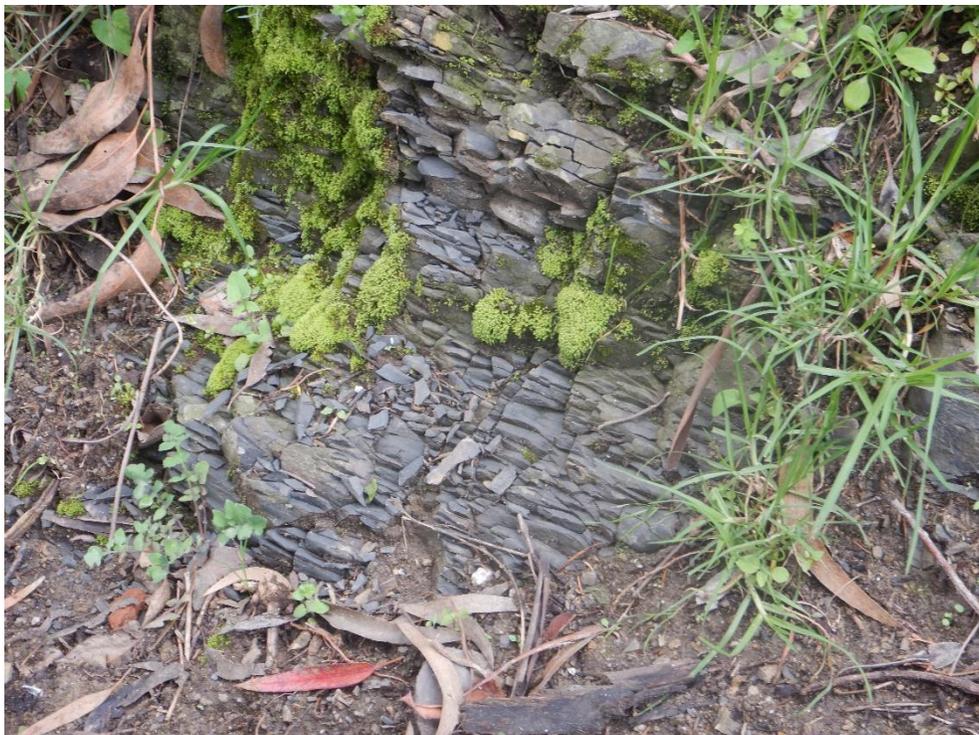
Fotografía 2. Afloramiento de arcillitas muy fracturada con desplazamiento milimétrico de coloración gris oscura.

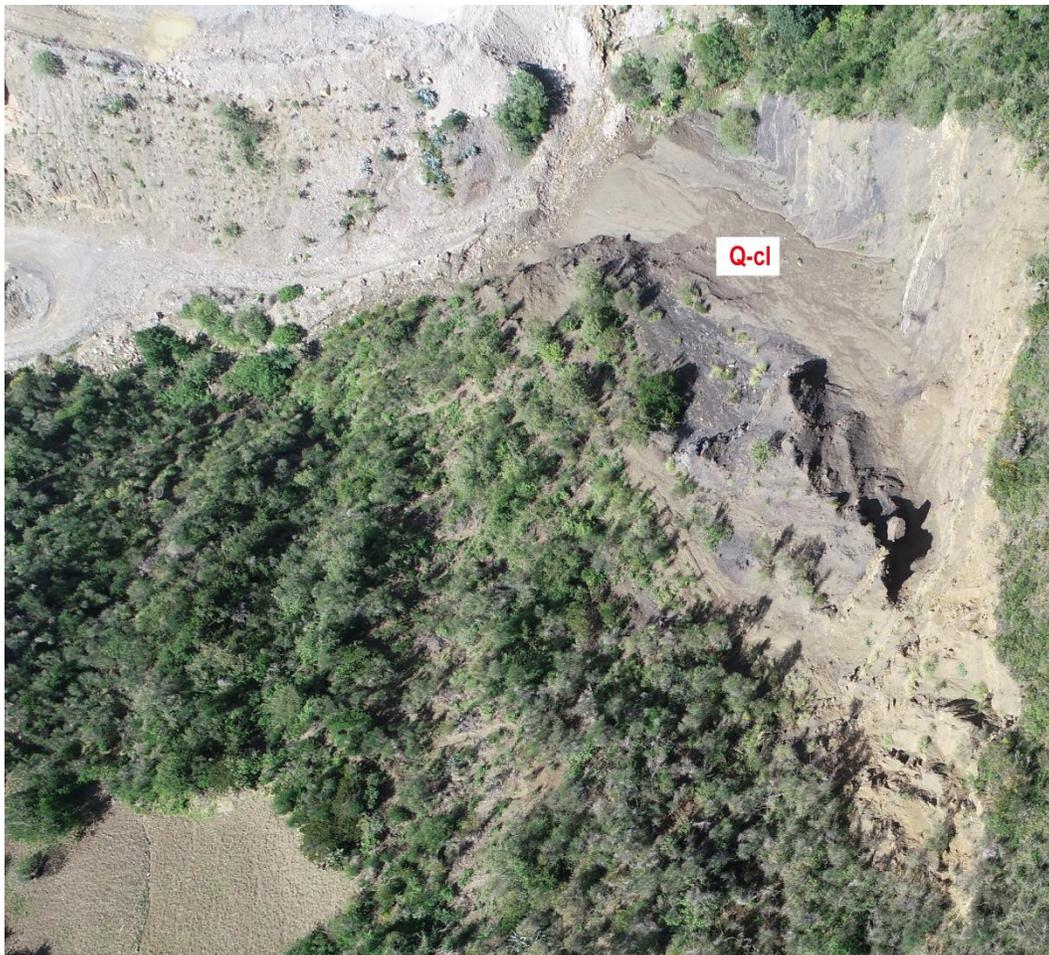
Estos depósitos están inconsolidados, compuestos por fragmentos de roca angulosos de tamaños variables y de naturaleza litológica homogénea. Presentan nula o poca compactación y acumulados al pie de taludes escarpados (figura 4). Dentro de esta caracterización geológica se considera a los depósitos de deslizamientos y/o derrumbes, como el que se encuentra en la margen izquierda de la quebrada s/n.

Figura 4. Vista con dirección noreste, donde se observa material de depósito coluvial.

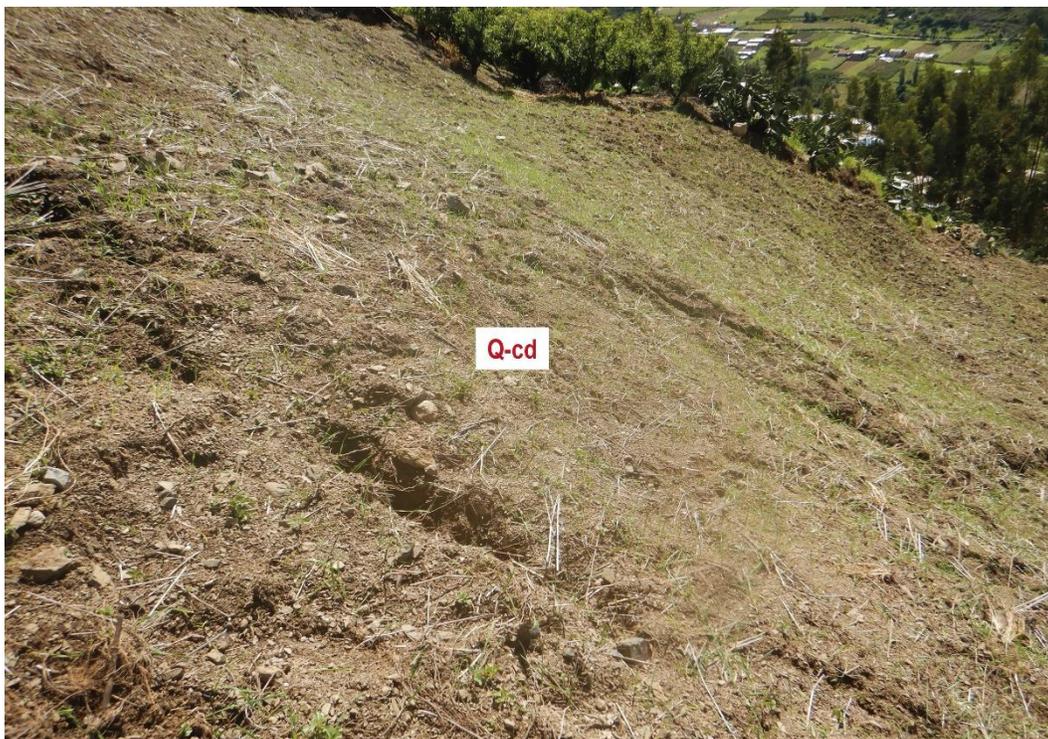
Son aquellos depósitos que se encuentran acumulados al pie de las laderas prominentes, como material del escombro constituido por bloques de gravas, guijarros con clastos subangulosos a angulosos y matriz areno-limosa que han sufrido transporte. Los depósitos de esta unidad son conformados por depósitos de movimientos en masa antiguos, como deslizamientos, avalanchas y derrumbe (fotografía 5).

Sobre esta unidad se desarrollaron los deslizamientos recientes.

Figura 5. Depósitos coluvio deluvial formado por fragmentos de roca angulosos de tamaño variable envueltos en una matriz limoarcilloso.

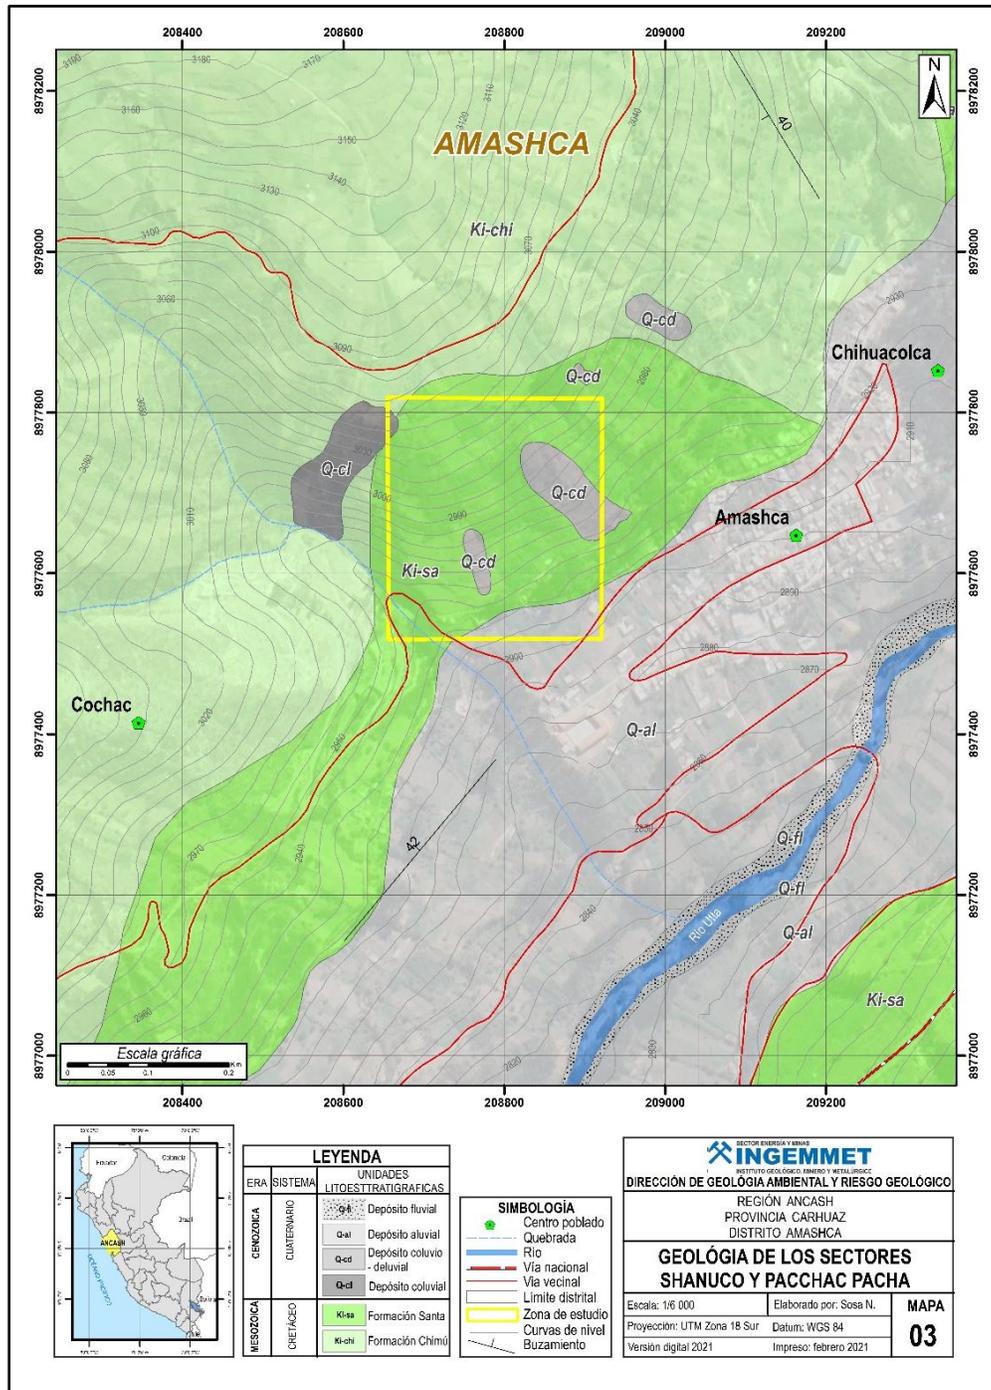
Figura 6. Mapa geológico de la zona de estudio. (Modificado de Navarro et al, 2010)

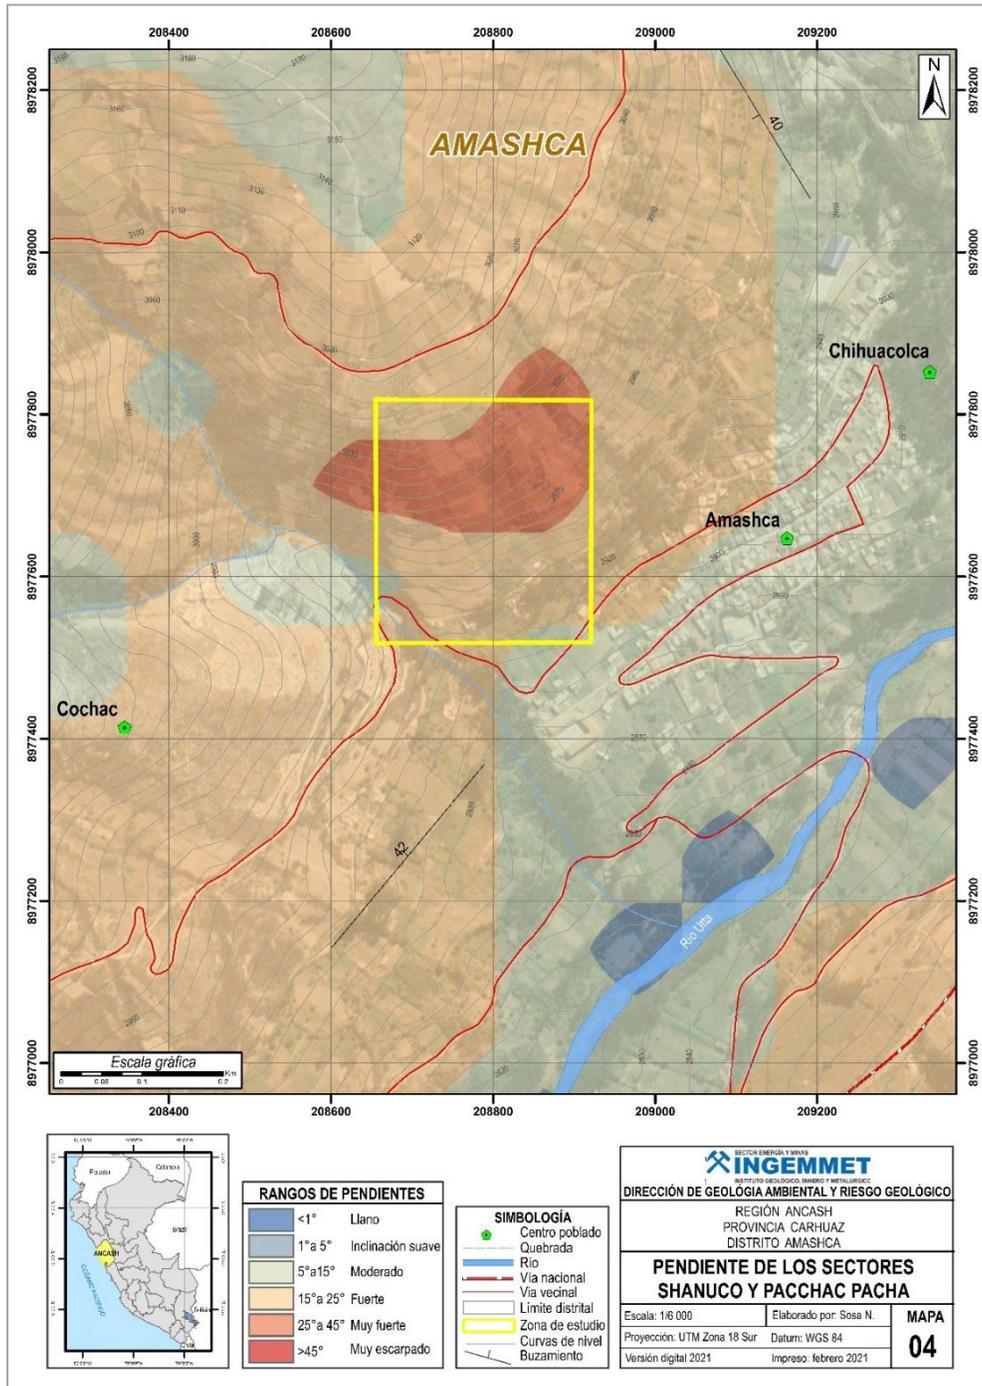
Figura 7. Pendientes de los sectores de sectores de Shanuco, Paccha Pacha y alrededores.
 (Fuente: Elaboración propia).

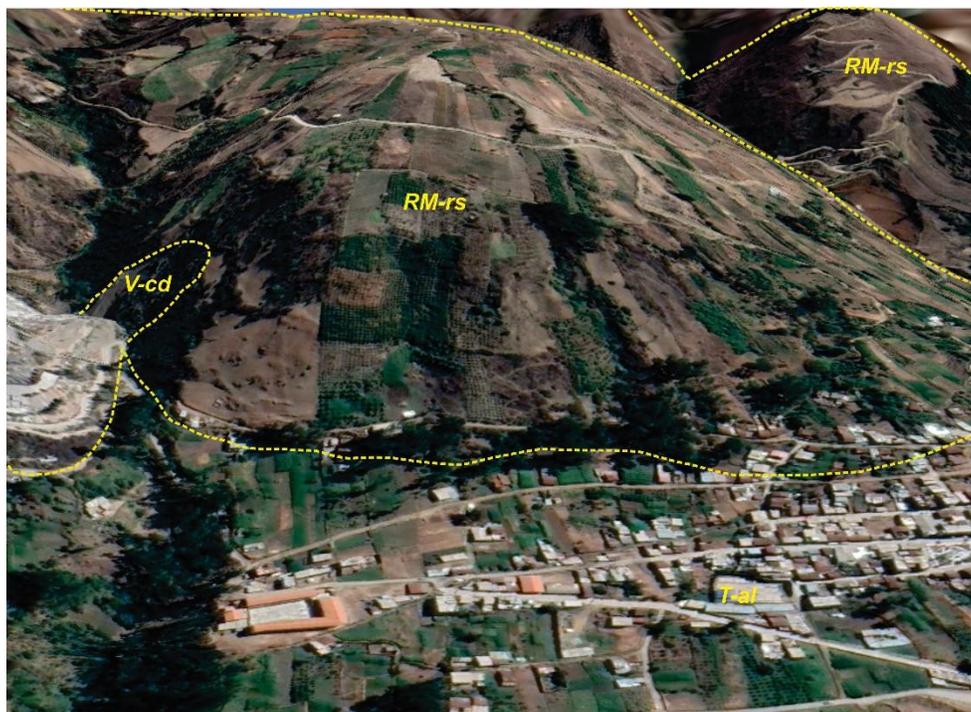
La zona evaluada corresponde a montañas en afloramiento de rocas sedimentarias de tipo areniscas grises con niveles de lutitas de la Formación Santa, (figura 8). Se pueden asociar geodinámicamente a la ocurrencia de movimientos en masa de tipo movimientos complejos, reptación de suelos, avalancha de detritos y flujos de detritos

Figura 8. Vista con dirección al noreste donde se observa montañas en roca sedimentaria (RM-rs) conformadas por la Formación Santa; y en la parte baja, terraza aluvial (T-al).

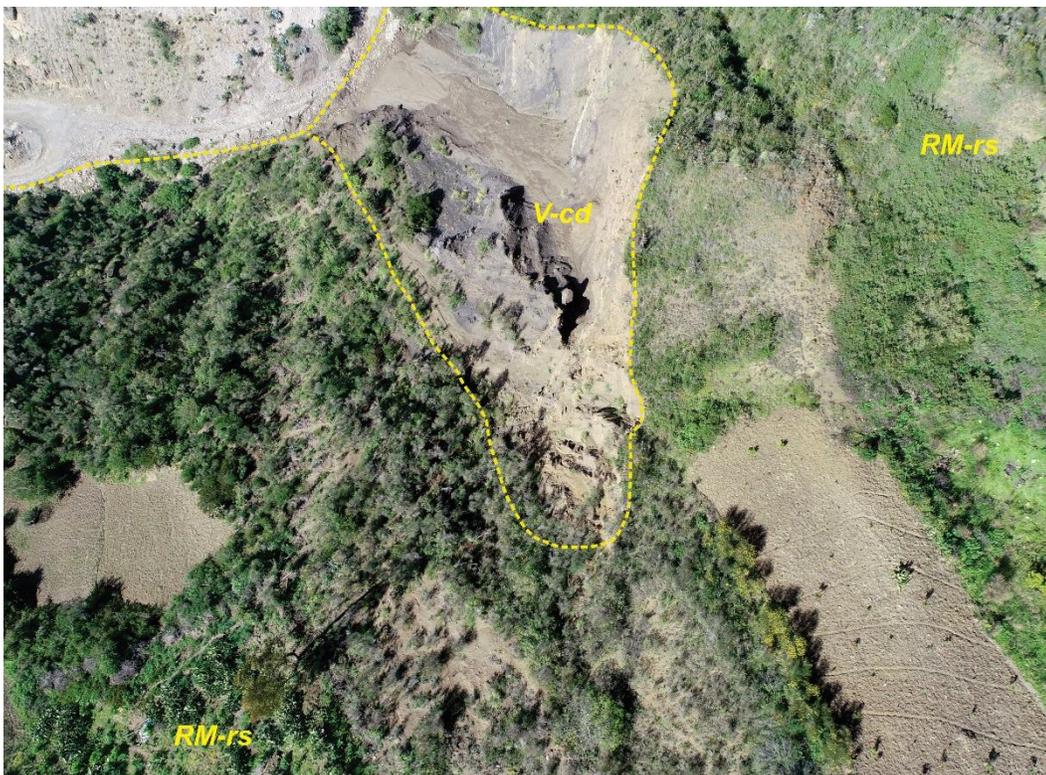
Unidad formada por la acumulación intercalada de materiales de origen coluvial (acarreados y acumulados por efecto de la gravedad) y deluvial (acumulación de material al pie de laderas, depositados por flujos de agua que lavan materiales sueltos de las laderas). Se encuentran interestratificados y no es posible separarlos como unidades individuales, estos se acumulan al pie de laderas de montañas o acantilados de valles, (figura 9). Se pueden asociar geodinámicamente a la ocurrencia de movimientos en masa de tipo movimientos complejos, reptación de suelos, avalancha de detritos y flujos de detritos.

Figura 9. Vista con dirección oeste, donde se observa ventiente o piedemonte coluvio deluvial (V-cd), esta se encuentra en las coordenadas UTM 8977745 N, 208590 E, con una altitud de 2998 m s.n.m).

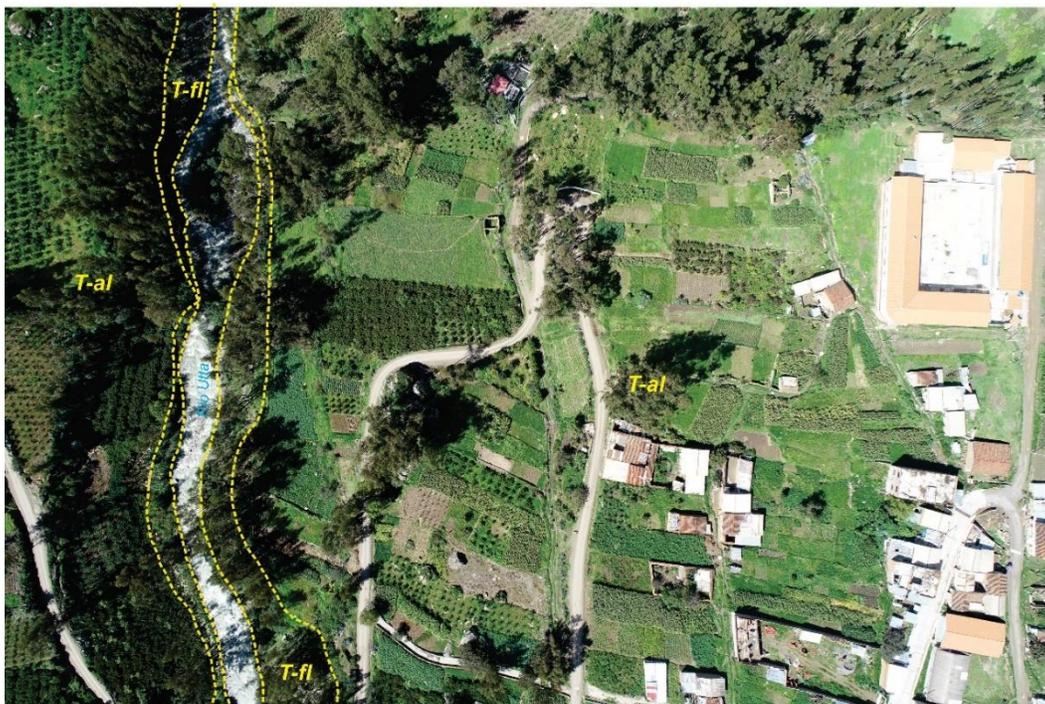
Figura 10. Vista al oeste, donde se observa terrazas aluviales y fluviales, en ambas márgenes del río Utta.

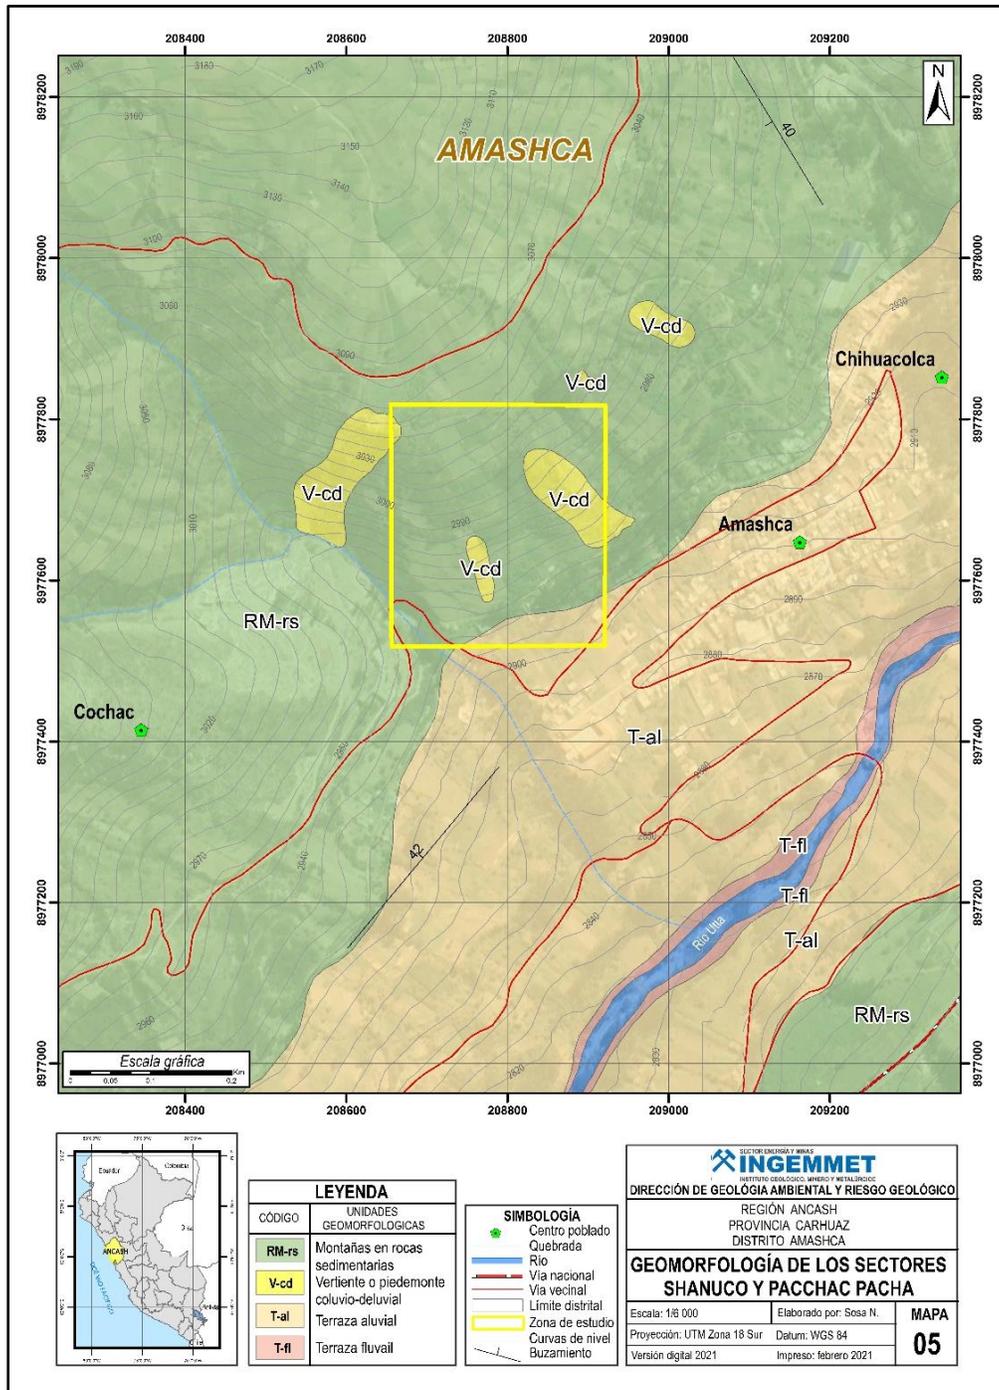
Figura 11. Mapa geomorfológico de los sectores de Shanuco y Paccha Pacha. Fuente: Elaboración propia.

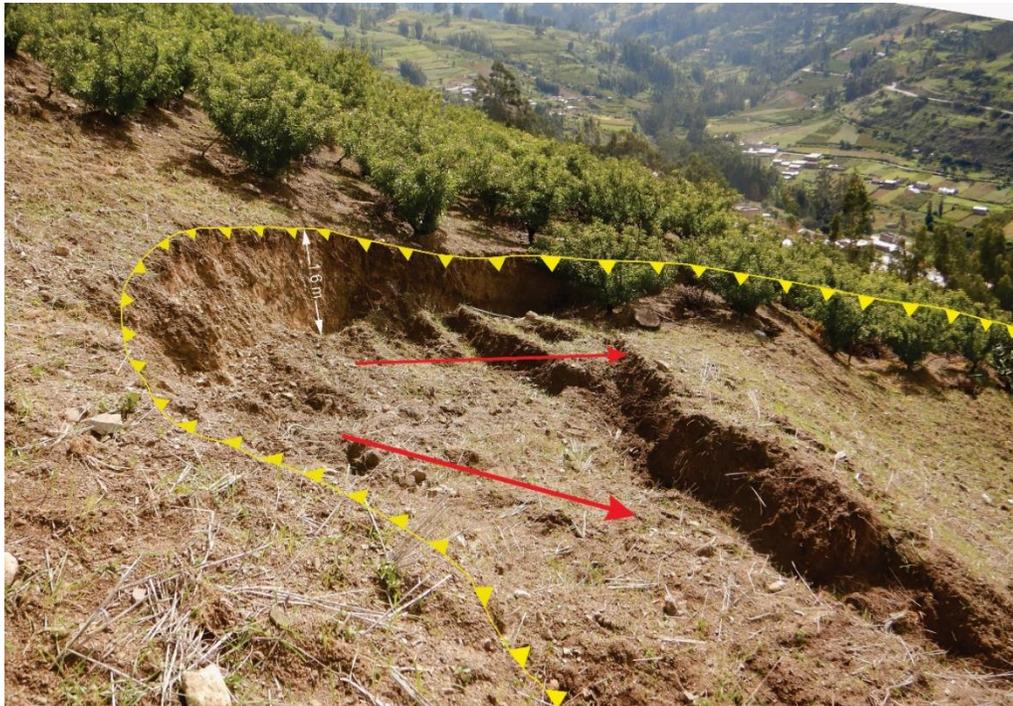
Figura 12. Vista con dirección al noreste, donde se observa la escarpa principal del deslizamiento de 17 m de longitud y salto de 1.6 m.

- 2) El 29 de enero del presente año se generó un deslizamiento de tipo rotacional. Con una longitud de escapa de 17 m; saltos de 1.60 m; En su superficie del cuerpo, se observó agrietamientos transversales y longitudinales con longitudes hasta de 22 m.

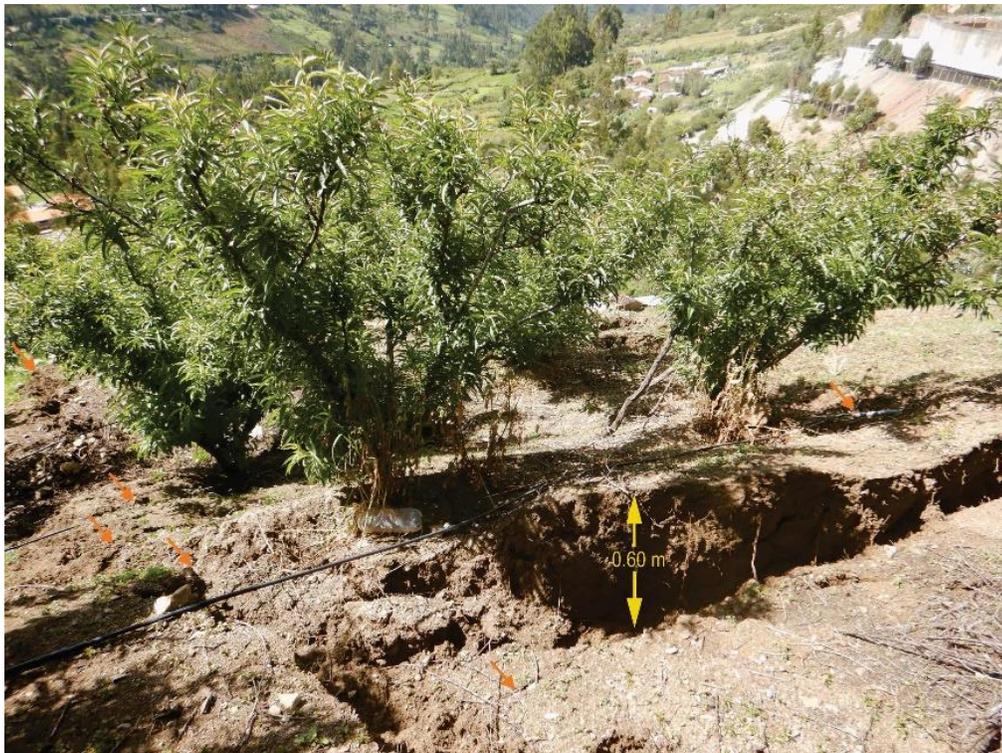
- El agrietamiento más representativo es longitudinal y continuo, con longitud hasta de 22 m; sin embargo, en algunos casos se observaron agrietamientos de forma discontinua y poco separadas (figura 13), con aberturas de 0.05 a 0.17 m; todas siguiendo una orientación preferente de noroeste-sureste.

Figura 13. Agrietamientos longitudinales discontinuos, con aberturas de 0.05 a 0.17 m (flechas naranjas) y agrietamientos transversales con saltos de 0.60m aproximadamente.

- 4) Realizar un monitoreo continuo y progresivo de las zonas donde presentan agrietamientos, que permitan tener un registro de su desarrollo, lo mismo que servirá para dar alertas ante movimientos rápidos, intensificación de los eventos; así también, identificar y registrar la aparición de nuevas grietas en el suelo.

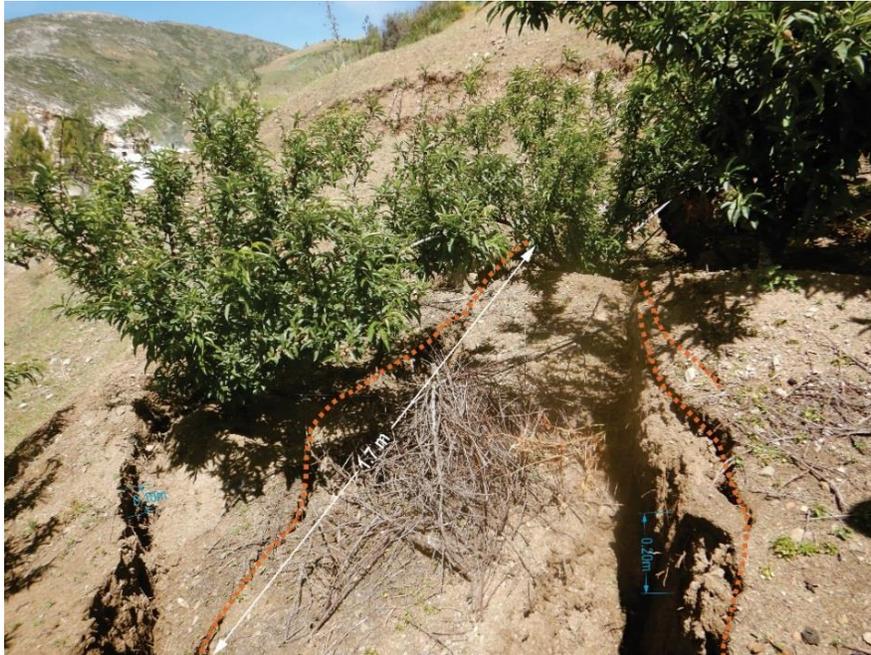
- Así mismo, se observó agrietamientos transversales con longitudes de hasta 1.7 m, con aberturas que varían de 0.10 a 0.70 cm y saltos entre 0.10 a 1.60 m (figuras 14 y 15). Estos agrietamientos comprometen cultivos de melocotones, tunas y paltas, ubicadas cerca de la zona del deslizamiento.

Figura 14. Agrietamientos transversales de hasta 1.7 m con salto de 0.10 a 0.20 cm, con aberturas de 0.10 cm. Ubicado en las coordenadas UTM 8977640 N, 208774 E, con altitud de 2952 m s.n.m.

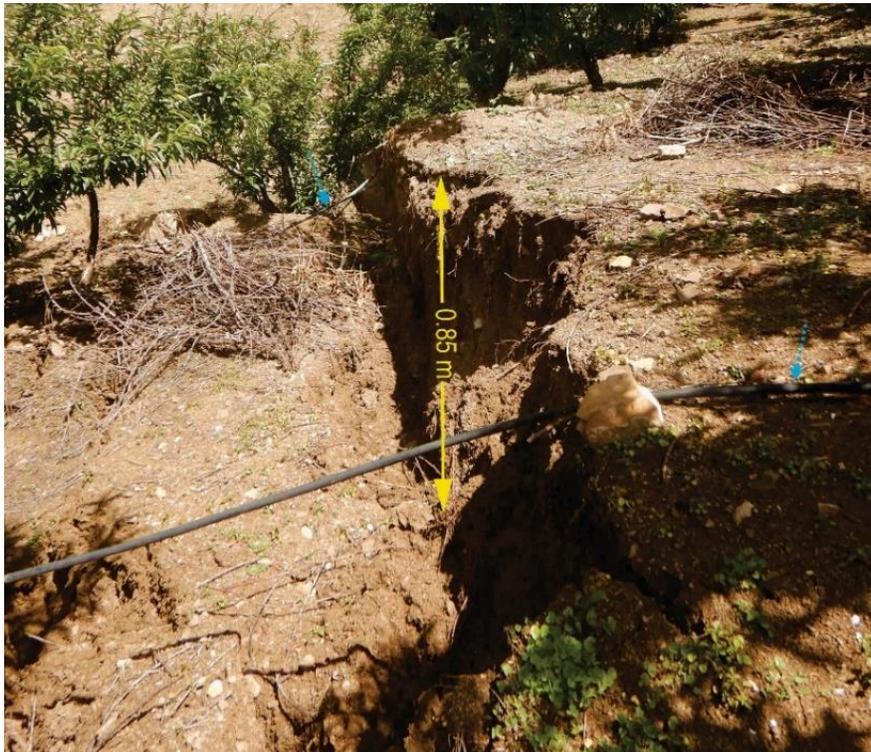
Figura 15. Vista con dirección a noroeste, donde se observa agrietamientos transversales con saltos de hasta 0.85 m. Cabe resaltar que el suelo se encontraba húmedo debido a la afectación de tuberías de riego.

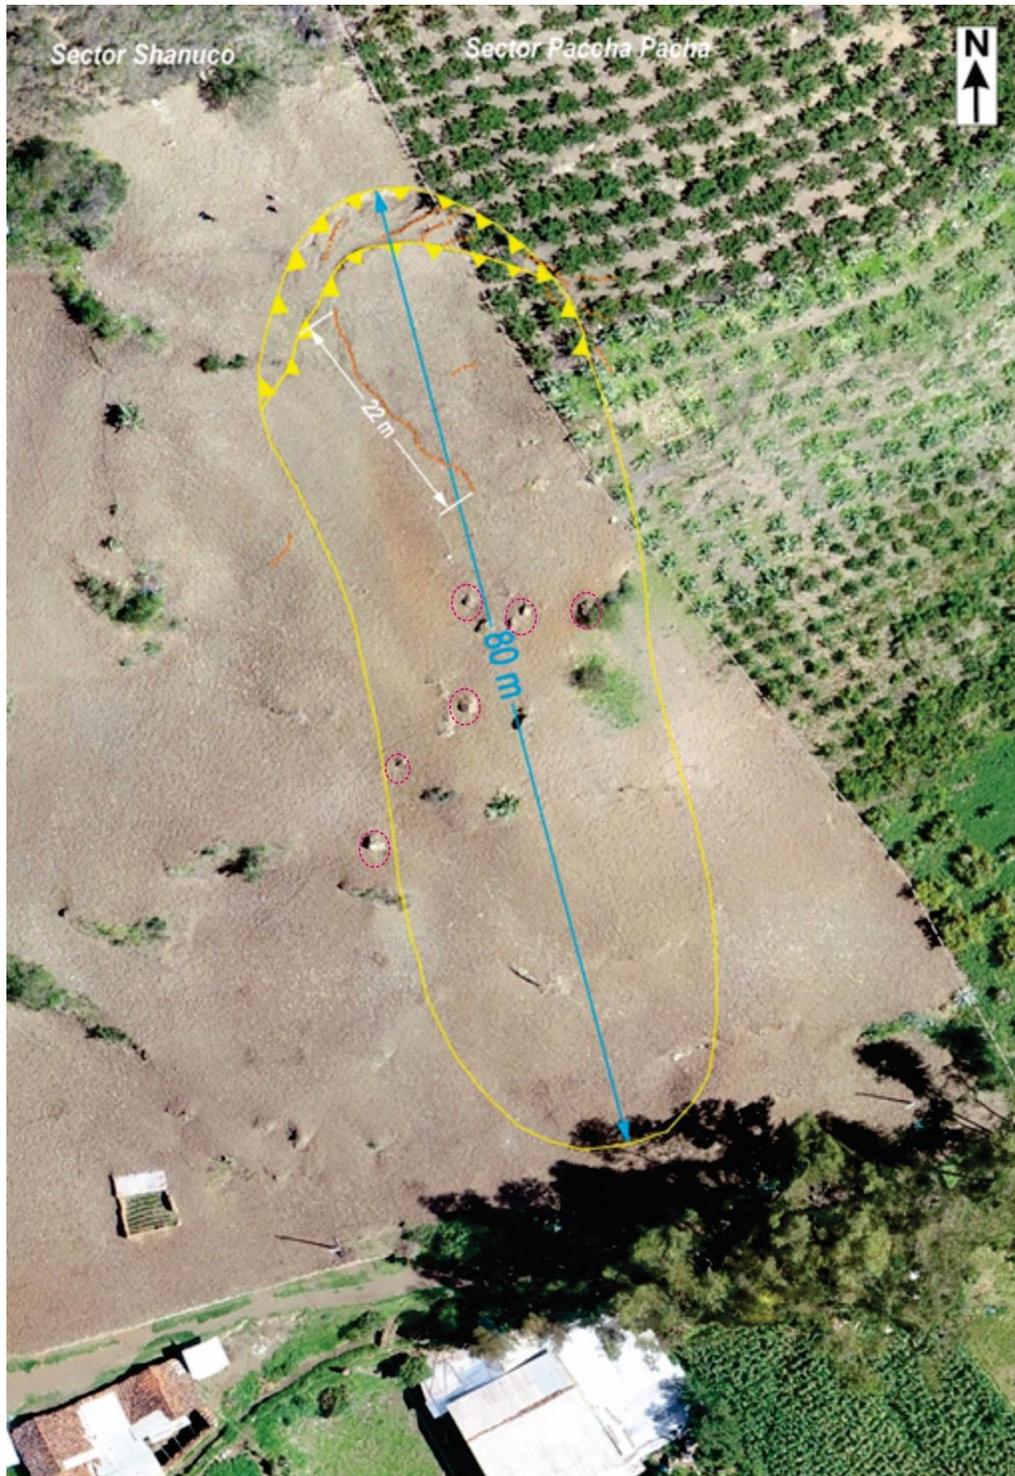
- El deslizamiento produjo el empuje o desplazamiento vertical de bloques de roca de caliza de 1 a 1.5 m de altura (figura 16). Actualmente estos bloques se encuentran sueltos, que pueden ser removidos.

Figura 16. Vista general del deslizamiento rotacional, ubicado entre los sectores de Shanuco y Paccha Pacha; en donde se puede visualizar el desnivel entre la escarpa y pie de 80 m; así como los agrietamientos transversales y longitudinales descritas anteriormente. Así mismo, en el cuerpo del deslizamiento existen bloques colgados de calizas de 1 a 1.5 m producto del deslizamiento.

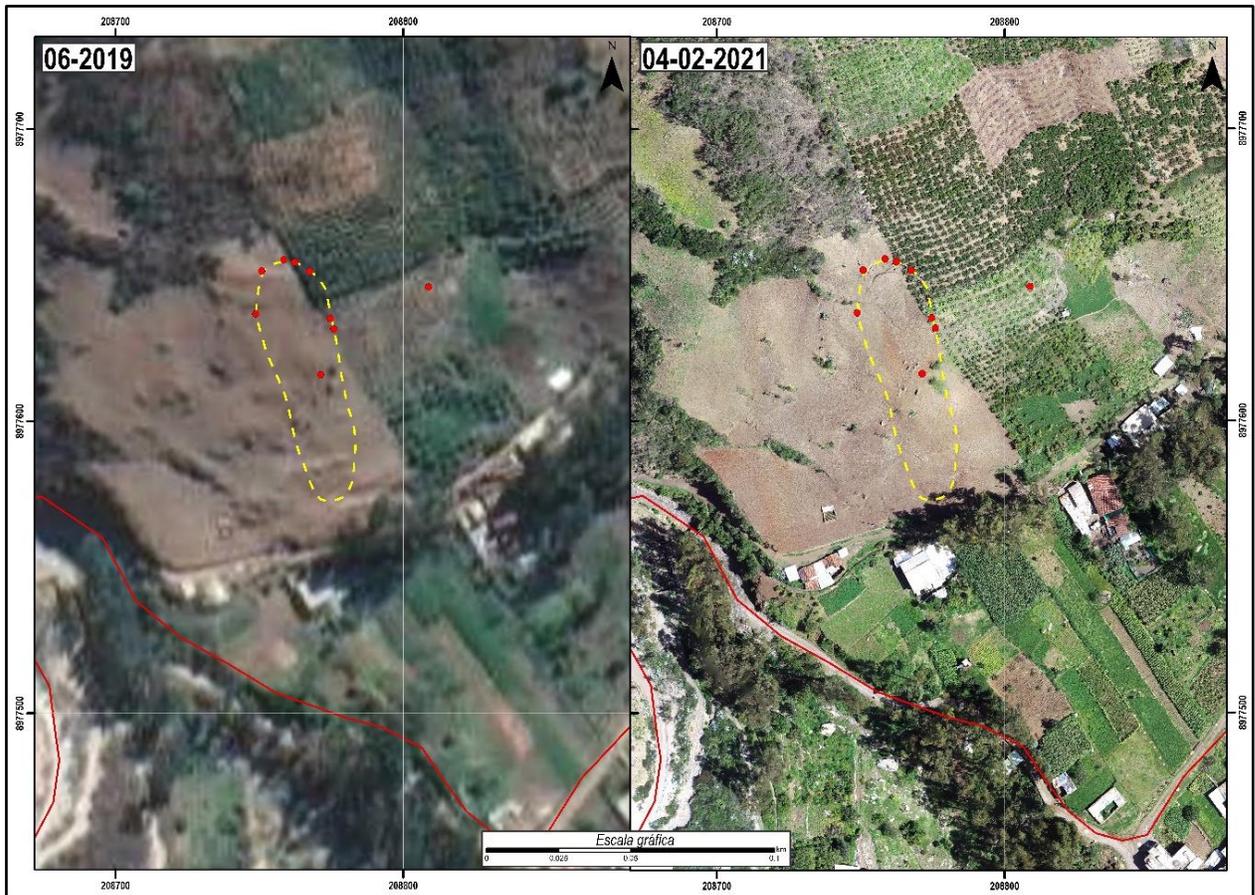
Se realizó una comparación entre dos imágenes del área de estudio, antes y después del deslizamiento (figura 17), Correspondiente al año 2019 y 2021 (04 de febrero), post-evento tomada con el dron.

Figura 17. Imágenes de distintos años, la primera es del año 2019 obtenida de la plataforma Google Earth y la segunda tomada con el dron en febrero del presente año, post evento.

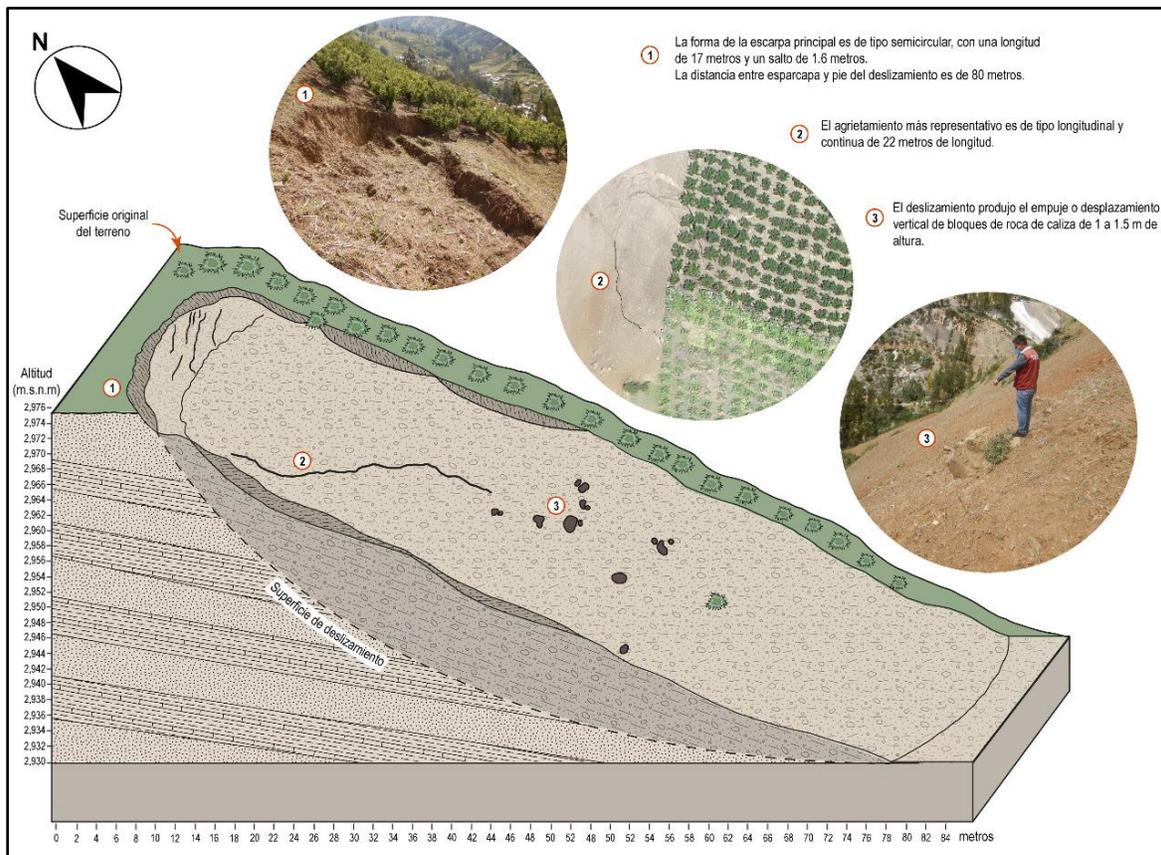
En la figura 18 se muestra el deslizamiento de tipo rotacional; la escarpa principal del deslizamiento 1, la grieta más representativa del sector 2 y los bloques que se encuentran en el cuerpo del deslizamiento 3.

Figura 18. Diagrama del deslizamiento, generado el 29 de enero del presente año en los sectores de Shanuco y Paccha Pacha.

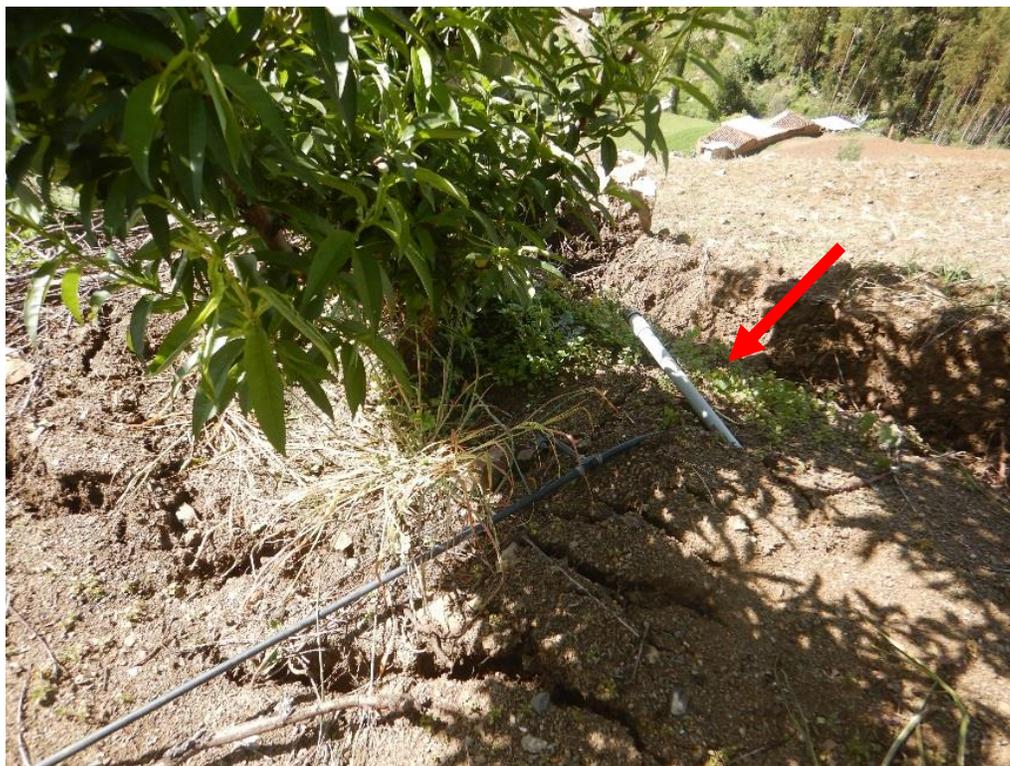
- a) El deslizamiento afectó tuberías de riego tecnificado de cultivos que corresponde al sector Paccha Pacha, (Figura 19), ubicado en las coordenadas UTM 8976635 N, 208744 E.
- b) Afectó 1694.89 m² de cultivos de palta, maíz, tuna y melocotón.
- c) Actualmente no permite el desplazamiento de los pobladores por la zona afectada.
- d) Los bloques colgados de caliza podrían afectar seis viviendas asentadas al pie del evento.
- e) El deslizamiento podría afectar dos postes de tendido eléctrico y comprometer un tramo de 20 metros aproximadamente de trocha carrozable.

Figura 19. Tubería de PVC destruidas por el deslizamiento con dirección N28°E, actualmente se encuentra reparado, para evitar fugas. Esta se ubica entre las coordenadas UTM 8976635 N, 208744 E, con una altitud de 2952 m s.n.m.

- 6) Revestir los canales con geomenbranas o con tuberías de PVC, a fin de evitar la infiltración de agua al subsuelo.
- 7) Implementar un sistema de drenaje del sector, captar los puquiales, a fin de no permitir la infiltración de agua.

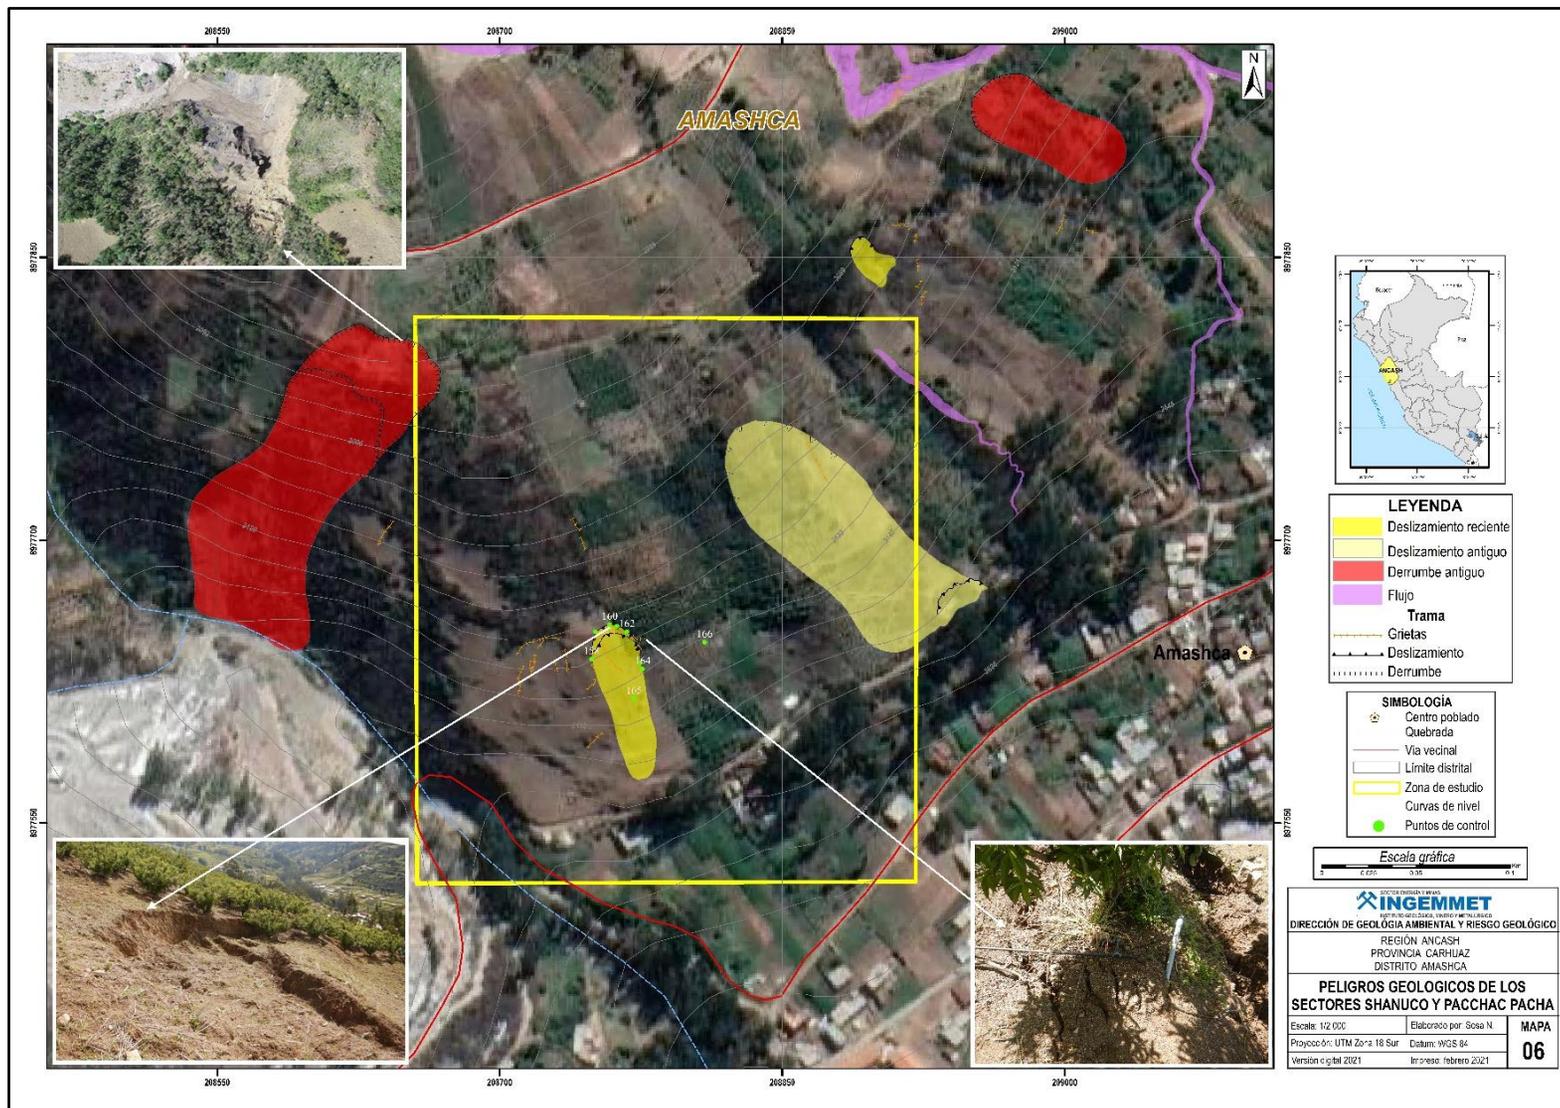
Figura 20. Mapa de peligros geológicos del sector de Shanuco, Paccha Pacha y alrededores. (Elaboración propia).
