DIRECCIÓN DE GEOLOGÍA AMBIENTAL Y RIESGO GEOLÓGICO

Informe Técnico N° A7144

EVALUACIÓN DE PELIGROS GEOLÓGICOS EN LOS SECTORES DE SHANUCO Y PACCHAC PACHA

Región Áncash
Provincia Carhuaz
Distrito Amashca

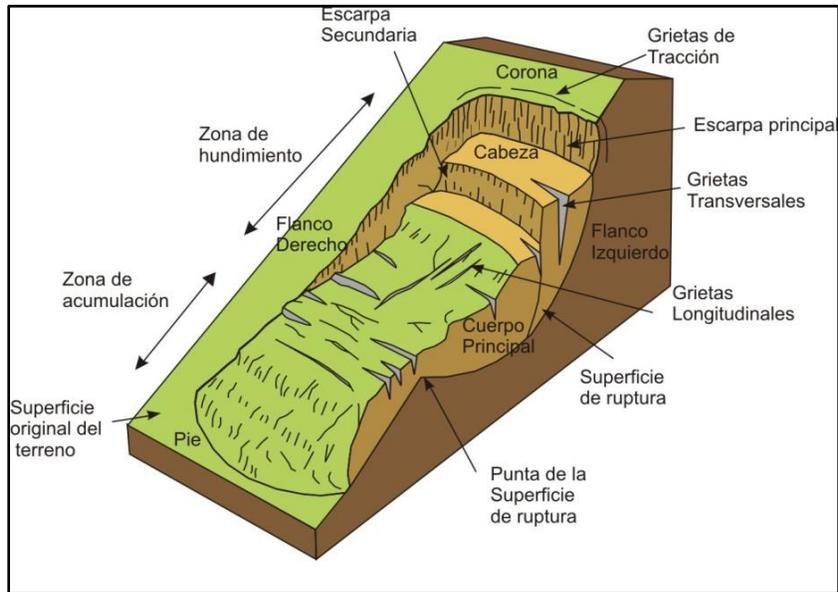
Deslizamiento rotacional: En este tipo de deslizamiento, la masa se mueve a lo largo de una superficie de falla, curva cóncava. Los deslizamientos rotacionales muestran una morfología distintiva caracterizada por un escarpe principal pronunciado y un contrapendiente de la superficie de la cabeza del deslizamiento hacia el escarpe principal (figura 1). La deformación interna de la masa desplazada es usualmente muy poca. Debido a que el mecanismo rotacional es autodeslizante, y este ocurre en rocas poco competentes, la tasa de movimiento es, con frecuencia, baja excepto en presencia de materiales altamente frágiles como las arcillas sensitivas.

Figura 1. Partes de un deslizamiento rotacional.

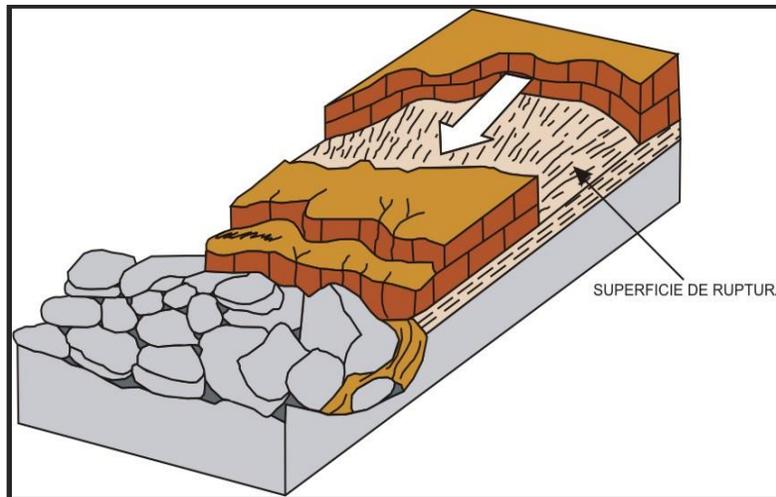
Son fenómenos asociados a la inestabilidad de las laderas de los cerros, consisten en el desprendimiento y caída repentina de una masa de suelo o rocas o ambos, que pueden rodar o caer directamente en forma vertical con ayuda de la gravedad. Son producidos o reactivados por sismos, erosión (socavamiento de la base en riberas fluviales o acantilados rocosos), efecto de la lluvia (saturación de suelos incoherentes) y la actividad humana (acción antrópica: cortes de carreteras o áreas agrícolas). Estos movimientos tienen velocidades muy rápidas a extremadamente rápidas (Vilchez, 2019).

Figura 2. Esquema de un derrumbe.

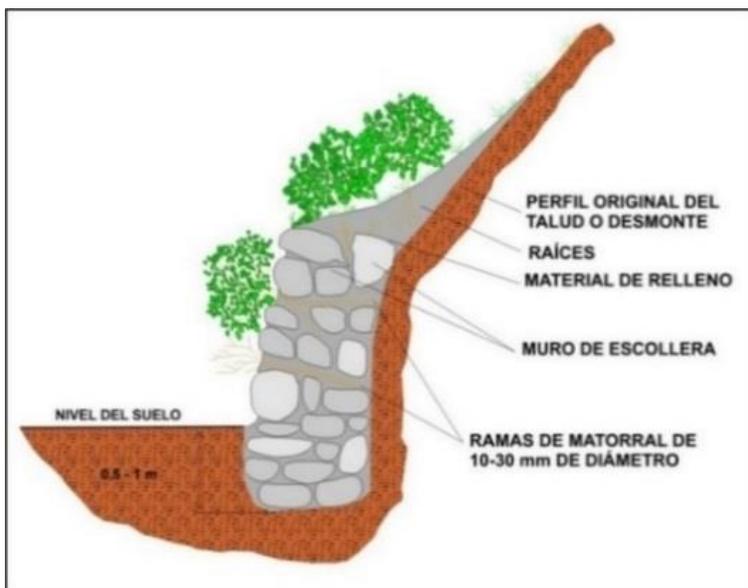
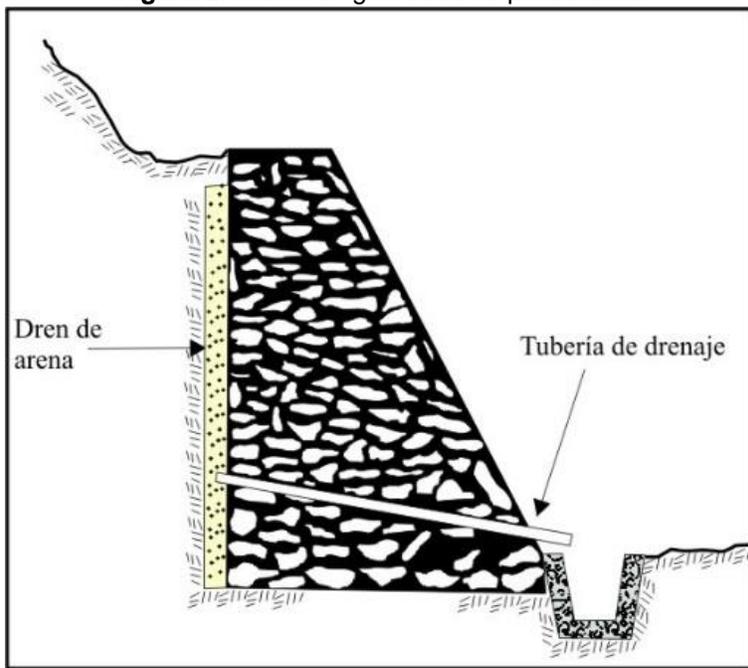
Son los muros más antiguos, conforman elementos pasivos en los que el peso propio es la acción estabilizadora fundamental (figuras 2, 3 y 4). Se construyen de hormigón en masa, pero también existen de ladrillo o mampostería y se emplean para prevenir o detener deslizamientos de pequeño tamaño. Sus grandes ventajas son su facilidad constructiva y bajo costo.

Figura 2. Muros de gravedad de piedra seca

Figura 3. Muros de gravedad de piedra seca.

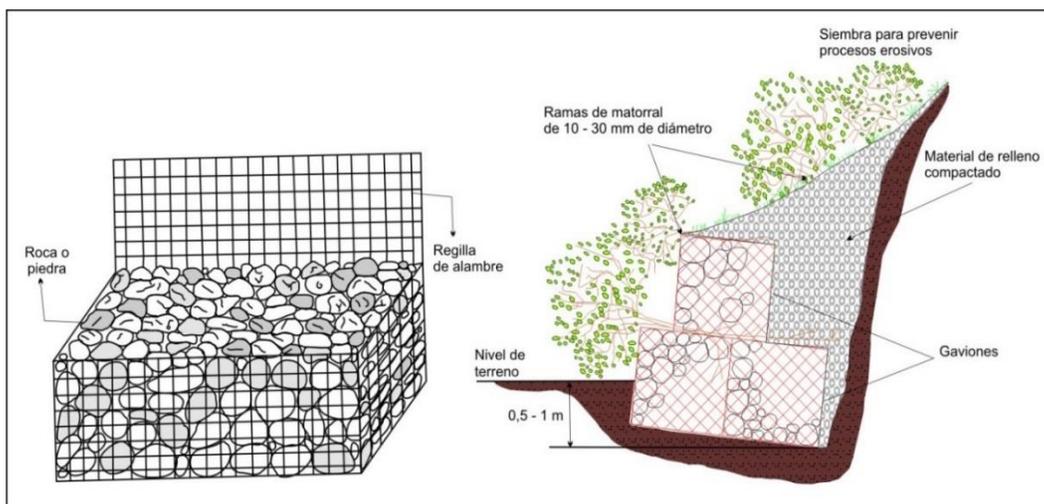
Los gaviones son elementos con forma de prisma rectangular que consisten en un relleno granular constituido por fragmentos de roca no degradable (caliza, andesita, granitos, etc.), retenido por una malla de alambre metálico galvanizado (figura 5).

Los muros de gaviones trabajan fundamentalmente por gravedad. Generalmente se colocan en alturas bajas, aunque algunas veces se colocan en alturas medianas (hasta 25 m de alto y 10 m de ancho) y funcionan satisfactoriamente. La relación entre la altura del muro y el ancho de la base del mismo es muy variable, y suele estar comprendida entre 1.7 y 2.4. Las ventajas que presenta son estas:

Figura 5. Muro de gavión
