**Informe Técnico N° A7251**

# EVALUACIÓN DE PELIGROS GEOLÓGICOS EN EL SECTOR LAS BRISAS

Departamento Cajamarca  
Provincia Jaén  
Distrito Jaén

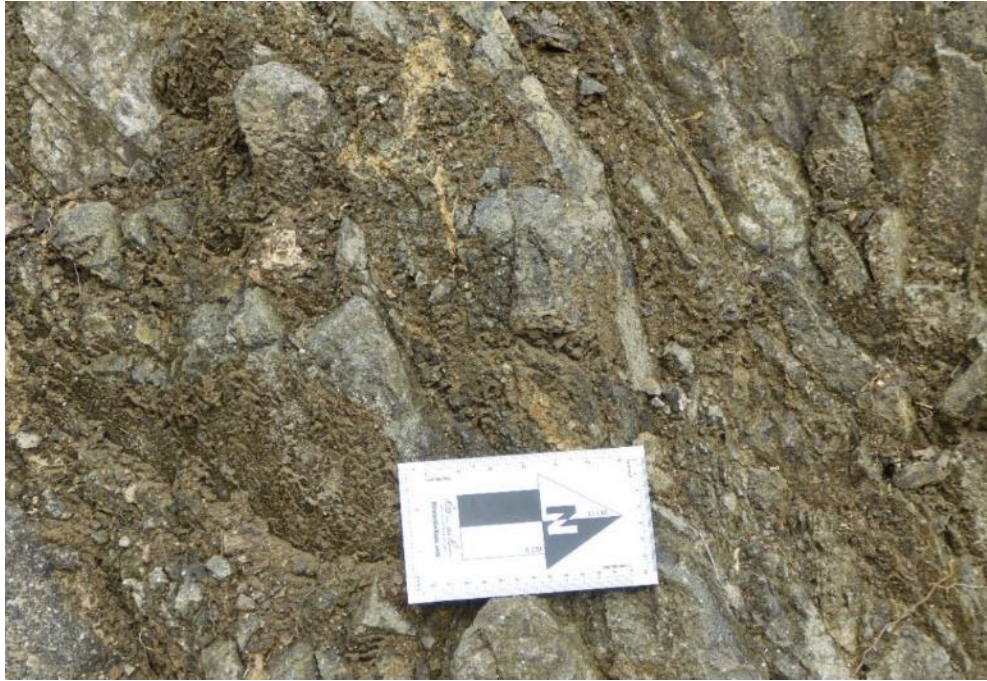
Coordenadas UTM WS-84 -17S, **Norte:** 9369282 – **Este:** 742019

En los sectores las Brisas se identificó flujos lávicos andesíticos de muy fracturado y altamente meteorizado (fotografía 1).

**Fotografía 1.** Flujo andesítico de la Formación Oyotún, moderadamente meteorizado, muy fracturado.

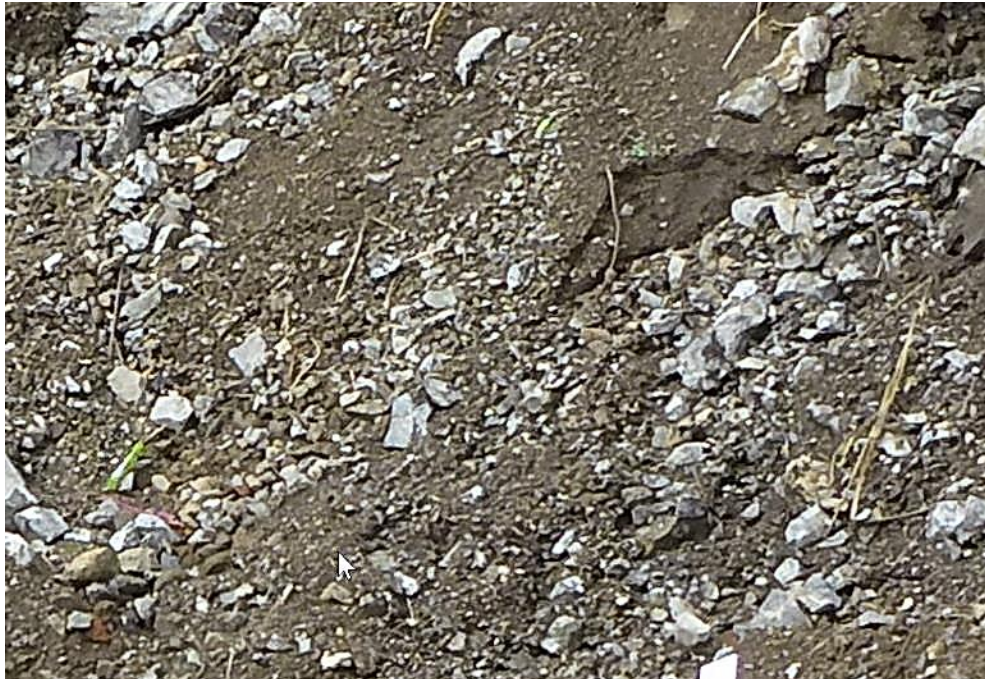
Coordenadas UTM WGS84, **Norte:** 9369344 – **Este:** 741926

Corresponde a los depósitos generados por deslizamientos, conformados por gravas, cantos y escasos bloques angulosos, en una matriz limoarcillosa. Formando depósitos poco consolidados e inestables, afloran en el sector Las Brisas (fotografía 2).

**Fotografía 2.** Depósito coluvio-deluvial, compuesto por bloques y gravas de origen volcánico, dentro de una matriz arcillo limosa.

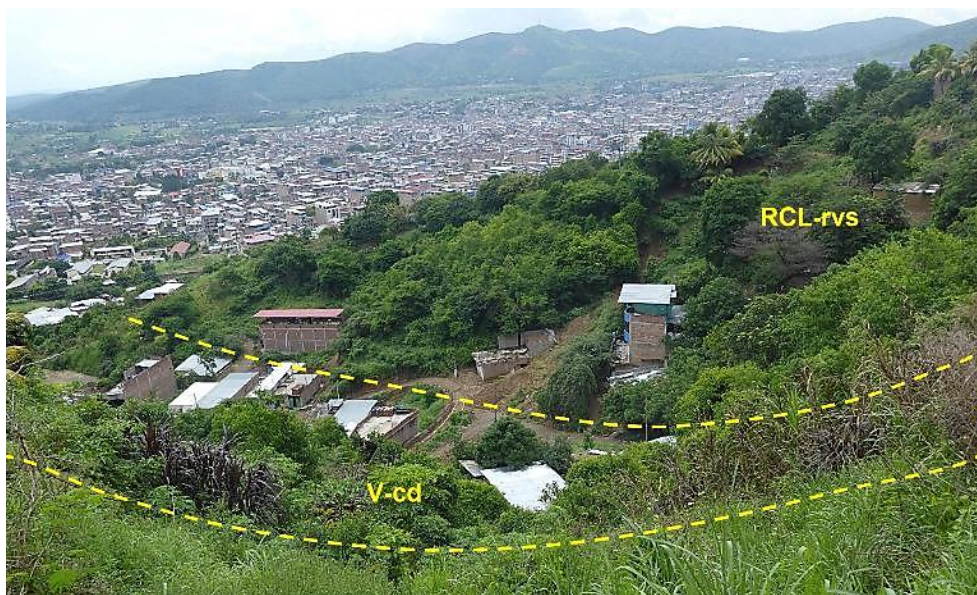
Conformada por acumulación intercalada de materiales relacionados a movimientos en masa como deslizamientos y fuente de origen cercano, constituido por gravas y bloques angulosos en un matriz limo arcillosa, en esta subunidad se originó el deslizamiento, se encuentra en la parte baja del sector Las Brisas (figura 4).

**Figura 4.** Sub unidades de colina y lomada en roca volcánico sedimentaria (RCL-rvs) y vertiente o piedemonte coluvio deluvial (V-cd).

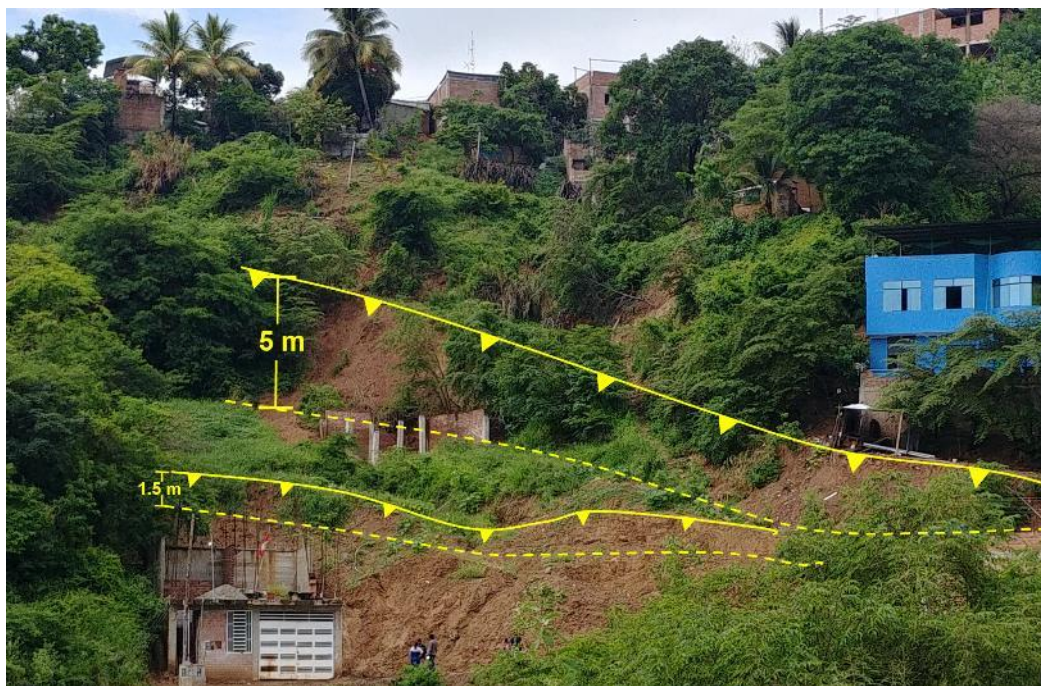
**Figura 5.** Se observa el escarpe principal con un salto promedio de 5 m y escarpe secundario con un salto de 1 m.  
Coordenadas UTM WS-84 -17S, **Norte:** 9369346 – **Este:** 741930.

- a. En el cuerpo del deslizamiento se recomienda construir un sistema de drenaje, con la finalidad de disminuir la infiltración de agua al terreno. Los canales deben verter el agua hacia fuera del área afectada, estos colectores deben estar impermeabilizados adecuadamente.

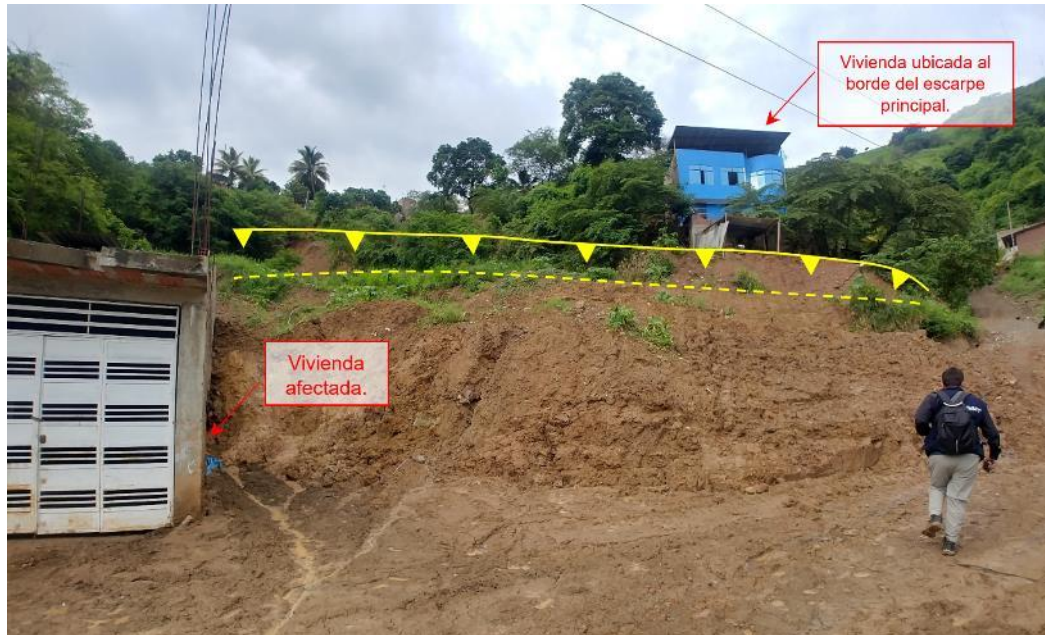
**Figura 6.** Vivienda sobre escarpe superior del escarpe principal, podría colapsar por avance del deslizamiento, acompañado de una tabla resumen con su descripción generalizada.  
 Coordenadas UTM WS-84 -17S, **Norte:** 9369265 – **Este:** 742022.

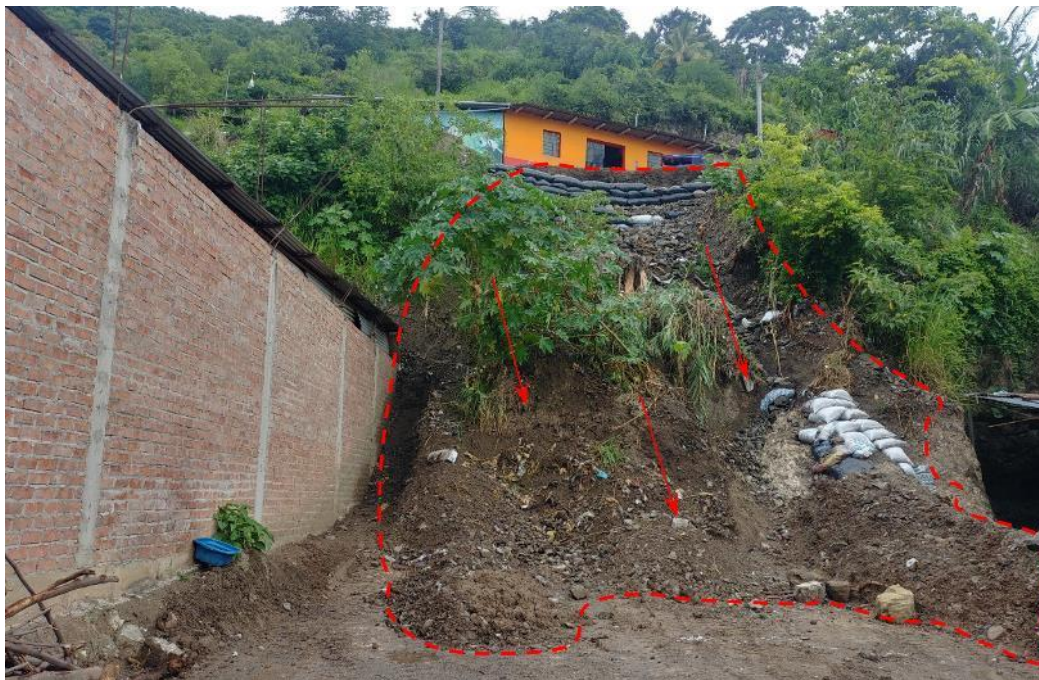
Se identificó 3 derrumbes (figuras 7 y 8), que afectan viviendas, terrenos de cultivos (2000 m<sup>2</sup>) y carretera afirmada (tramo 15 m), estos derrumbes son originados por el corte de la ladera (dejándolas denudadas, con el objetivo de construcción de viviendas, carreteras y e instalación de cultivos agrícolas en laderas, permitiendo la infiltración de aguas de lluvia de manera directa).

**Figura 7.** Derrumbe originado por el corte del talud con fines de construcción de vivienda.  
Coordenadas UTM WS-84 -17S, **Norte:** 9369429 – **Este:** 742002.

- f. Evitar el crecimiento urbano hacia las laderas (no permitir la construcción de viviendas), las cuales tienen pendientes moderadas a fuertes, con afloramiento de rocas muy fracturadas y depósitos inconsolidados; los cortes de talud con fines de construcción de viviendas e instalación de cultivos agrícolas en este sector incrementan las probabilidades de ocurrencia de derrumbes debido a las características del talud.

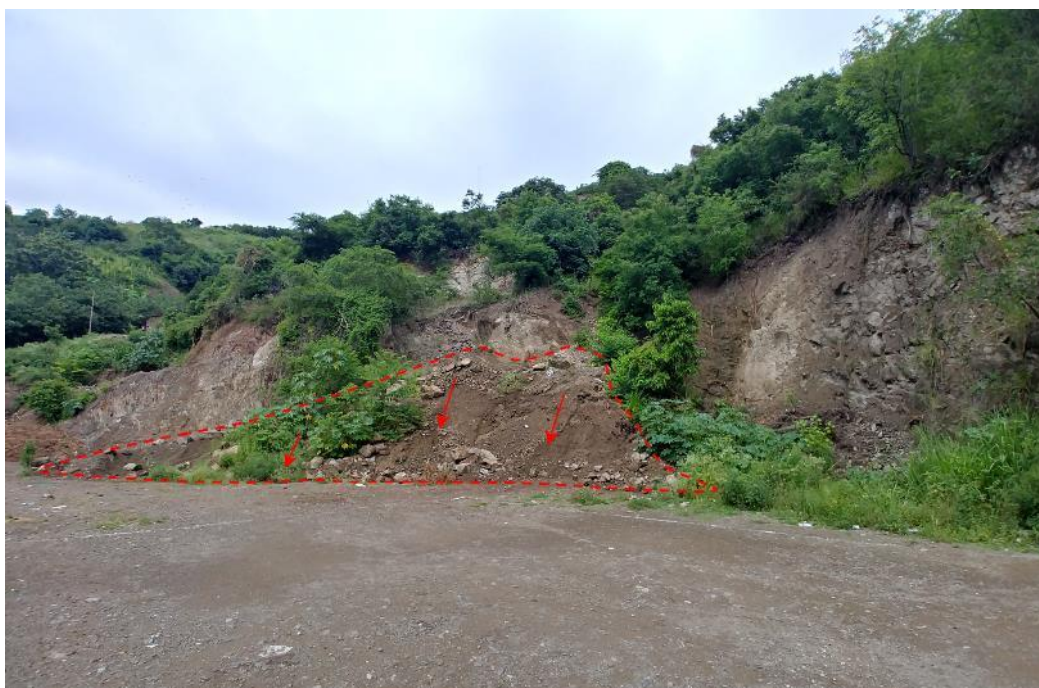
**Figura 8.** Los cortes de los taludes (para construcción de viviendas) en forma vertical, donde se tienen afloramientos de rocas volcánicas muy fracturadas, con cobertura (suelo) inconsolidada, son propensos a derrumbes.

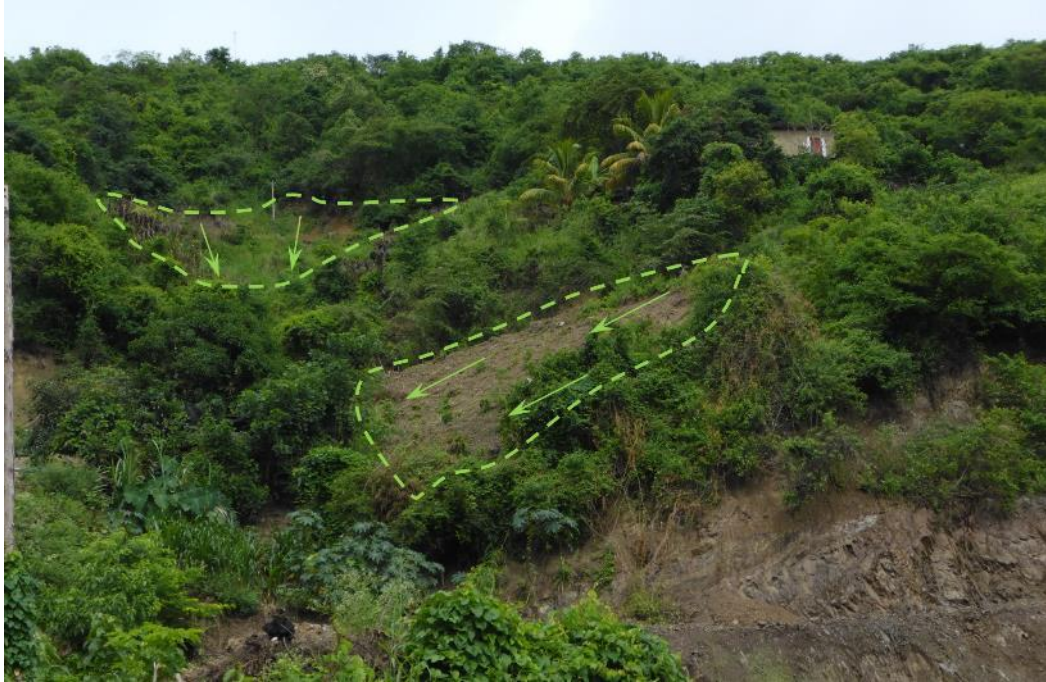
Debido a la actividad antrópica con fines de instalación de cultivos agrícolas, las laderas en la parte superior del sector Las Brisas, está siendo fuertemente deforestada y erosionada afectadas debido a que no cuentan con un sistema de control de pérdida de suelo, lo cual podría desencadenar un evento de mayor magnitud como un deslizamiento, el cual afectaría a en la parte baja a la zona urbana (figura 9).

**Figura 9.** La denudación de los terrenos para la instalación de cultivos agrícolas, origina el proceso de erosión en las laderas.  
Coordenadas UTM WS-84 -17S, **Norte:** 9369339 – **Este:** 741856.

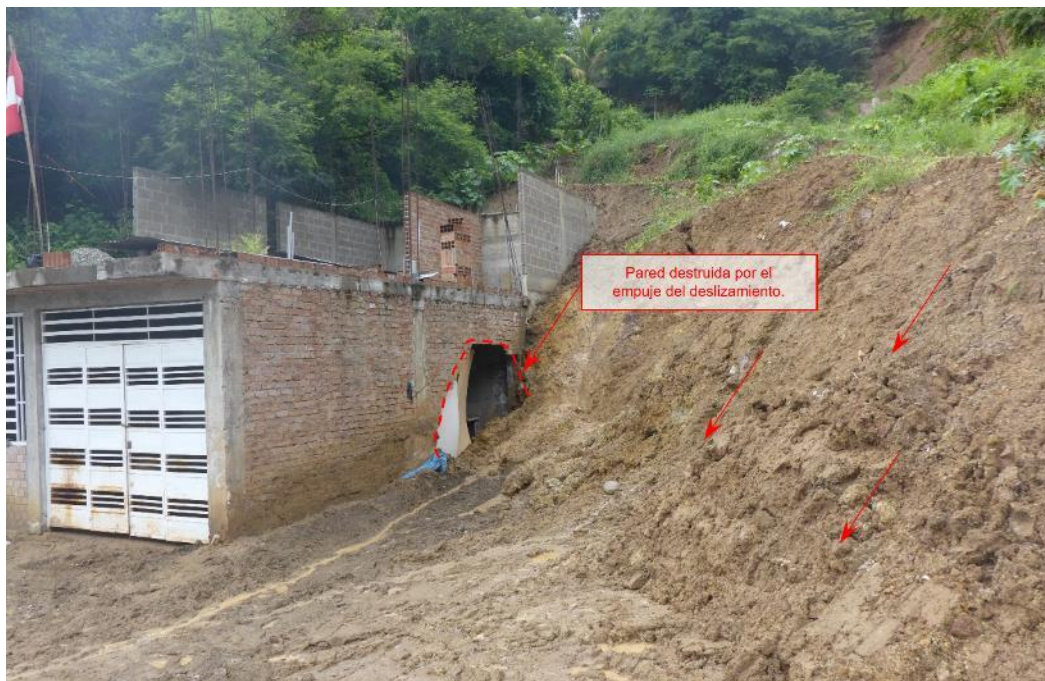
- Afectó una vivienda (figuras 11 y 12), quedando inhabitable; así mismo sobre el escarpe principal se encuentra ubicada una vivienda, la cual podría colapsar si el movimiento se reactiva (figura 13).

**Figura 11.** Vivienda afectada por el empuje del deslizamiento.  
 Coordenadas UTM WS-84 -17S, **Norte:** 9369346 – **Este:** 741946.

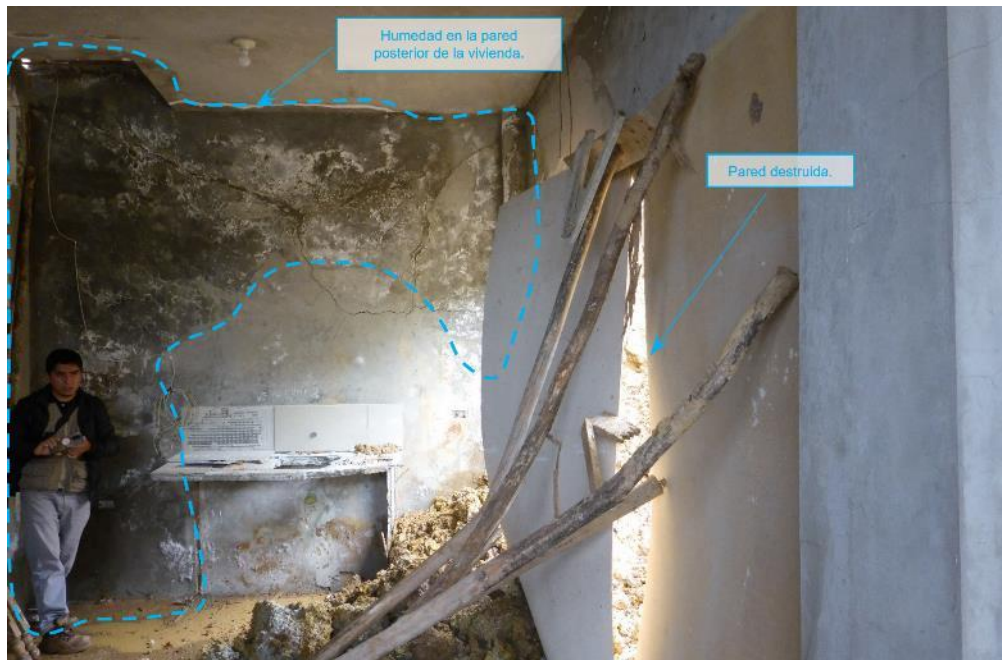
**Figura 12.** Pared lateral colapsada y presencia de humedad en la pared posterior, debido al material deslizado.  
Coordenadas UTM WS-84 -17S, **Norte:** 9369346 – **Este:** 741946.

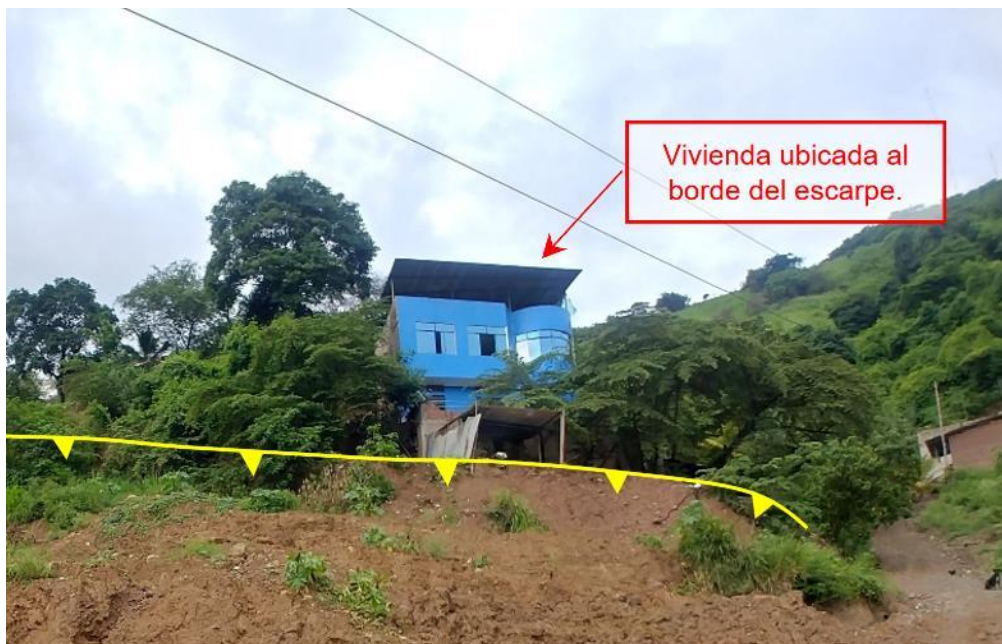
**Figura 13.** Vivienda ubicada al borde del escarpe principal, podría ser afectada por reactivación del deslizamiento.  
Coordenadas UTM WS-84 -17S, **Norte:** 9369351 – **Este:** 741920.

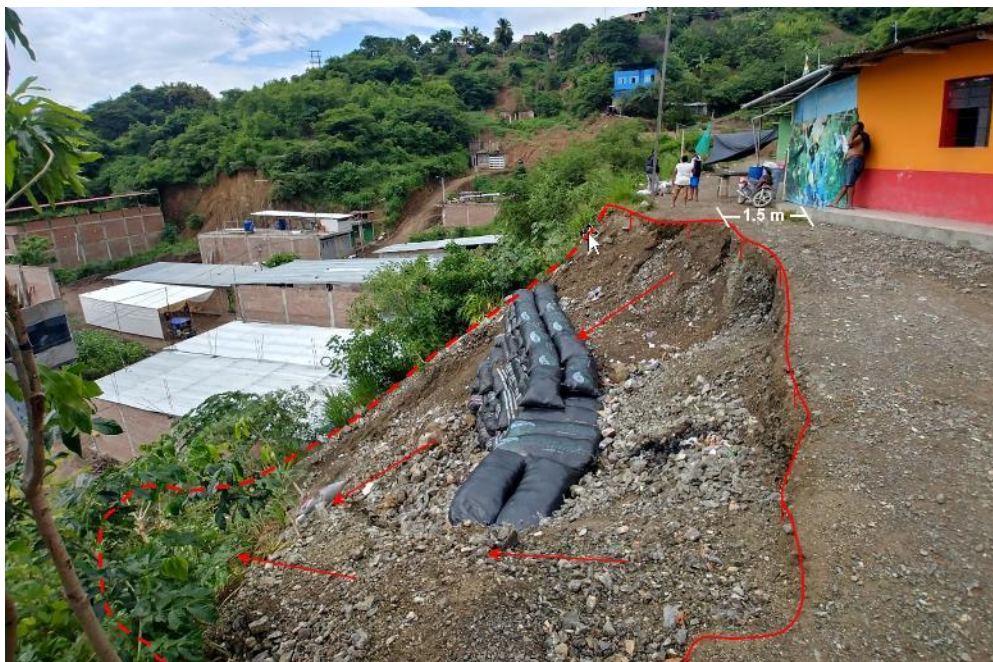
- Derrumbe que afectó la carretera en la prolongación Gabriel Carrasco, en un tramo de 16 m. De la línea de arranque del evento a 1.5 m de distancia se tienen dos viviendas, las cuales podrían ser afectadas si el movimiento avanza en forma retrogresiva (figura 14). El material desplazado del evento se desplazó hasta el techo de una vivienda (figura 15). De suceder un nuevo evento, las viviendas ubicadas al pie del talud nuevamente serían afectadas.

**Figura 14.** El derrumbe afectó la carretera en la prolongación Gabriel Carrasco en un tramo de 15 m.  
Coordenadas UTM WS-84 -17S, Norte: 9385508 – Este: 778919

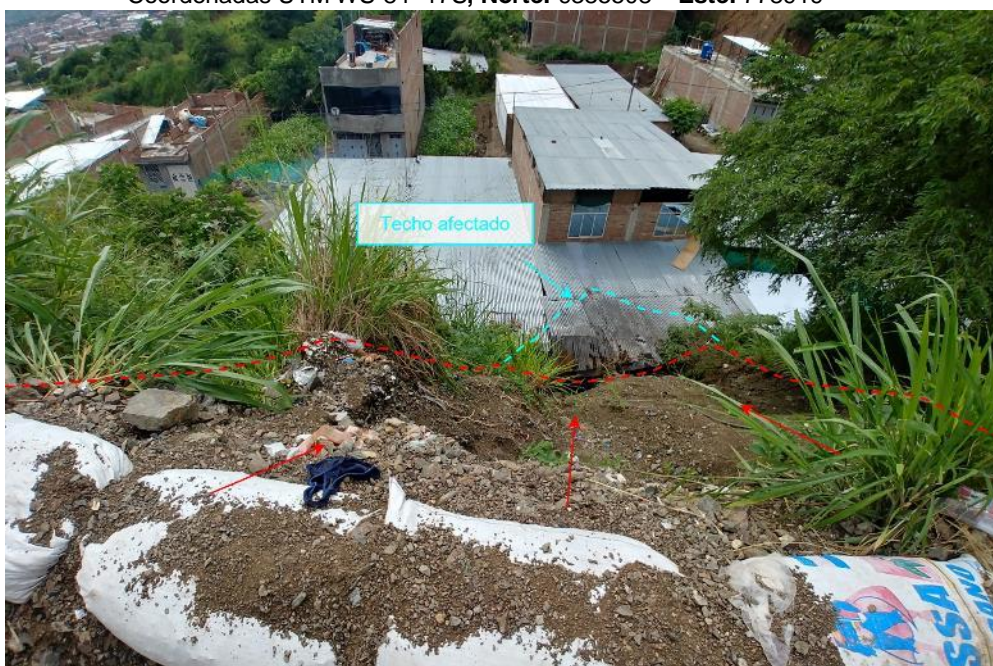
**Figura 15.** Vivienda ubicada en la parte baja del derrumbe afectada en la parte posterior por el material transportado.
