**INGEMMET, Boletín Serie C: Geodinámica e Ingeniería Geológica
N° 85**

**Peligro geológico por movimientos
en masa en la ciudad de Arequipa**

**Lima, Perú
2021**

**Dirección de Geología Ambiental y Riesgo
Geológico**

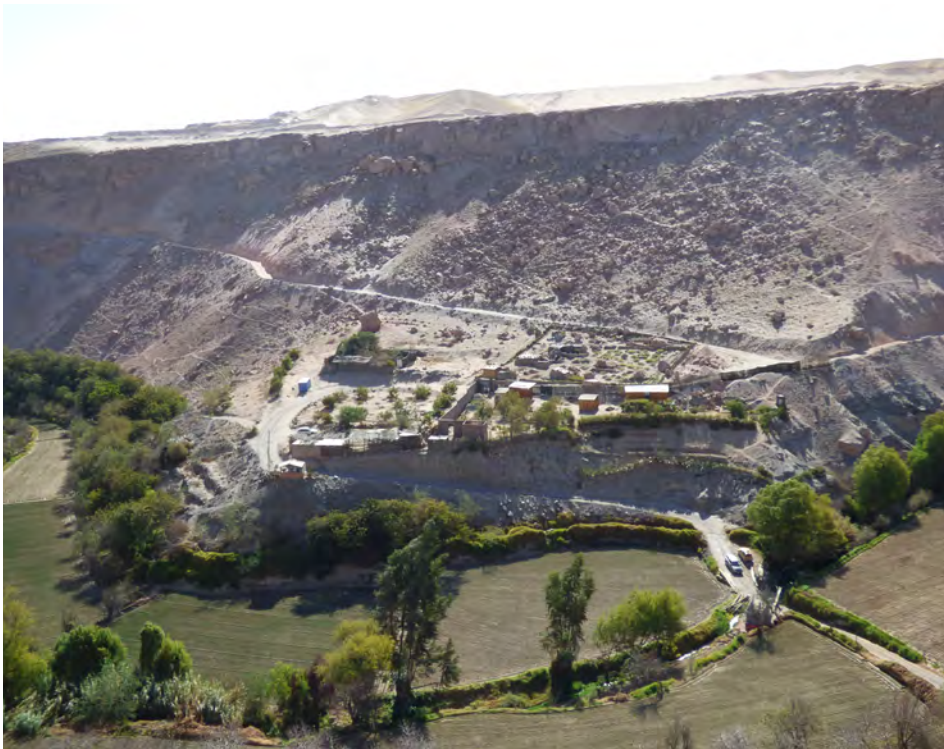
Fotografía 3.6 Depósitos coluviales acumulados en la ladera media del acantilado de la margen derecha de la quebrada Río Seco, sector prolongación Uchumayo.

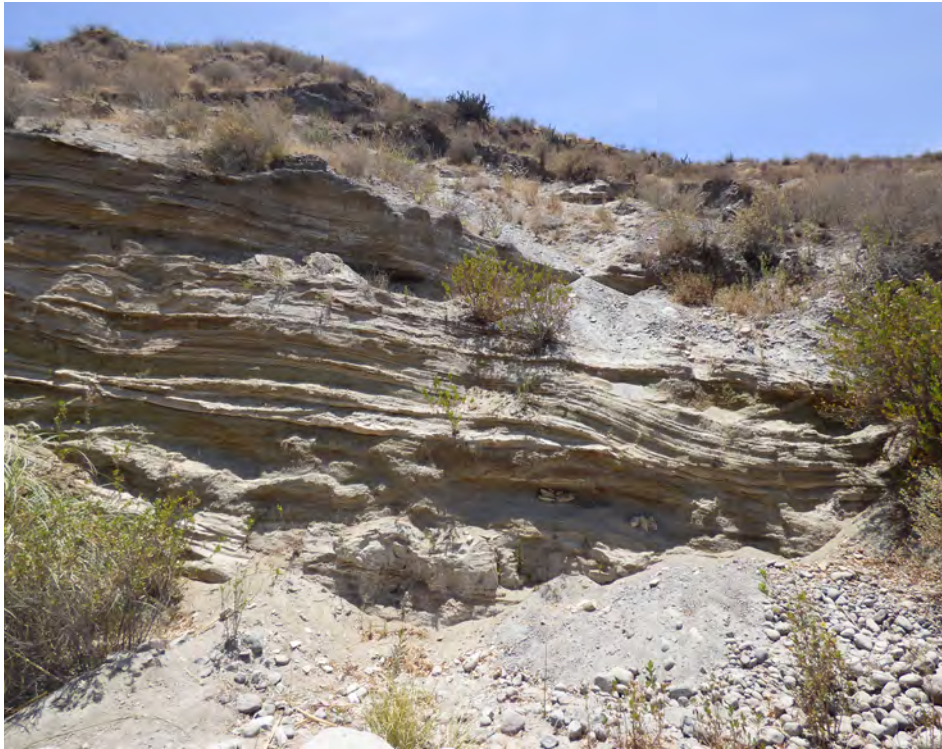
Fotografía 3.7 Vista donde se puede observar los niveles finos lacustrinos, en la margen izquierda de la quebrada Agua Salada, altura del puente del mismo nombre, cerca de su desembocadura al río Andamayo.

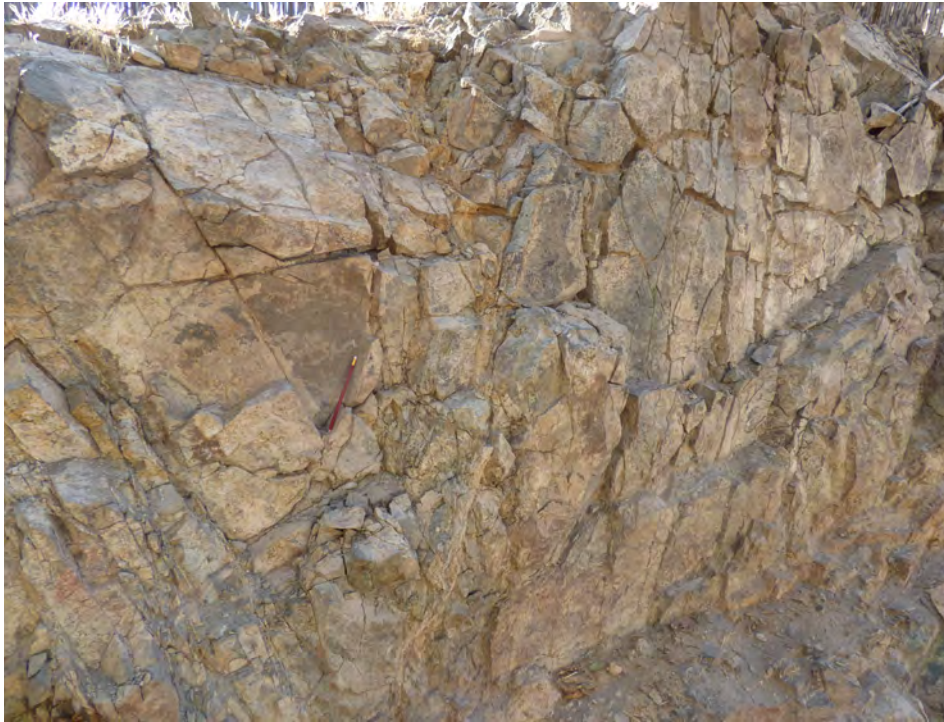
Fotografía 3.12 Vista en la que se puede observar un gabro muy fracturado y ligeramente alterado, ubicado en un afloramiento reducido localizado en la margen derecha de la quebrada Río Seco, cerca del peaje de Uchumayo.

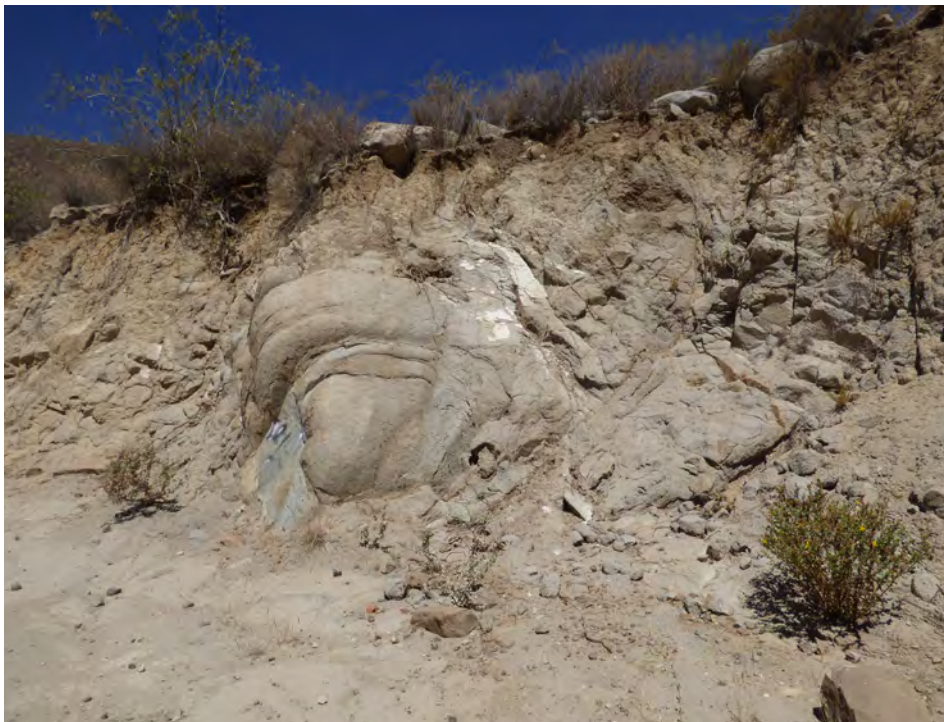
Fotografía 3.13 Dioritas de la Súper Unidad Yarabamba afectadas por disyución esferoidal y disgregación granular que manifiesta el alto grado de alteración de la roca, sector cerros Pajonal y Malpaso, distrito de Mollebaya.

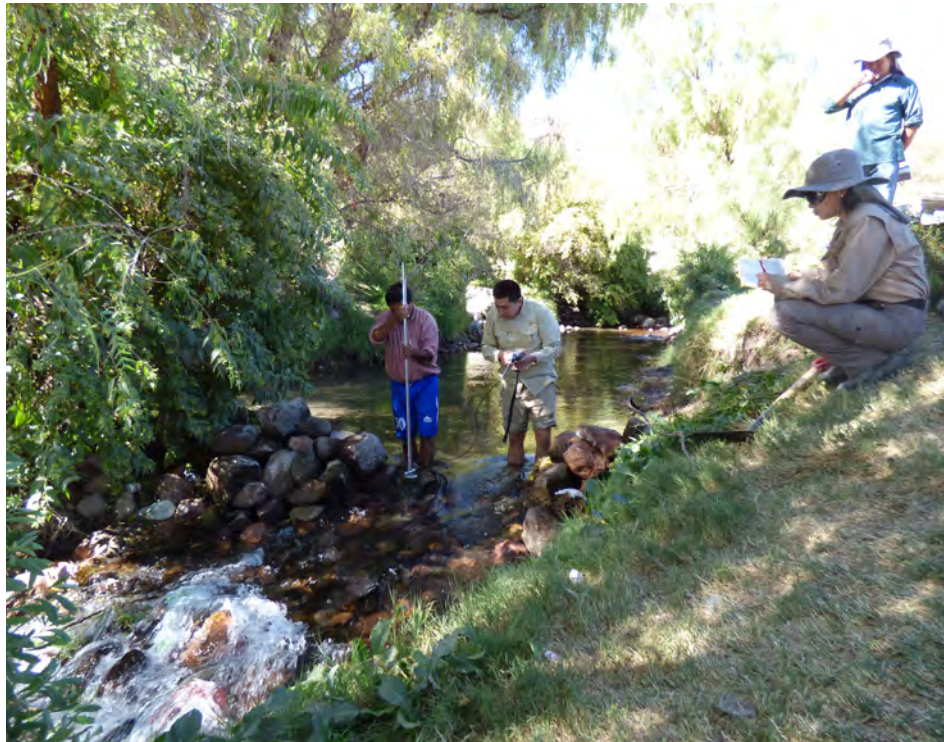
Fotografía 4.1 Aforo del manantial Yumina usando correntómetro, $Q = 206.0$ l/s.

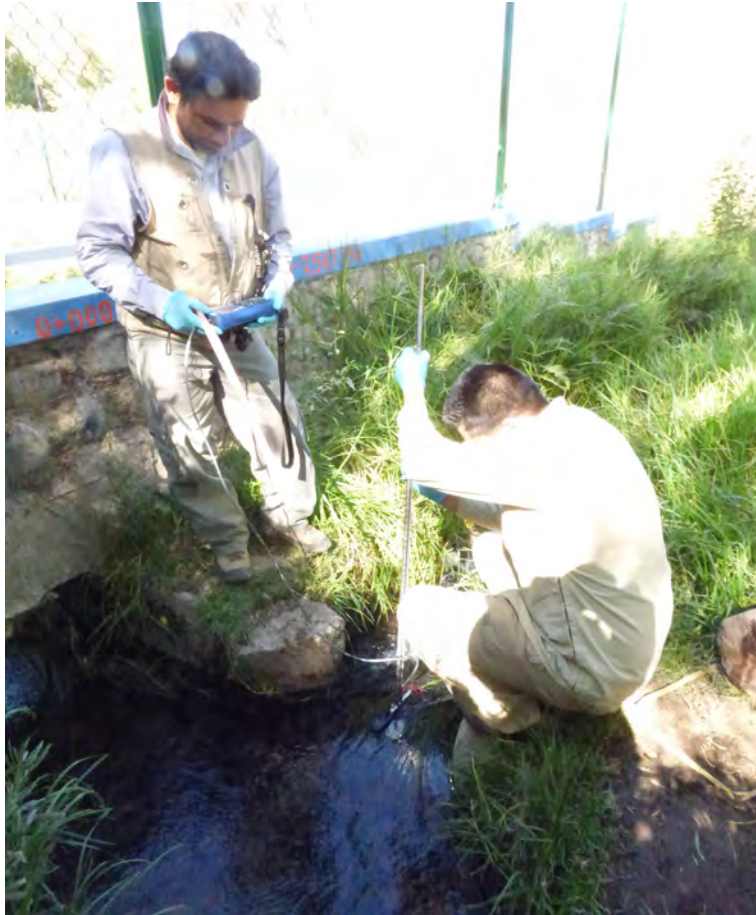
Fotografía 4.2 Aforo del manantial Ojo del Milagro 1, usando correntómetro, $Q = 114.0$ l/s.

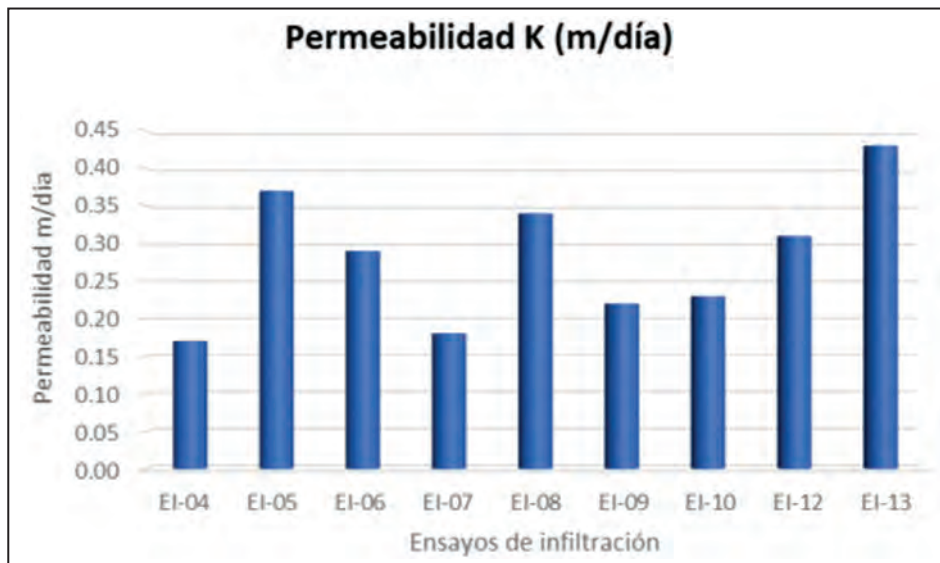
Figura 4.3 Valores de permeabilidad según ensayos de infiltración realizados en la zona de estudio.

Los ensayos de infiltración puntual realizados en la zona de estudio (fotografías 4.6, 4.7 y 4.8) se hicieron por el método del permeámetro de carga constante. Para este trabajo se ejecutaron nueve ensayos de infiltración para estimar la permeabilidad de los depósitos volcanoclásticos que se ubican en la zona de influencia de los manantiales más importantes de la zona de estudio (cuadro 4.4 y figura 4.3).

Los ensayos de infiltración tienen una codificación asignada (cuadro 4.4), cuyos valores se utilizaron para investigar la permeabilidad o conductividad hidráulica de los materiales ubicados en la zona de estudio. Hacia el sector oriental se ubican los manantiales de mayor caudal, como La Bedoya, Yumina, Ojo el Milagro y Ojo el Milagro 2.

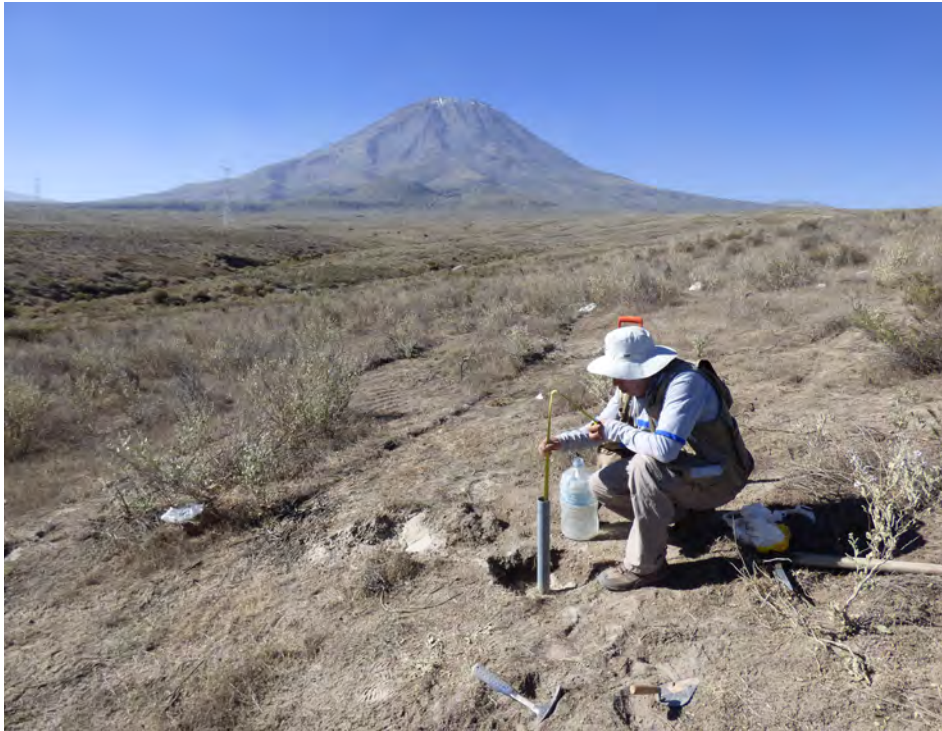
Fotografía 4.7 Ensayo de infiltración EI-08 ($K=0.34$ m/día) realizado sobre flujos piroclásticos y cenizas.

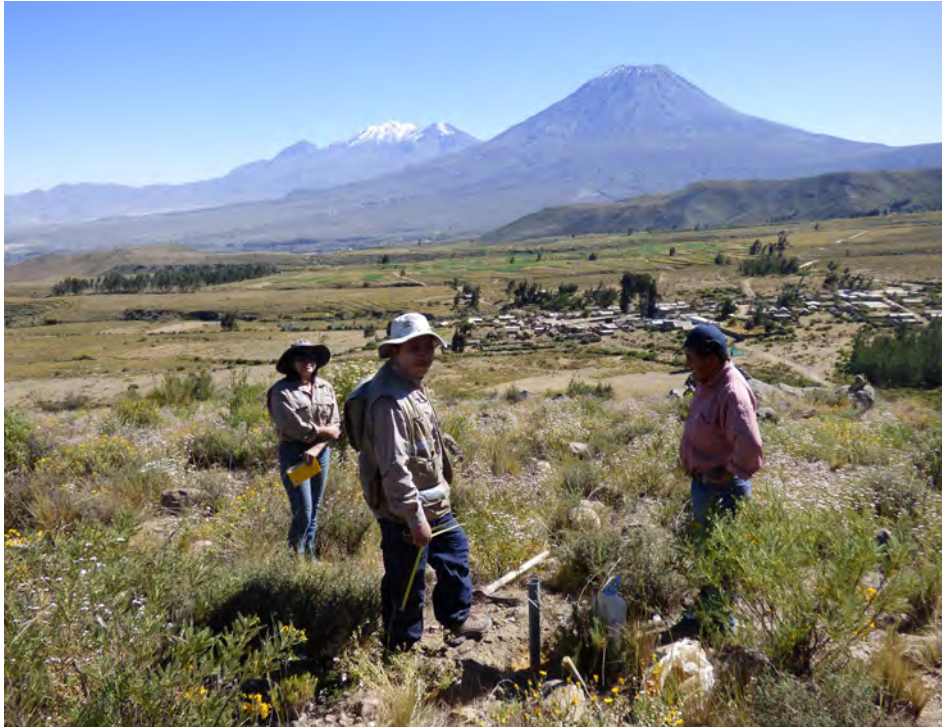
Fotografía 4.8 Ensayo de infiltración EI-12 ($K=0.30$ m/día) realizado sobre rocas vulcano-clásticas, avalancha de escombros.

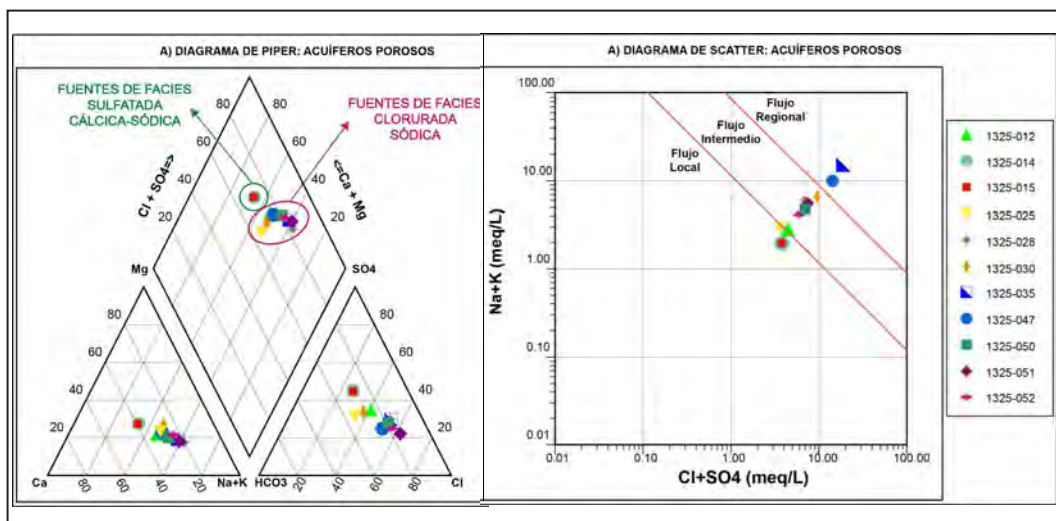
Figura 4.6 Diagramas de Piper y Scatter para acuíferos porosos.

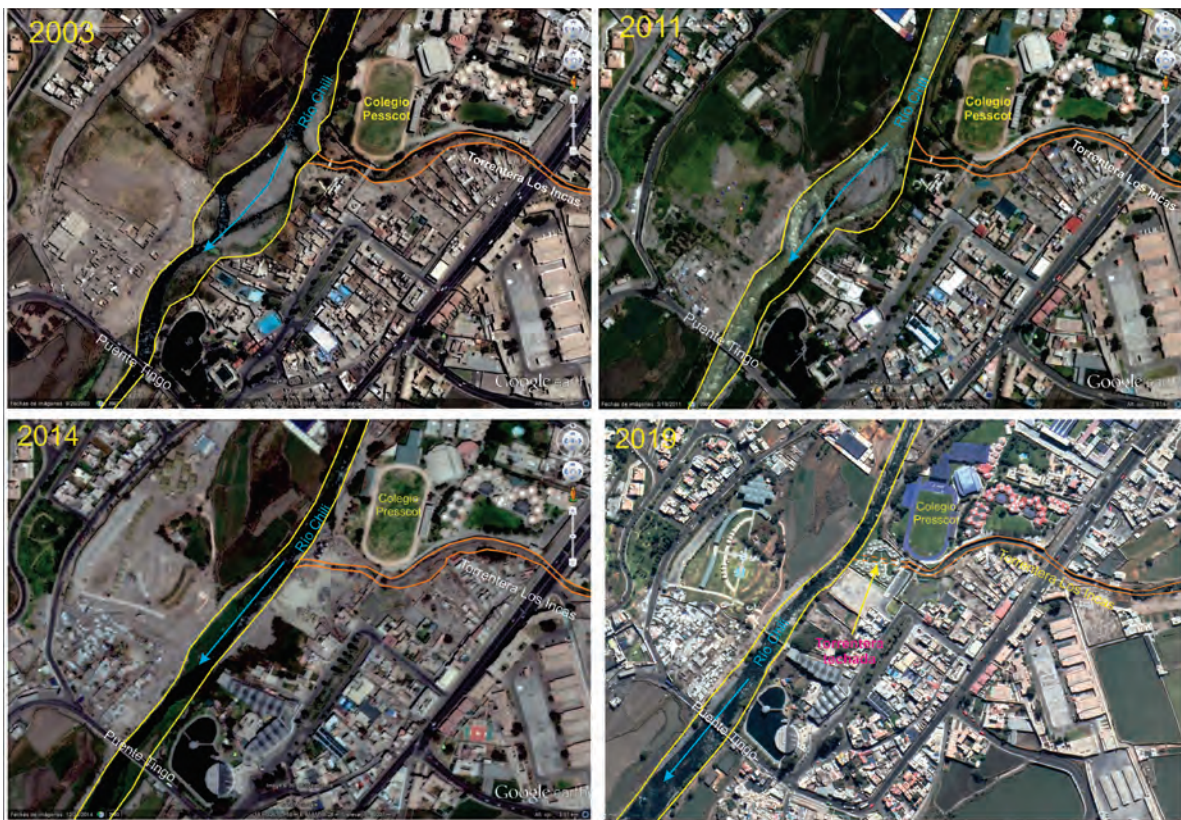
Figura 6.17 Secuencia de imágenes donde se observa cómo se ha impactado y alterado el cauce del río Chili y de la quebrada Los Incas tributaria por su margen izquierda; esta última se ha cubierto o techado el tramo final de la quebrada.

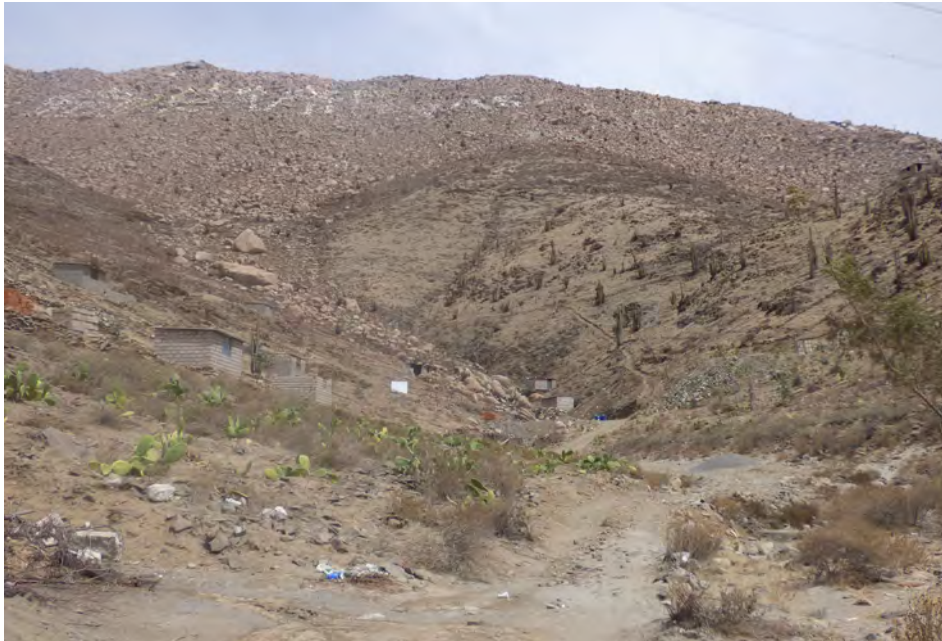
Fotografía 6.15 Quebrada seca de corto recorrido en cuyo cono proluvial y laderas con bloques sueltos, viene siendo ocupado por las viviendas de la Asociación de Viviendas La Rinconada, distrito Jacobo Hunter. Vista con dirección hacia el suroeste.

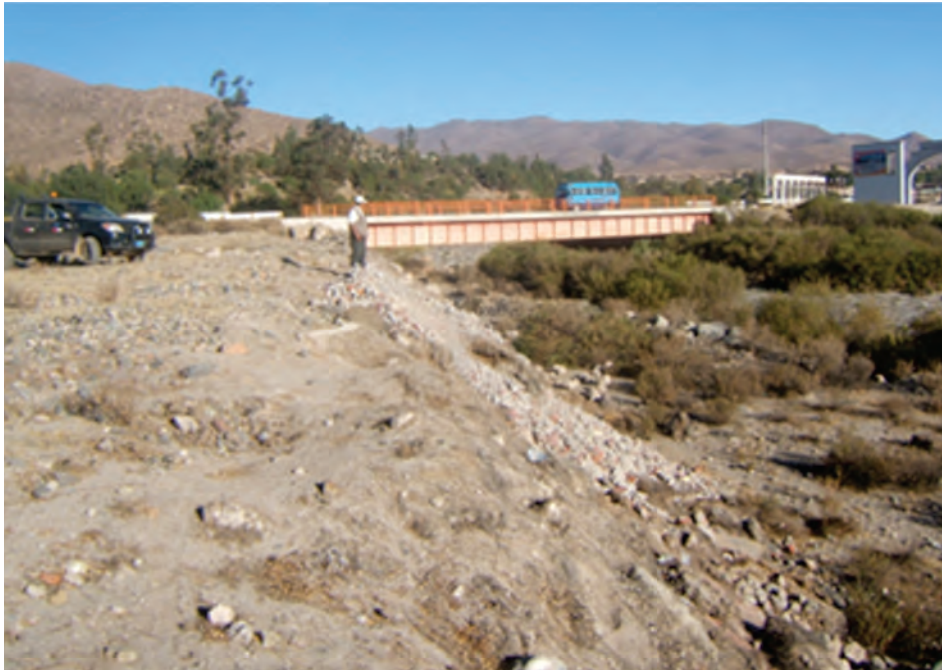
Fotografía 6.20 Río Yarabamba. Botadero de desmonte en la margen derecha que estrecha su cauce.

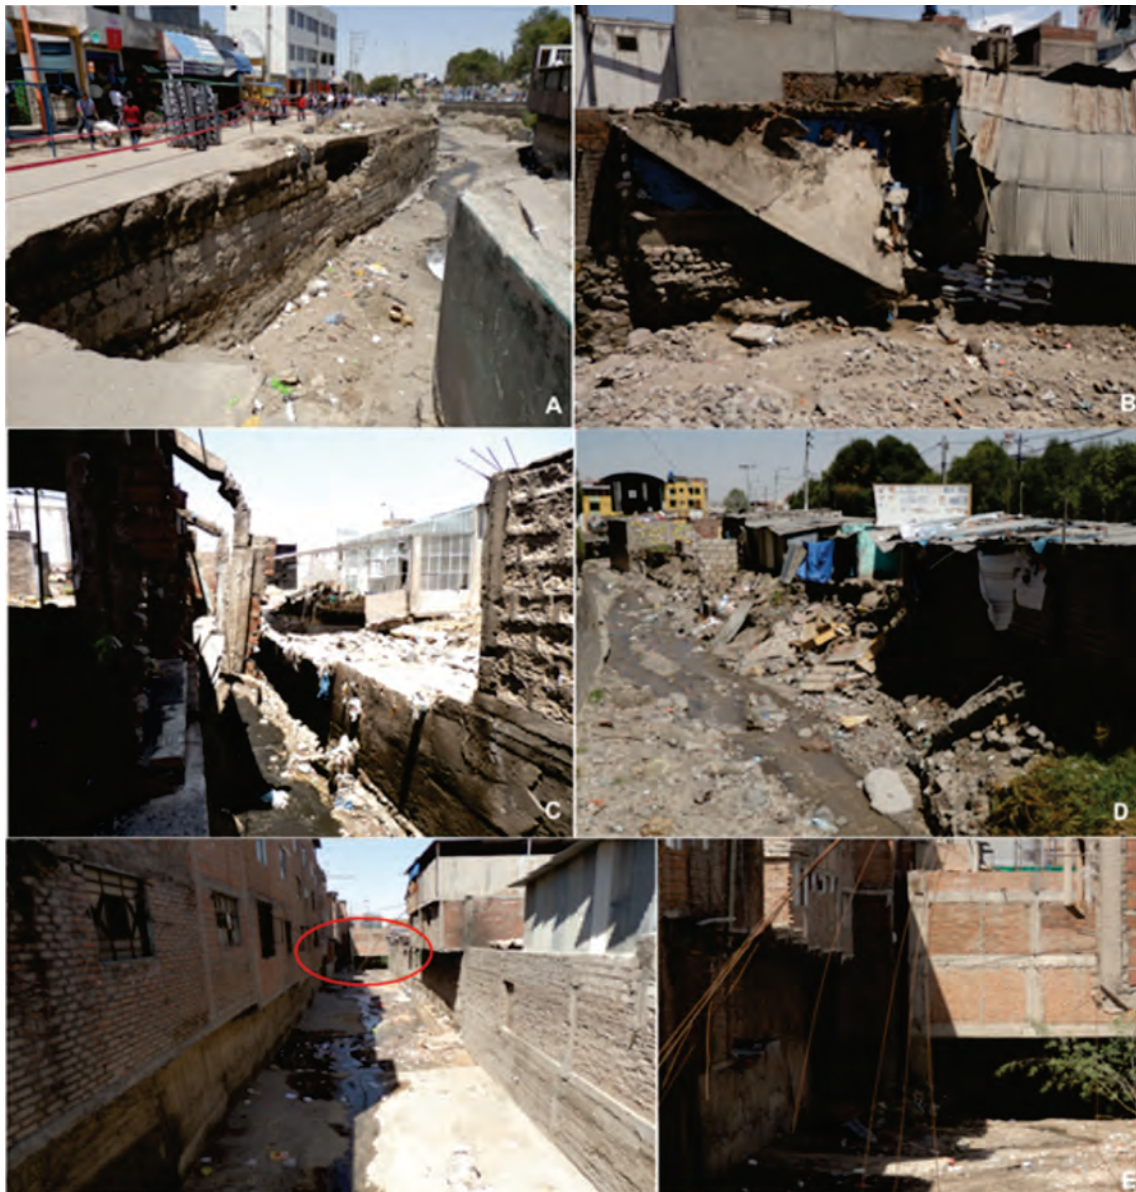
Figura 6.30 a) colapso de muros de contención en la margen izquierda de torrentera, con pérdida de plataforma de la calle Virgen del Pilar, descubriendo un muro antiguo a más de 1 m detrás del actual con 17 m de ancho; b) colapso de muros de los puestos del mercado del Altiplano; c) el cauce de la torrentera se ha estrechado a 4.54 m, por construcción de edificaciones, por efecto del flujo socavó los cimientos del muro de contención en la margen izquierda, generando el colapso de las columnas de la fábrica textil y rebose en ambas márgenes, en el pasaje Victoria; el puente en forma de arco a 11 m aguas abajo tiene un ancho de 3.78 m, el cual estranguló aún más la torrentera; d) en la intersección de la Av. Venezuela con el pasaje Jacinto Ibáñez, en la margen derecha de la torrentera, frente a la urbanización Juan El Bueno, se encuentran ubicadas 6 viviendas, que han invadido el cauce natural de la torrentera; el 08 de febrero de 2015, se incrementó el caudal de la torrentera, se represó el cauce a la altura del puente Vidaurrazaga (letrero de centro comercial), al desfogar erosionó 93 m en su margen derecha; e) cauce de torrentera, invadido por edificaciones.

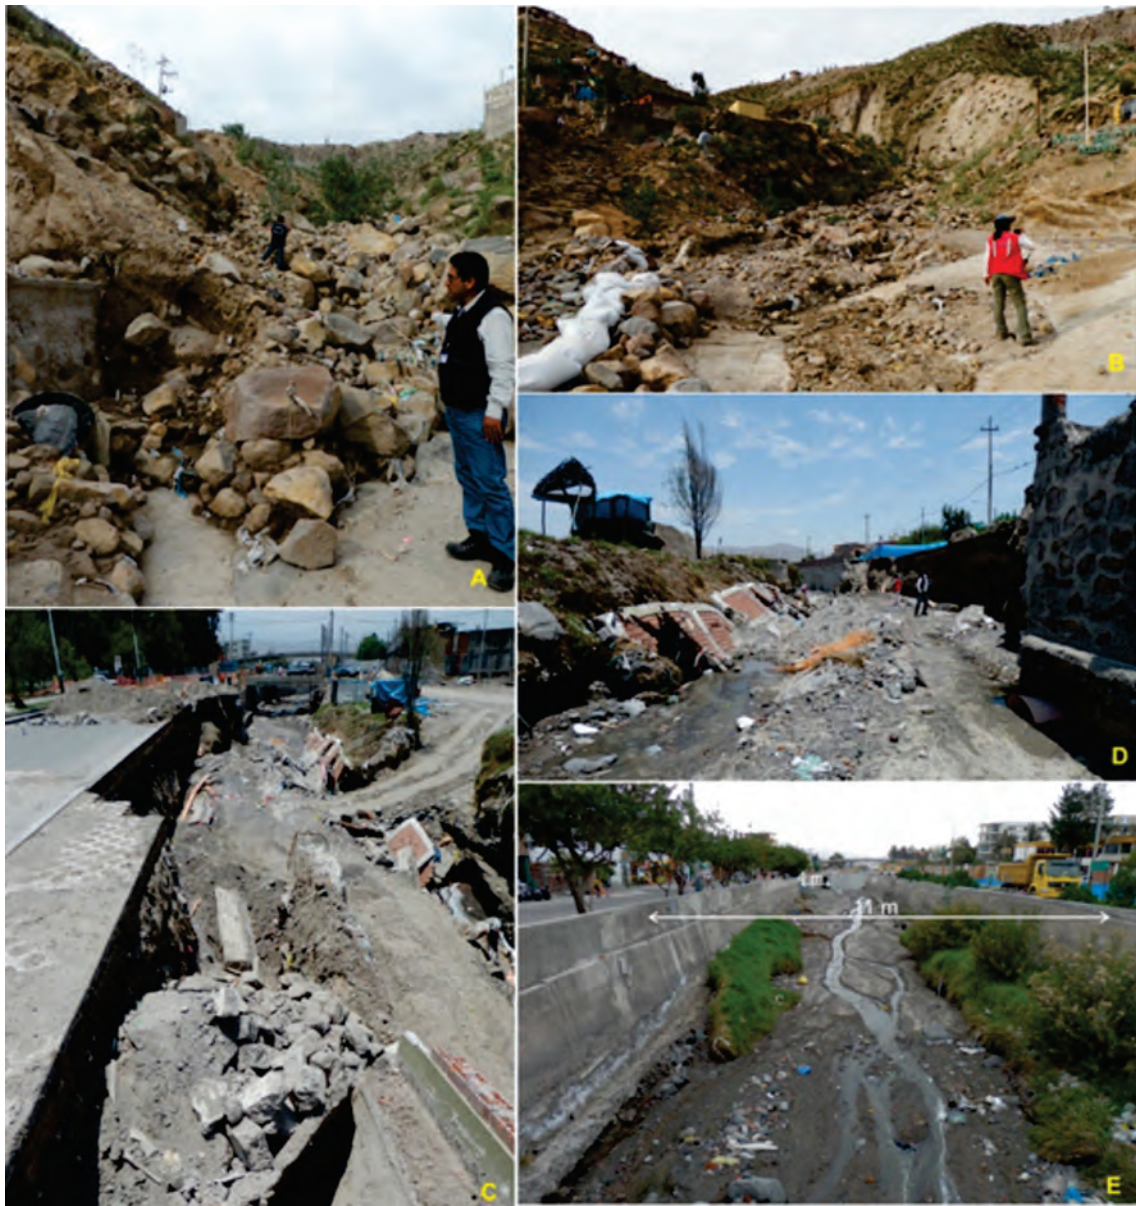
Figura 6.34 a y b) las cabeceras de las torrenteras se encuentran afectadas por deslizamientos y flujos; además, los cauces se encuentran colmatados de material, sector La Rinconada, distrito Mariano Melgar; c y d) presenta erosión de la vía asfaltada en la Av. Venezuela, a la altura del mercado Mariscal Castilla, debido al socavamiento de los cimientos de muros de sillar, llegaron a colapsar; e) av. Los Incas y Agricultura (altura de la Gerencia Regional de Salud); estrechamiento del cauce por obras del *by pass*, de 13 a 4 m de ancho, con muros de contención de 4.5 m de alto.

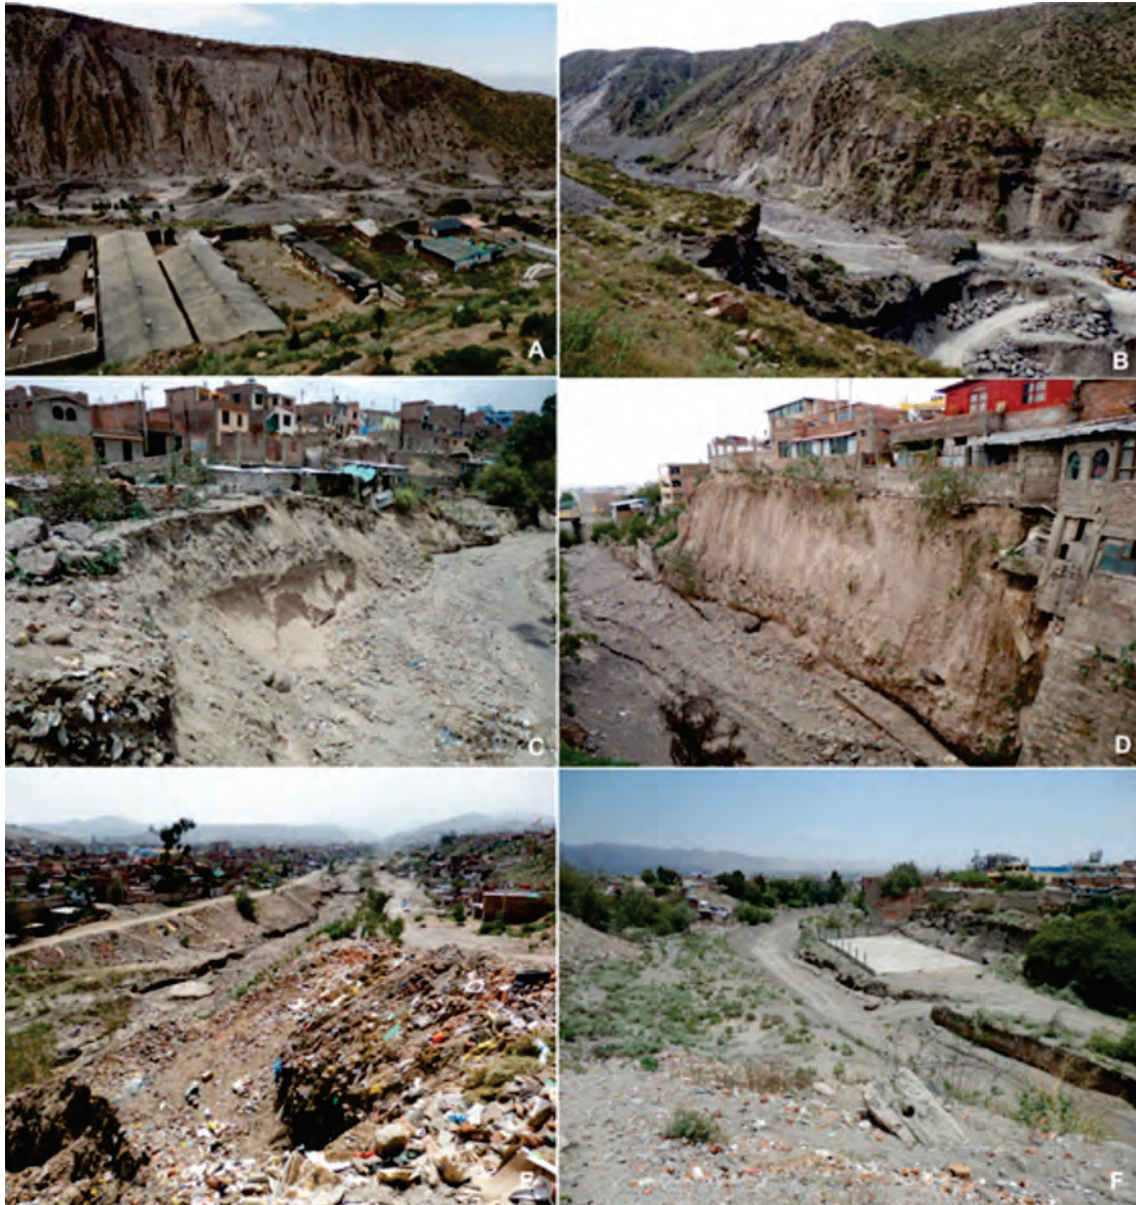
Figura 6.35 a) erosión en cárcavas y derrumbes en ambas márgenes de la quebrada San Lázaro (parte alta), aportan material suelto al cauce de la quebrada; b) presencia de canteras en el cauce de la quebrada San Lázaro, acumulan material suelto; c y d) viviendas ubicadas en el borde del acantilado, formado en la quebrada San Lázaro, algunas ya han colapsado; e) desmonte y basura acumulada en la parte alta de la quebrada San Lázaro; f) plataforma deportiva en terraza baja de la quebrada San Lázaro.

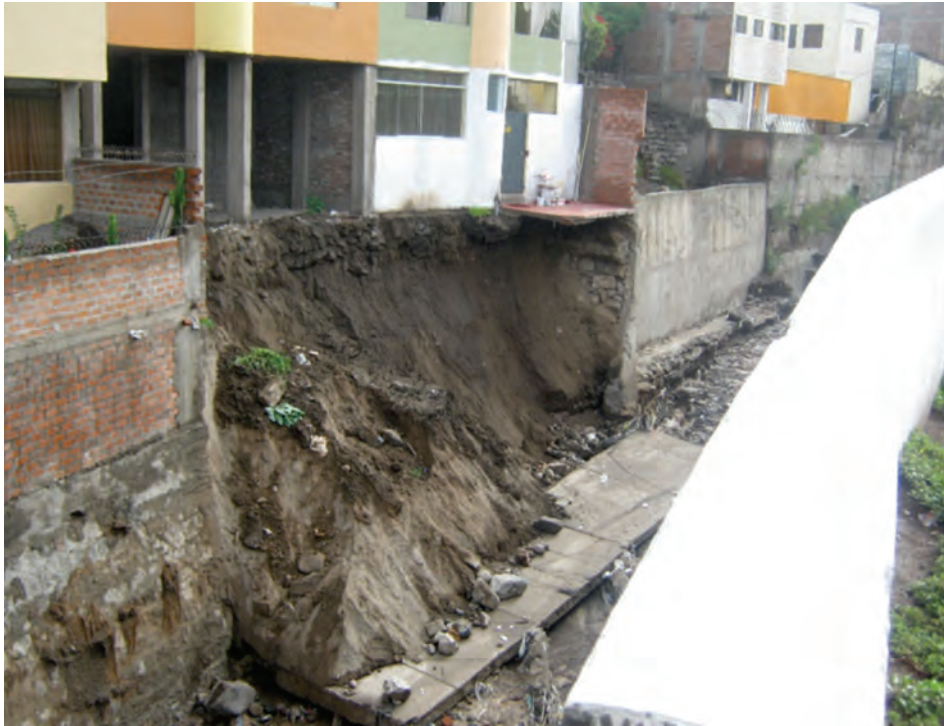
Fotografía 6.21 En la margen derecha de la quebrada San Lázaro, se aprecia una vivienda colapsada debido al incremento del caudal que ocasionan las lluvias excepcionales del 08/02/2013.

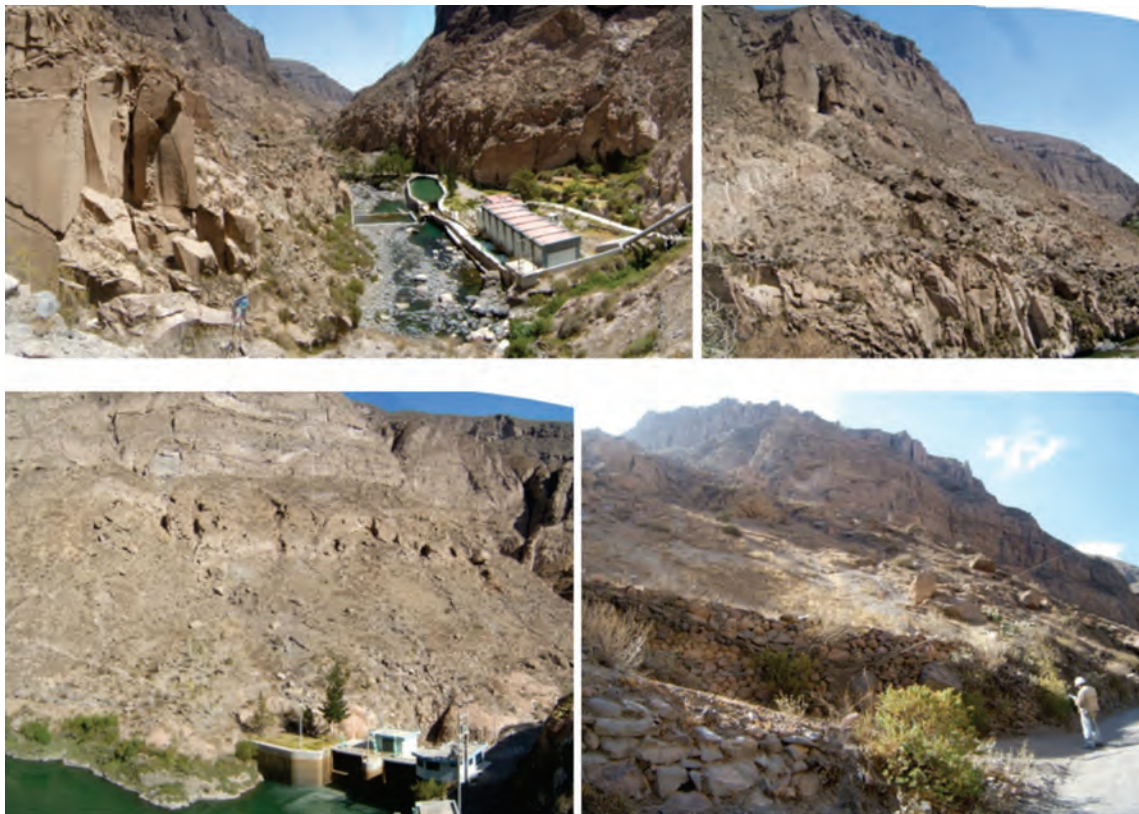
Figura 6.36 Laderas y taludes propensos a caída de rocas y derrumbes en el cañón del río Chili (ambas márgenes) que obstaculizarían el tránsito y afectan las centrales hidroeléctricas en Charcani. (fotografía: Zavala, 2012).

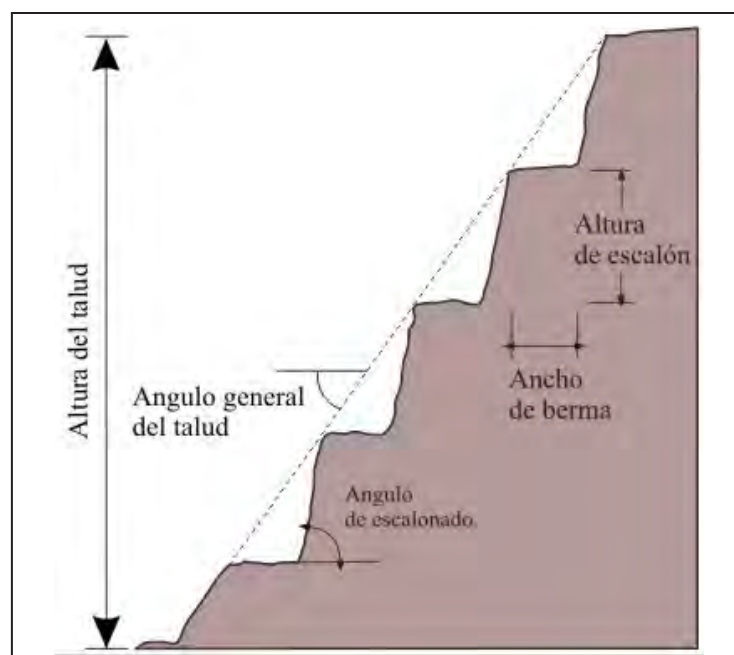
Figura 8.3 Esquema de un talud con bermas intermedias (Instituto Geológico Minero y Metalúrgico, 2000).

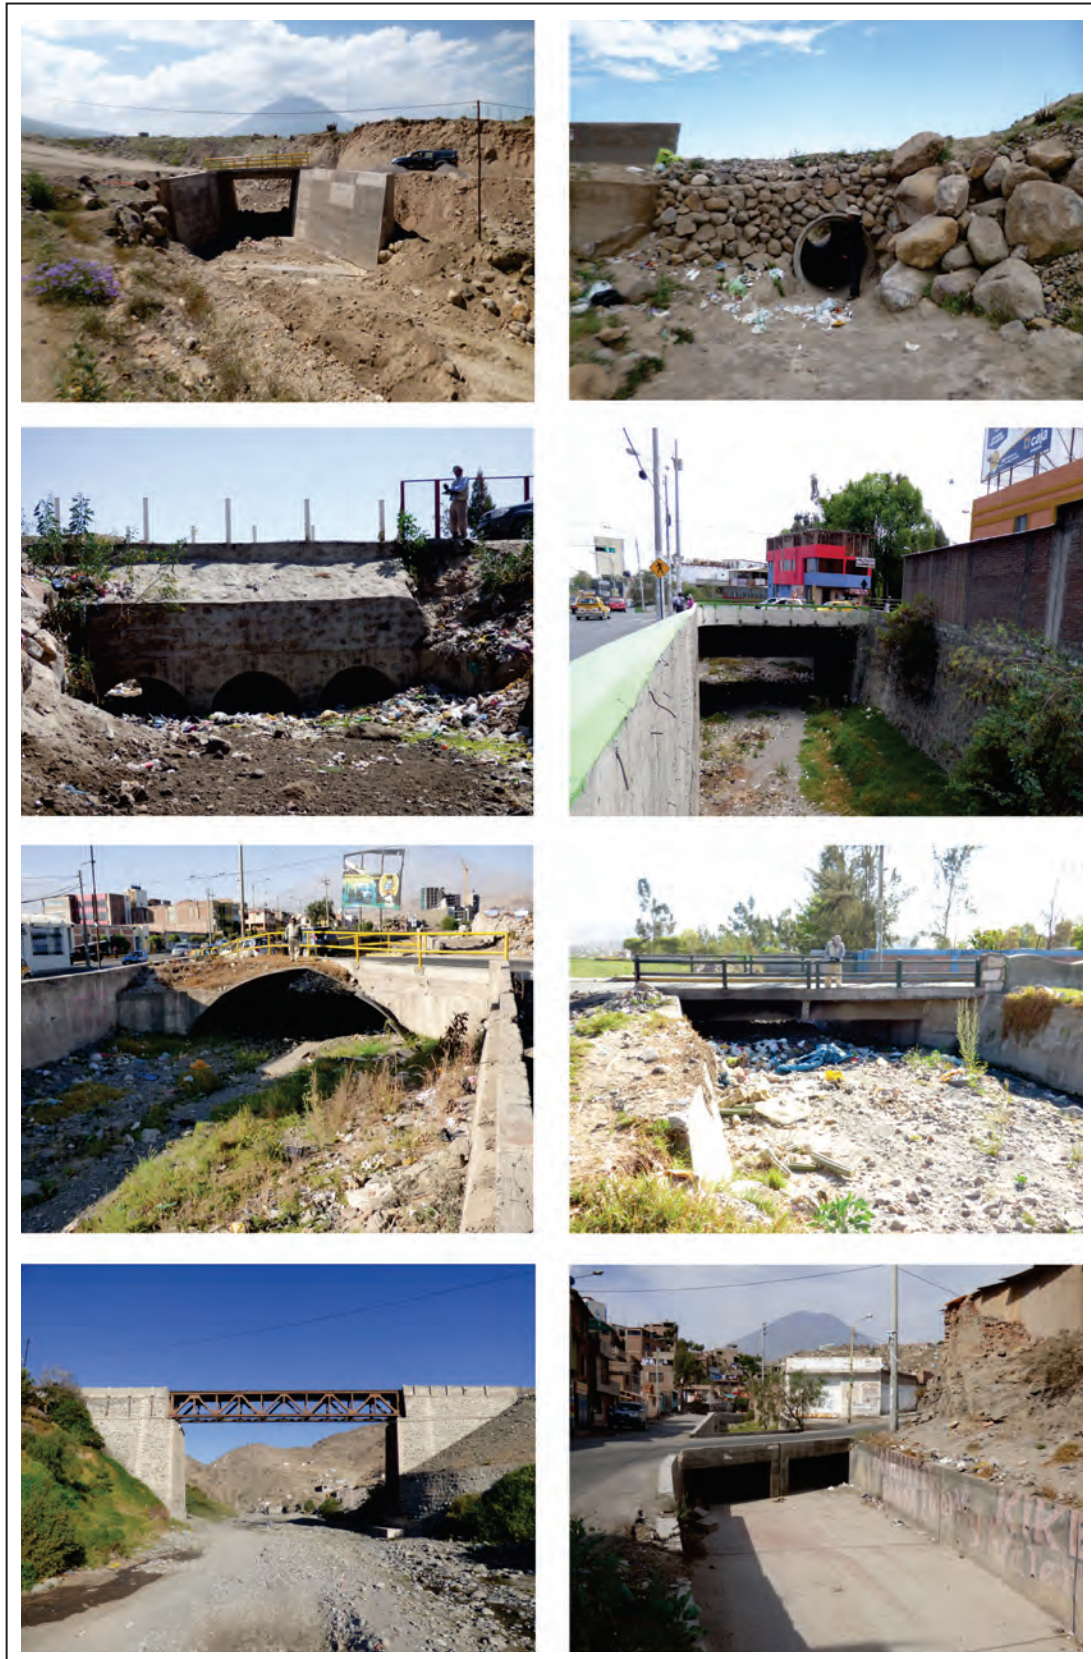
Figura 8.32 Vista de puentes, pontones y alcantarillas de la ciudad de Arequipa, cuyos diseños condicionan desbordes de agua o flujos de lodos/detrítos, ya que estrechan los cauces de ríos y quebradas o porque favorecen la retención de restos de plantas (troncos de árboles), basura y material arrastrado de gran dimensión (bolos, bloques y gravas).

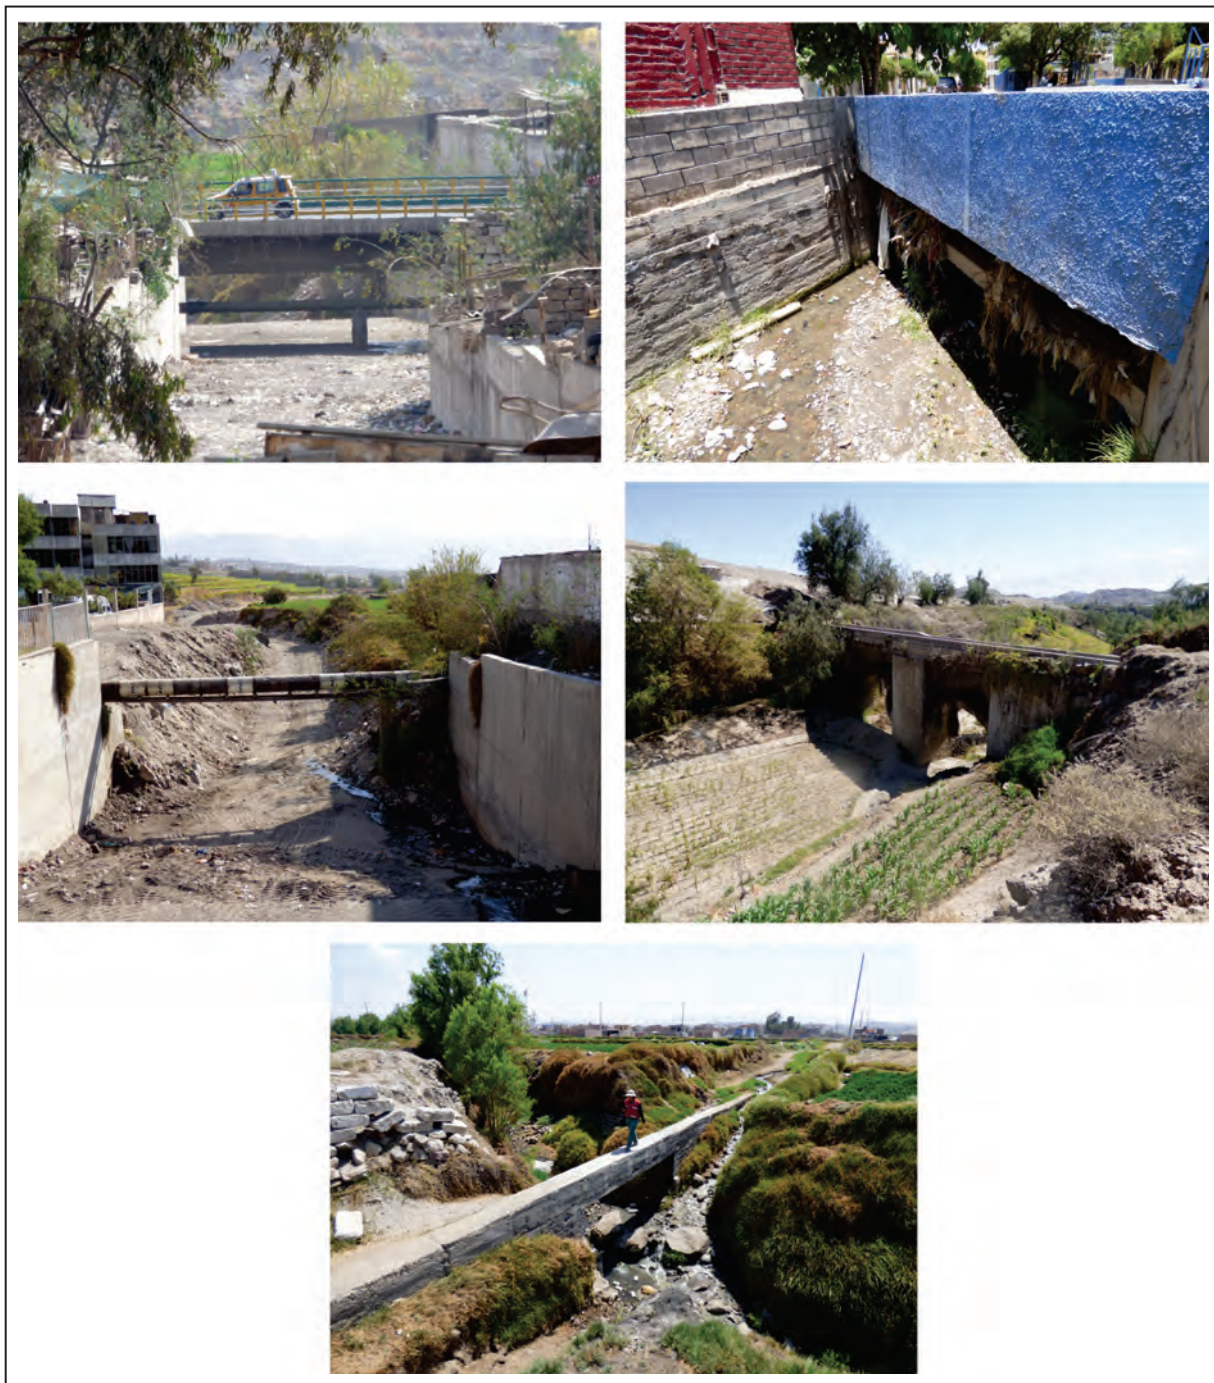
Figura 8.33 Vista donde se puede observar tuberías de desagüe que cruzan las quebradas por debajo de puentes, constituyéndose en retenes de material sólido que provocan desbordes e inundaciones. También se puede observar acueductos que cruzan cuyos pilares reducen la sección de drenaje de las quebradas.

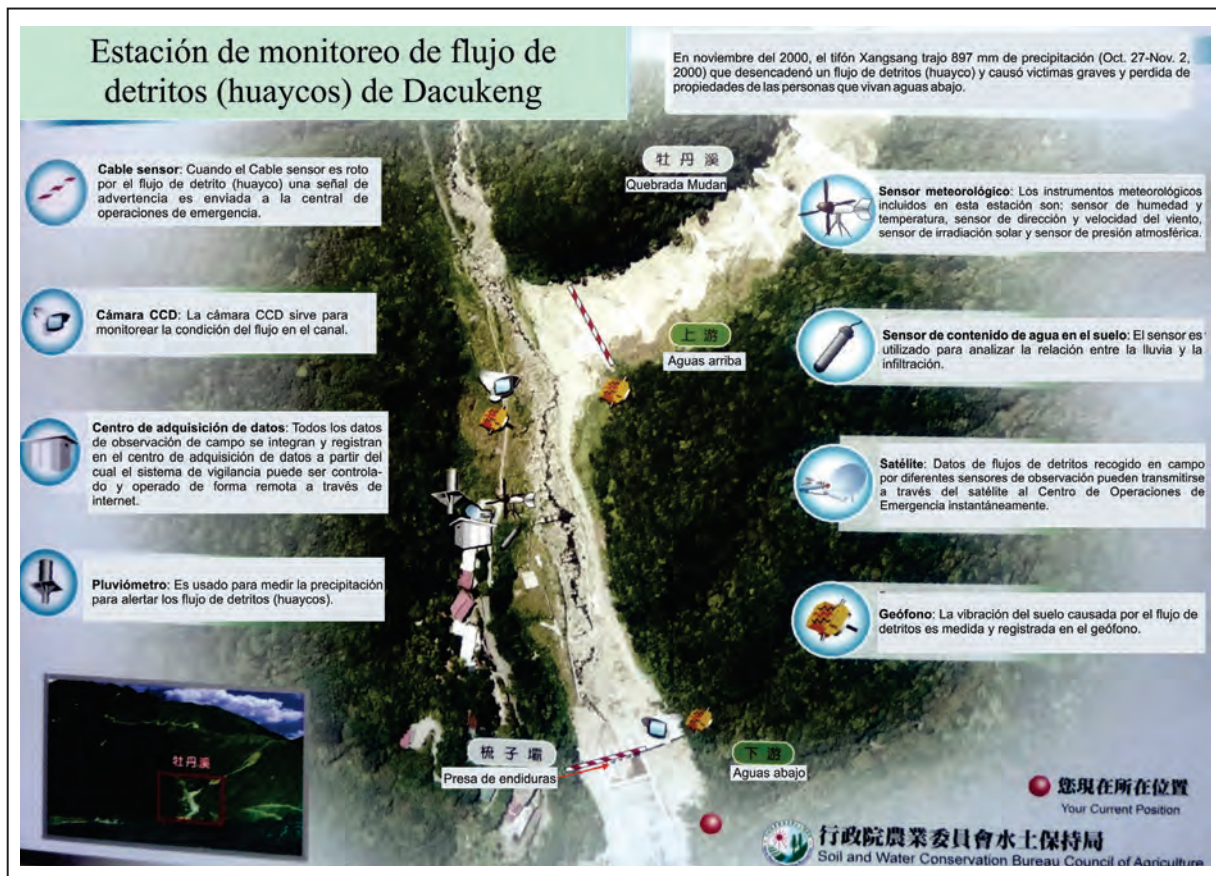
Figura 8.34 Esquema de los equipos que deben conformar una estación de monitoreo de flujo de detritos y/o lodo.
