Informe Técnico N° A 6757

**INSPECCIÓN GEOLÓGICA  
ASOCIACIÓN CASA GRANJA  
NUEVA VILLA ECOLÓGICA**

**Distrito Alto Selva Alegre  
Provincia Arequipa  
Región Arequipa**

**MAYO  
2017**

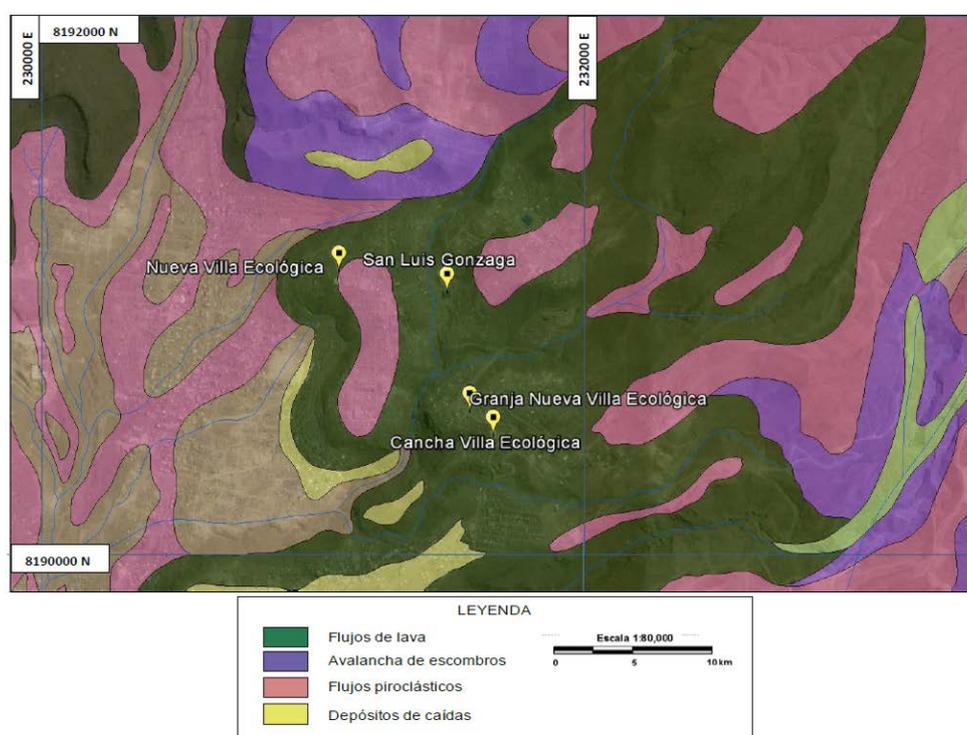
**Fig. 3** Depósitos volcánicos encontrados de la zona de estudio y alrededores.

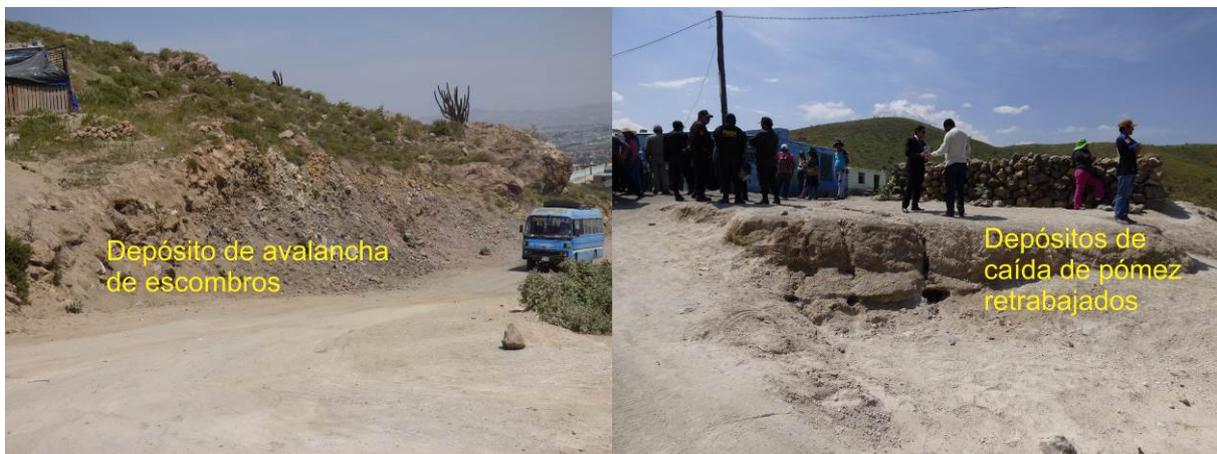
Los depósitos de avalancha de escombros provenientes del volcán Misti, se encuentran ubicados por debajo de este Asentamiento Humano (figura 4); tienen hasta 30 m de espesor y están constituidos por fragmentos de roca volcánica de composición heterogénea, englobados en una matriz limo-arenosa. Los fragmentos se hallan bastante fracturados. Estos depósitos provienen probablemente del

En algunos sectores de la zona inspeccionada, las viviendas se encuentran asentadas sobre depósitos de caída de lapilli de pómez del volcán Misti. Se trata de secuencias blanquecinas con granulometría media-fina con poca concentración de fragmentos líticos (figura 4). Estos depósitos sobreyacen a los depósitos de avalanchas de escombros descritos anteriormente. En las partes más superficiales, los depósitos de caída se encuentran retrabajados, con pómez de color amarillento, esto debido al intemperismo y la erosión.

**Fig. 4** Foto izquierda: depósito de avalancha de escombros al costado de la carretera. Foto derecha: depósitos de caídas de pómez retrabajados, donde está asentada la población.

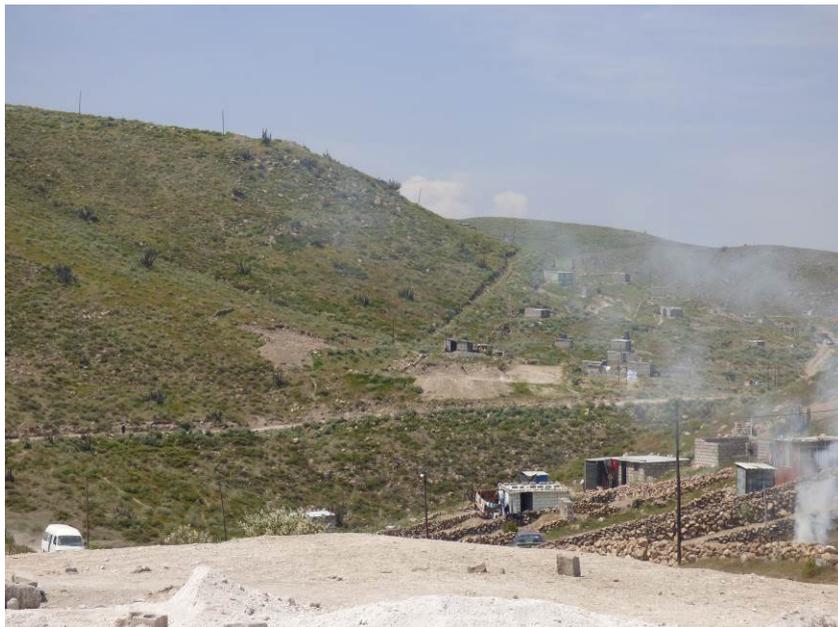
Corresponden a deslizamientos, flujos de detritos, derrumbes, etc. Como se puede apreciar en la imagen (figura 5), gran parte de las viviendas se vienen construyendo en una zona de ladera, de pendiente moderada y sobre un suelo poco competente. Cabe mencionar que en la cabecera de la ladera existen abundantes bloques de lavas, las cuales pueden caer sobre las viviendas ante un sismo.

*Fig. 5 Se muestra las viviendas asentadas en las laderas de los cerros, cercanas al volcán Misti.*

- Las viviendas de la Asociación Casa Granja Nueva Villa Ecológica se encuentran asentadas en una zona de ladera, constituida de material volcánico suelto y frágil. Algunas viviendas están propensas a ser afectadas por caídas de rocas en caso de ocurrencia de sismos fuertes, así como por flujos de lodo y barro (lahares) en caso de erupciones volcánicas o durante fuertes precipitaciones, como las ocurridas en los últimos años en la ciudad de Arequipa.

- No seguir construyendo viviendas en zonas de laderas, por los siguiente:
  - a) Laderas inestables, constituida de material suelto, donde se tienen construcciones de viviendas que ante un sismo podrían colapsar.

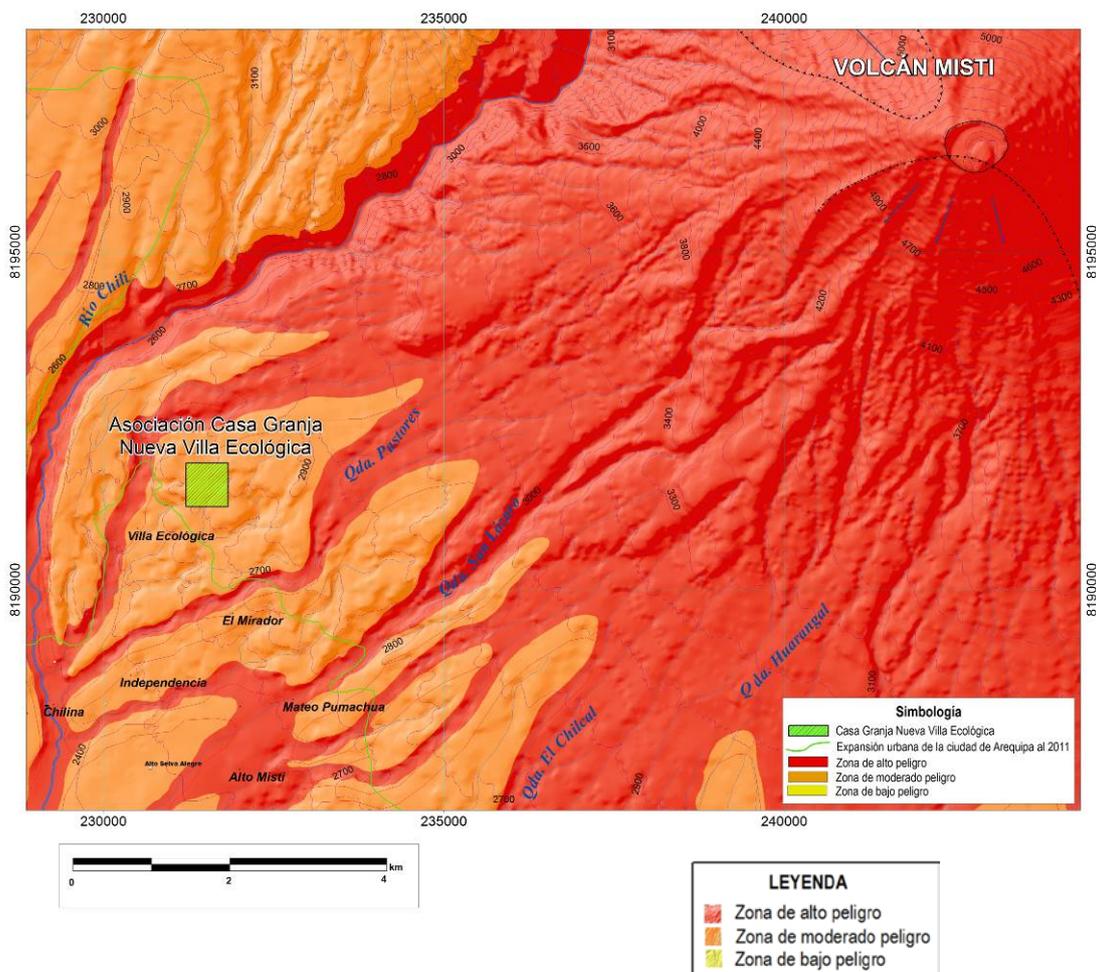
Las zonas que corresponden a la Asociación Casa Granja Nueva Villa Ecológica en Alto Selva Alegre, se encuentran en una zona de MODERADO PELIGRO (Fig. 6), el cual puede ser severamente afectada por caída de ceniza y pómez y en menor medida por flujos y oleadas piroclásticas (flujos incandescentes), y avalanchas de escombros en caso de una erupción del volcán Misti. Flujos piroclásticos y/o avalanchas de escombros pueden alcanzar la zona estudiada en caso que el Misti presente erupciones explosivas violentas de gran magnitud ( $IEV \geq 4$ ), como la ocurrida hace 2050 años antes del presente (Thouret et al., 2001). Además, se debe considerar que la zona en mención está rodeada de quebradas importantes, que al activarse ocasionaría el aislamiento de esta zona en caso de una eventual erupción volcánica del Misti. A continuación, se muestra la ubicación del lugar dentro del mapa de peligros del volcán Misti:

**Fig. 6** Mapa de peligros del volcán Misti, donde se muestra la zona de Casa Granja Nueva Villa Ecológica.

- Según el mapa de peligros del volcán Misti, el área evaluada está ubicada en una zona de **Moderado Peligro Volcánico**, es decir es que puede ser severamente afectada por lluvia de ceniza y pómez; en menor medida por flujos y oleadas piroclásticas (flujos incandescentes), y avalanchas de escombros en caso de una erupción del volcán Misti. Cualquier tipo de erupción que pueda presentar el volcán Misti puede afectar la zona, incluso de baja magnitud. Esta zona puede ser afectada durante erupciones de magnitud alta, como las erupciones producidas hace 2,050 y 11,000 años. Erupciones de esta magnitud suceden cada 2,000 y 4,000 años.

- b) Zona que se encuentra en moderado peligro volcánico.
- Se debe tener preparado planes de contingencia en caso de una eventual reactivación del volcán Misti, sobre todo para protegerse de las lluvias o caídas de ceniza.

- Las autoridades con ayuda de la población deben implementar acciones de mitigación y preparación a la población que habita las zonas de moderado y alto riesgo volcánico, para saber que hacer en caso de una reactivación volcánica.

- Estas poblaciones asentadas en la zona de estudio, deben ser las primeras en ser evacuadas en caso de una probable actividad eruptiva del Misti, debido a su cercanía del volcán.
