**INFORME TÉCNICO N° A 6705**

**“EVALUACIÓN DE PELIGROS GEOLÓGICOS EN EL  
CENTRO POBLADO MIRAVE Y SECTOR ALTO MIRAVE”**

**(Distrito Ilabaya, Provincia Jorge Basadre, Región Tacna)**

**Febrero, 2016**

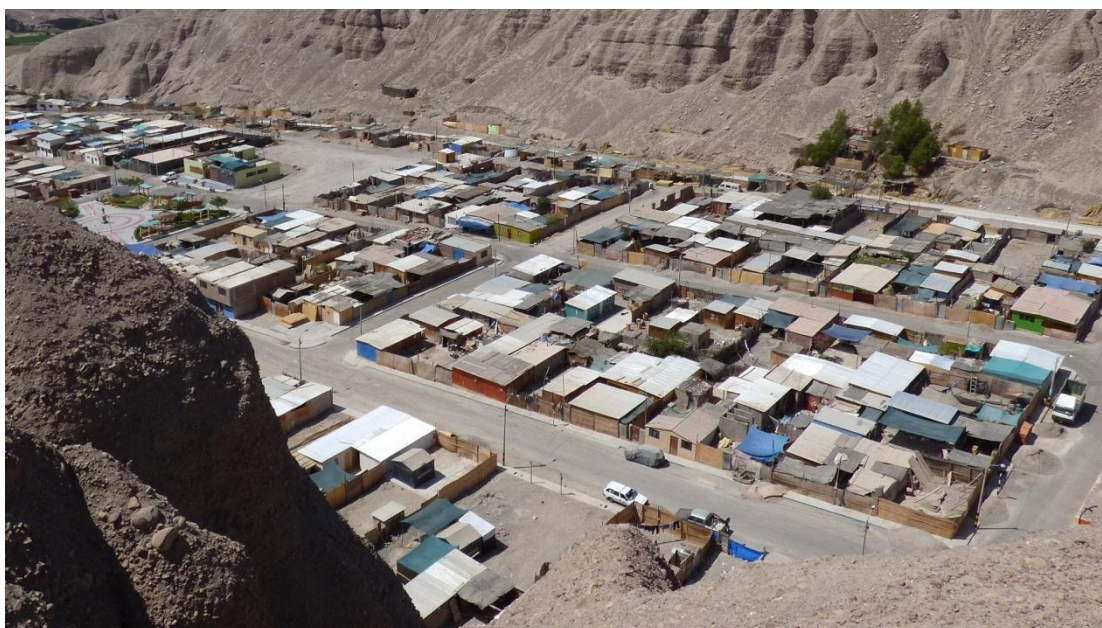
La mayoría de viviendas del Centro Poblado Mirave están construidas en base material noble. Ver Foto 1.

Foto 1. Viviendas del Centro Poblado Mirave.

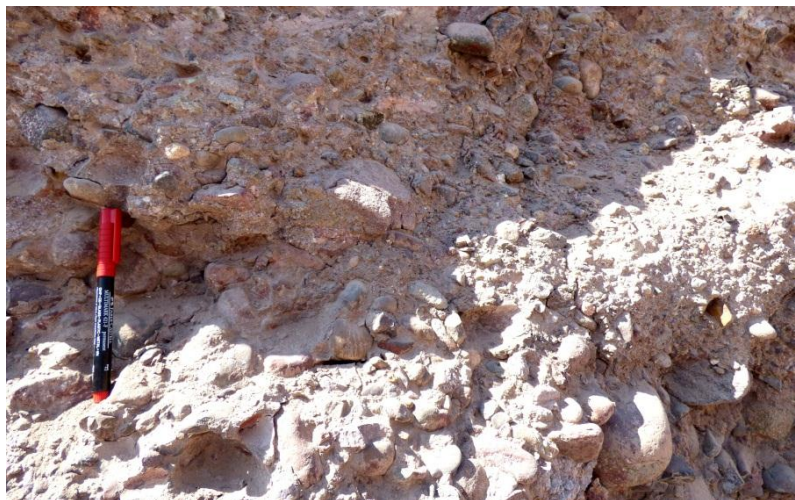
Según Martínez & Zuloaga (2000). En la zona de la localidad de Mirave - Ilabaya, La Formación Moquegua Inferior está compuesta por conglomerados redondeados y subredondeados, son polimícticos (Fotos 2 y 3) que presentan imbricación al suroeste, incrementándose la matriz arenosa con reducción de los materiales gruesos en dirección suroeste (Foto 4), originando un cambio de facies laterales que gradan a las secuencias de arenas medias y lodolitas de la Formación Sotillo.

Foto 2. Conglomerados redondeados con clastos polimícticos pertenecientes a la Formación Moquegua Inferior.

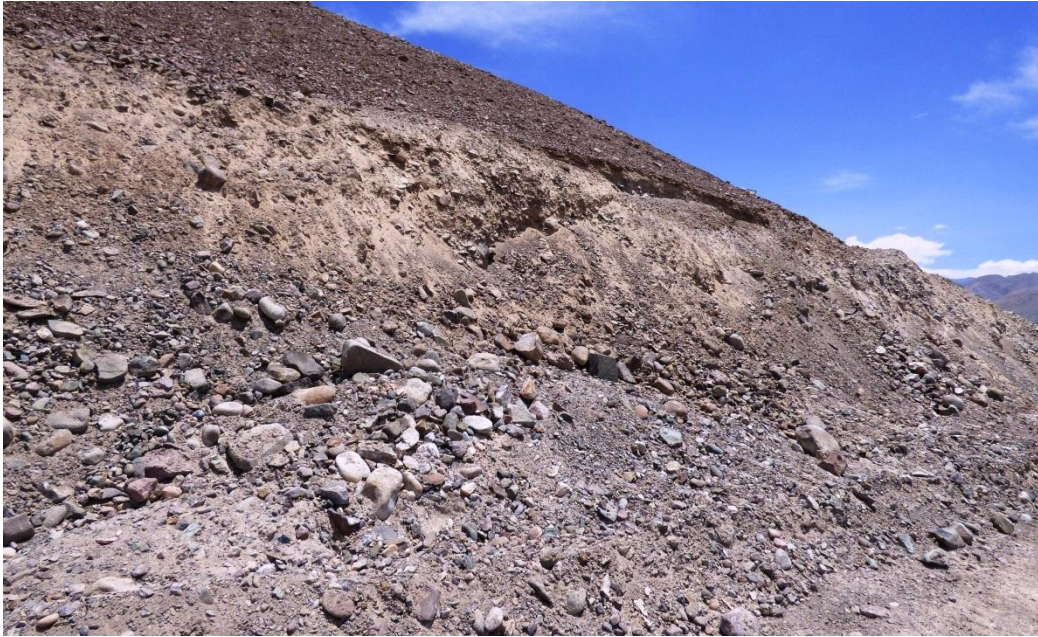
Foto 3. Conglomerados de la Formación Moquegua ubicado en corte de talud realizado en Sector Alto Mirave. Se observa clastos redondeados a subredondeados, soportados en una matriz arenolimososa.

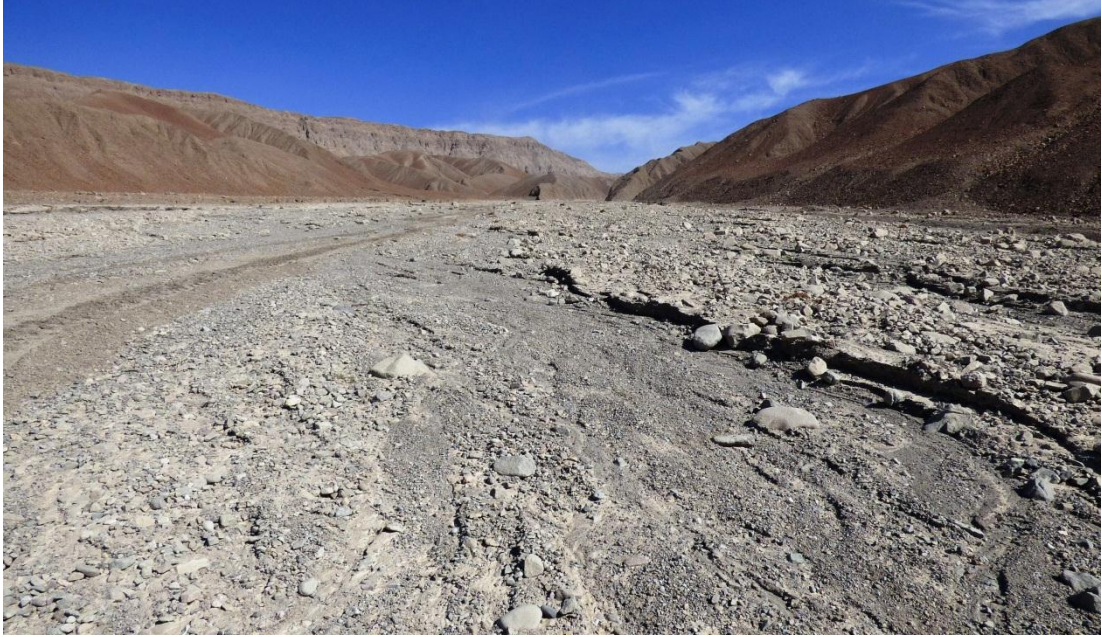
Están compuestos por fragmentos rocosos polimícticos y heterométricos (bloques, bolones y detritos) soportados en matriz limoarenarcilloso (Foto 5 y 6), se encuentra depositado en forma de cono en la confluencia de la quebrada Mirave y el río Salado; además, se ubica en el fondo de valle de la quebrada Mirave y quebradas afluentes.

Foto 5. Depósitos proluviales ubicados en el fondo de valle de la quebrada Mirave.

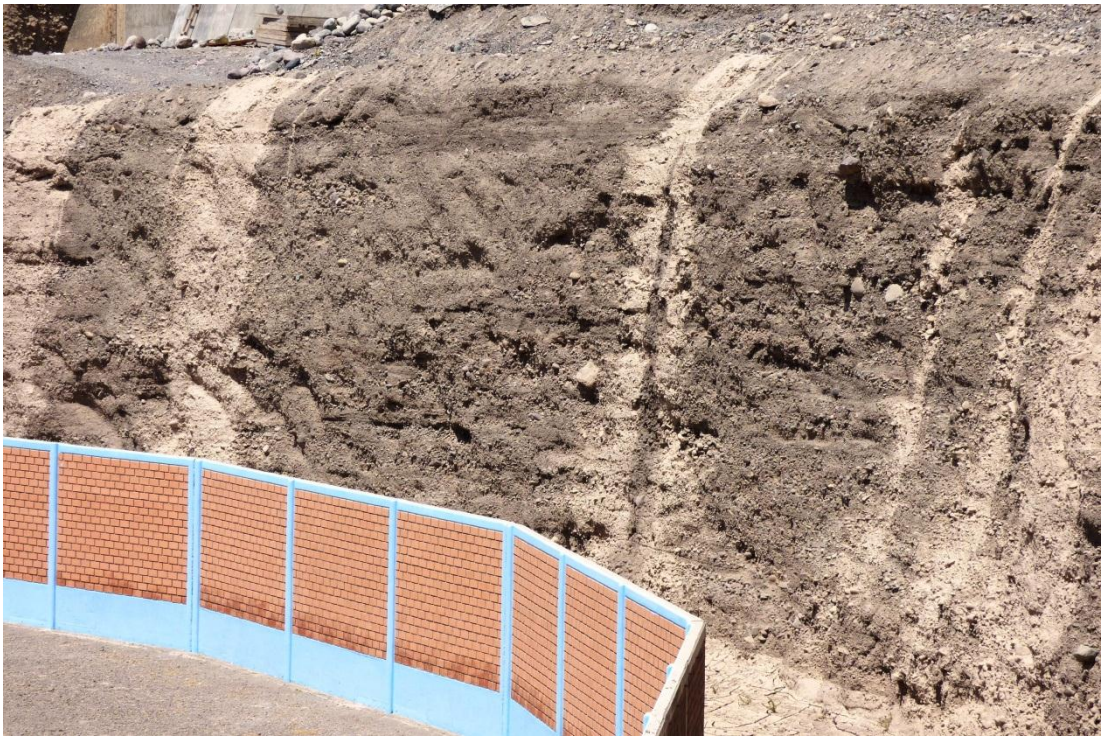
Foto 6. Perfil o secuencia de sedimentación de los depósitos proluviales ubicados en el fondo de valle de la quebrada Mirave.

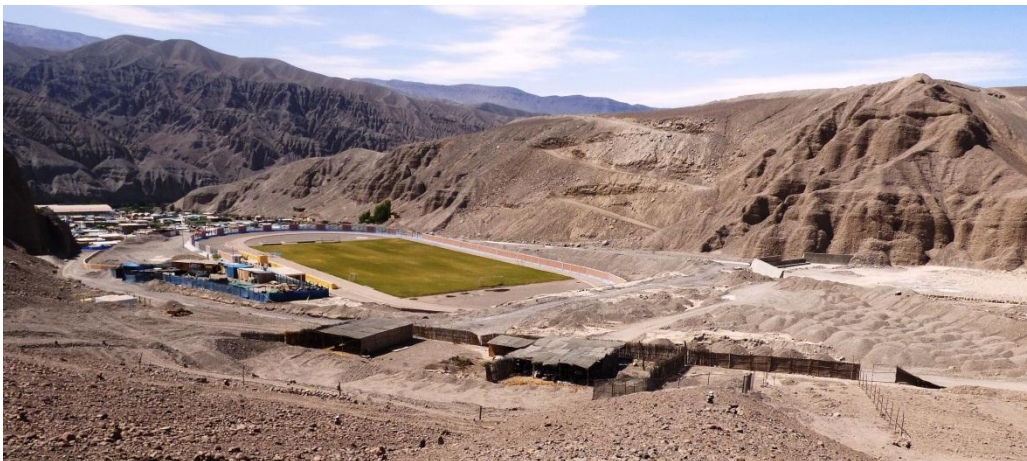
Corresponde a afloramientos de roca sedimentaria, reducidos por procesos denudativos, se encuentran conformando elevaciones alargadas, con laderas disectadas y de pendiente moderada a baja. Fotos 7 y 8.

Foto 7. Relieve de colinas y lomadas modeladas en rocas sedimentarias, ubicadas en la margen derecha de la quebrada Mirave.

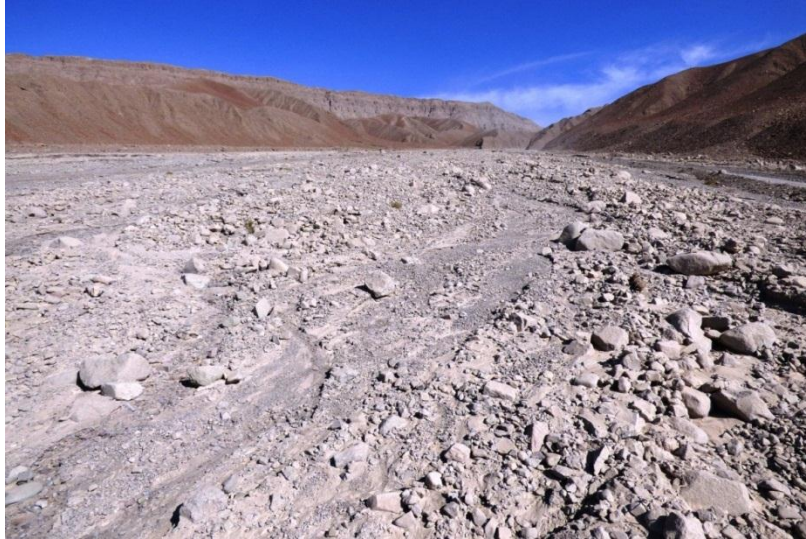
Cubre todo el fondo de valle de la Quebrada Mirave y sus quebradas afluyentes. Su litología está compuesta por fragmentos de rocas, gravas, arenas soportadas en una matriz limosa. Fotos 9 y 10.

Sobre los depósitos de flujos antiguos se encuentra asentada la población del Centro Poblado Mirave.

Foto 9. Depósitos de flujos antiguos.

Debido a que en el fondo de valle y en la desembocadura de la quebrada Mirave existe la presencia de depósitos de flujos de detritos, se debe de prohibir la construcción de viviendas, porque nuevas reactivaciones pueden poner en riesgo su seguridad física.

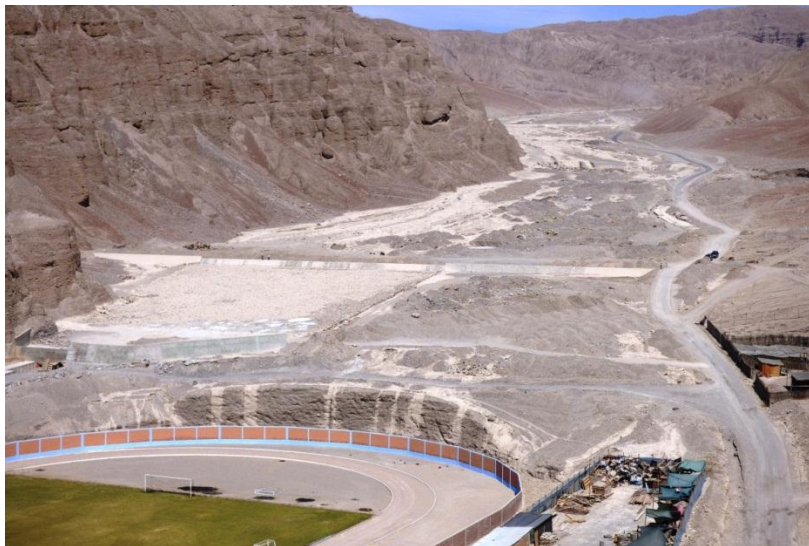
Foto 10. Vista panorámica de depósitos de flujos antiguos.

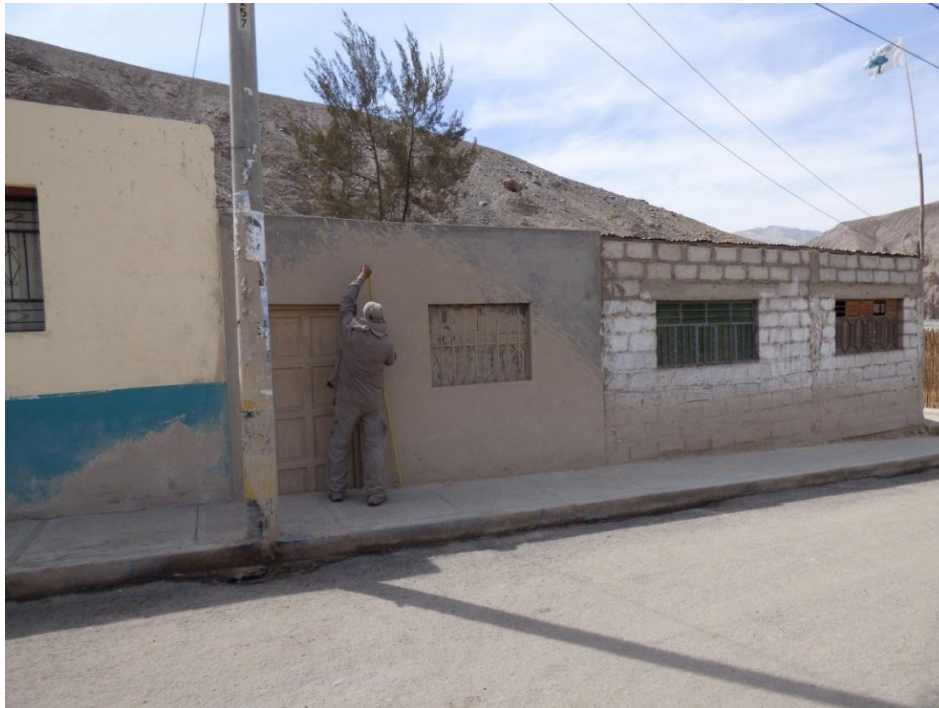
Según el Informe de Emergencia N° 555 - 04/05/2015 / COEN - INDECI / 17:15 HORAS: Informe N° 17. El último evento ocurrió el 26 de marzo de 2015, a las 17:00 horas aproximadamente, a consecuencia de las intensas precipitaciones

pluviales se originó huaycos o flujos de detritos que afectaron viviendas, vías de comunicación y áreas de cultivo en la localidad de Mirave. Fotos 11, 12 y 13.

Foto 11. Vivienda afectada por flujo de detritos

Con el fin de evitar pérdidas humanas y materiales se debe reubicar la población del Centro Poblado al sector denominado Alto Mirave.

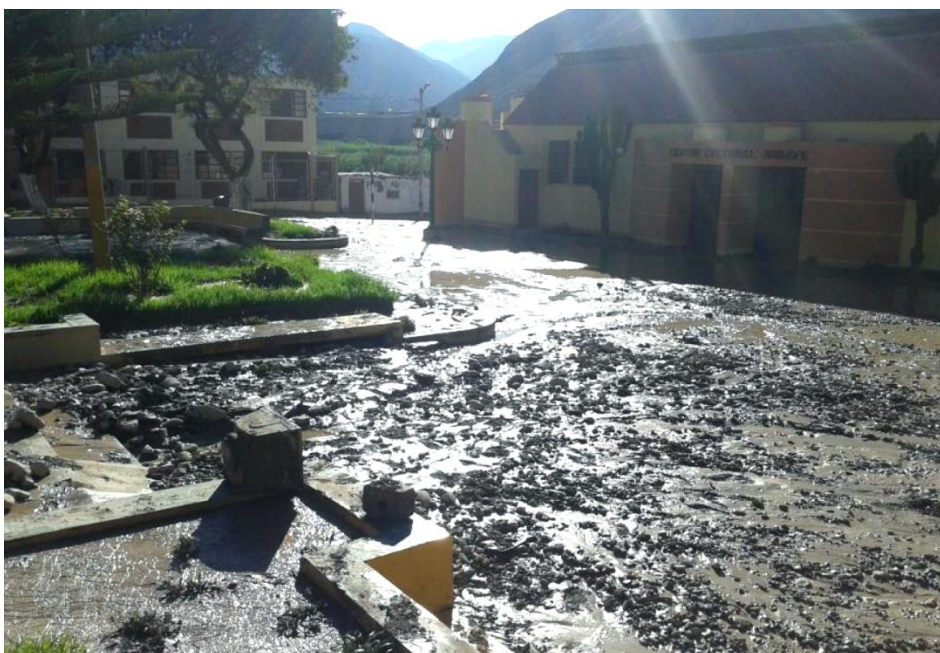
Foto 12. Plaza principal de Mirave afectada por flujos recientes.  
Fuente: INDECI.

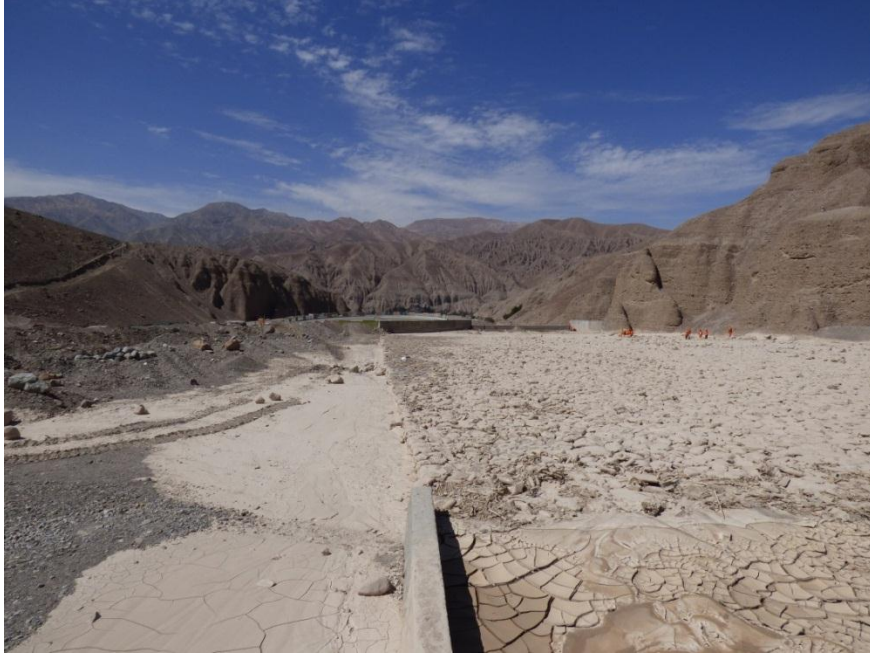
Foto 13. Flujo de detritos recientes en el fondo de la quebrada Mirave.

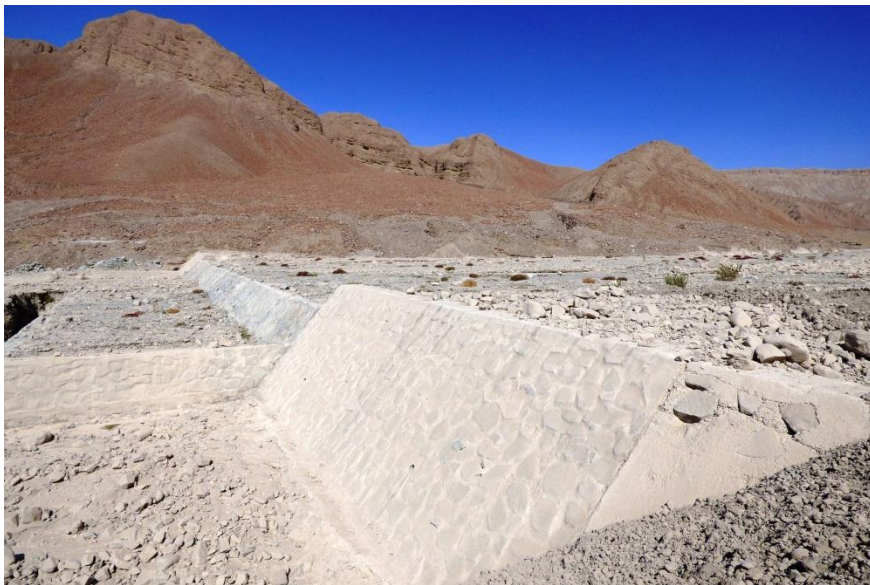
En la quebrada Mirave y sus afluentes, se observó construcción de diques transversales completamente rellenos o colmatados por depósitos de flujos de detritos y lodo (Foto 14). Indicador que señala que la microcuenca es muy activa a la ocurrencia de flujos de detritos excepcionales.

Foto 14. Dique transversal relleno por depósitos de flujos de detritos.

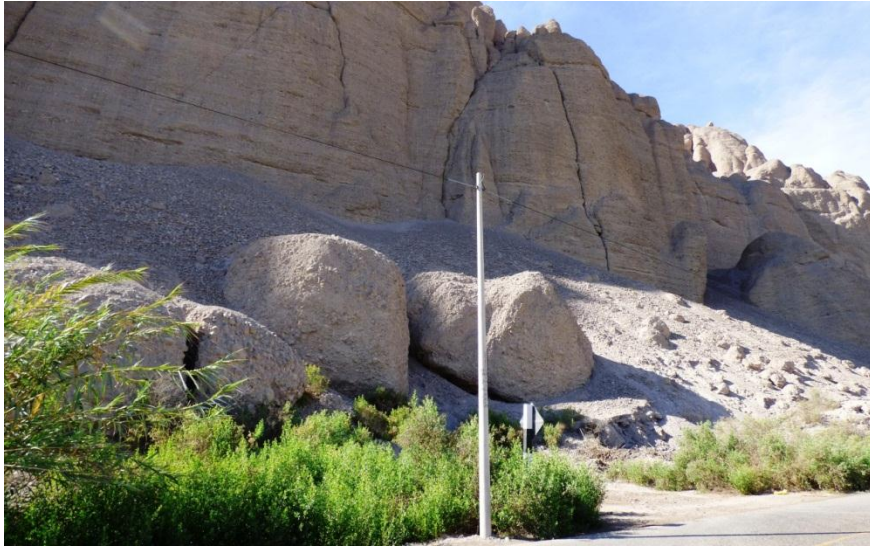
En el área de estudio existen áreas de alta susceptibilidad a la ocurrencia de derrumbes. La ocurrencia de estos eventos podría afectar a las viviendas ubicadas al pie de los acantilados. Fotos 15 y 16.

Foto 15. Ejemplo de derrumbes que ocurren en la zona de Mirave.

Las viviendas construidas en el pie de los acantilados y en zonas de derrumbes deben ser reubicadas. Otra alternativa sería realizar obras de contención y/o estabilización del talud.

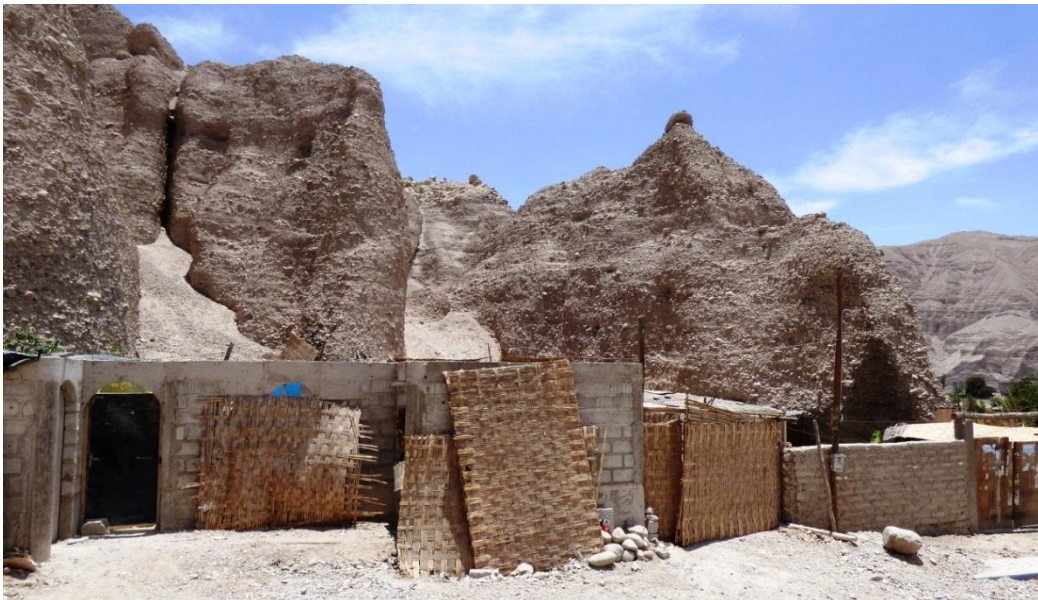
Foto 16. Viviendas ubicadas al pie de los acantilados.

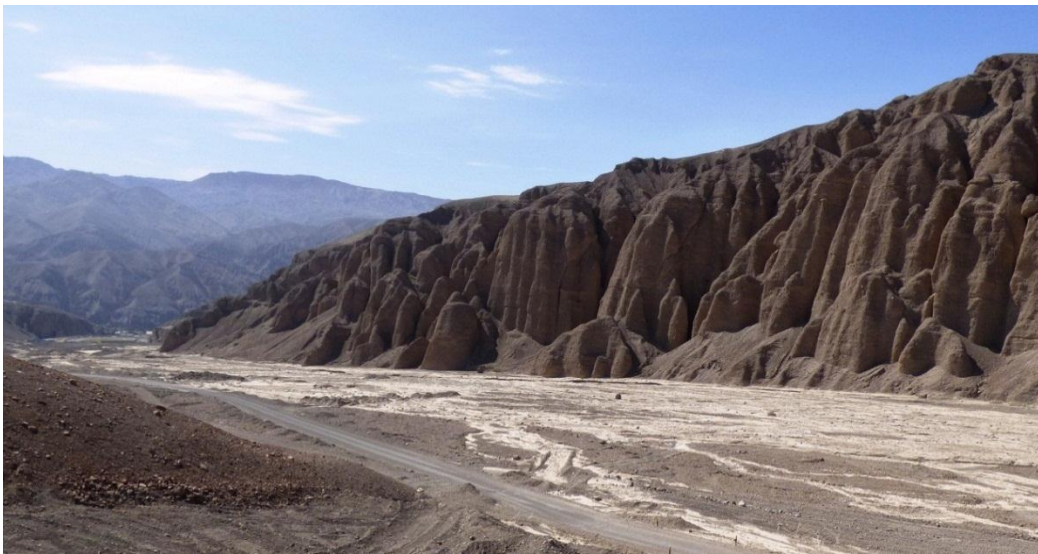
Dentro del área de estudio, los procesos de erosión en cárcava se producen en toda el área de estudio, pero los sectores afectados con mayor intensidad se ubican en la margen derecha de la quebrada Mirave (Foto 17) y en la desembocadura de la quebrada Ahorcado.

Los depósitos producto de la erosión en cárcava afectarán la vía de acceso a la zona propuesta para reubicación denominada Alto Mirave. Además, aporta abundante material detrítico a la microcuenca Mirave.

Foto 17. Erosión en cárcava ubicada en la margen derecha de la quebrada Mirave.

Construir obras hidráulicas y de control de erosión, mediante diques transversales como trinchos de madera, de enrocado o gaviones. Figura 4.

El objetivo de esta medida, es disminuir la energía del agua, retener sedimentos.

En la zona de acceso o entrada al sector Alto Mirave, se debe estabilizar los taludes afectados por erosión en cárcava y pequeños derrumbes.
