Informe Técnico N° A6701

EVALUACIÓN DE PELIGROS GEOLÓGICOS EN EL ASENTAMIENTO HUMANO SEÑOR DE LOS MILAGROS

Paraje Asentamiento Humano Señor de los Milagros

Distrito de Mariano Melgar

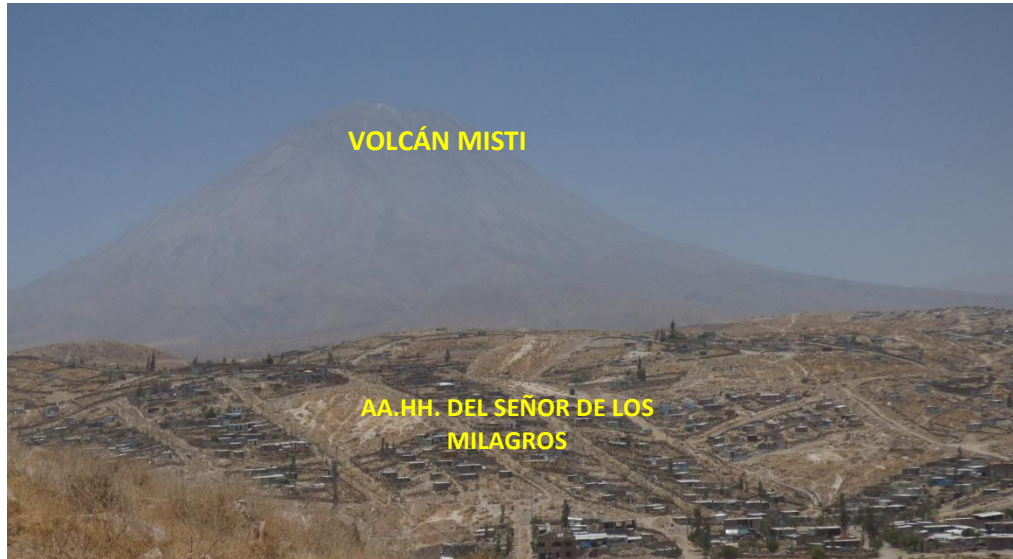
Foto 1: Asentamiento Humano del Señor de los Milagros ubicado al suroeste del volcán Misti.

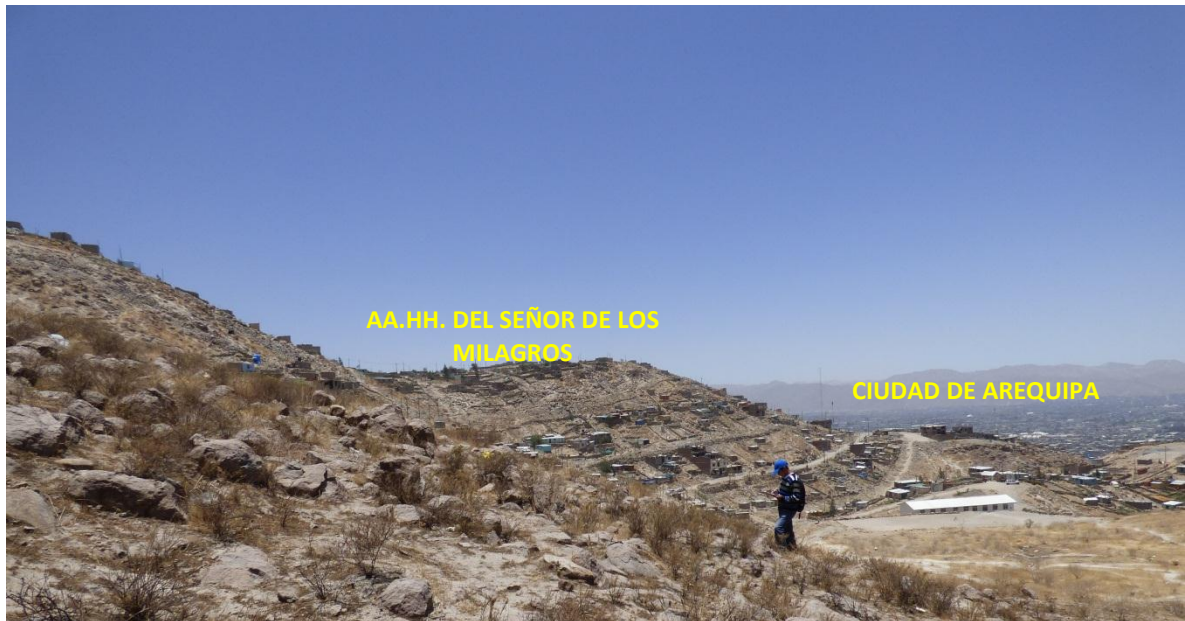
Foto 2: Asentamiento Humano del Señor de los Milagros, a una altitud de 2613 msnm.

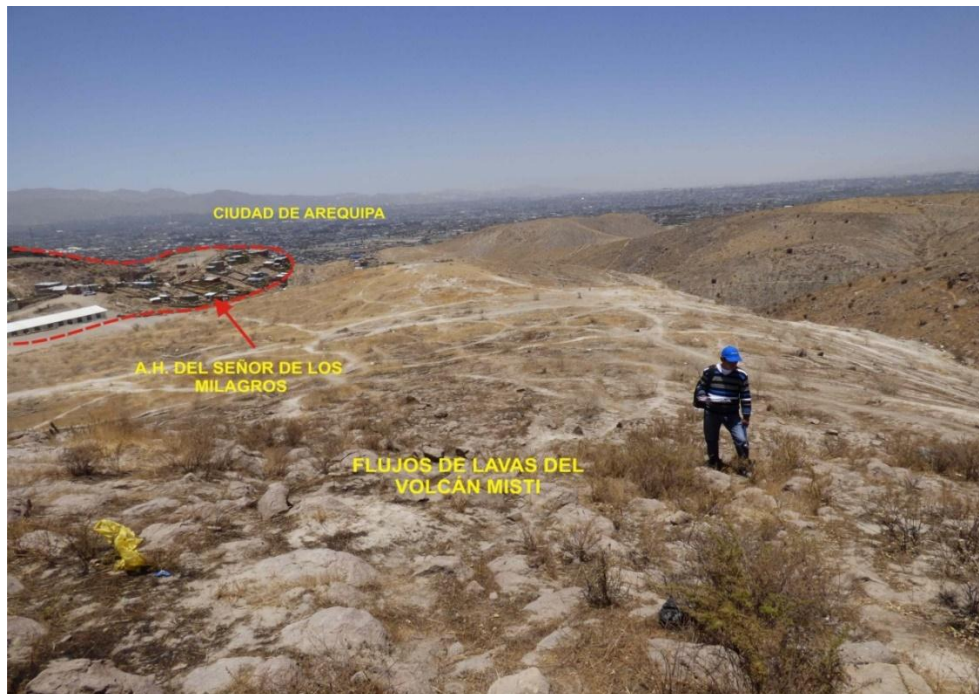
Parte del mencionado asentamiento humano se encuentra asentado sobre una secuencia de flujos de lava en bloques (*Foto 3*) de composición andesítica, que se presentan densos, con textura porfídica y color gris oscura. Contienen abundantes fenocristales de plagioclasa, de hasta 4 mm de tamaño, y en forma restringida anfíbol. Uno de los afloramientos de lava (F1-m2) está situado a 13 km al SO del cráter (*Figura 3*), tiene 3 km de largo por 1 km de ancho y 50 m de espesor en promedio. Las lavas se hallan infrayaciendo a los depósitos antiguos de avalanchas de escombros del volcán Misti.

Foto 3: Flujos de lavas del volcán Misti.

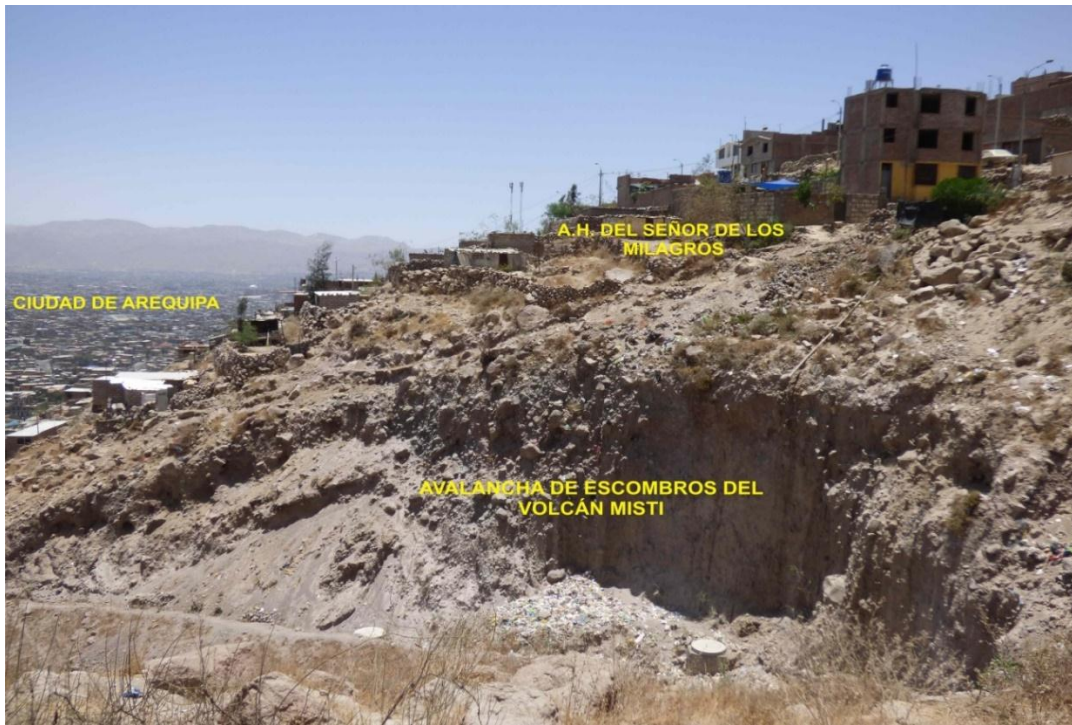
A 300 m al sureste del Asentamiento Humano del Señor de los Milagros se encuentra un depósito de avalancha de escombros ligado al colapso del volcán Misti (*Foto 4*), que está constituido por fragmentos de roca volcánica de composición andesítica y dacítica, de tamaño métrico, con matriz fina areno-limosa (*Foto 5*). Los fragmentos se hallan bastante fracturados. Este depósito proviene del colapso del flanco sur del volcán Misti, la cual fue posteriormente cubierta por depósitos de caída de pómez y ceniza emitidos durante los últimos 10000 años.

Foto 4: Depósito de avalancha de escombros del volcán Misti.

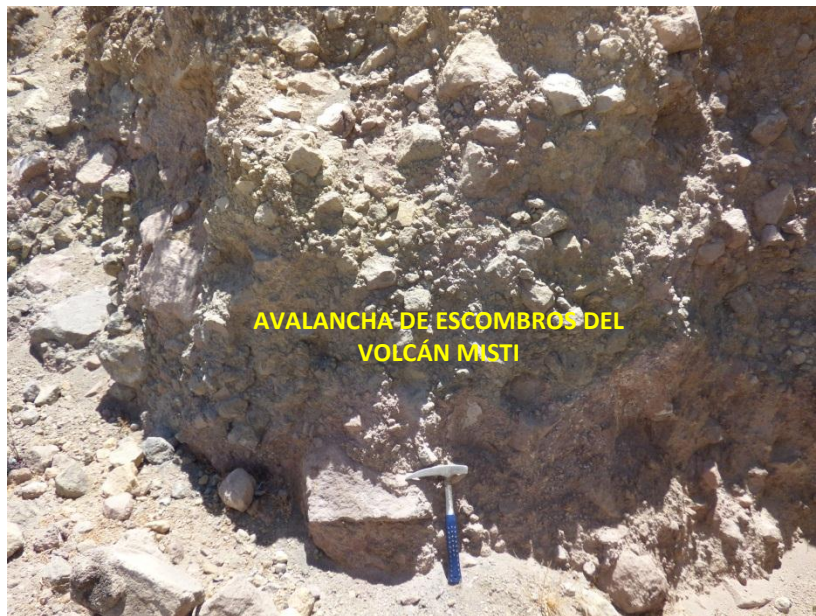
Foto 5: Depósito de avalancha de escombros del volcán Misti. Se pueden observar fragmentos de roca volcánica incluidos dentro de una matriz fina areno-limosa.

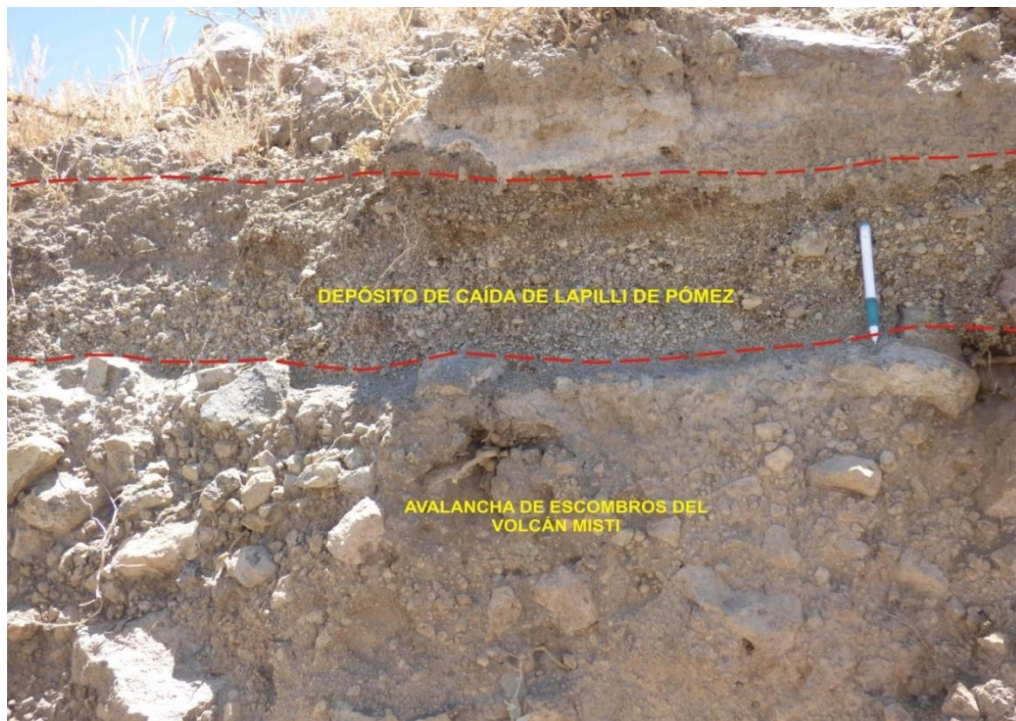
Parte del Asentamiento Humano Señor de los Milagros se encuentra sobre el depósito de caída de lapilli de pómez del volcán Misti (CP-m2), (*Foto 6*). Este depósito sobreyace a los flujos de lavas en bloques del volcán Misti (Fl-m2 y Fl-m4) y al depósito de avalancha de escombros del volcán Misti (DA-m). El depósito de caída de pómez posee granulometría fina y se caracteriza por presentar una concentración de líticos en la parte media e inferior del depósito. La pómez es de color amarillenta y tiene diámetros de hasta 1 cm.

Foto 6: En la base un depósito de avalancha de escombros del volcán Misti, cubierto por un depósito de caída de lapilli de pómez.

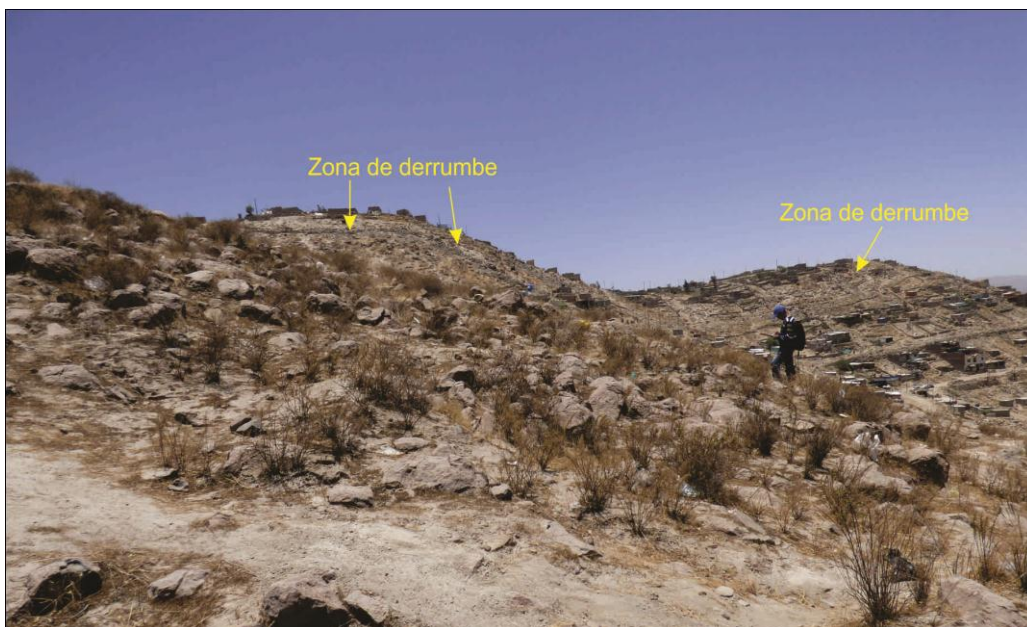
- **Caída de rocas**, en algunos sectores, localizados al extremo oeste del Asentamiento Humanos Señor de los Milagros se distinguen fragmentos de rocas dispersos en las laderas de las colinas, productos de caída de rocas. Los fragmentos de rocas caídos tienen tamaño variable y llegan a medir hasta 2 m de diámetro. Se produce debido al alto grado de fracturamiento de las rocas y por la alta pendiente de la zona. Desde luego este proceso es gradual, y se asume que durante sismos fuertes este evento puede acelerarse.

Foto 7: Zonas de derrumbe localizadas en laderas de fuerte pendiente

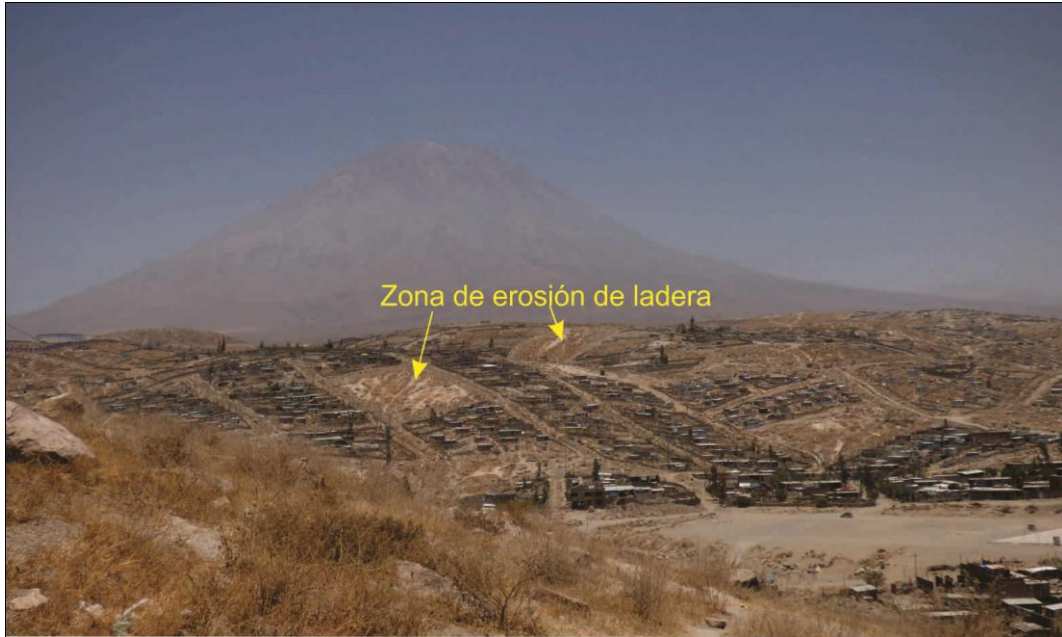
- **Erosión de laderas**, son de tipo surcos y cárcavas, con anchos máximos de 3 m y profundidades de 0.5-1,0 m, lo que evidencia que en la zona se producen de manera recurrente precipitaciones pluviales intensas que pueden generar problemas de anegamientos en las viviendas localizadas en la parte baja. Por lo cual se debe tomar las previsiones del caso, como la construcción de drenes, forestación, etc.

Foto 8: Zonas de erosión de laderas en el AA.HH. Señor de los Milagros.

- En la zona evaluada, también debe contemplarse un buen sistema de drenaje de aguas de precipitación pluvial, para evitar anegamiento.
- Las autoridades deben implementar un plan de ordenamiento territorial, para mejorar la calidad de vida de los moradores de dicho AA.HH., y no permitir la expansión urbana hacia las laderas inclinadas de los cerros o en dirección al volcán Misti.
