Informe Técnico N° A6694

Estudio Geofísico en Llaqta Inca de Machupicchu

(Colina de Intihuatana, Plaza Principal Foso Seco
y Parte del Sector I - Agrícola)

OCTUBRE 2015

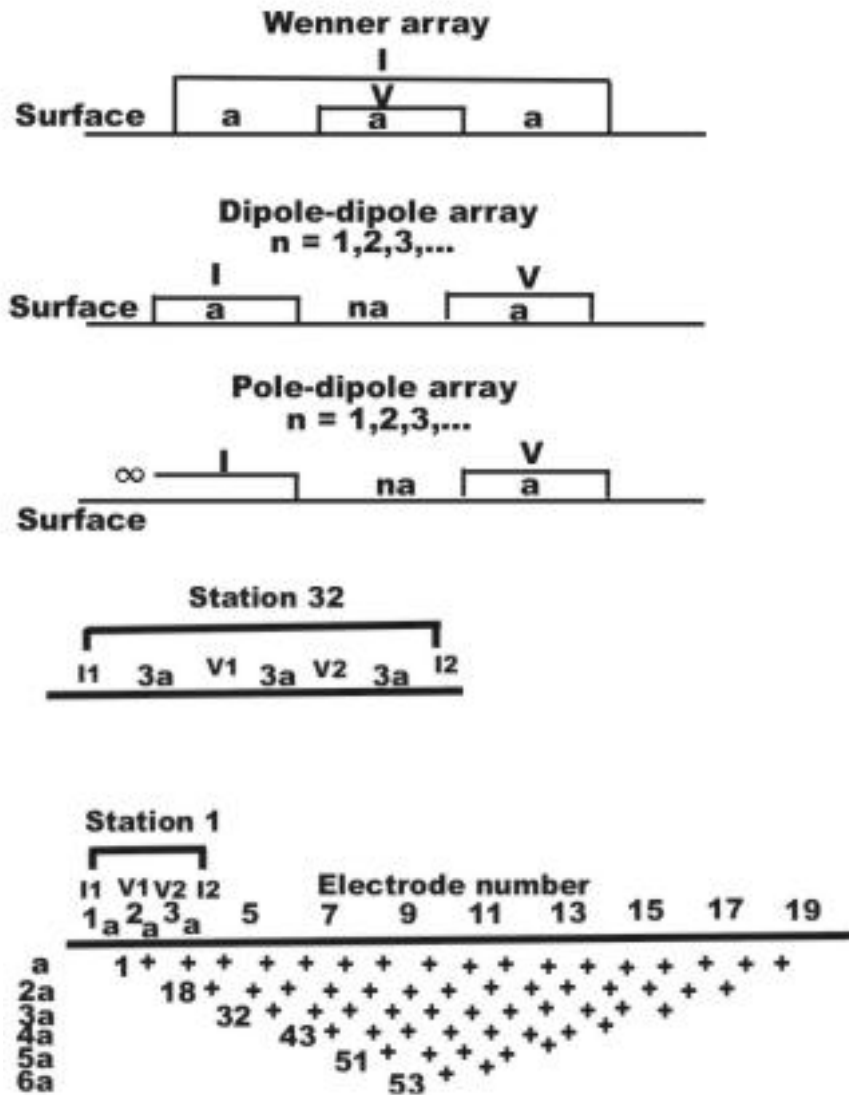
Figura N°2-a: Configuración electroica Wenner 2D con 48 electrodos utilizado en el presente estudio

El método dispone de diferentes configuraciones y para el presente estudio se aplico la configuración Wenner – 2D (Fig. N° 2-a), con emplazamientos de 48 electrodos, espaciados de 5 m entre los electrodos, con una longitud total de datos en una corrida de 240 m que ofrecen ventajas como:

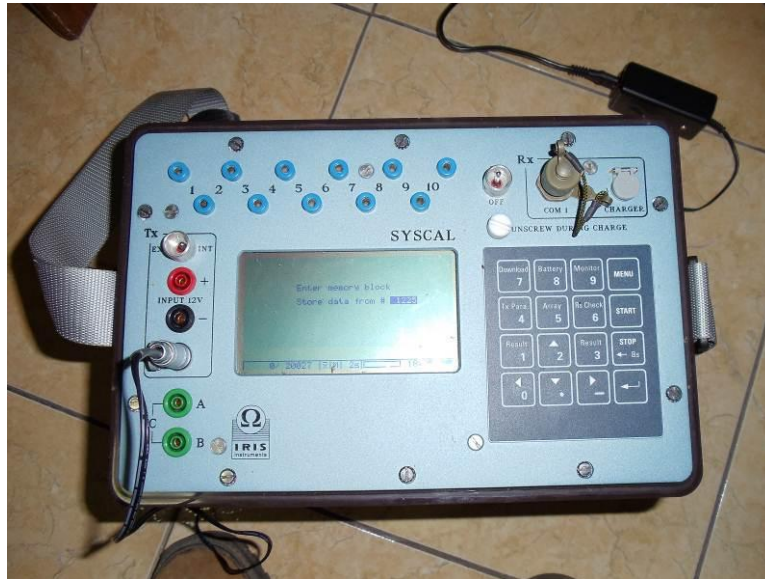
Se empleó un resistivímetro modelo PSYSCAL PRO 48 SWITCH de la INSTRUMENTS IRIS digital Francesa. Con las siguientes especificaciones técnicas:

- Adquisición de datos con 10 canales simultáneos.
- Salida de Voltaje de entre 800 V a 1000 V.
- Intensidad de Corriente es de 2.5 A – 250W
- Máxima Fuerza: 250W
- Capacidad automática de conmutación para 24, 48, 72, 96 y 120 electrodos.
- Se puede usar para los métodos de Resistividad y Polarización Inducida: tiene 20 ventanas de cargabilidad IP.
- 2 cables multicanales con espaciamentos de 5 m para 24 salidas/conexiones montados en un carrete metálico.
- 48 Electrodo de acero con clips de conexiones
- 2 baterías internas recargables de 12 V - 7Ah
- Puede usar una batería externa de 12 V – 7 Ah.
- Duración de Pulso: 0.2 seg, 0.5 seg, 1 seg, 2seg, 4 seg, 8 seg.
- Rango de Temperatura de Equipo: -20°C a 70°C.
- Peso del SYSCAL PRO SWITCH 48: 13 K.

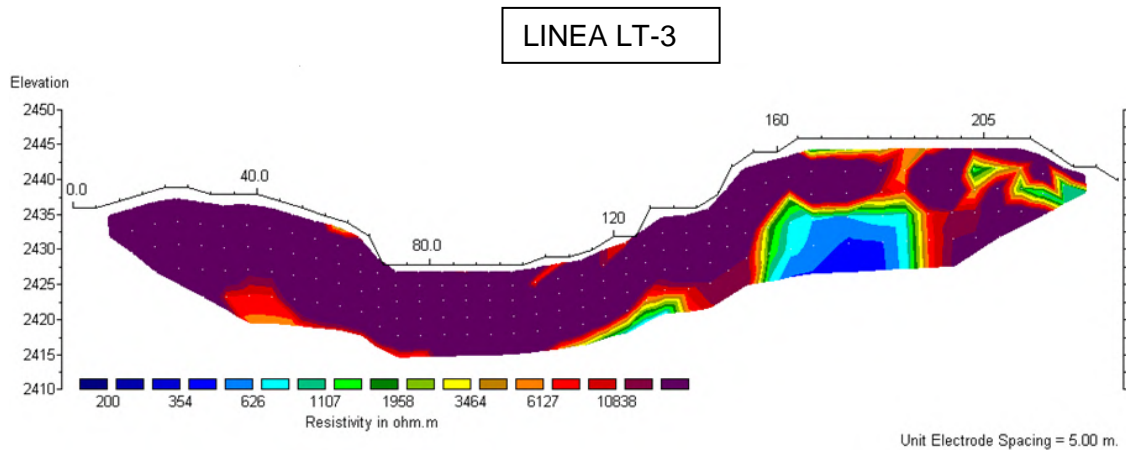
Línea L3: Se ubica parte posterior del Intihuatana sector oeste, se ha determinado una anomalía principal de baja resistividad de entre $\rho_a = 200$ Ohm-m a 1000 Ohm-m que está relacionada a la presencia de una estructura fallada y/o con presencia de saturación de agua o humedad, esta anomalía se considera como Anomalía Fuerte y extendida no llega a cortar a la superficie se le ubica entre los puntos 160 m a 190 m. se encuentra a 8 m de profundidad. Asimismo a lo largo de casi todo el perfil se mantiene casi uniforme con valores mayores de $\rho_a = 6000$ Ohm-m se observa de color a rojo lila.

Línea	Ubicación de Anomalías	Resistividad (Ohm-m)
LT-1	Puntos : 65 m a 80 m (Anomalía Vertical) 140 m a 175 m (Anomalía extendida)	$\rho_a < 1000$ Ohm-m
LT-2	Puntos : 85 m a 100 m (Anomalía Vertical) 150 m a 165 m (Anomalía extendida)- moderada.	$\rho_a < 1000$ Ohm-m $\rho_a < 3000$ Ohm-m
LT-3	160 m a 190 m (Anomalía extendida)	$\rho_a < 1000$ Ohm-m
LT-4	Puntos : 65 m a 80 m (Anomalía Vertical) 95 m a 110 m (Anomalía Vertical) 143 m a 155 m (Anomalía extendida)	$\rho_a < 1000$ Ohm-m $\rho_a < 2000$ Ohm-m
LT-5	Puntos : 14 m a 20 m (Anomalía Vertical) 140 m a 185 m (Anomalía extendida)	$\rho_a < 1100$ Ohm-m
LT-6	Puntos : 77 m a 80 m (Anomalía Vertical) 156 m a 168 m (Anomalía extendida)	$\rho_a < 1000$ Ohm-m
LT-7	Puntos : 70 m a 80 m (Anomalía Vertical) 80 m a 110 m (Anomalía extendida)	$\rho_a < 2000$ Ohm-m
LT-8	Puntos : 50 m a 60 m (Anomalía Vertical) Falla Geológica mapeada en superficie por Carlotto, 2007.	$\rho_a < 1000$ Ohm-m

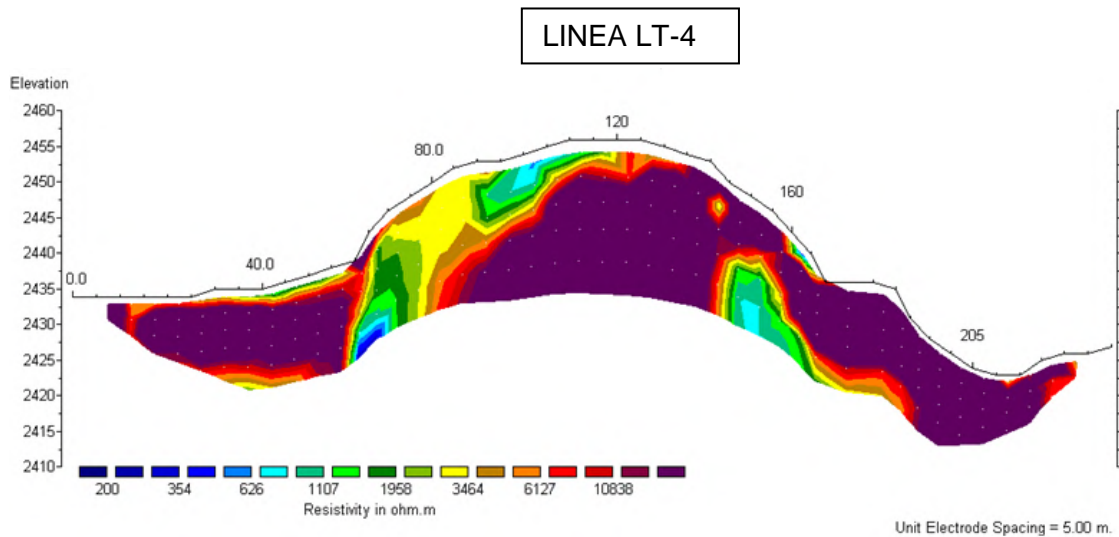
Línea L4: Se localiza interceptando la colina del Intihuatana de forma diagonal con dirección NE-SW. Se ha determinado una anomalía principal de baja resistividad de entre $\rho_a = 200$ Ohm-m a 1000 Ohm-m que está relacionada a la presencia de una estructura fallada y/o con presencia de saturación de agua o humedad, esta anomalía se considera como Anomalía Fuerte y no corta la superficie se le ubica a la profundidad de 10 m. entre los puntos 65 m a 80 m. y otra a profundidad de 10 m entre 143 m a 155 m y Valores mayores de $\rho_a = 6000$ Ohm-m representan a la roca sana y/o compacta que se desplazan a lo largo de todo el perfil de color naranja a rojo. En superficie se localiza una zona de baja resistividad relacionado a la presencia de material arcilloso (relleno) a somera profundidad entre los puntos 95 a 120 m en el sector del Intihuatana.

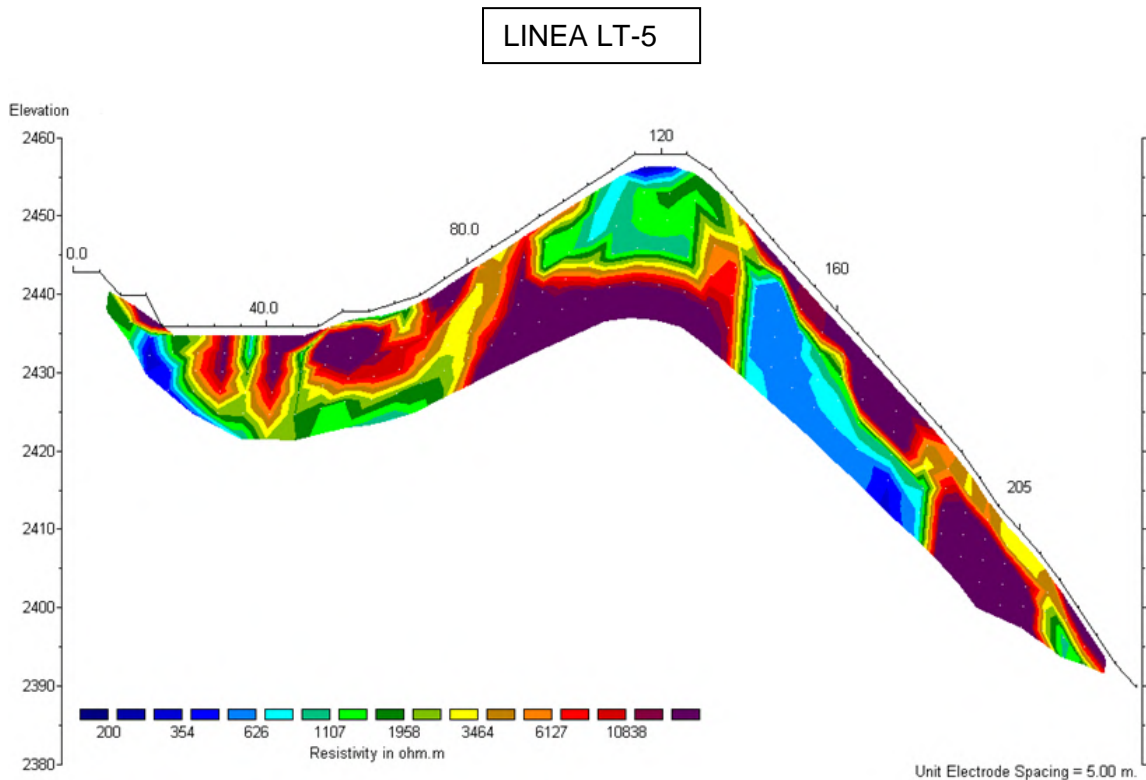
Línea L5: Se ubica transversal al Intihuatana de NE a SW, se ha determinado dos anomalías principales de baja resistividad de entre $\rho_a=200$ Ohm-m a 1000 Ohm-m que está relacionada a la presencia de una estructura fallada y/o con presencia de saturación de agua o humedad, la primera se ubica al borde de las terrazas del sector de la zona de fábricas entre los puntos 14 a 20 m y a profundidades someras de 2 a 3 m; otra anomalía similar y que se le considera como Anomalía Fuerte, se ubica a profundidades de entre $Z=3$ a 6 m desde la superficie entre los puntos 140 a 185 m (zona crítica) . Asimismo se ha determinado una anomalía superficial que estaría relacionado a material compactado de arcillas (relleno) en el sector del Intihuatana con valores menores a 1000 ohm-m.; Valores de entre $\rho_a=1000$ a 6000 Ohmio-m representan a la roca poco alterada y valores mayores de $\rho_a=6000$ Ohmio-m representan a la roca sana y/o compacta en el sector de la plaza principal se ha determinado el relleno de más de 10 m de espesor en la que se muestra contornos altos de resistividad que estarían relacionados a la presencia de bloques grandes enterrados.

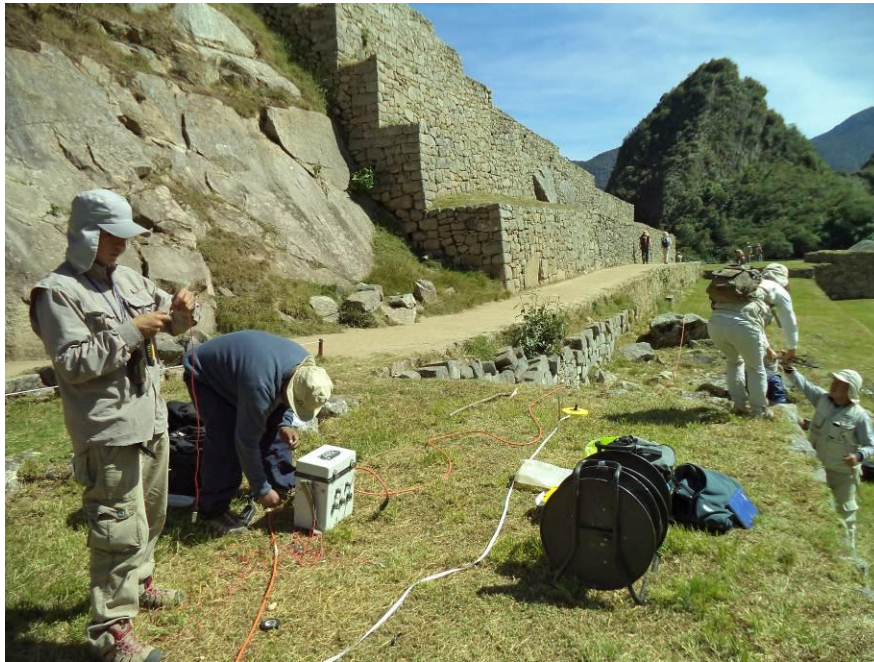
Foto N°1: Equipo de Resistividad Syscal Pro 48 digital nótese el levantamiento de campo de la línea LT-1, borde de la plaza principal.

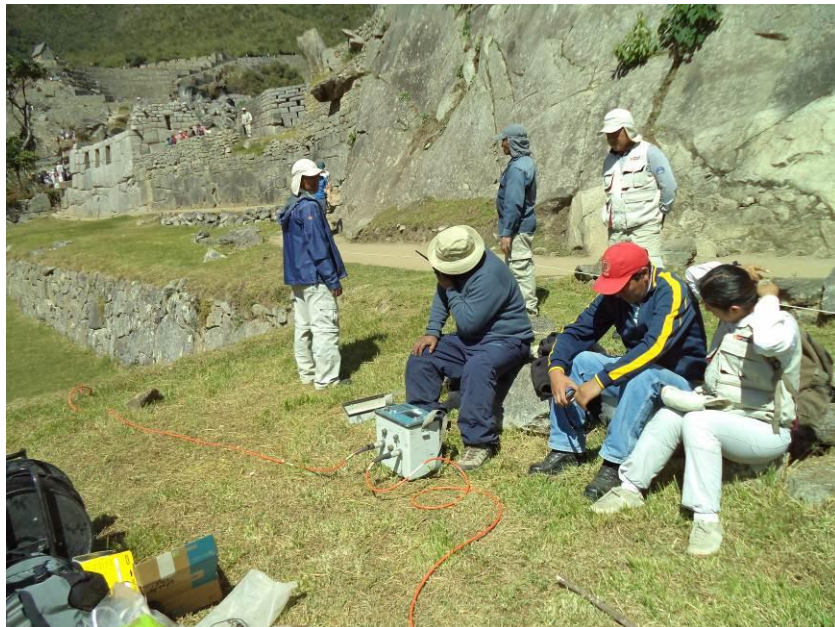
Foto N° 2: Ubicación de la línea LT-1 mirando hacia la entrada principal del santuario.

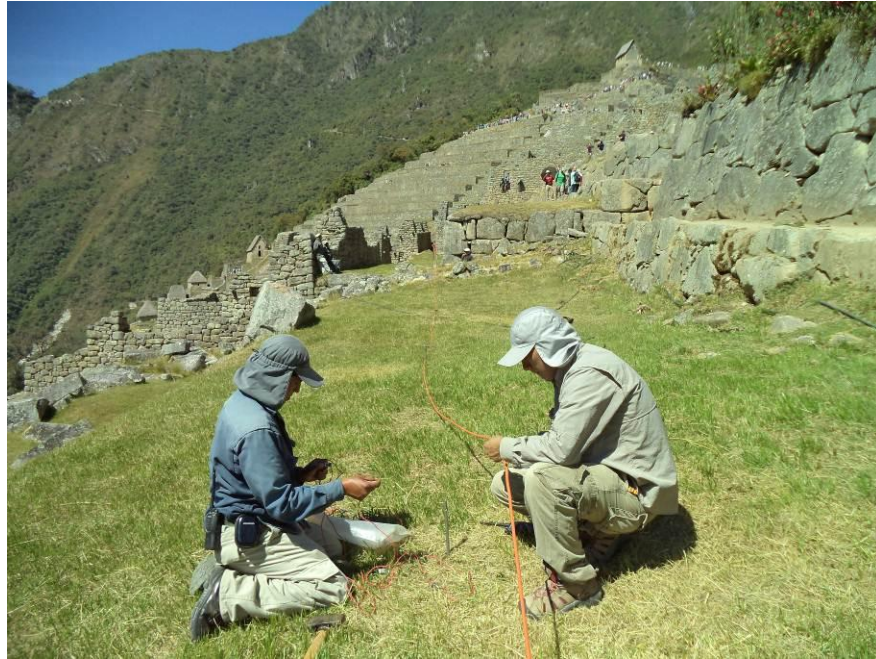
Foto N° 3: Equipo de apoyo instalando los 48 electrodos al cable multicanal principal para la línea LT-1.

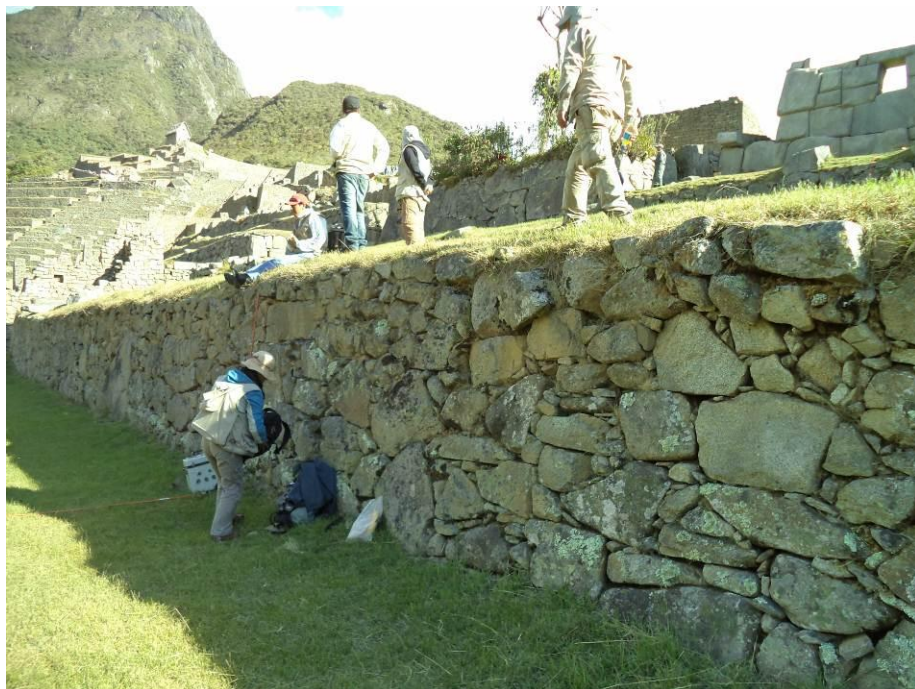
Foto N° 4: Ubicación de la línea de tomografía LT-7 en el sector de la plaza principal.

Línea L7: Se ubica en la plaza principal y transversal a las líneas LT-5 , LT6 y LT4, esta línea de rumbo NW a SE, se ha determinado dos anomalías principales de baja resistividad de entre $\rho_a = 200$ Ohm-m a 1000 Ohm-m que está relacionada a la presencia de una estructura fallada y/o con presencia de saturación de agua o humedad, se le considera como Anomalía vertical moderada y se ubica entre los puntos 70 a 80 m; la otra anomalía se prolonga por debajo entre los puntos 80 a 110 m y se ubica a profundidades de entre $Z = 6$ a 8 m desde la superficie . Esta anomalía tiene cierta concordancia con las anomalías de las líneas transversales y que probablemente esté relacionada a una estructura fallada.

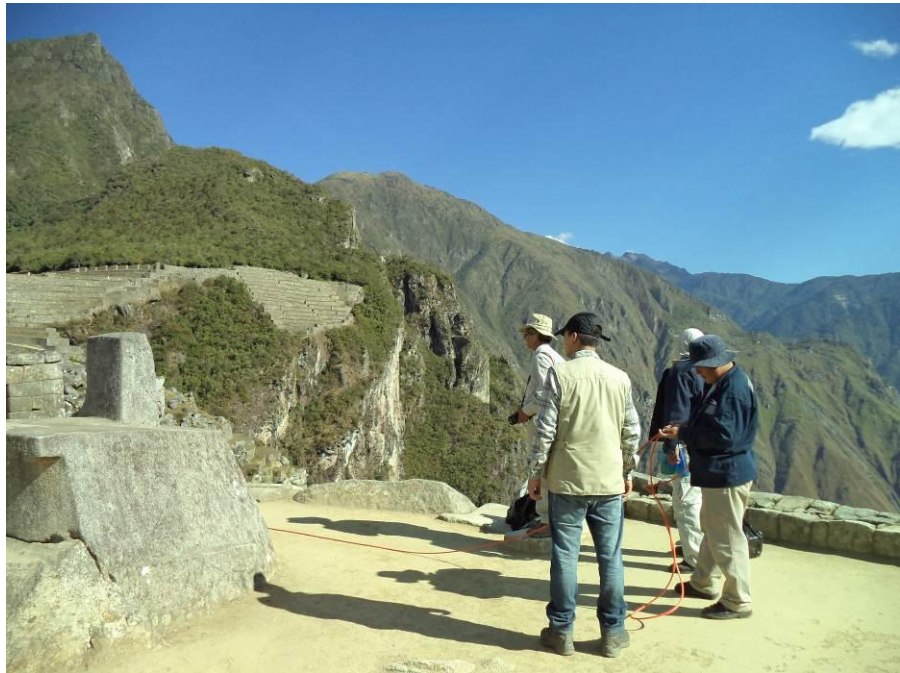
Foto N°5: Sector del Intihuatana se prepara la línea LT-2.

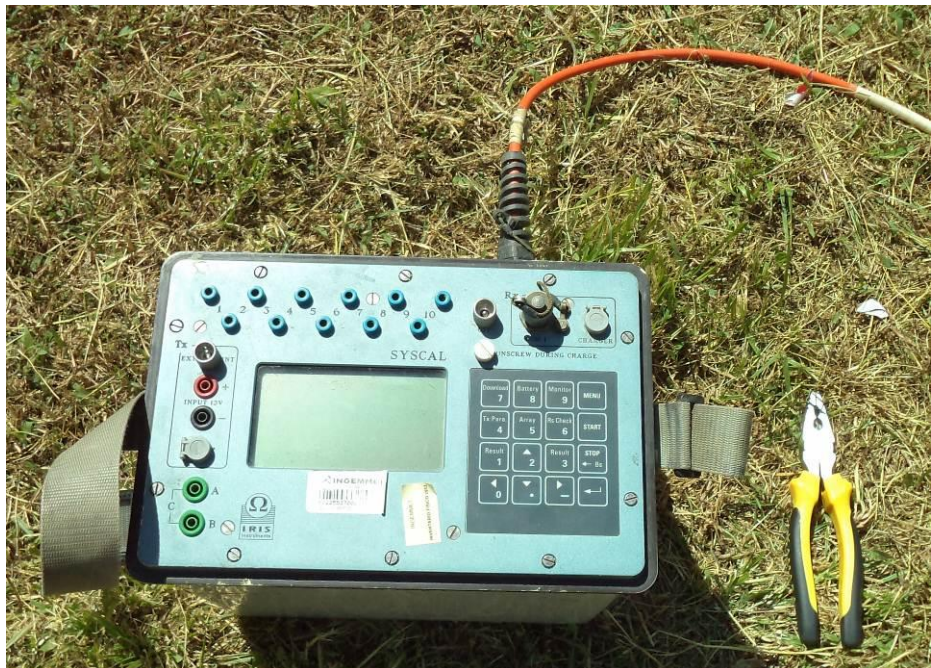
Foto N° 6: Equipo Resistivimetro Syscal Pro 48 empleado para los registros de los datos de campo en las diez (10) líneas de tomografía eléctrica en la ciudadela inca.

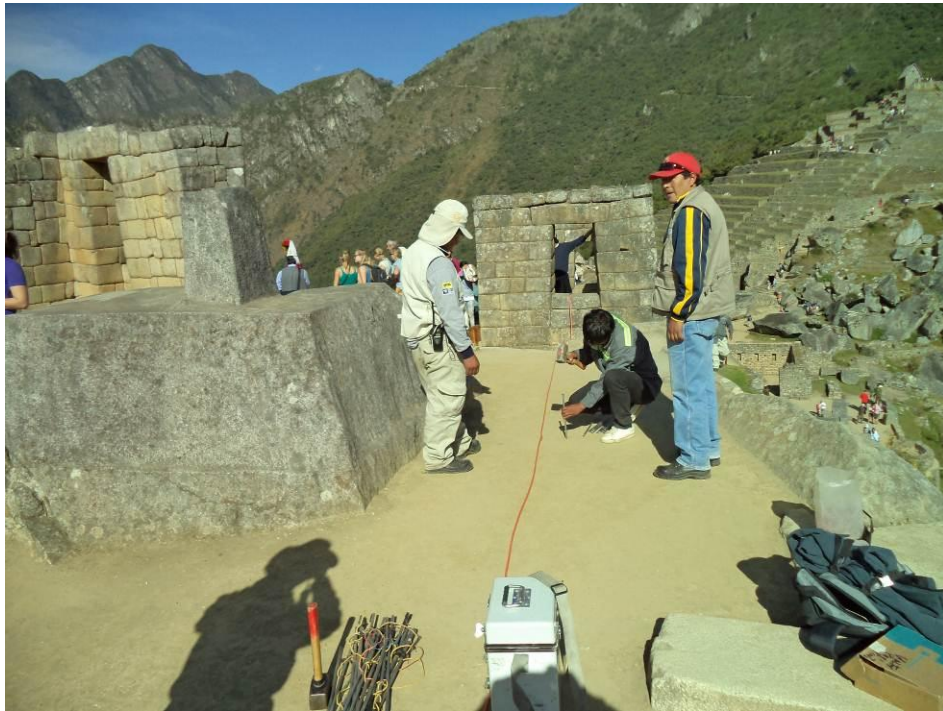
Foto N° 7: Ubicación de la línea LT-2 Sector Intihuatana.

Línea L2: Se localiza paralelo a la línea LT-1, e intercepta al sector de Intihuatana se ha determinado una anomalía principal de baja resistividad de entre $\rho_a = 200 \text{ Ohm}\cdot\text{m}$ a $1000 \text{ Ohm}\cdot\text{m}$ que está relacionada a la presencia de una estructura fallada y/o con presencia de saturación de agua o humedad, esta anomalía se considera como Anomalía Fuerte y vertical y corta la superficie se le ubica entre los puntos 85 a 100 m.; otra anomalía se ubica entre los puntos 150 a 165 m moderada con cierto grado de humedad y valores mayores de $\rho_a = 1000 \text{ Ohm}\cdot\text{m}$ a $\rho_a = 6000 \text{ Ohm}\cdot\text{m}$ representan a la roca poco alterada y/o poco fracturada; valores de $\rho_a = 6000 \text{ Ohm}\cdot\text{m}$ representan a la roca sana y/o compacta que se desplazan a lo largo de todo el perfil de color rojo lila.

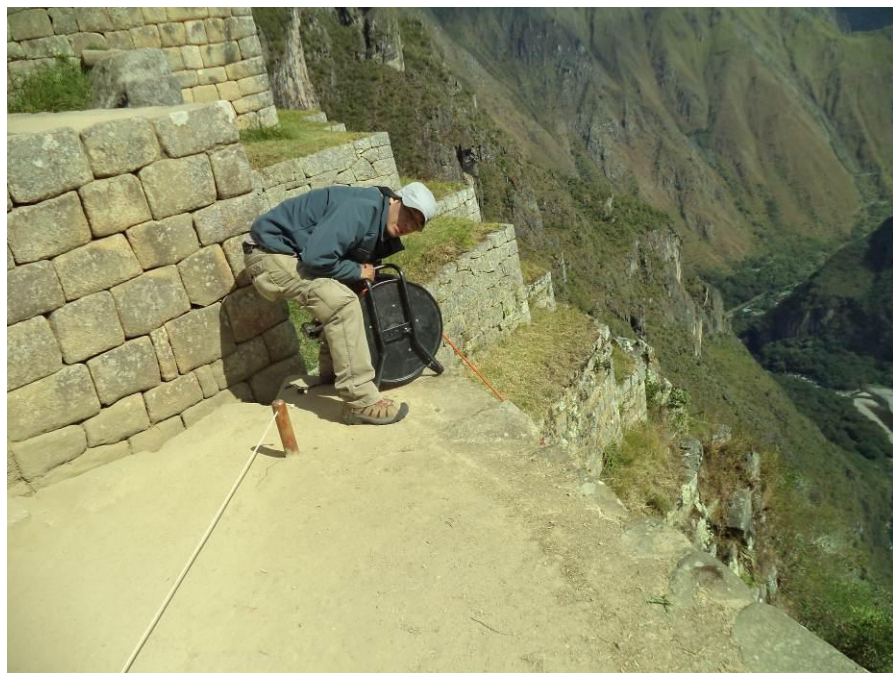
Foto N° 8: Ubicación de la línea LT-5 con los electrodos instalándose desde la 25 a la 48 sector suroeste de las terrazas, tomando como base el Intihuatana.

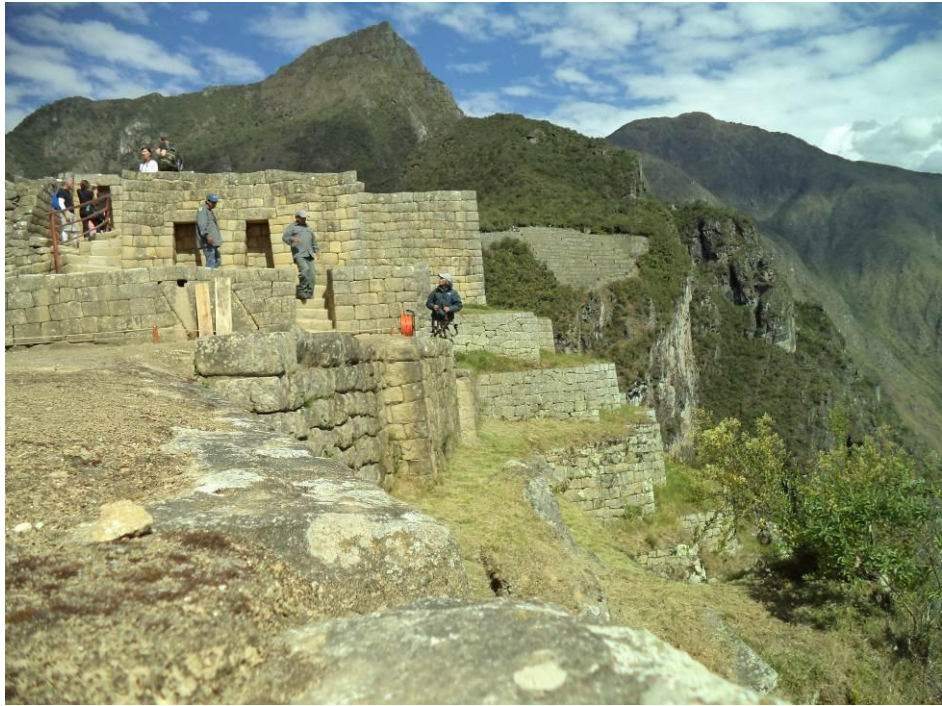
Foto N° 9: Vista hacia el Sur se observa la instalación de la línea LT-5 interceptando las terrazas en uno de los sectores críticos.

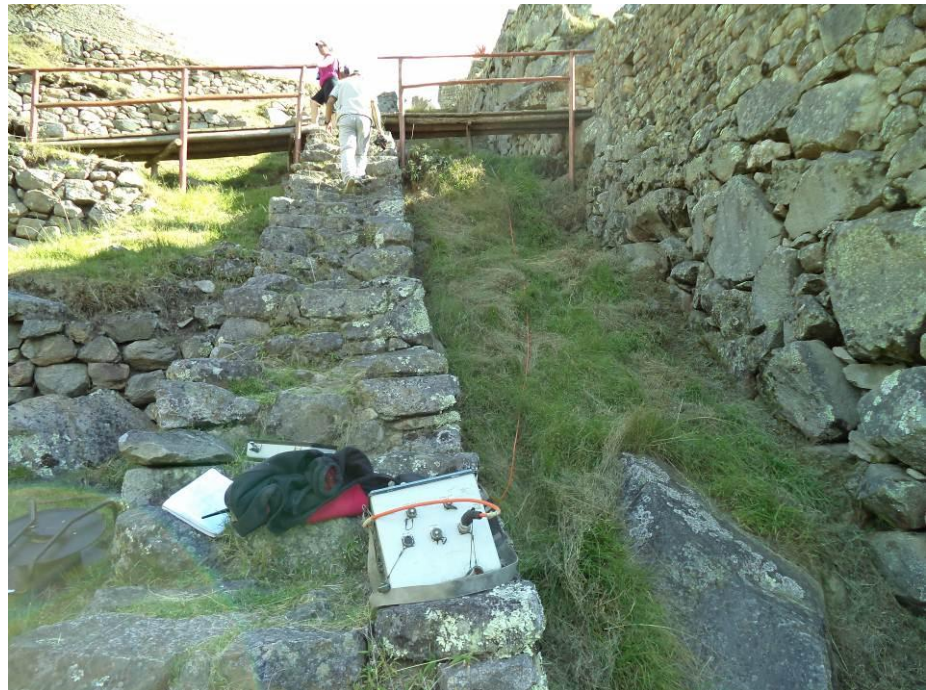
Foto N°10: Vista de la falla mapeada interceptando con la LT-9.

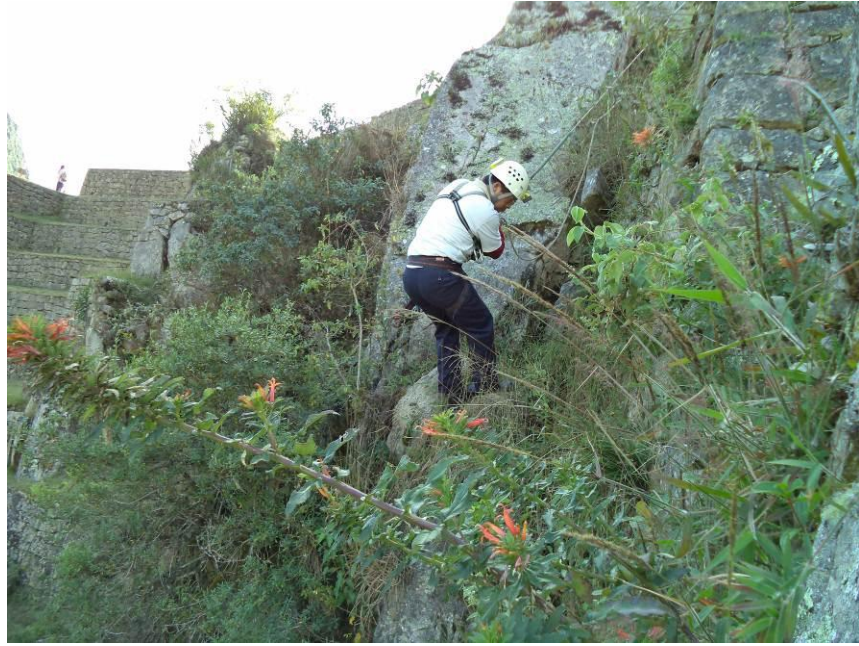
Foto N° 11: En la zona de Deslizamiento parte posterior del Intihuatana para la colocación de los electrodos finales de la línea LT-5, se tuvo que emplear el arnés de escalamiento.

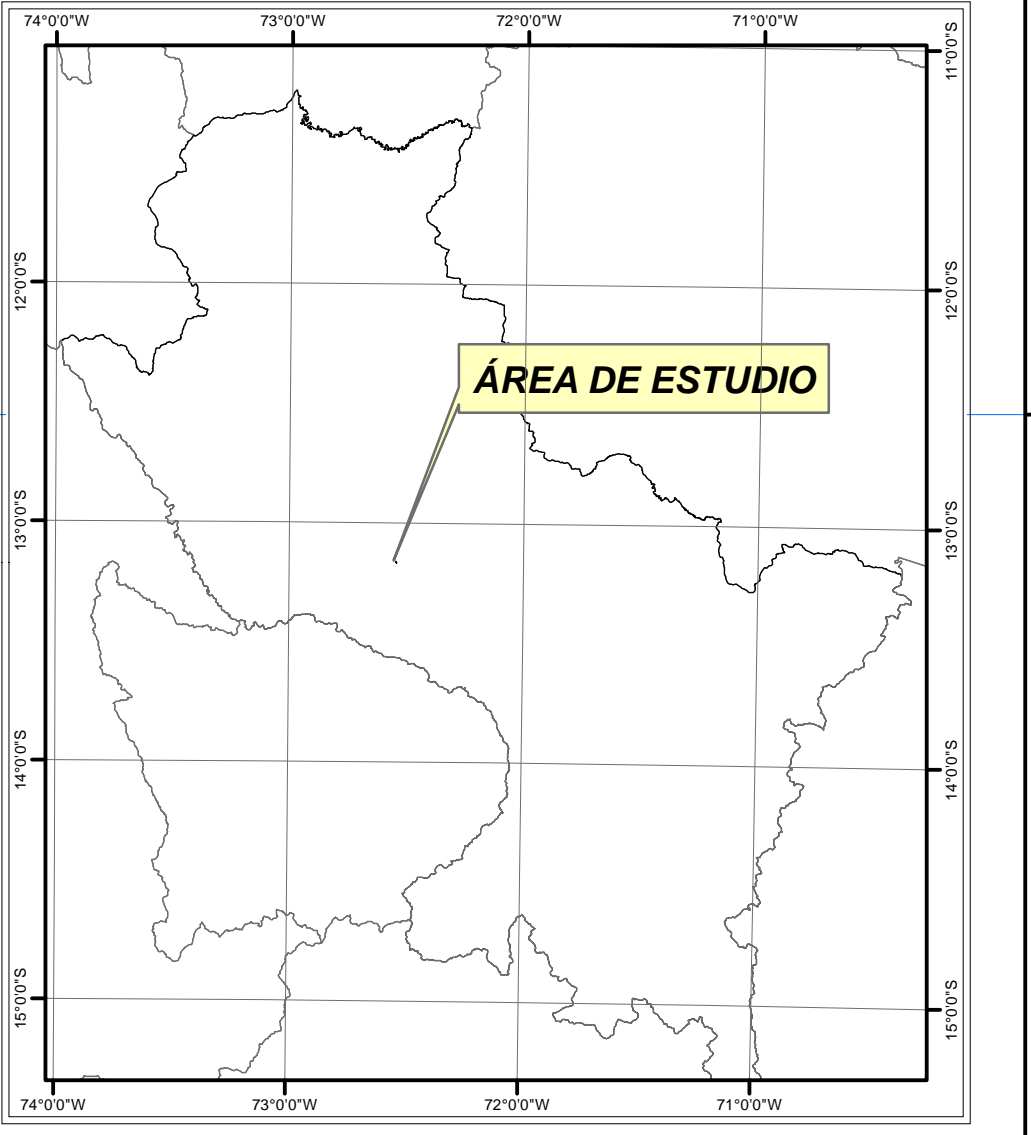
Escala 1:500
 Mapa N° 1

SERVICIO ARQUEOLÓGICO MACHUPICCHU
LÍNEAS DE TOMOGRAFÍA ELÉCTRICA

La localización de las líneas geofísicas realizadas se muestran en un plano CAD de ubicación (Mapa N° 1).

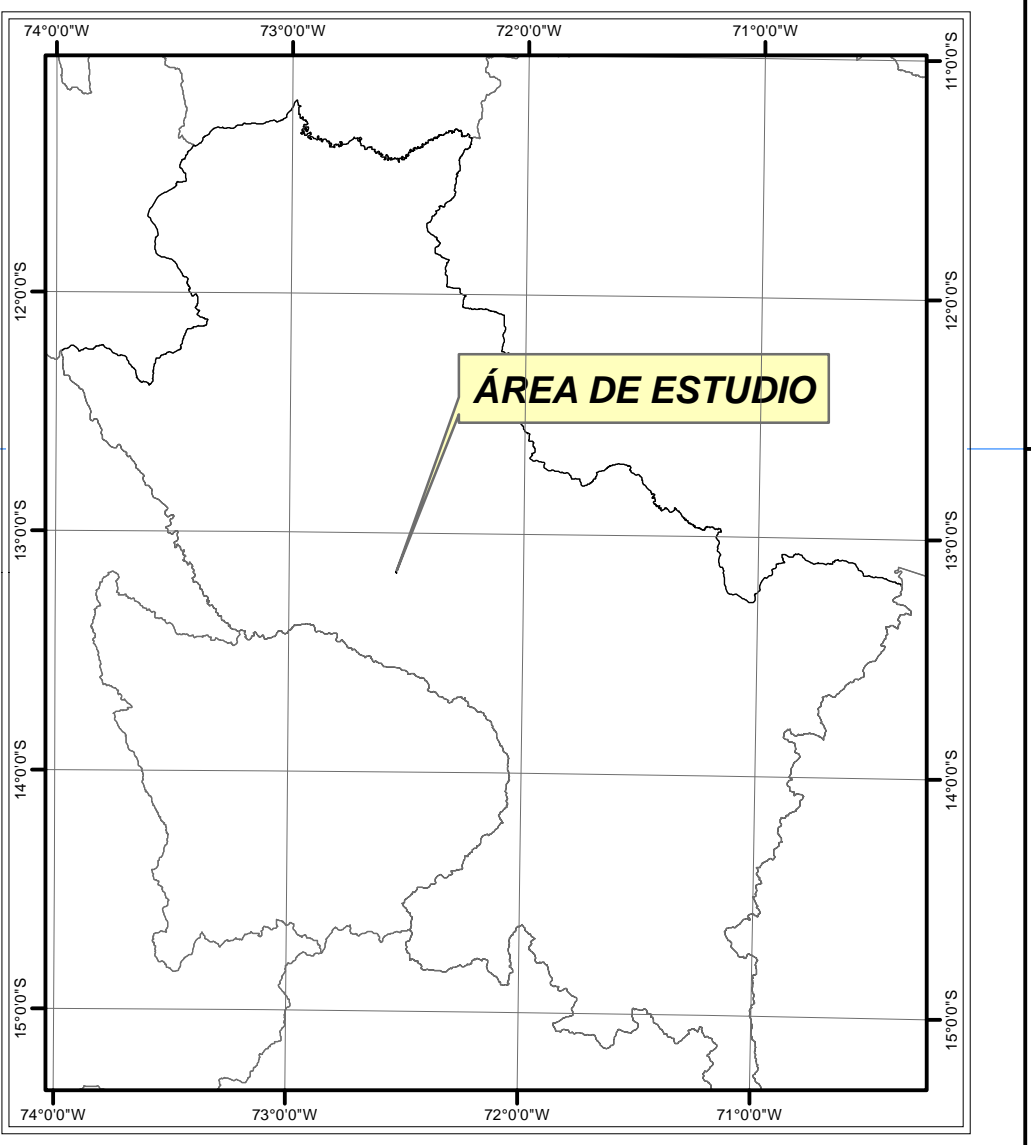
Sector Energía y Minas
INCENMET
 Instituto Geológico, Minero y Metalúrgico
 Dirección del Parque Arqueológico Nacional de Machupicchu
 SITO ARQUEOLÓGICO MACHUPICCHU
UBICACIÓN DE ANOMALÍAS
 Versión Digital: Escala 1:500
 Región: OCTUBRE 2015
 Datum: WGS 84, Proyección: UTM Zona 18 Sur
 MAPA Nº 2

4. Del análisis e interpretación de las 10 líneas de tomografía eléctrica se han determinado anomalías verticales que afloran en la superficie y anomalías extendidas generalmente a profundidades someras (Cuadro N° 2).

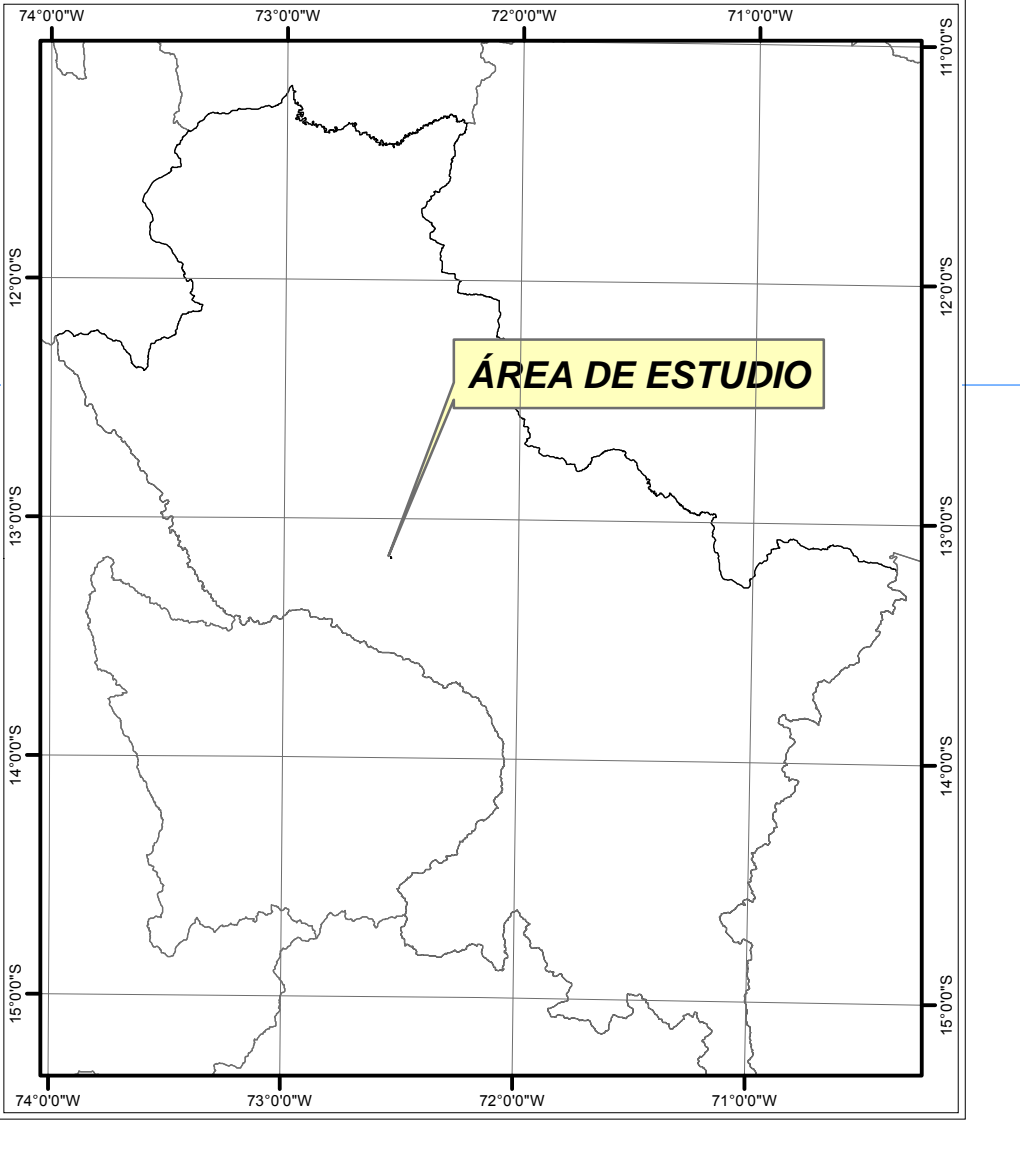
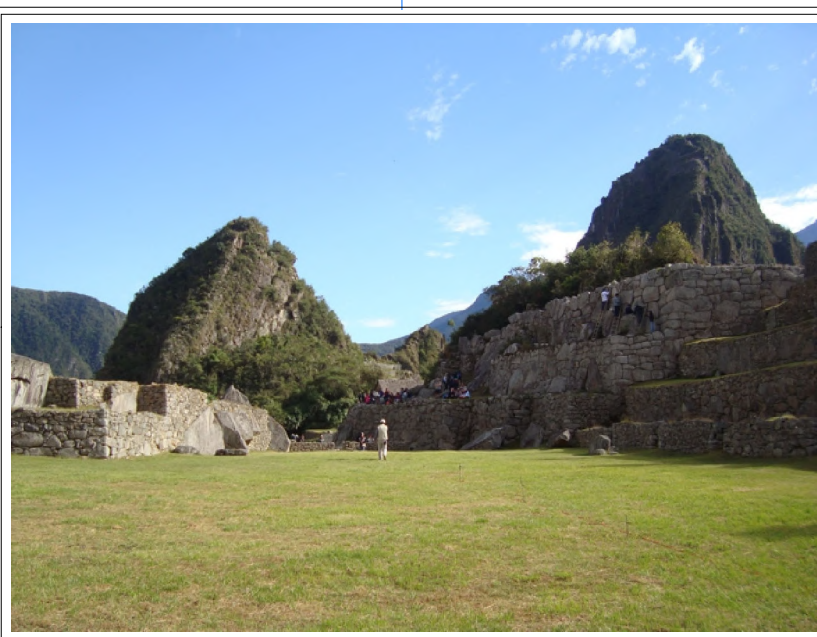
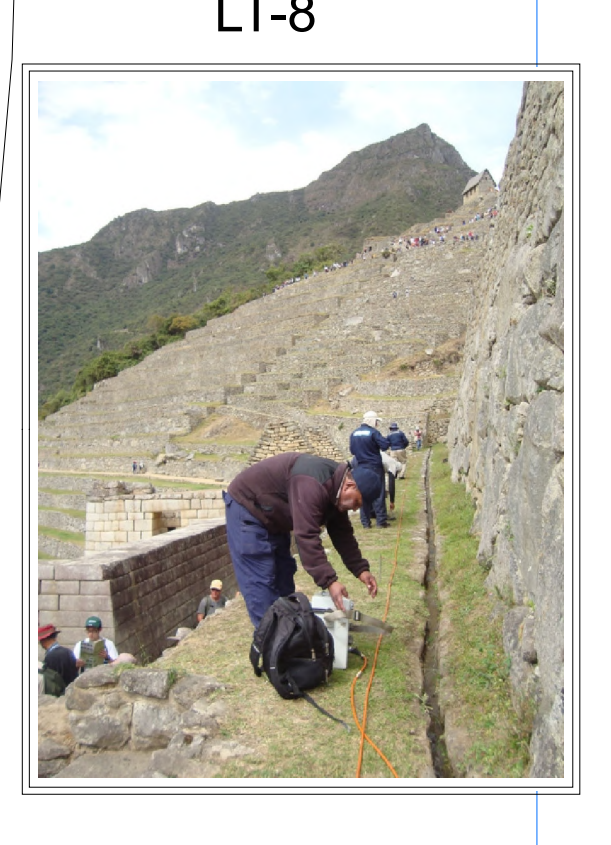
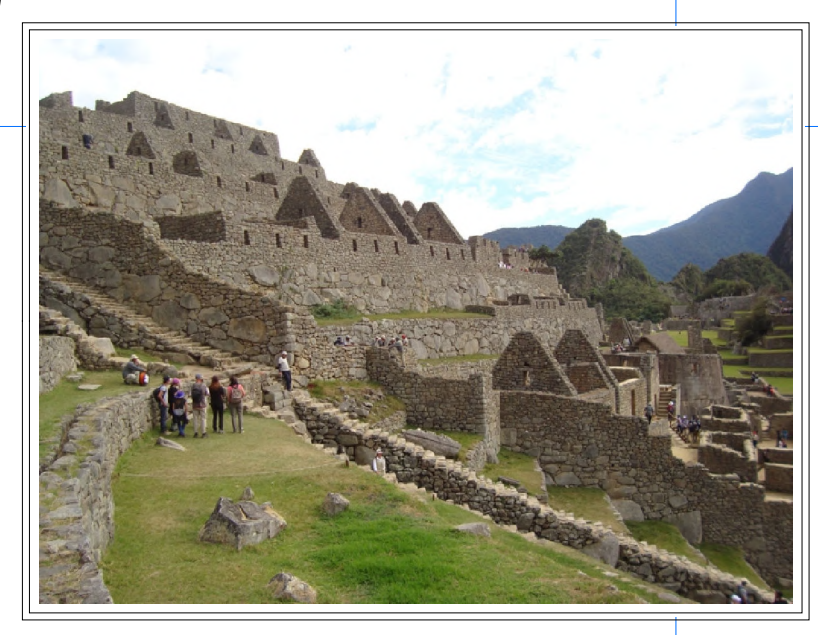
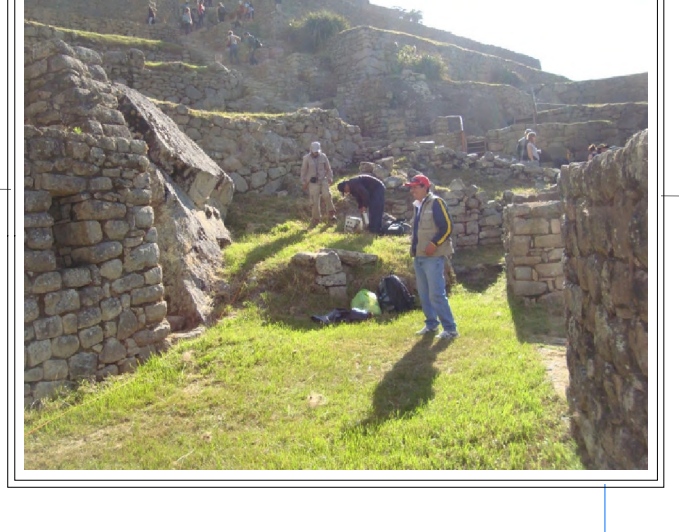
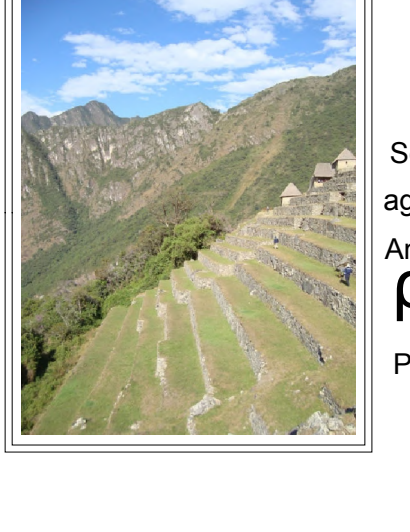
Recorre de Norte a Sur
Plaza Principal
Anomalia Vertical
 $\rho_a < 1000 \text{ Ohm-m}$
Puntos: 77 a 80 m
Anomalia Extendida
Puntos: 80 a 110 m

Transversal a una falla
mapeada en superficie
Anomalia Vertical
 $\rho_a < 1000 \text{ Ohm-m}$
Puntos: 50 a 60 m

Longitudinal a una falla
mapeada en superficie
Anomalia Vertical
 $\rho_a < 1000 \text{ Ohm-m}$
Puntos: 20 a 100 m

Longitudinal a una falla
mapeada en superficie
Anomalia Vertical
 $\rho_a < 1000 \text{ Ohm-m}$
Puntos: 73 a 83 m

Sector de la zona
agrícola - andenería
Anomalia Extendida
 $\rho_a < 1000 \text{ Ohm-m}$
Puntos: 44 a 65 m

SITIO ARQUEOLÓGICO
MACHUPICCHU
LÍNEAS TOMOGRÁFICAS INTERPRETADAS

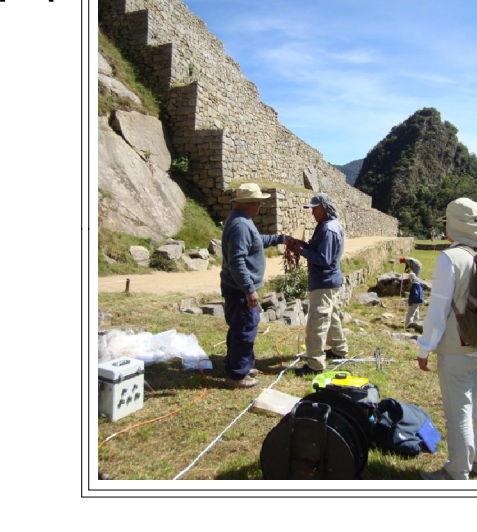
Borde Plaza Principal
Anomalia Vertical
Puntos: 65 a 80 m
Anomalia Extendida
Puntos: 140 a 175 m
 $\rho_a < 1000 \text{ Ohm-m}$

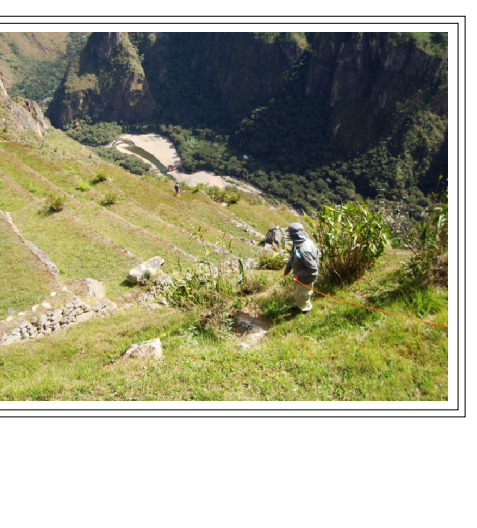
Anomalia vertical
Puntos: 65 a 80 m.
Anomalia Extendida
Puntos: 143 a 155 m
 $\rho_a < 1000 \text{ Ohm-m}$

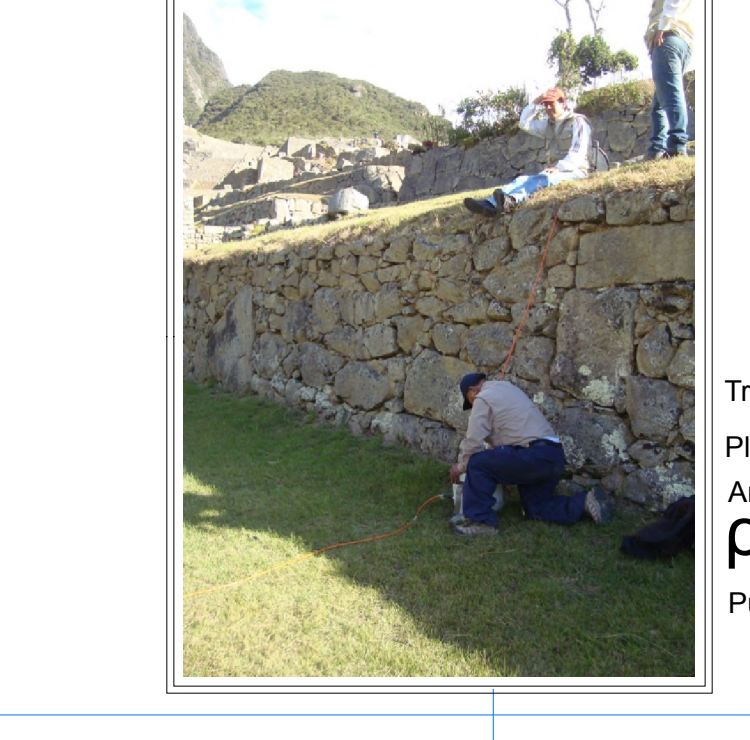
Transversal a terrazas y
Plaza Principal Sur
Anomalia Vertical
 $\rho_a < 1000 \text{ Ohm-m}$
Puntos: 77 a 80 m
