**Informe Técnico N° A7275**

# REPORTE DE MONITOREO DEL DESLIZAMIENTO DE LUCRE PERIODO 2018 - 2021

Departamento Cusco  
Provincia Quispicanchi  
Distrito Lucre

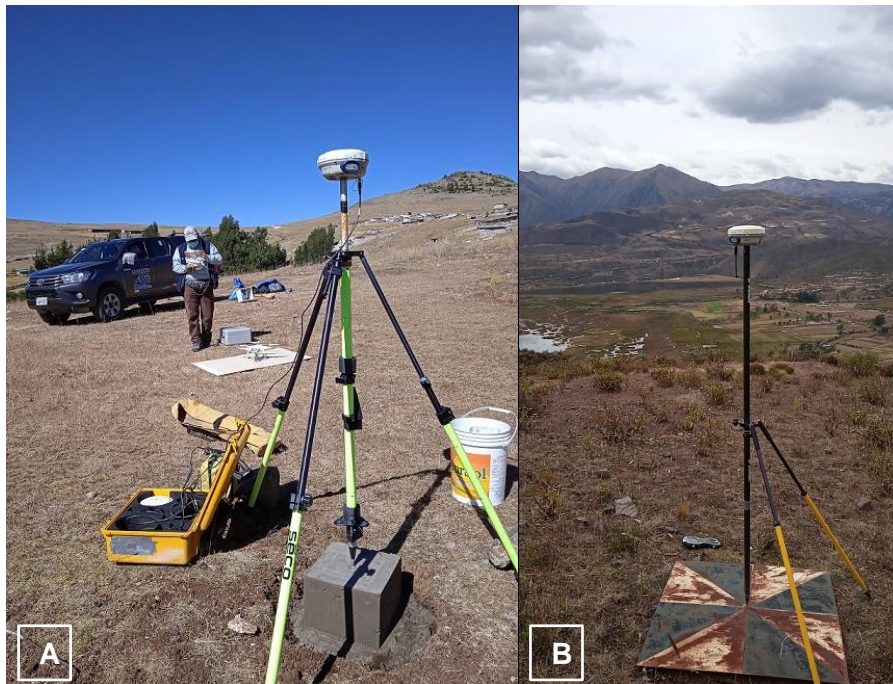
**Figura 6.** *Instalación de Equipos para Levantamiento GNSS RTK. Los valores de corrección se envían directamente por radio desde la estación base (A) al receptor móvil (B). De esta manera, con este último se puede registrar continuamente su posición relativa al punto de referencia con una precisión por debajo del decímetro.*

Para el monitoreo geodésico se utilizó el método GNSS diferencial RTK (cinemático en tiempo real). Este método utiliza dos receptores GNSS operando de manera simultánea (figura 6).

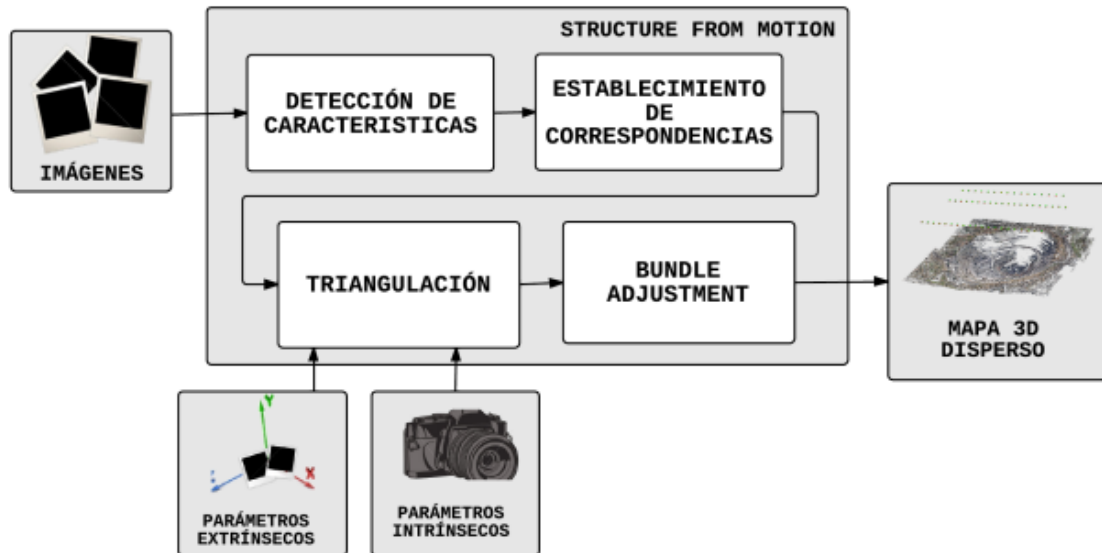
**Figura 8.** Esquema general de generación de mapas de nube de puntos dispersa (Structure from Motion).

Para el proceso fotogramétrico se utilizó la técnica SfM (structure from motion) (figura 8) a través del software Agisoft Metashape obteniéndose una nube de puntos 3D dispersa y posteriormente una nube de puntos 3D densa. Finalmente se obtuvo el DEM y ortomosaico los cuales se exportaron en el formato .TIFF para su utilización en el Sistema de Información Geográfica QGIS.

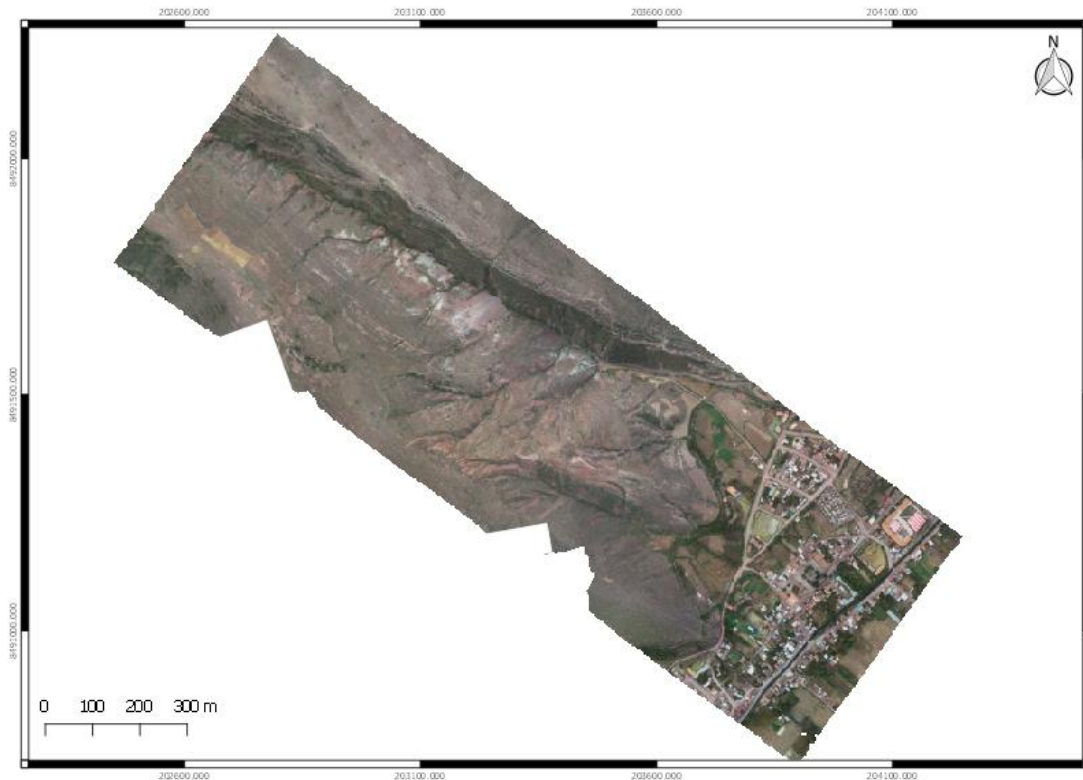
**Figura 10.** Ortomosaico del deslizamiento de Lucre del 03/06/2021.

A partir de los mapas de nubes de puntos 3D densa, se obtuvieron un DEM (figura 9) y un ortomosaico (figura 10) georreferenciados con una resolución de 13.3 y 6.6 cm/pix respectivamente.
