Informe Técnico N° A7281

EVALUACIÓN DE PELIGROS GEOLÓGICOS POR FLUJOS DE LODO EN LA ZONA URBANA DE LA CAPILLA

Departamento Moquegua
Provincia General Sánchez Cerro
Distrito La Capilla

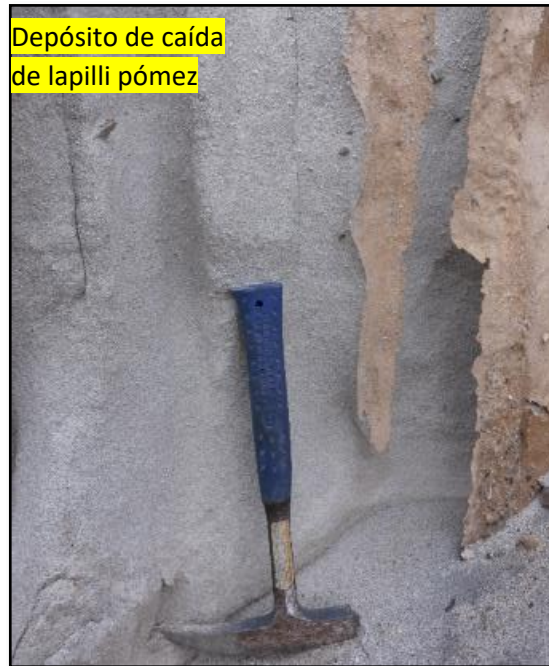
El depósito corresponde a uno de los primeros eventos producido por la erupción del volcán Huaynaputina en 1600 d.C., presenta líticos accidentales e hidrotermalizados, con

pómez de color blanquecinos, y de tamaños centimétricos. En La Capilla, estos se encuentran adosados en las laderas y se presentan no consolidados.

Figura 3. Depósito de caída de lapilli pómez. (Coordenadas UTM WGS84 267808 E, 8146050 N).

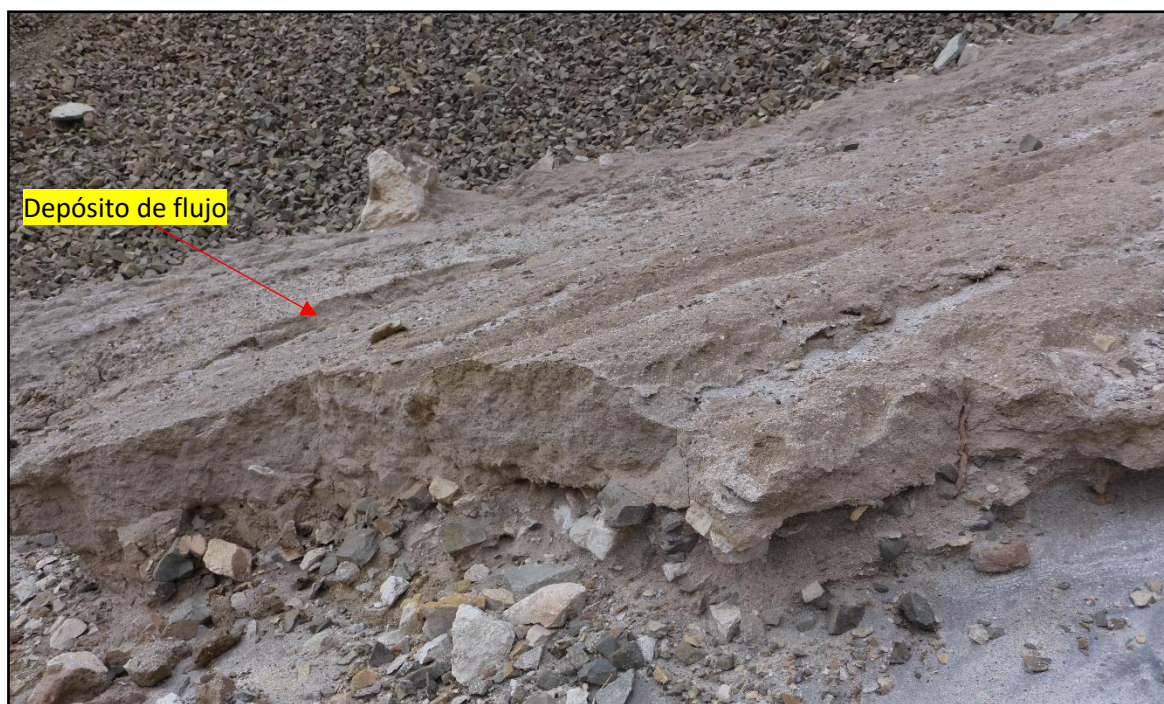
El depósito de flujo de lodo que se observa en la quebrada La Capilla proviene de eventos sin-eruptivos, los cuales pueden desencadenarse muchos años después de una erupción volcánica. En el área evaluada están compuestos de bloques (10 a 15%), gravas (15 a 20%) en matriz conformada por arena, limo y arcilla (65 a 75%). Los bloques más grandes poseen diámetros entre 20 a 30 cm y representan aproximadamente el 5 % de bloques. Poseen formas subredondeadas por el poco recorrido desde las laderas.

El depósito posee una potencia variable desde 0.2 a 1 m, en la quebrada La Capilla se observa que estos depósitos poseen hasta 25 cm de potencia, y se encuentran ligeramente consolidados (figura 4).

Figura 5. Depósitos de flujo de lodo en la quebrada La Capilla. (Coordenadas UTM WGS84 267773 E, 8146053 N).

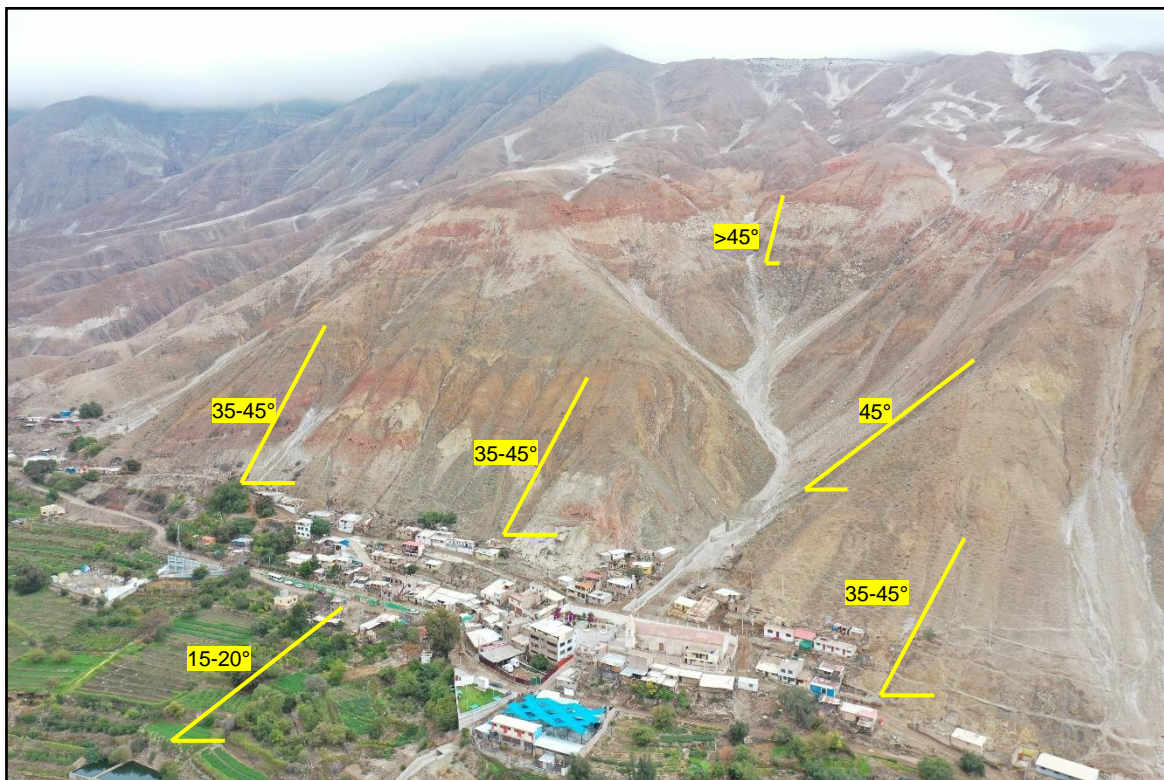
Las pendientes de terrenos varían de suavemente inclinados (5° - 15°), en el fondo de las quebradas se aprecian pendientes fuertes (15° - 25°). En cambio, en las laderas se observa cambios abruptos de terrenos con pendientes muy fuertes (25° - 45°), a muy escarpados ($> 45^{\circ}$), en las paredes.

Figura 7. Muestra las pendientes en La Capilla.

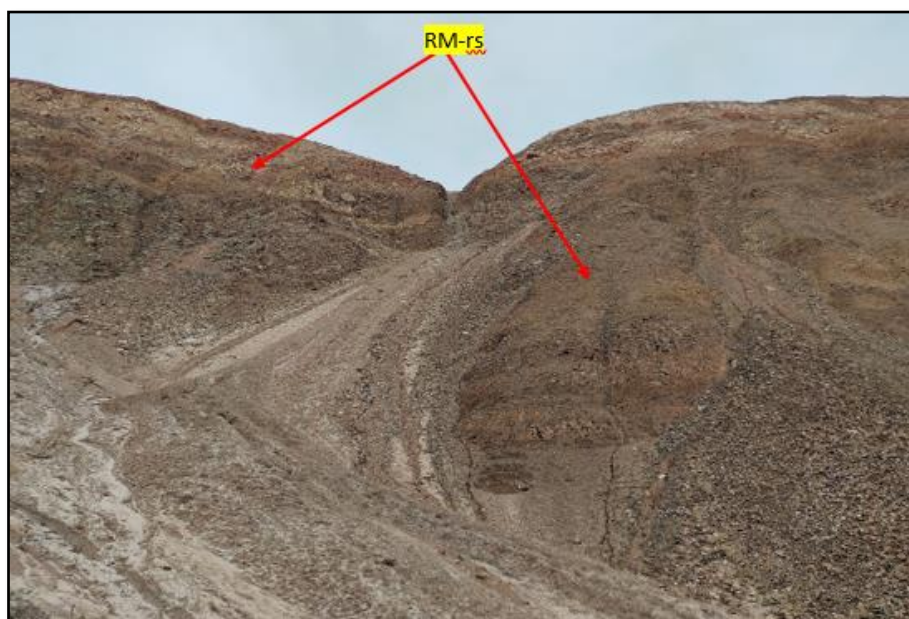
Montaña en roca sedimentaria (RM-rs): Esta subunidad geomorfológica ocupa la mayor parte del área estudiada en La Capilla. Presenta cerros con altura superior a 300 m desde su línea base, con laderas que presentan anticlinales y sinclinales. Presenta laderas erosionadas, con pendientes que varían desde fuertes hasta abruptas (25° - 45°). Litológicamente está compuesta por secuencias sedimentarias como areniscas y lutitas de la Formación Puente, las cuales se caracterizan por presentar caídas de rocas y originan flujos de lodos en áreas con procesos de erosión de laderas (figura 8).

Figura 8. Montaña en roca sedimentaria (RM-rs) (Coordenadas UTM WGS84 267931 E, 8146105 N).

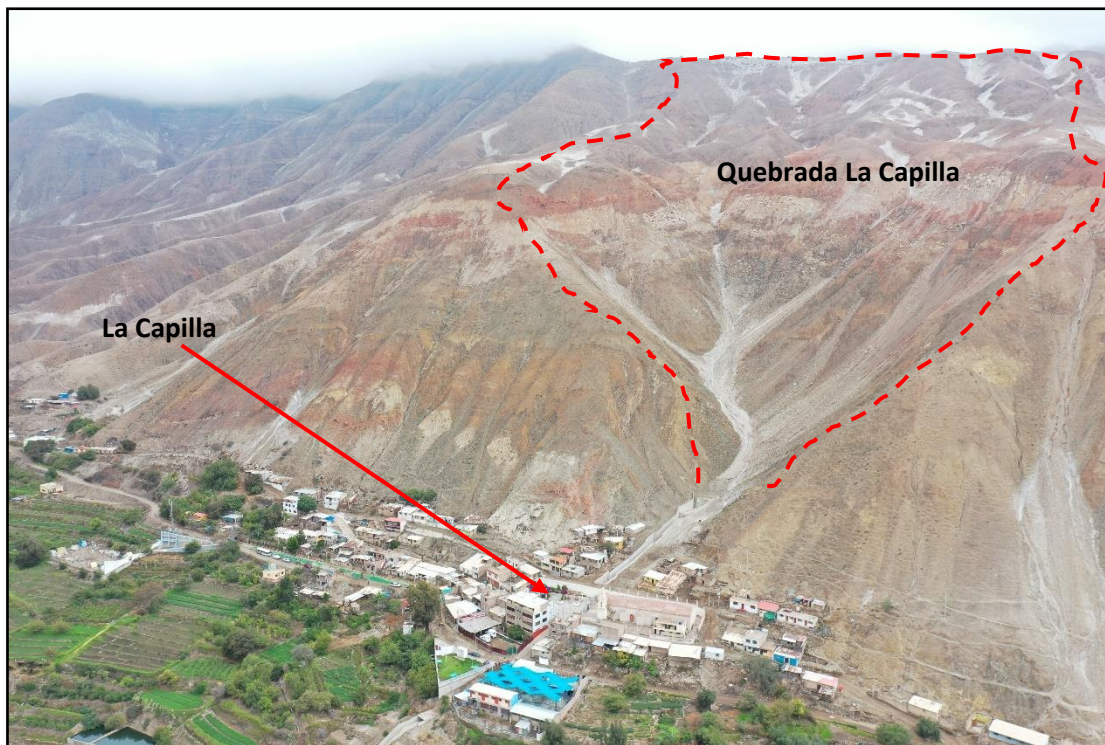
Por la zona urbana de La Capilla, cruza la quebrada del mismo nombre, el cual nace sobre los 2280 m s.n.m. Presenta 1.55 k de recorrido, hasta su desembocadura al río La Capilla. La cuenca de la quebrada está conformada por un drenaje subparalelo y detrítico, (figura 9).

Figura 9. Microcuenca quebrada La Capilla

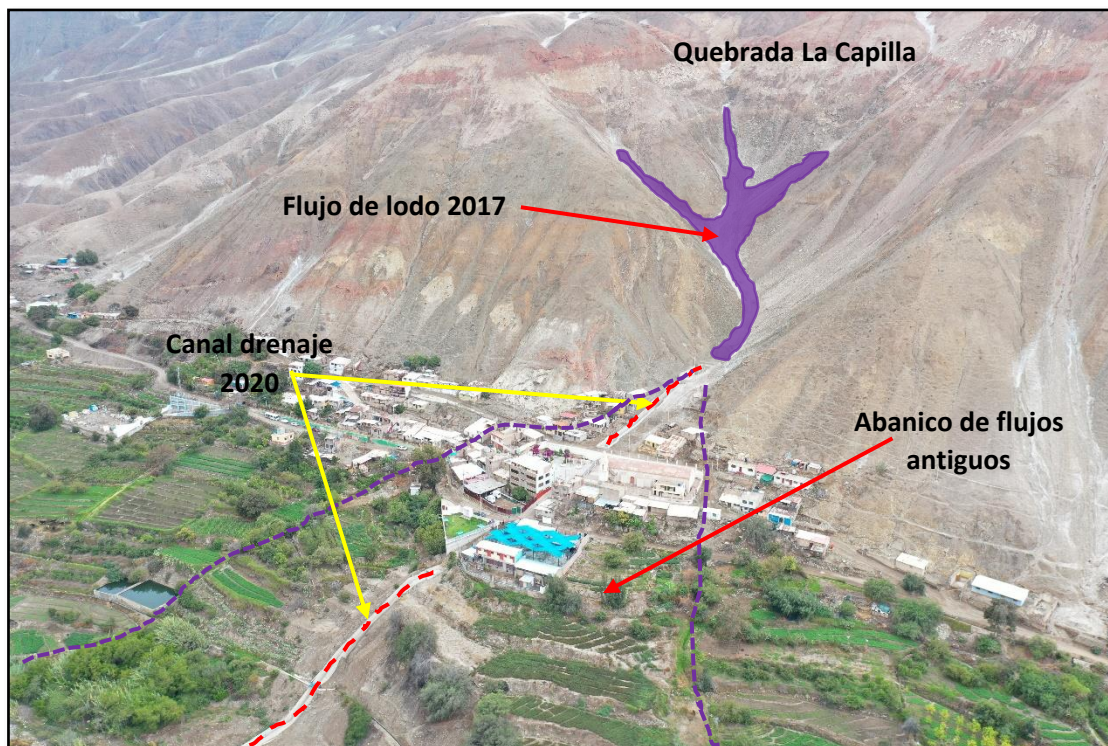
La zona urbana del distrito La Capilla está ubicada sobre abanicos formados por depósitos de flujos antiguos, (figura 10).

Figura 10. Quebrada La Capilla.

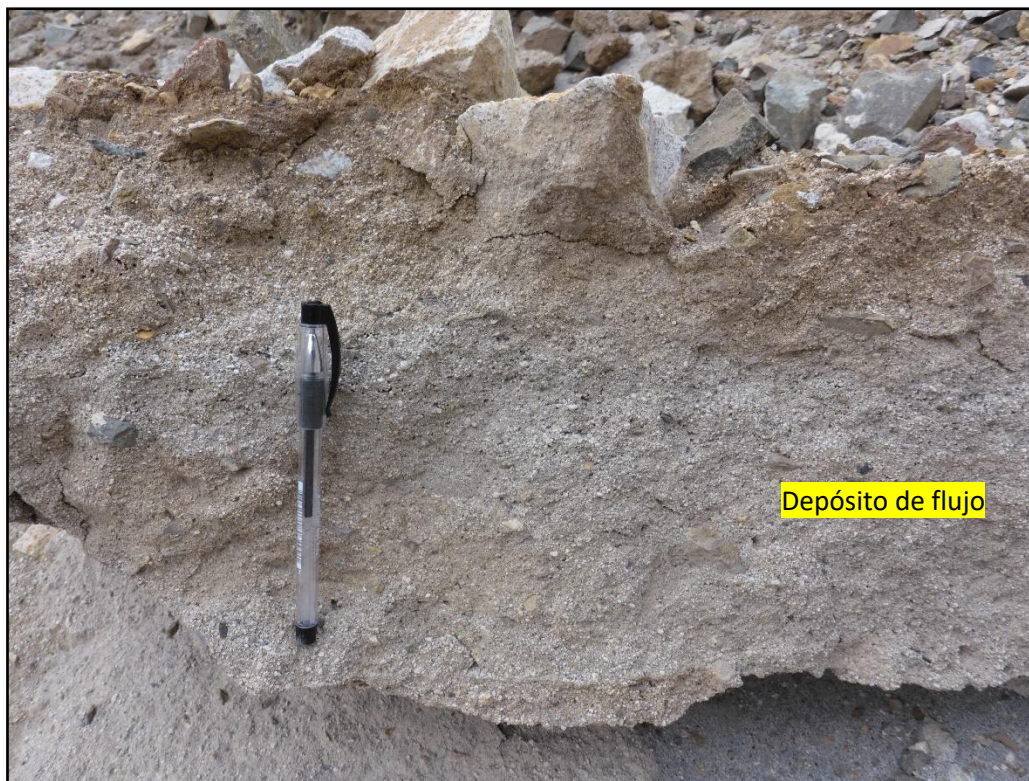
Los depósitos de lodo recientes en la quebrada La Capilla, están conformados por matriz de ceniza y limos (65 a 70 %) y lapilli, gravas y bloques de areniscas (25 a 30 %). (figuras 11 y 12).

Figura 12. Depósito de flujo de lodo en la quebrada La Capilla (Coordenadas UTM WGS84 267766 E, 8146053 N)

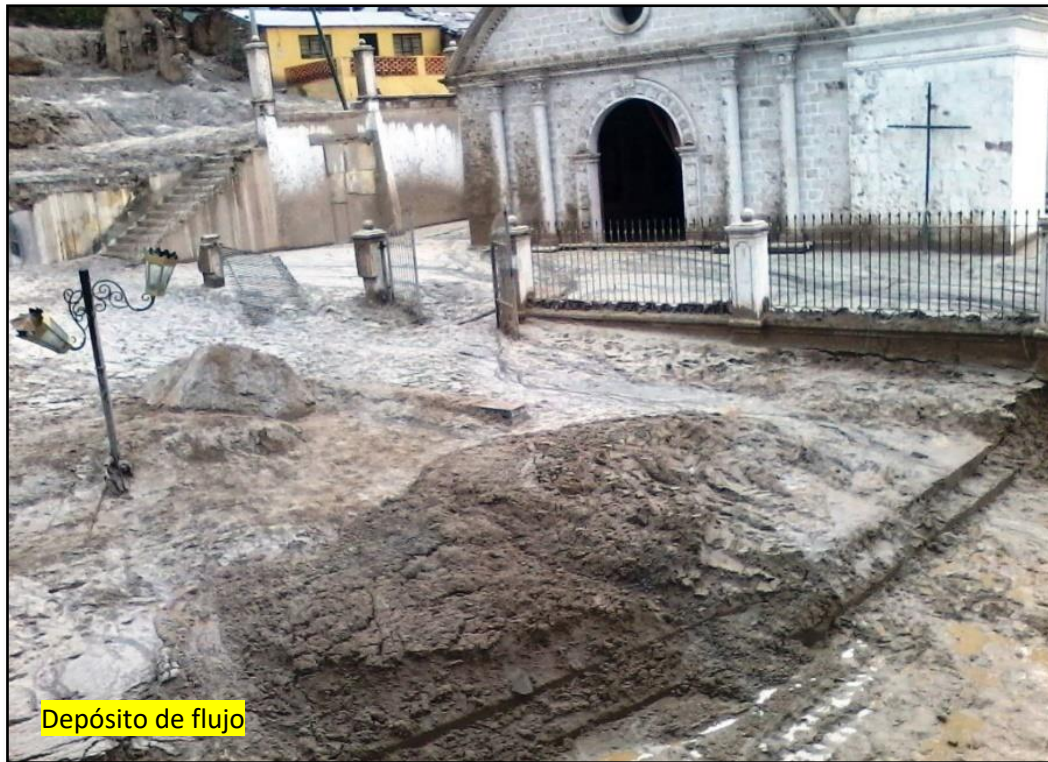
Figura 13. Flujos emplazados en marzo del 2015, en La Capilla. (Fotografía - Agencia Peruana de Noticias)

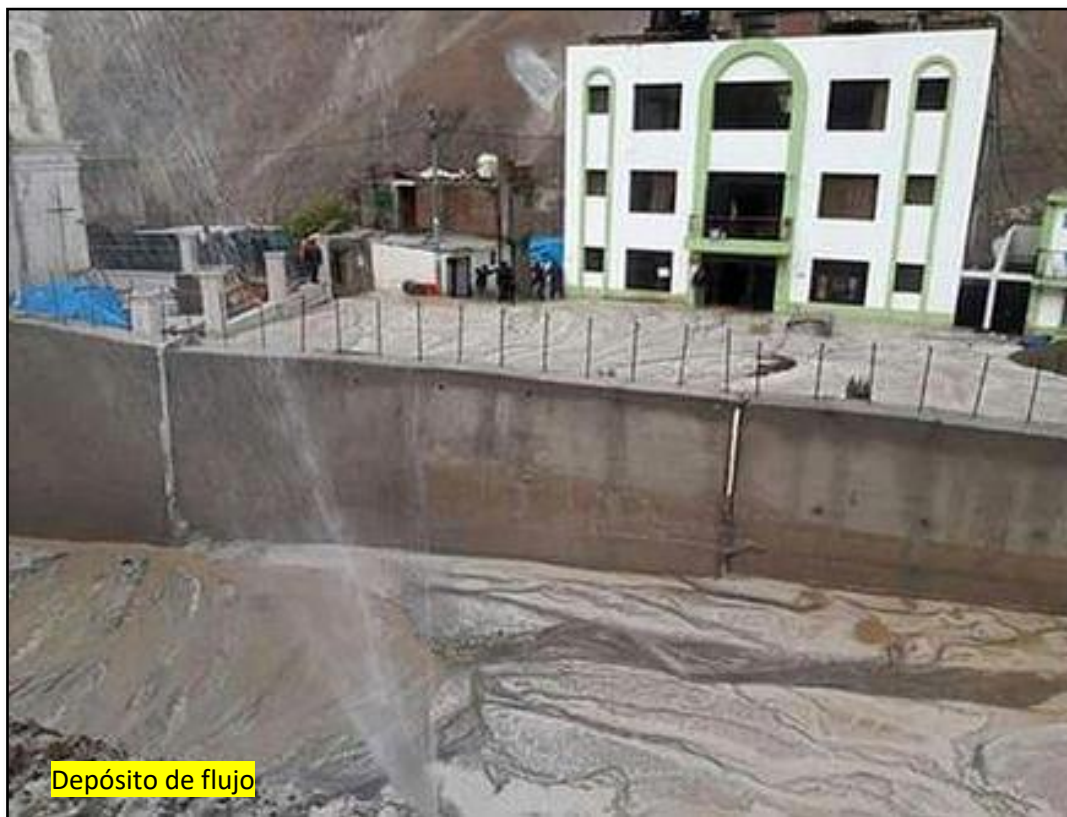
Figura 14. Flujos emplazados en enero del 2017, en La Capilla. (Fotografía - Diario el Correo)

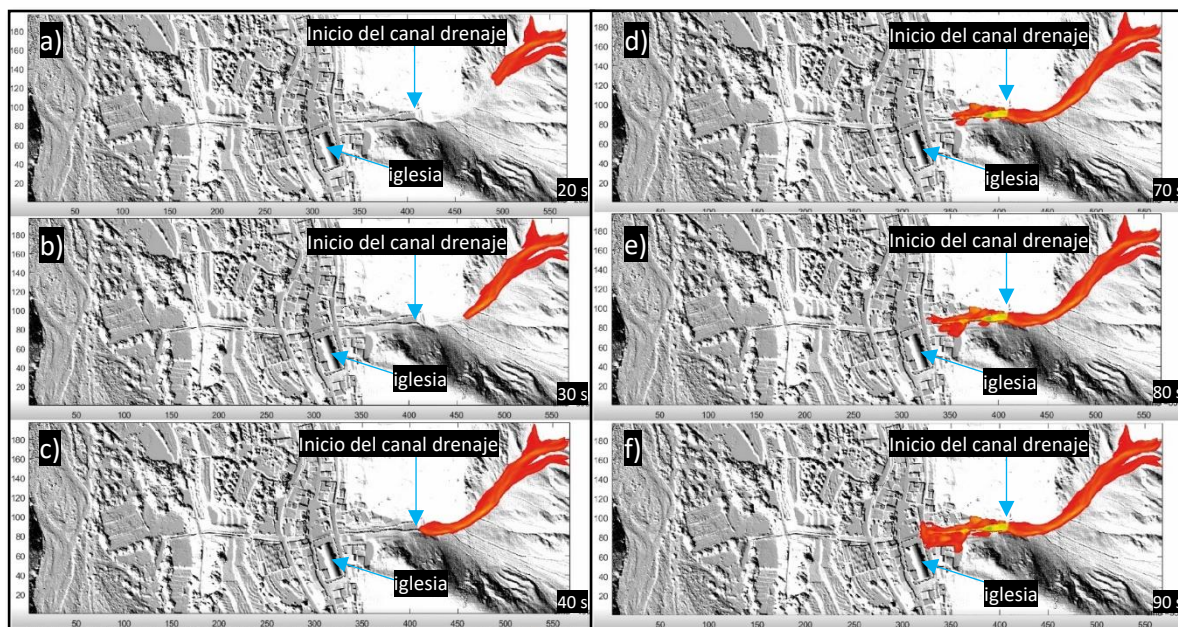
De acuerdo con los resultados de la simulación para futuros flujos en la quebrada La Capilla, se muestran las zonas que podrían ser afectadas, para un escenario de precipitación extrema. Según la estación Quinistaquillas del SENAMHI, Donde se tiene una data de una ventana de tiempo, desde 1964 hasta el 2013, con datos de precipitación diaria. La mayor precipitación es de aproximadamente 54 mm.

Se muestra el resultado de la simulación de flujo de lodo. El cual se realizó sobre un modelo digital de elevación de 10 cm/ pix, (figuras 17), (mapa 5).

Figura 17. Simulación de flujos de lodo, a,b,c,d,e y f) muestran del comportamiento del flujo a lo largo del tiempo; en c) el flujo alcanza el canal drenaje construido en el 2020, se observa que empieza a rebasarlo; en d,e y f) se observa claramente que el flujo no respeta el canal drenaje.

Según el mapa de simulación de flujo de lodo (mapa 5), las infraestructuras afectadas son viviendas ubicadas en el cauce de la quebrada La Capilla, la iglesia de La Capilla, plaza de La Capilla y las instalaciones de municipio.

Es importante aclarar que los resultados de las simulaciones, según la figura 17 muestra que un flujo para eventos de lluvias extremas no respetara el canal drenaje construido en el 2020.

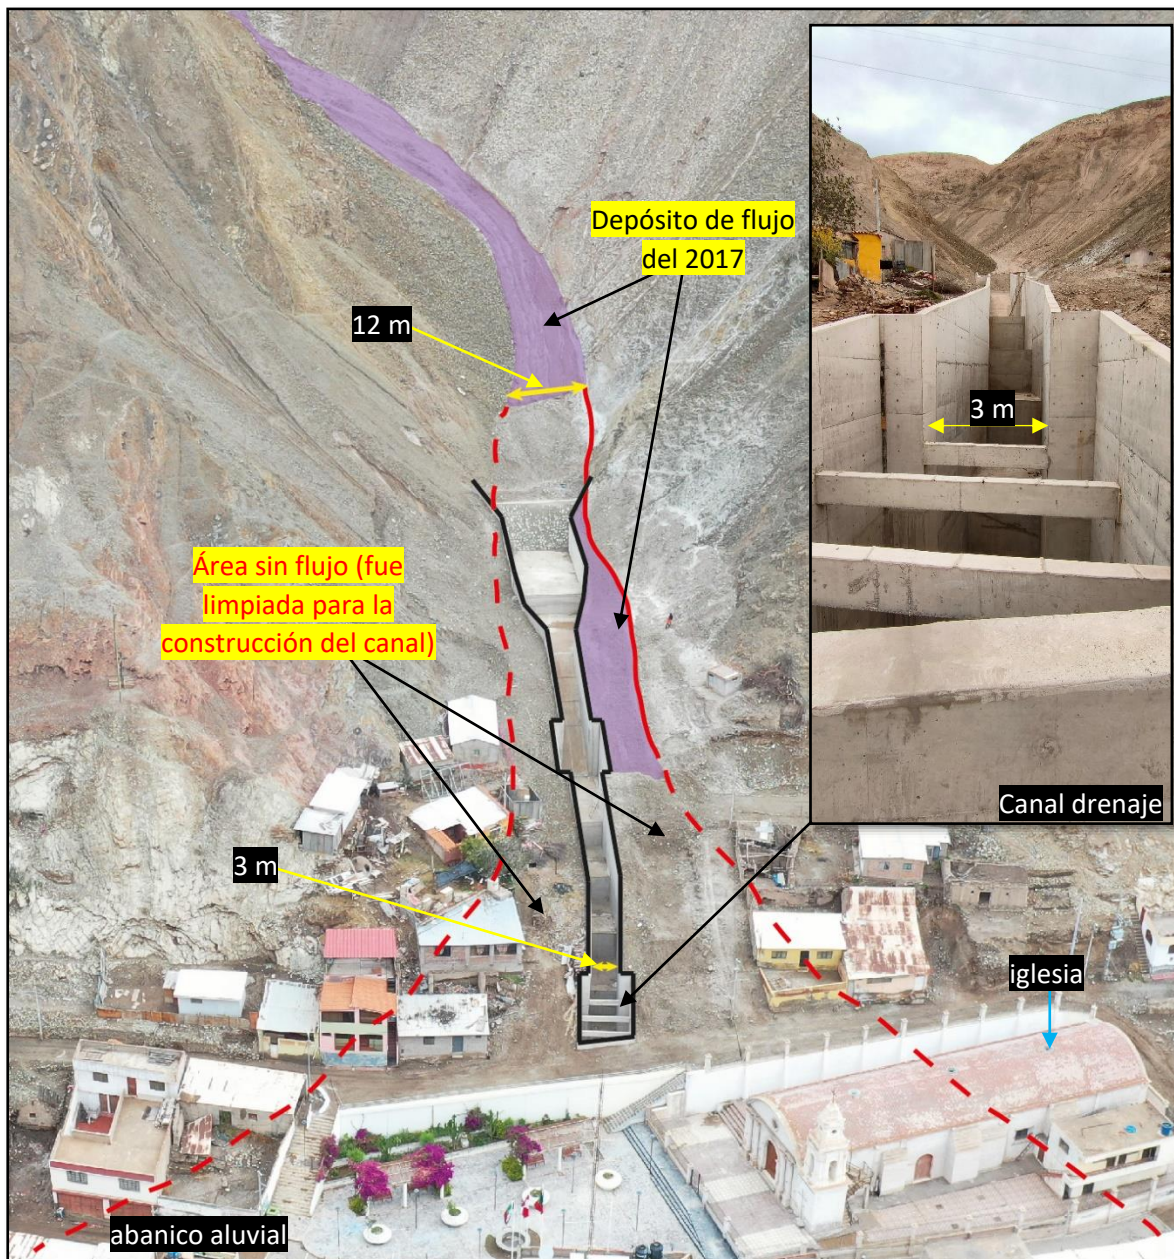
El cauce de la quebrada La Capilla al entrar a la zona urbana posee 12 m de ancho, y normalmente se abre formando un abanico aluvial, donde se ubica el poblado La Capilla. Pero la construcción del canal drenaje ha reducido el cauce hasta 3 m (figura 18), si bien es cierto es un canal profundo, este mínimamente debería mantener el ancho inicial del cauce de la quebrada. Además, el canal no cuenta con rampas de ingreso para realizar trabajos de descolmatación y/o hacer limpieza de los sedimentos que un flujo arrastra y deposita.

Figura 18. Canal drenaje La Capilla

- d) El cauce de la quebrada La Capilla al entrar a la zona urbana posee 12 m de ancho, el cual para la construcción del canal drenaje ha sido reducido hasta 3 m. Otra deficiencia que tiene es que el canal no cuenta con rampas de ingreso para realizar trabajos de descolmatación y/o hacer limpieza de los sedimentos que dejan los flujos.

Finalmente, se brinda algunas recomendaciones que se consideran importantes, como calcular las capacidades del canal drenaje en la quebrada La Capilla, para ello emplear valores de lluvias extremas, empleado data de una ventana de tiempo mayor a 25 años.
