Autoridad Nacional del Agua

Dirección de Estudios de Proyectos Hidráulicos Multisectoriales

**Tratamiento del cauce del río Urubamba para el
control de inundaciones**

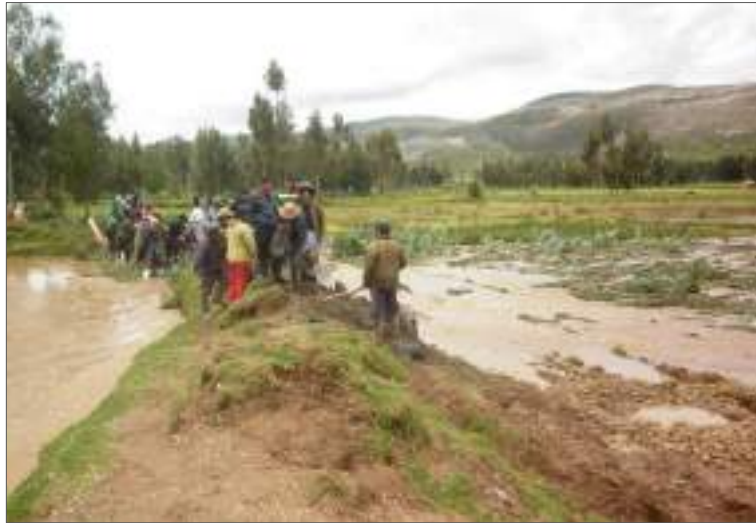
Figura 3. Desbordes del río Piura, provincia de Ochos

En la provincia de Ocros, desbordes del río Pativilca ha dejado 5 desaparecidos, 100 familias damnificadas del centro poblado de Mayus, distrito de Carhuapampa (fuente: Pasco Al Día).

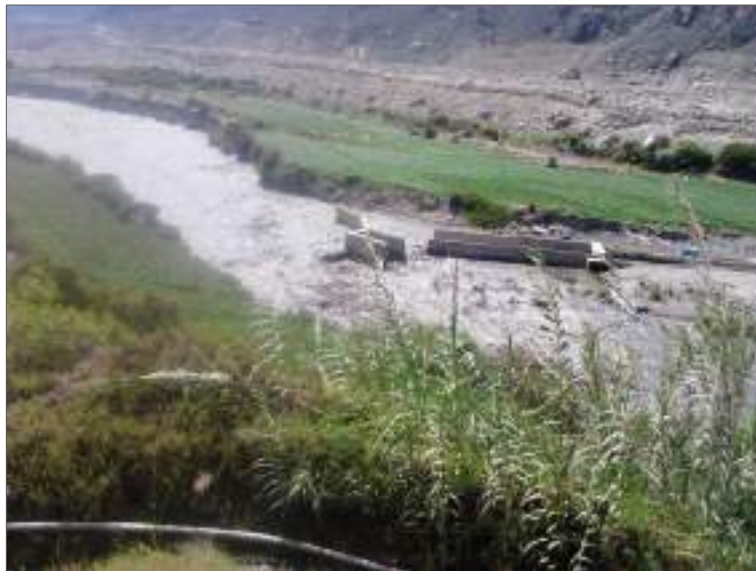
Figura 4. Inundación del río Pativilca

En febrero de 2012, las crecidas del río Pativilca han ocasionado el colapso de la bocatoma del sector Araya Grande, poniendo en riesgo de quedar sin riego 562 Ha de cultivos. Asimismo, las inundaciones han afectada entre 50 a 80 Ha de cultivos de los sectores de Vinto y Araya Grande (fuente: RPP Noticias).

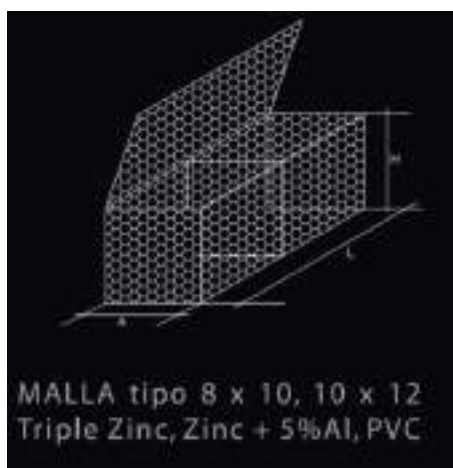
Figura 5. Gaviones tipo caja

Los gaviones al estar constituidos por malla y piedras, son estructuras altamente permeables, lo que impide que se generen presiones hidrostáticas para el caso de obras de defensas ribereñas.

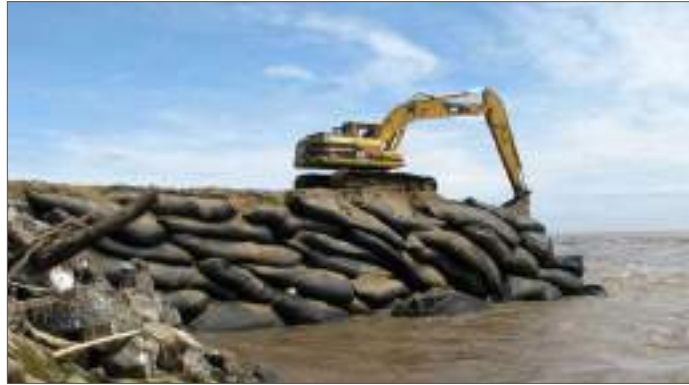
Figura 9. Geobolsas

- Geobolsas.** Geocontenedores inyectados con material del lecho de los ríos, lagos, costas, etc., mediante sistemas de dragado, succión o bombeo pueden ser confinados gracias a la porosidad extremadamente baja, la alta resistencia, y baja deformación del geotextil que lo conforma. Se aplican en protecciones de riberas de ríos, costas, control de sedimentos, estabilización de taludes, descontaminación de lagunas, recuperación de la capacidad de embalses, etc. También como estructuras de emergencia en caso de inundaciones y desbordes. Su uso es recomendable en zonas donde el material pétreo o

agregado es cuantioso, o donde existe abundancia de material fino (sedimentos, arcillas, lodos, material colmatado, relaves, etc.).

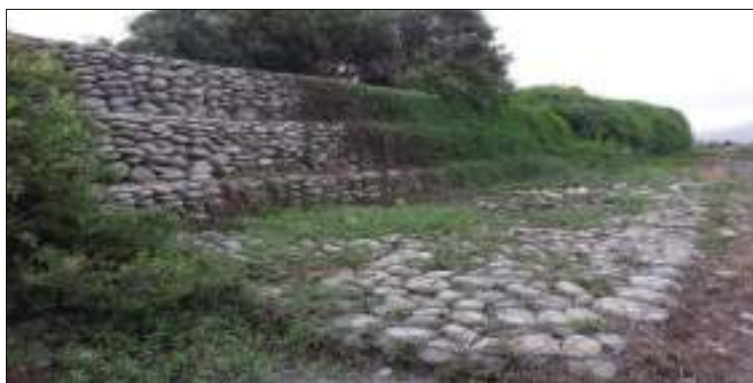
Figura 9. Dique longitudinal de gaviones

- **Muro tipo dique longitudinal de gaviones**, conformado por 03 cuerpos colchón antisocavante, se observa buena conservación, se prevé buena operatividad (figura 9).

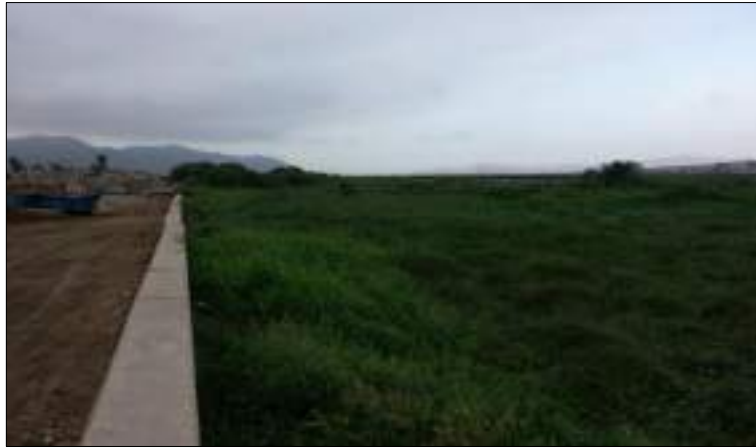
Figura 10. Muro de concreto

- **Muro de concreto longitudinal** este tipo de estructura tiene como fin evitar la erosión lateral y desborde una sección se muestra en la figura 10.

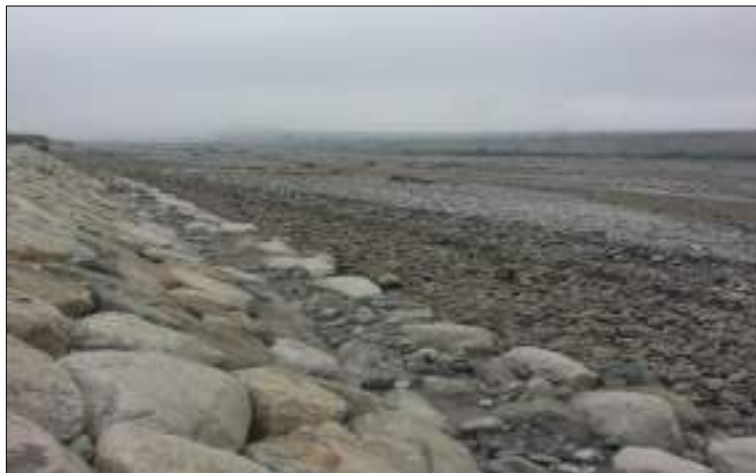
Figura 11. Muro de concreto

- **Dique enchapado con roca** grande acomodada, que aparenta estar estabilizada, construida en tramo recto del curso del río, que la experiencia enseña que es donde tiene mejor comportamiento a la fuerte velocidad de arrastre y contención (figura 11).

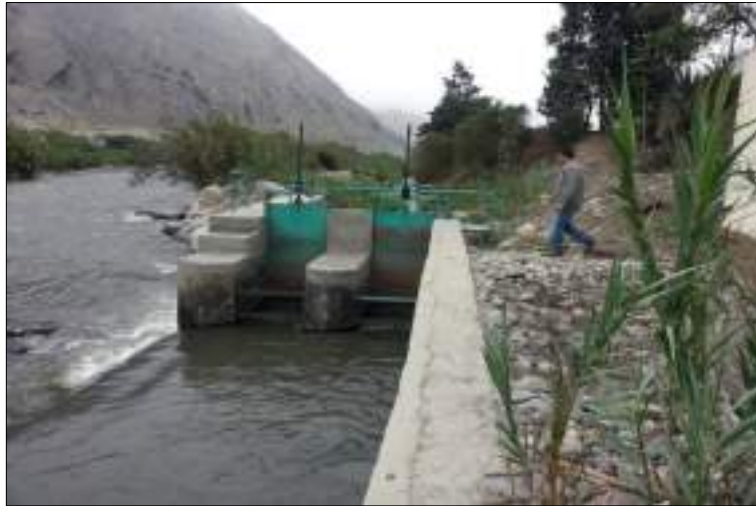
Figura 12. Estructura de captación

- **Estructura de captación** permanente en la margen derecha, de la ribera del río se observa que es importante para la determinación del ancho estable. Se aprecia dos compuertas de captación, aliviadero lateral y muros de encauzamiento (figura 12).

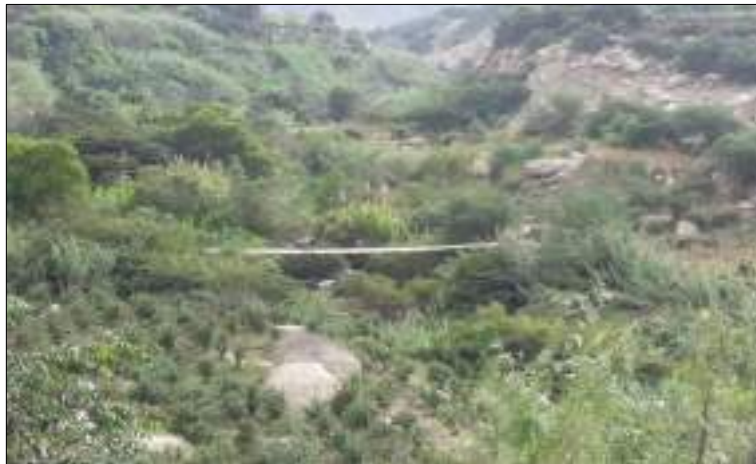
Figura 13. Puente colgante sobre el río Ocros

- **Puente colgante** sobre el río Ocros para tránsito liviano, personas y animales, importante porque define el ancho del cauce (figura 13).

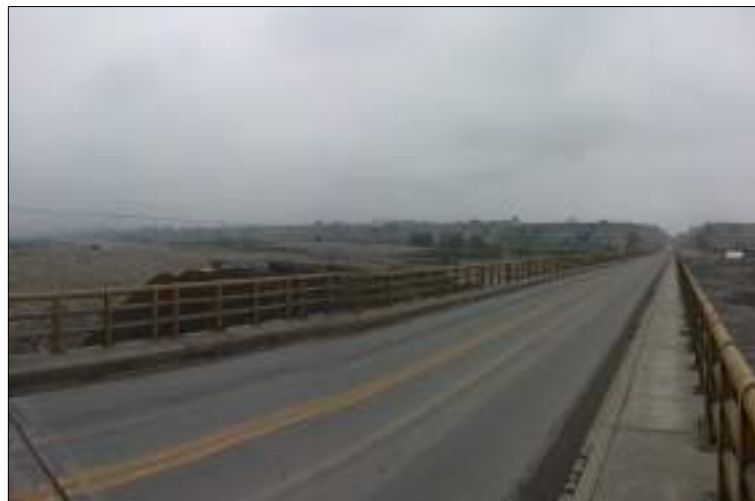
Figura 14. Puente vehicular sobre el río Pativilca

- **Puente de cruce** en el río Pativilca, autopista de la Panamericana Norte de 381 m de luz nuevo, el antiguo tiene 360 m de luz, en la figura 14, se observa uno de los dos puentes.

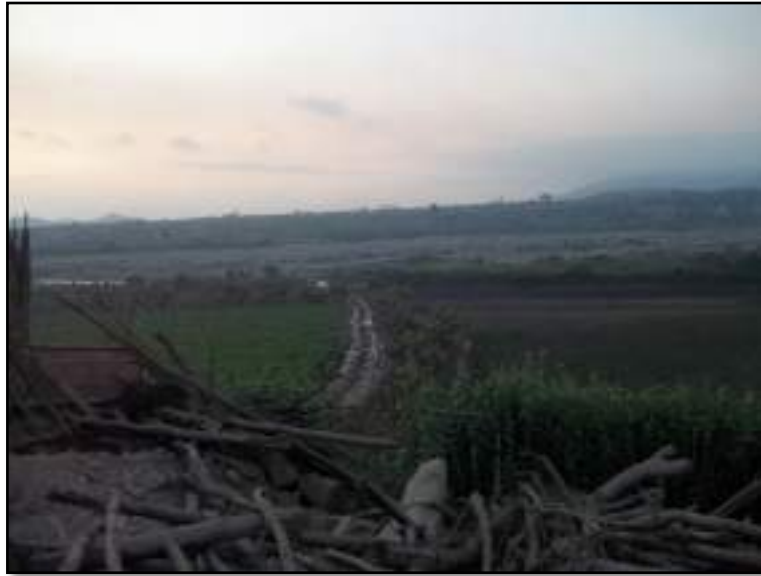
Valle en V (Vv). En sección transversal, la profundidad que existe entre la cima de sus laderas o flancos y el lecho, es variable, así también la forma e inclinación de las vertientes. Los flancos de estos valles son empinados y escarpados, según el tipo de

litología que los constituyen. Las terrazas formadas por la divagación de los cauces a través del tiempo, conforman hoy en día, valles agrícolas importantes y el terreno de fundación de actuales centros poblados

Figura 1. Unidad geomorfológica Planice Costanera (PC) Subunidad Valle en V. Terrenos de cultivo ocupan esta unidad en zonas cercanas a los valles costeros.

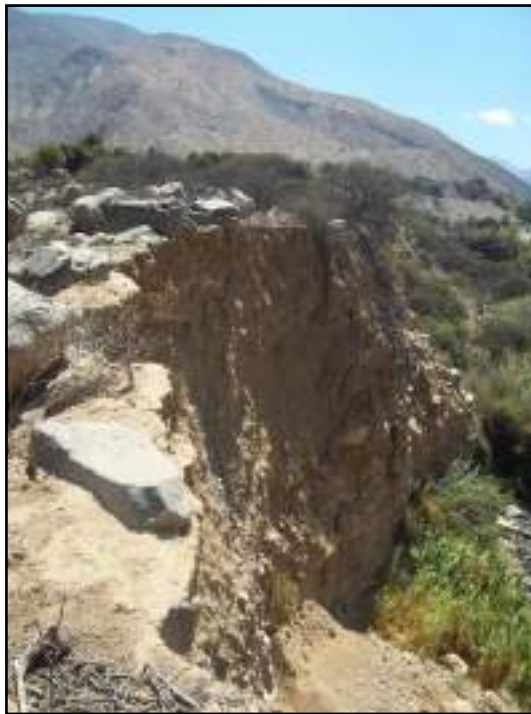
Flanco Andino Occidental (FAOC) Corresponde a una subunidad de la Cordillera Occidental, formada por una cadena montañosa de dirección NO-SE, conformada por rocas jurásicas y cretácicas intruídas por segmentos del Batolito de la Costa. Presenta una topografía irregular y de relieve abrupto, se encuentra disectada por numerosas quebradas distribuidas en drenaje dendrítico; las alturas varían entre 400 y 3 600 msnm

Figura 2. Unidad Geomorfológica Cordillera Occidental - Flanco Andino Occidental (FAOC): Inicio de cadenas montañosas disectadas por el río Pativilca, terrazas altas conformadas por material conglomerado y bloques de rocas ígneas de diámetro superior a 1.50.

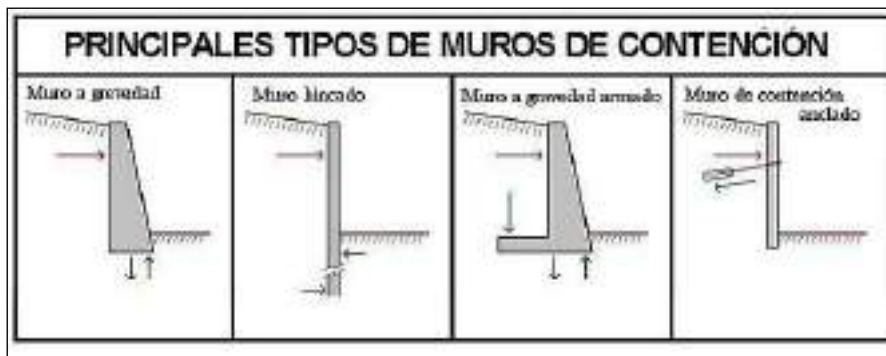
Muros de Contención Dado su elevado costo, solamente en casos estrictamente necesarios y de acuerdo a las características del suelo y dinámica fluvial son recomendables los muros de contención, de hormigón o de hormigón armado, siendo adecuado para cualquier altura.

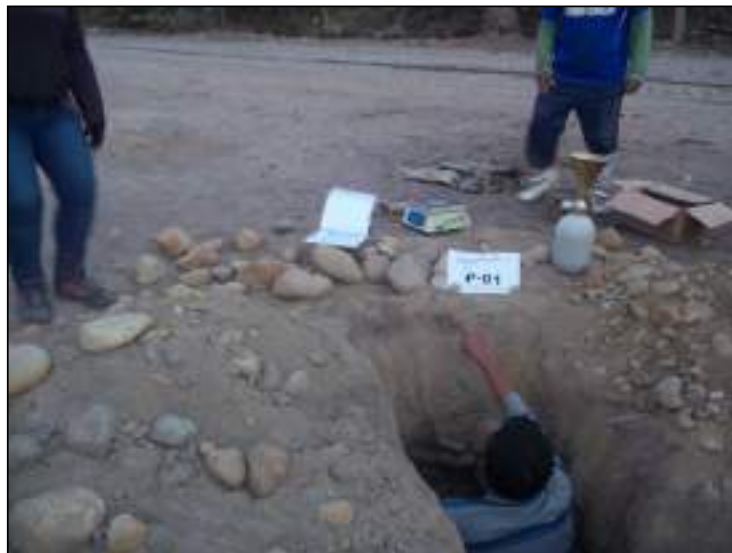
Interpretación Geotécnica. Los materiales evaluados (GW) corresponden a Gravas bien gradadas color beige, ligeramente húmedo a seco. Se encuentran localizados en la parte superior de la terraza y presentan una potencia superior a 2.50 m., no presenta nivel freático.

Figura 3. Excavación Exploratoria P-1 en el Sector Vinto, los materiales granulares corresponden a Gravas bien gradadas de clasificación SUCS GW

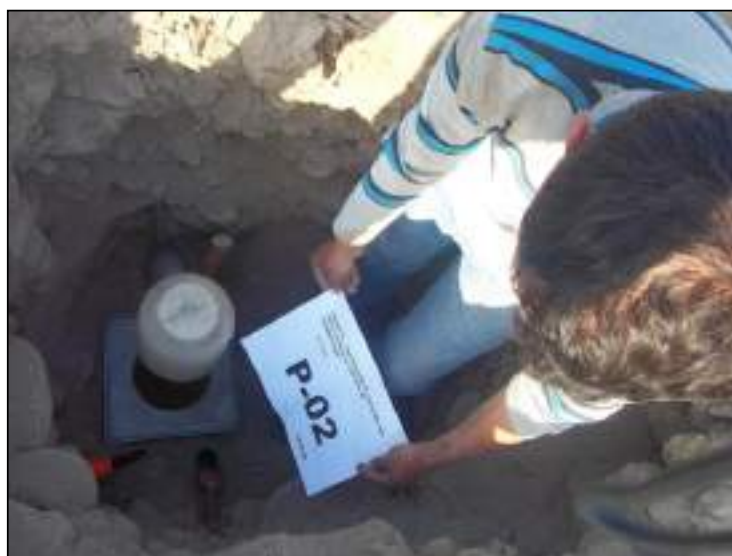
Interpretación Geotécnica. Los materiales evaluados (SM) corresponden a Arenas Limosas color marrón claro, ligeramente húmedo. Se encuentran localizados en la parte superior de la terraza y presentan una potencia superior a 2.50 m., no presenta nivel freático.

Figura 4. Excavación Exploratoria P-2 en el Sector Potao, los materiales granulares corresponden a Arenas Limosas de clasificación SUCS SM

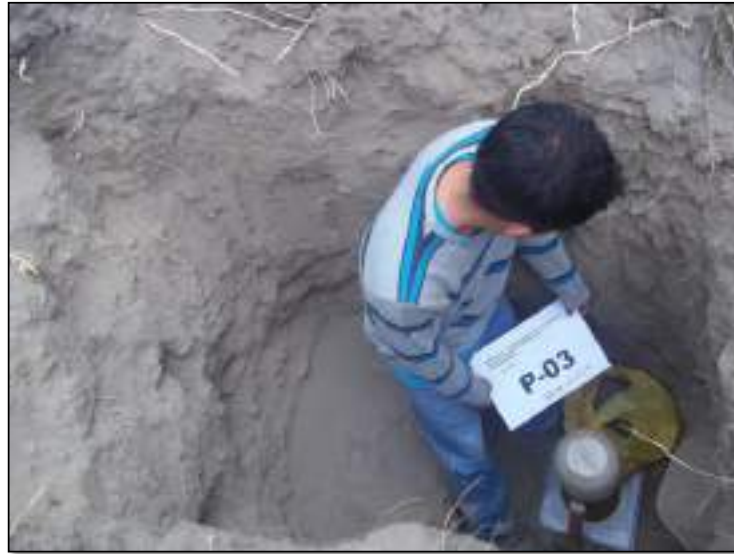
Estos materiales son medianamente estables particularmente no conveniente para revestimientos, como terrenos de apoyo resultan ser apoyos buenos a pobres, debido a su capacidad de carga superior a 1.10 Kg/cm². Asimismo, presenta bajo riesgo de asentamientos, bajo a medio riesgo de deslizamientos de taludes y baja modificación de resistencia por cambios de humedad.

Figura 5. Excavación Exploratoria P-3 en el Sector Las Vegas, los materiales granulares corresponden a Arenas Limosas de clasificación SUCS SM - SC

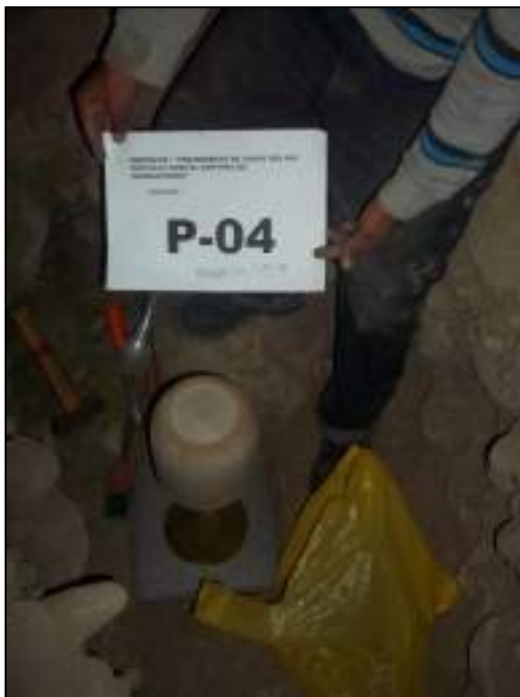
Interpretación Geotécnica Los materiales evaluados (GP) corresponden a gravas mal gradadas de forma redondeada a subredondeada, suelo ligeramente húmedo a seco. Estos materiales son razonablemente estables, como terrenos de apoyo resultan ser buenos a excelentes, debido a su capacidad de carga superior a 2.82 Kg/cm². Asimismo, presenta muy bajo riesgo de asentamientos, bajo riesgo de deslizamientos de taludes y muy baja modificación de resistencia por cambios de humedad.

Figura 6. Excavación Exploratoria P-4 en el Sector Las Alpas, los materiales granulares corresponden a Gravas mal gradadas de clasificación SUCS GP

La capacidad portante calculada para estos materiales supera los 2.82 Kg/cm²; considerando profundidades de desplante en 1.0 m. se tienen asentamientos de 0.78 cm; no se evidencia asentamientos de 1" (2.54 cm).

- Profundidad de cimentación : Df 1.00 m.
- Ancho de la Cimentación de Zapatas : B 1.00 m.
- Factor de Seguridad : FS 3
- Obteniendo los siguientes resultados
- Capacidad Admisible : 2.82 Kg/cm²
- Asentamiento : 0.78 cm

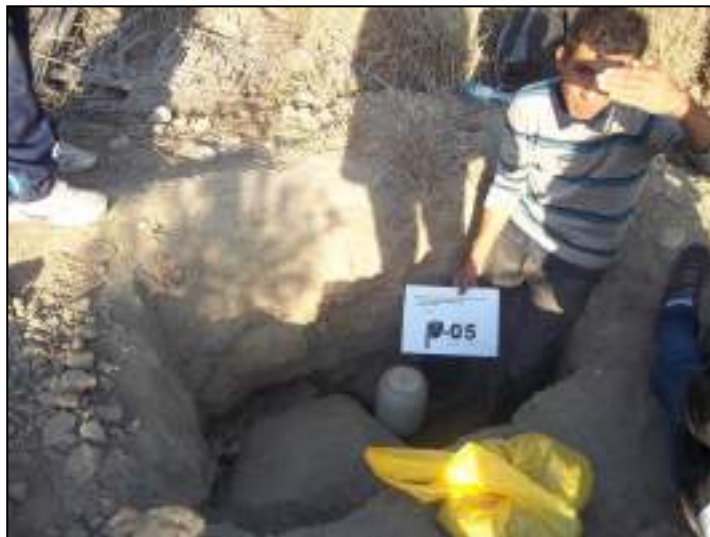
Interpretación Geotécnica Los materiales evaluados (SP) corresponden a arena gruesa mal graduada, con presencia de grava de forma subangular a subredondeada,

suelo ligeramente húmedo a seco. Se encuentran localizados en la parte superior de la terraza y presentan una potencia superior a 2.50 m., no presenta nivel freático.

Figura 7. Excavación Exploratoria P-5 en el Sector San Telmo, los materiales granulares corresponden a Arenas mal gradadas de clasificación SUCS SP

Estos materiales son razonablemente estables, como terrenos de apoyo resultan ser buenos a medianos, debido a su capacidad de carga superior a 2.14 Kg/cm^2 . Asimismo, presenta bajo riesgo de asentamientos, bajo riesgo de deslizamientos de taludes y baja modificación de resistencia por cambios de humedad.

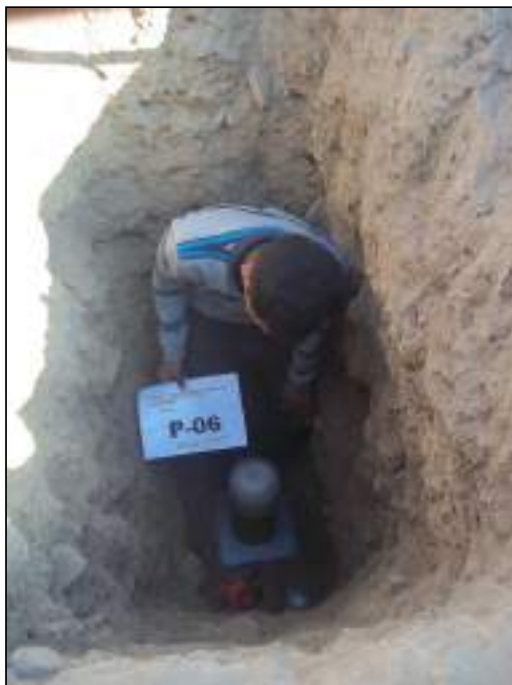
Interpretación Geotécnica Los materiales evaluados (GM-GC) corresponden a grava limosa, ligeramente arcillosa, con presencia de grava de forma subangular a angular, suelo ligeramente húmedo a húmedo, color marrón amarillento.

Figura 8. Excavación Exploratoria P-6 en el Sector San Telmo, los materiales granulares corresponden a Gravas limosas y arcillosas de clasificación SUCS GM-GC

Estos materiales son razonablemente estables, como terrenos de apoyo resultan ser buenos a medianos, debido a su capacidad de carga superior a 2.12 Kg/cm^2 . Asimismo, presenta bajo riesgo de asentamientos, bajo riesgo de deslizamientos de taludes y baja modificación de resistencia por cambios de humedad.

- Profundidad de cimentación : Df 1.00 m.
- Ancho de la Cimentación de Zapatas : B 1.00 m.
- Factor de Seguridad : FS 3
- Obteniendo los siguientes resultados:
- Capacidad Admisible : 2.12 Kg/cm²
- Asentamiento : 0.57 cm

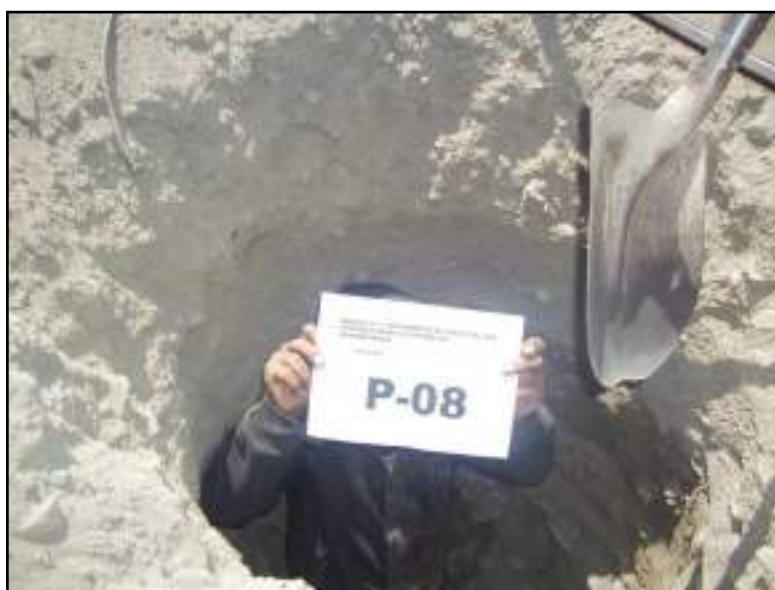
Estos materiales son muy estables, como terrenos de apoyo resultan ser excelentes, debido a su capacidad de carga superior a 2.10 Kg/cm^2 . Asimismo, presenta bajo riesgo de asentamientos, bajo riesgo de deslizamientos de taludes y muy baja modificación de resistencia por cambios de humedad.

Figura 10. Excavación Exploratoria P-8 en el Sector Tres Cruces, los materiales granulares corresponden a Gravas arcillosas de clasificación SUCS GC

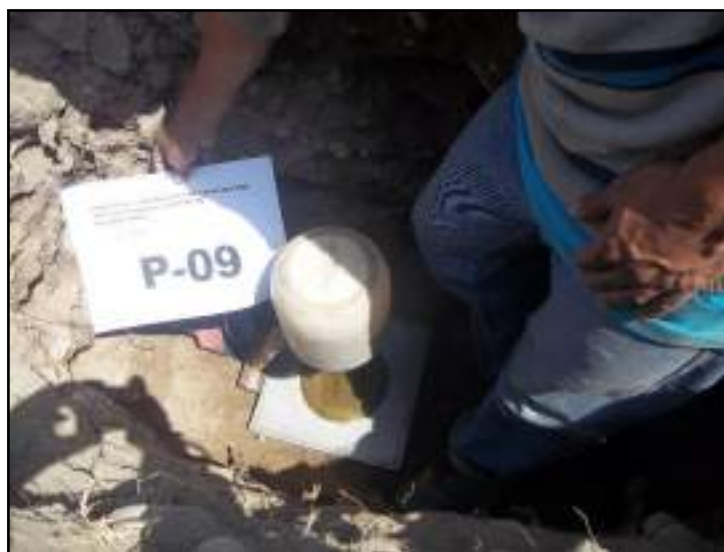
Interpretación Geotécnica Los materiales evaluados (GM) corresponden a grava limosa, mezcla de grava, arena y arcilla, ligeramente arcillosa, con presencia de grava de forma subangular a angular, suelo ligeramente húmedo a húmedo, color marrón claro.

Figura 11. Excavación Exploratoria P-9 en el Sector Torrecilla Alta, los materiales granulares corresponden a Gravas arcillosas de clasificación SUCS GM, se observa el ensayo de densidad in situ

Estos materiales son razonablemente estables particularmente no conveniente para revestimientos, como terrenos de apoyo resultan ser buenos, debido a su capacidad de carga superior a 2.16 Kg/cm². Asimismo, presenta bajo riesgo de asentamientos, bajo riesgo de deslizamientos de taludes y baja modificación de resistencia por cambios de humedad.

- Capacidad Admisible 2.16 Kg/cm²
- Asentamiento 0.58 cm

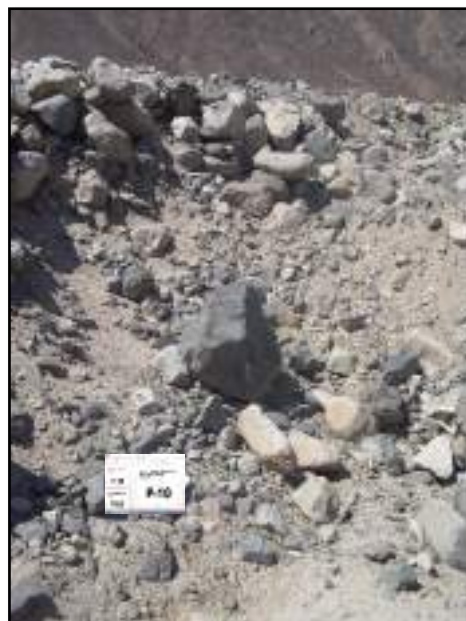
Interpretación Geotécnica Los materiales evaluados (GP) corresponden a Gravas pobremente gradadas. Estos materiales son razonablemente estables, como terrenos de apoyo resultan ser buenos a excelentes, debido a su capacidad de carga superior a 2.13 Kg/cm². Asimismo, presenta muy bajo riesgo de asentamientos, bajo riesgo de deslizamientos de taludes y muy baja modificación de resistencia por cambios de humedad.

Figura 12. Excavación Exploratoria P-10 en el Sector Cochas, los materiales granulares corresponden a Gravas arcillosas de clasificación SUCS GP

La capacidad portante calculada para estos materiales supera los 2.13 Kg/cm²; considerando profundidades de desplante en 1.0 m. se tienen asentamientos de 0.57 cm; no se evidencia asentamientos de 1" (2.54 cm).

- Obteniendo los siguientes resultados:
- Capacidad Admisible : 2.13 Kg/cm²
- Asentamiento : 0.57 cm

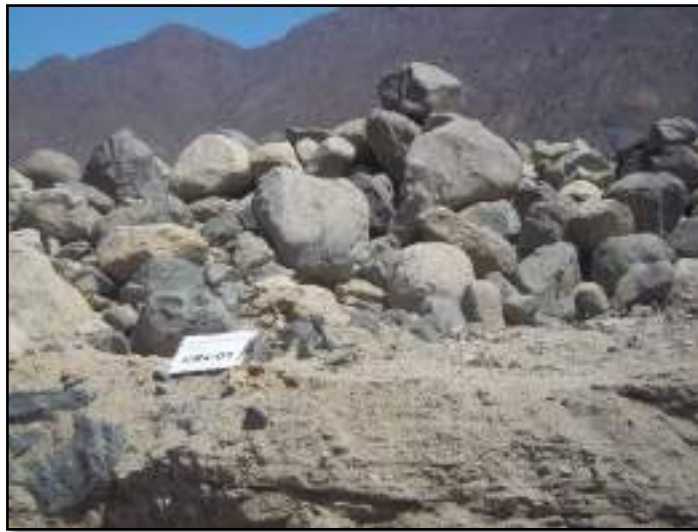
La cantera de agregados se encuentra ubicada cerca al centro poblado Cochas, en la margen derecha del río Pativilca. Esta cantera está conformada por Gravas mal gradadas (GP) con cantos rodados y bolonería de formas subredondeados a redondeados, con matriz arenosa.

Figura 13. Materiales de bolonería en la cantera Cochas, de diámetros que superan 1.00 m., de formas subredondeadas a redondeadas

La disponibilidad de material se estima en 2,000 a 2,500 m³, con un rendimiento de cantera del orden de 80%.

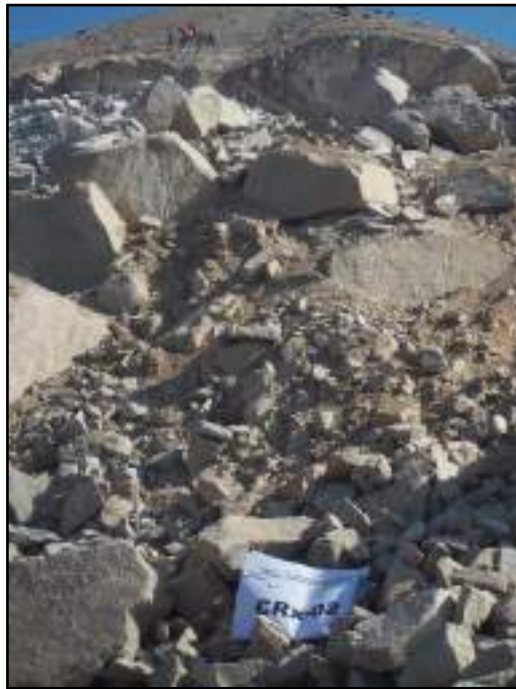
Litológicamente consiste de rocas ígneas intrusivas graníticas en bancos superiores a 5.0 metros. Esta cantera está conformada por rocas tipo granodioritas y tonalitas de dureza media a alta, con fracturamiento leve y alteración leve.

Figura 14. Afloramiento rocoso de la cantera Vinto, de diámetros que superan 1.00 m., la explotación deberá realizarse mediante voladura controlada

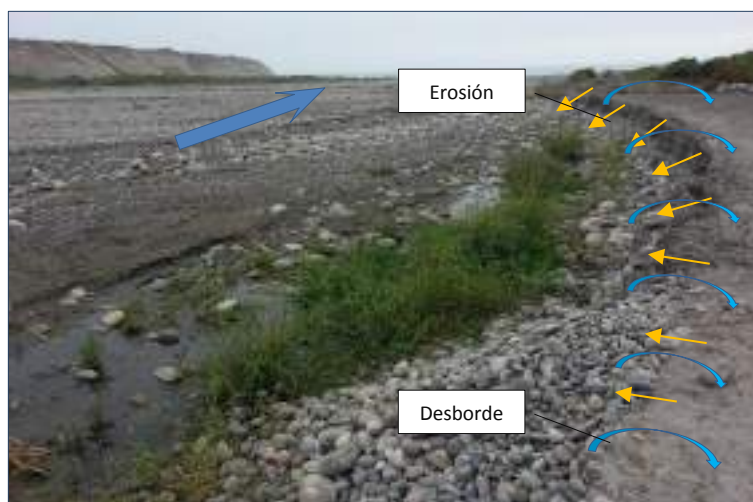
Figura 1. Punto crítico 01, riesgo de inundación y erosión

1. **Sector Puente Bolívar.** Se ha identificado 2 puntos críticos, que ponen en riesgo ante una inundación y erosión el centro poblado de Simón Bolívar, 64.5 Ha de cultivos, 850 metros de la Panamericana Norte y 2000 metros de canales de riego (figura 01 y 02).

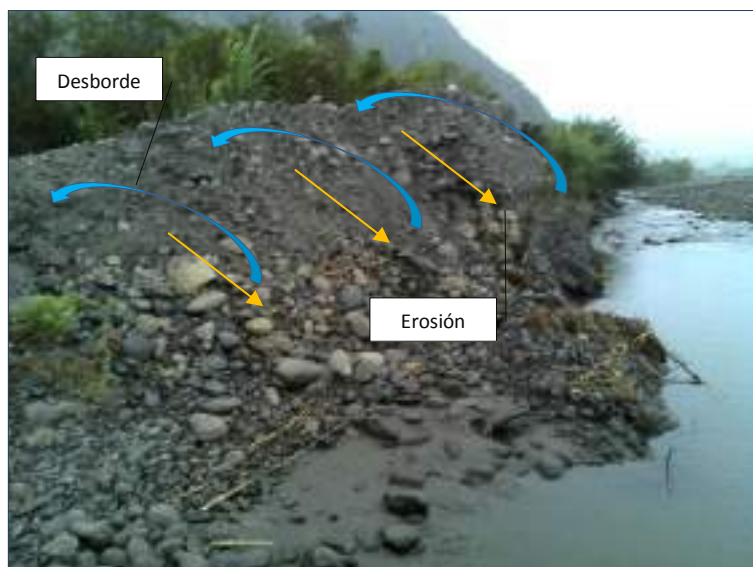
Figura 3. Punto crítico 03, sector Molino Alto-Puntizuela

- 2. Sector Molino Alto-Puntizuela.** Se ha identificado 1 punto crítico, que ponen en riesgo 90 Ha de cultivos, ante una eventual inundación y erosión (figura 03).

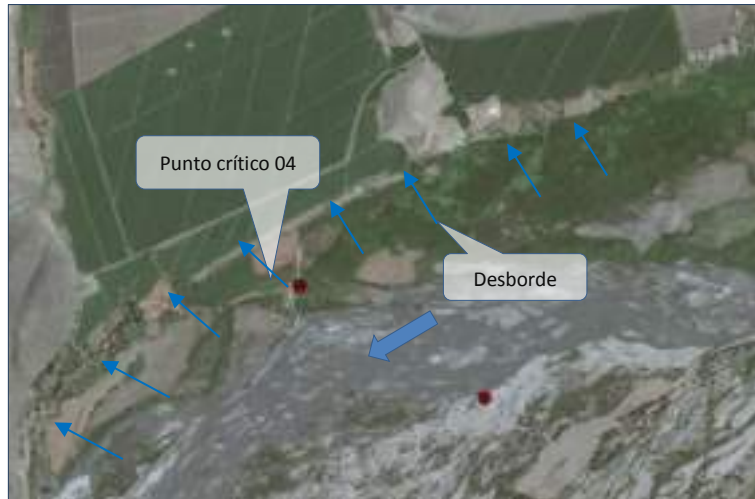
- 3. Sector Puntizuela.** Se ha identificado 1 punto crítico, que pone en riesgo 10 Ha de cultivos y 700 metros de canal, de producirse una inundación y erosión (figura 4).

Figura 4. Punto crítico 04, sector Puntizuela

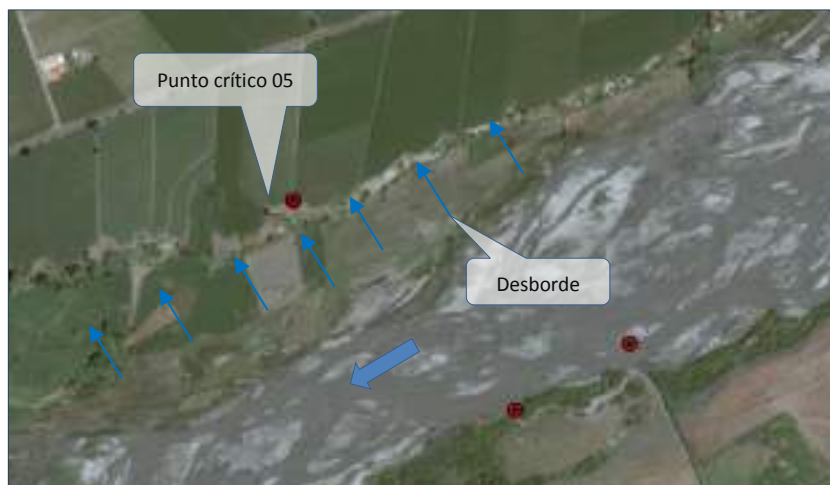
4. **Sector Providencia.** Se ha identificado 1 punto crítico, que pone en riesgo 15 Ha de cultivos y 1000 metros de canal, de producirse una inundación y erosión (figura 5).

Figura 5. Punto crítico 05, sector Providencia

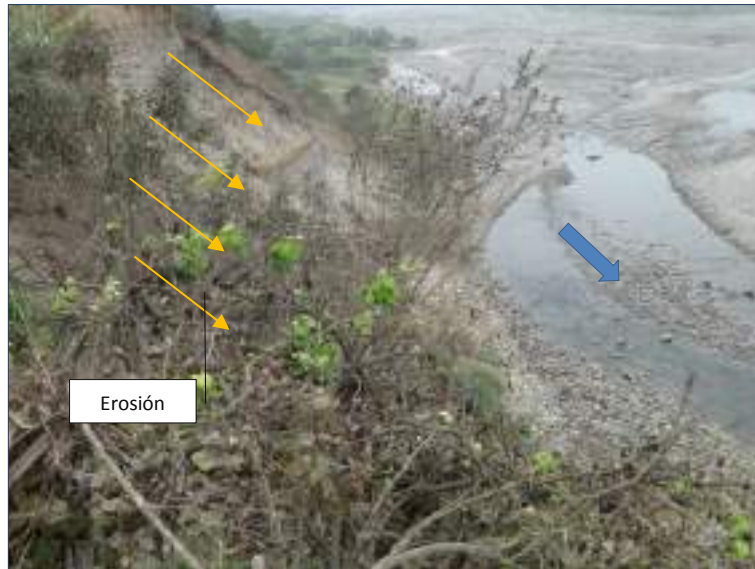
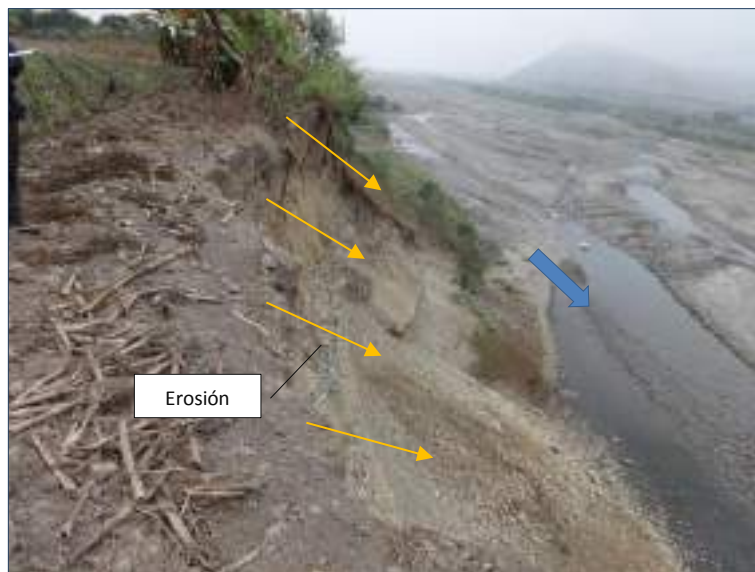
5. **Sector Carretería.** Se ha identificado 2 puntos críticos, que ponen en riesgo de perderse por erosión 24 Ha de cultivos (figura 6 y 7).

Figura 6. Punto crítico 06, sector Carretería

Figura 7. Punto crítico 07, sector Carretería

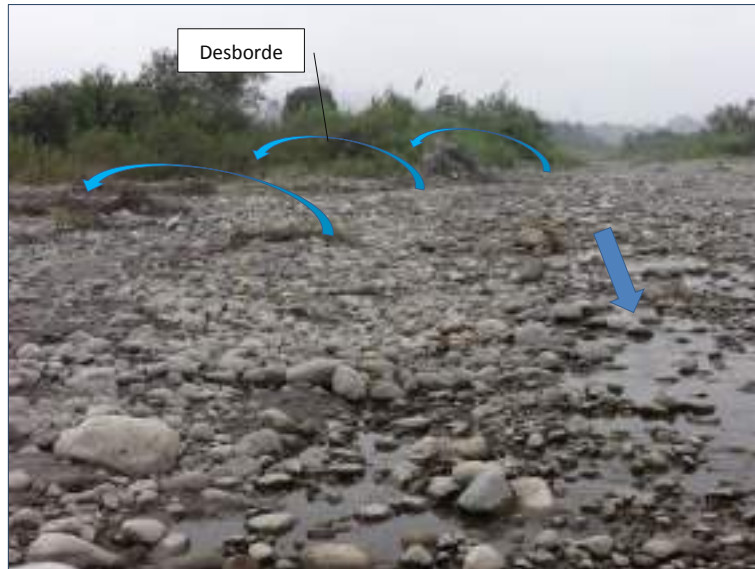
Figura 8. Punto crítico 08, sector Torrencia Baja

- 6. Sector Torrencia Baja.** Se ha identificado 1 punto crítico, que pone en riesgo de perderse por inundación y erosión 25 Ha de cultivos y 500 metros de canal de riego (figura 8).

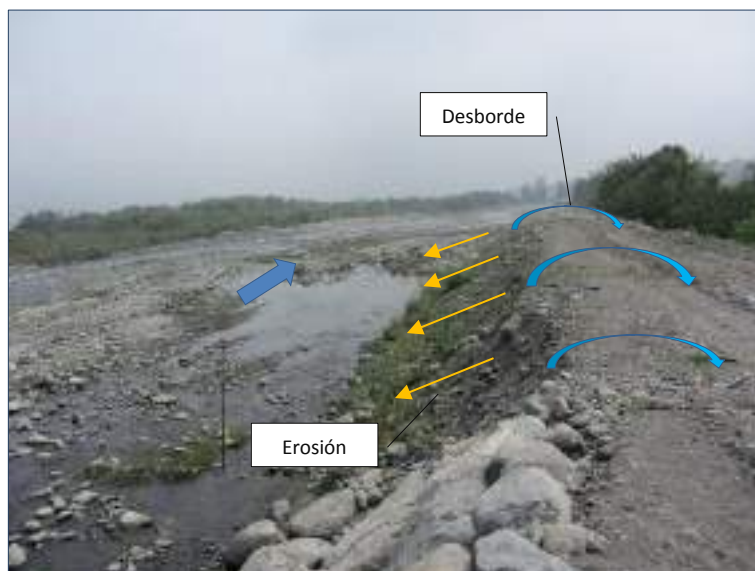
Figura 9. Punto crítico 09, sector Bocatoma Paramonga

7. **Sector Bocatoma Paramonga.** Se ha identificado 1 punto crítico, que pone en riesgo de perderse por inundación y erosión 10 Ha de cultivos y 400 metros de canal de riego (figura 09).

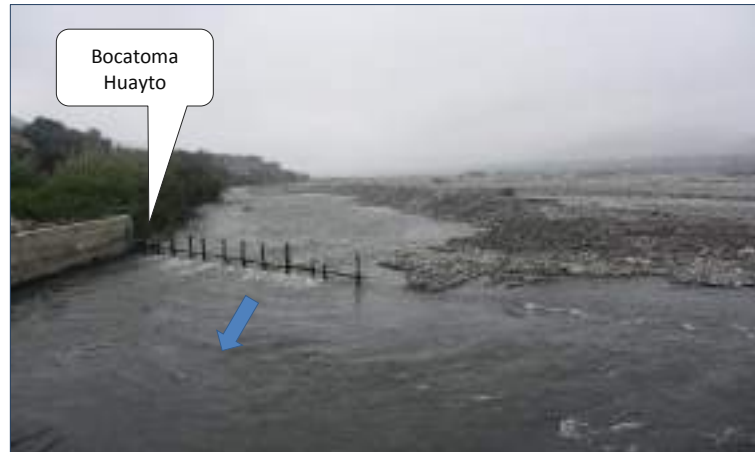
8. **Sector Bocatoma Huayto.** Se ha identificado 2 puntos críticos, que ponen en riesgo el colapso de la bocatoma Huayto, que podría a 2000 Ha de terrenos agrícolas de la comisión de regantes de Huayto (figura 10).

Figura 10. Punto crítico 10 y 11, sector bocatoma Huayto

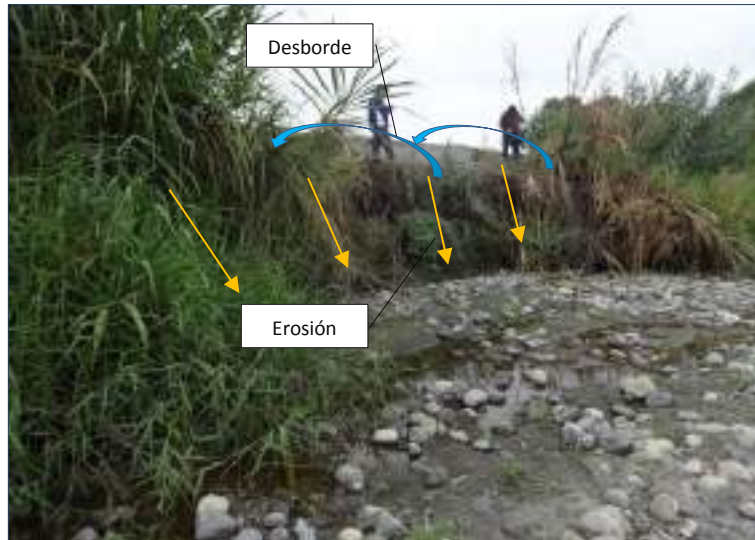
Figura 11. Punto crítico 12, sector Monte Arguy

9. Sector Monte Arguy. Se ha identificado 1 punto crítico, cuyo elementos expuestos a inundación y erosión son 35 Ha de área agrícola y 500 metros de canales de riego, que corresponde a la comisión de regantes de (figura 11).

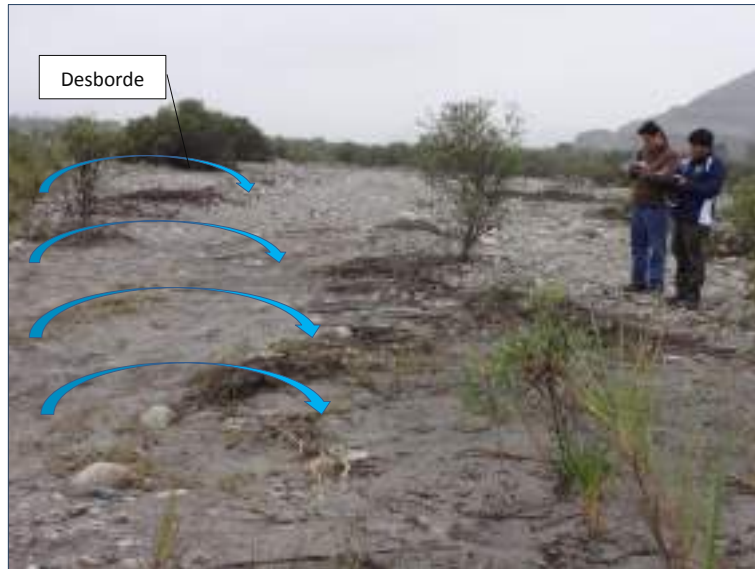
10. Sector Monte Potao. Se ha identificado 2 puntos críticos ante inundaciones, que ponen en riesgo 80 Ha de área agrícola (figura 12 y 13).

Figura 12. Punto crítico 13, sector Monte Potao

Figura 13. Punto crítico 14, sector Monte Potao

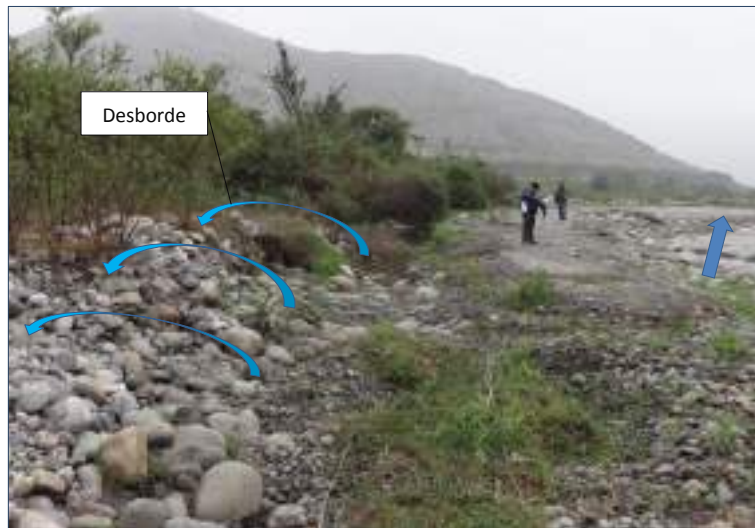
11. Sector Fundo Rosales. Se ha identificado 2 puntos críticos ante inundaciones, que ponen en riesgo 60 Ha de área agrícola (figura 14 y 15).

Figura 14. Punto crítico 15, sector Fundo Rosales

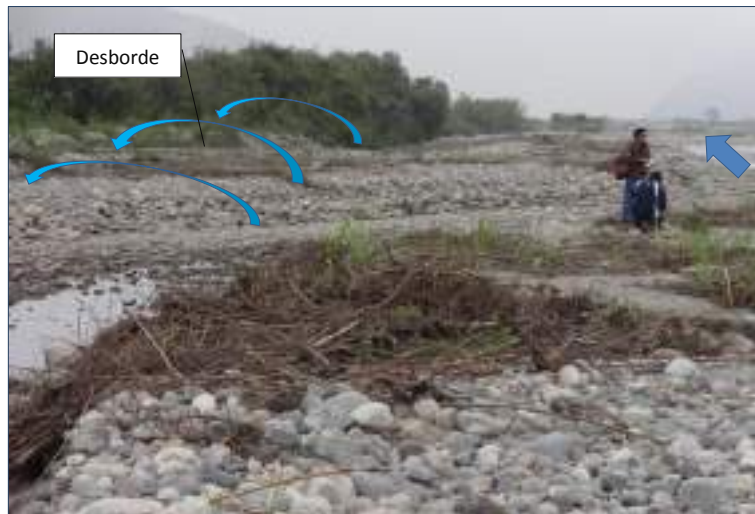
Figura 15. Punto crítico 16, sector Fundo Rosales

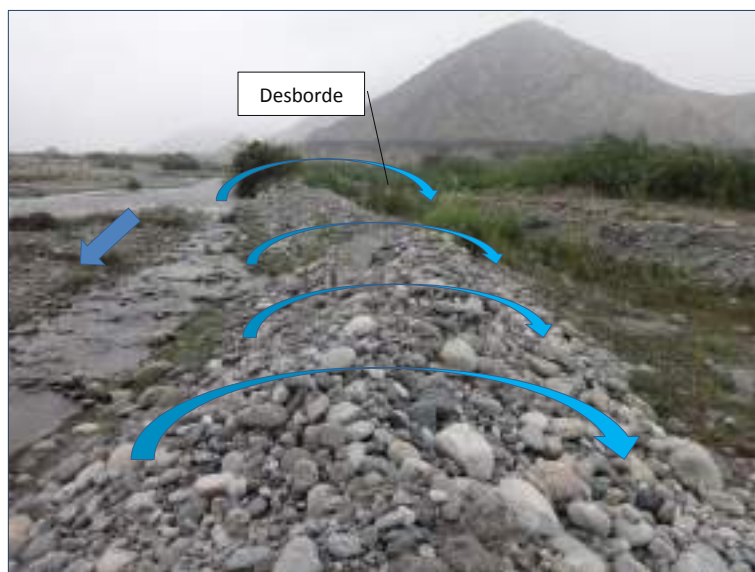
Figura 16. Punto crítico 17, sector Troncal

12. Sector Troncal. Se ha identificado 1 punto crítico ante inundaciones, que ponen en riesgo 35 Ha de área agrícola y 1000 metros de canal de riego (figura 16).

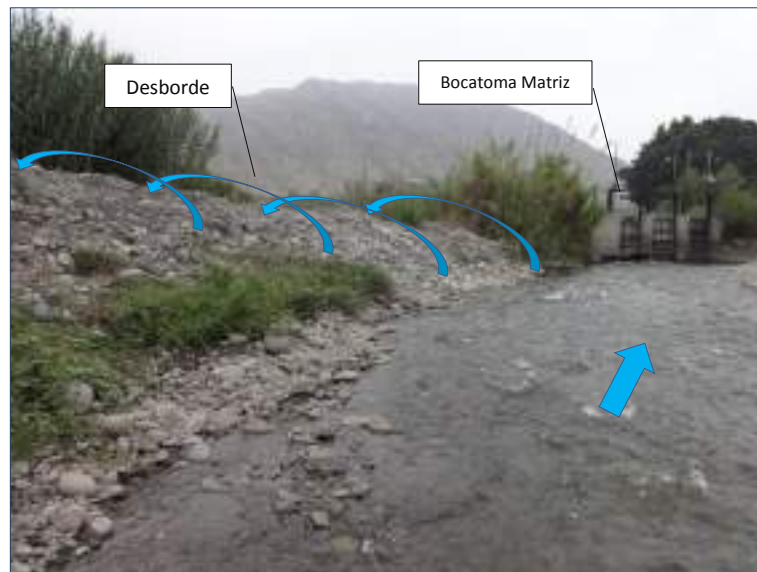
Figura 17. Punto crítico 18, sector Roncador

13. Sector Roncador. Se ha identificado 1 punto crítico en la margen izquierda, que ponen en riesgo 28 Ha de área agrícola, 01 bocatoma, 1250 metros de canales de riego y la afectación indirecta de 6700 Ha de área agrícola de la comisión de regantes Potao (figura 17).

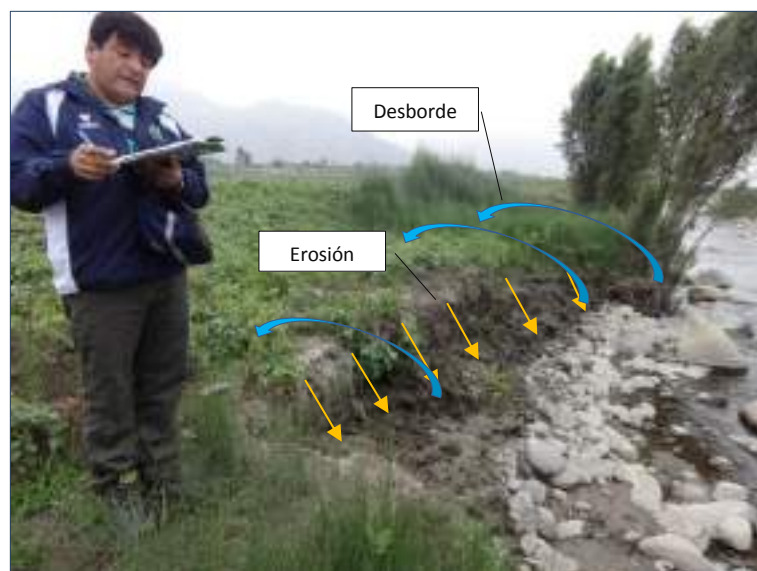
Figura 18, Punto crítico 19, sector las Huertas

14. Sector Las Huertas. Se ha identificado 1 punto crítico en la margen izquierda, que ponen en riesgo 40 Ha de área agrícola, (figura 18).

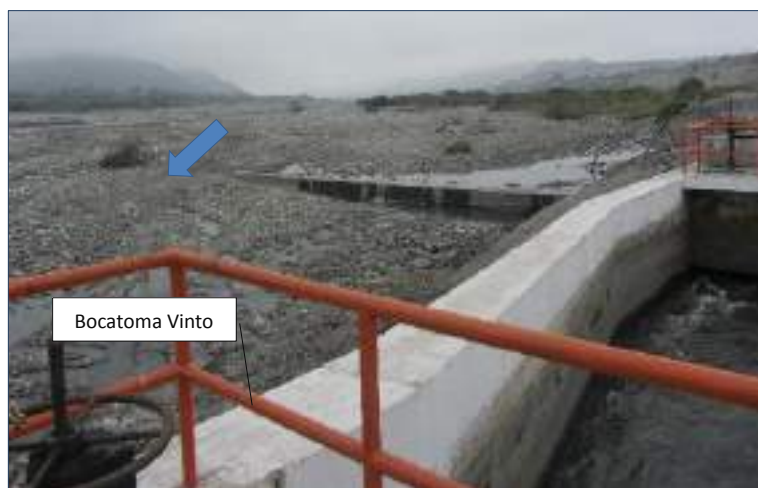
15. Sector Vinto. Se ha identificado 1 punto crítico en la margen izquierda, que ponen en riesgo la bocatoma Vinto y la afectación indirecta de 2200 Ha de área agrícola de la comisión de regantes de Vinto (figura 19).

Figura 19. Punto crítico 20, sector Vinto

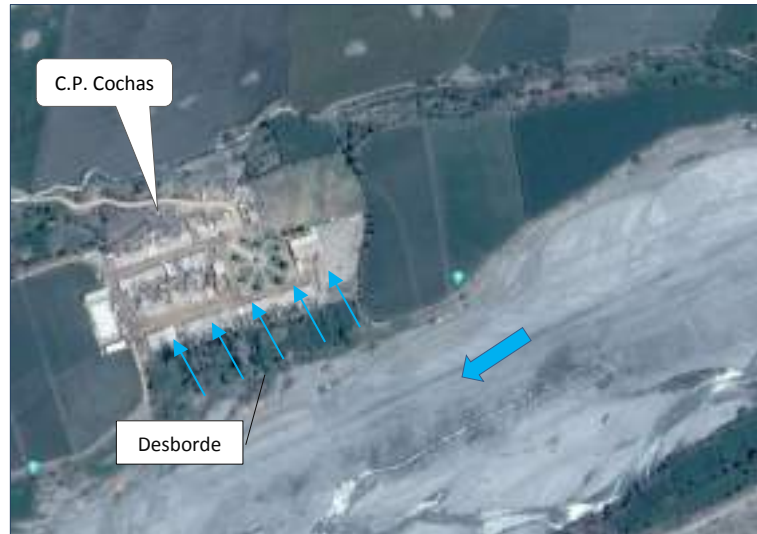
Figura 24. Punto crítico 27, sector Cochas

20. Sector Cochás. Este punto crítico pone en riesgo al centro poblado de Cochás, afectando 22 viviendas y 10 Ha de área agrícola (figura 24).

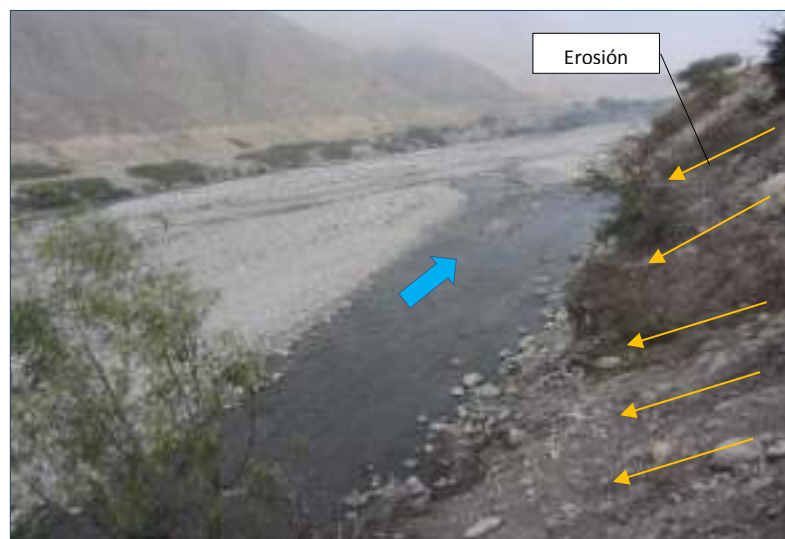
Figura 25. Punto crítico 28 y 29, sector Alpas

21. Sector Alpas. Se han identificado 02 puntos críticos que afectarían a 950 metros de canal de riego e indirectamente 1330 Ha de área agrícola de la comisión de riego La Vega Otopongo (figura 25).

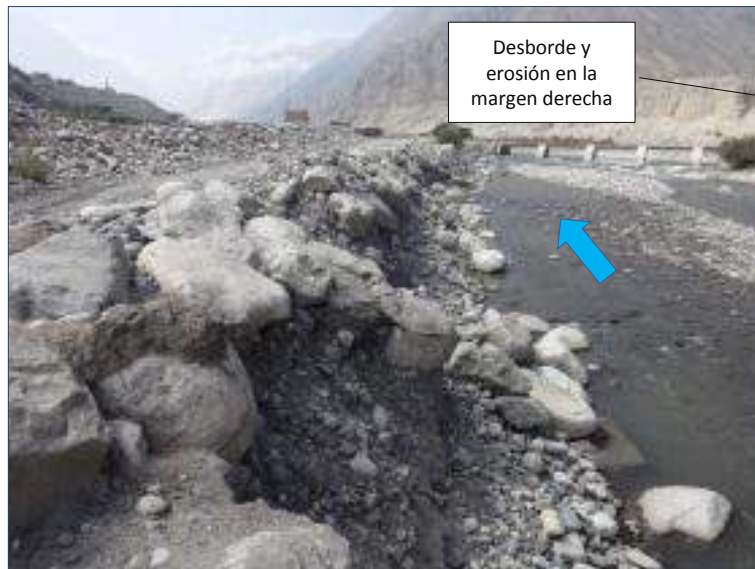
22. Sector Bocatoma Irrigación Pativilca. Pone en riesgo 2 ha de área agrícola (figura 26).

Figura 26. Punto crítico 30, sector Bocatoma Irrigación Pativilca

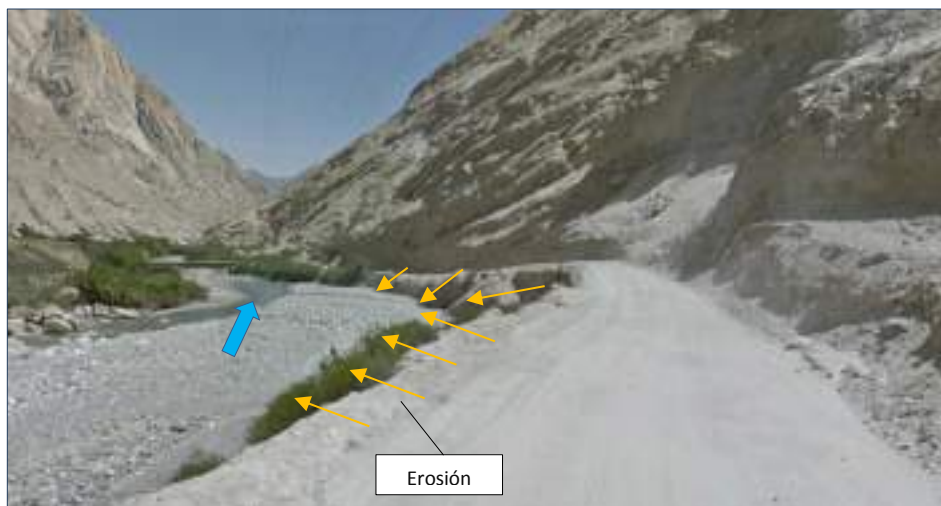
25. Sector Llamachupan. En este sector se encuentra en riesgo de erosión 670 metros de la carretera que va a Cajatambo (figura 29).

Figura 29. Punto crítico 34, sector Llamachupan

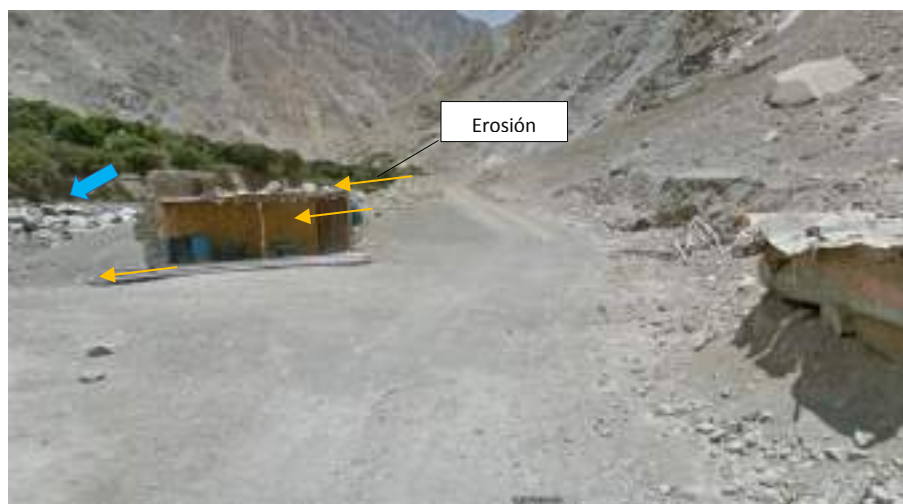
29. Sector Mayus. Se ha identificado 01 punto crítico que afectaría 500 metros de vía no afirmada con dirección a Cajatambo (figura 34).

Figura 34. Punto crítico 38, sector Mayus
