Autoridad Nacional del Agua

Dirección de Estudios de Proyectos Hidráulicos Multisectoriales

**Tratamiento del cauce del río Urubamba para el
control de inundaciones**

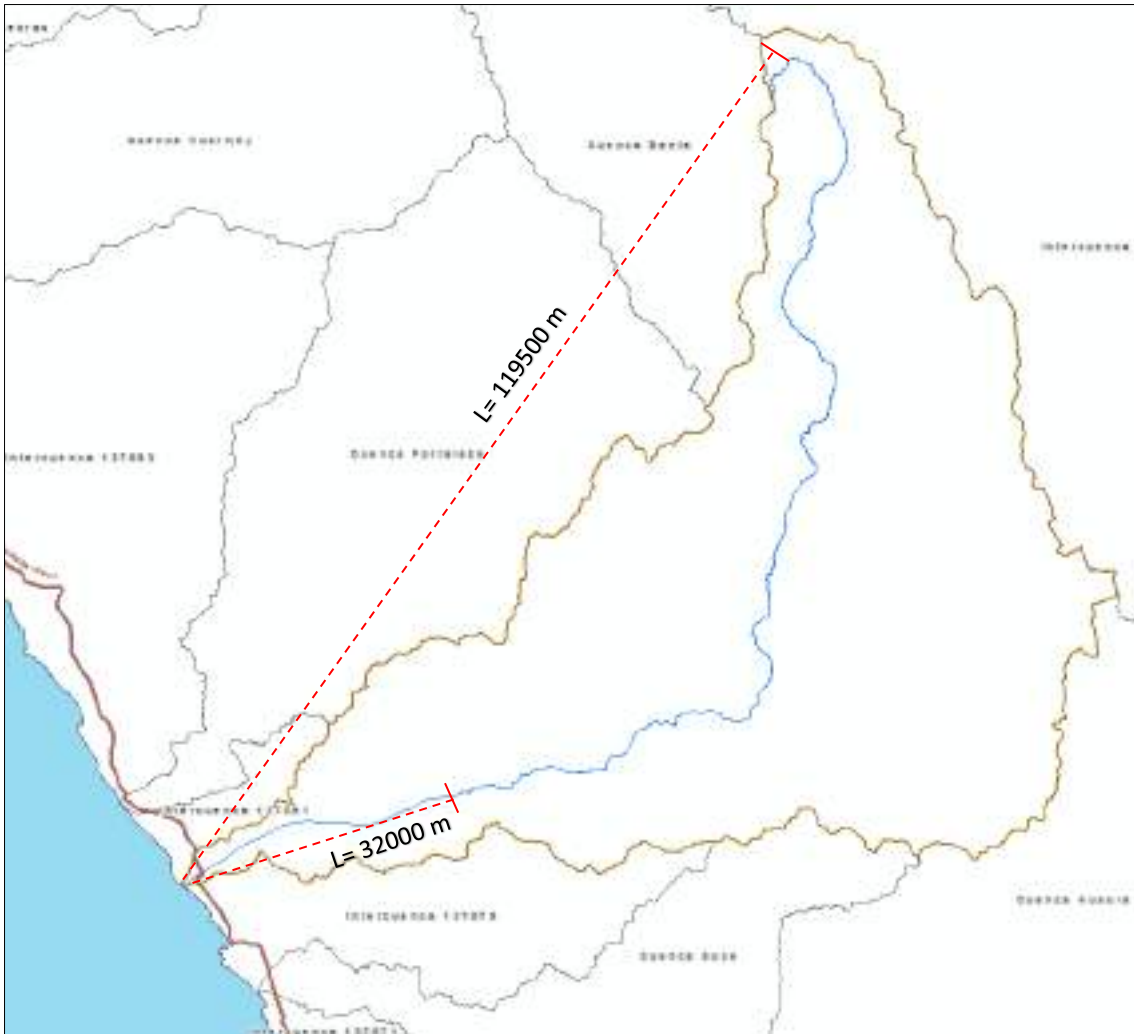
Bajo este concepto, la sinuosidad del río Pativilca tiene un coeficiente de 1.5, el cual le corresponde una sinuosidad moderada. En la parte del valle que corresponde 35 kilómetros de longitud, la sinuosidad es baja, que implica un coeficiente de 1.05 (figura 3).

Figura 3. Sinuosidad del río Pativilca y del valle

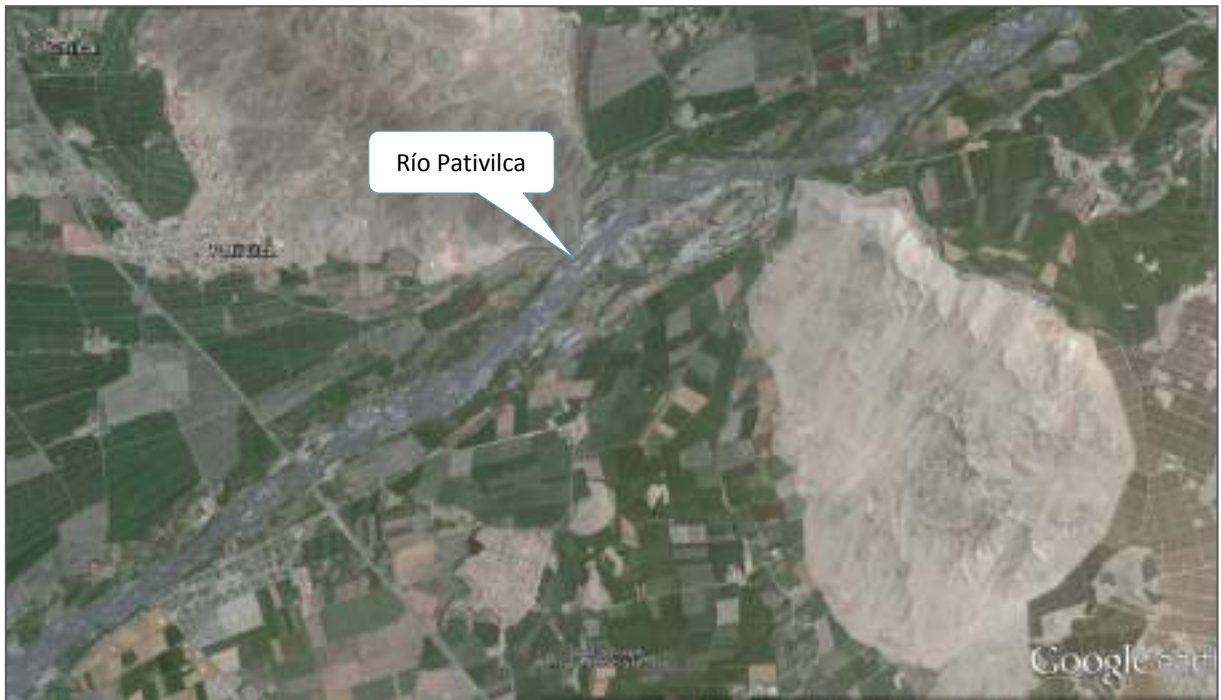
El río Pativilca nace en los Andes Peruanos con dirección hacia el litoral marino, con una pendiente promedio del cauce de 2.7% y una pendiente promedio de la cuenca de 45%. Estas características son limitantes para que el cauce tenga un comportamiento unidireccional, formándose pequeños flujos dentro de un ancho de cauce definido a manera de río trezado in llegar a tener este comportamiento (figura 5).

Figura 5. Comportamiento unidireccional del río Pativilca

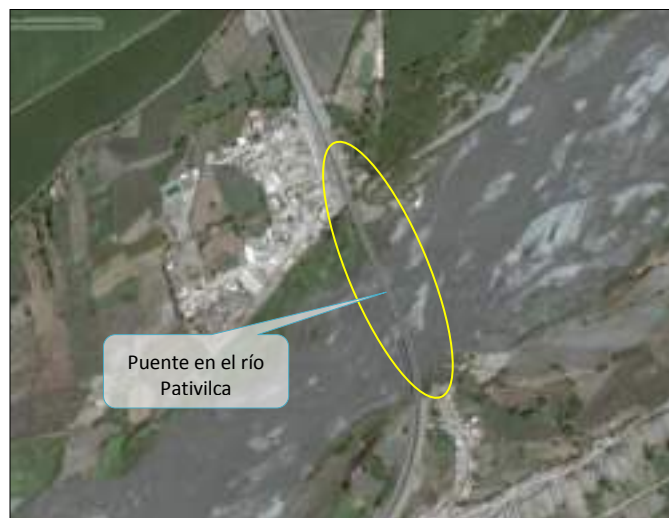
- **Estructuras viales de cruce e hidráulicas.** Los puentes y bocatomas de alguna forma limitan el ancho de un río (figura 7).

Figura 7. Existencia de estructuras de cruce (puente), condicionan la delimitación del eje

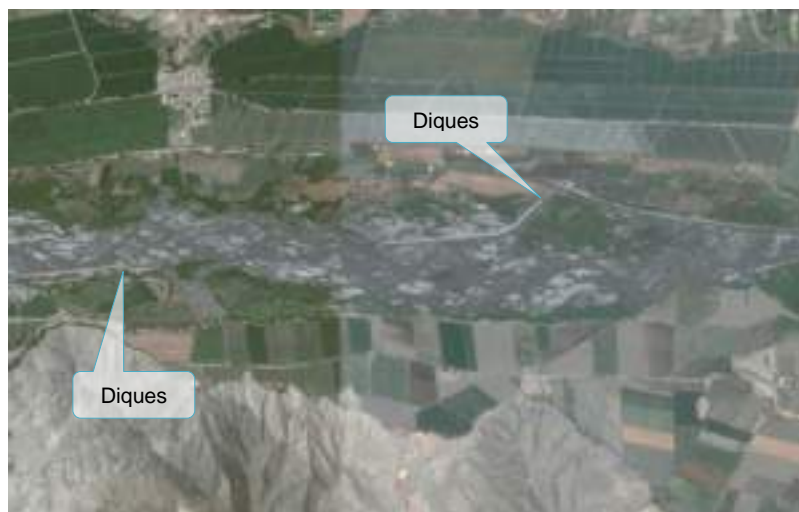
Figura 8. Defensas ribereñas, condicionan la delimitación del eje

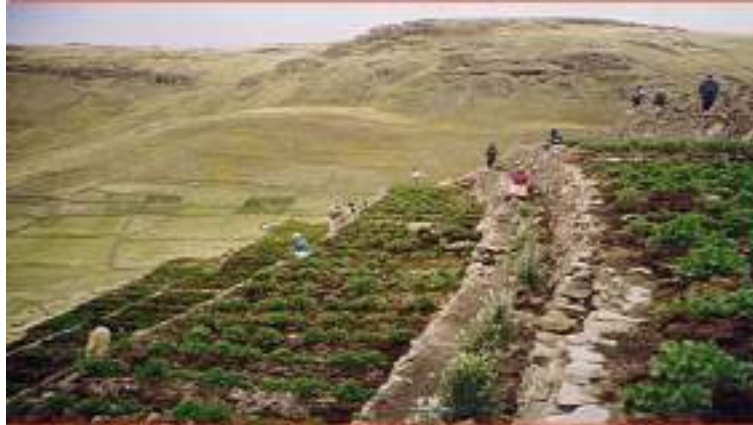
a. Terrazas de absorción. Las terrazas de absorción son plataformas o bancos escalonados, construidos transversales a la pendiente y separadas por taludes de tierra o muros de piedra protegidos con vegetación. Son las prácticas mecánico estructurales más completas y efectivas para el control de la erosión. De acuerdo al tipo de material en que se construye su talud, las terrazas de absorción pueden ser de tierra, de piedra o de tapial

Figura 5. Terrazas de absorción

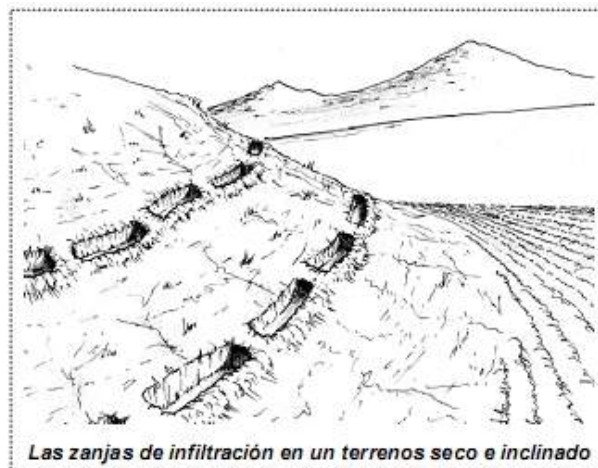
Figura 6. Zanjas de infiltración

- b. Zanjas de infiltración.** Son pequeños canales de sección rectangular o trapezoidal, que se construyen transversalmente a la máxima pendiente del terreno y siguiendo las curvas a nivel. Tiene el propósito de reducir la longitud de recorrido del agua de escorrentía, de manera el caudal y la velocidad es controlada a lo largo de la ladera; la energía erosiva del agua disminuye y la erosión del suelo que se produzca será menor. Las zanjas de ladera son efectivas en pendientes hasta de 50%. En terrenos donde el suelo es poco profundo (menos de 50 cm), son las obras físicas más adecuadas

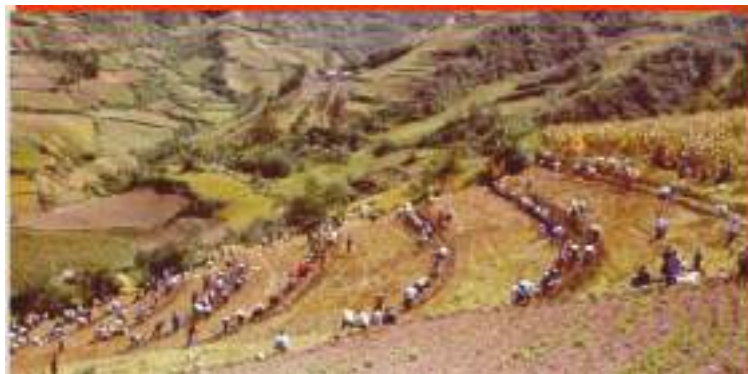
Figura 7. Terrazas de formación lenta

- d. **Terrazas de formación lenta.** Se forman progresivamente por efecto del arrastre y acumulación de sedimentos en las barreras construidas de piedra, tierra, champas; barreras viva, etc. que se ubican transversalmente a la pendiente máxima del terreno. Sus principales funciones son: reducir la erosión hídrica en las laderas; reducir la pendiente media de la ladera; y propicia la infiltración del agua.

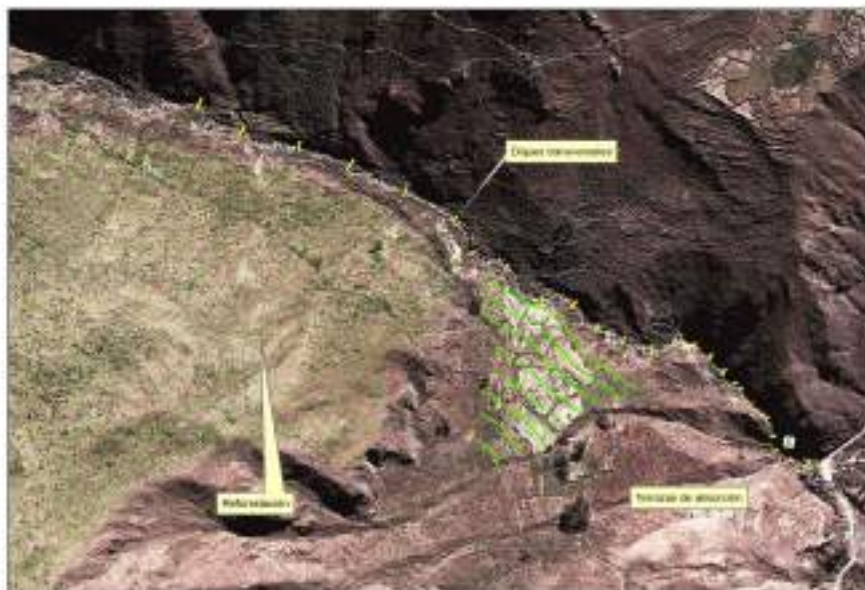
En la figura 8, se muestra las obras de control y conservación de suelos para las quebradas tributarias.

Figura 8. Obras de control y conservación de suelos

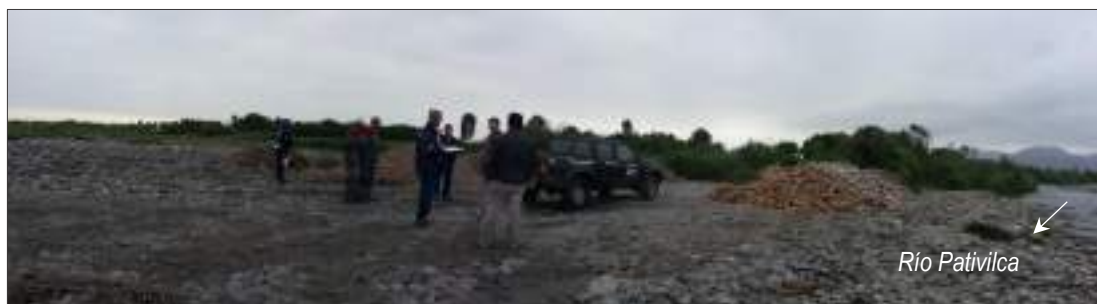
Se han registrado residuos sólidos y materiales de construcción aguas arriba y aguas abajo del Puente Bolívar en ambas márgenes del río Pativilca, disminuyendo la sección hidráulica del río, lo que podría ocasionar debilitamiento de las estructuras como efecto de la socavación.

Figura 4. Residuos de desmonte, 800 m aguas abajo del puente Bolívar, margen derecha del río Pativilca.

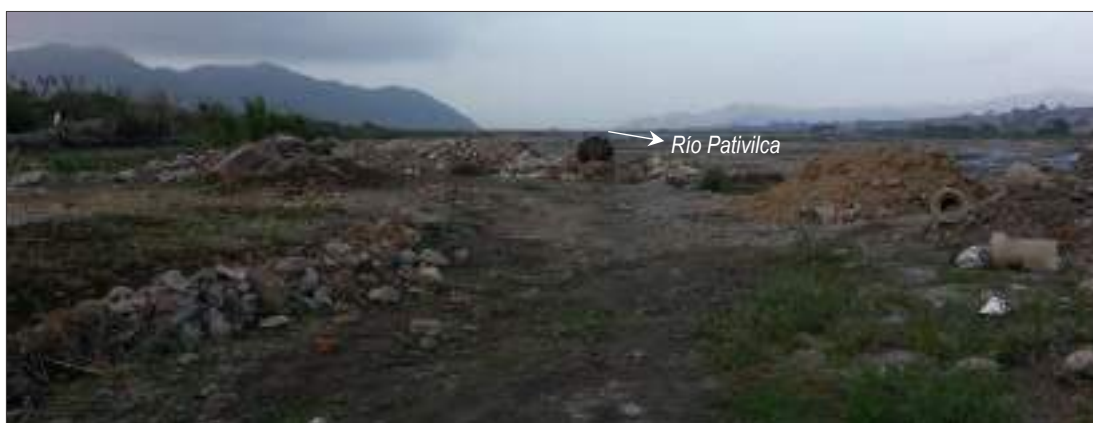
Figura 5. Residuos sólidos y desmonte, 150 m aguas arriba del puente Bolívar, margen derecha del río Pativilca.

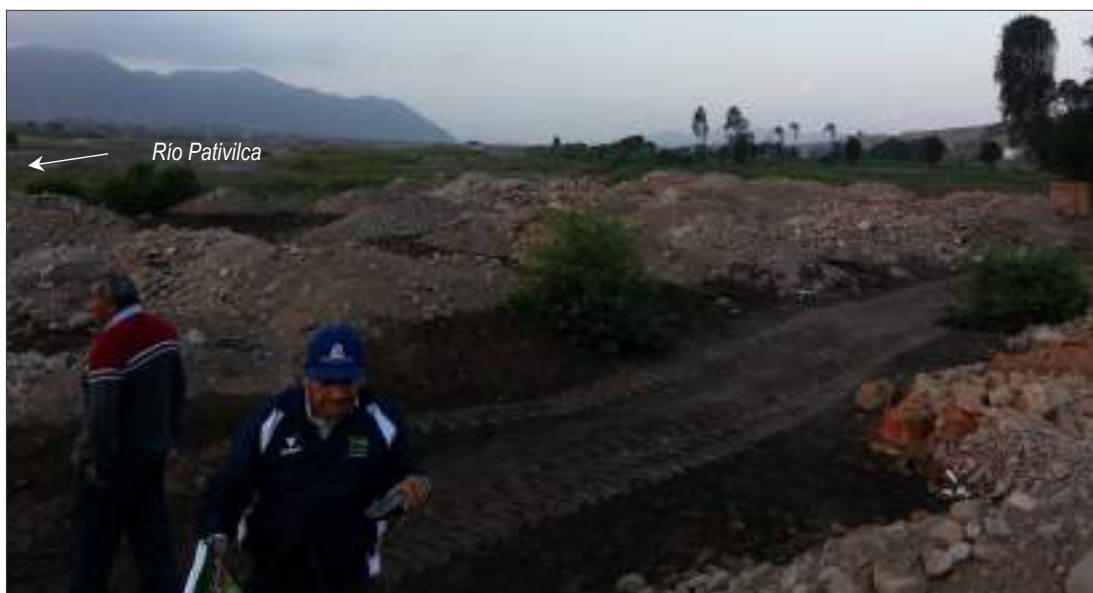
Figura 6. Residuos de desmonte, 50 m aguas arriba del puente Bolívar, margen izquierda del río Pativilca. Caserío Palmeras de Bolívar.
