AUTORIDAD NACIONAL DEL AGUA

Tratamiento del Cauce del Río Rímac y Principales Quebradas Tributarias para Mitigar Efectos de Eventos Hidrológicos Extremos

Vol I: Memoria Descriptiva

Lima, Agosto 2012

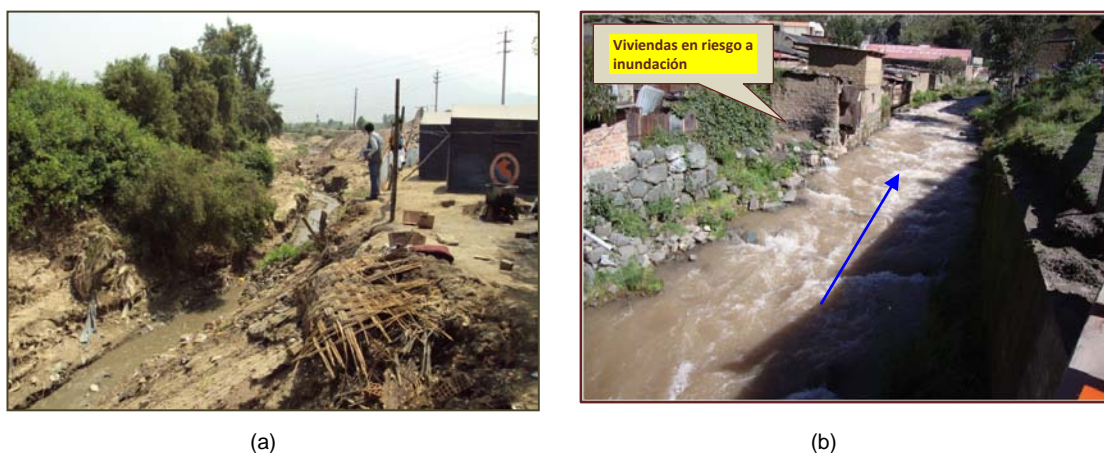
a. **Fase de campo.** Se ha levantado información de las características de las zonas vulnerables, haciendo uso formatos.

Figura 2. Puntos críticos de inundación y erosión. (a) Qda. Huaycoloro y (b) distrito de Chicla.

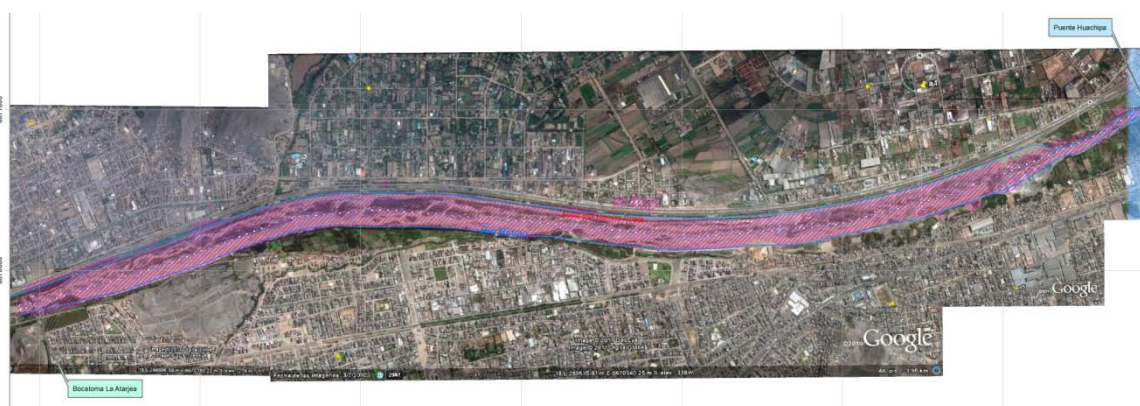
b. **Fase de gabinete.** Se ha realizado una simulación hidráulica del río Rímac, para identificar los sectores de inundación y la evaluación de la magnitud de los impactos.

Figura 3. Simulación hidráulica del río Rímac

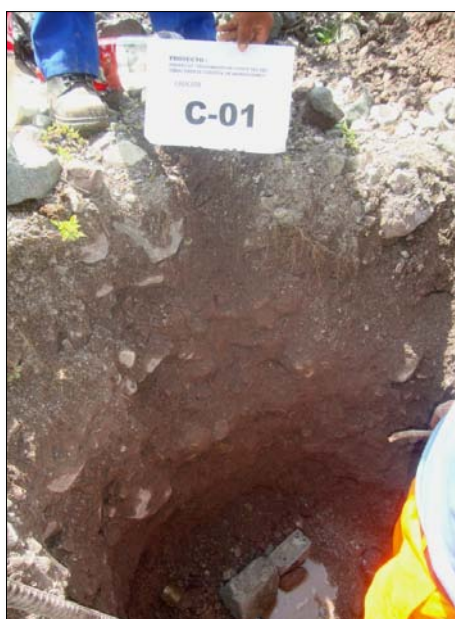
Calicata	: C-01
Coordenadas	: X (Este) = 347313, Y (Norte) = 8689240
Profundidad	: 0.00 - 1.20 metros
SUCS	: GP – GM (Gravas mal gradadas, gravas limosas)
Límite líquido	: NT
Límite plástico	: NP
Índice plástico	: -
Gravas (%)	: 61%
Arenas (%)	: 34%
Finos (%)	: 5%
D50	: 7.9 mm
Humedad Natural	: 2.71%
Ángulo de Fricción Interna	: 29.68°
Cohesión Aparente del suelo	: 0.00 kg/cm ²
Densidad Seca Promedio	: 1.59 gr/cm ³

Figura 6. Excavación exploratoria C-1, se observan gravas con arenas y limos.

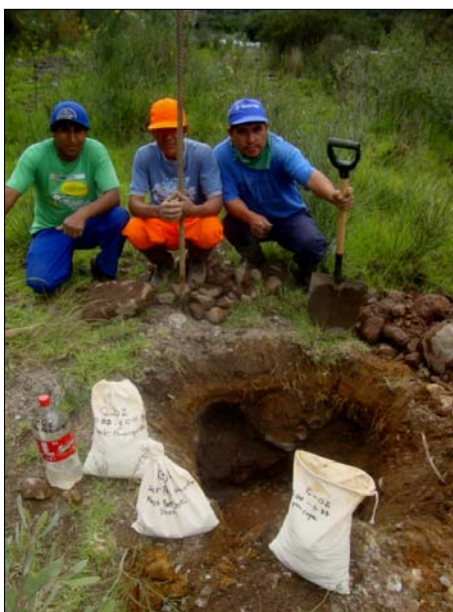
Calicata	: C-02
Coordenadas	: X (Este) = 346313, Y (Norte) = 8688240
Profundidad	: 0.00 - 1.00 metros
SUCS	: GP – GM (Gravas mal gradadas, gravas limosas)
Límite líquido	: NT
Límite plástico	: NP
Índice plástico	: -
Gravas (%)	: 56%
Arenas (%)	: 37%
Finos (%)	: 7%
D50	: 6.2 mm
Humedad Natural	: 2.65%
Ángulo de Fricción Interna	: 30.89°

Cohesión Aparente del suelo	: 0.00 kg/cm ²
Densidad Seca Promedio	: 1.56 gr/cm ³
Valor como terraplenes	: Razonablemente estables, empleado en revestimientos permeables de diques y presas (GP), puede usarse para núcleos impermeables o capas aislantes (GM).
Permeabilidad	: En el rango de 10 ⁻² cm/s – 10 ⁻⁶ cm/s
Máximo peso unitario	: 1.84-2.16 Tn/m ³
Valor como cimentaciones	: Buen apoyo

Figura 7. Excavación exploratoria C-2 Sector Huariquiña

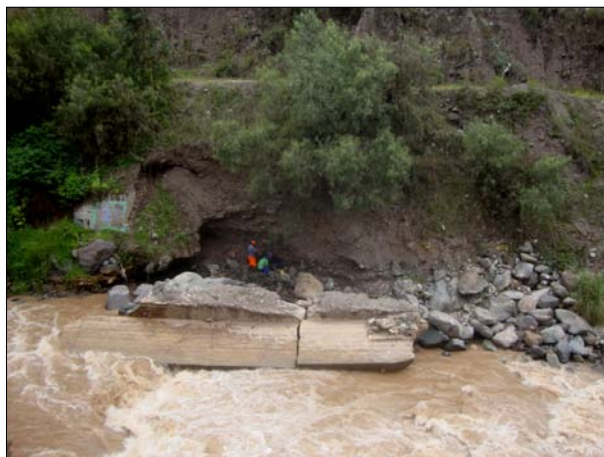
Calicata	: C-03
Coordenadas	: X (Este) = 347313, Y (Norte) = 8689240
Profundidad	: 0.00 - 1.20 metros

SUCS	: GP – GM (Gravas mal gradadas, gravas limosas)
Límite líquido	: NT
Límite plástico	: NP
Índice plástico	: -
Gravas (%)	: 61%
Arenas (%)	: 34%
Finos (%)	: 5%
D50	: 4.0 mm
Humedad Natural	: 2.71%
Ángulo de Fricción Interna	: 29.68°
Cohesión Aparente del suelo	: 0.00 kg/cm ²
Densidad Seca Promedio	: 1.59 gr/cm ³
Valor como terraplenes	: Razonablemente a medianamente estable, por lo general se usan en núcleos impermeables.
Permeabilidad	: En el rango de 10 ⁻³ cm/s – 10 ⁻⁸ cm/s
Máximo peso unitario	: 1.84-2.16 Tn/m ³
Valor como cimentaciones	: Buen apoyo

Figura 8. Excavación exploratoria C-3, se observan gravas arcillosas y limosas con arenas

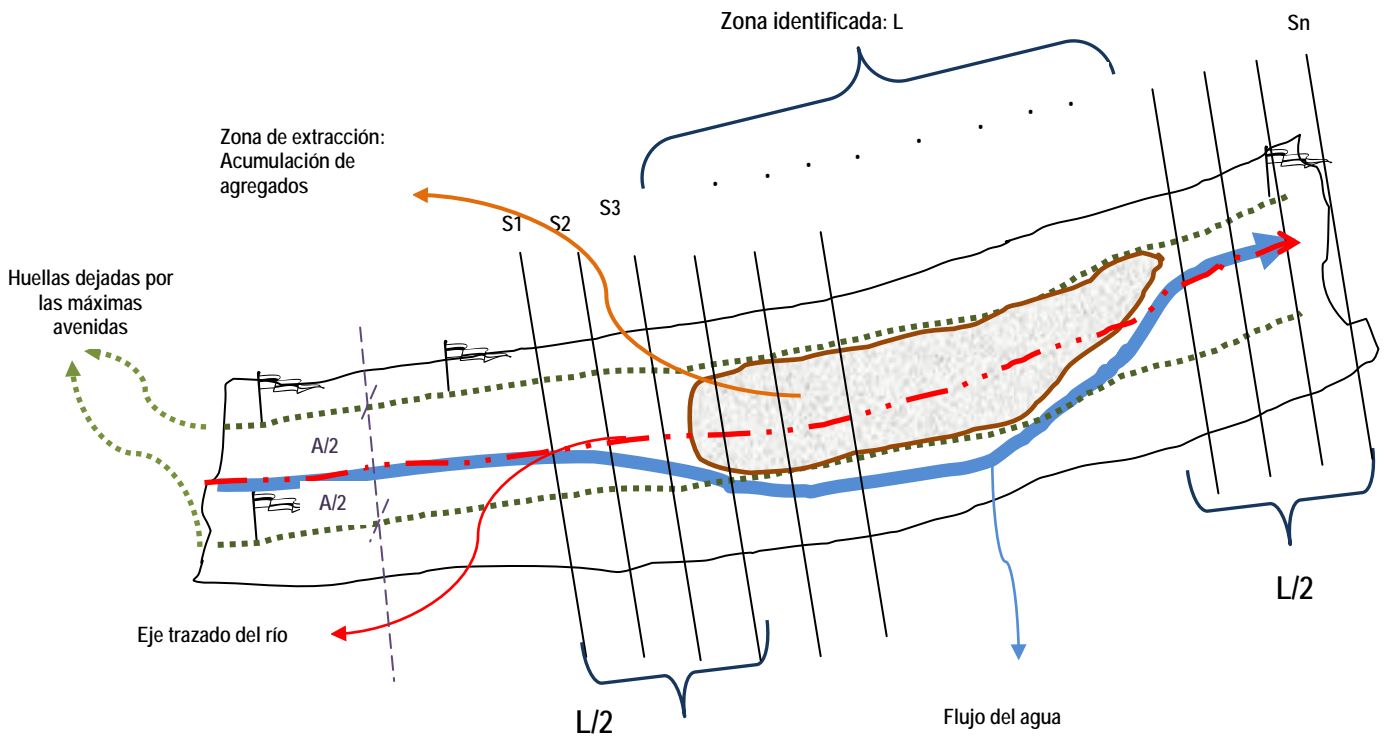
Figura 4. Trazado el eje del río y las secciones transversales

Con la información de la topografía se obtendrá la pendiente, dato que se requiere en algunas formulas empíricas para determinar el ancho estable. La pendiente se trazará considerando la *Línea de Thalweg*.

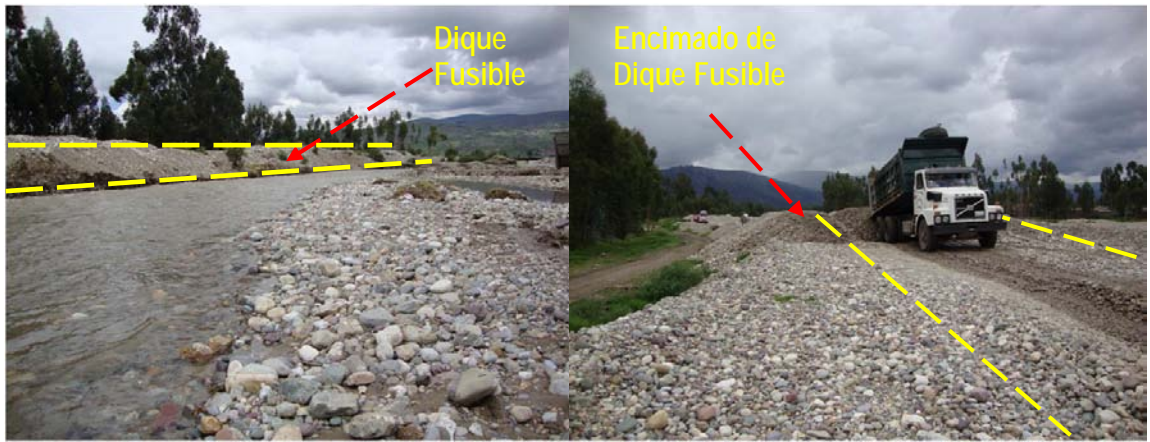
Se recomienda colocar este material, en las riberas debilitadas del río a fin de conformar diques fusibles que protegerían las zonas críticas expuestas a erosiones e inundaciones (figura 10).

En la conformación del dique fusible se realizará encimando el material de descarte y con el paso de las unidades que intervienen en las operaciones de extracción se lograría compactar en algún grado.

Figura 10. Conformación de dique fusible

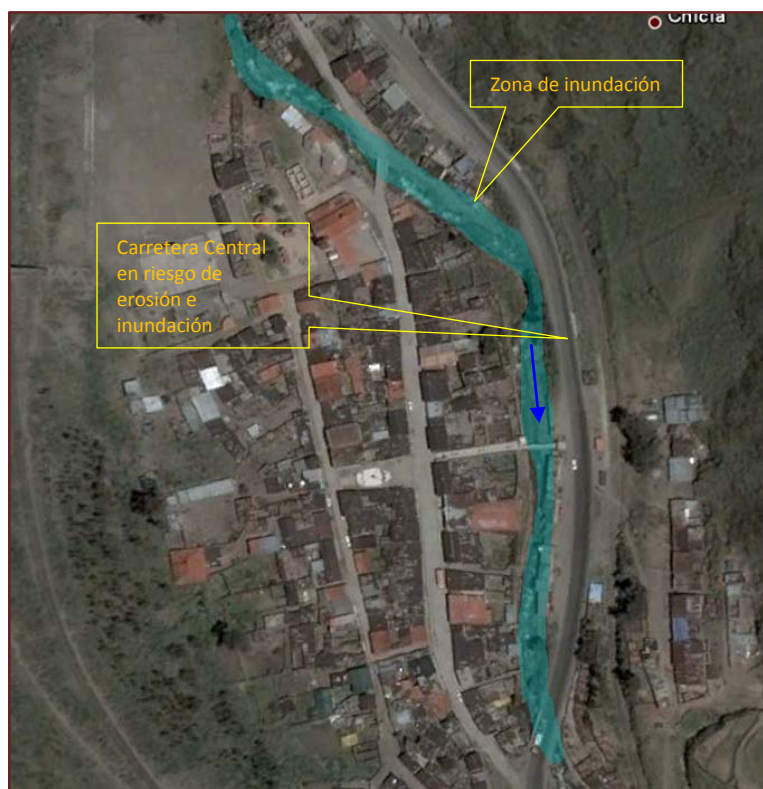
Las casas de la zona urbana de Chicla y la Carretera Central se encuentran al borde del río Rímac, lo que significa que se encuentran en riesgo de inundación y erosión.

Figura 1. Zona de inundación del área urbana de Chicla

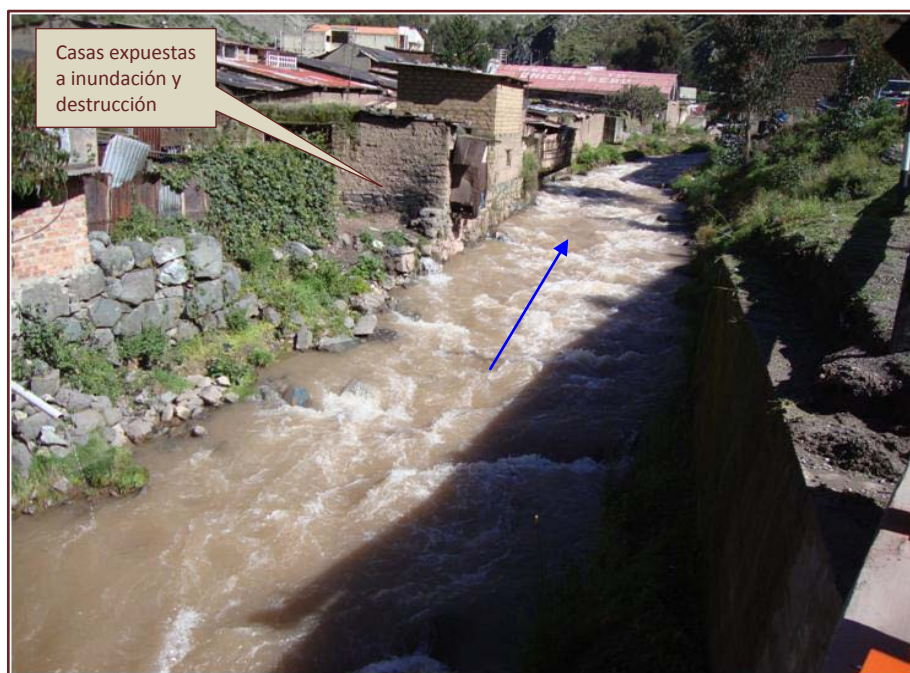
Figura 2. Casas en riesgo a inundación y destrucción

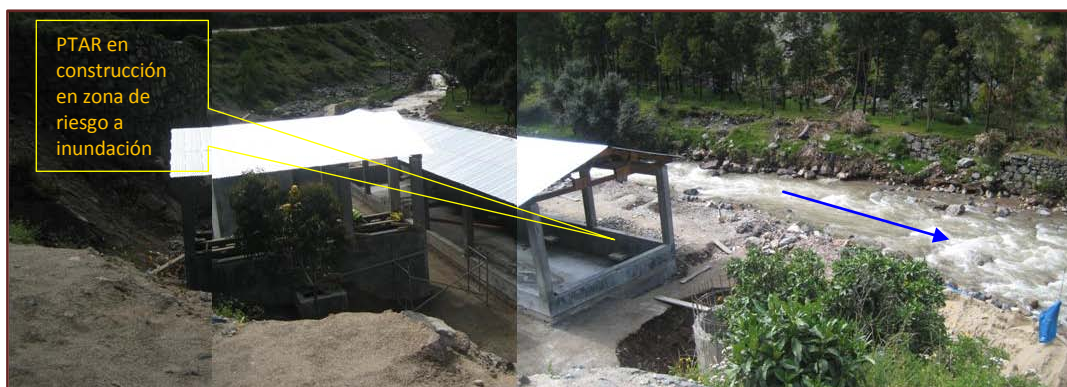
La planta de tratamiento de aguas residuales (en construcción), está siendo construida en una zona con riesgo a inundación y erosión de laderas.

Figura 3. Planta de Tratamiento de Aguas Residuales construido en la ribera del río Rímac, por la municipalidad de Chicla

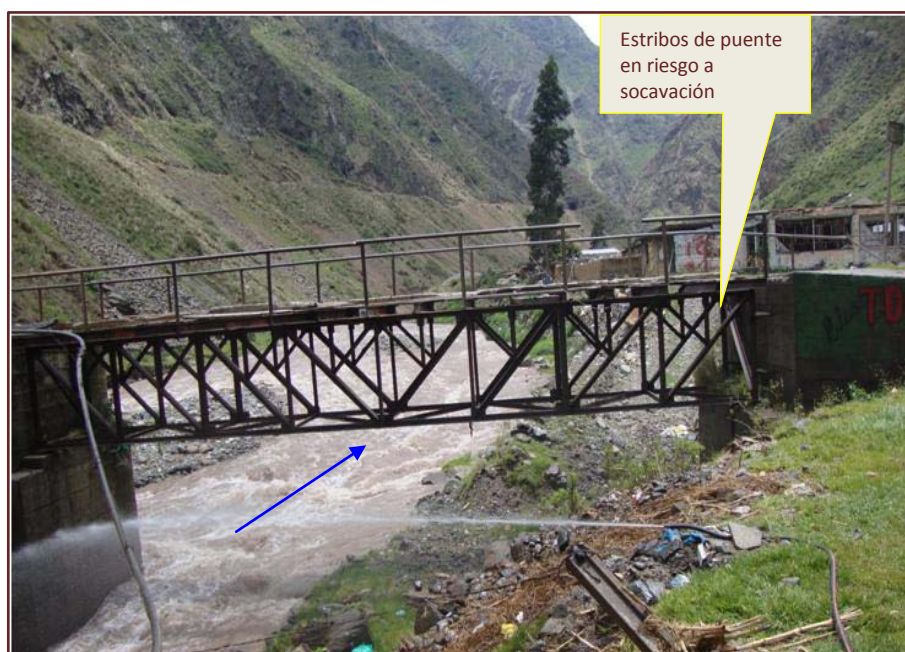
Los estribos del puente están en riesgo de erosión y socavación.

Figura 4. Estribos de puente en riesgo de socavación

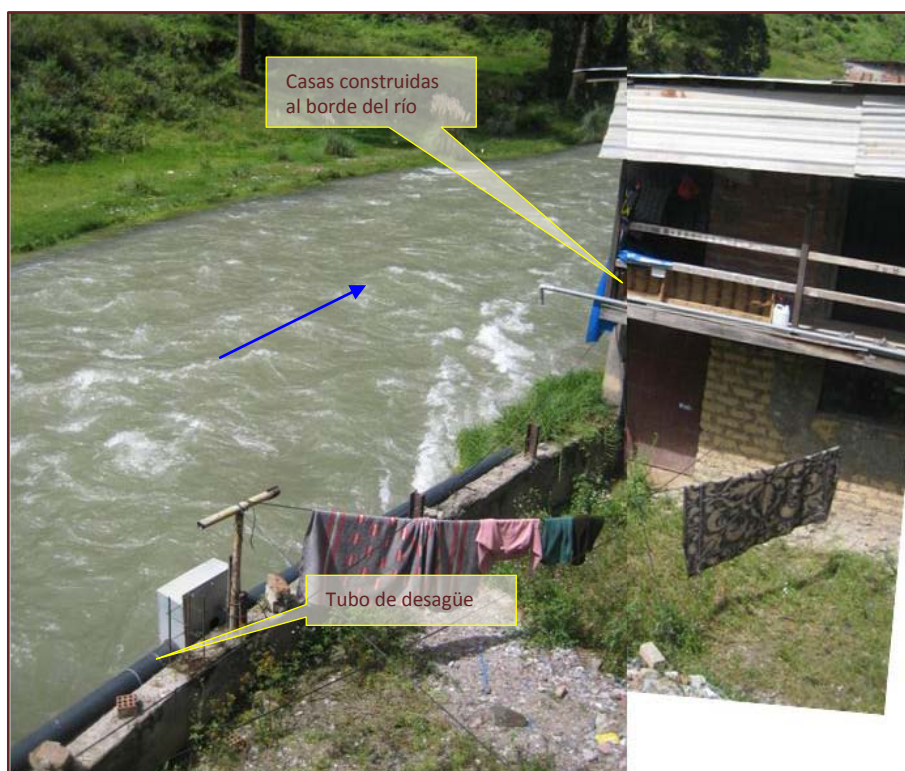
Efectos previsible: daños en viviendas por efecto de las inundaciones y erosiones del río. Las casas está construidas en el borde del río, en algunos casos están obstaculizando el flujo del agua.

Elementos expuestos: casas construidas en el borde del río y tubería de desagüe.

Figura 5. Casas construidas en el borde del río Rímac

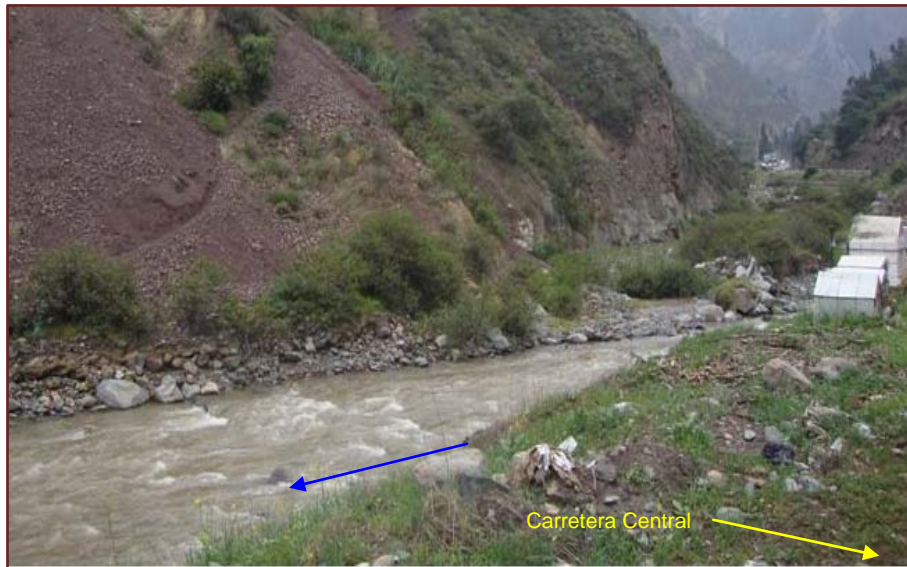
Efectos previsibles: daños en la carretera Central por inundación y erosión.

Elementos expuestos: Carretera Central.

Figura 6. Riesgo de erosión e inundación de la Carretera Central

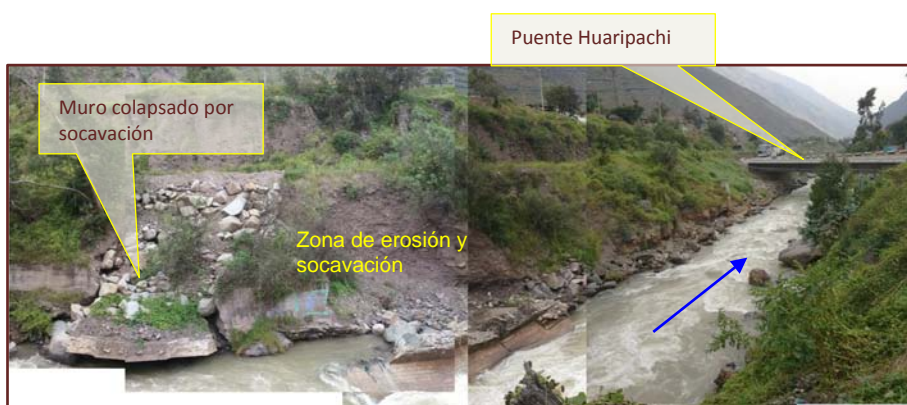
Efectos previsibles: daños en los estribos del puente Huaripachi (aguas arriba), línea de conducción del agua potable, carretera Central y ferrocarril; debido a inundaciones y erosiones del río.

Elementos expuestos: puente Huaripachi, Carretera Central, ferrocarril y tubería de agua potable de la ciudad de Matucana.

Figura 7. Riesgo a inundación y erosión de puente Huaripachi y Carretera central

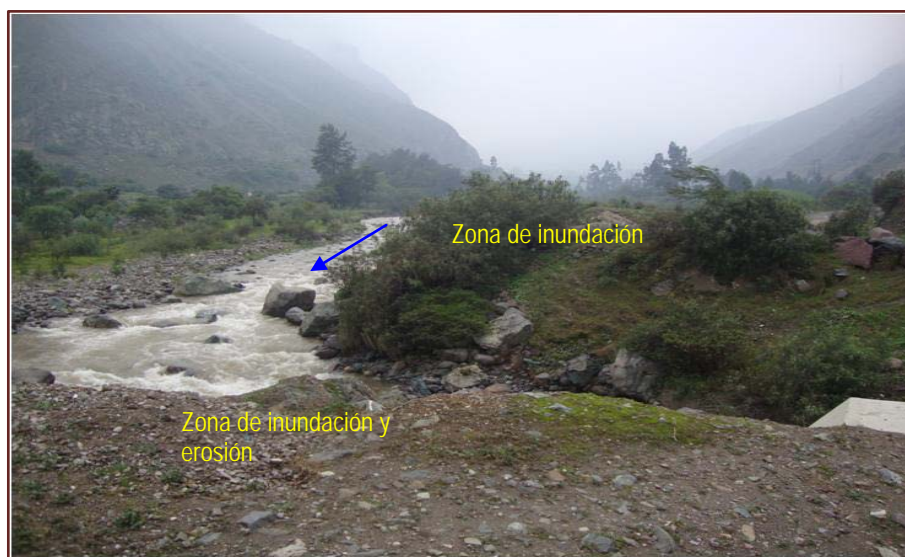
Elementos expuestos: Carretera Matucana-Surco y puente Huariquiña.

Figura 8. Riesgo por erosión e inundación de la carretera de Matucana a Surco y del puente Huariquiña

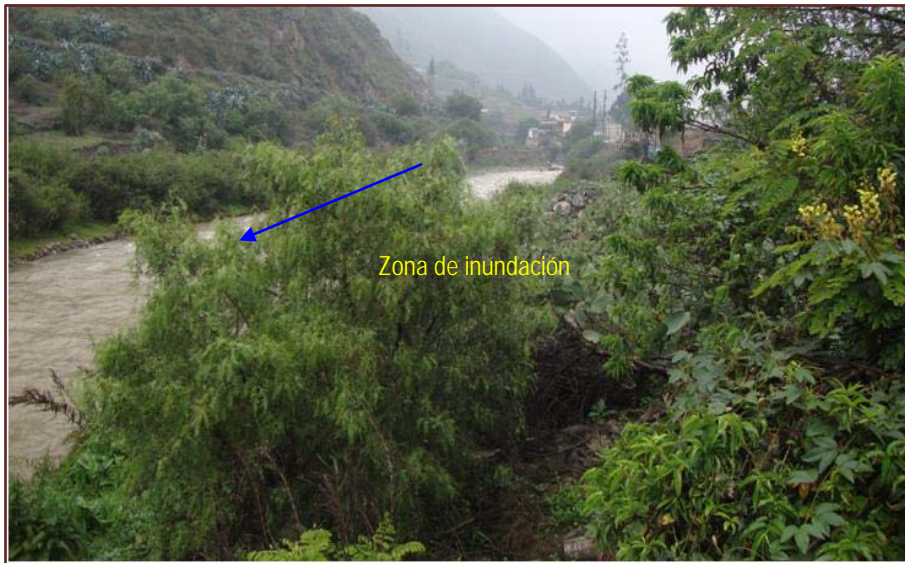
Elementos expuestos: Carretera Central y viviendas de la zona urbana de Matucana.

Figura 9. Riesgo de inundación en el sector Cacacachi-Matucana

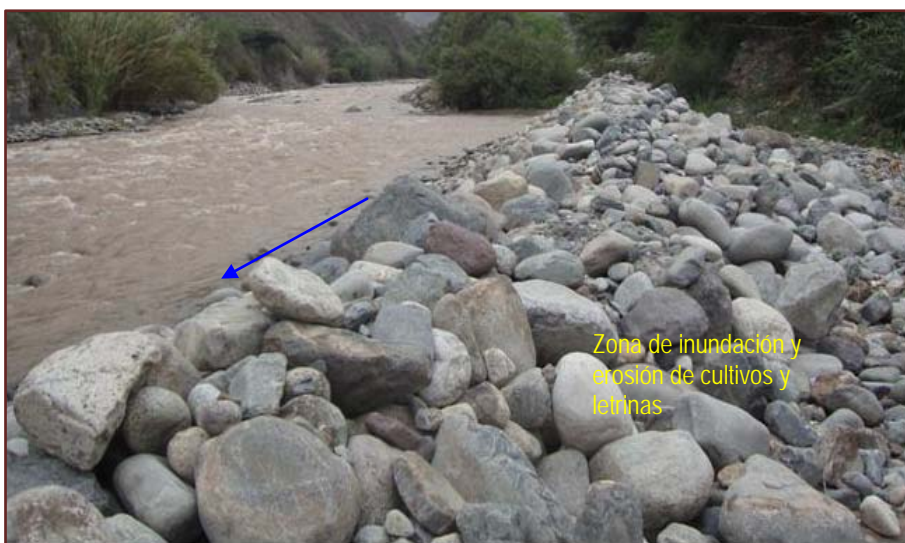
Elementos expuestos: pozos sépticos y cultivos.

Figura 10. Riesgo de erosión e inundación de letrinas y áreas de cultivos

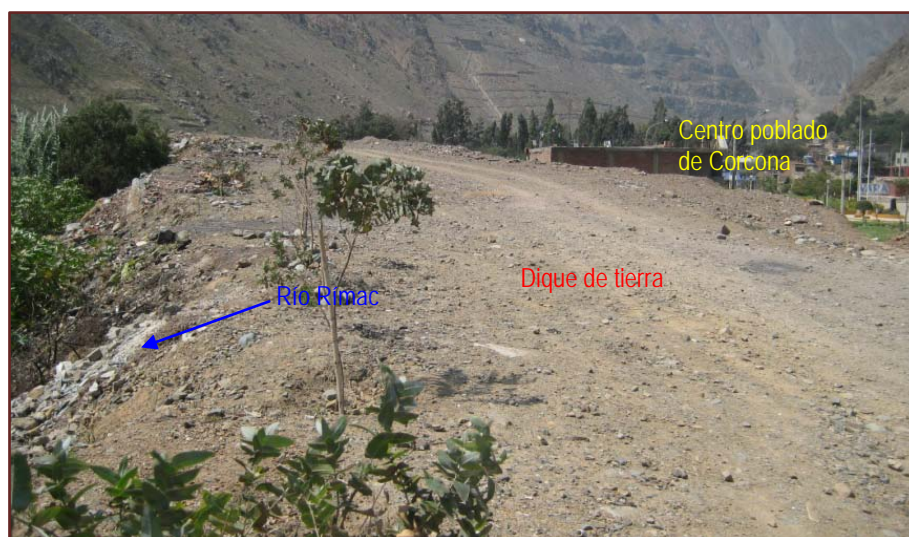
Elementos expuestos: Carretera Central y viviendas.

Figura 11. Riesgo de erosión de dique de tierra, que podría ocasionar daños a Corcona

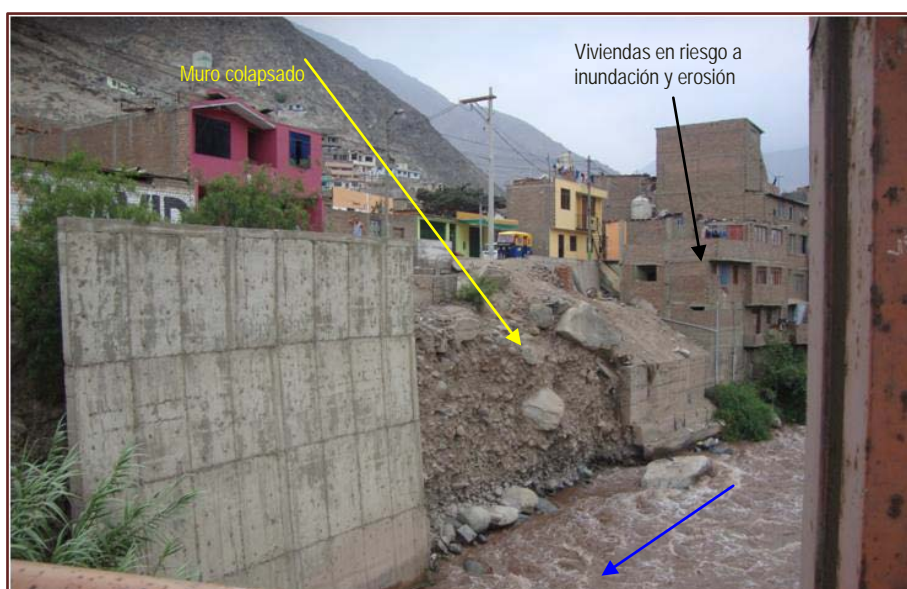
Figura 13. Viviendas en riesgo por inundación-erosión daños en muros de contención

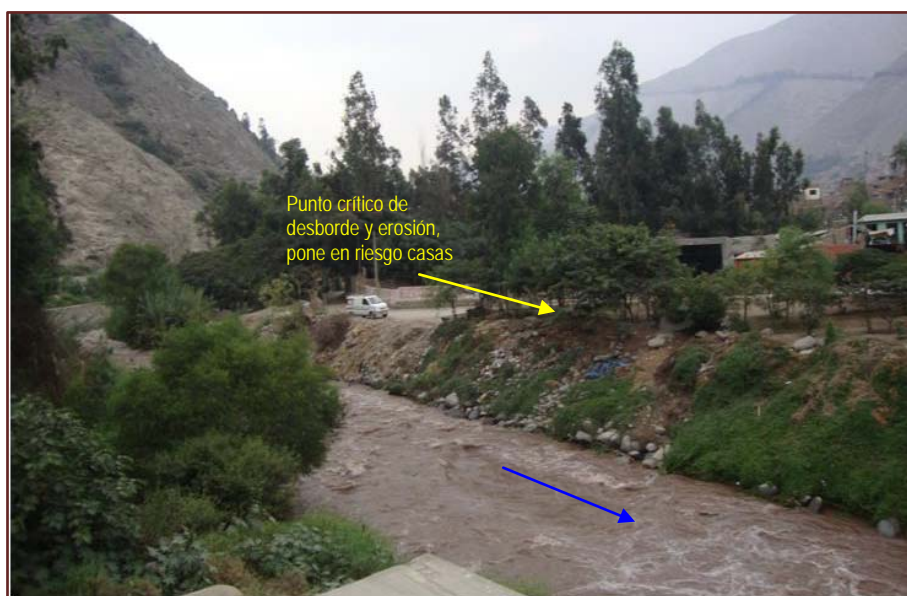
Efectos previsibles: inundación de cultivos, viviendas, vías; en la margen izquierda.

Figura 14. Viviendas expuestas a erosión e inundación

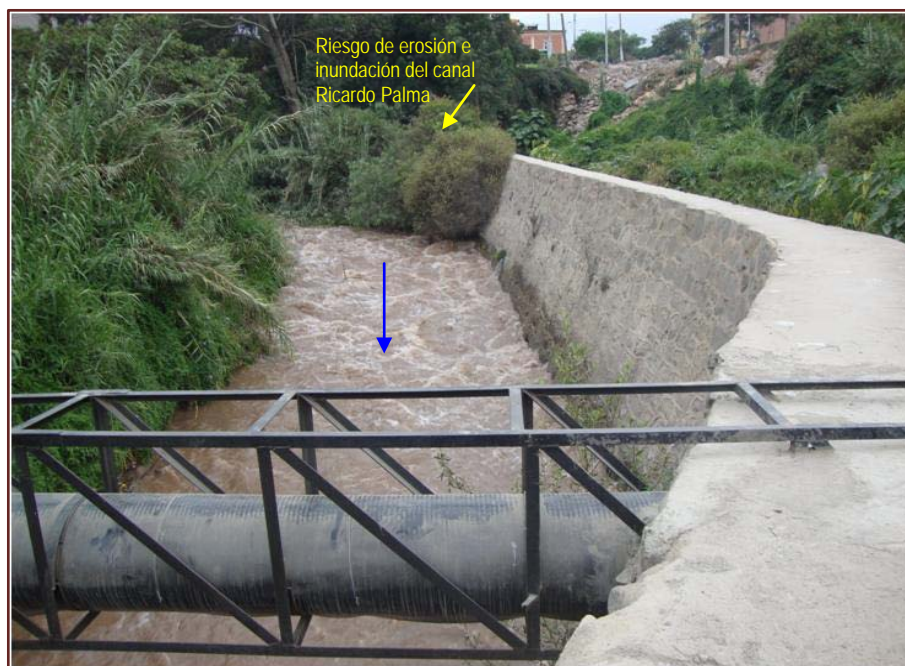
Elementos expuestos: canal principal Ricardo Palma.

Figura 15. Canal Ricardo Palma en riesgo a inundación

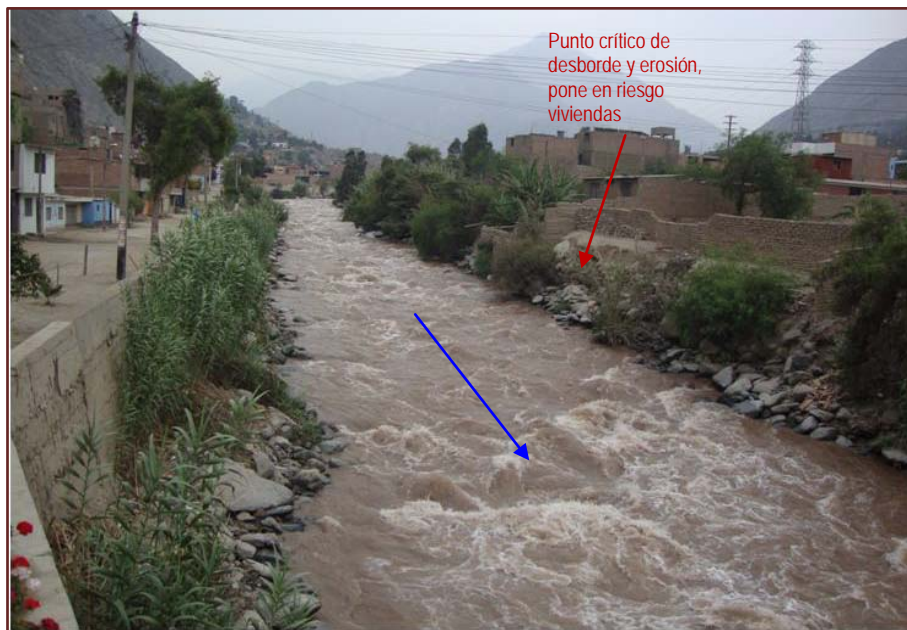
Elementos expuestos: viviendas y puente peatonal.

Figura 18. Margen izquierda en riesgo de erosión e inundación

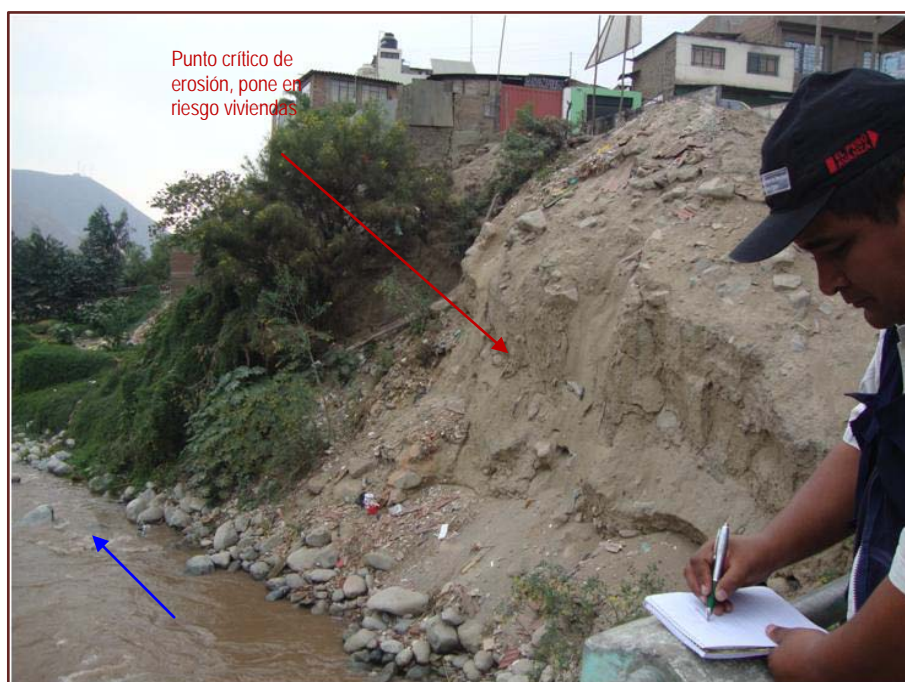
Efectos previsibles: daños en viviendas por erosión. El talud de la margen izquierda es erosionable, las viviendas están construidas cerca al borde del río

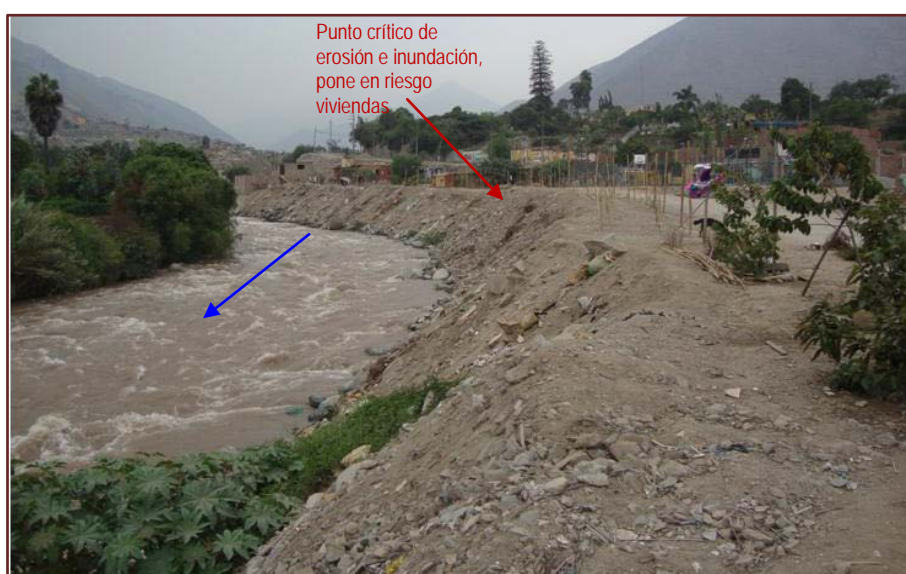
Elementos expuestos: viviendas y puente peatonal.

Figura 19. Margen izquierda del cauce es erosionable, suelo inestable

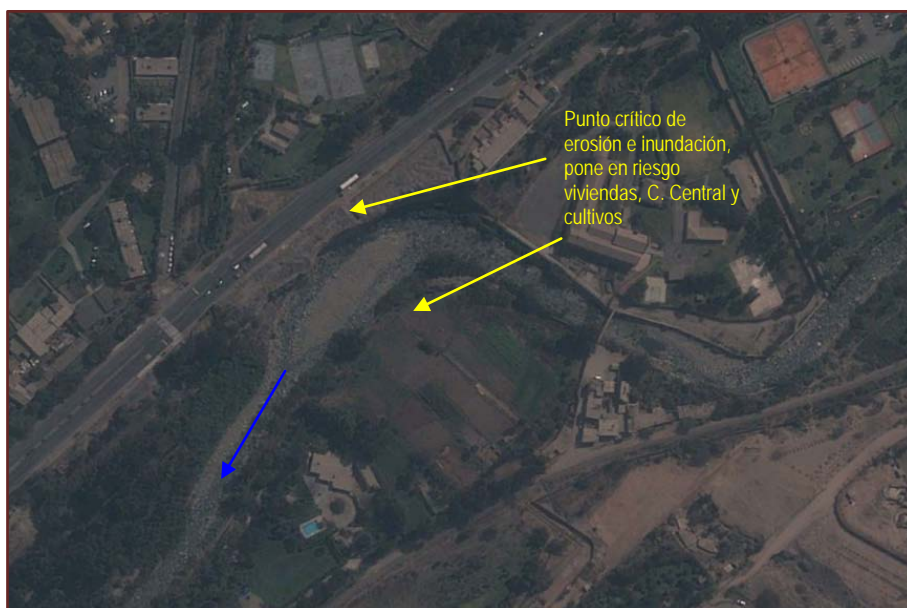
Elementos expuestos: cultivos, puente peatonal y Carretera Central.

Figura 20. Riesgo por erosión margen derecha e inundación margen izquierda

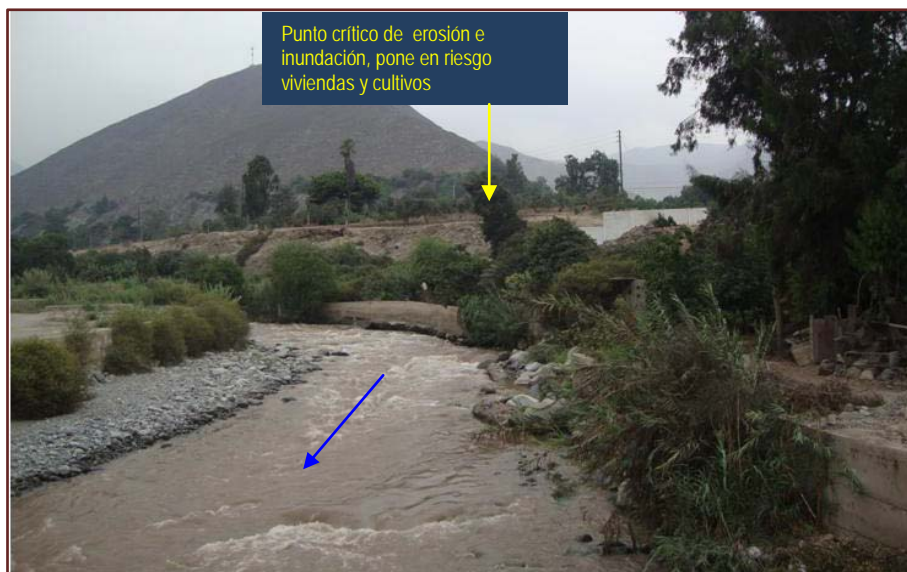
Figura 21. Riesgo por erosión e inundación, ambas márgenes

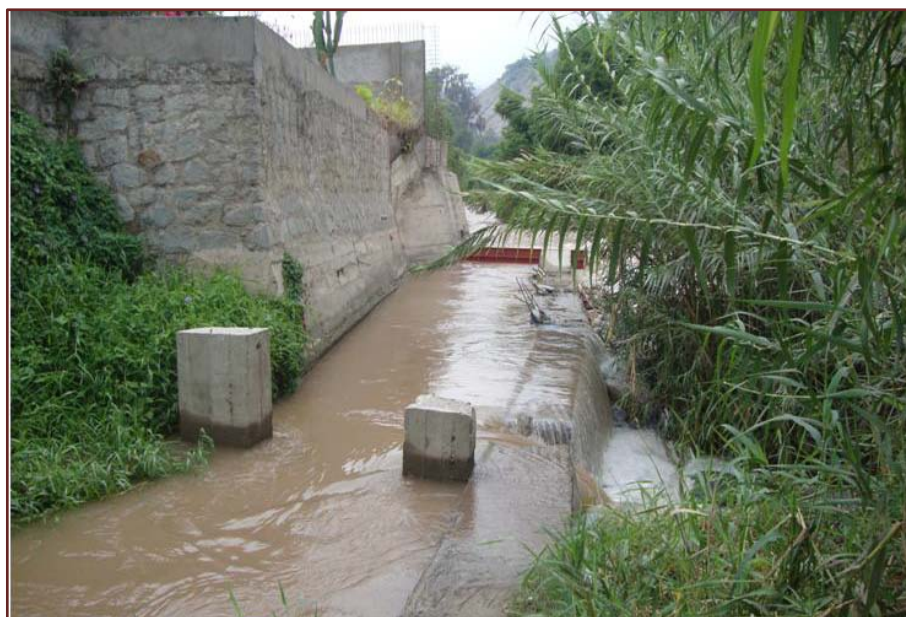
Elementos expuestos: viviendas y bocatoma.

Figura 22. Riesgo por erosión e inundación de bocatoma y viviendas

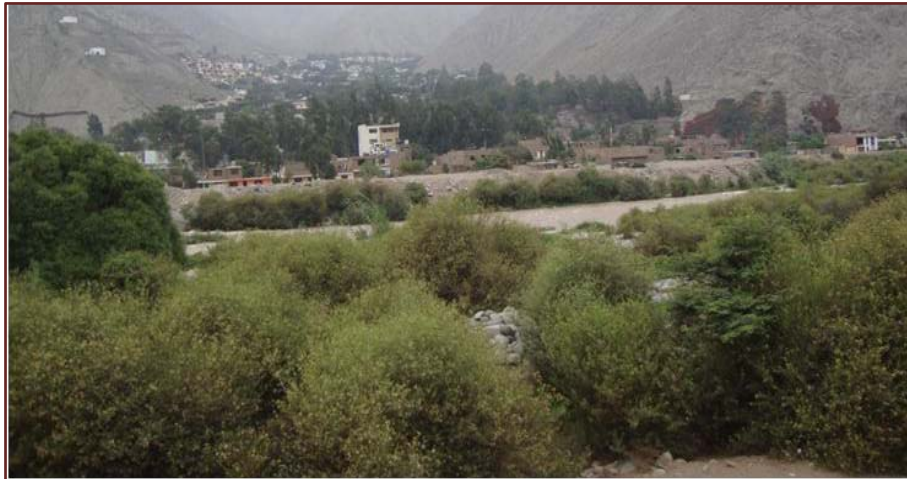
Elementos expuestos: viviendas y bocatoma.

Figura 23. Riesgo por inundación sector Monte Bajo

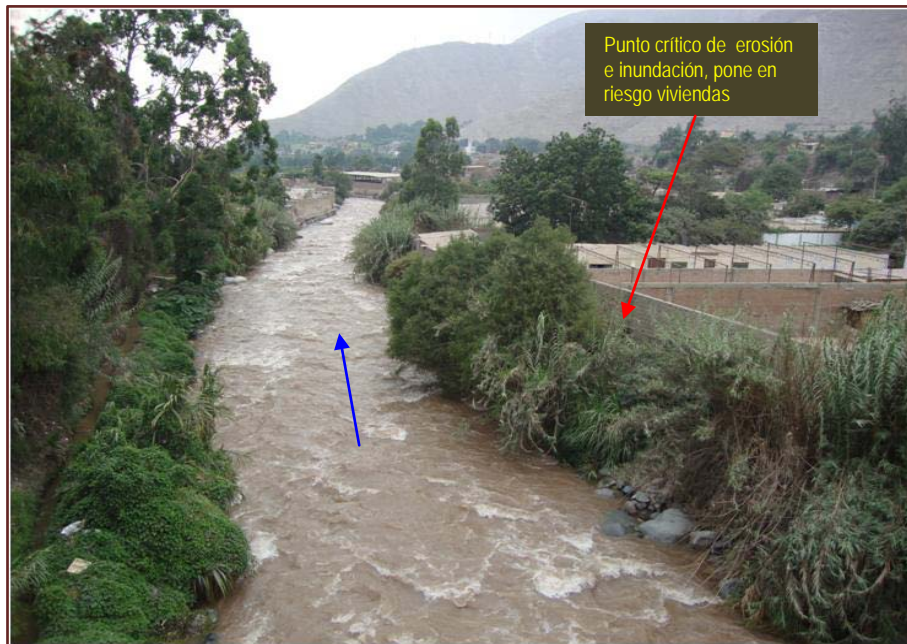
Figura 25. Riesgo de erosión e inundación de viviendas, aguas abajo del puente Los Ángeles

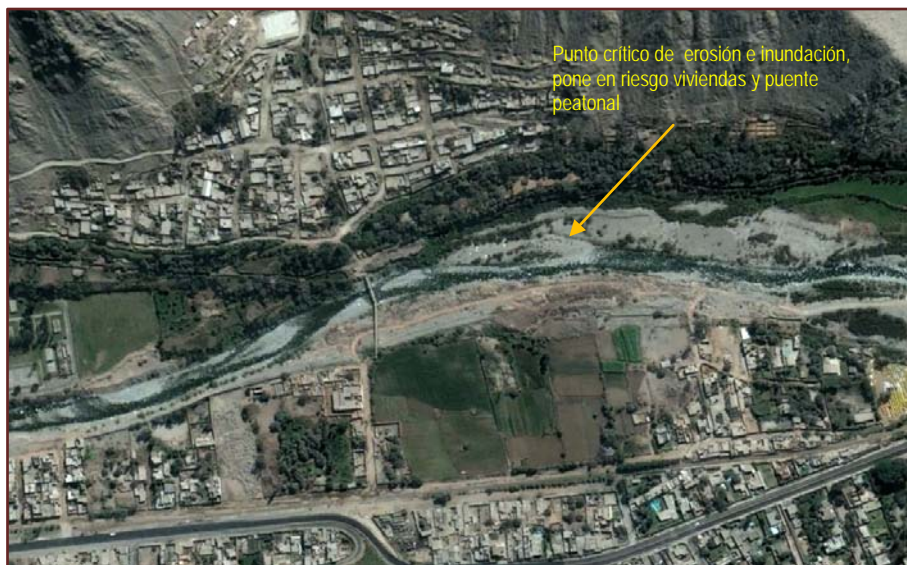
Elementos expuestos: viviendas y puente peatonal.

Figura 26. Riesgo de erosión margen derecha, inundación margen izquierda

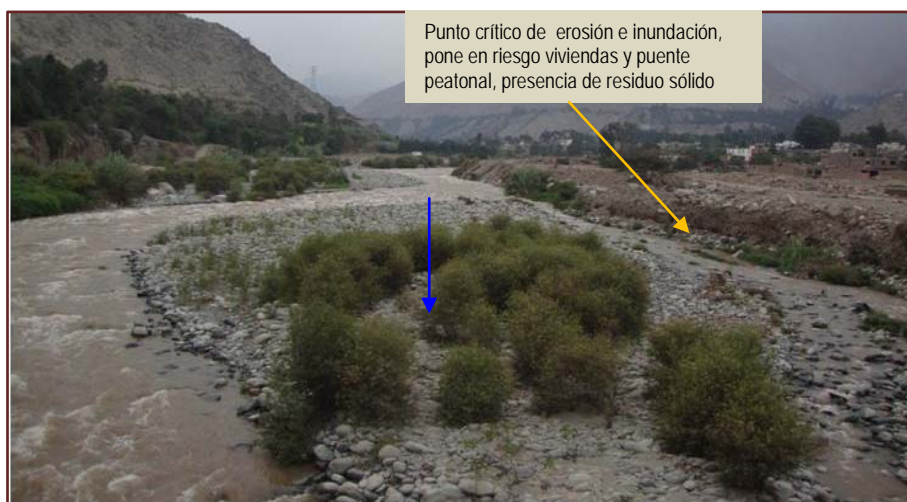
Figura 27. Se aprecia material colmatado en el cauce

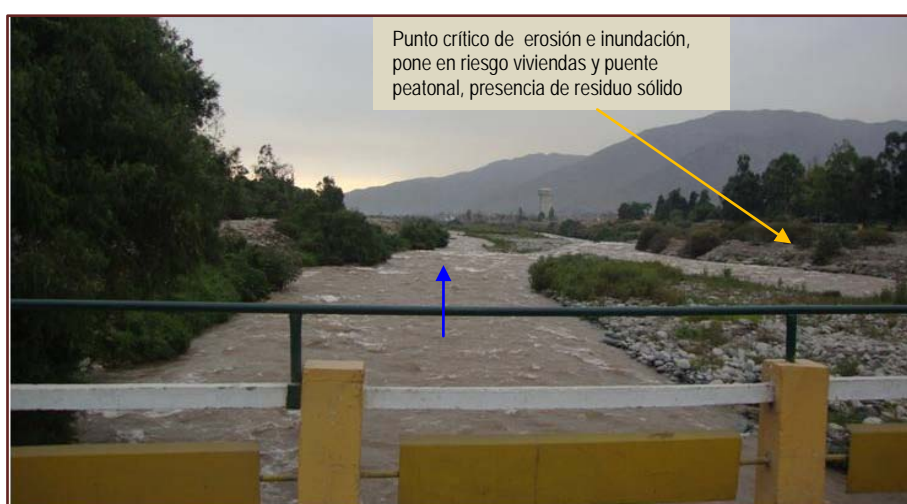
Elementos expuestos: viviendas, puente peatonal y centro recreacional Huampaní.

Figura 28. Material colmatado en el cauce del río, sector Huampaní

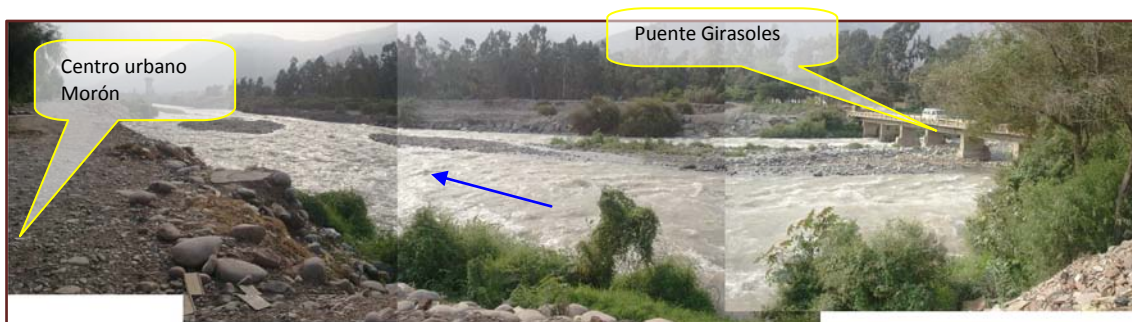
Elementos expuestos: viviendas y puente.

Figura 29. Riesgo de erosión e inundación de viviendas y puente

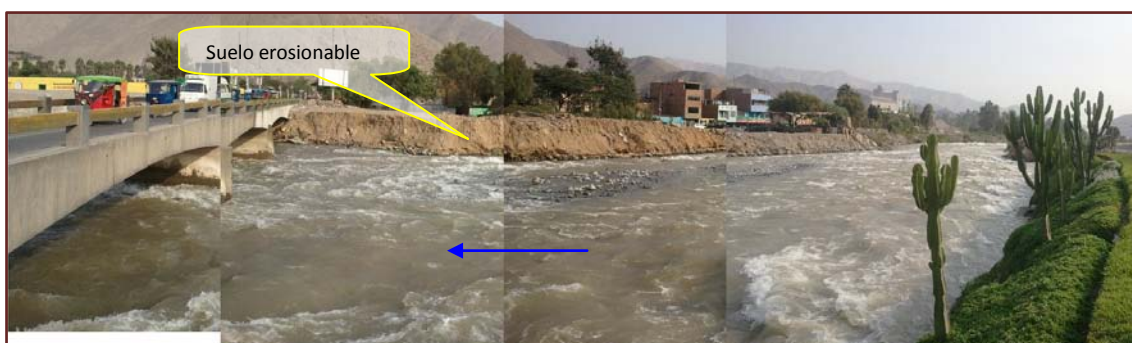
Elementos expuestos: viviendas y puente.

Figura 30. Viviendas y puente Ñaña en riesgo por erosión e inundación

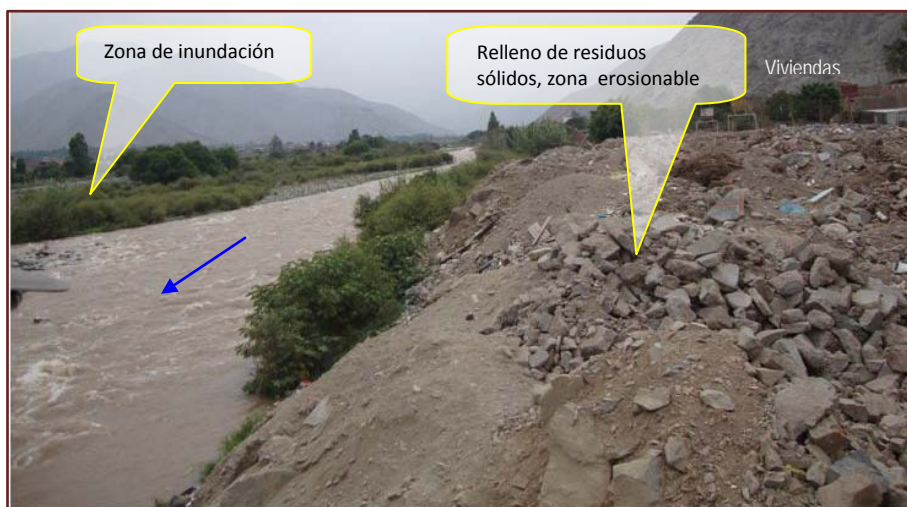
Elementos expuestos: viviendas.

Figura 31. Riesgo de erosión en la margen izquierda

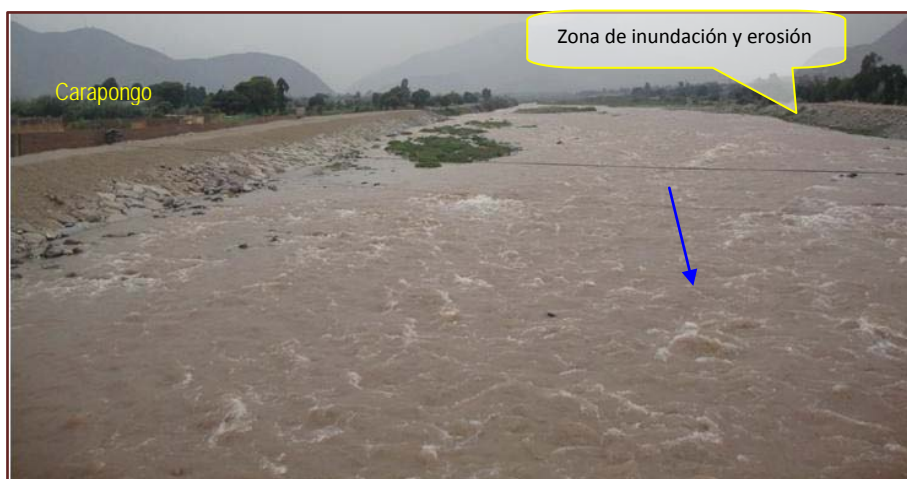
Elementos expuestos: viviendas, puente peatonal y áreas cultivos.

Figura 32. Sector Carapongo, riesgo por erosión e inundación

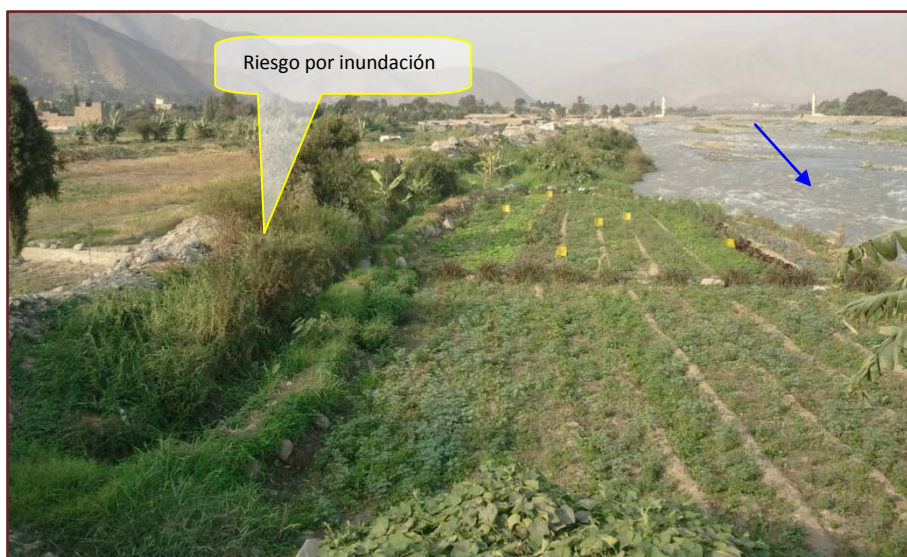
Figura 33. Riesgo por inundación, margen derecha

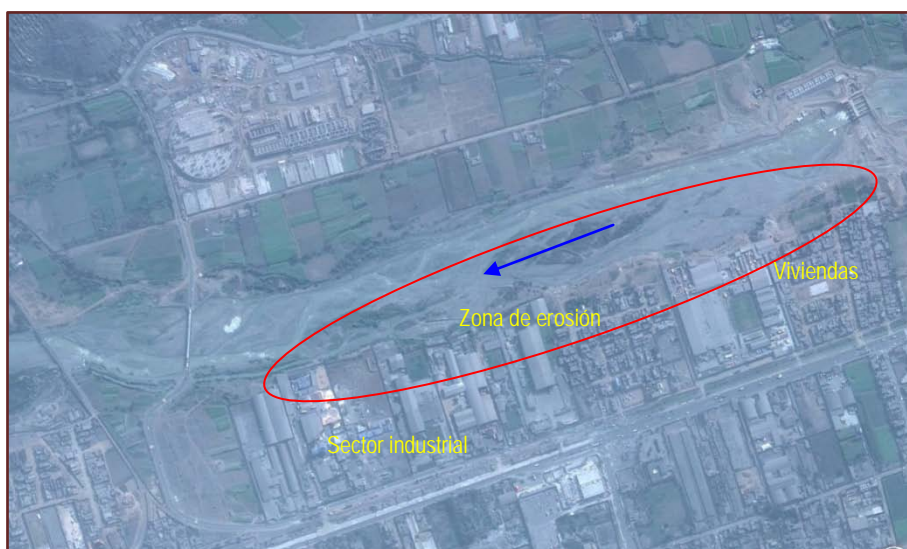
Elementos expuestos: viviendas, fábricas y puente

Figura 34. Riesgo por erosión, margen izquierda

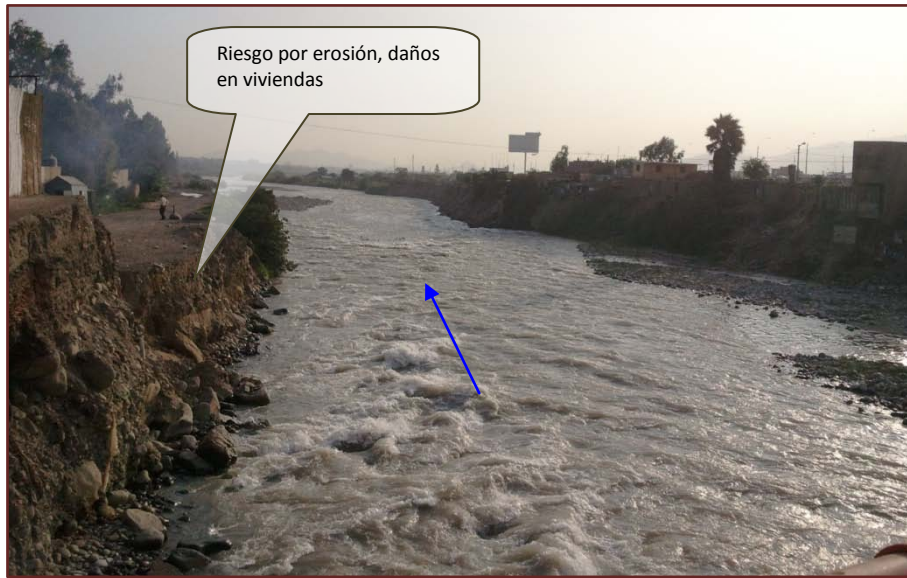
Elementos expuestos: viviendas, puente y vías.

Figura 36. Daños en ambas márgenes por erosión

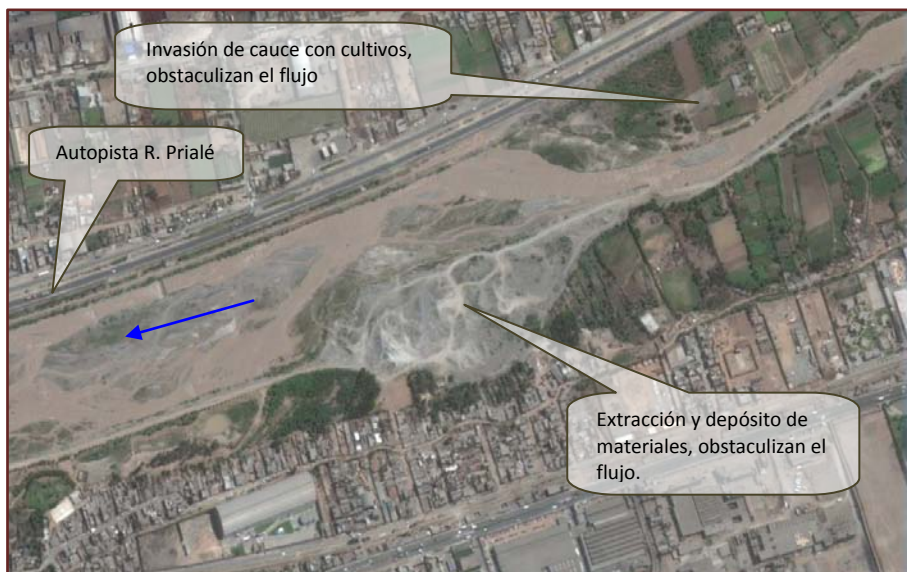
Elementos expuestos: cultivos, autopista Ramiro Prialé.

Figura 37. Relleno con material de construcción obstaculizan el flujo del agua

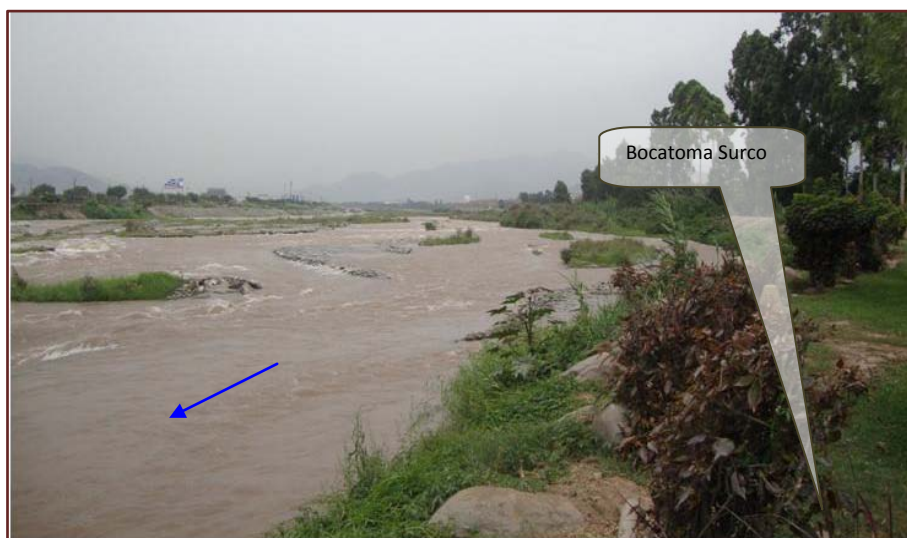
Figura 38. Riesgo de erosión e inundación de la bocatoma Surco
